VI. TMKE konferencia –
Építmények tűzvédelme – falak, födémek

**Falak – Tűzesetek,
tűzkísérletek
tapasztalatai,
a tervező felelőssége**

Heizler György

Balatonföldvár, 2015. V. 14.

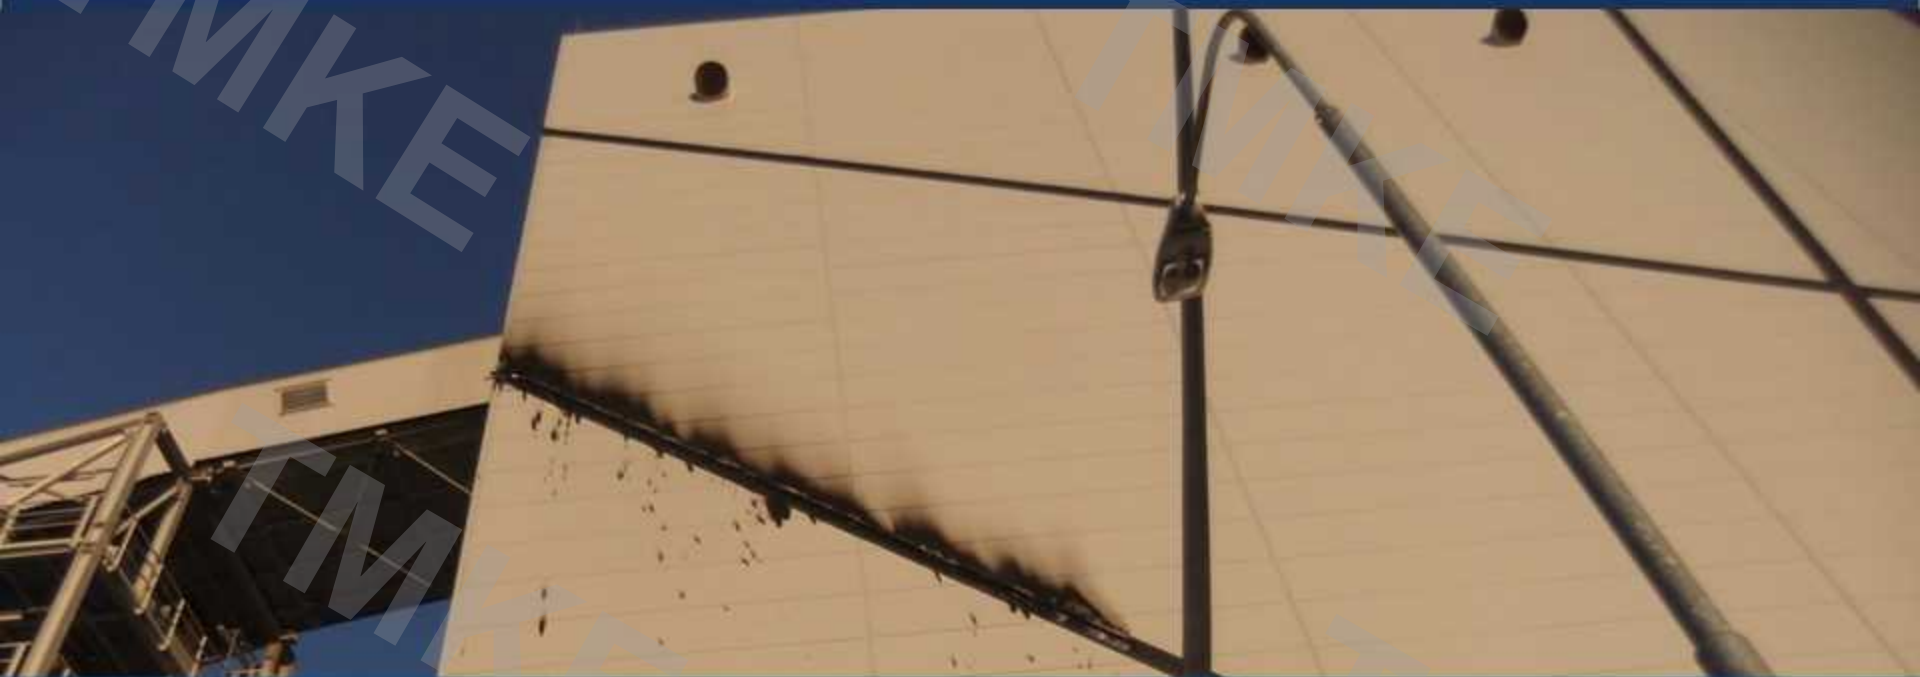
Királyegyháza 2013. április 13.

- 40 méter magas, ötszintes épület
- Világítóberendezés tűz, 20 m magasan, szerkezetbe épített vezetékek
- 8 cm vastag IPN rejtett rögzítésű szendvicspanel
- a tűz nem terjedt tovább

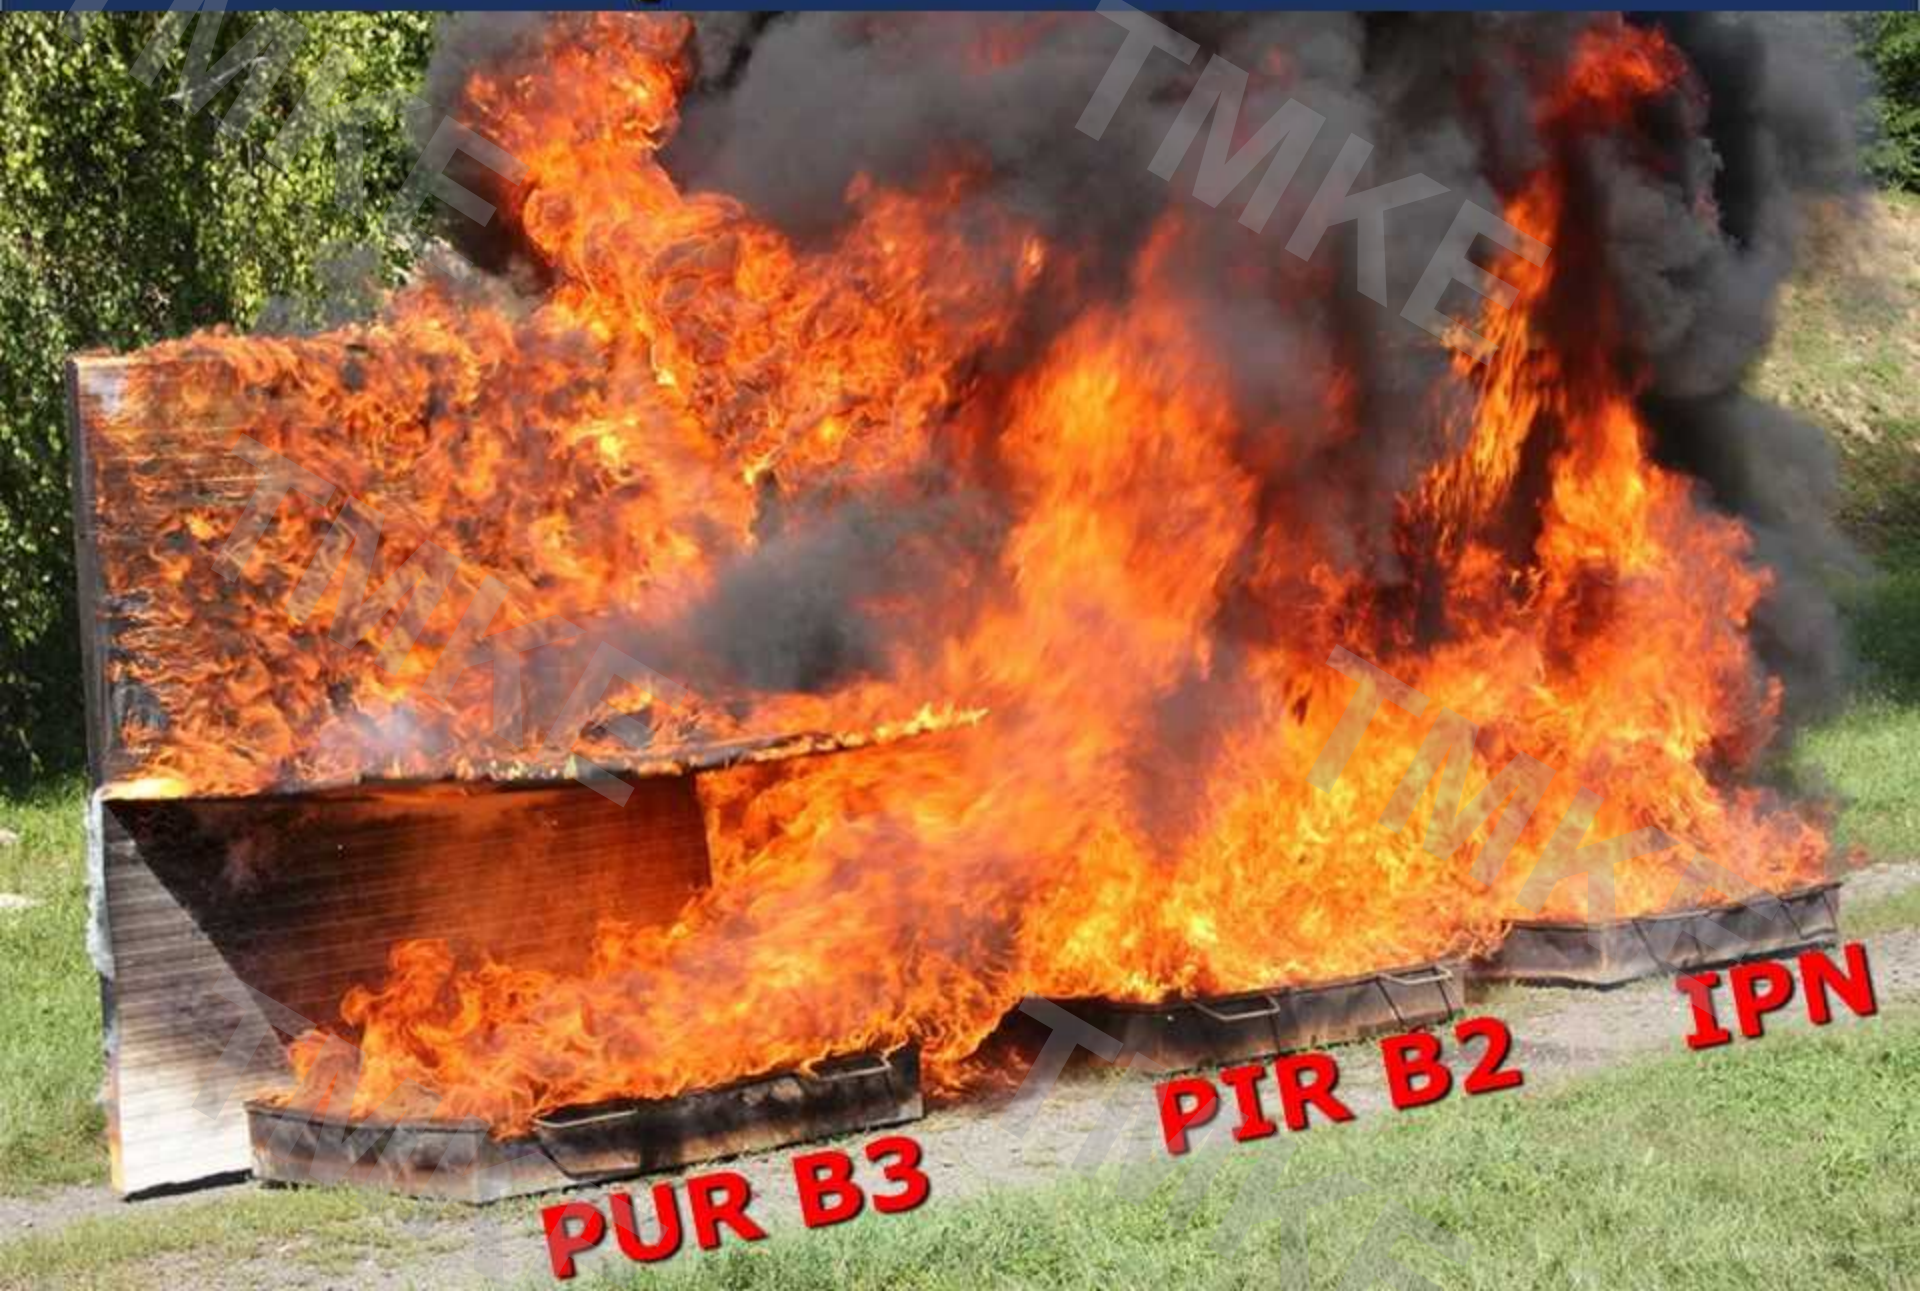
A PUR ég, gázolaj ég

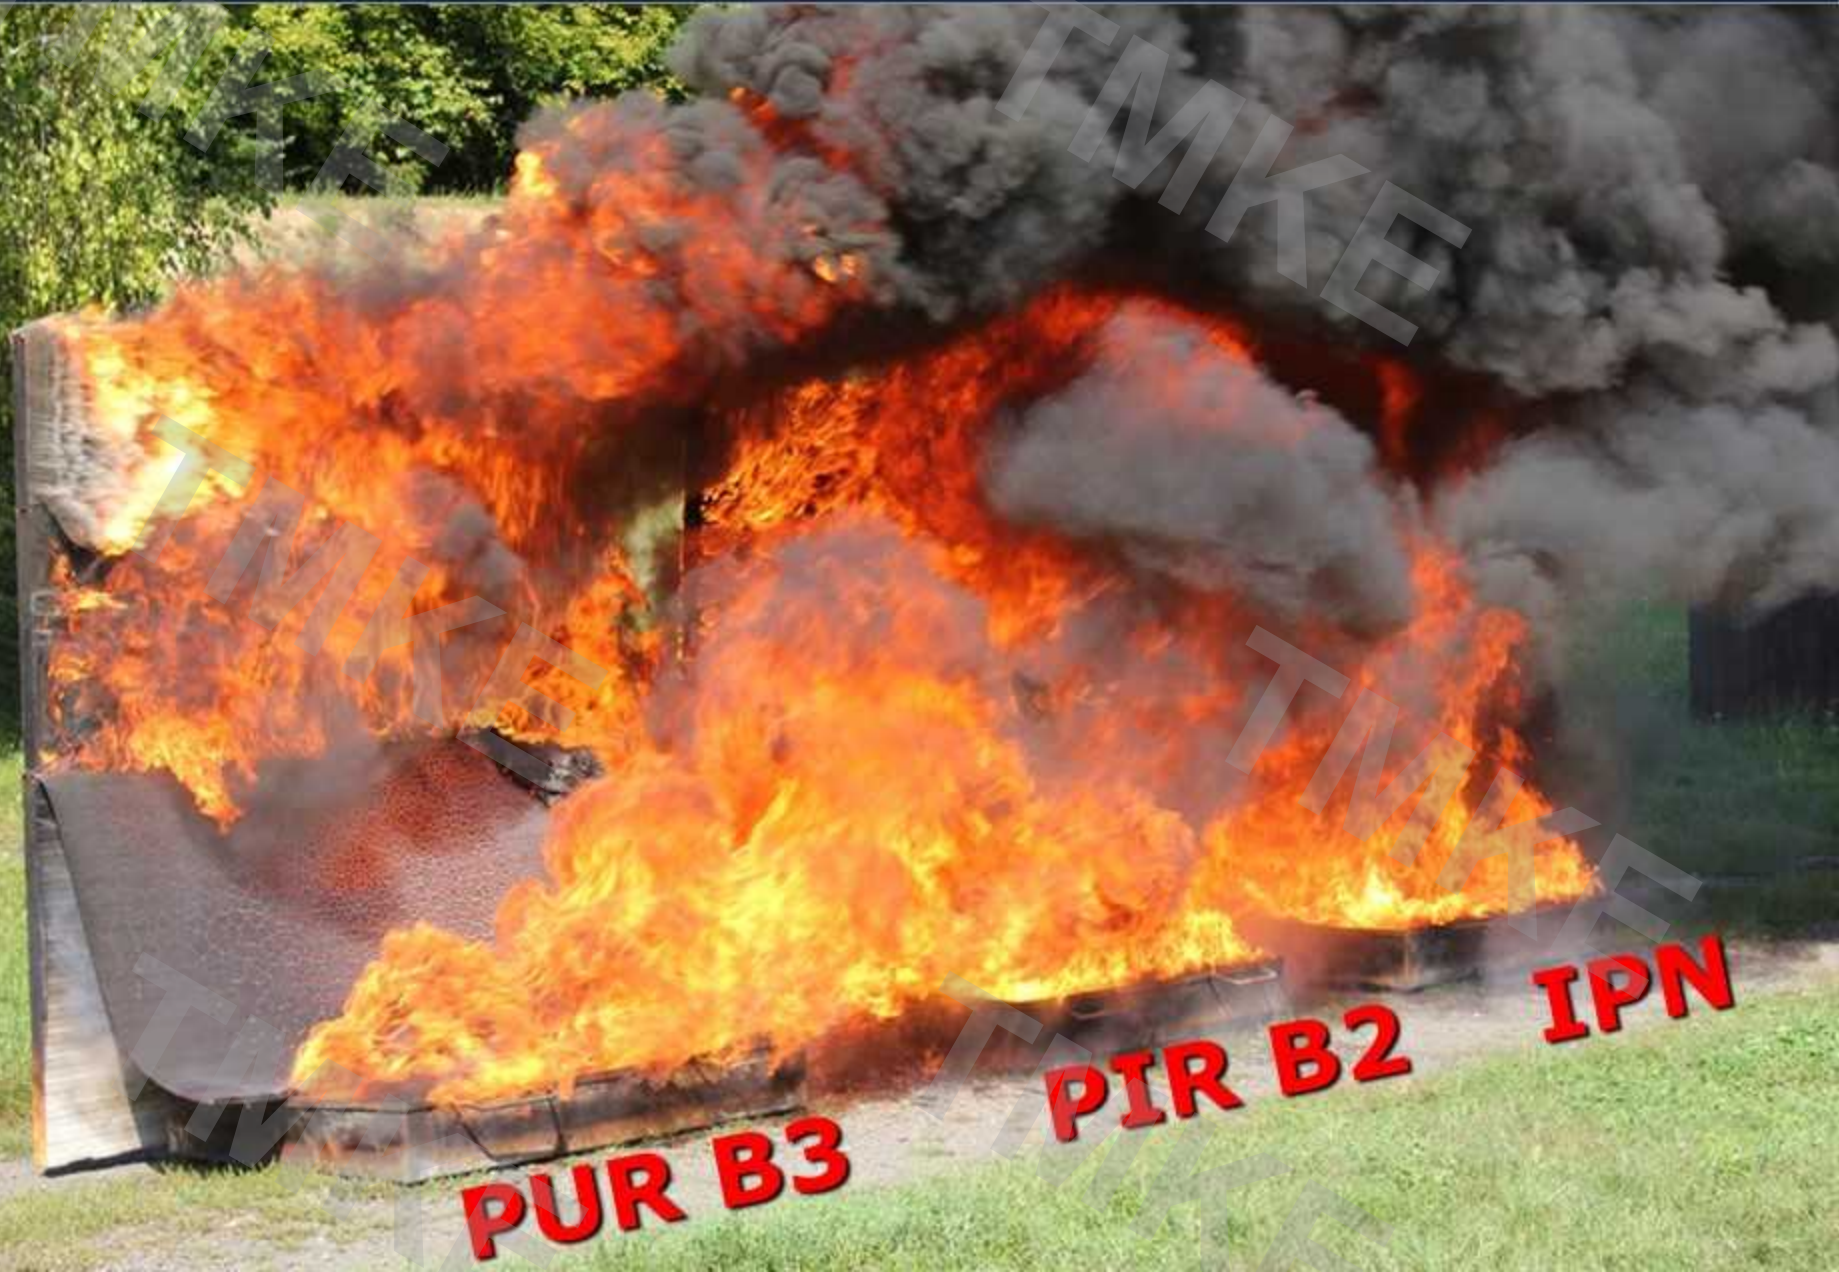
PUR ég, lezuhan a PIR, 1,07 p

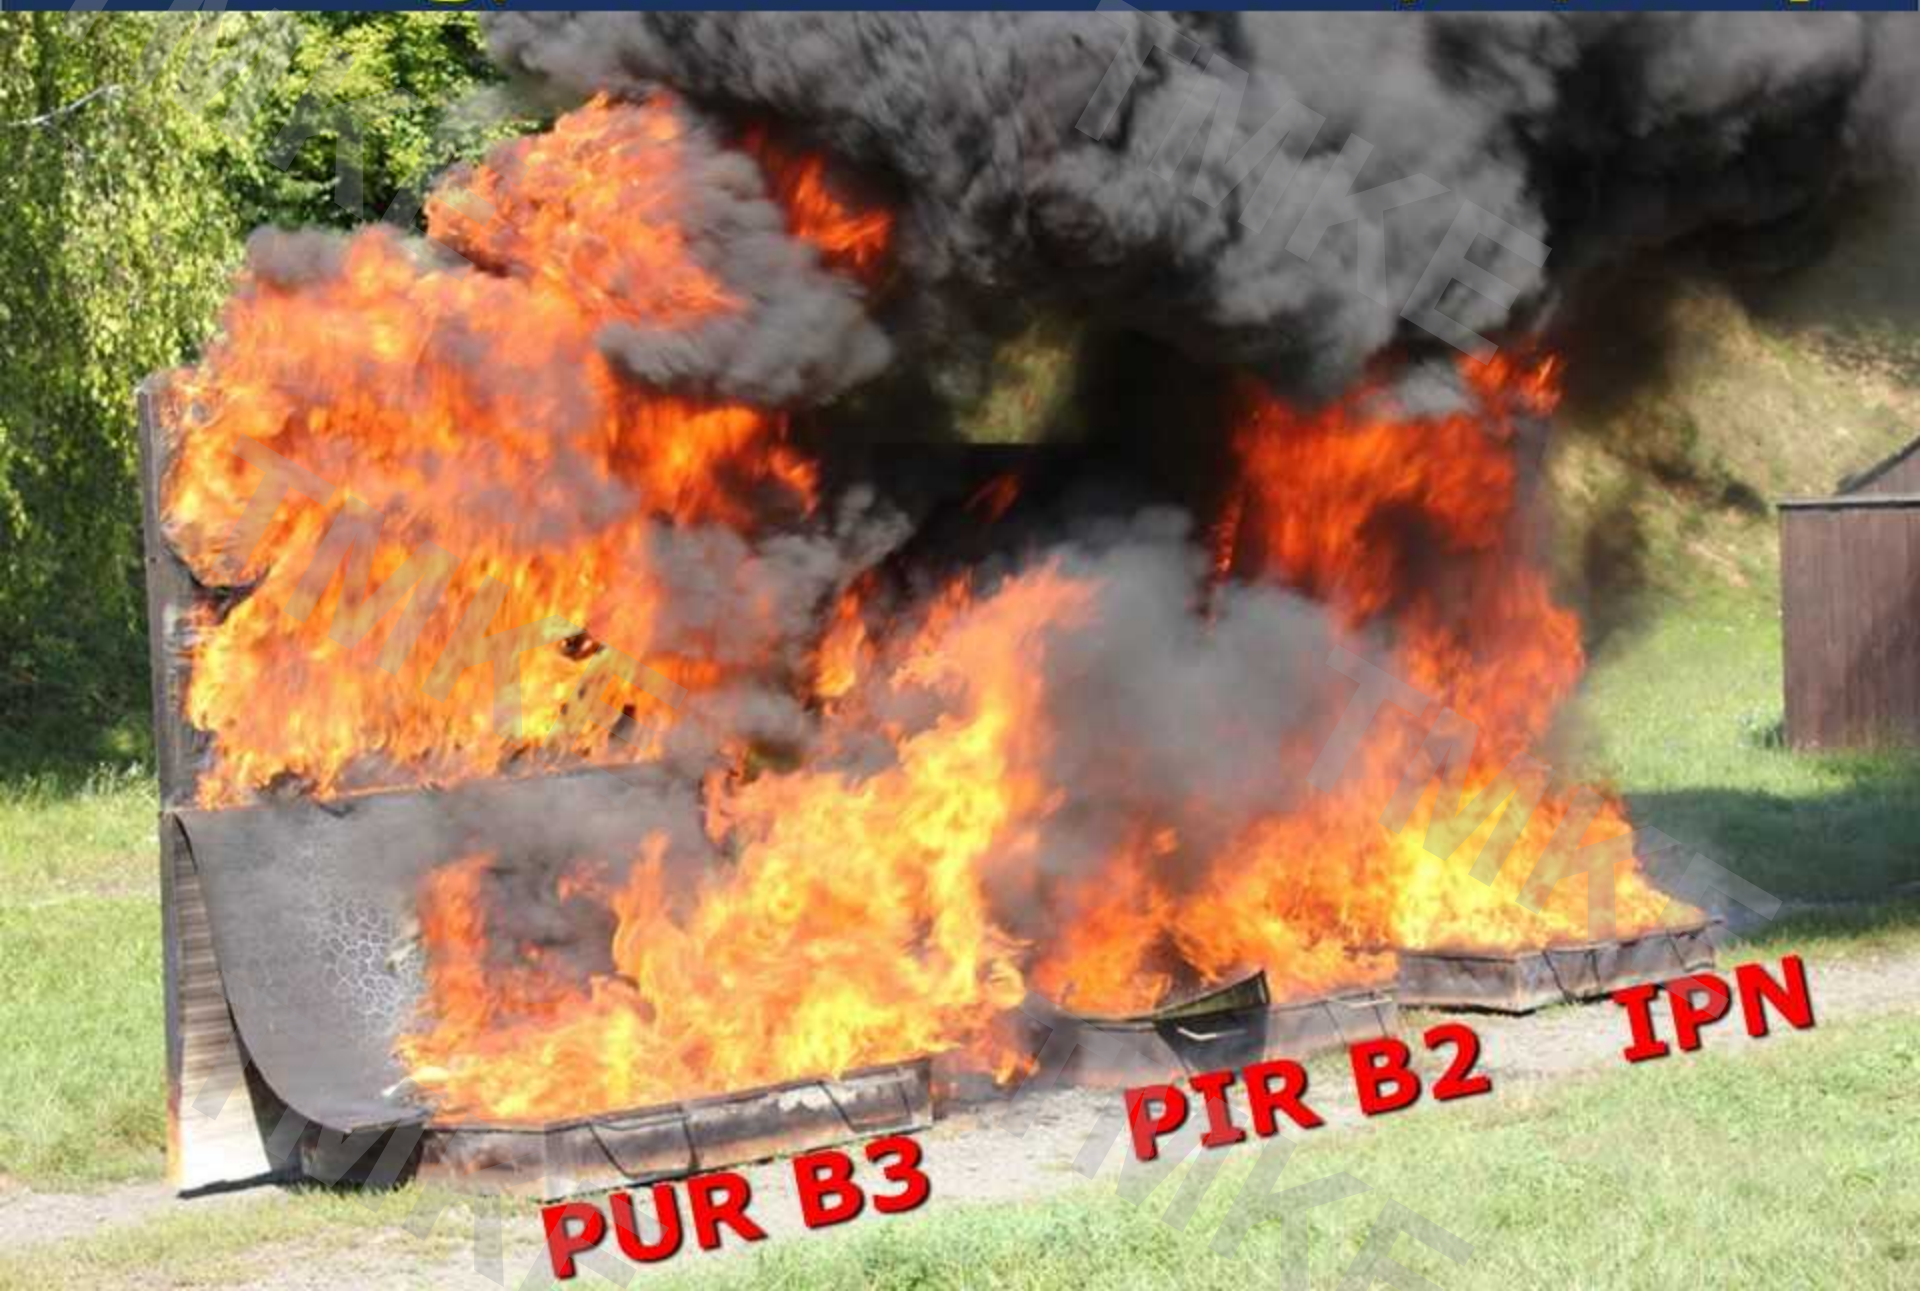
1 p 25 mp leesik az IPN

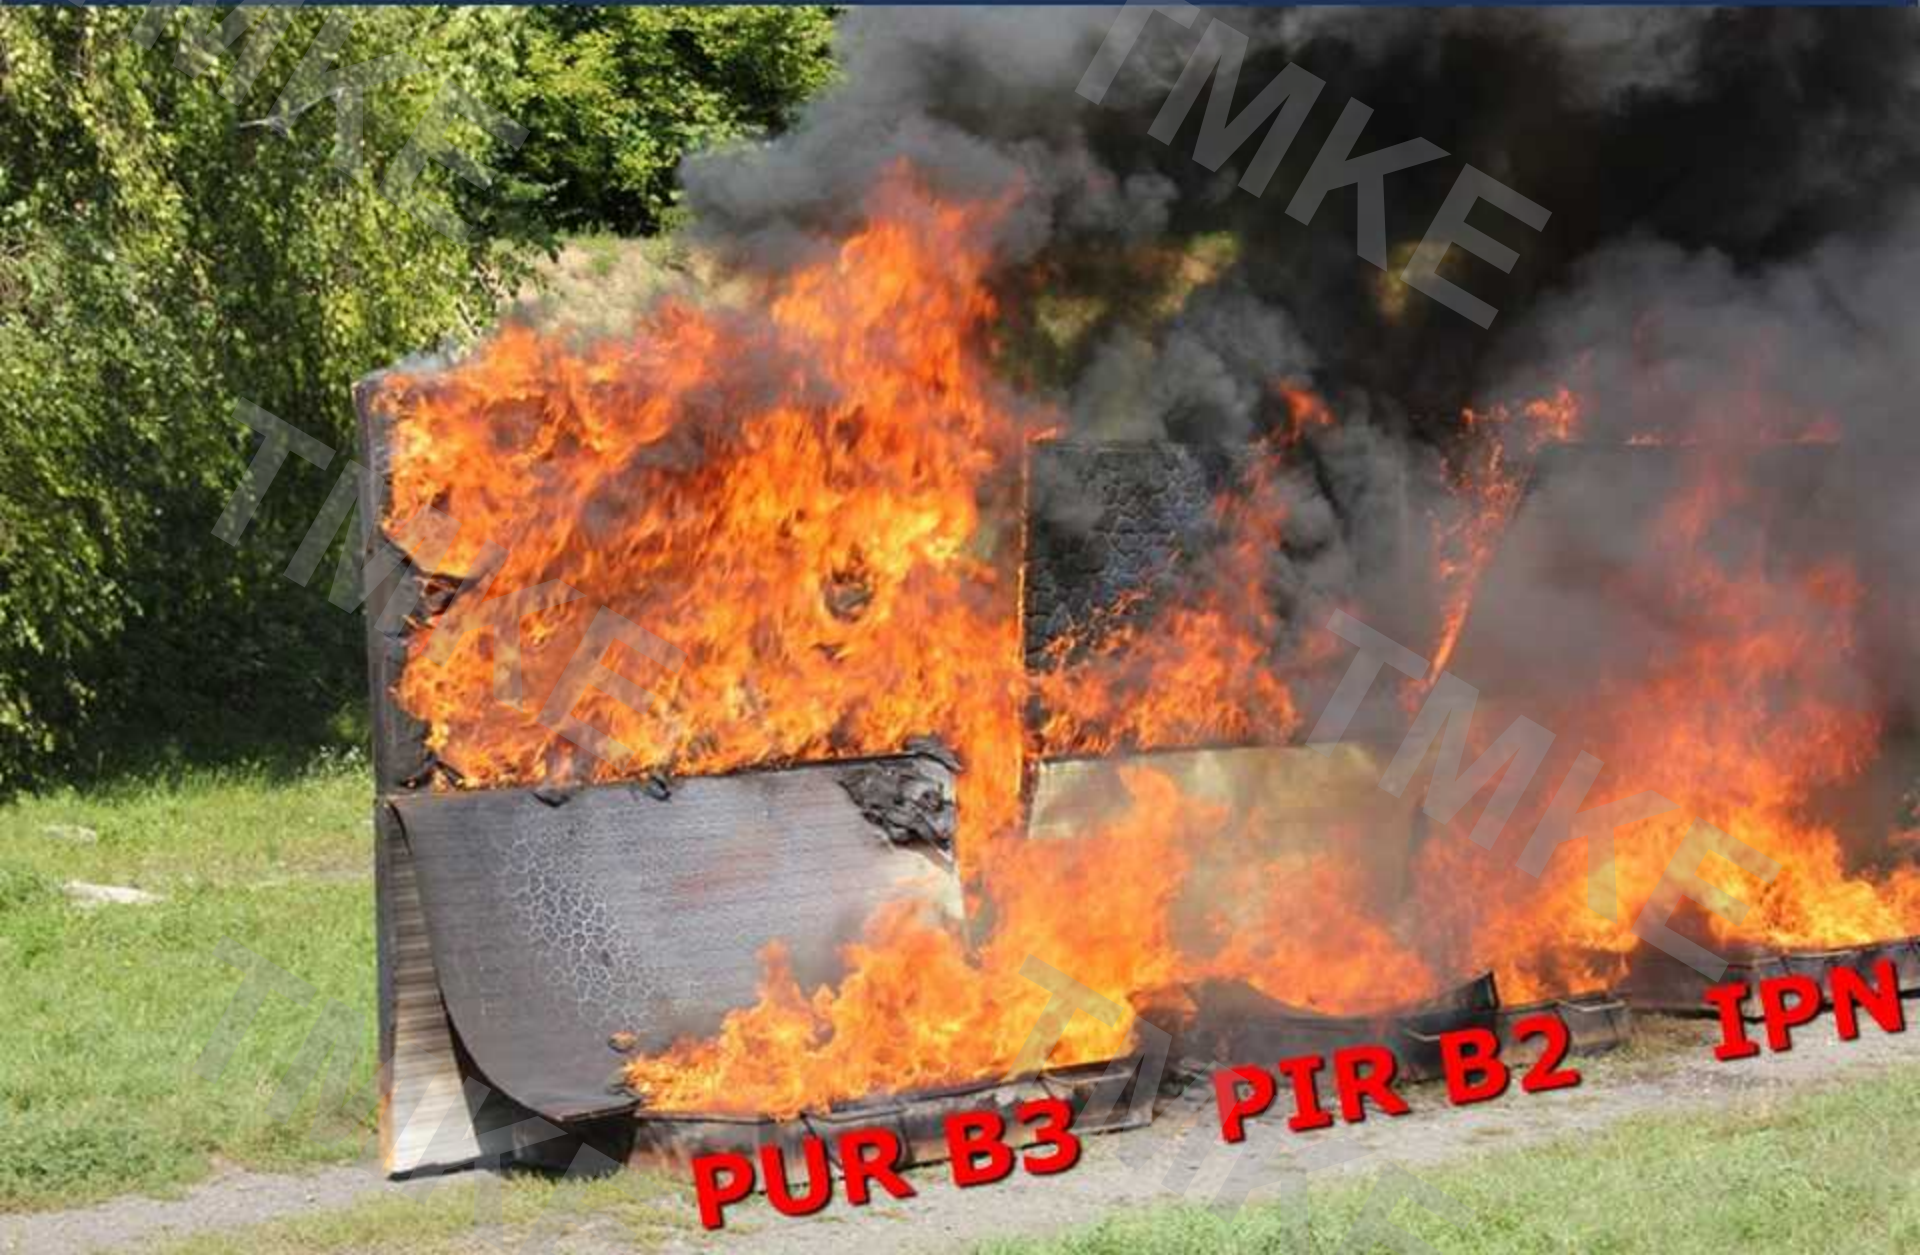
A PUR ég, a másik kettő nem

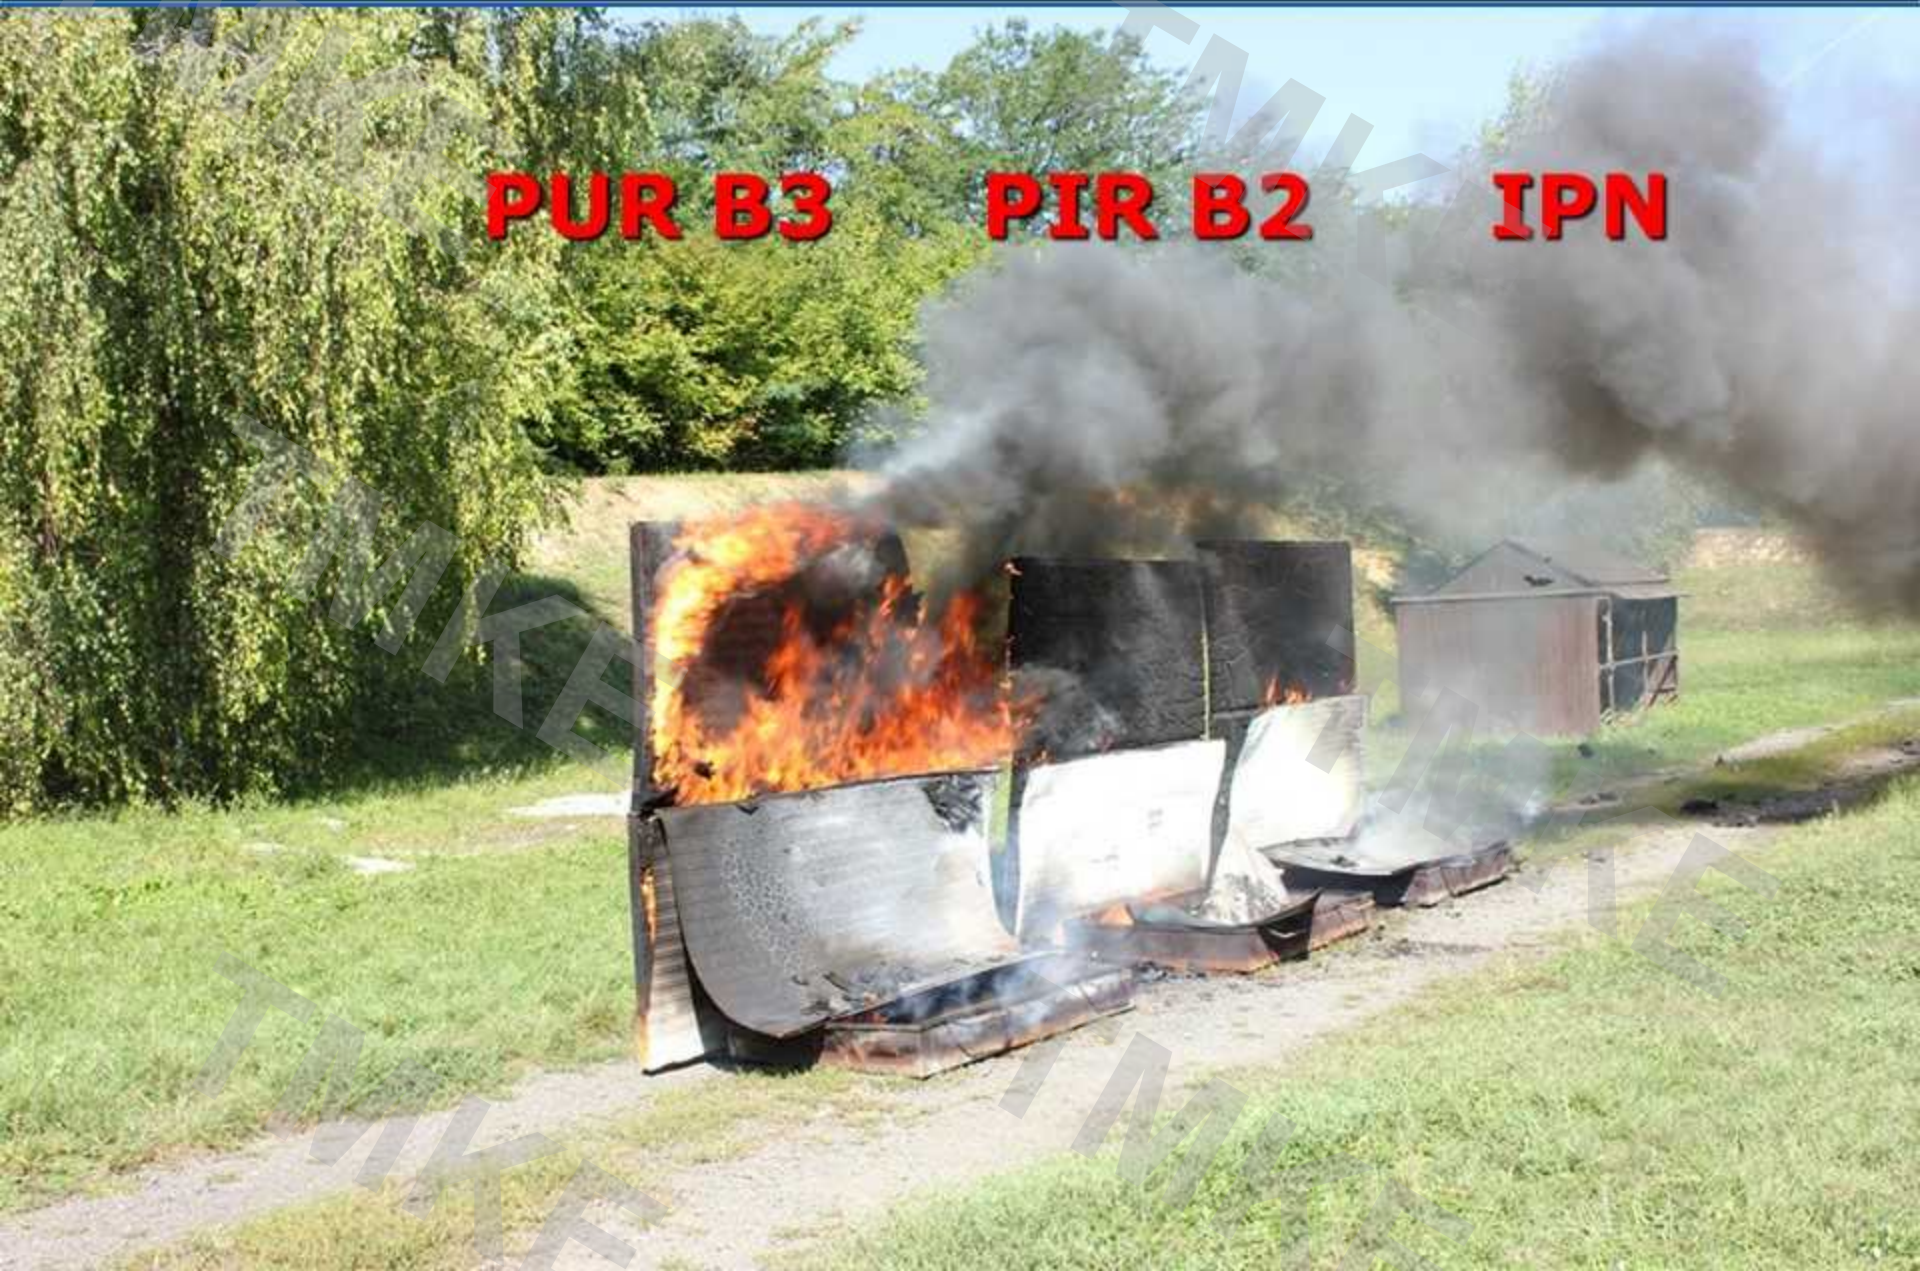
Lehajlik a PUR panel

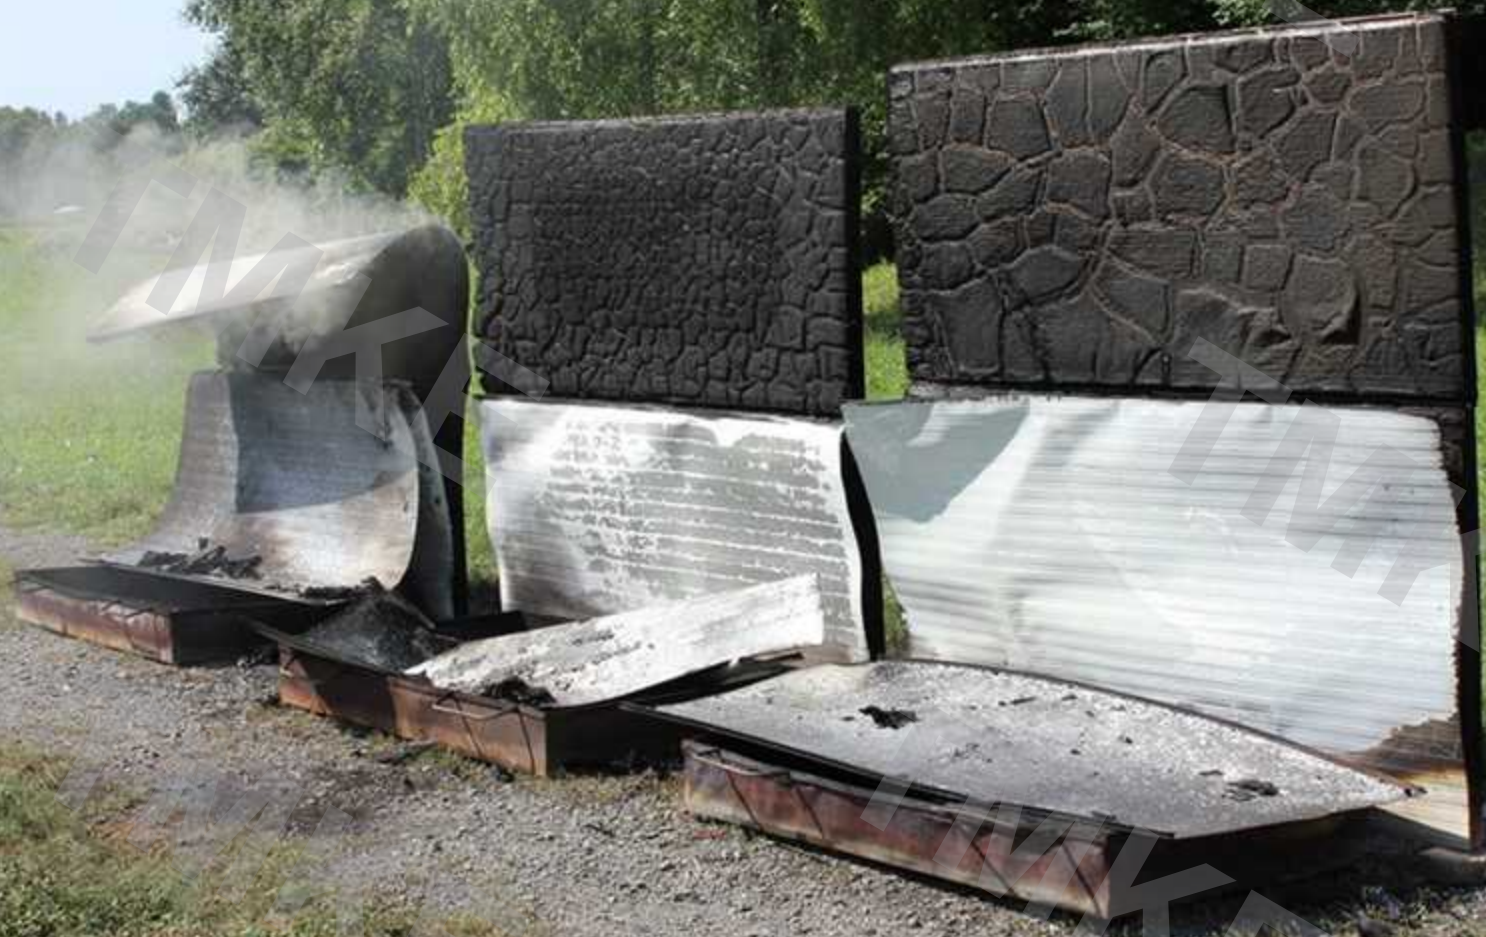
Elváltóságok a paneleken

100%
50%
0%

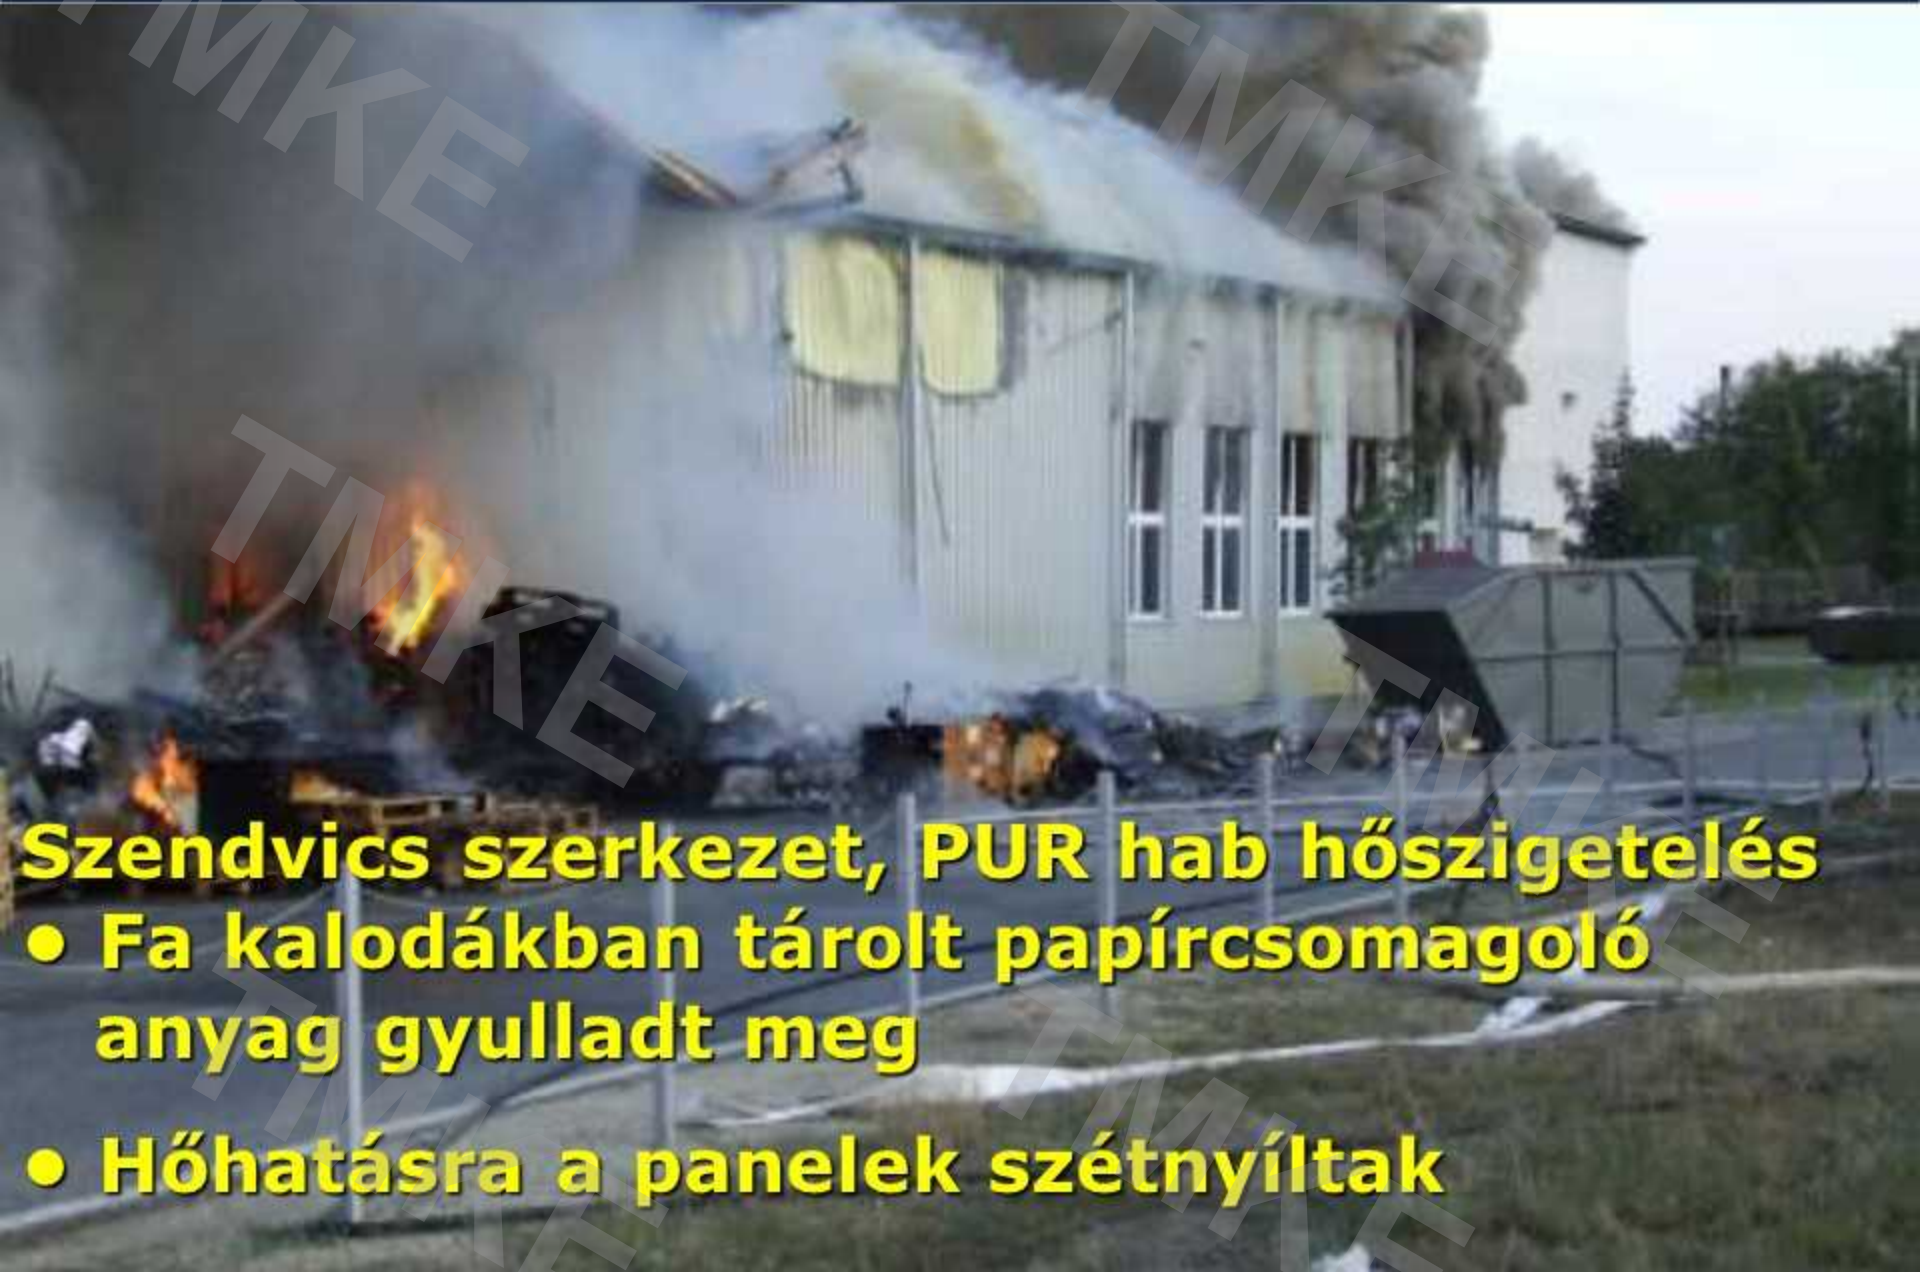
Mátészalka ipari csarnok

Szendvics szerkezet, PUR hab hőszigetelés

- Fa kalodákban tárolt papírcsomagoló anyag gyulladt meg

- Hőhatásra a panelek szétnyíltak
