BALÁZS JÓZSEF

Tűz a Budapest Sportcsarnokban

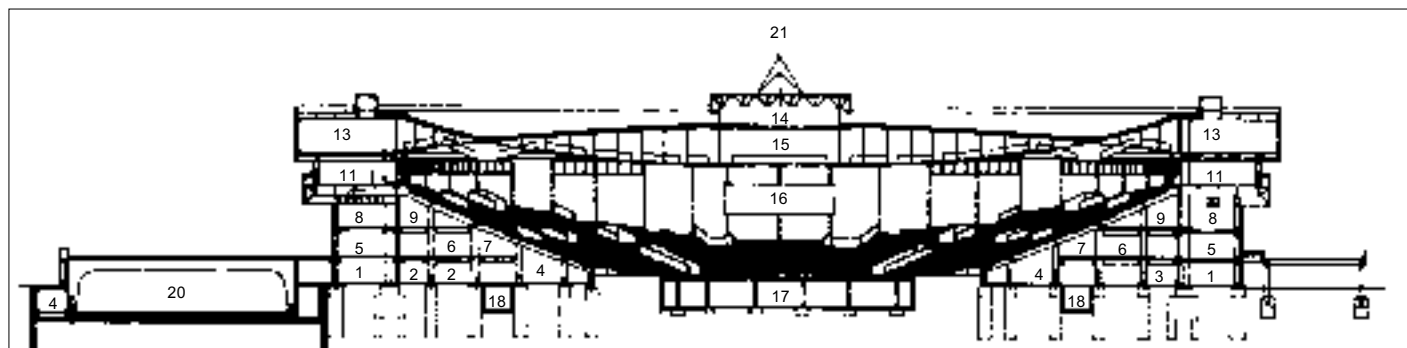
A BUDAPEST SPORTCSARNOK METSZETI RAJZA

1. Földszinti körfolyosó, versenyzők, közreműködők szintje, 2. Öltözők, zuhanyzók, 3. Irodák, 4. Szellőző gépházak, 5. I. emeleti körfolyosó, nézőtéri főbejárati szint, 6. Ruhatárak 7. Vécécsoportok, 8. II. emeleti körfolyosó nézőtéri bejárati szint, 9. Büféautomaták, vécécsoportok, 10. Gépészeti körvezetékek földémben, 11. Díszpáholy és társalgó, 12. Újságíró dolgozó, riporterfülkék, 13. Gépészeti szint, 14. Opeion (világító nyílás a kupolán), 15. Kábeltetőtér, 16. Eredményjelző tábla, 17. Küzdőtér alatti raktár, 18. Gépészeti csőalagút, 19. Gyalogos kerengőhíd, 20. Gyakorló jégpálya és játékcarnok, 21. Tévántenna
