Mitől keletkezett a BS tüze?

Tűzvizsgálati bizottság

A tűzvizsgáló megállapításai

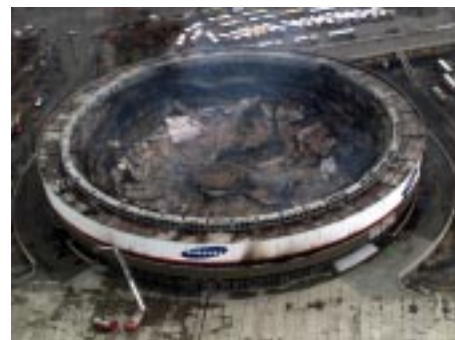
A BS. felülnézetből a tüzeset után

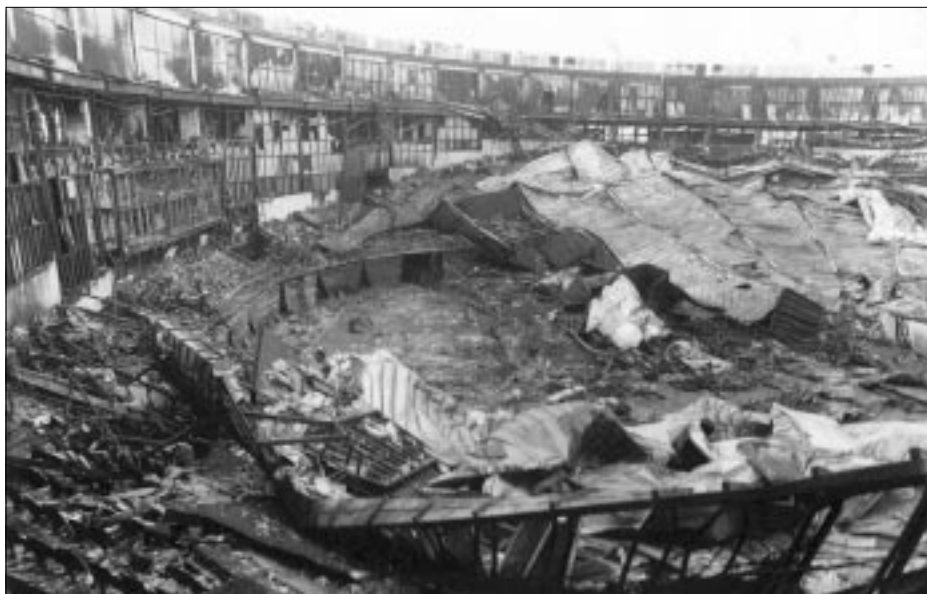
Rétegről-rétegre haladtak a vizsgálatban

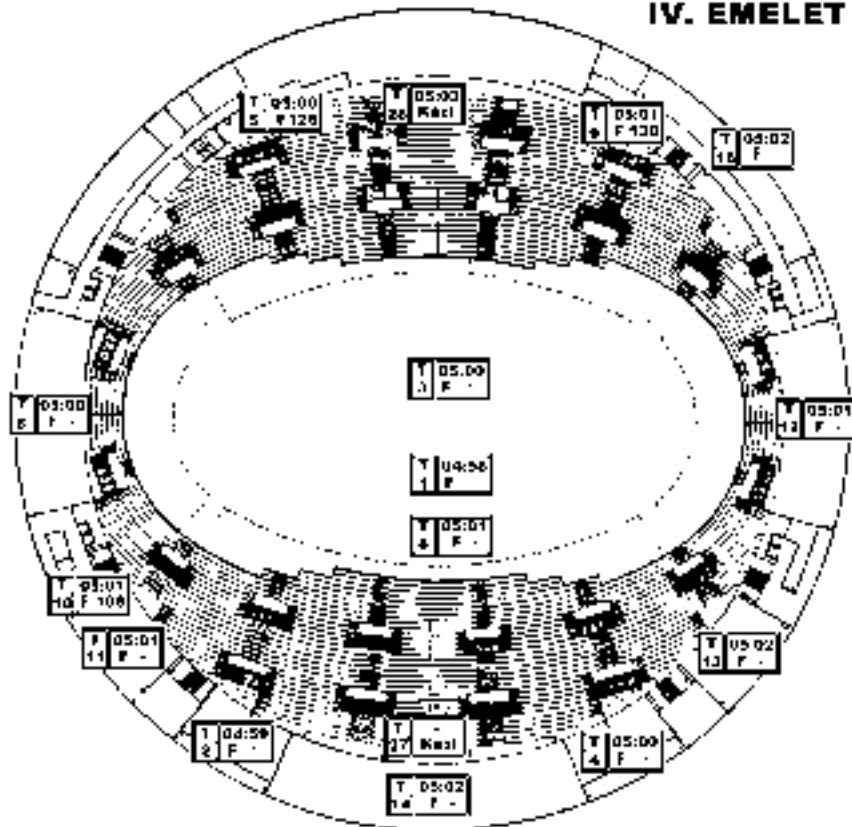
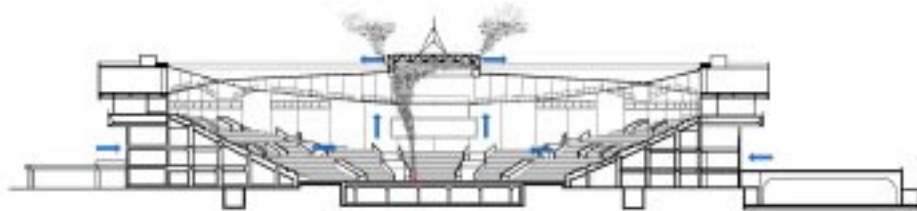
IV. EMELET

Az első jelzéseket a negyedik emeleten lévő érzékelők adták (1-28) viszonylag egyenletes eloszlásban. A jelzési idő 0,48-tól 05,03-ig terjed (= 5 perc)

A tűzjelző lehetővé tette a tűz lefolyásának rekonstrukcióját (4.38)

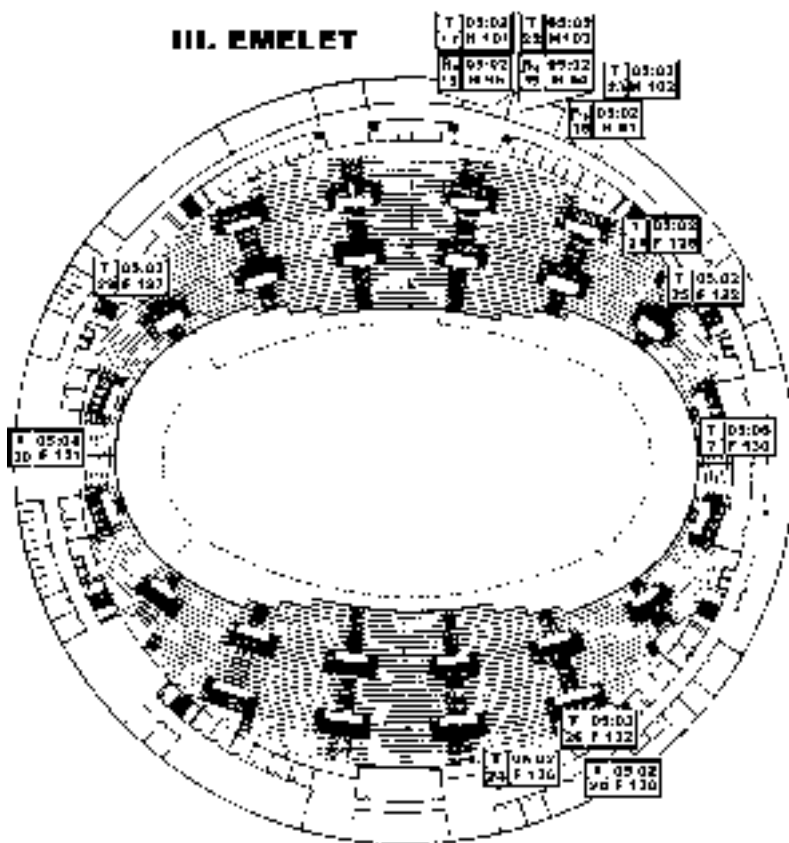
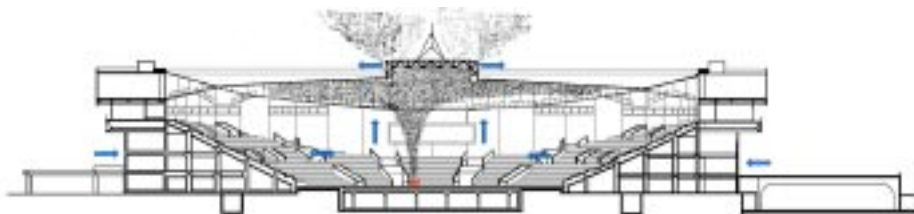
A harmadik emeleten 05,00-kor indult az első jelzés s 05,04-kor az utolsó, a jelzések a füst szétterjedését mutatják

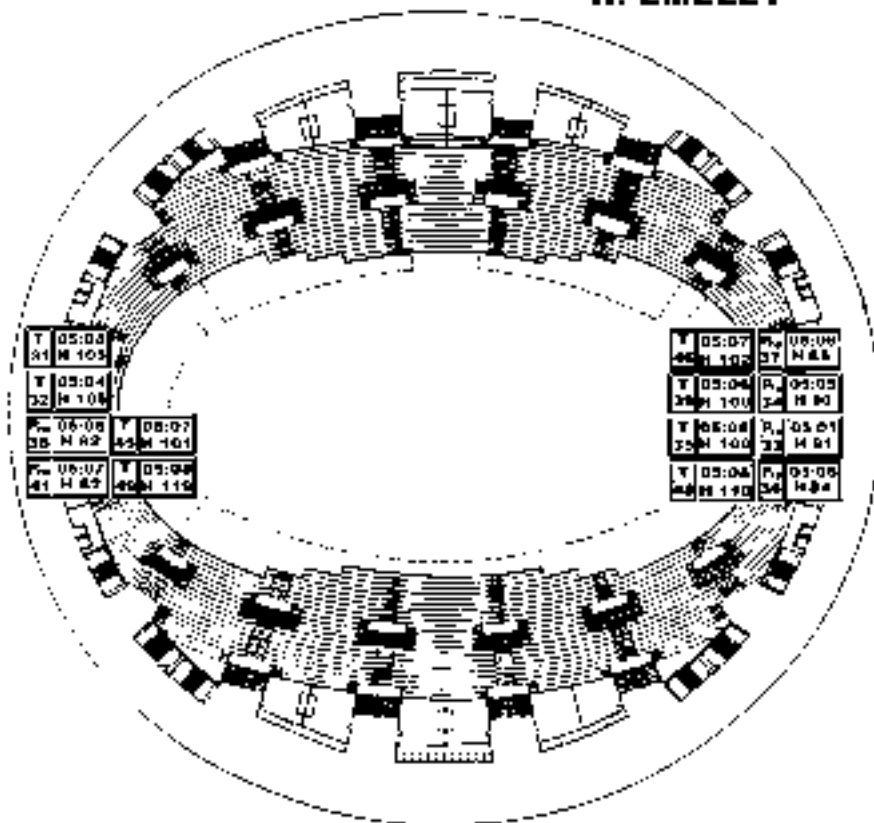
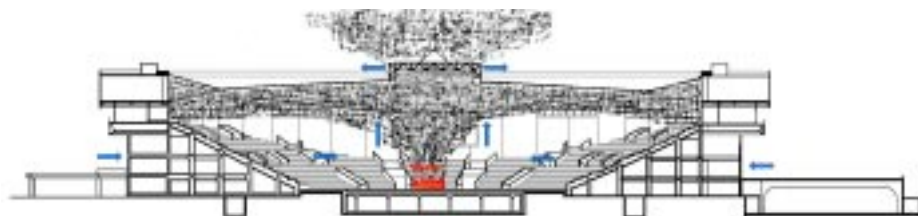
II. EMELET

A második emeleten a jelzést adó érzékelők markánsan egy csoportban helyezkednek el. Jelzés: 05:04-től – 05:08-ig

A II emeleti büféket vizsgálva megállapítható, hogy a METRÓ oldali büféknél lévő hő érzékelő (28) jelez elsőnek a szinten 05:04:29 órakor tűzjelzést 105 %-kal, majd ennek közeléből érkezik tűzjelzés (29) 05:04:45-kor 108 %-kal.

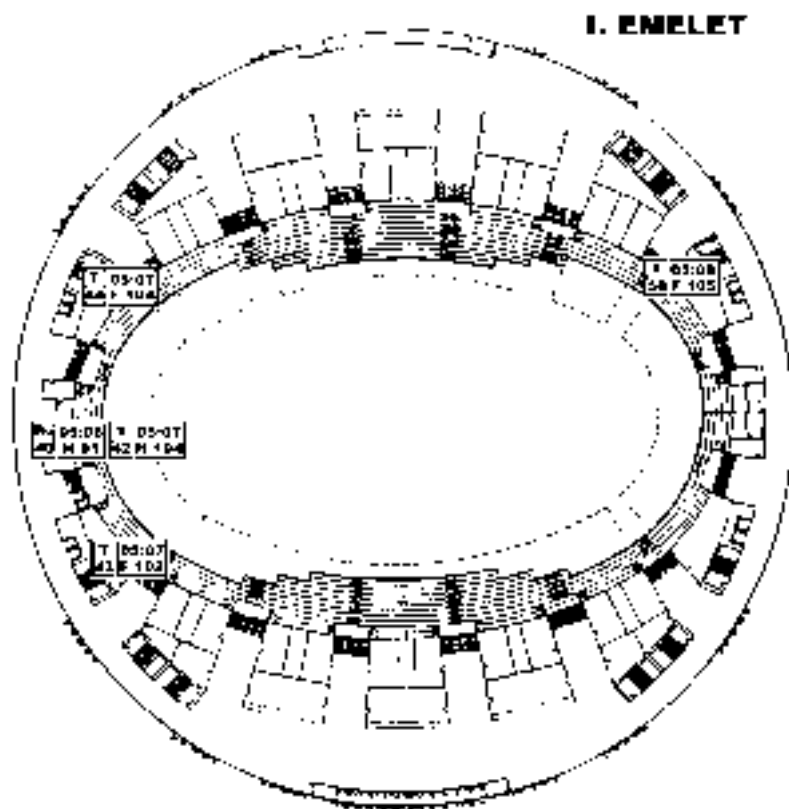
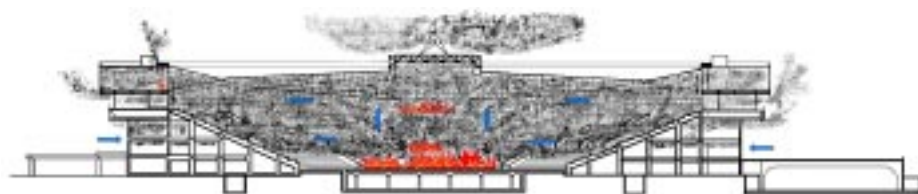
Az első emeleten a Metro felőli oldalon dúsult fel először a füst (05.06-05.08)

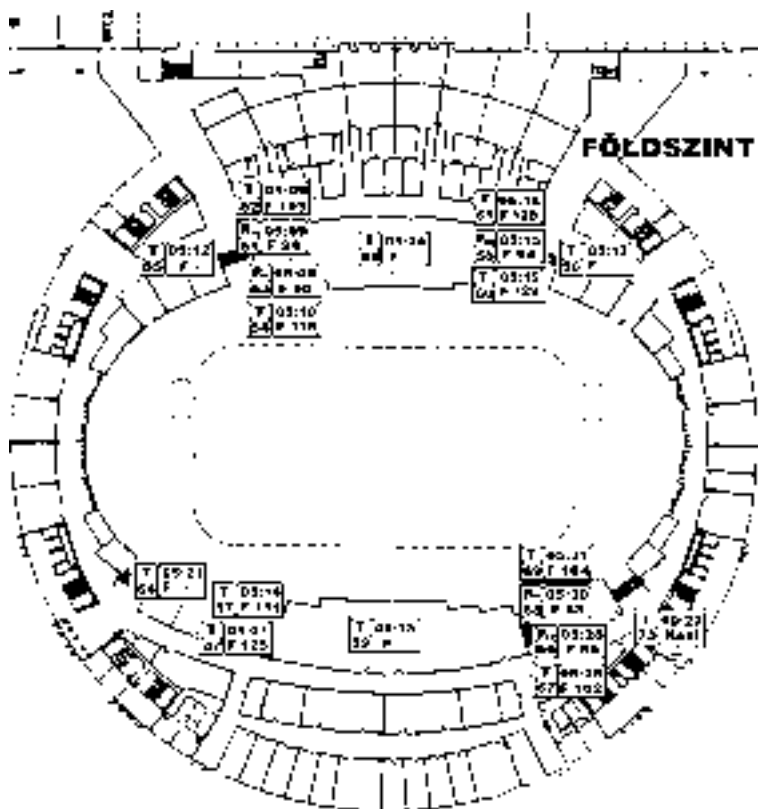
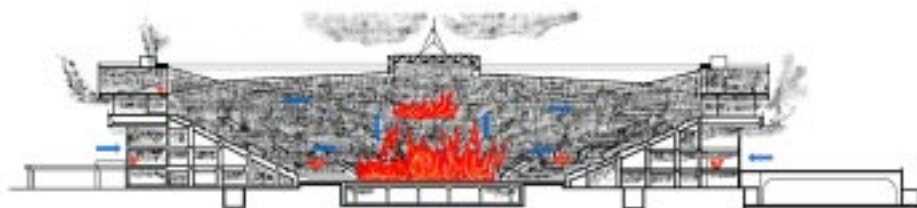
5.12 és 5.30 között terjedt szét a földszinten

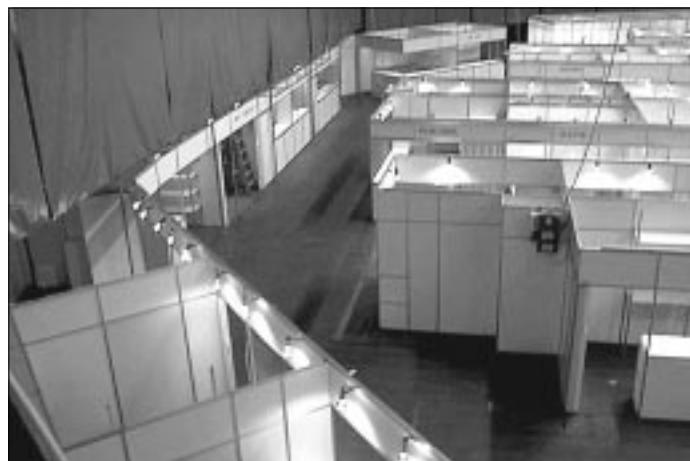
A pavilonok elhelyezkedésének rekonstrukciója

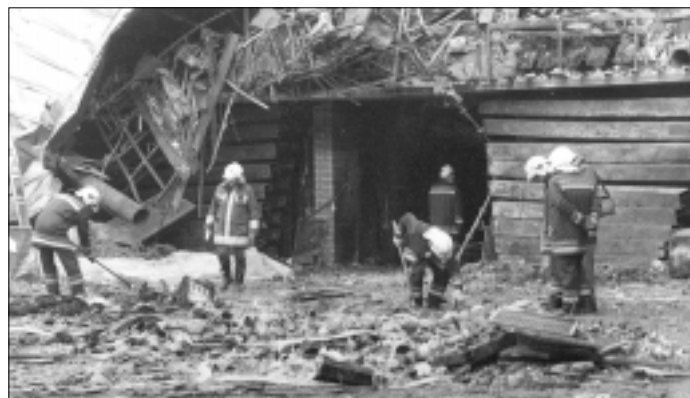
A feltárás után darabonként vizsgálták át a területet
