Bónusz János

Az infrakamera alkalmazása a hibák feltárásában

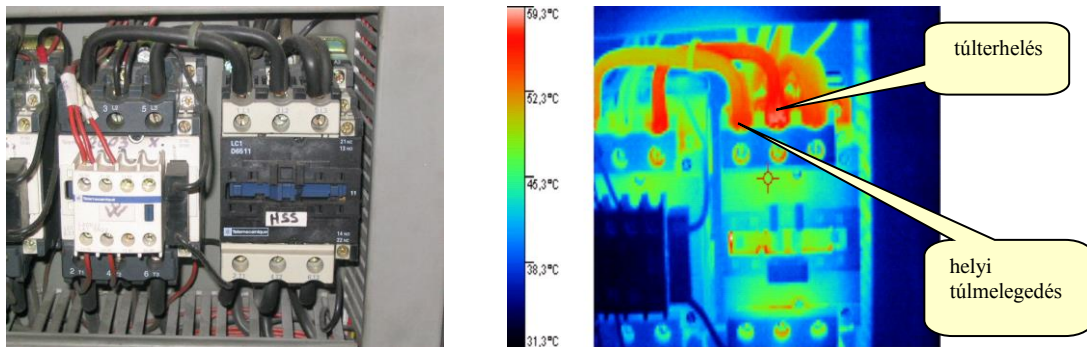
A kép egy vezérlőszekrényben elhelyezkedő, a felvonó motorját megtápláló áramkör mágnes kapcsolóját mutatja be.

A hagyományos fénykép és az ugyanazon területről készített infra kép alkotta képpáron jól látható, hogy a mágnes kapcsoló felső részén elsősorban a középső fázisban lévő bekötés, valamint a mágnes kapcsoló felső részén a jobb oldali fázisban a bekötési pont túlmelegedett.

A hőképen jól megfigyelhető állapot szerint a helyi túlmelegedés oka egy ott, a kötésponban a létrejövő megnövekedett átmeneti ellenállásérték miatti hőfejlődés, illetve az onnan, a vezetéken kialakuló hőkivezetés.

A hiba a két vezeték csatlakoztatása során kialakult csökkent felület miatti megnövekedett átmeneti ellenállás okozta helyi melegedését mutatja be. A kötésponok nem voltak lazák! A hibahely miatt a kötésponban a felmelegedés a kötéspon, illetve a mágnes kapcsoló leégését eredményezheti. Ugyanakkor ennél az eredménynél súlyosabb következmény is előállhat, mivel az átmeneti ellenállás nem csak melegedést eredményez, hanem feszültségesést is, ami miatt a felvonó motor háromfázisú megtáplálásában esetleg jelentős aszimmetria állhat elő, amely tipikusan a motor leégéséhez is vezethet.

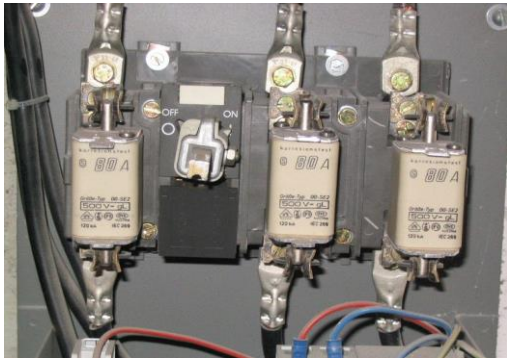
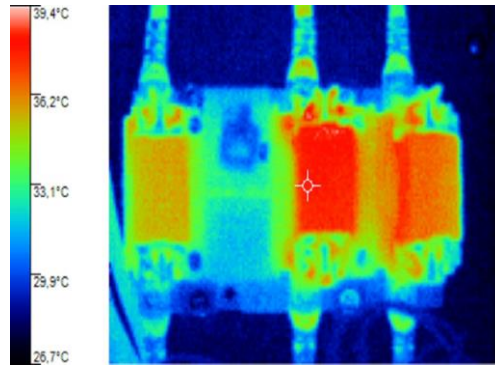
A megtáplálásban megfigyelhető áramfelvétel aszimmetria a három azonos biztosító eltérő áramfelvételéből, és az ezzel együtt járó eltérő melegedéséből is jól azonosítható. Ez a jelenség figyelhető meg a következő képpáron.

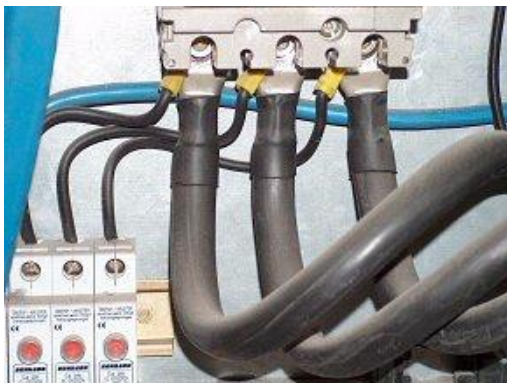
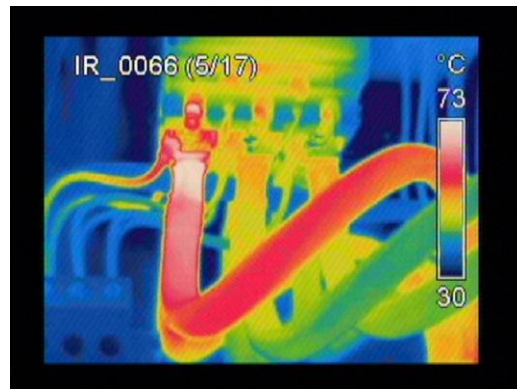
Az áramkörben kialakuló megnövekedett átmeneti ellenállás megfigyelhető minden laza kötéspont esetében. Az esetek túlnyomó többségében nem maga a kötéspont lazulás, hanem a valamilyen ok miatt lecsökkent áramvezető keresztmetszet okozza a melegedést. Ez jól látható egy kábel saruzási pontjának fényképén és hőképén. A hőképen igen jól azonosítható, hogy a melegedés epicentruma nem a csavarkötési pontban, hanem az egyik kábel végén a préselési pontban jelentkezik.

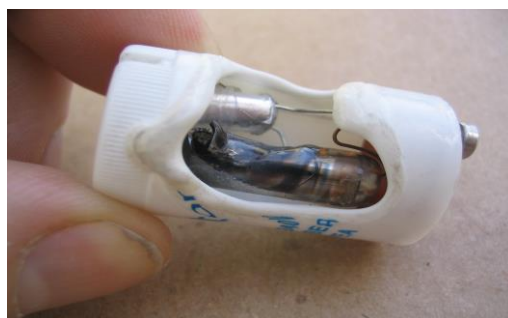
Mintegy 20 perc elteltével ugyanakkor a gépházbeli füstérzékelő riasztó jelzésére a tűzoltóság is kivonult, és eloltotta a kigyulladt felvonó túlkét. Megállapítható volt, hogy a tűz a fülke mennyezeti részén kialakított fénycsöves világítási rendszerből indult ki, amely éjszaka, forgalommentes állapotban is bekapcsolt volt. A vizsgálat során egyértelműen tisztázható volt az, hogy a tűz keletkezési helye az egyik fénycsőarmatúra gyújtójának túlmelegedése volt.

A fénycsőgyújtó külső háza nem a tűz miatt olvadt meg, hanem a belső, áramköri érintkezőn átfolyó áram hőhatása miatt, amely jól láthatóan magát az üvegsző alkatelemet is megolvasztotta. Ez a hőhatás, amely képes volt az üveget is megolvasztani, természetesen képes volt az indokolatlanul közel felszerelt plexi burkolóelemet is meggyújtani. A kérdés mindezek után csak az volt, hogy a fénycsőgyújtó mi miatt károsodott. A jelenség rekonstrukciója a másik, azonos típusú felvonófülke vizsgálatával történt meg.

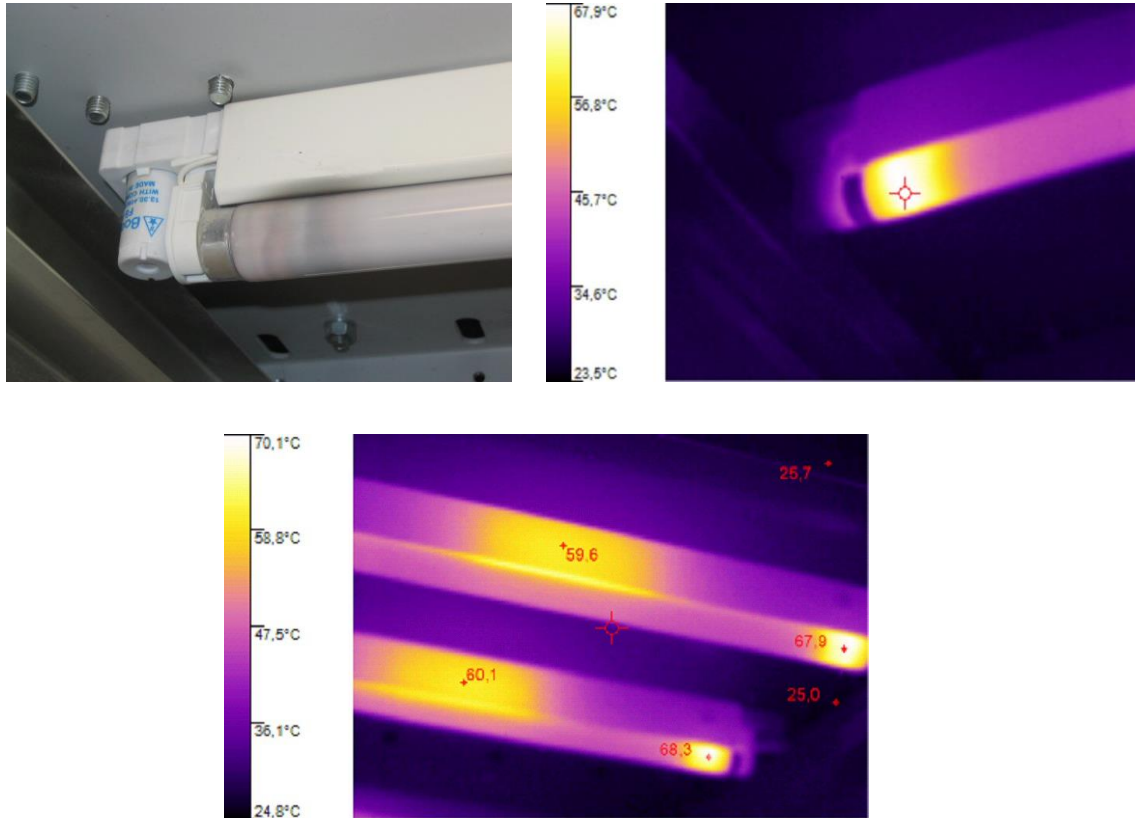
A képpáron jól megfigyelhető a fénycső üzemi állapotában kialakuló melegedés.

A vizsgálat eredményeként megállapítható volt az, hogy a mennyezeti térbe igen szűk helyre beépített fénycsövek hő teljesítménye miatt a légtér felmelegedett. Az éjszakai órában megnövekedett feszültség, nem volt fülkemozgás és a fülke ajtónyitások elmaradása miatti szellőzés olyan mértékben okozott túlmelegedést, hogy az elérte a fénycsőgyújtó bimetal bekapcsolási hőmérséklet értékét, emiatt a rosszul záródó érintkezőjén átfolyó áram előidézte a túlmelegedést.

A javítások a javaslatok szerinti változatban elkészültek, a szűk mennyezeti térből a hőforrásokat jelentő fojtók, és a túlmelegedésre érzékeny fénycsőgyűjtők a fülke tetejére kikerültek.

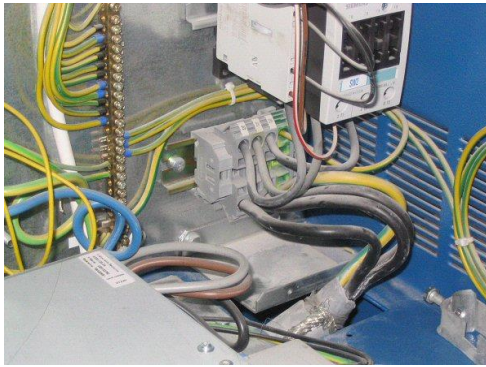
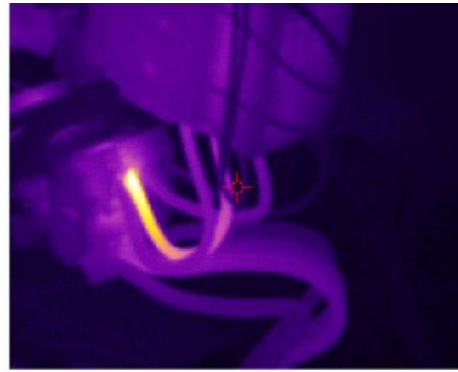
A többi felvonó infra kamerás ellenőrzése során, azonosításra került egy további lehetséges hibahely, amelynek fényképe és infraképe a következő képpáron figyelhető meg. A kábel bekötési ponton megfigyelt túlmelegedés az egyik fázisban már elérte a 88 °C értéket, és idővel várható volt a kábel begyulladás.

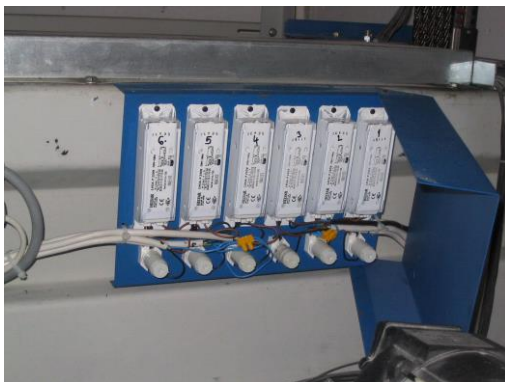
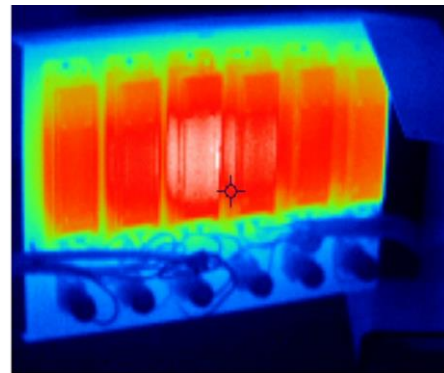
Ezt követően a kivitelezés ellenőrzésekor kiderült, hogy az egyik újonnan beépített fojtó, gyári hibás, melegebb, és annak meghibásodása is várható.

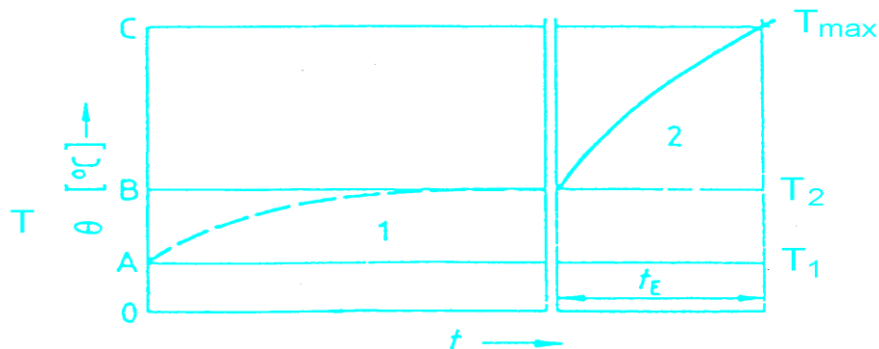
A hőmérséklet változása a fogyasztón, vagy a vezetéken az idő függvényében

a T_{\max} érték meghaladása után bármikor bekövetkezhet a tüzeset
