Nagy Péter

Közúti közlekedés – Autóbusztűzek tapasztalatai

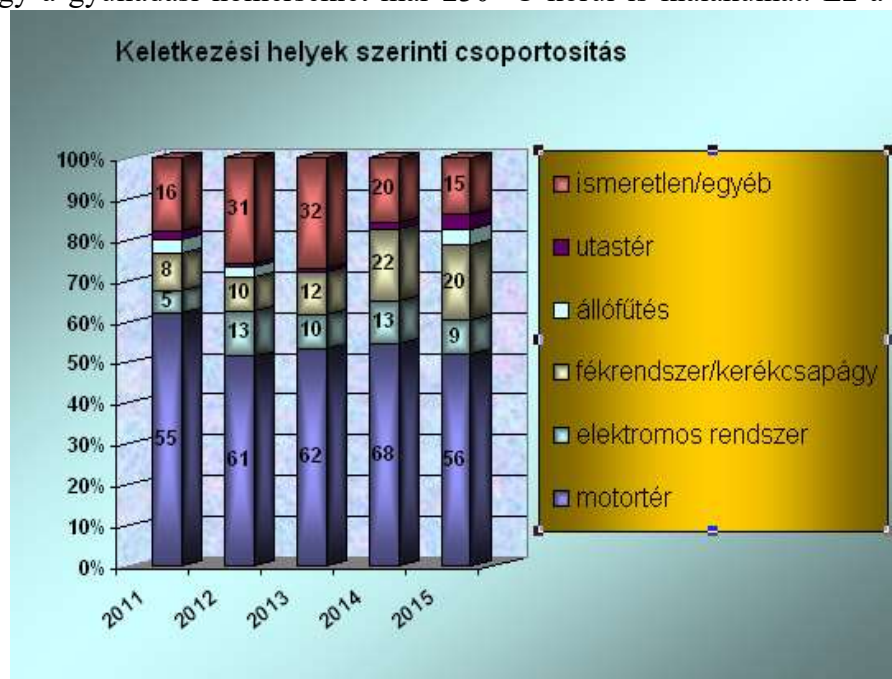
A motortér hőszigetelő elemei csak nem éghető anyagúak lehetnek. A hő és hangszigetelő anyagra kasírozott alumíniumfólia az idők során eltöredezik, a magasnyomású mosóval történő tisztítás során a mosófej sugara a kasírozást megbonthatja, feltépheti. A megbontott szálak szigetelőanyag a kasírozás nélkül kezd szétesni. A szálakba a forró felületekre cseppent éghető anyagok gőzei, gumipor, olajsár rakódik. A motorolaj gyulladáspontja gázolajgőz jelenlétében lecsökken, így a gyulladási hőmérséklet már 230 °C körül is kialakulhat. Ez a hőmérséklet a kipufogó oldalon távozó égéstermékek és a turbófeltöltő üzemi hőmérsékletét tekintve is jelen lehet.

Amennyiben a kipufogó oldali gáz elvezetés tömítetlenségéből adódóan, a szigetelő anyag alufólia felületére mért kipufogógáz lökéshullámai (kipufogócső, kipufogódob korróziója) hatására az alumínium felület eltöredezik, leválkodik, a szigetelés ugyancsak megbomlik. A szálak szigetelő anyagot a kipufogógáz tovább bontja, így a hőszigetelési funkciója megszűnik. Ez, az általa védendő éghető anyagokra jelent kockázatot.
