## **A körmendi sajtgyár tűzmegeelőzési helyzete (tanulmány)**

A Körmend, Rákóczi u. 1/a. szám alatti WORLD PROTEINS Kft. sajtüzemében 2007. április 27. napján bekövetkezett tüzesetet követően készült tanulmány tűzmegeelőzési tapasztalatai, a tervezéssel, kivitelezéssel, a létesítmények tűzvédelmi helyzetével, és ellenőrzésével foglalkozó tűzoltó és tűzvédelmi szakemberek számára tartalmaznak fontos tanulságokat.

## II. Fejezet

### Tűzmelegelőzés

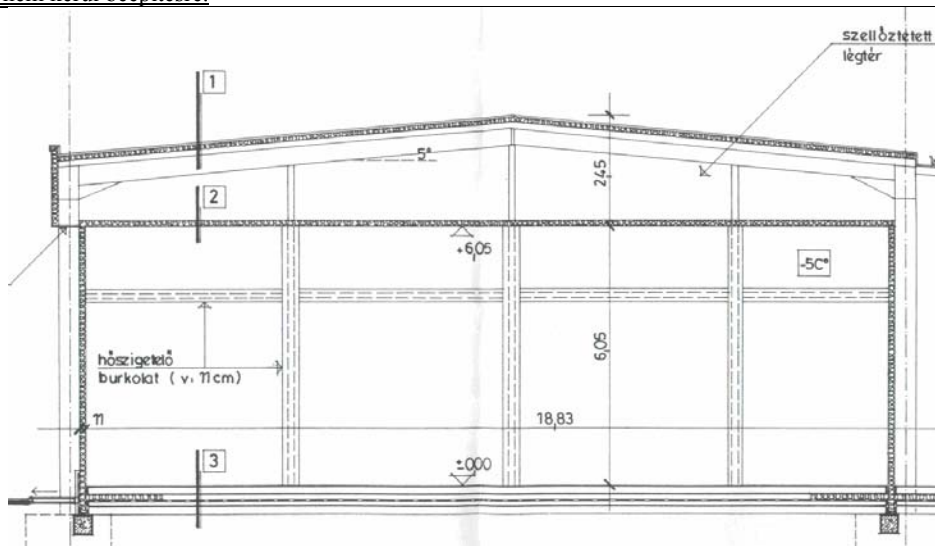
Ezen a metszeten látható, hogy az előző oldalon a táblázat alján írt vonatkozó követelmény nem valósult meg, ezért az acélszerkezeteket védelemmel (tűzgátló festés, vagy tűzgátló burkolás) kellett volna ellátni, és biztosítani a TH=0,5 órás követelményt.

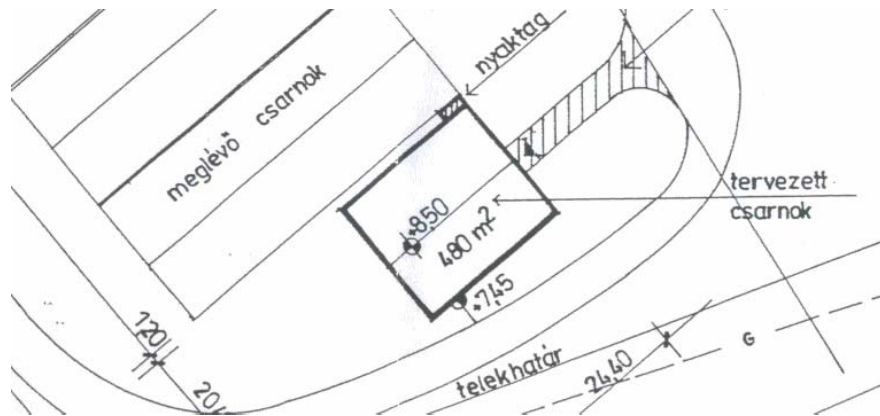
A tervhez készített tűzvédelmi műszaki leírás azt tartalmazza, hogy „a teherhordó acél szerkezeteket 0,5 óra tűzállóságot biztosító tűzvédő bevonattal kell ellátni.”

A bekövetkezett tüzesetnél az volt megfigyelhető, hogy a tűzgátló védelem — a tervezési előírások betartásának ellenére — nem volt elégséges, mert a sajtüzemről a tűz át tudott terjedni a raktár épületre is.

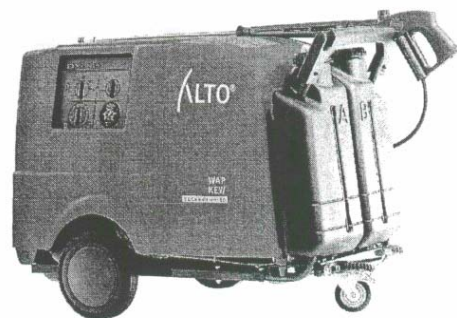
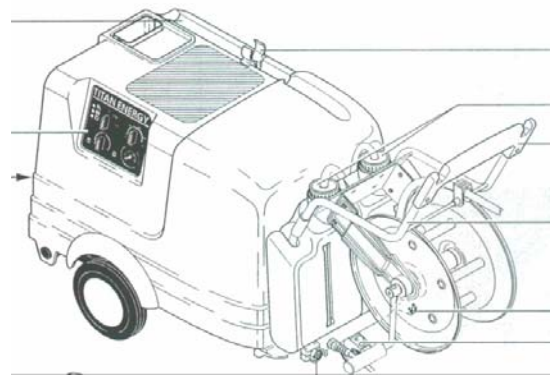
## Titan Energy X

A magasnyomású mosóberendezés gépkönyve az alábbi fényképet és rajzot tartalmazza.

A tűz következtében a magasnyomású mosóberendezés 30 literes műanyag tartálya nyom nélkül megsemmisült, elégett.
