# „EZT MINDIG ÍGY SZOKTUK, SIMÁN BELEFÉR!” AVAGY EGY IZOBUTÁN ÉS EGY ETILÉN-OXID TARTÁLYKOCSI-BALESET A KÖZELMÚLTBÓL!

Szabó István

# Miskolc, Vasúti rendező pályaudvar

# Izo-bután vasúti tartálykocsi kisiklott, felborult

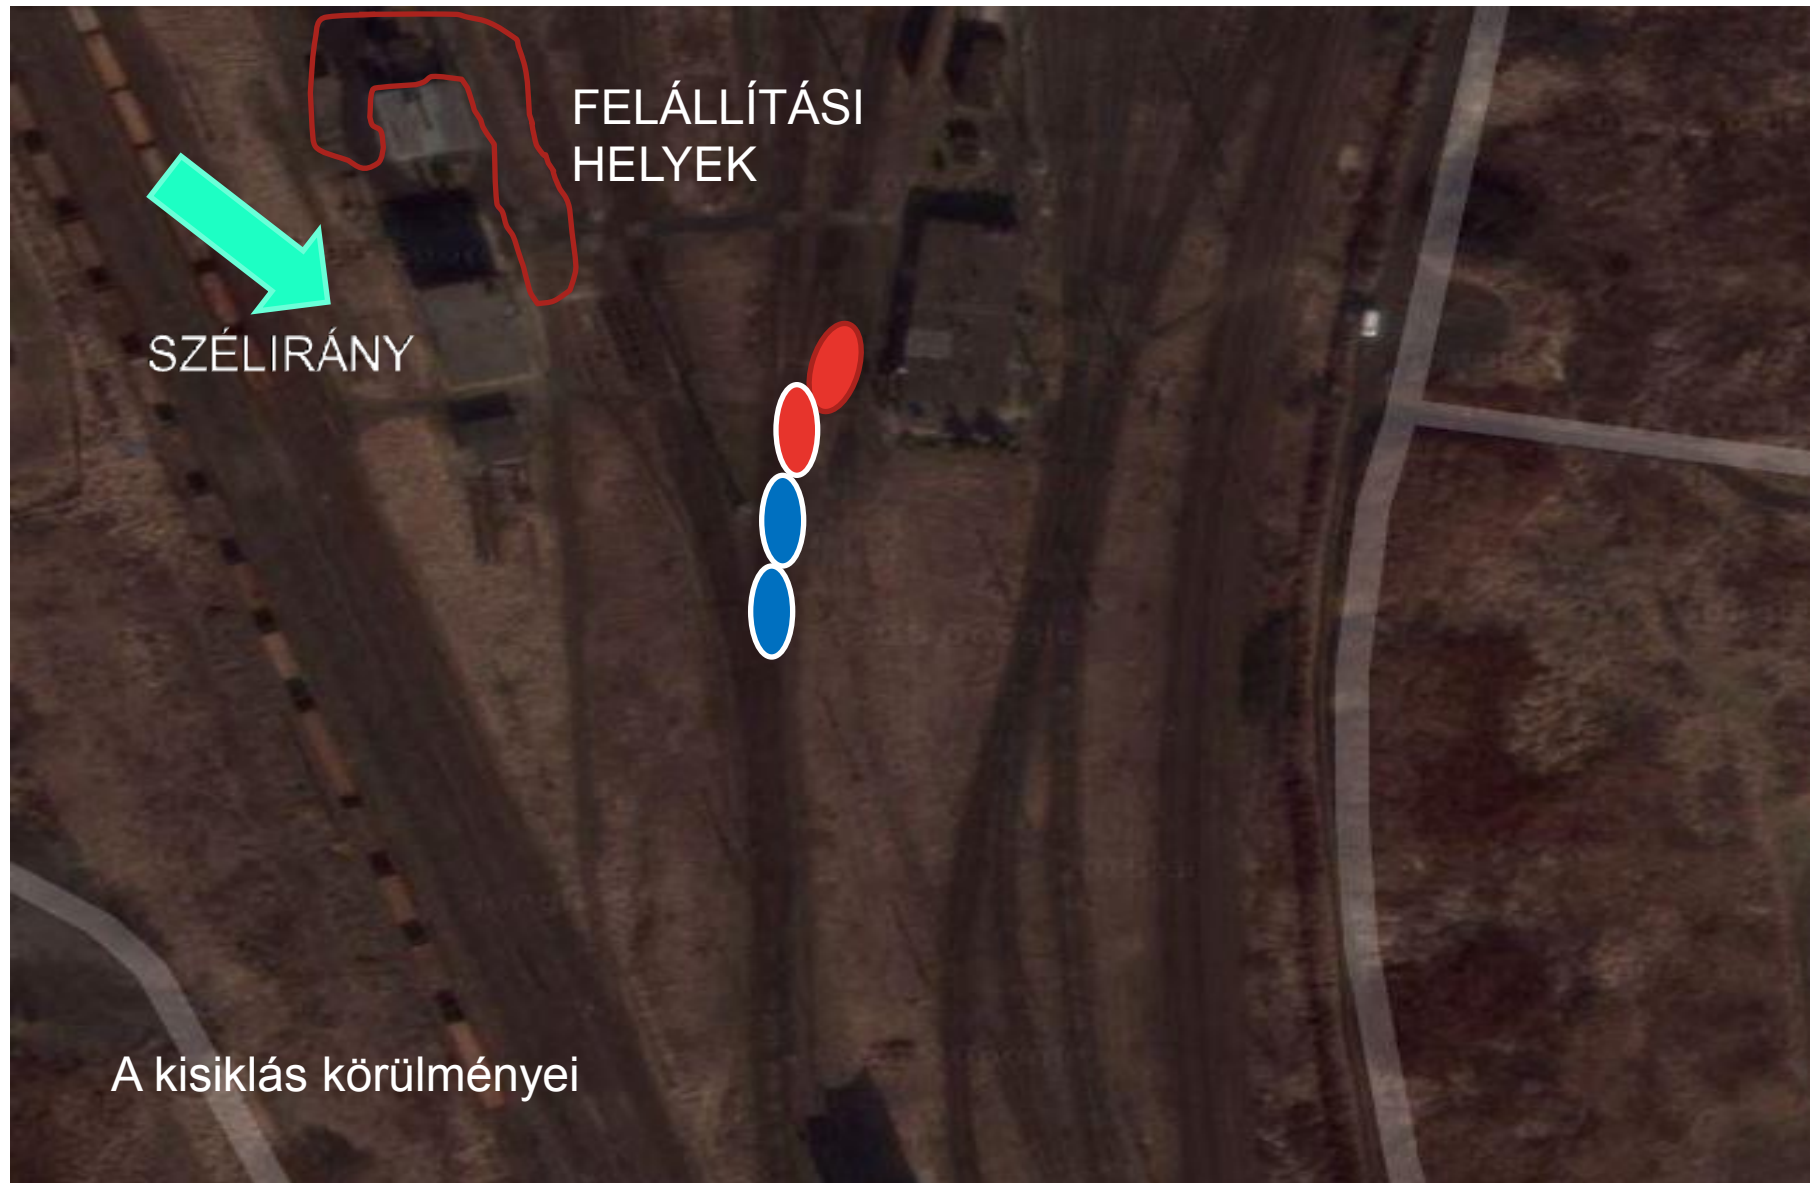
FELÁLLÍTÁSI  
HELYEK

SZÉLIRÁNY

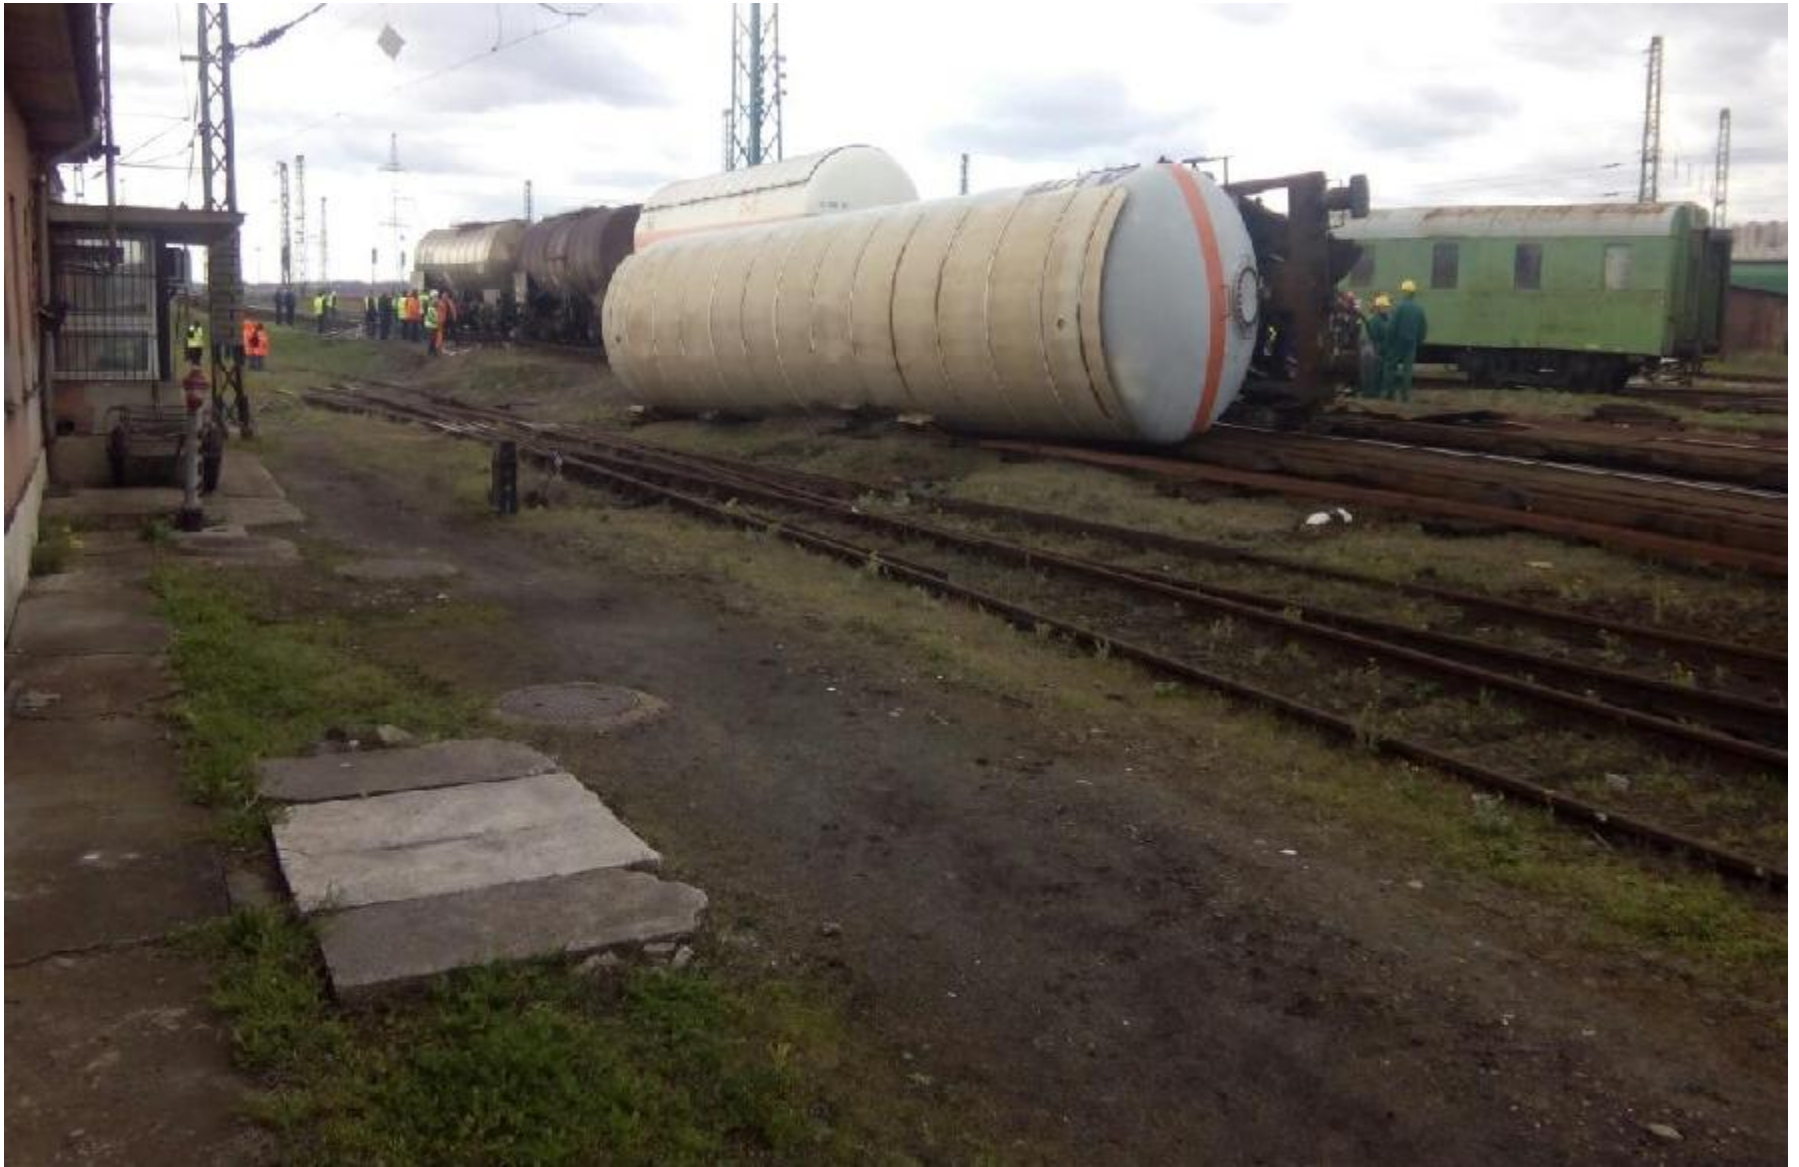
A kisiklás körülményei

- Tiltás ellenére végzett szalasztás. Gondatlanság!
- A váltóberendezésnél a kocsinak szalasztás közben aláváltottak , így leugrott a sínpárról és felborult.
- Vélhetően kapkodva, kellő átgondolás nélkül végzett munka.

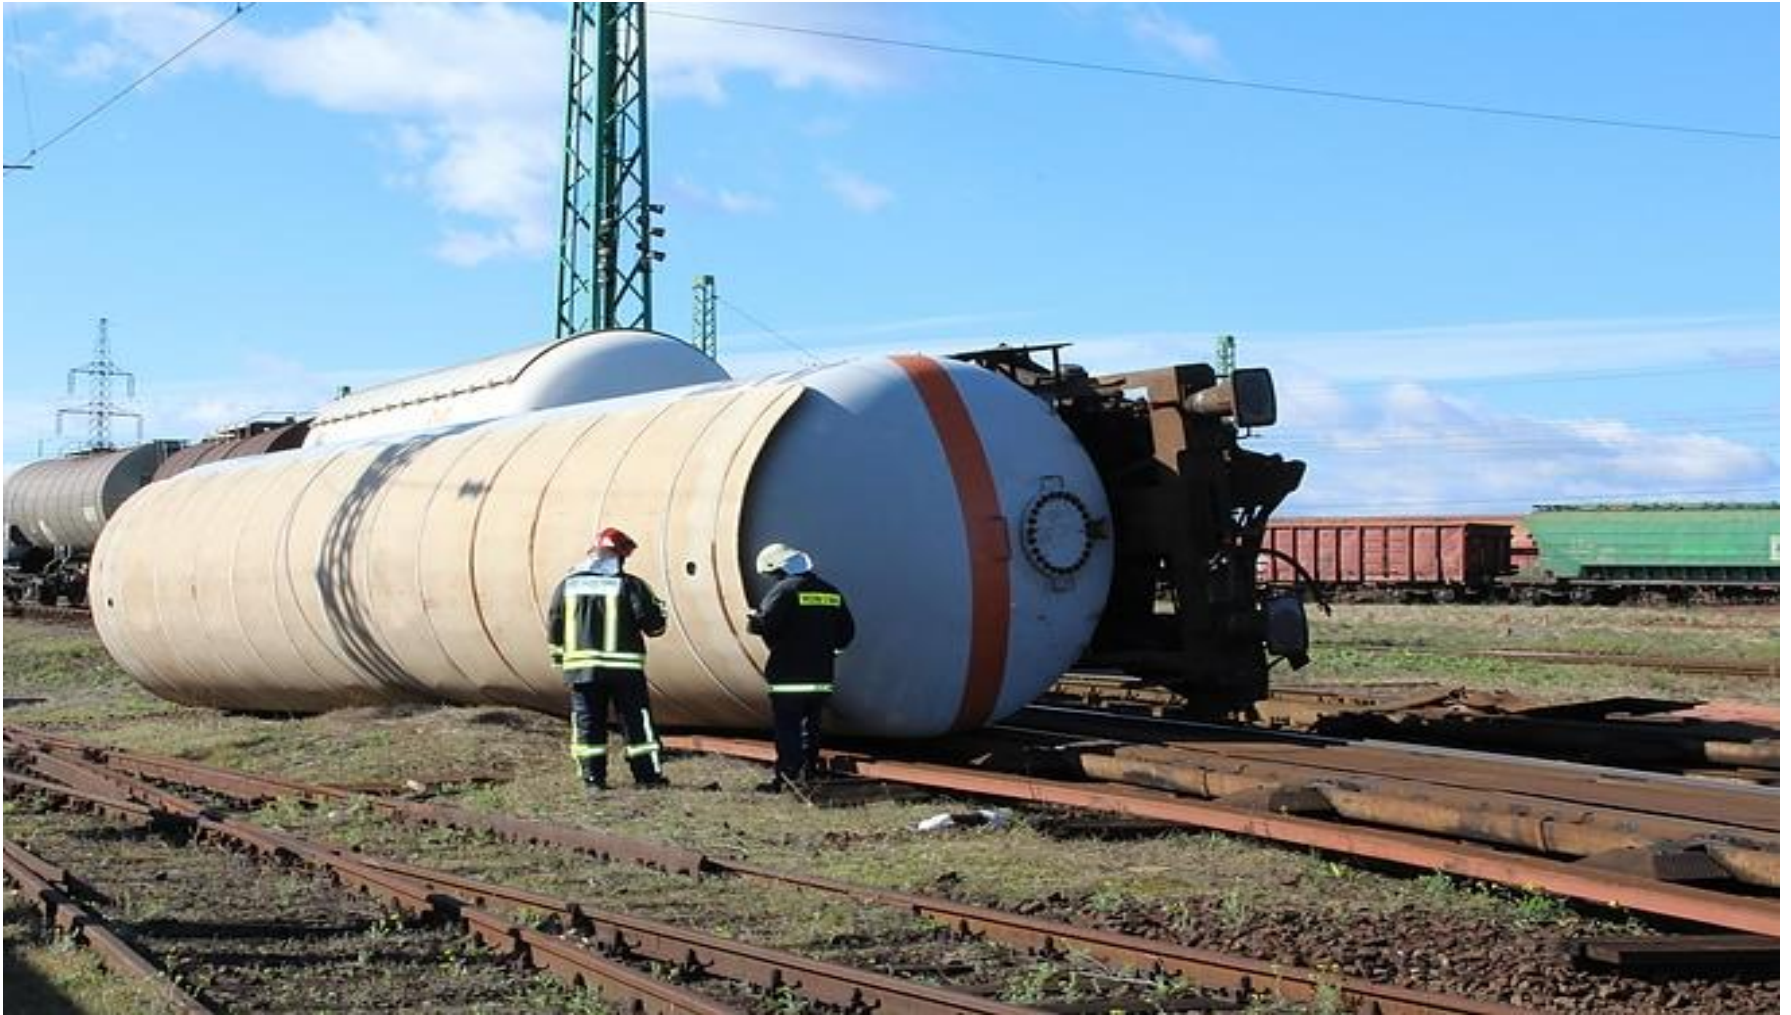
# Gázkoncentráció mérések

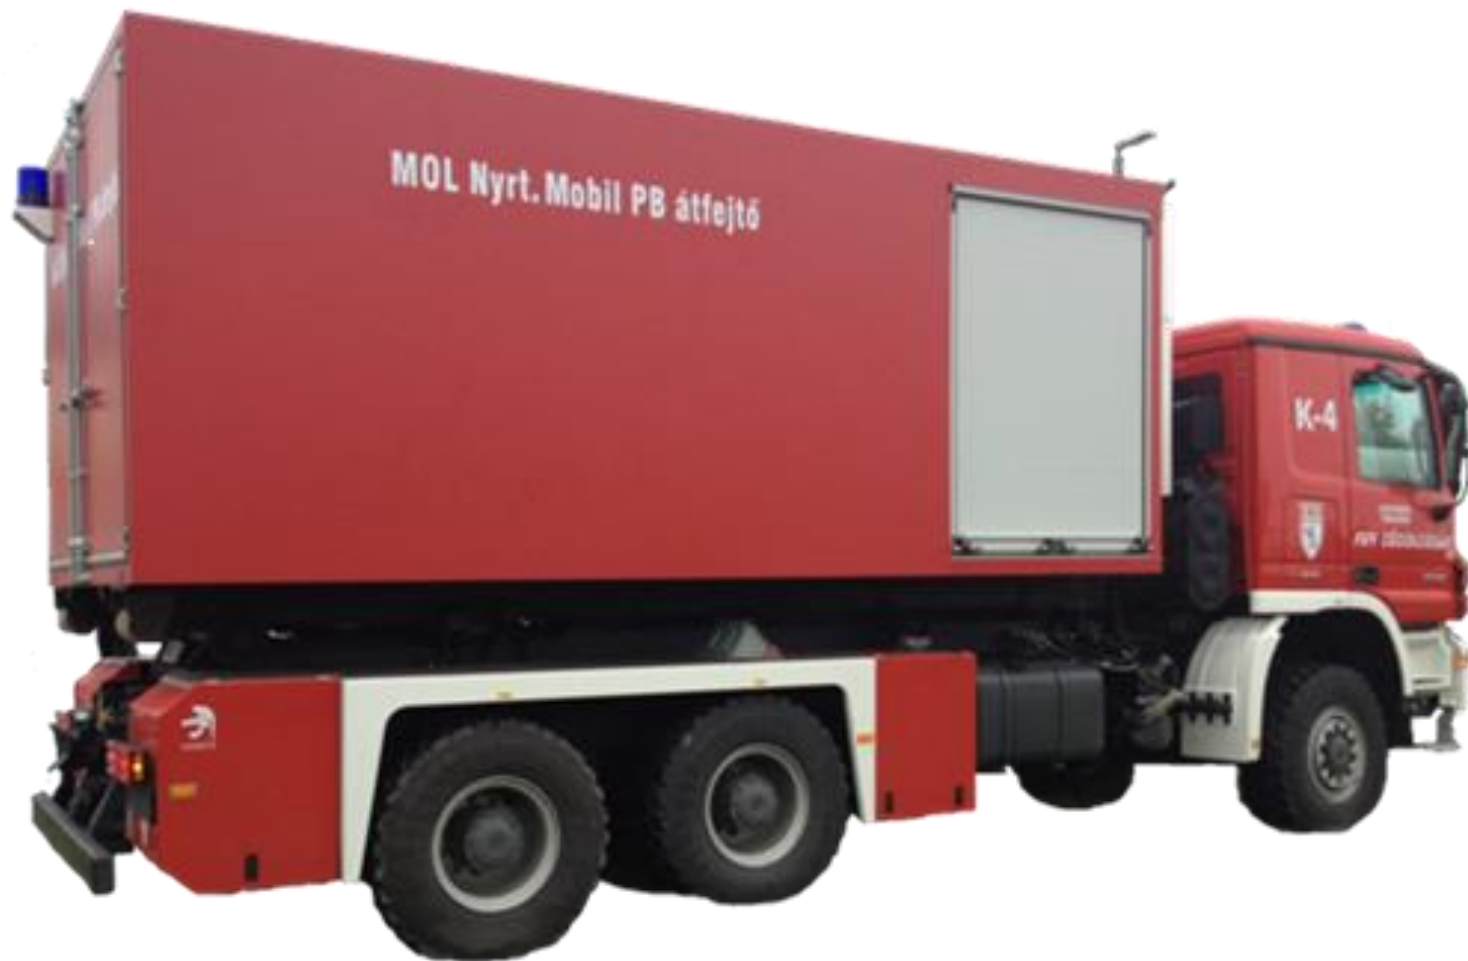
# Vészátfejtő konténer és a szállító gépjármű

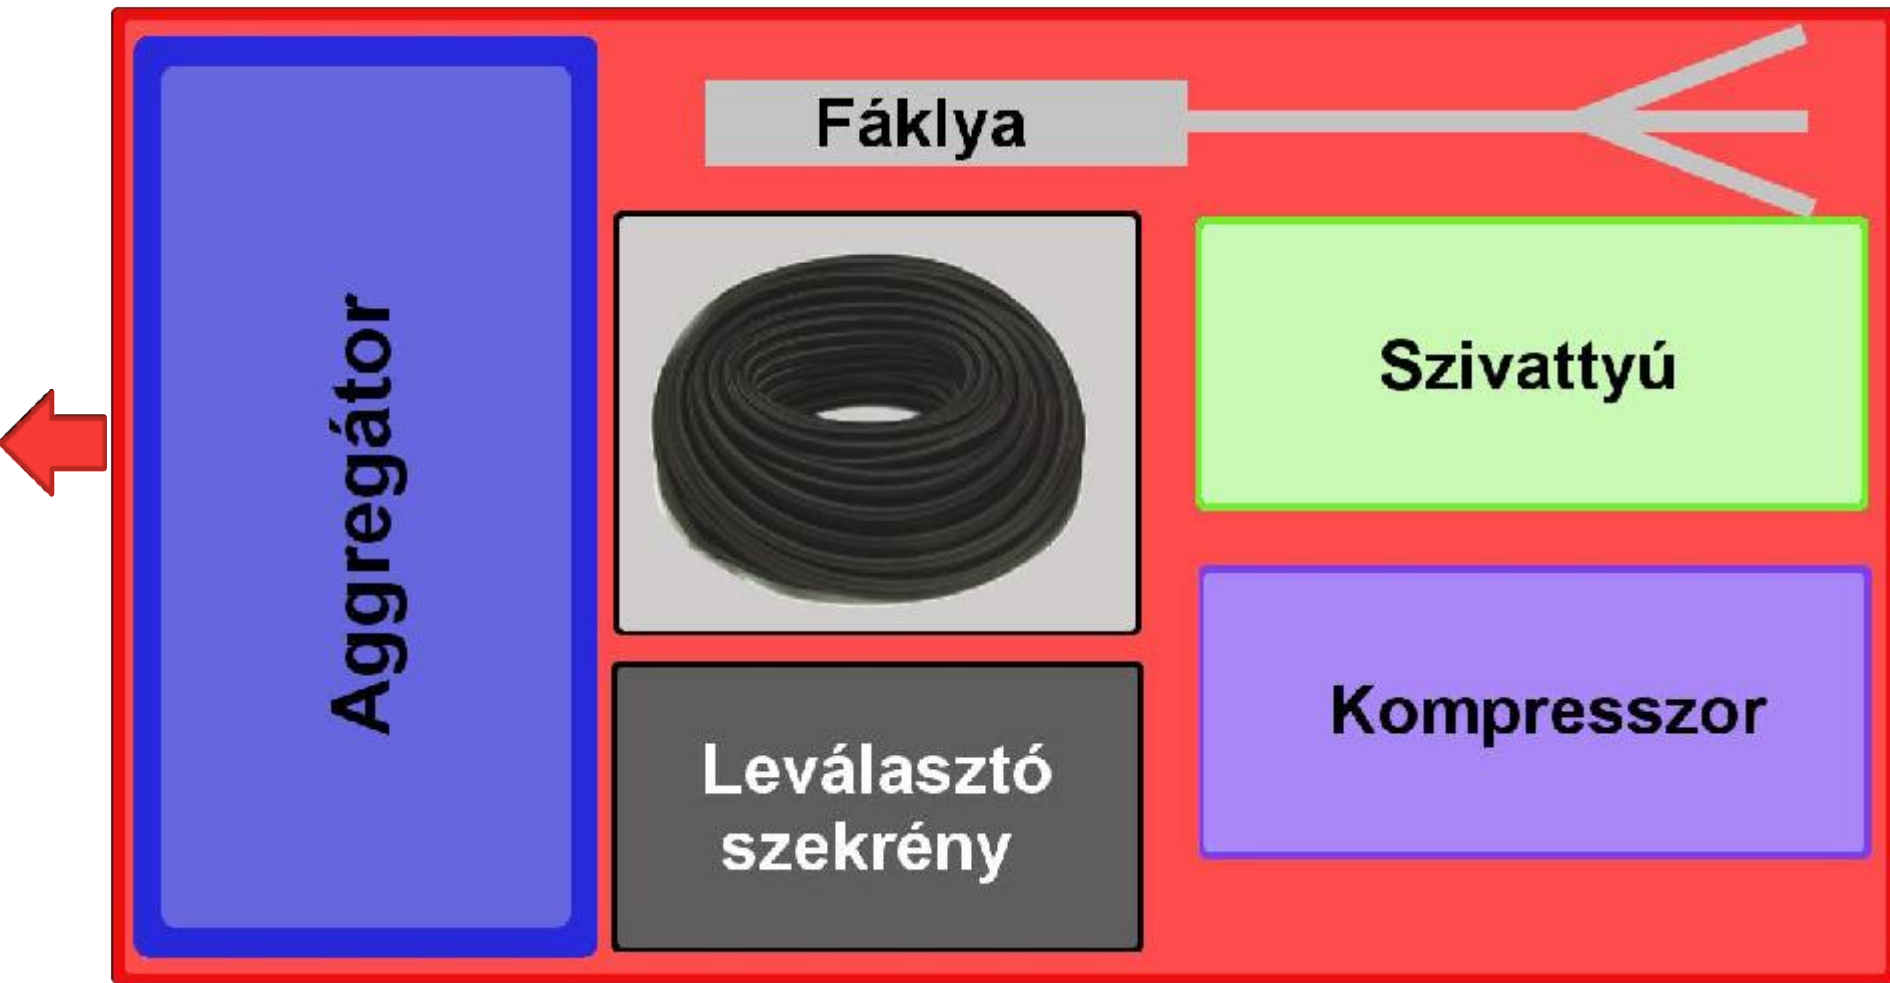
# Konténer elrendezés

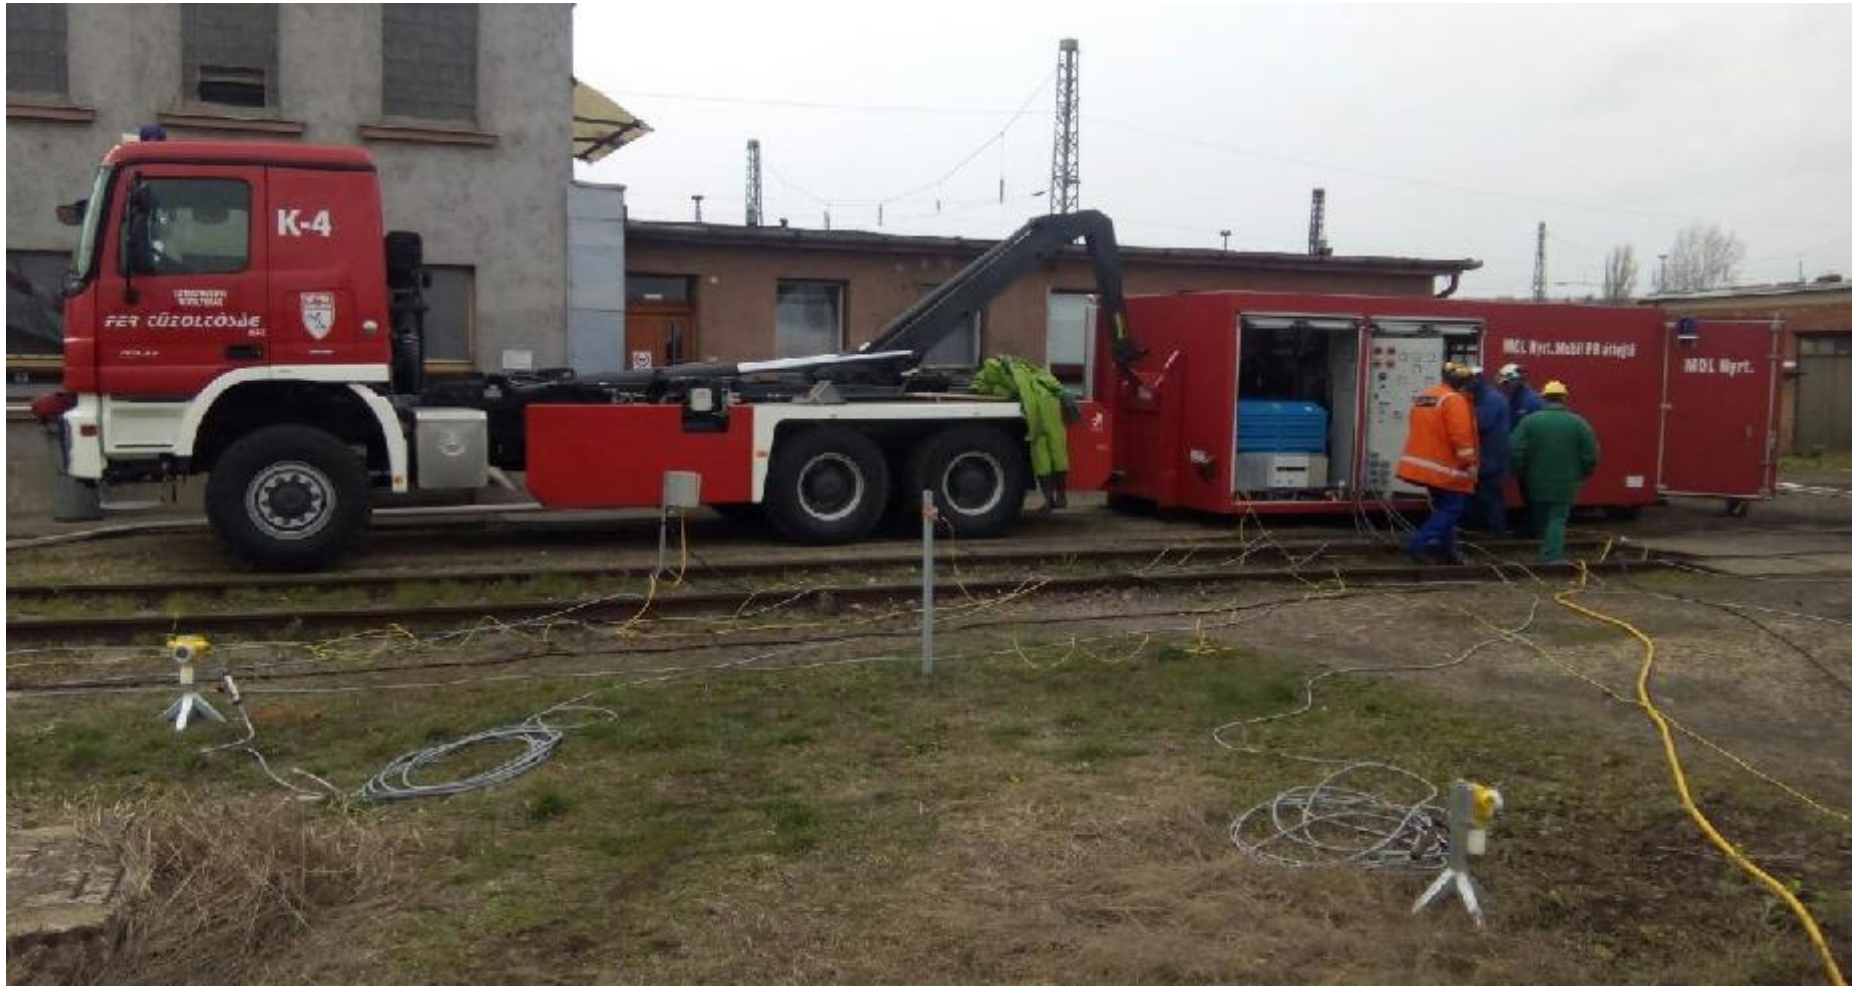
# Átfejtés előkészítése, az eszközök helyeinek a kijelölése

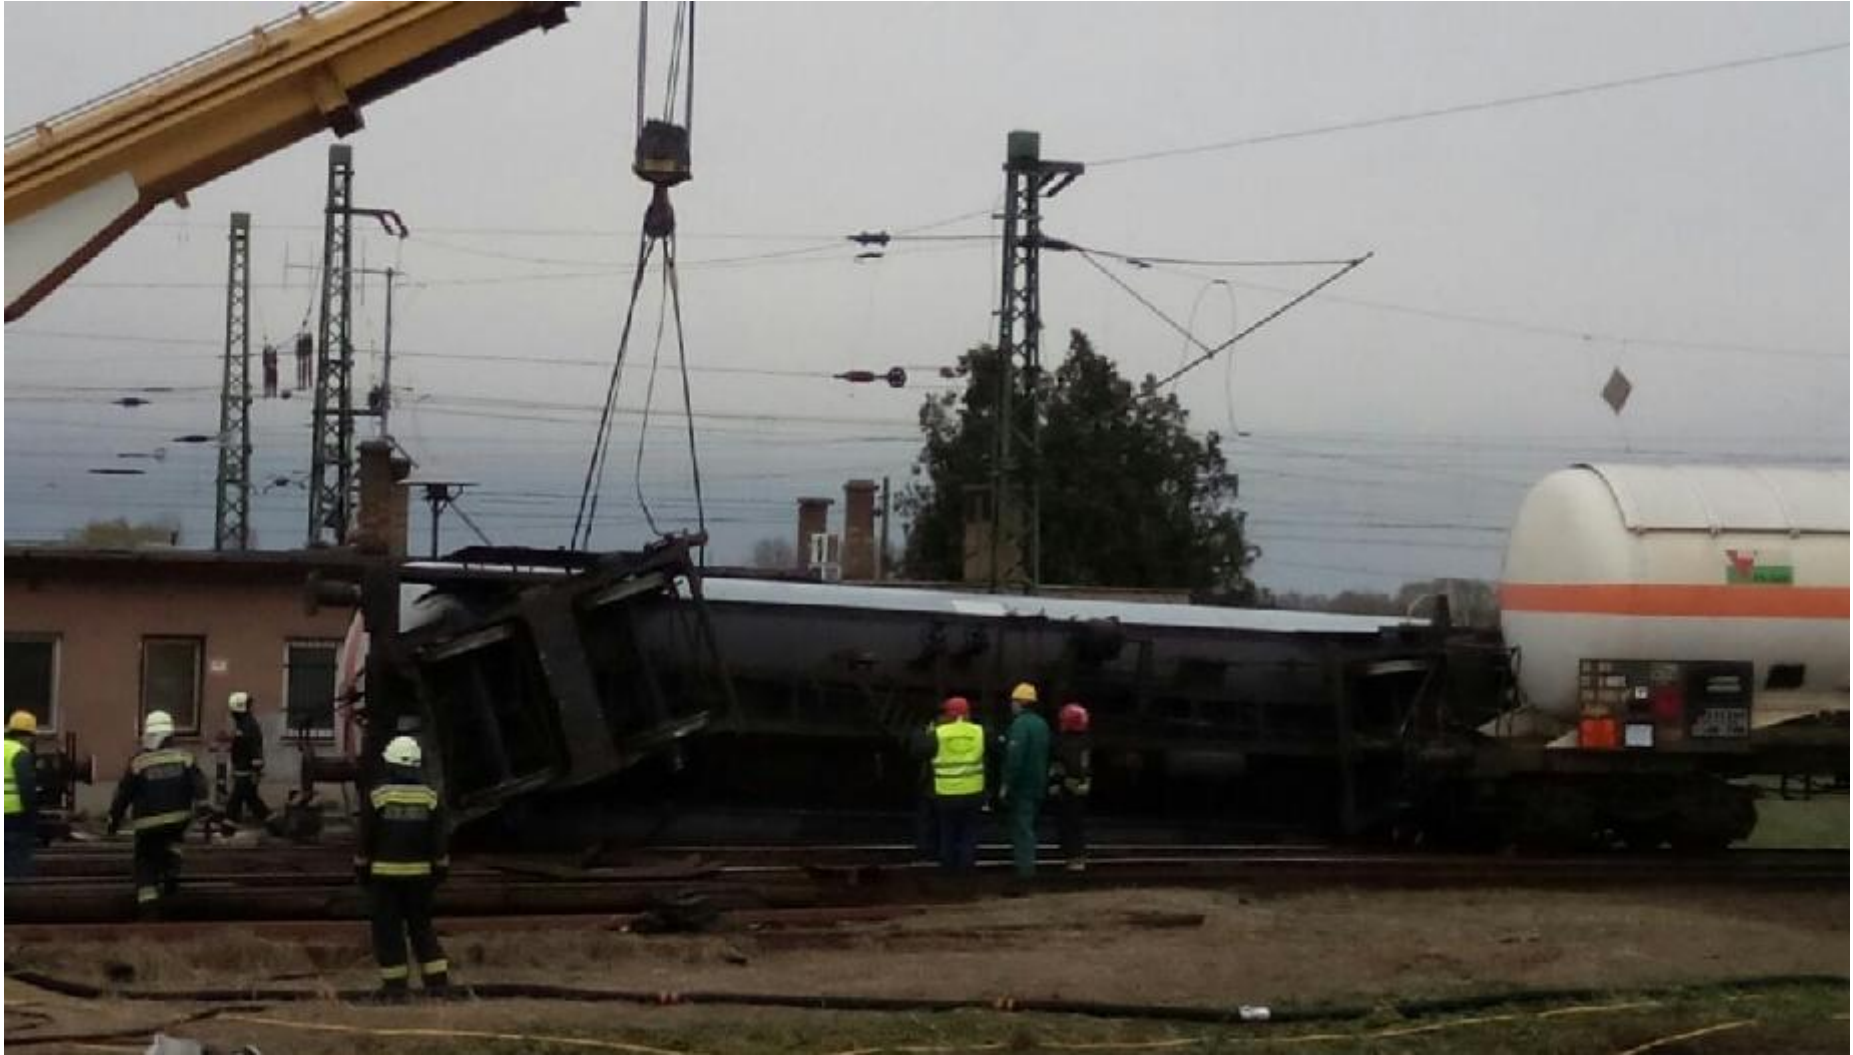
# Daruzás folyamata

A nem sérült butános vasúti kocsi elszállítása a MPK-ba (2+2 plusz üres kocsival)  
A fejre állított vasúti kocsi ismételt megszerelése (folyadék-gáz fázis csere)

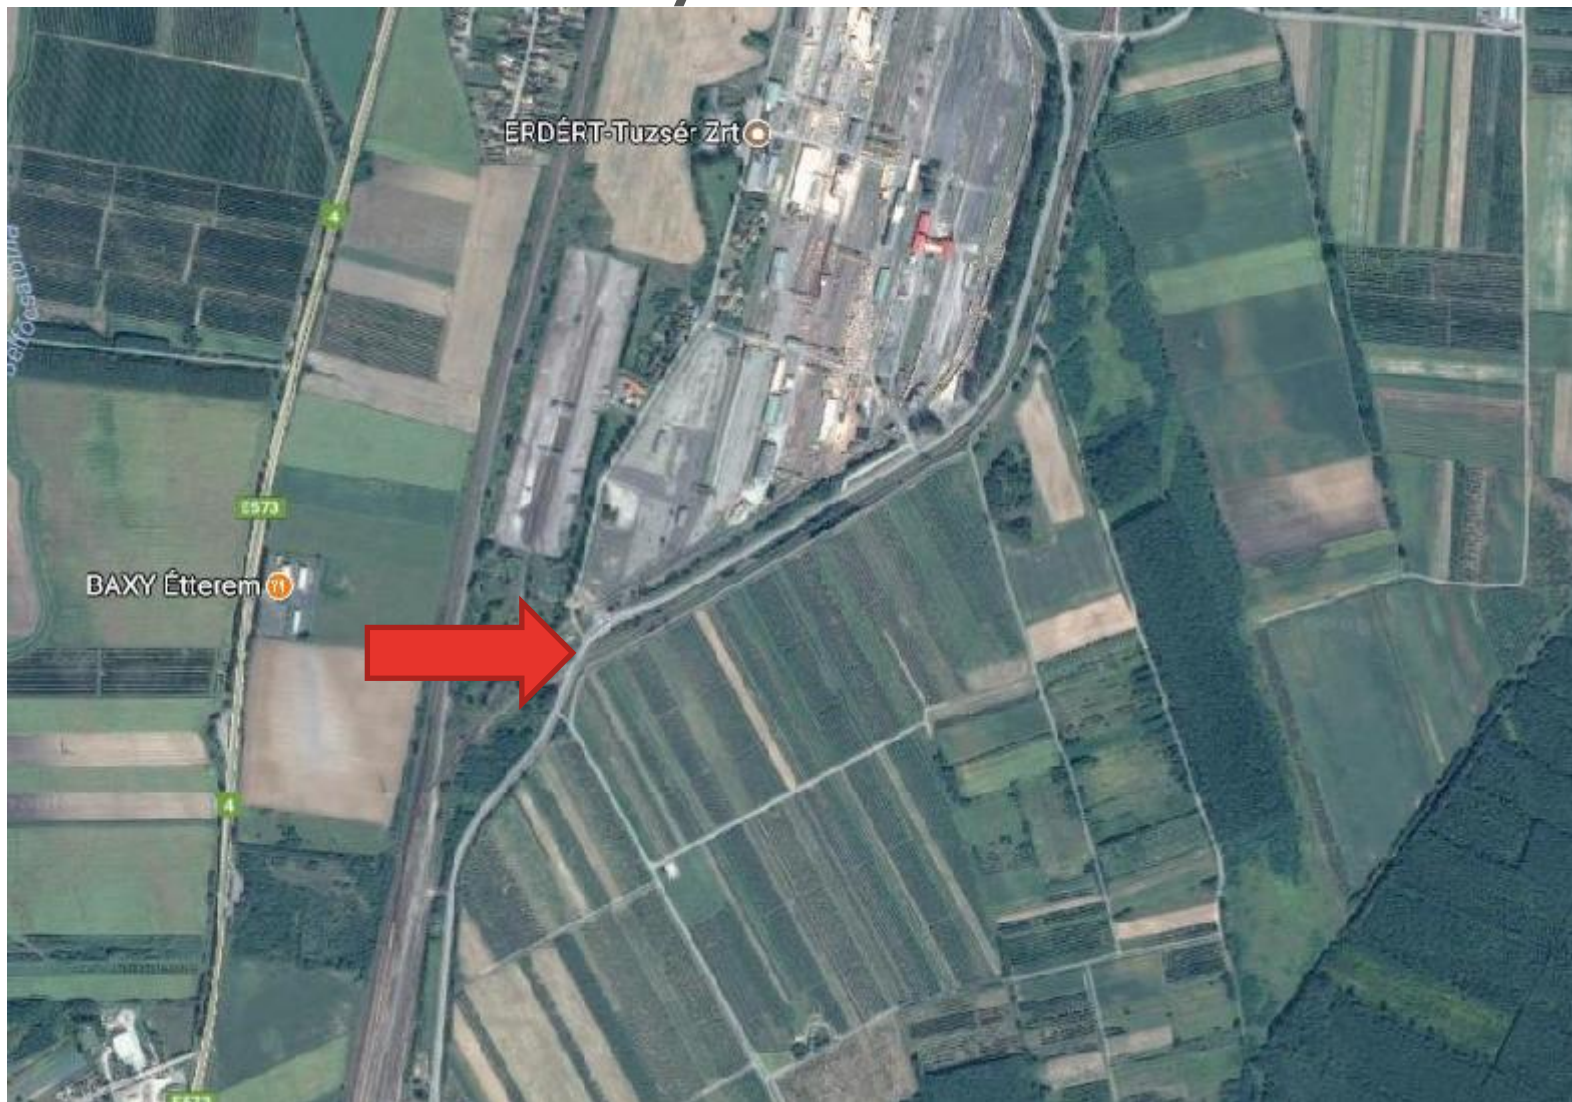
# A 4145 sz. út 18. km szelvényénél Tuzsér-Komoró között történt

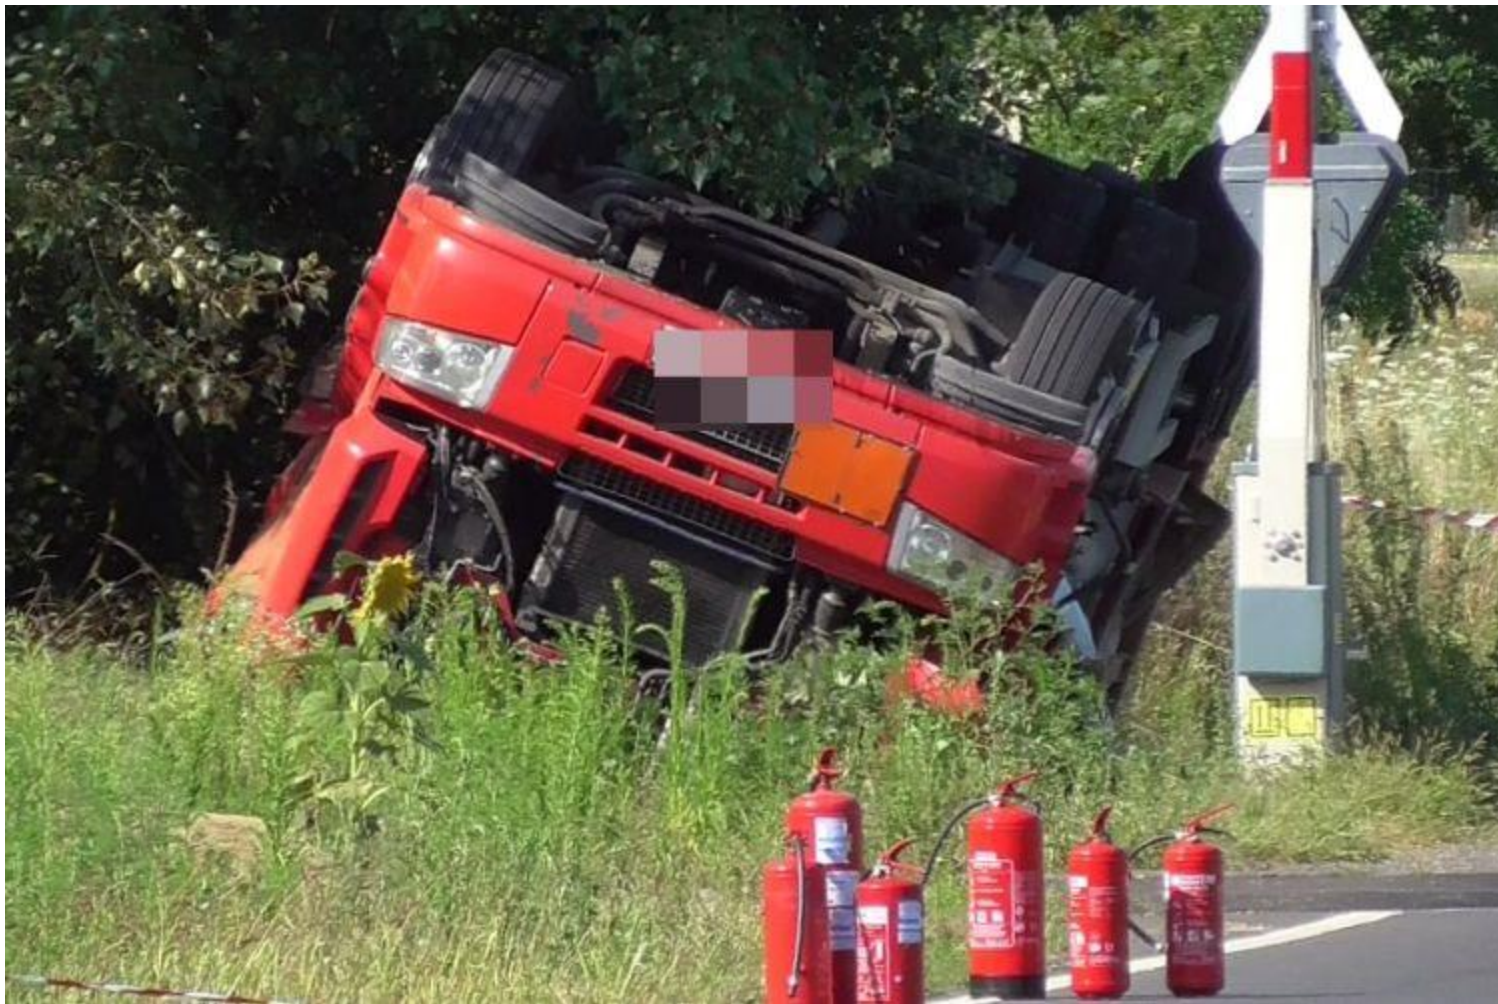
# ▼ A baleset időpontja: 2017.07.24.

**Etilén-oxidot szállító nyerges vontató felborult**
