VIII. Lakiteleki Tűzvédelmi Szakmai Napok
2019.09.11-12.

Tűzeset – tűzjelző rendszer karbantartása során

2019.09.12.

Bulla Péter Alfréd

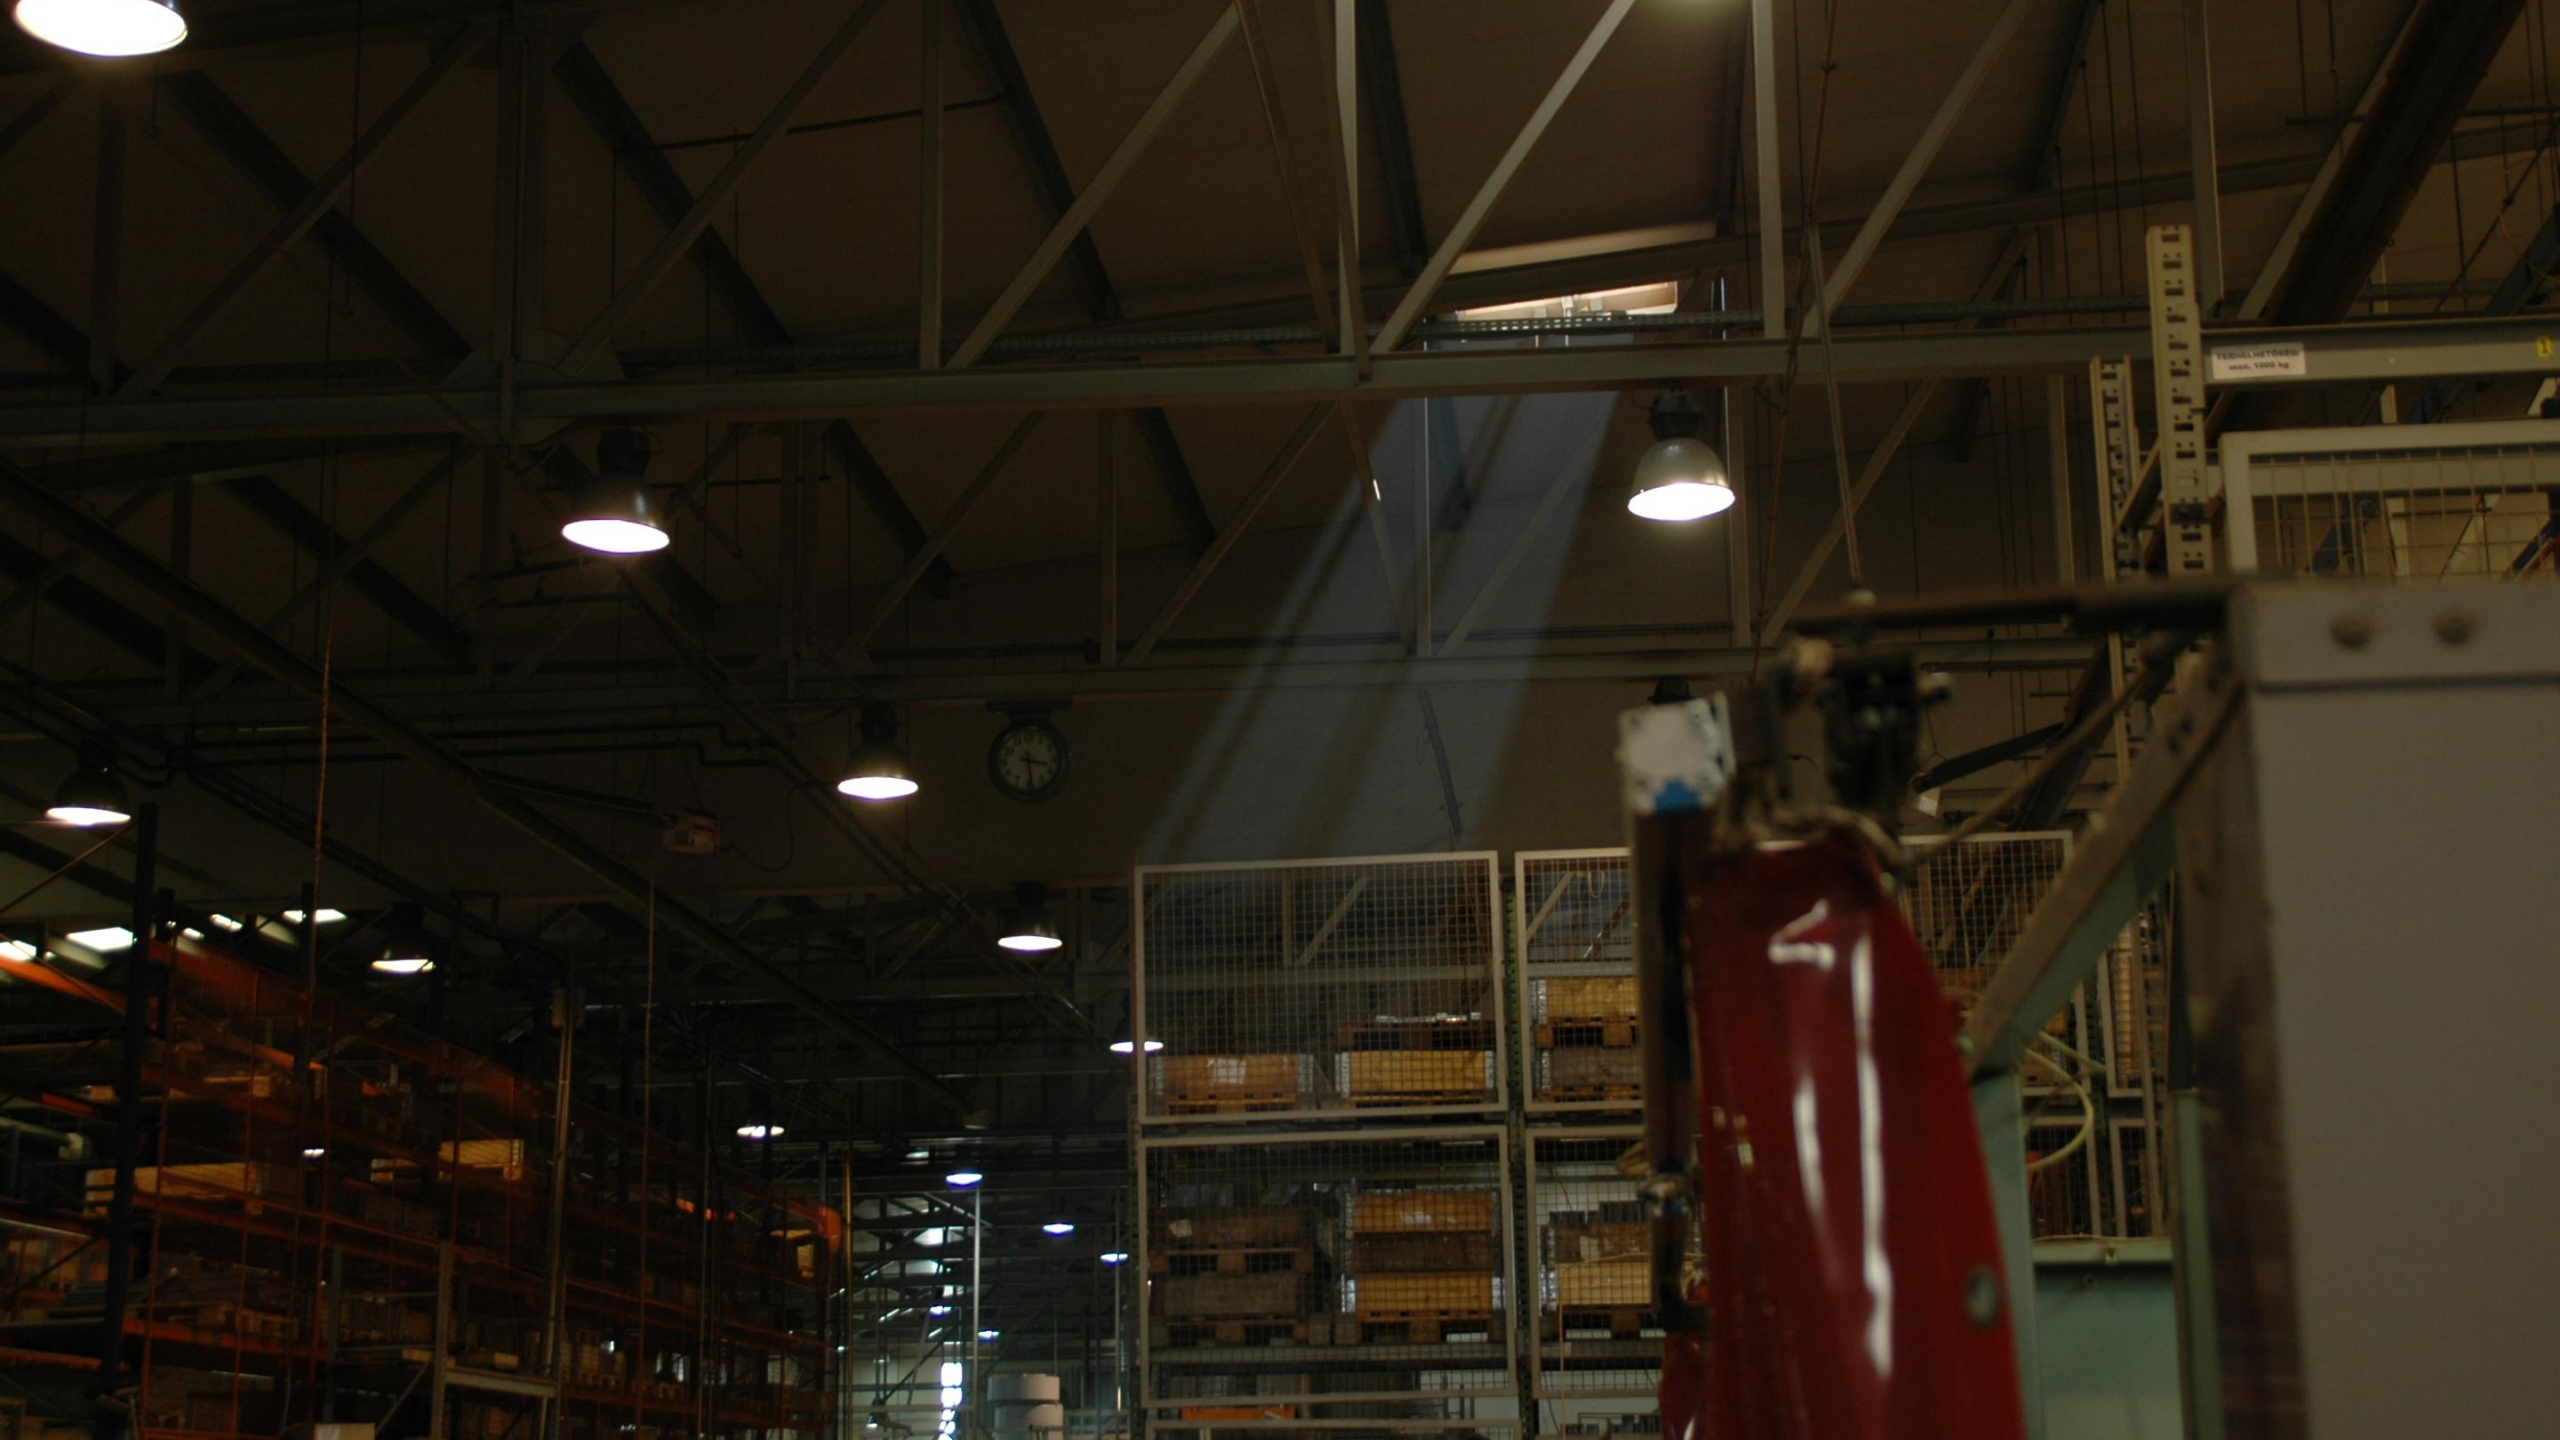
2. Az üzem tűzvédelmi szempontból alacsony kockázatú, iparbiztonság szempontjából figyelmet érdemel a nagy mennyiségű savas és lúgos folyadékok tárolása és technológiai alkalmazása

VERBODEN TOEGANG
max. 1000 kg

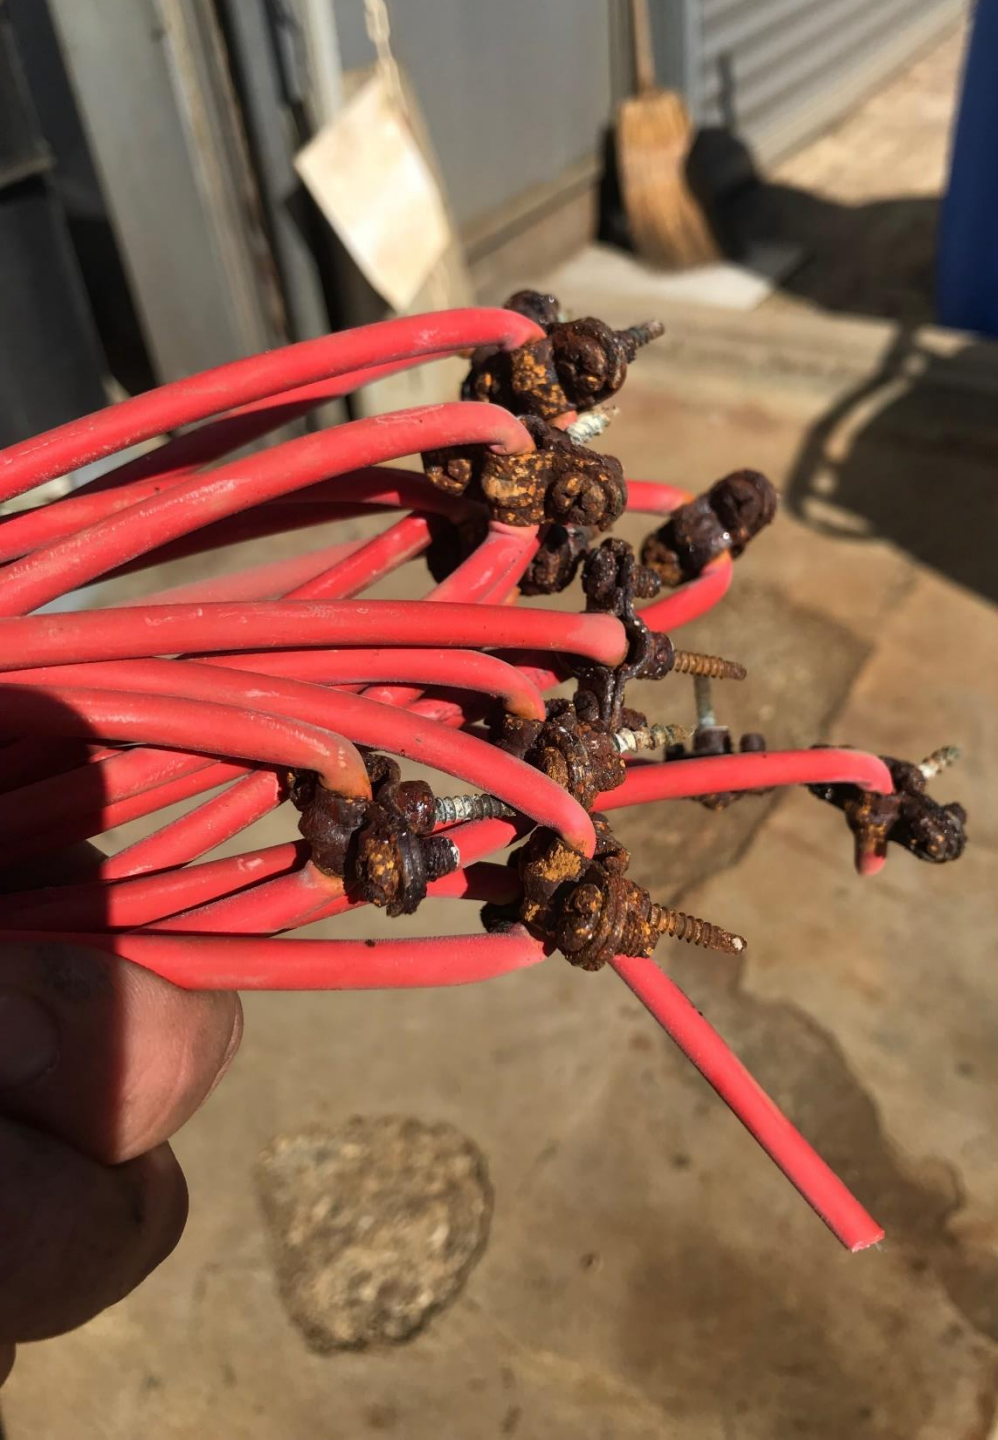
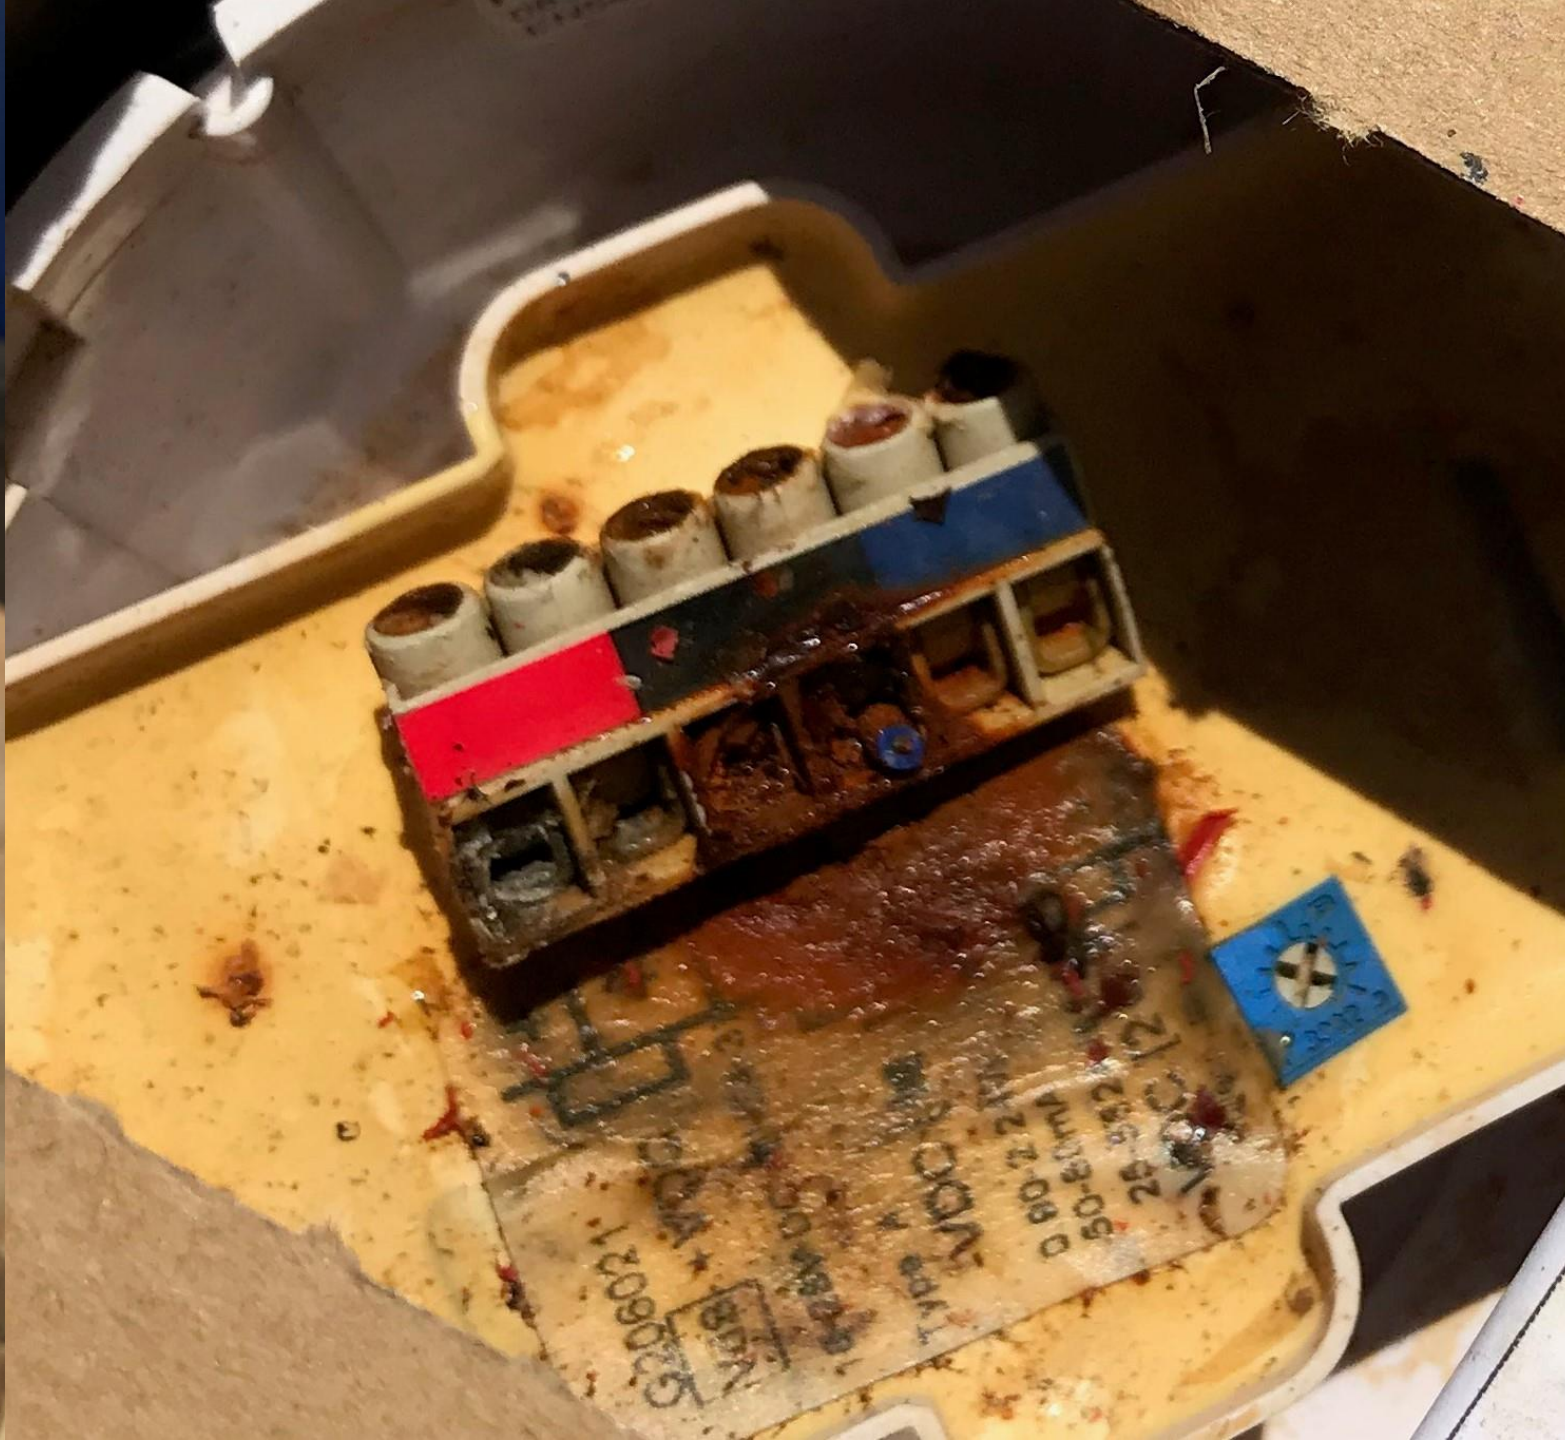
b) Az agresszív környezeti hatások miatt a galvanizáló területén kialakított rendszer szakasz kb. 3 évig tud eszköz cserék nélkül működni, 5-6 évenként kábelezés csere is szükséges

„ Ahol még a műanyag lakat is elporlad ”

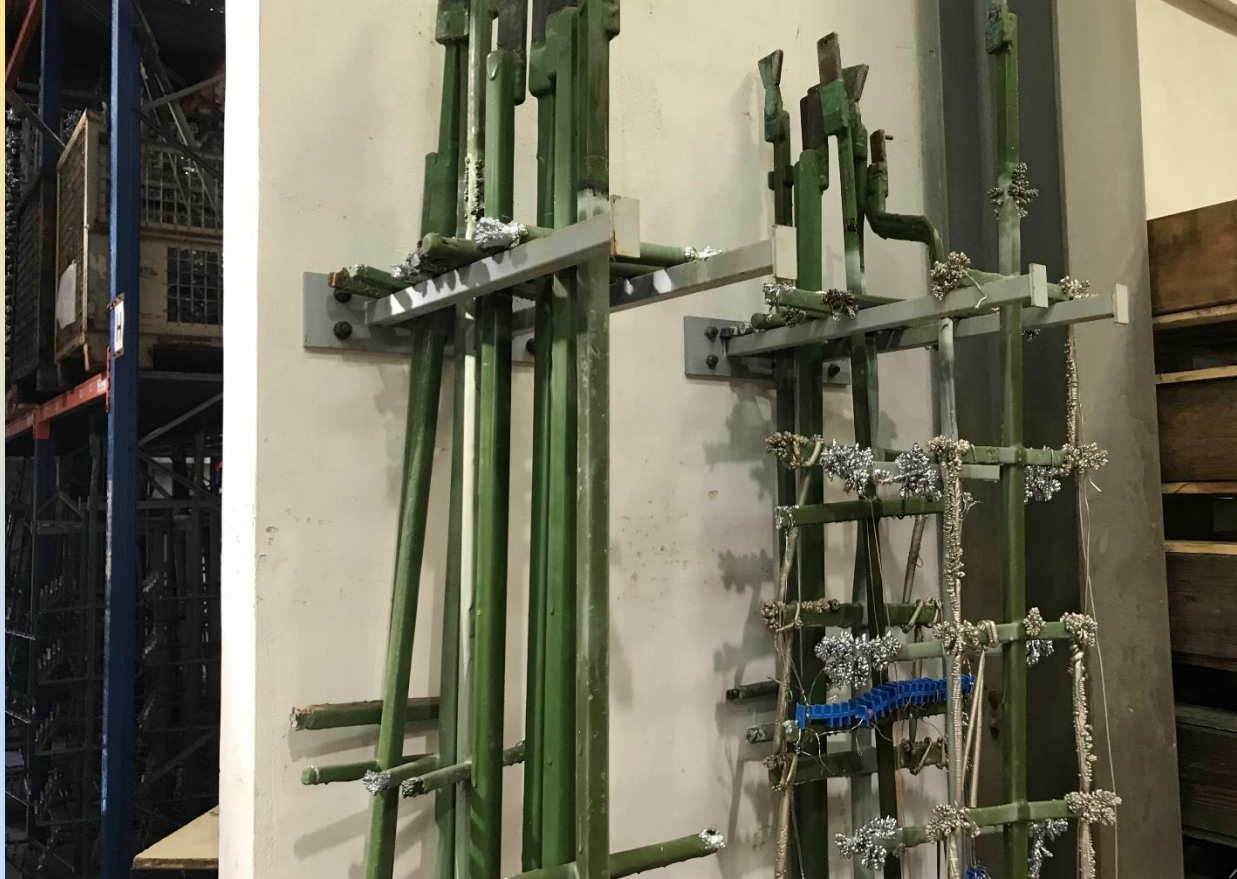
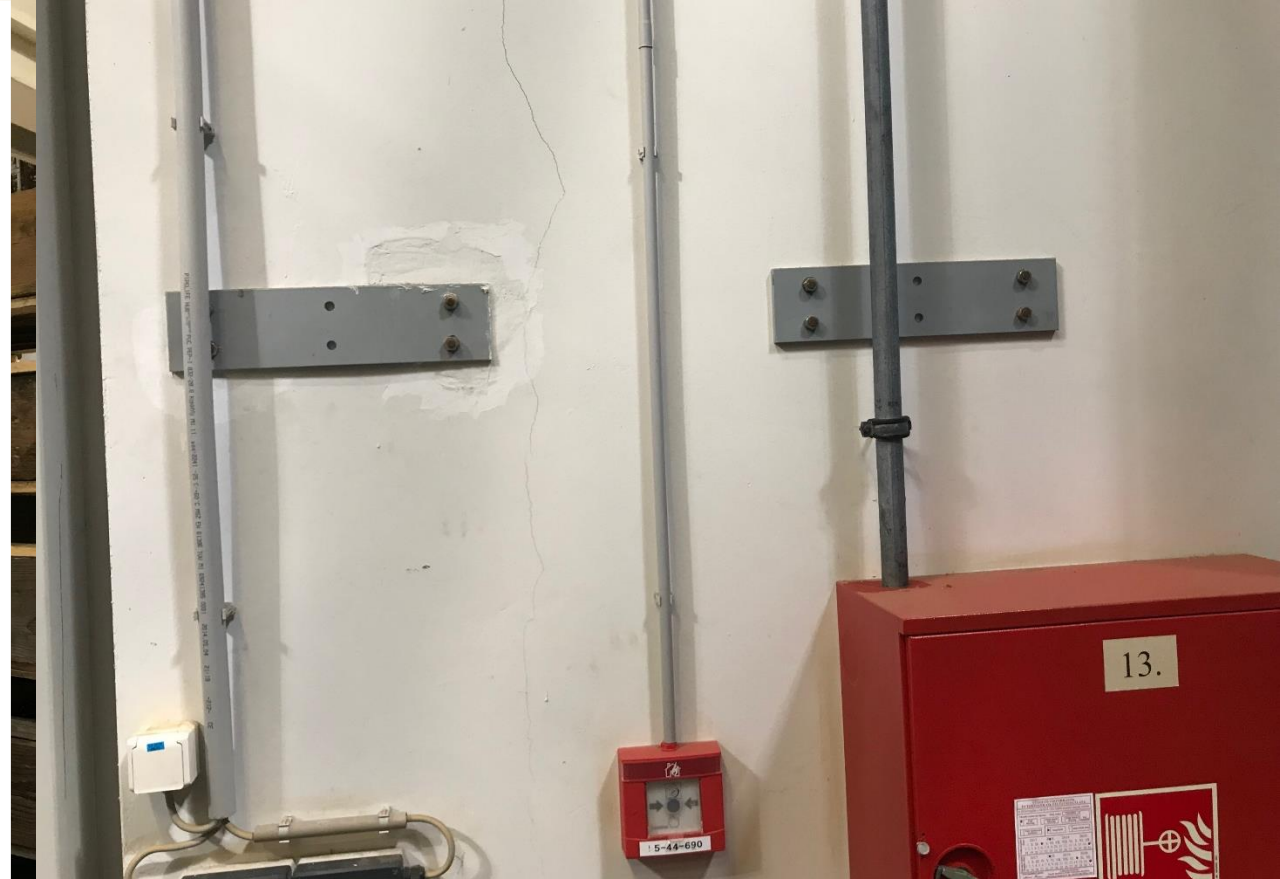
A jó szándék utat tör a tűzfalon át...

Nem elég, ha csak a szakemberek ismerik a tűzfal szerepét, néha meg kell osztani ezt másokkal is!

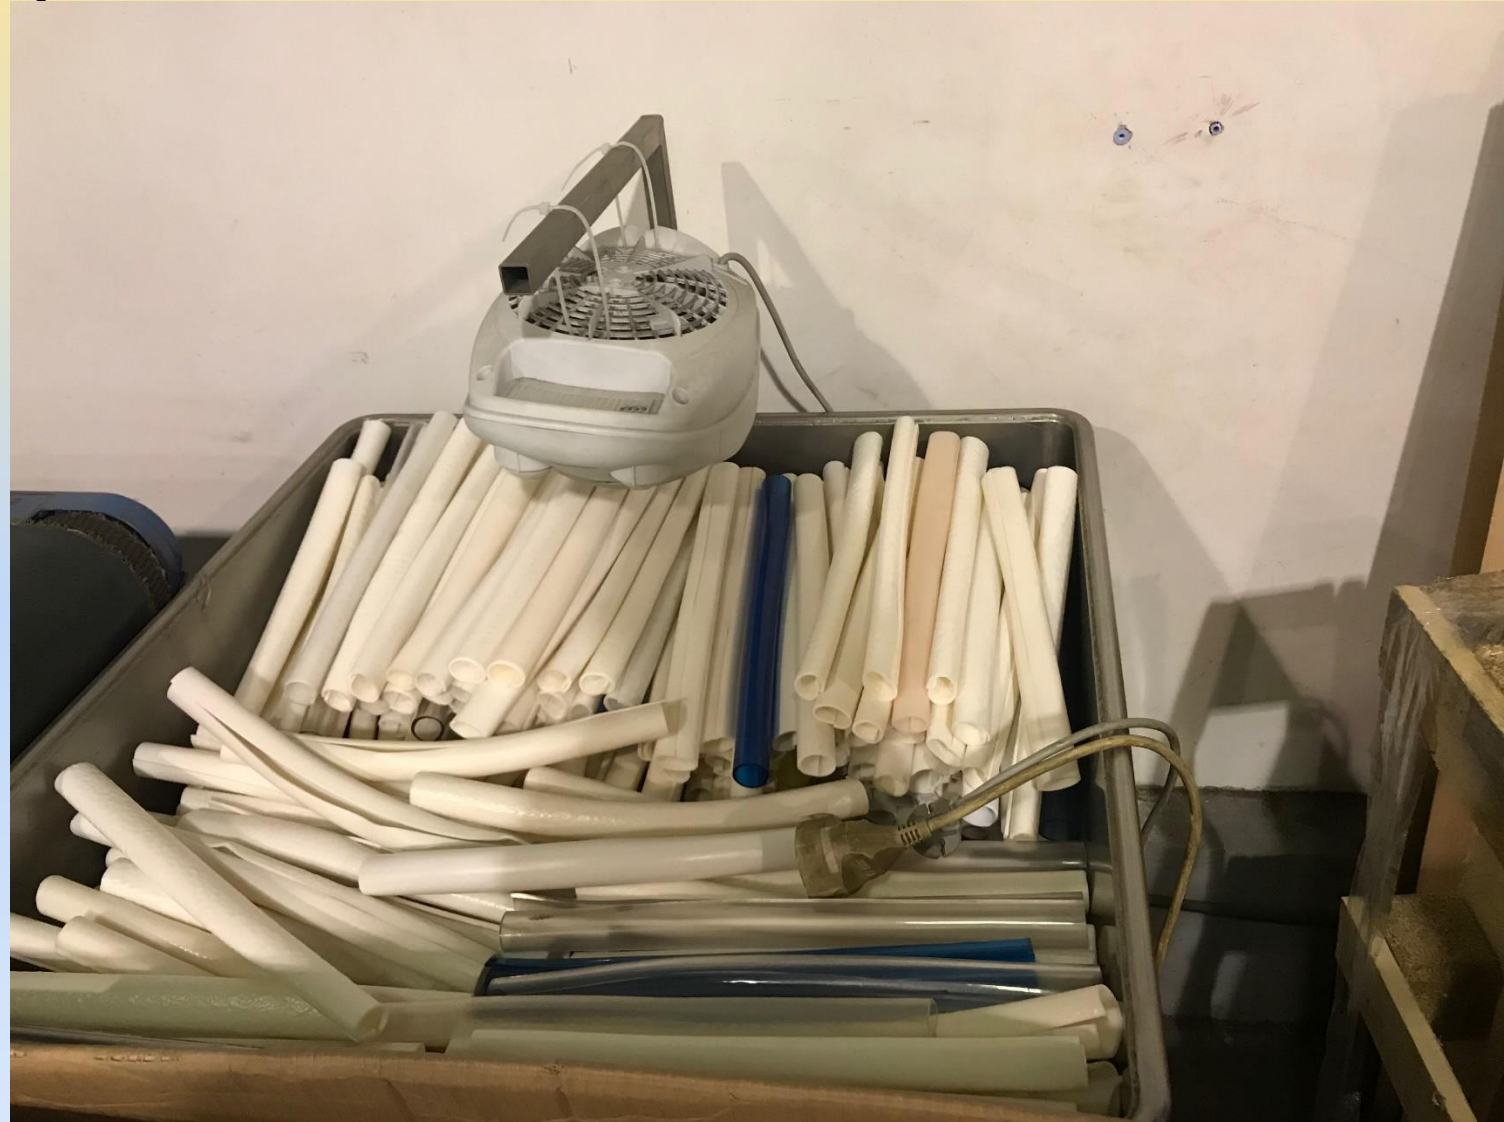
A csomagolószőnyeg használt
széklábvédő műanyag
csövek lágyításához -
otthoni használatra
szánt hőszigetelő
átalakításával és...

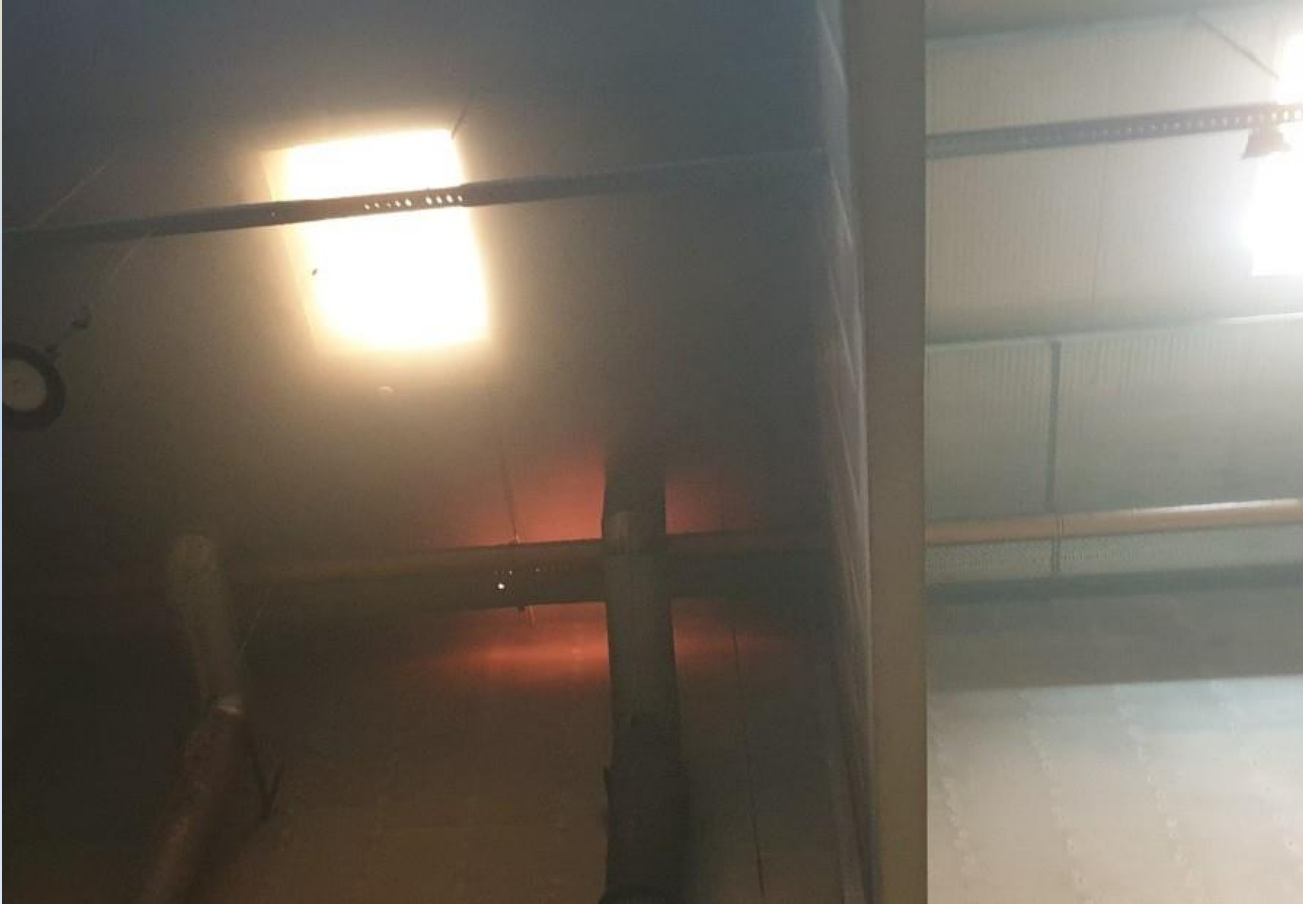
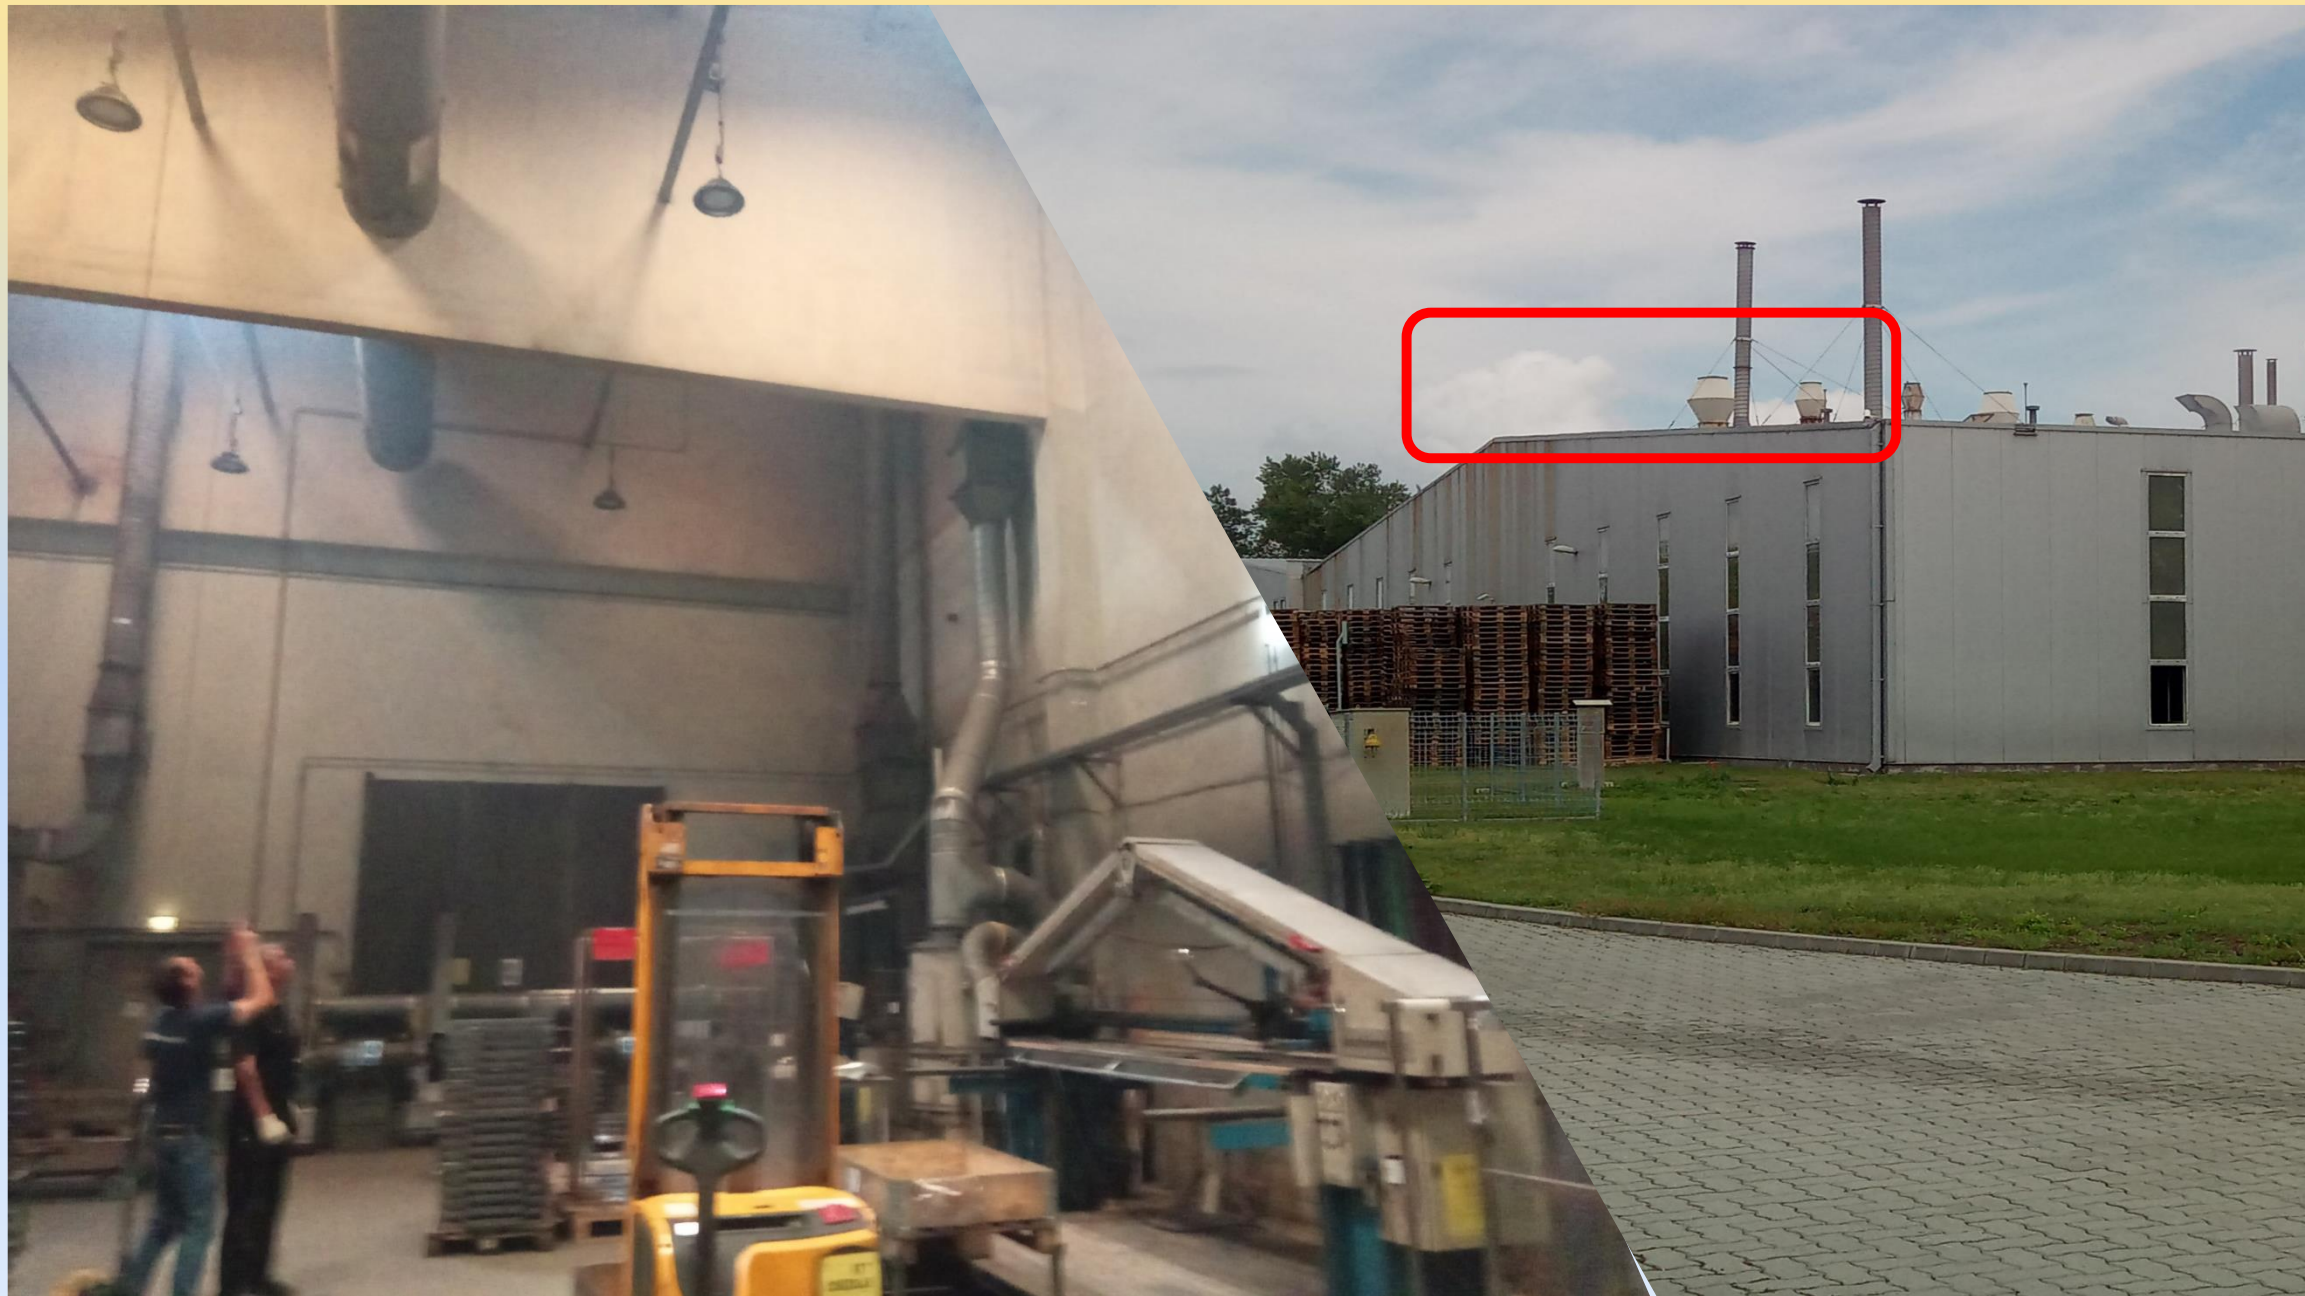
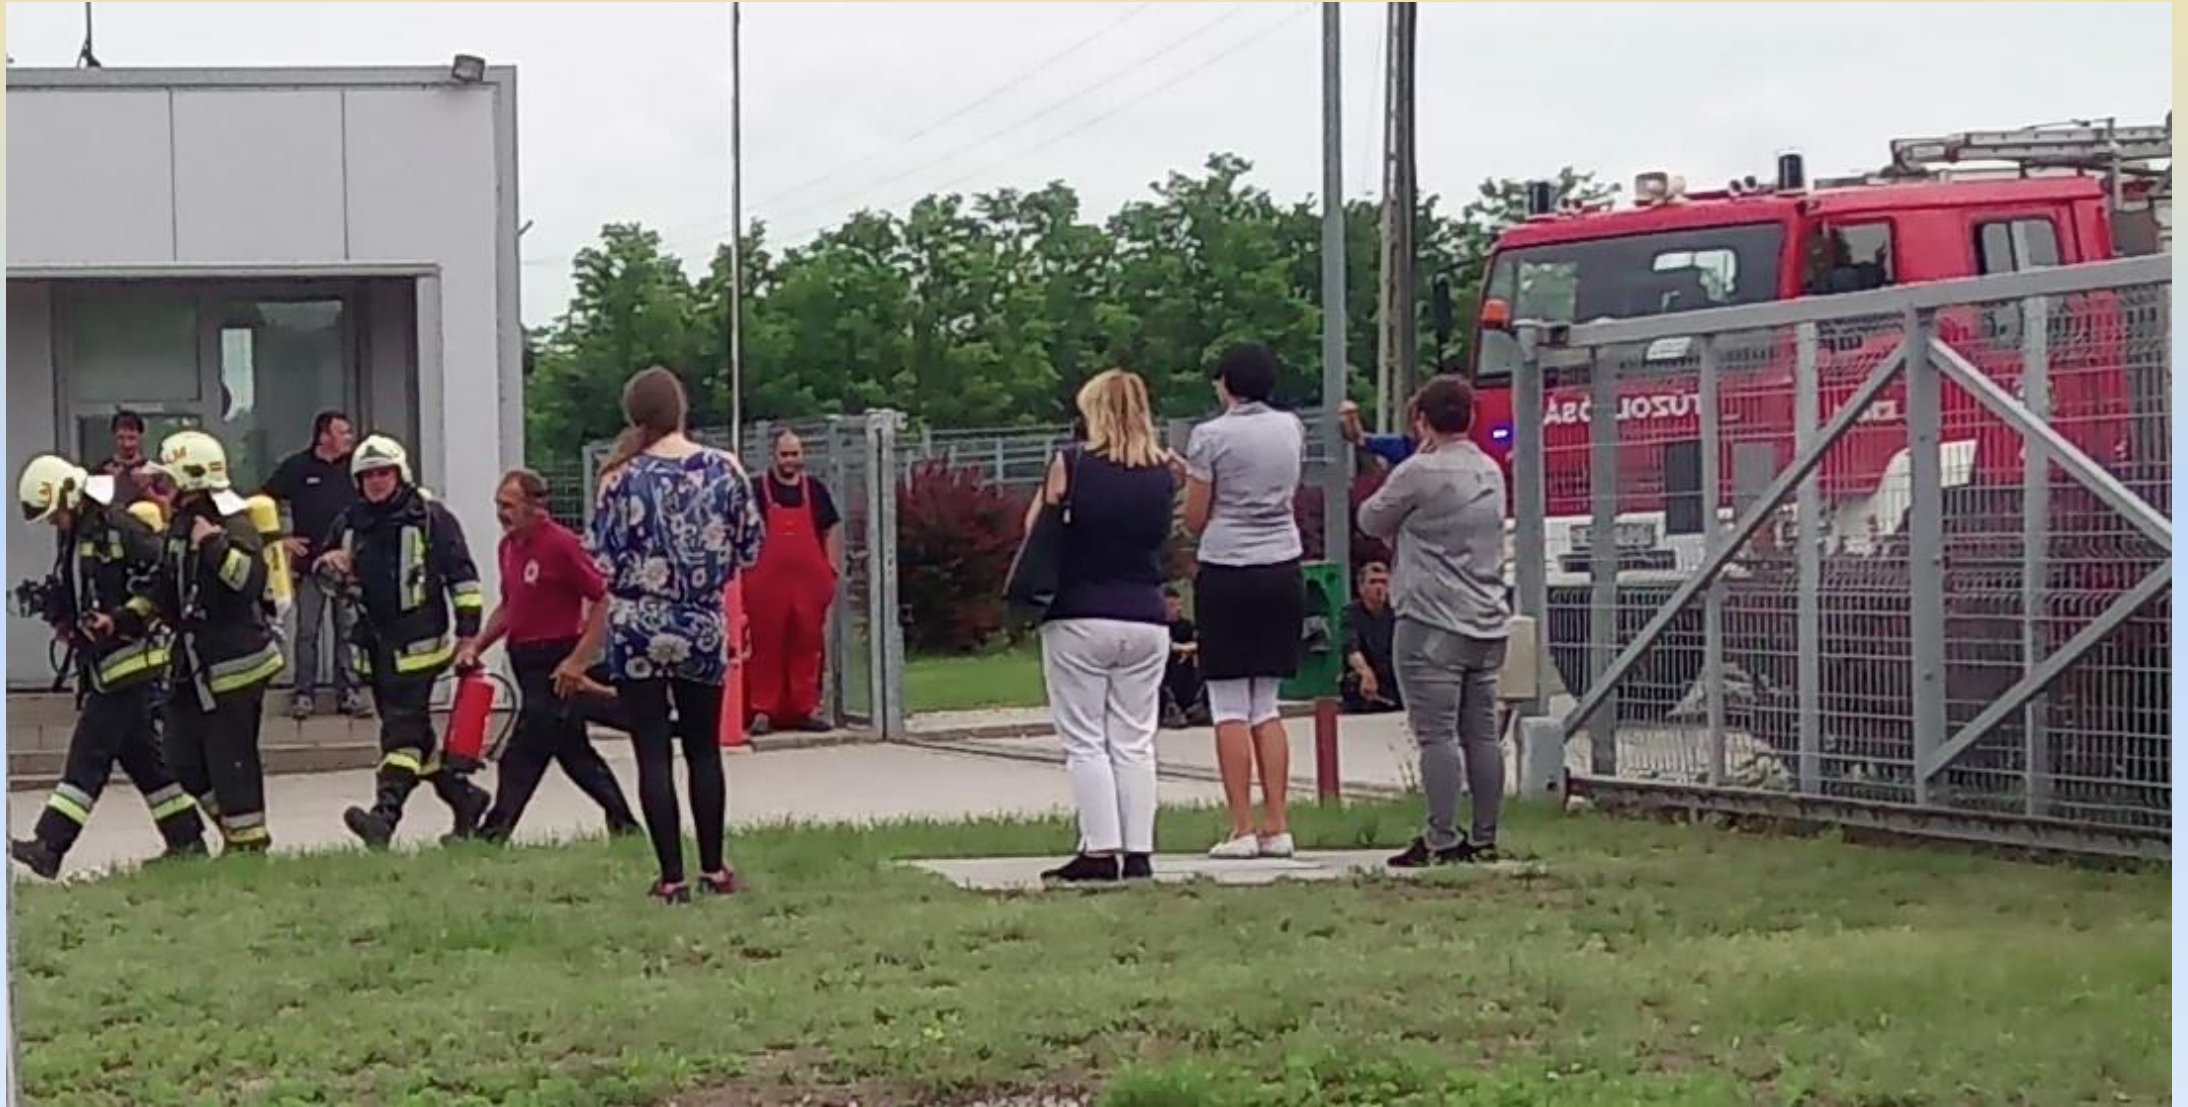
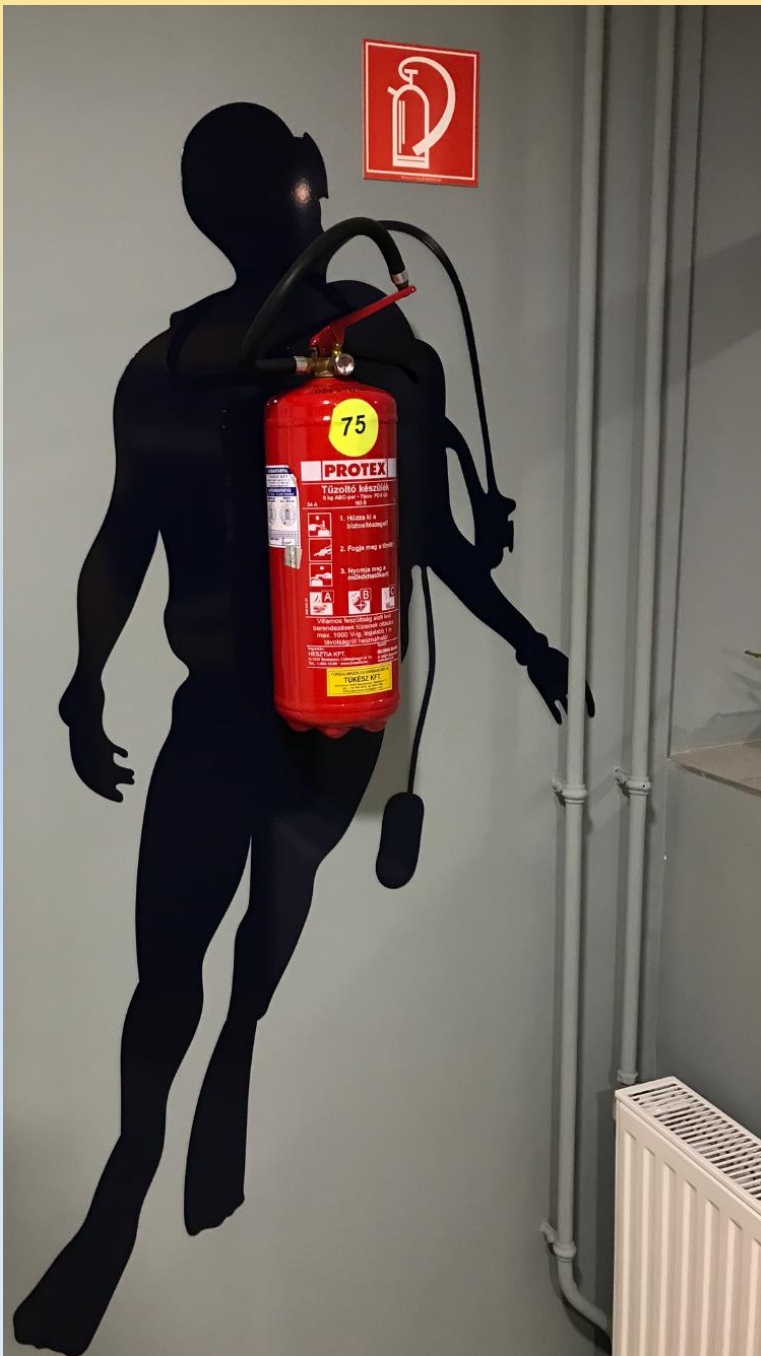
Mielőtt a portás elhagyta volna a helyszínt még gyorsan fényképezett ,(ezzel segítette a tűz lokalizálását és a tűzoltást is)

- Egy karbantartó ember a teljes gyárterületet áramtalanította, mert a tűz egy elektromos zárlat miatt keletkezhetett egy kábeltálcában,
- A teljes üzem leállt,

- 16:12 perckor az üzem vezetősége megrendelte a csiszoló üzemben lévő érzékelők és kábelek mielőbbi cseréjét

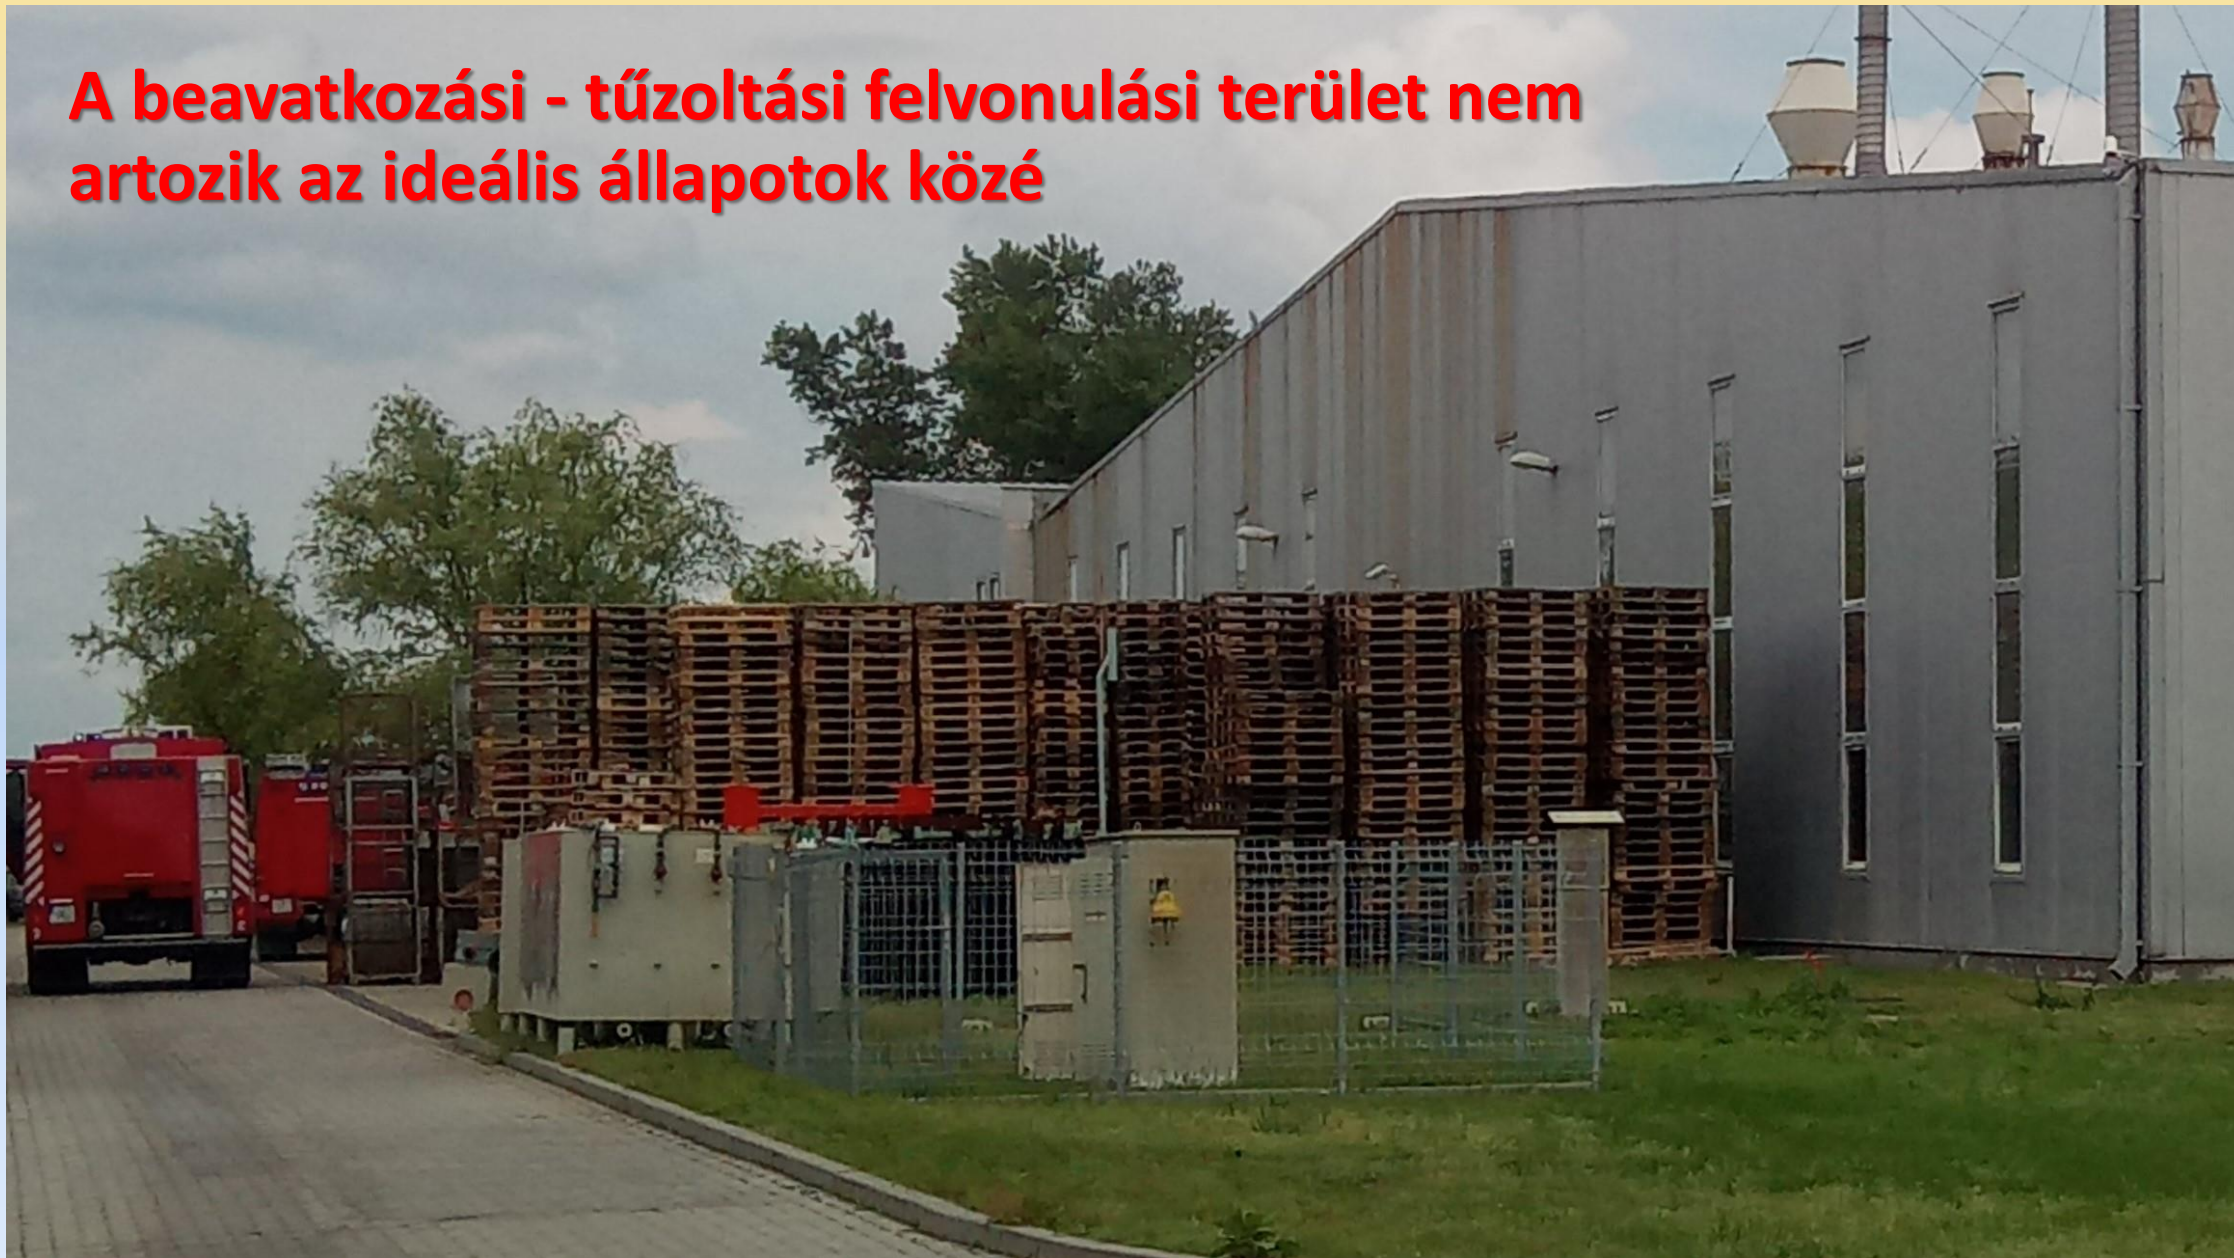
A beavatkozási - tűzoltási felvonulási terület nem artozik az ideális állapotok közé
