**VI. Tűzesetek vizsgálata, tapasztalatai konferencia**

# **Tűzkárosult épületek tartószerkezeti károsodásai**

**Dr. Lublós Éva Eszter, PhD**  
habil, egyetemi. docens

# M1 AUTÓPÁLYA 71+794 KM SZELVÉNYÉBEN LÉVŐ HÍD TŰZESETE

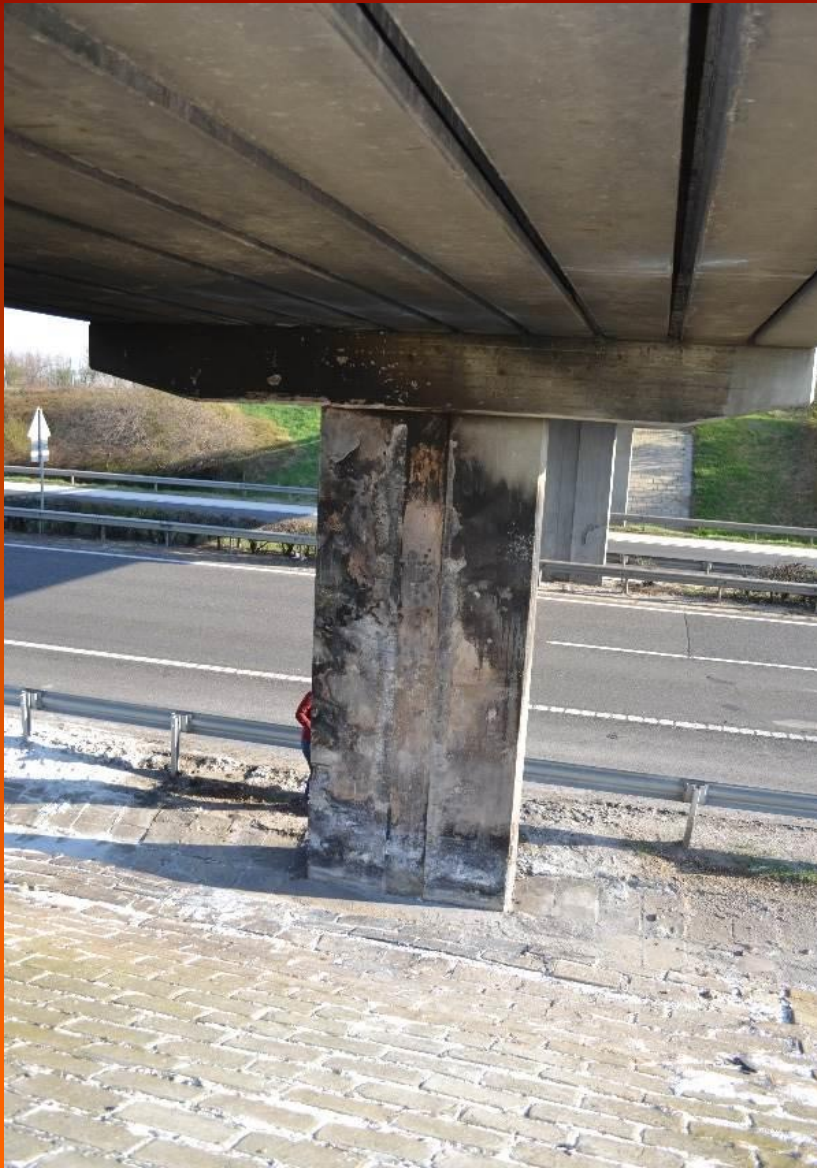
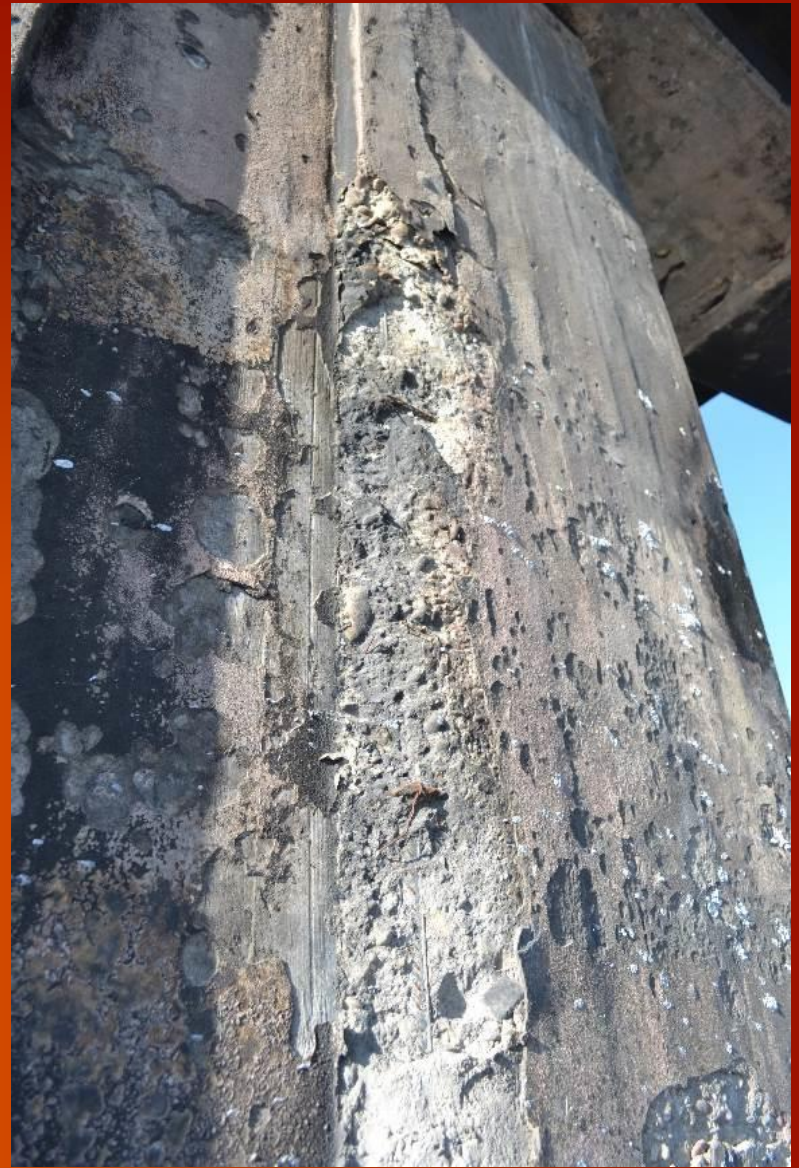
A hídpillér állapota a tüzeset után

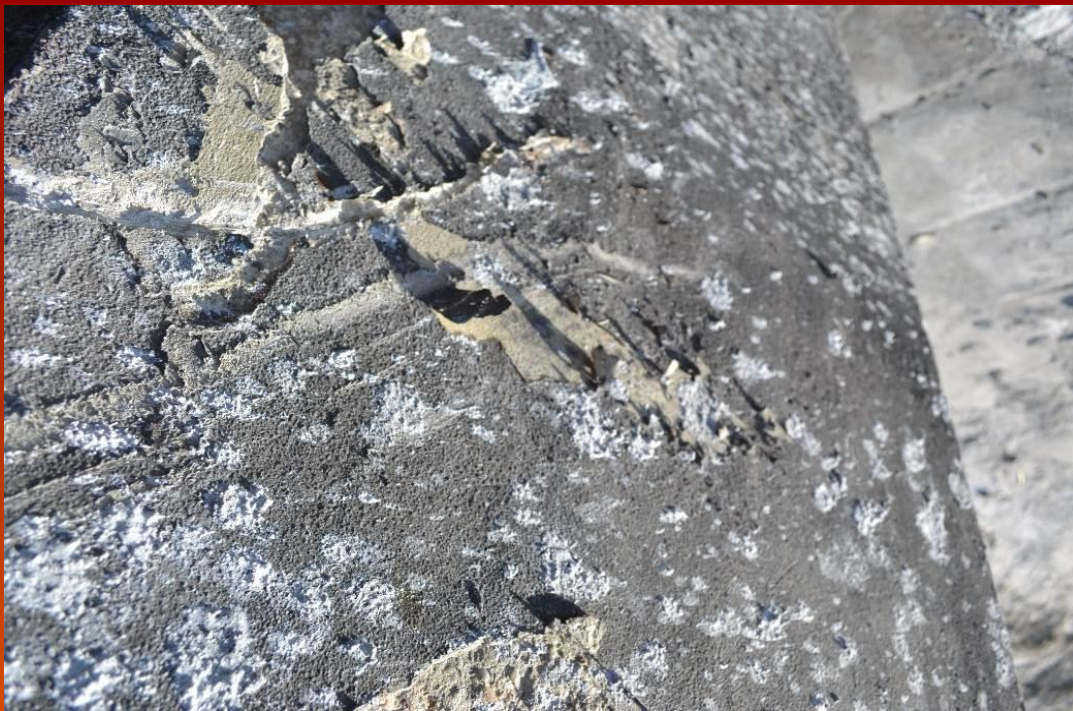
A műanyagbevonat károsodása

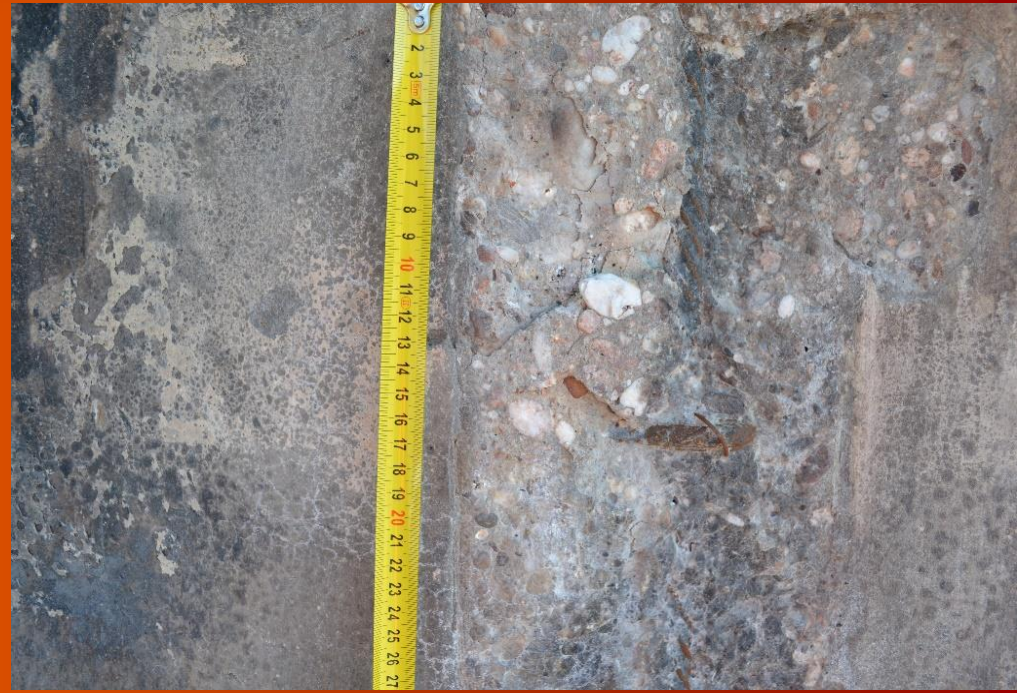
A beton károsodása a tűz eset után

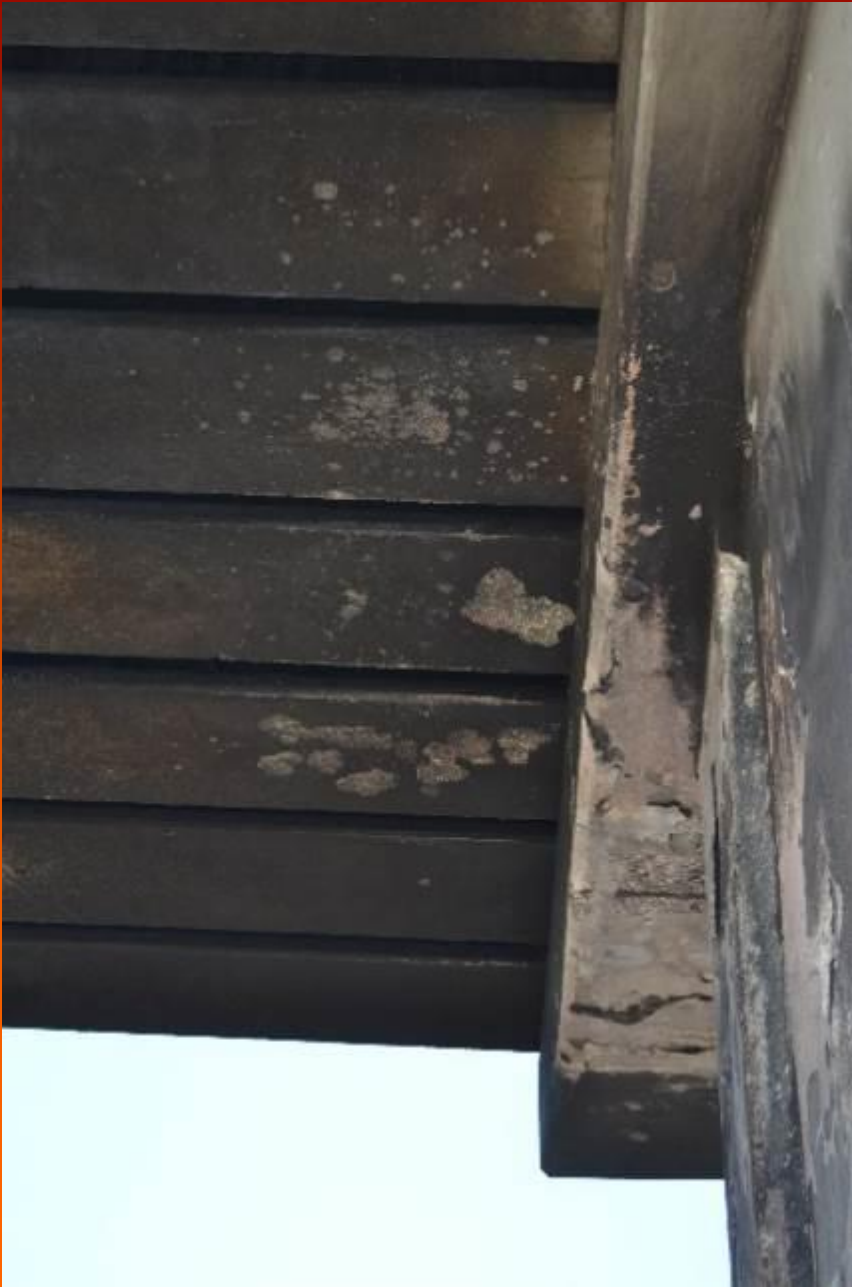
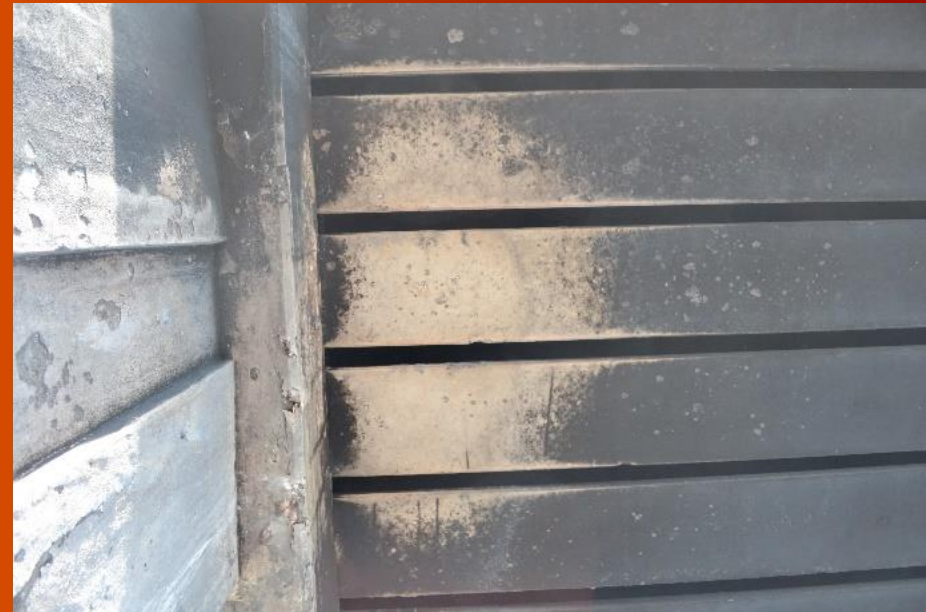
A keresztartók és a főtartók károsodása a tűz után.

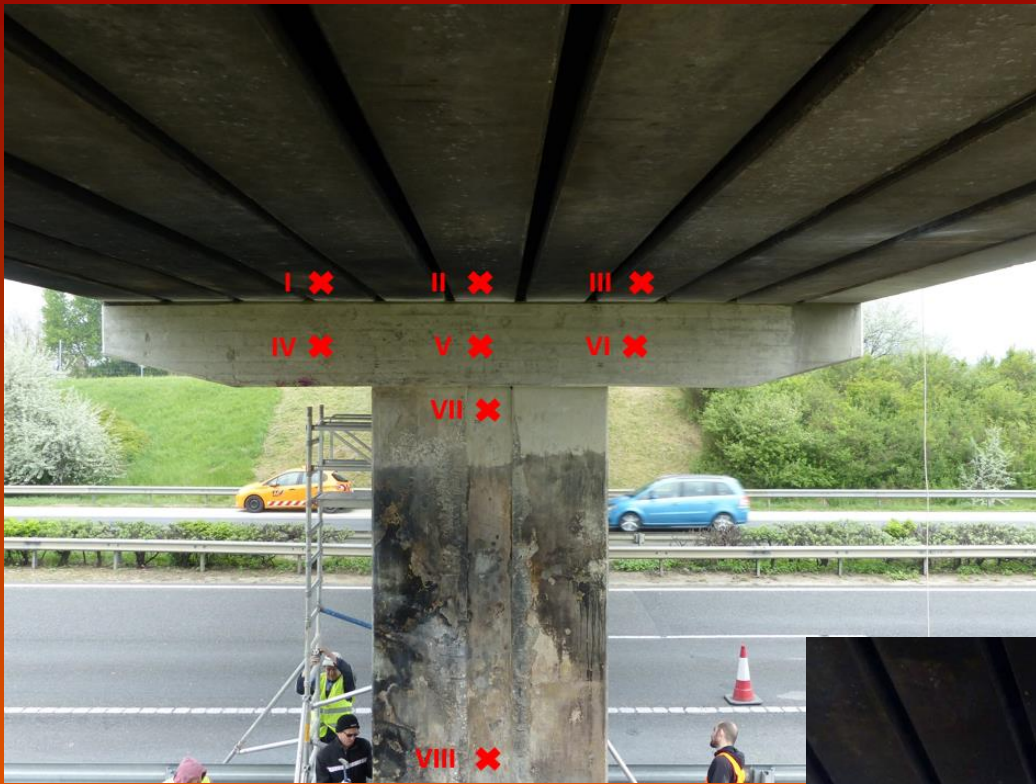
Karbonátosodásodott  
réteg vastagság mérése

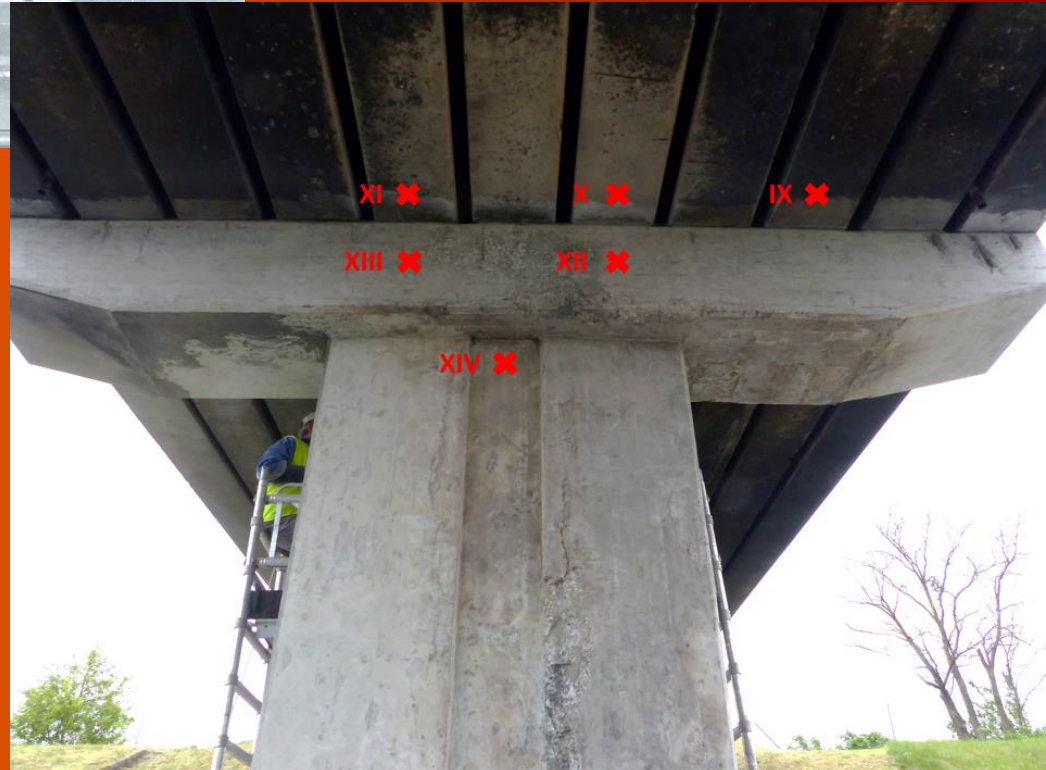
## Beton szilárdságbecslés Schmidt-kalpáccsal

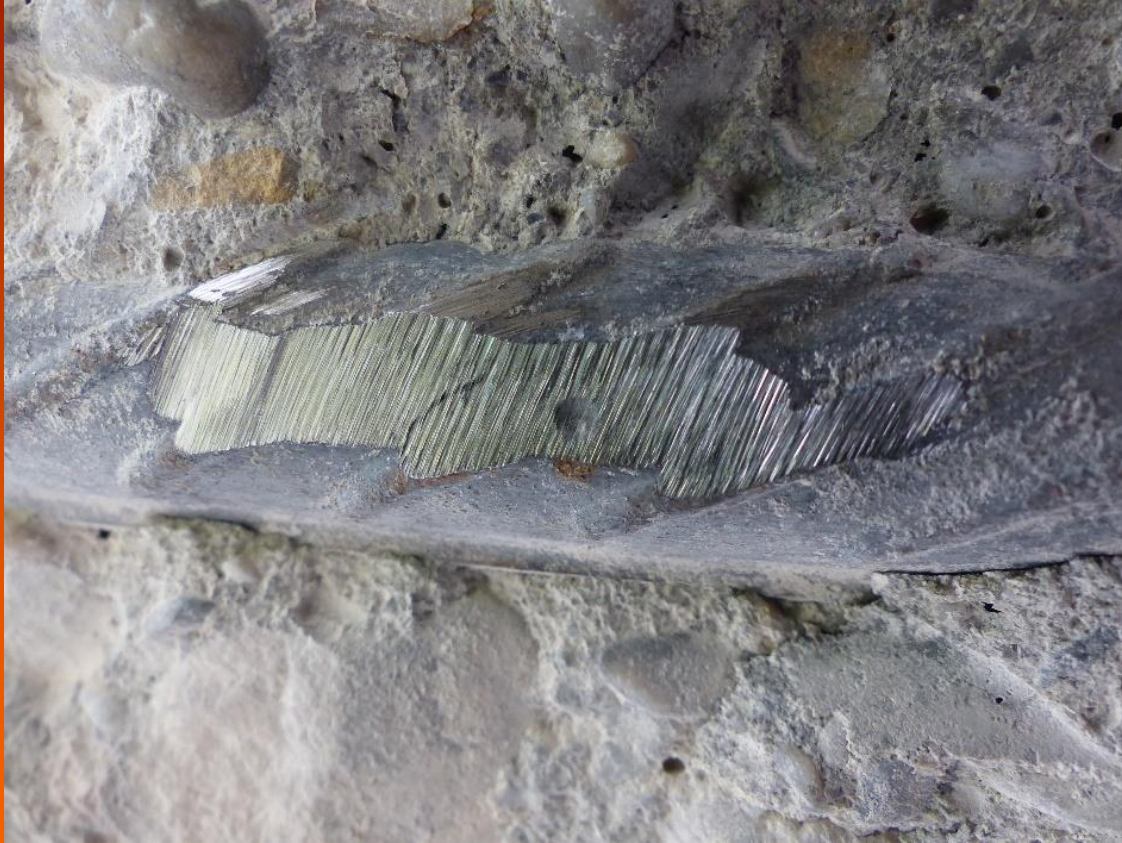
Acél  
szilárdságbecslés  
Poldi-kalpáccsal

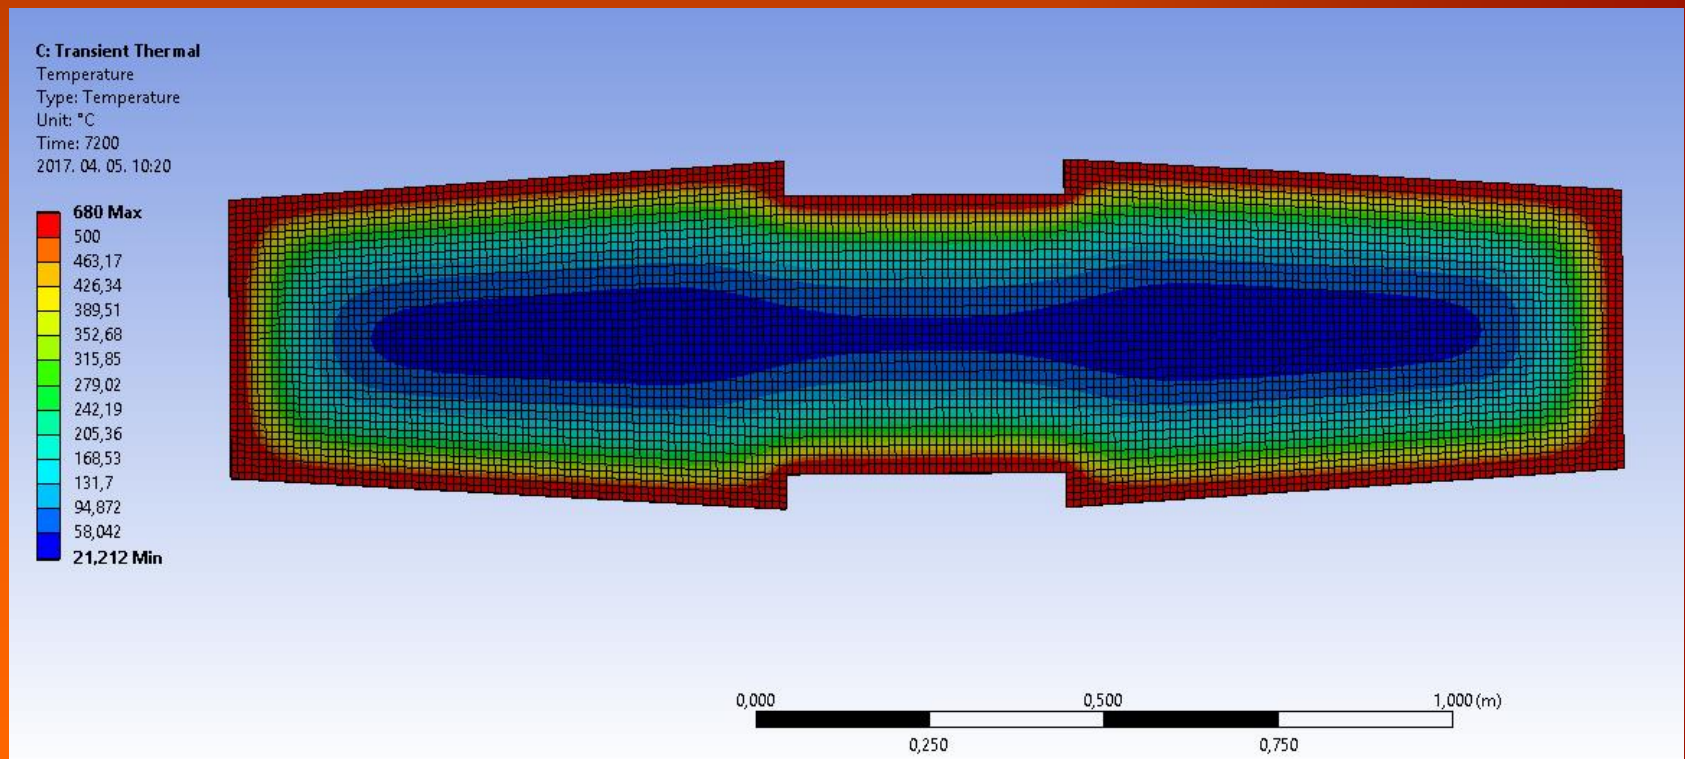
# Az oszlop izoterma vonalai

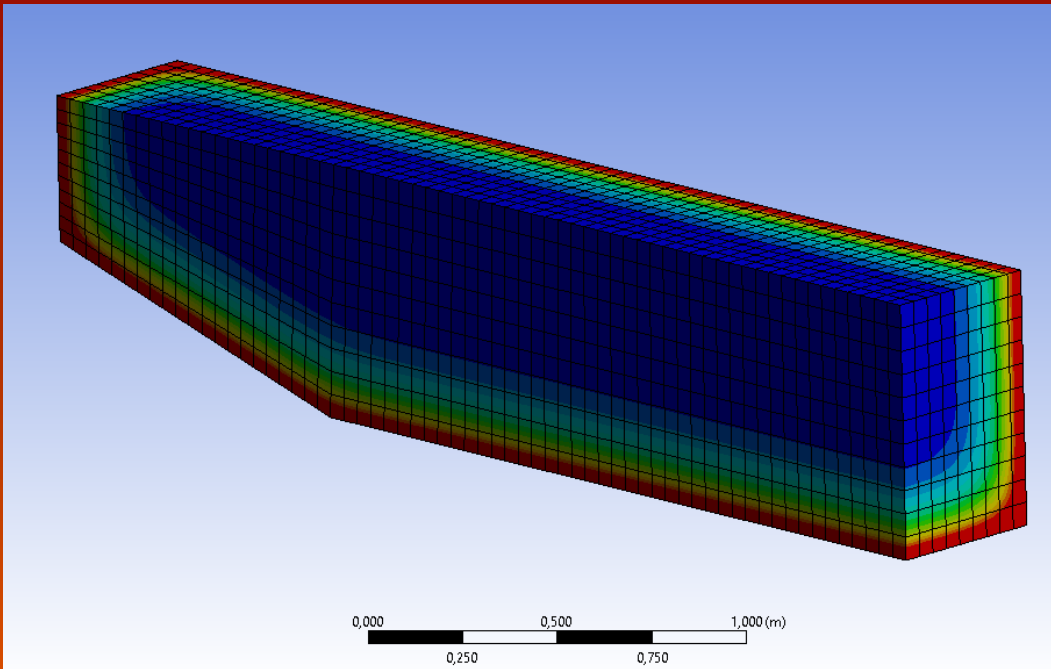
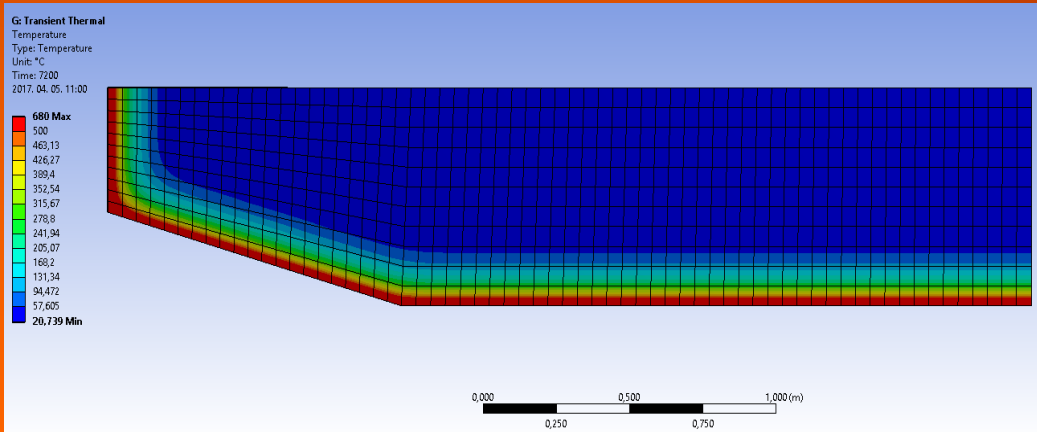
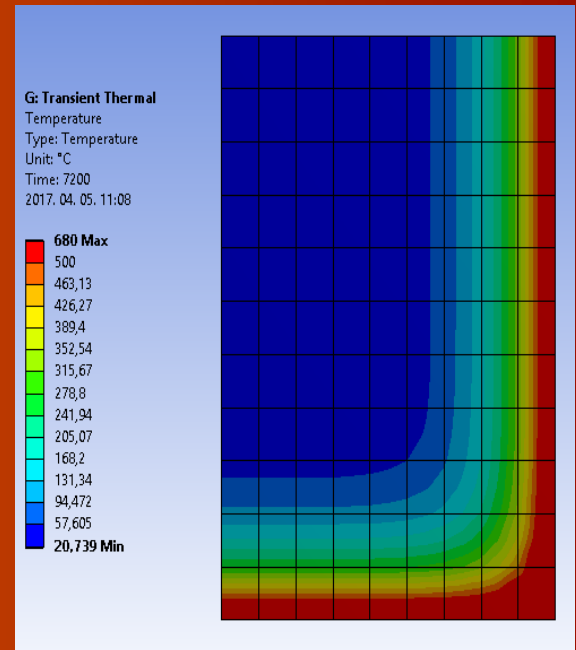
# A fejtterenda izoterma vonalai

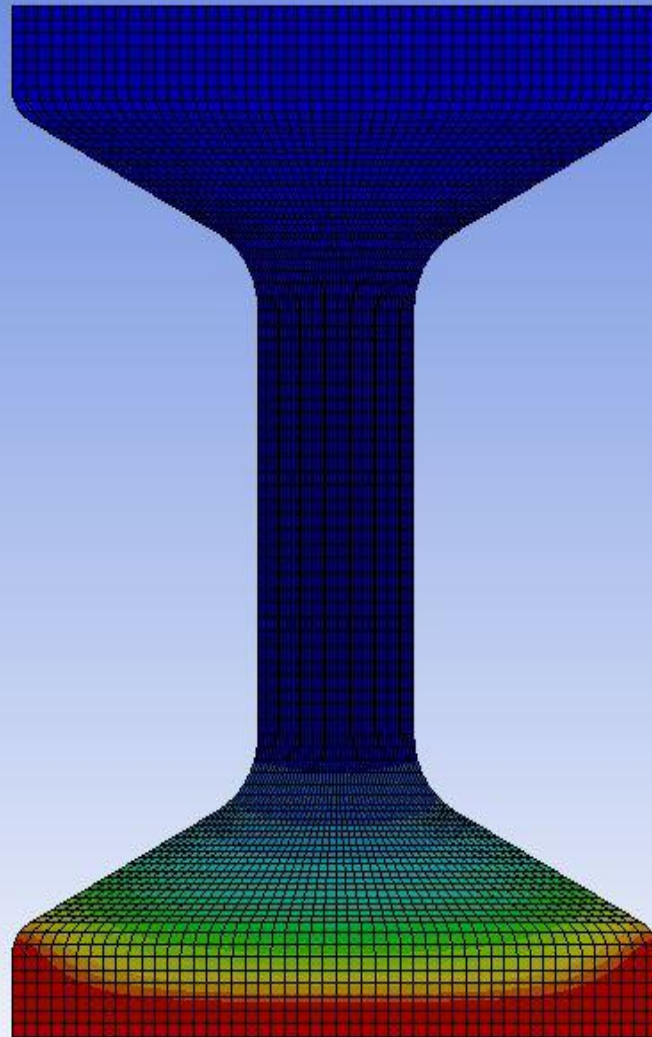
A főtartók izoterma  
vonalai
