AUTÓBUSZ TŰZESETEK MŰSZAKI OKOK VIZSGÁLATUK MÓDSZERTANA

OZSVÁR ZOLTÁN

IGAZSÁGÜGYI MŰSZAKI SZAKÉRTŐ

KECSKEMÉT, 2022. JÚLIUS 7.

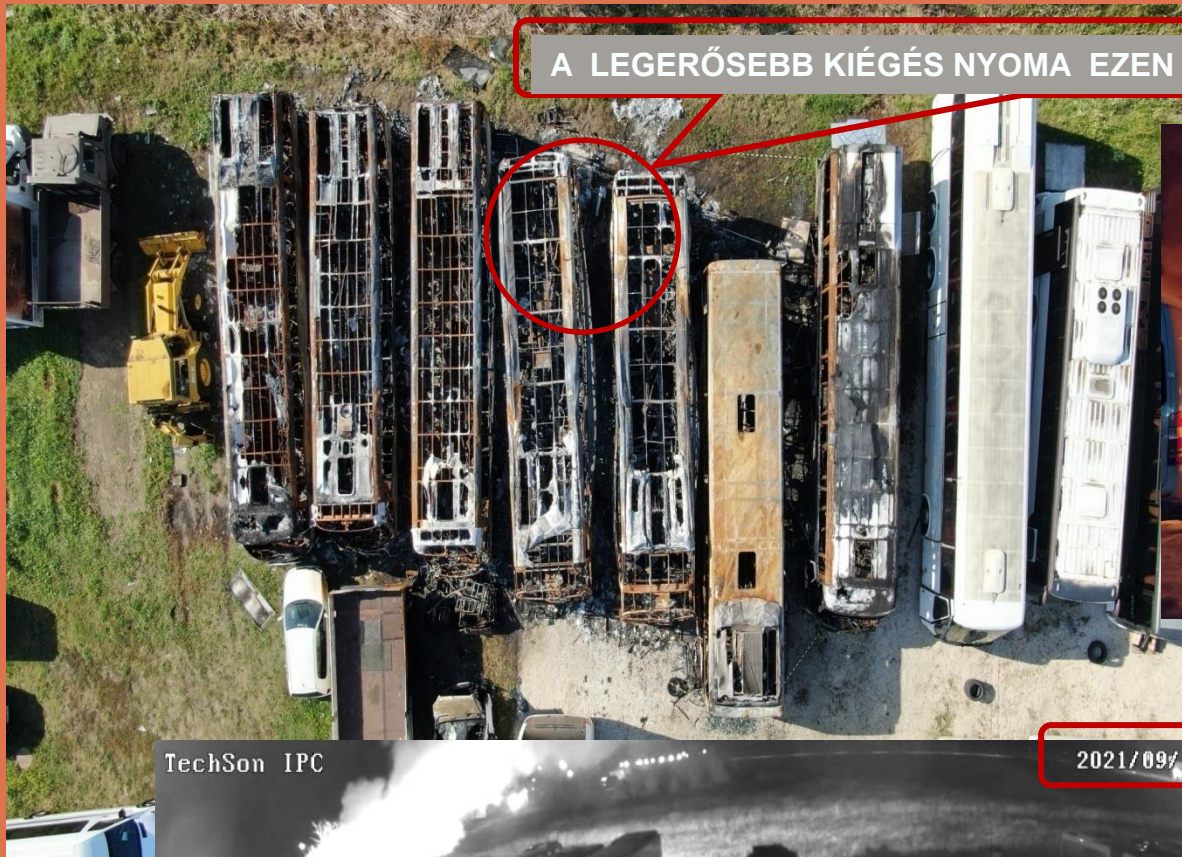
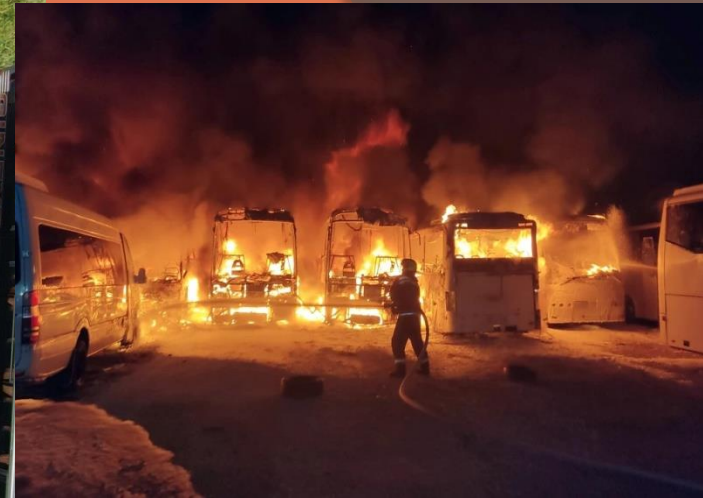
A LEGERŐSEBB KIÉGÉS NYOMA EZEN A TERÜLETEN AZONOSÍTHATÓ

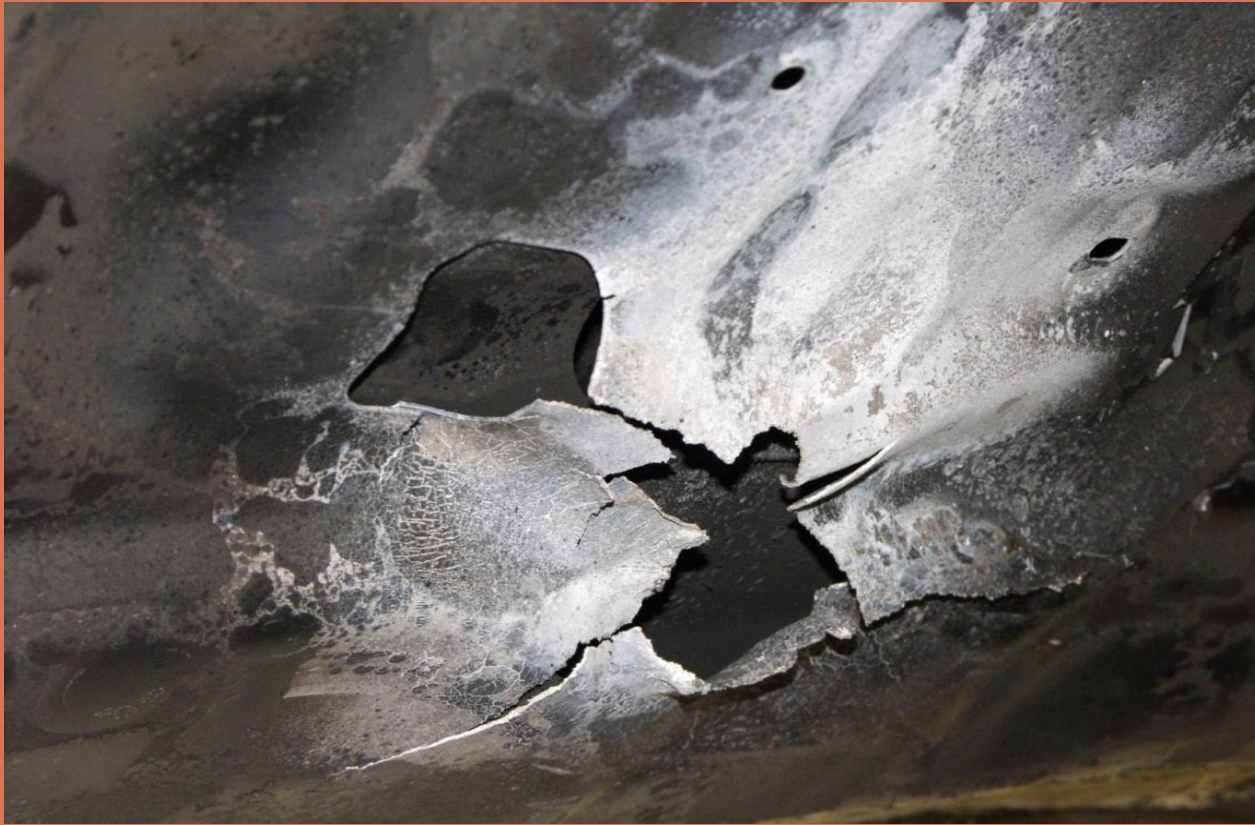
Az átmelegedés mértéke is utat mutat a góc megtalálásához. Magas hő tartományokban jellemzően a különböző fém alkatrészek megolvadásának formájáról, helyzetéről, lecseppenéséről lehet döntő következtetéseket levonni.

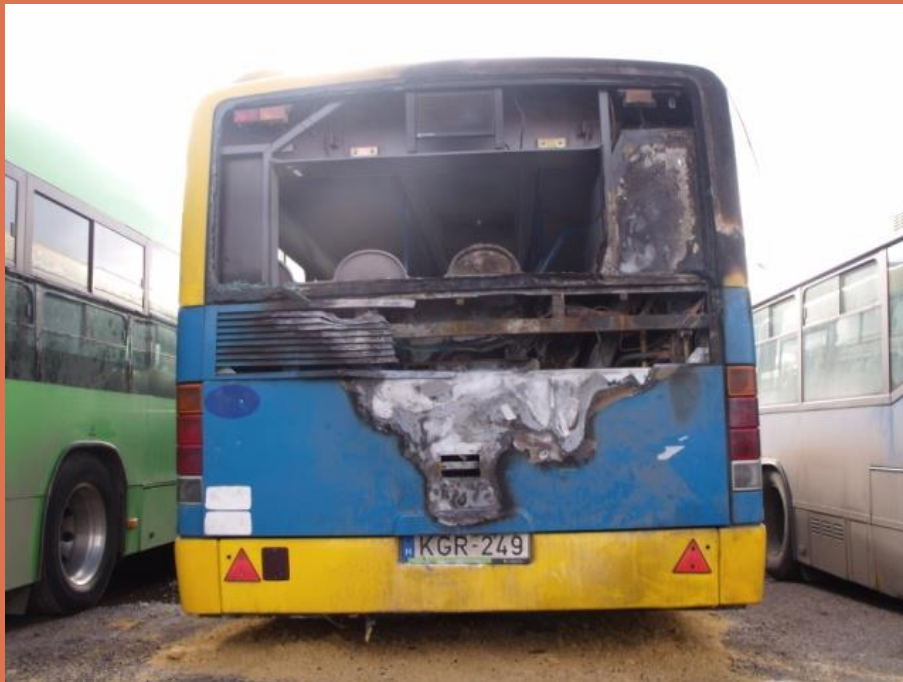
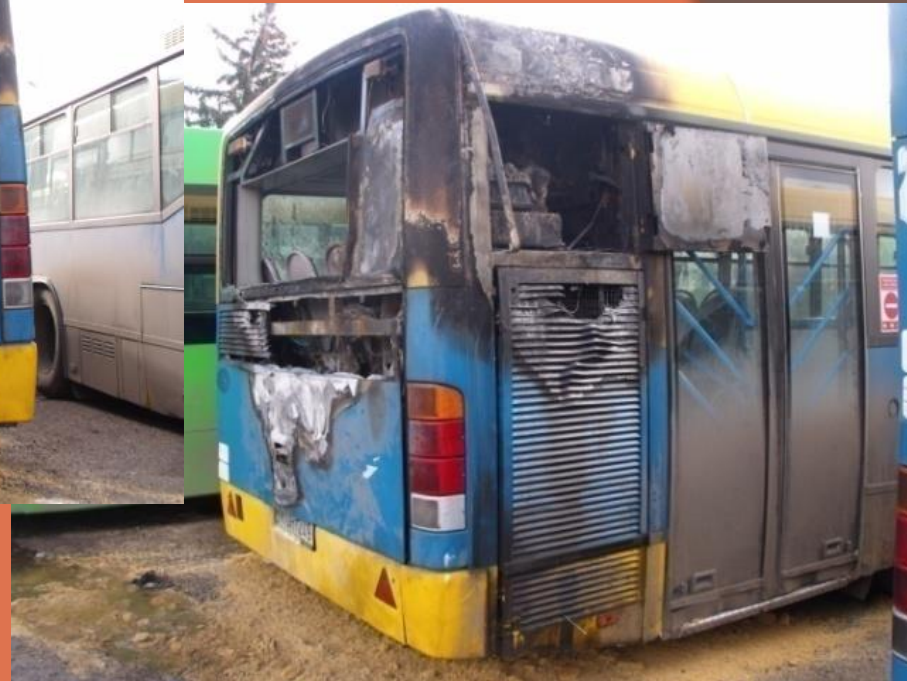
A megindulási helyre jellemző égésnyom a kormozódás. A korom az égés kezdetekor a tökéletlen égés miatt, a még viszonylag hidegebb helyeken csapódik le.

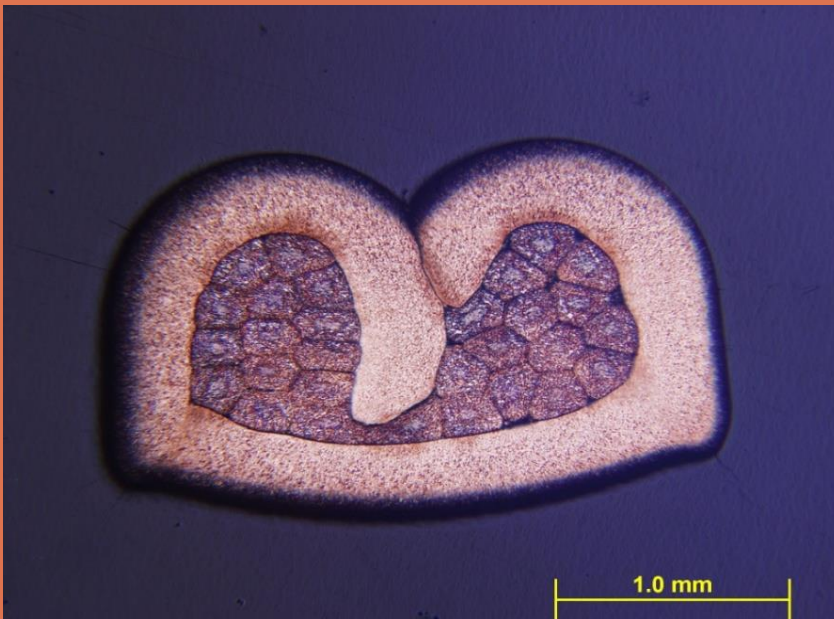
A felvétel egy kábelsaru és a belepréselt sodrott, elemi szálakból készült vörösréz vezeték metszetét mutatja normál állapotban.

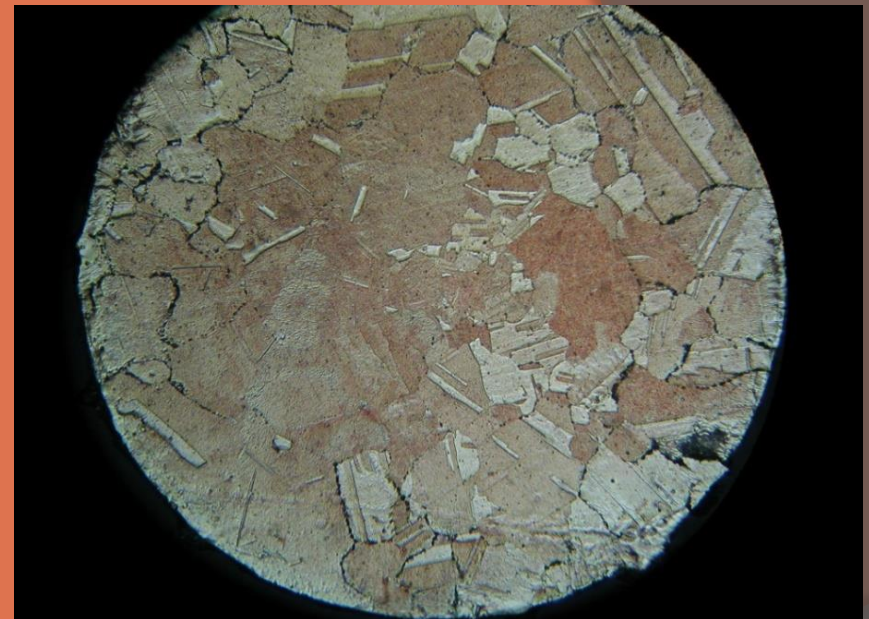
A 450°C hőmérséklet fölé felmelegedett vörösréz elemi szál átkristályosodott metszeti képe

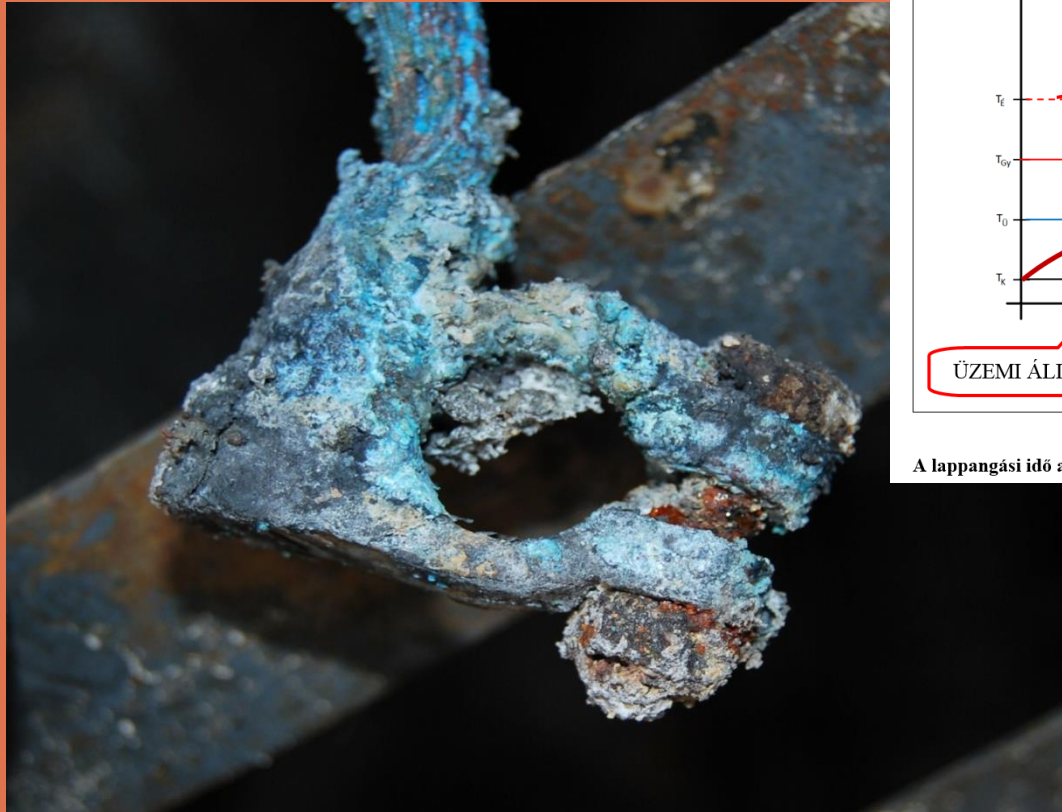
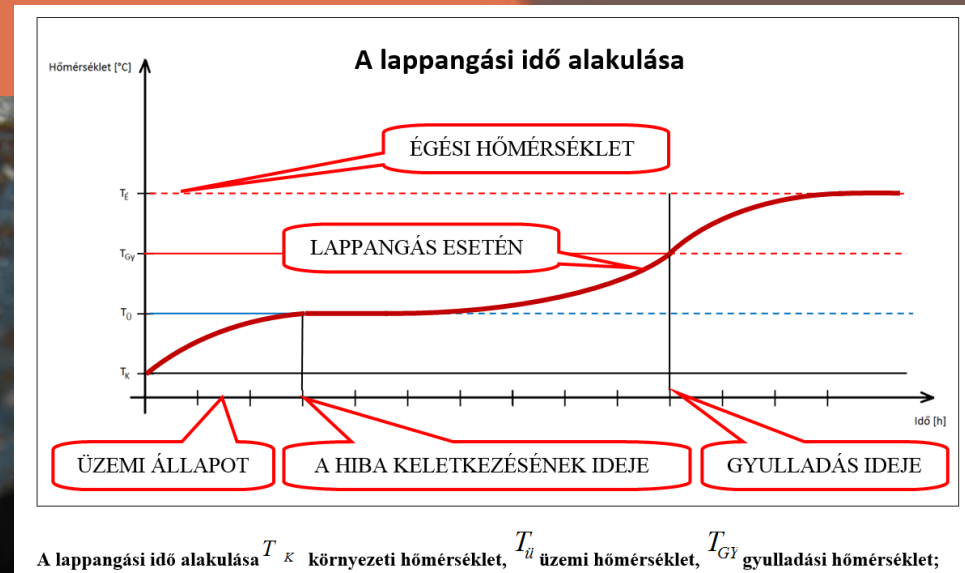
A PVC alapanyagú szigetelések égése folyamán a gyulladás helyén, a rézvezetéken esetenként zöld elszíneződéssel járó klór kicsapódás figyelhető meg. A PVC öngerjesztett bomlása 168°C-nál indul meg és e fölötti hőmérsékleten már megállíthatatlan. A folyamat során a bomlott anyag elektromos vezetővé válik és csak később alakul ki az elszenesedés.

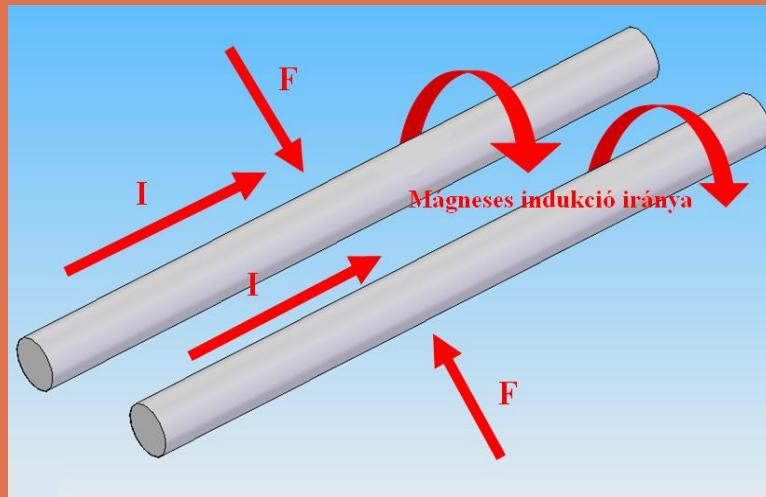
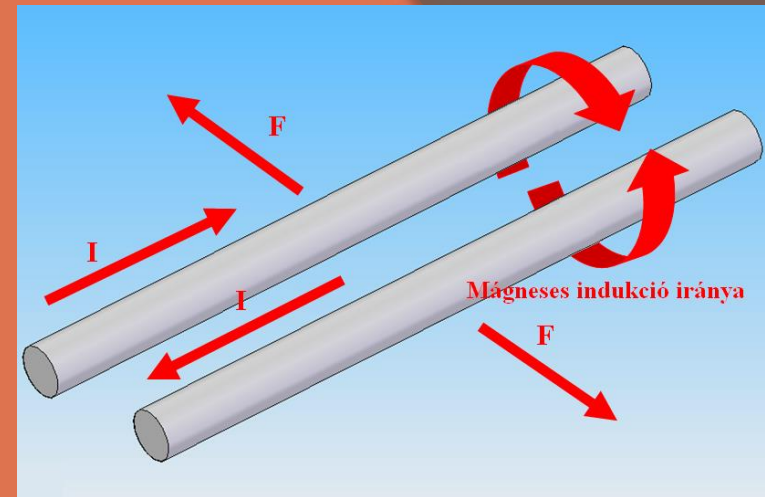
Az elemi szálak szétrobbanási jelensége figyelhető meg kapcsolódási pontok lazulása, korróziója, vagy az elemi szálak egy részének fáradásos szakadása miatt, a megnövekvő átmeneti ellenállás következtében jön létre

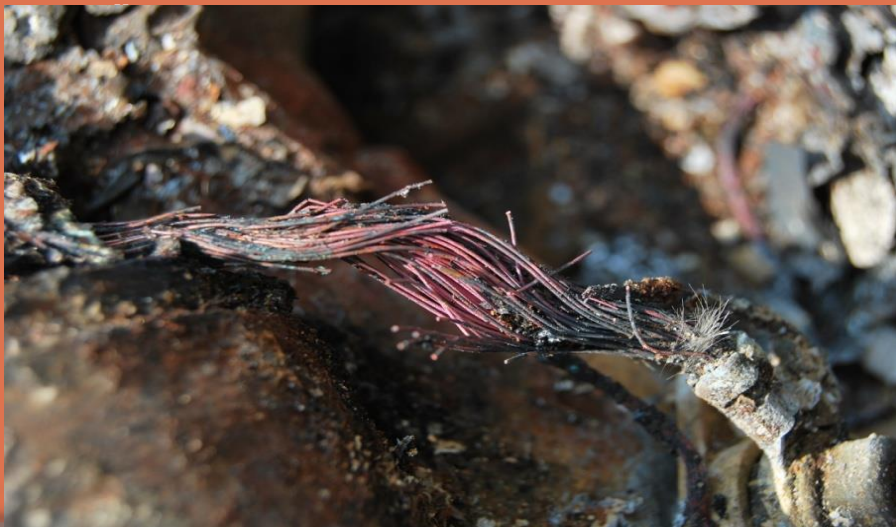
A párhuzamosan egymás mellett lévő elemi szálakban folyó áram iránya a szakadéskor megváltozik, melynek köszönhetően a szálak mágneses terei egymást taszítják.

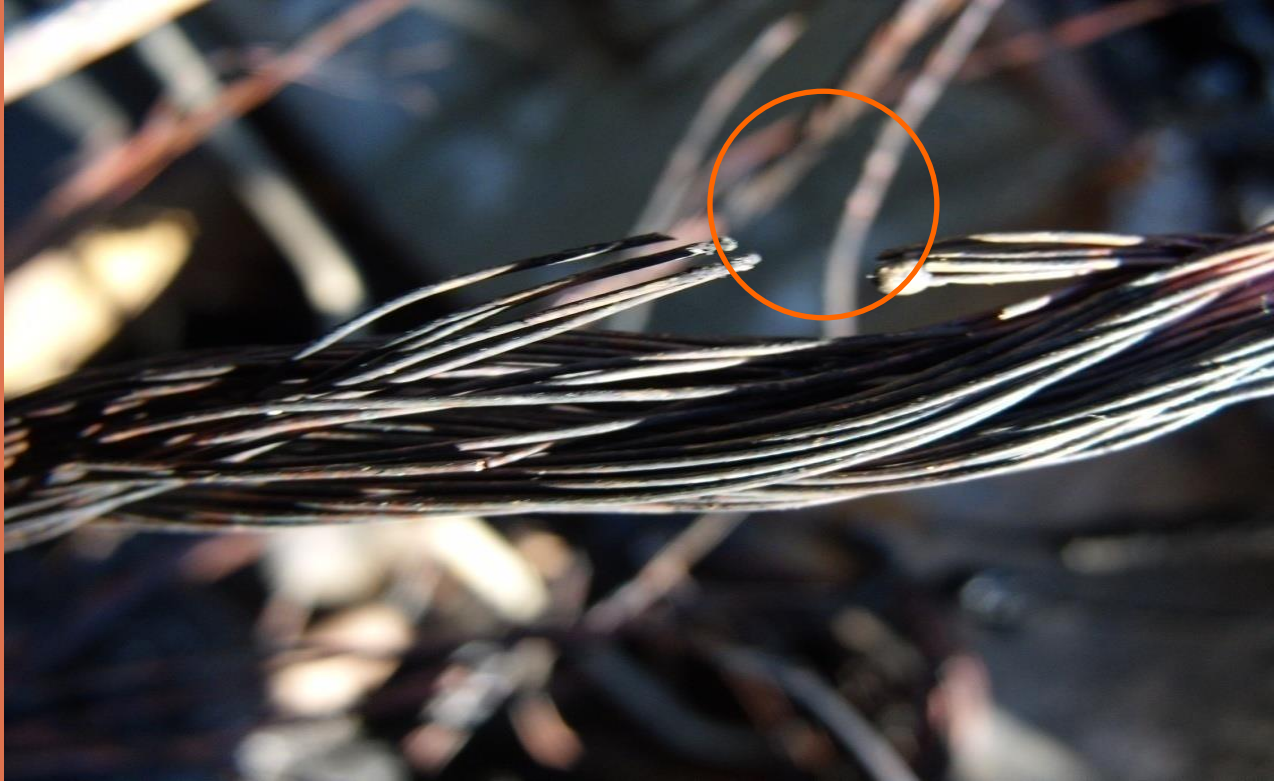
A testzárlat kialakulásának helyén intenzívebb a hőmérséklet emelkedése. Az olvadási hőmérsékletig emelkedett áramvezető helyen „göb” képződik. A belső áramterhelés miatti melegedést igazolja még, hogy amennyiben a hőhatás kívülről érkezik, akkor a periférián lévő elemi szálak is kivörösödtek volna.

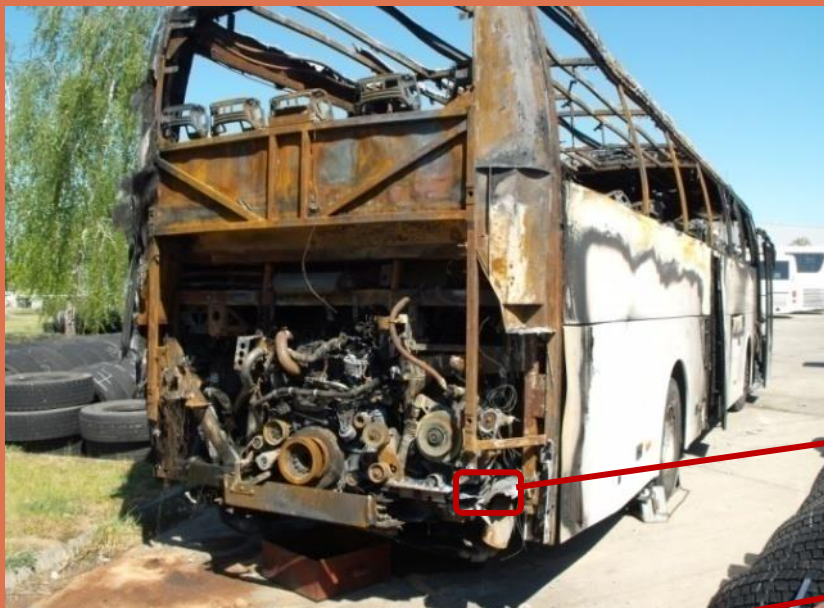
A GENERÁTORRA CSATLAKOZÓ VEZETÉKEK

A megterhelt villamos áramkörökben a gyulladás jellemzően azért következik be, mert a vezeték PVC szigetelőanyaga gyulladási hőmérsékletre melegszik. A felmelegedésnek legtöbbször oka az, hogy az áramvezető keresztmetszet csökkenés, (érintkezési hibahely, megnövekedett átmeneti ellenállású hely) alakul ki.

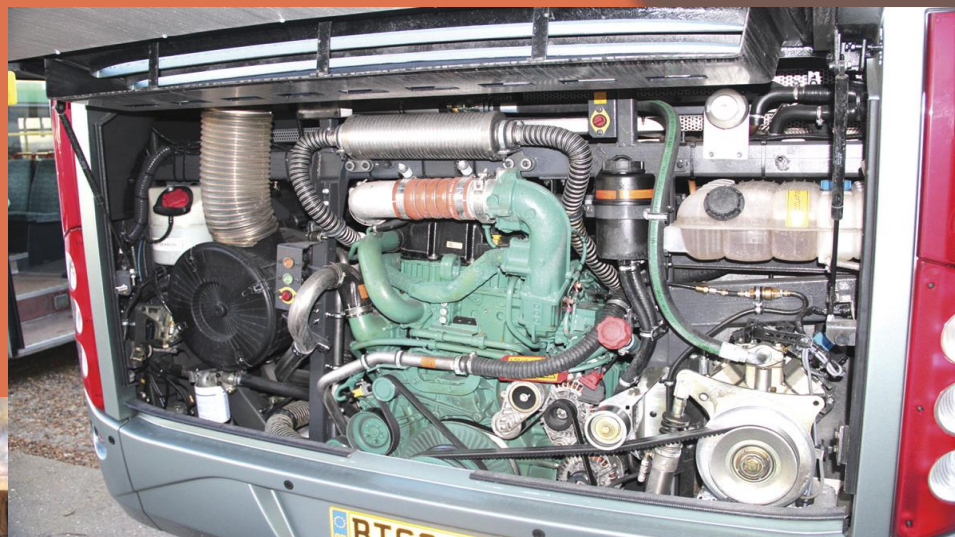
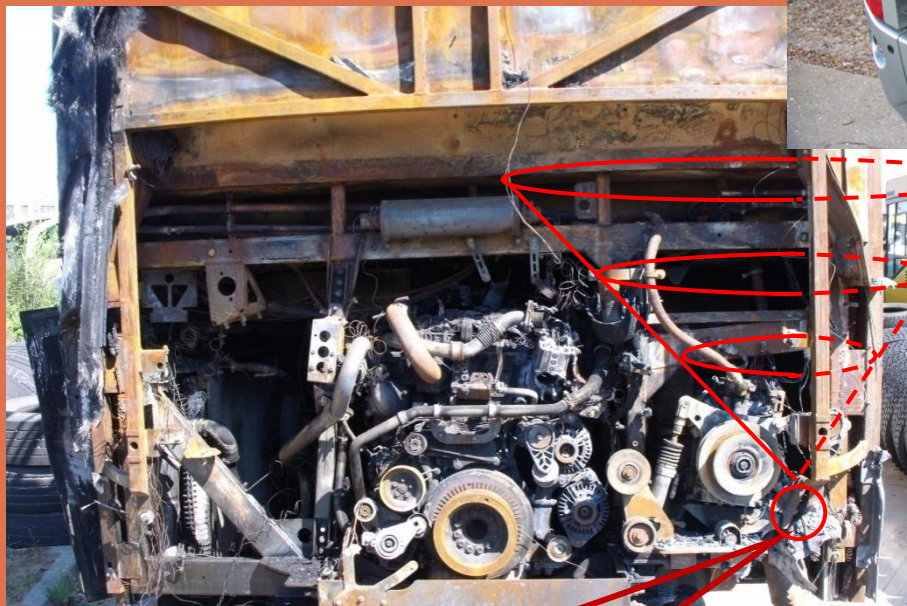
A harmadik generátor elhelyezkedése

A környezetben kialakult elváltozások a motortér alsó részéből kiinduló tűzterjedést mutattak. A károsodás összehasonlítása a valóságos állapottal.

A motortér vázszerkezetén, a lemezburkolatokon, valamint a jobb hátsó kerék mögötti oldalpanelen létrejött nyomok, elváltozások jelzik az égési folyamat során a kialakult hőmérsékleti viszonyokat, melyekből következtethetünk a kérdéses helyeken kialakult maximális hőmérsékletekre is. A nyomok egyben jelezhetik a tűz keletkezési helyét.

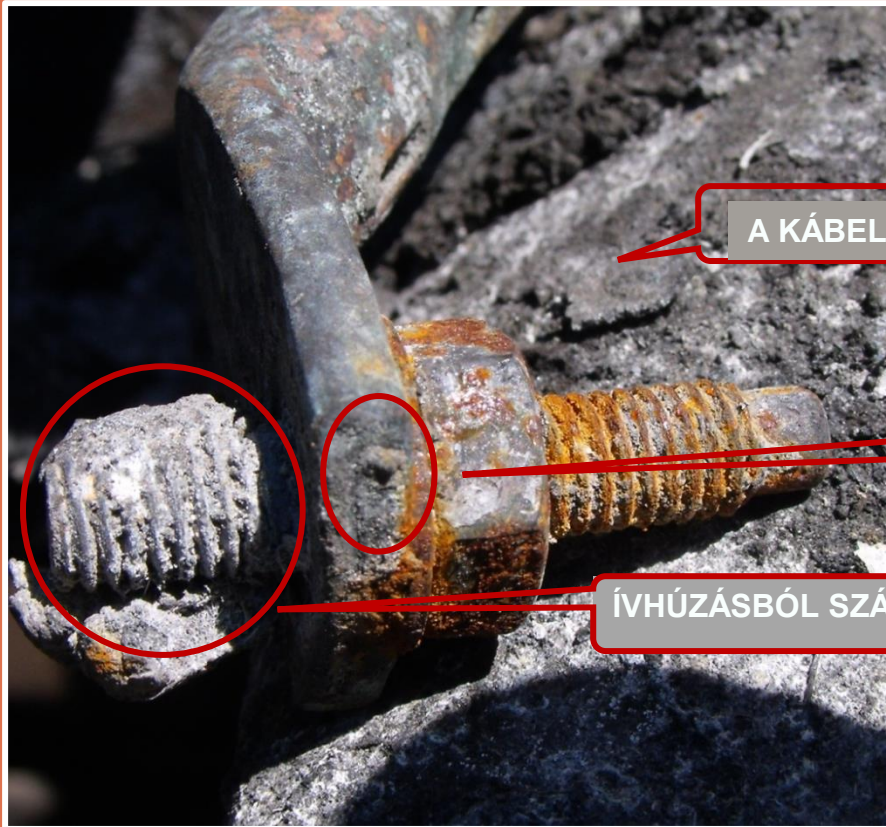
A KÁBELSARUT RÖGZÍTŐ CSAVARRÓL LEÉGETT A HORGANY

ÍVHÚZÁS ALUMÍNIUM FRÖCCSENÉSÉNEK A NYOMA

ÍVHÚZÁSBÓL SZÁRMAZÓ APRÓ GOLYÓCSKÁK A MENETEK KÖZÖTT

Ebben a pontban a tartós, illetve folyamatos áramterhelés miatt annyi hő termelődik, hogy a hibahely közelében lévő áramvezeték, illetve a rajta lévő PVC szigetelőanyag hőmérséklete eléri a PVC, vagy abban a környezetben található egyéb éghető anyagok gyulladási hőmérsékletét.

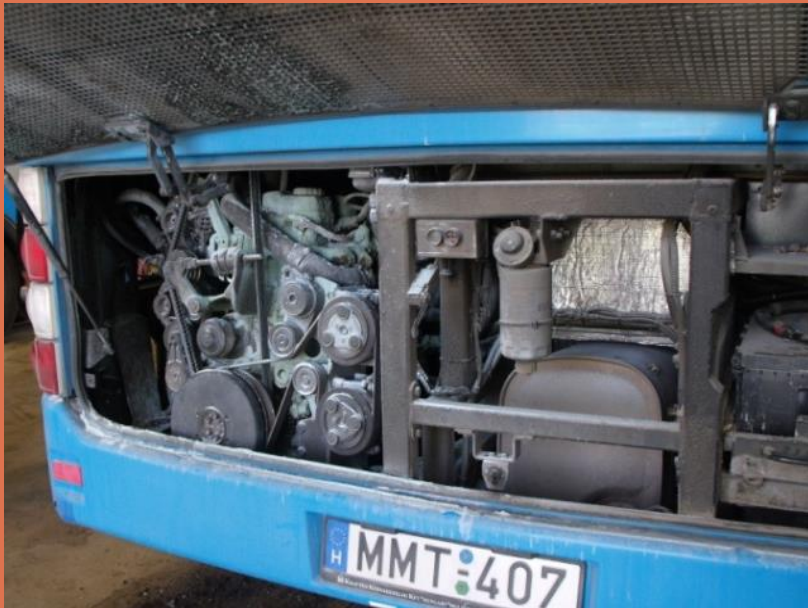
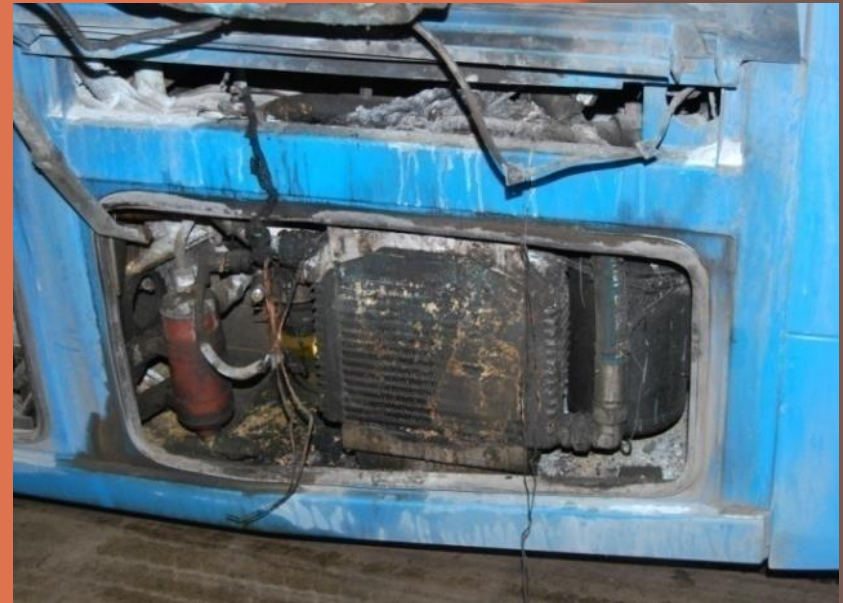
A ventilátor motor megszorult, emiatt a motor forgórésze üzemi állapotban nem tudott forgómozgást végezni, így hűtés sem volt. Azonban a termosztát kapcsoló relé zárta az ventilátor motor áramkört, ennek következtében olyan mértékű túláram jött létre, melynek köszönhetően a motor és a hozzá vezető kábel felmelegedett, a vezetékén lévő szigetelés meggyulladt. A tűz onnan terjedt tovább.

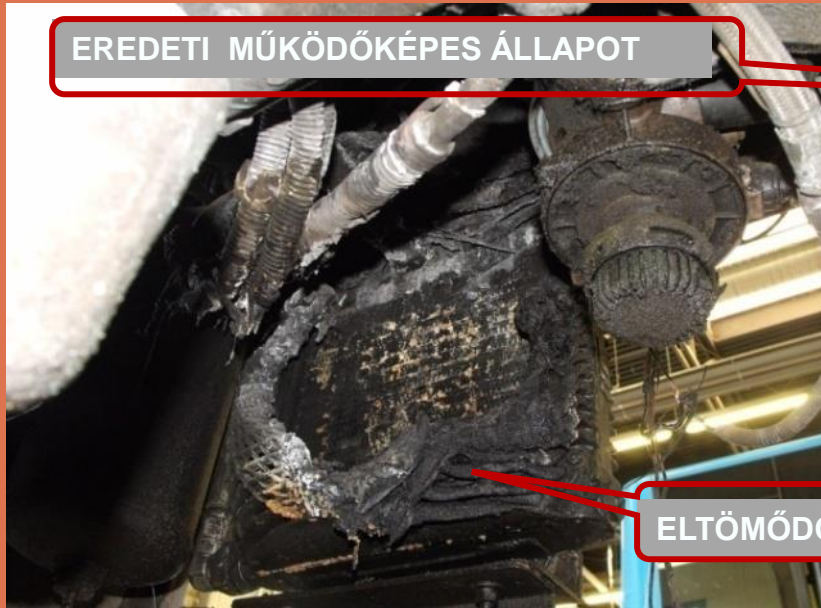
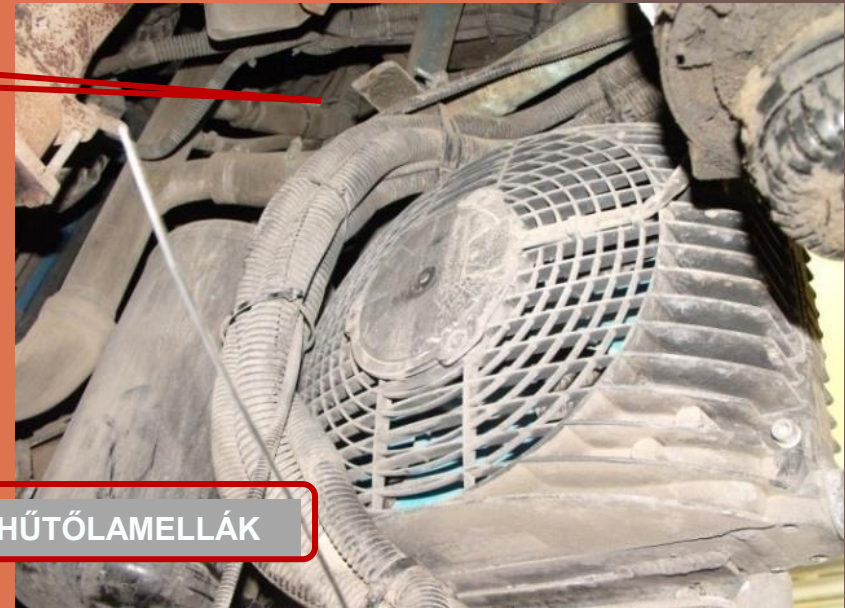
Az eredetileg szakaszos, és viszonylag alacsony üzemidő helyett a ventilátor sokat forgott, és elhasználódott. A detektált állapot egyértelmű mechanikai túlterhelés miatti károsodásra és túlzott idejű igénybevételre utal.

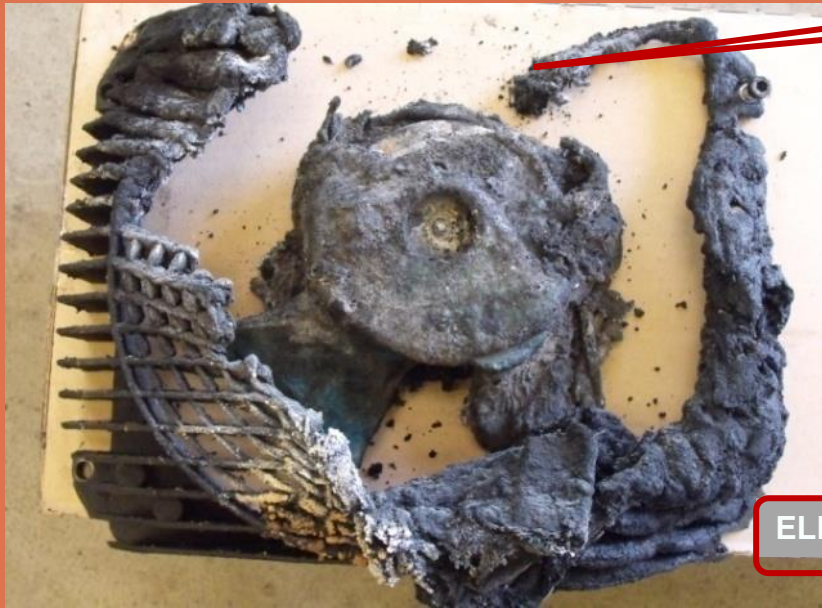
MEGÉGETT VENTILÁTORKERET ÉS MOTOR

Az eredetileg szakaszos, és viszonylag alacsony üzemidő helyett a ventilátor sokat forgott, és elhasználódott. A detektált állapot egyértelmű mechanikai túlterhelés miatti károsodásra és túlzott idejű igénybevételre utal.

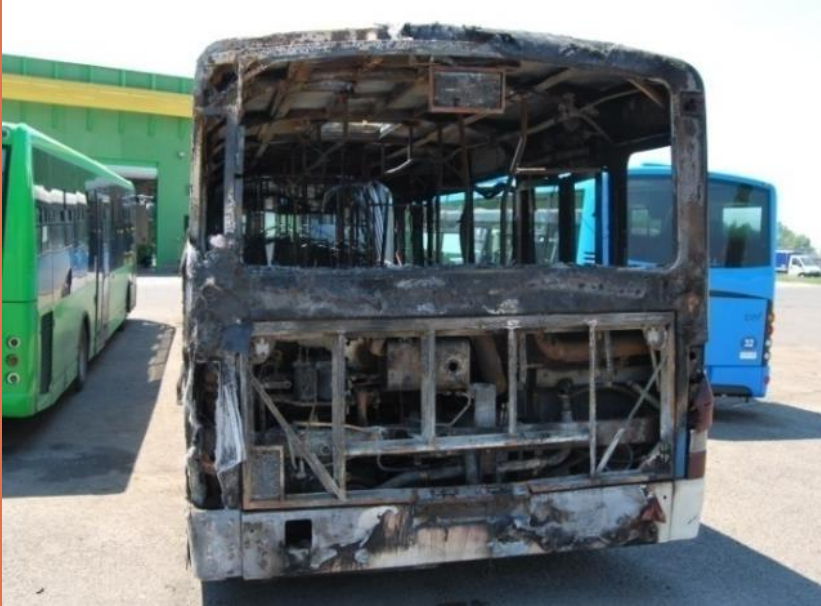
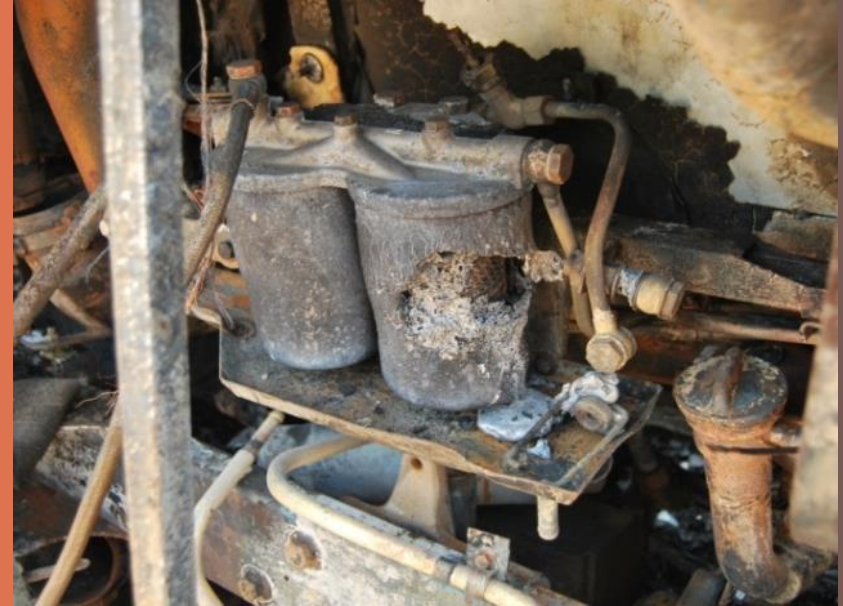
Az üzemanyag ellátó rendszer meghibásodásából keletkezett tüzesetek nagy része a vezetékek tömítetlenségi hibáiból, valamint a flexibilis, gumiból, vagy műanyagból készült üzemanyagtömlők előregedéséből, sérüléséből, valamint szakszerűtlen javításból, szerelésből származik.

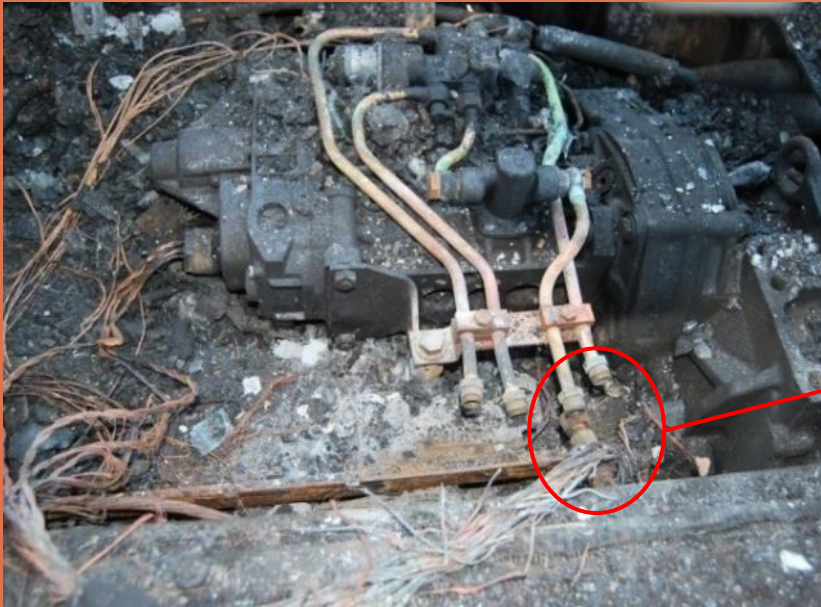
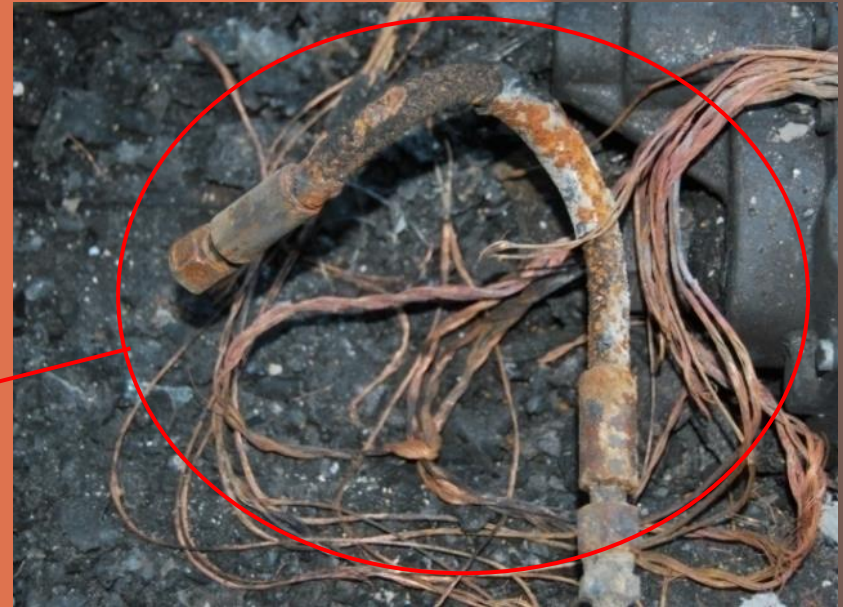
A járószint alatti égési góc. A hátsó üzemanyag előszűrő gyulladása ennek az égési gócnak a kiáramló hőhatása miatt következett be. A negyedik épen maradt tömlő a többihez képest kevésbé károsodott. Azonban a többivel megegyező méretű, de a többihez képest más kialakítású más típusú volt. A tömlők nem egyező típusa alapján az a következtetés vonható le, hogy ebben a környezetben korábban javítás, vagy tömlőcsere történt.

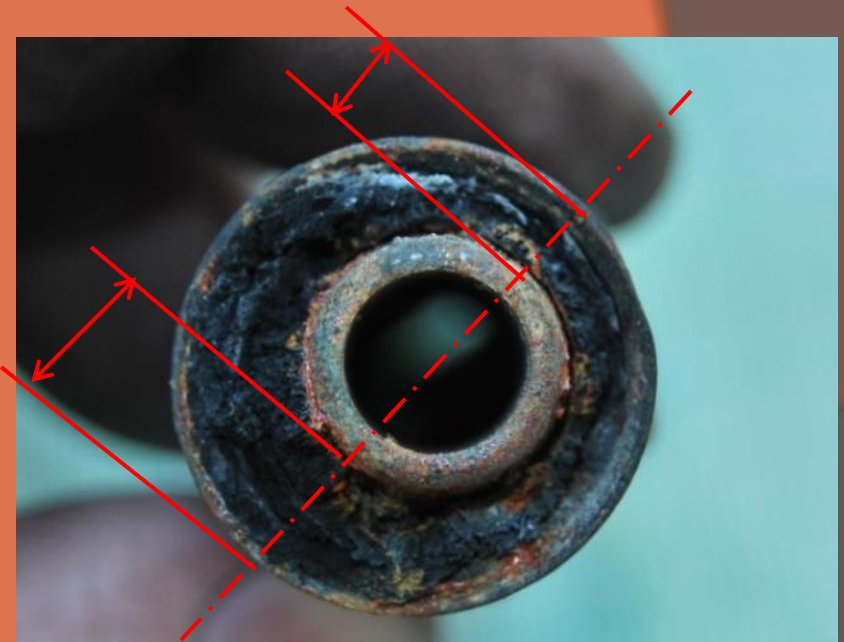
A tűzvizsgálat során a kettő darab tömlőmaradvány az információ hordozó . Az két tömlődarab közül az alsó az égés során károsodott, azonban egészben maradt, míg a másik megegyező típusú tömlő maradványán hosszanti felhasadás azonosítható. A két azonos darab, azonos helyen és égési körülmények között különbözőképp károsodott. Ez az eltérő állapot egyértelműen a gyulladási hely, azaz a tömlő szakadási pontját, egyben a gázolaj távozási helyét azonosítja.

A befogási helyén, (piros nyíllal megjelölt helyen) felhasadás nyoma látható, amely egyértelműen egyező jelenséget mutat a gyulladási környezetben talált, hosszában felhasadt tömlőmaradvánnyal.

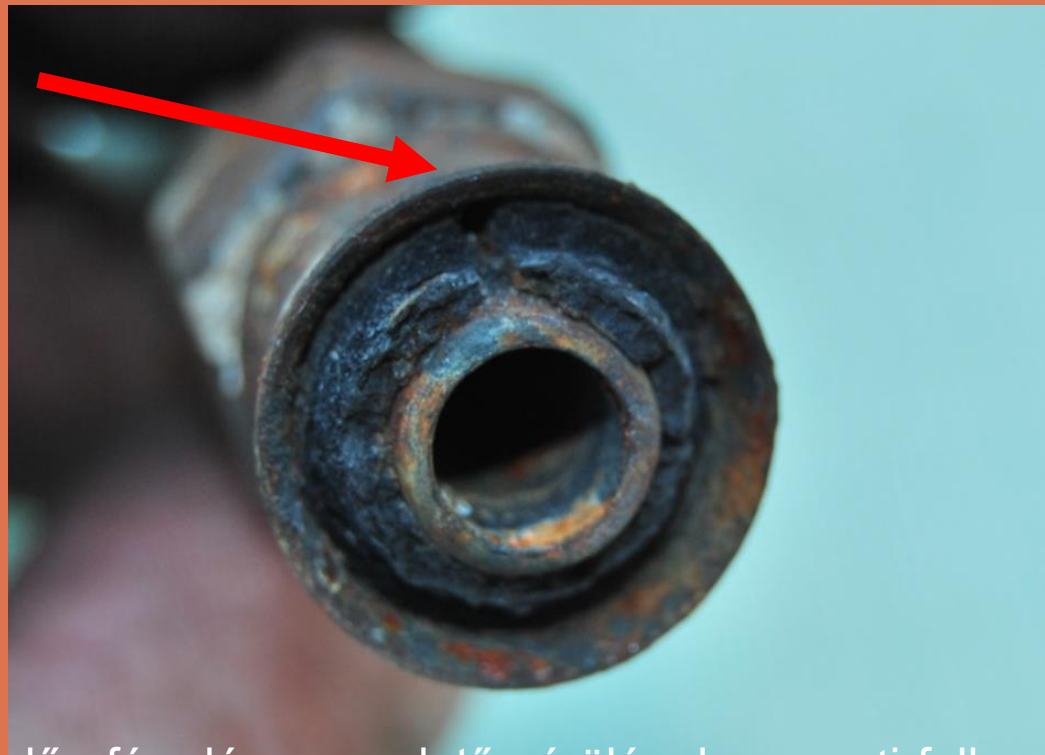
Az üzemanyag tömlőn fáradásos eredetű sérülés, hosszanti felhasadás jött létre, amely a tömlő végére préselt csatlakozótól indult. A felhasadási hely nyoma a tömlővégen, másrészt a tömlő megégett maradvány is azonosítható volt.

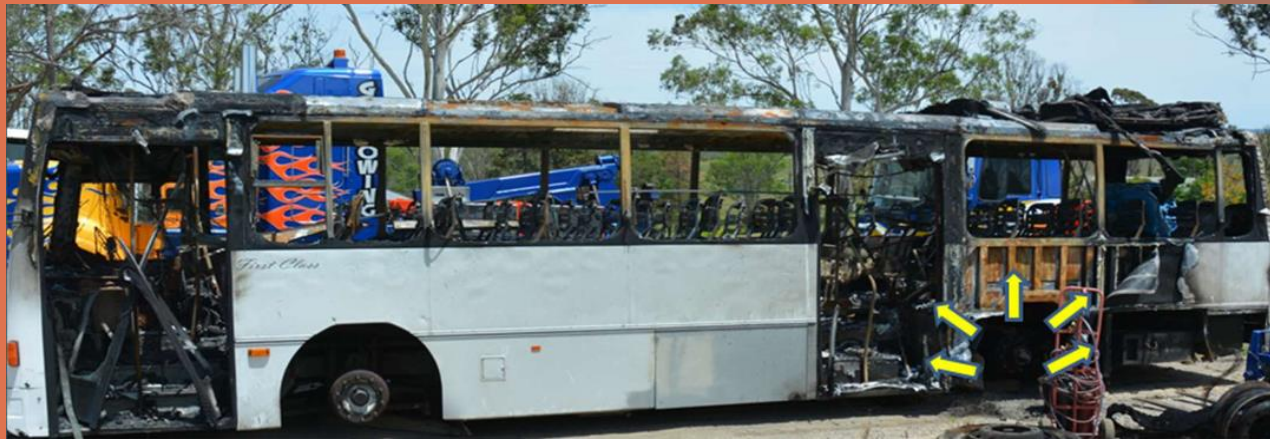
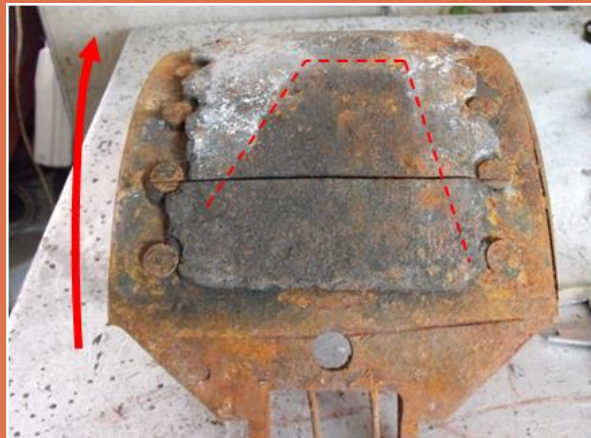
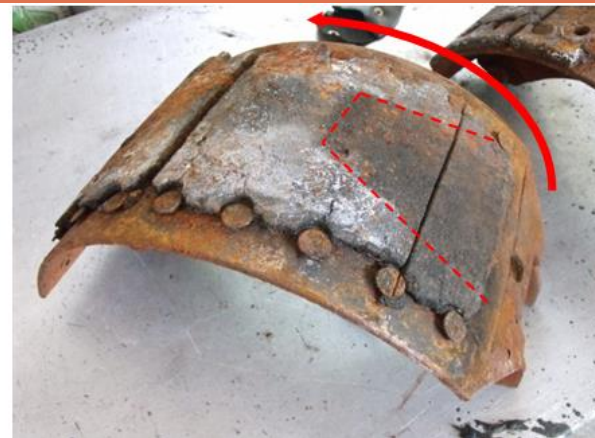
Fékhibából általában karbantartás elmaradása miatt keletkezett tüzek a jellemzőek

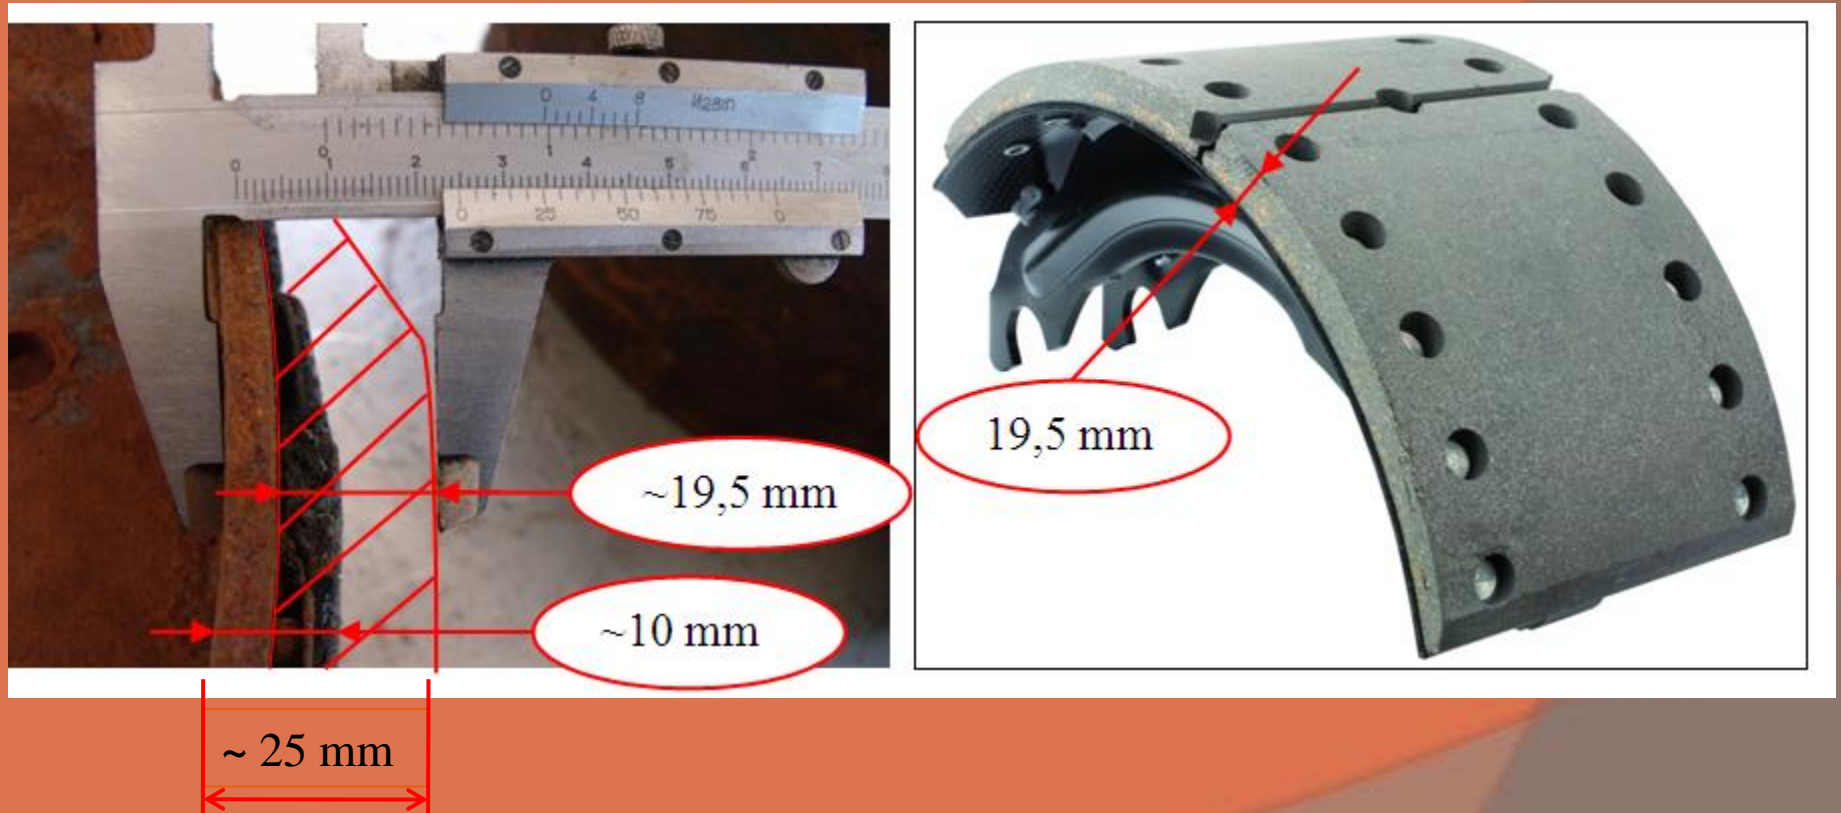
A fékpofáról leváló súrlódó betét beszorul a pofa és a fékdob közé.

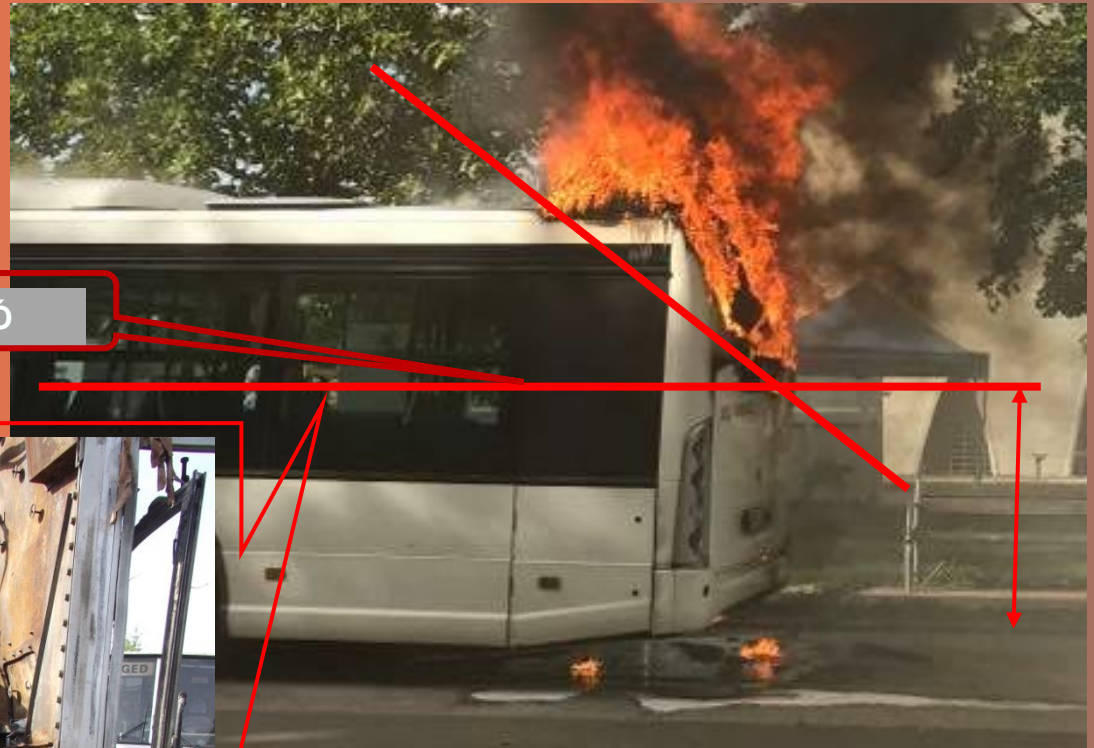
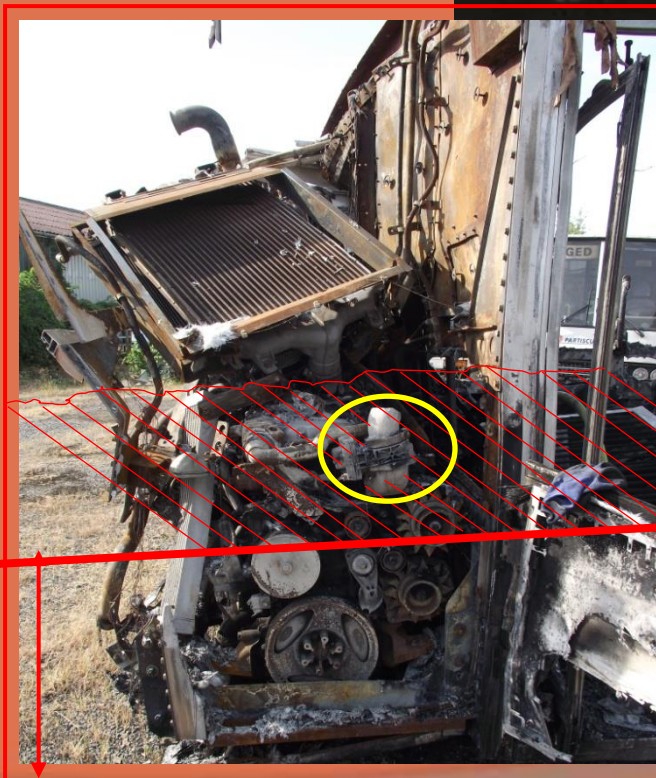
A KEZDETI ÉGÉS SÍKJA JÓL BEHATÁROLHATÓ

A motortérbeli gyulladás helyét a kisserkesztett sík által kimetszett felületeken létrejött égésnyomok mutatják meg.

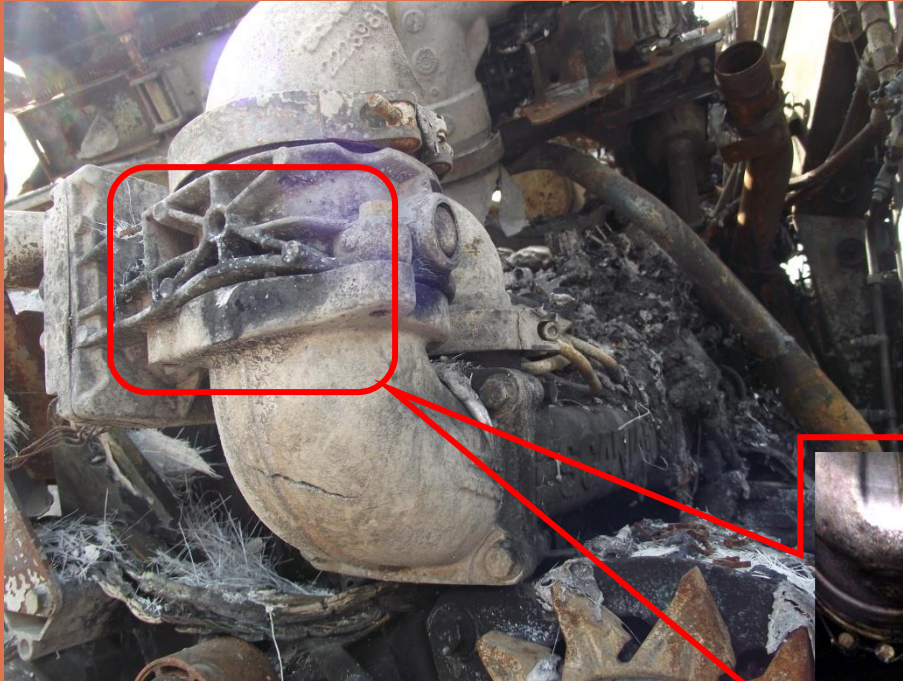
A szívócső kormozódása kezdeti égésre utaló jelenség! Ki kell bontani az alkatrészt! A beszívott levegő közvetlen a pillangószelep után, a szívócsőben találkozik az EGR hűtő felől érkező kipufogógázzal.
