AUTÓBUSZ TŰZESETEK MŰSZAKI OKOK VIZSGÁLATUK MÓDSZERTANA

OZSVÁR ZOLTÁN

IGAZSÁGÜGYI MŰSZAKI SZAKÉRTŐ

KECSKEMÉT, 2022. JÚLIUS 7.

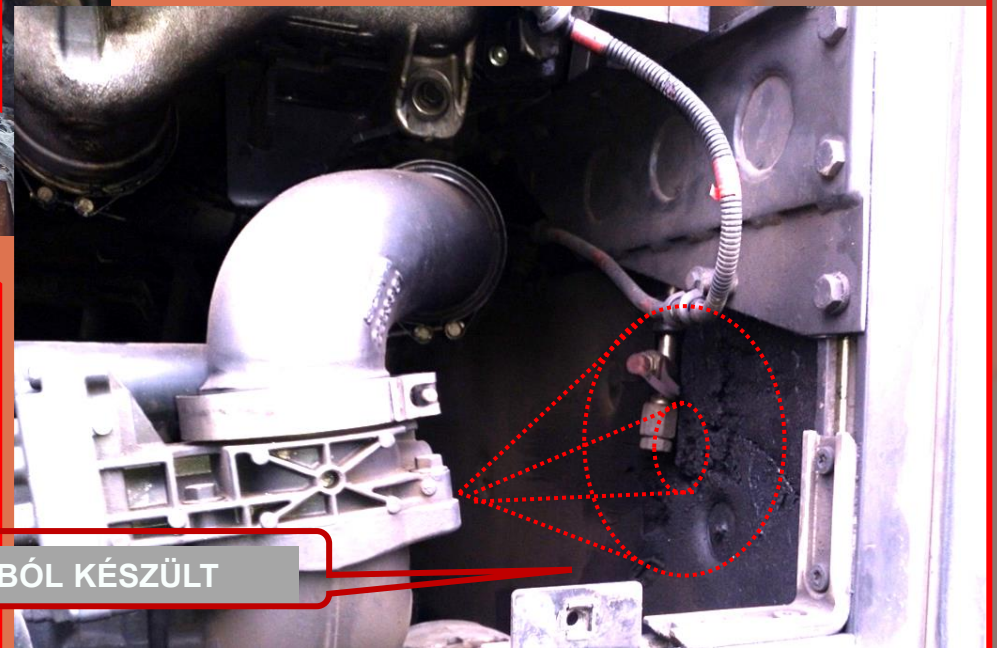
A TŰZFALON LÉVŐ SZIGETELÉS ÉGHETŐ ANYAGBÓL KÉSZÜLT

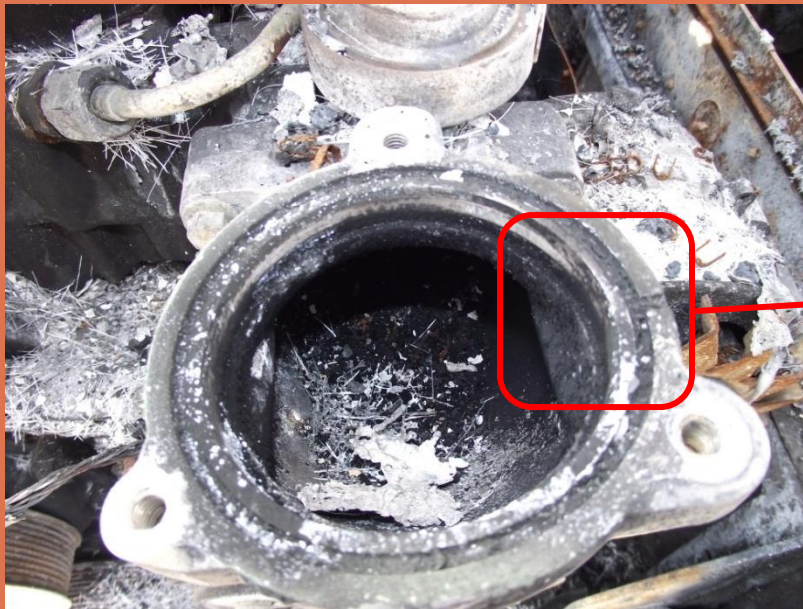
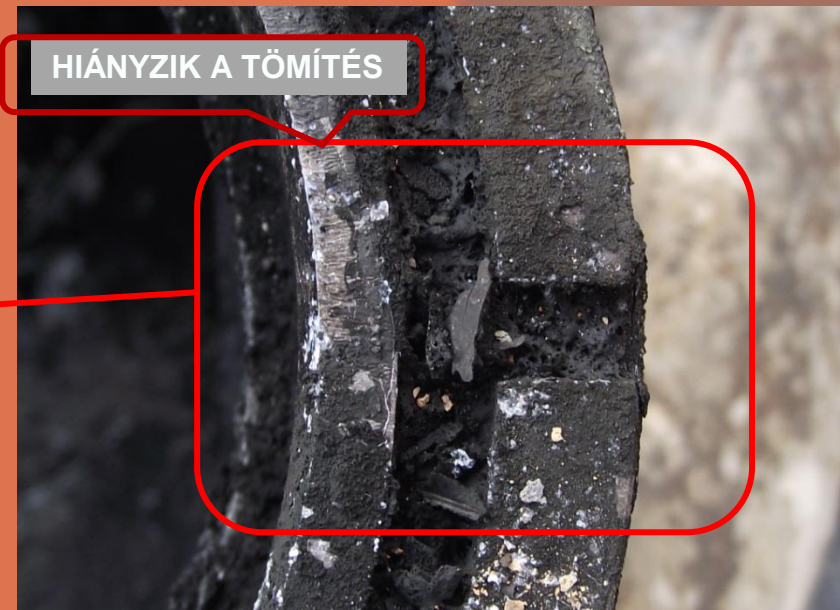
A motor káros anyag kibocsátását oly módon csökkentik, hogy a kipufogógáz egy részét megfelelő hűtés után visszatáplálják a szívócsőbe, mely ott keveredik a turbóhűtőből érkező friss levegővel. A motor üzeme közben szívócsőben körülbelül 1-1,5 [bar] túlnyomás uralkodik, melyet a turbófeltöltő állít elő. Ez a nyomás a terhelés során a fordulatszám függvényében változik. A feltárást követően a tűz keletkezési oka is megállapíthatóvá vált.

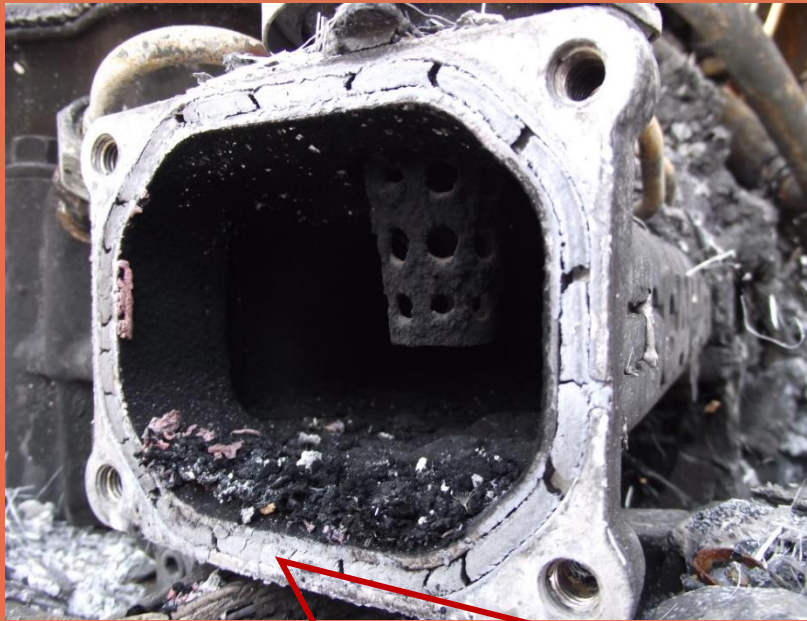
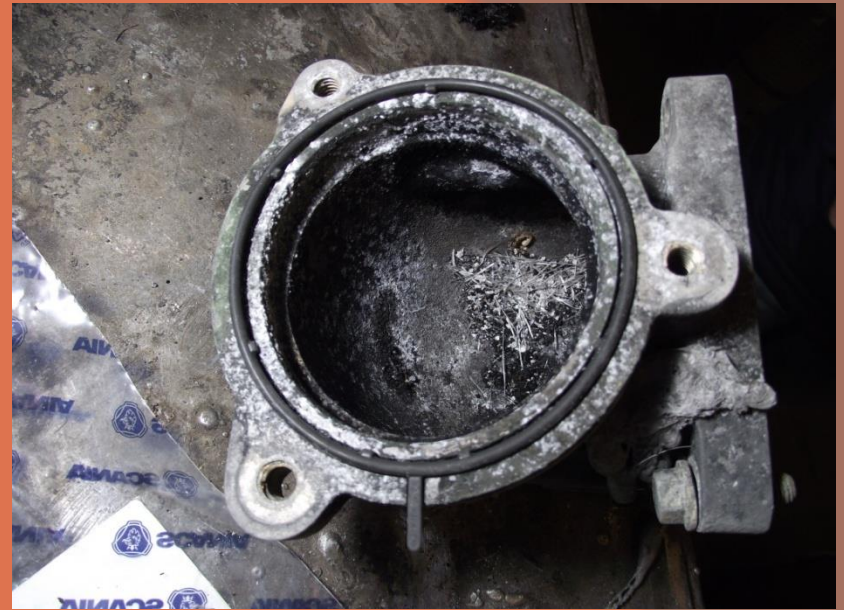
HŐÁLLÓ MŰANYAG ALAPÚ TÖMÍTÉS

A tömítés hiányában a nyíláson kiáramló irányított forró levegő meggyújtotta a tűzfalon a szigetelést.

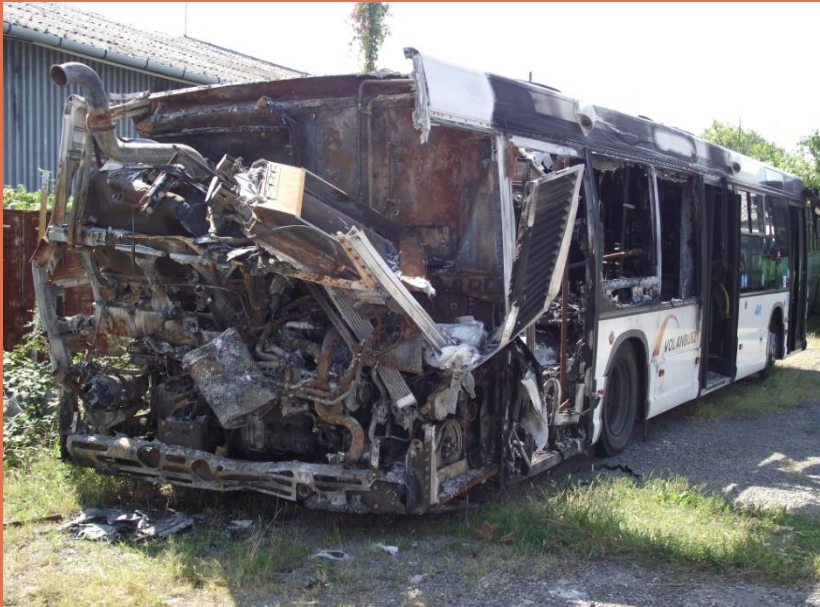
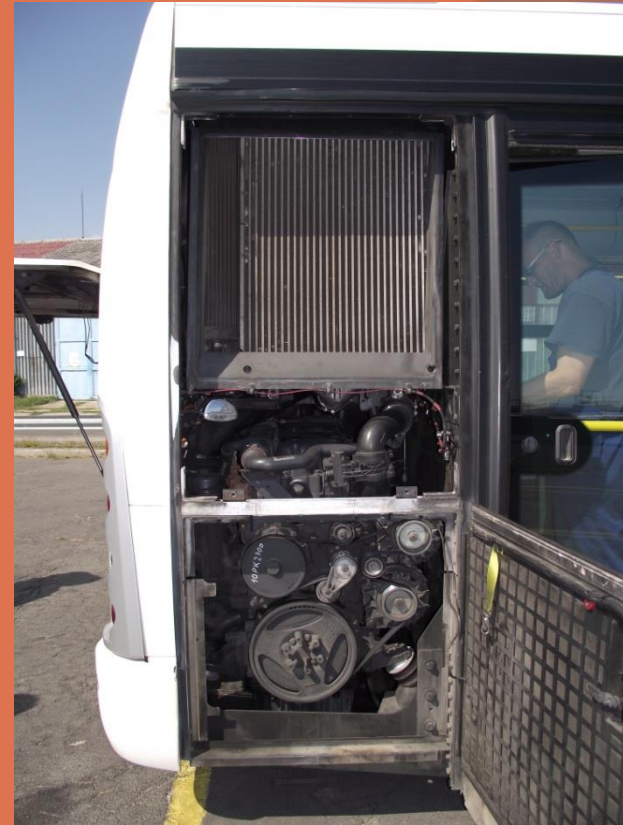
A TŰZ TÖBB HIÁNYOSSÁG EGYÜTTÁLLÁSÁBÓL KELETKEZIK

A kifűjás helyével szemben a tűzfal hangszigetelésének borításán olajszennyeződést azonosítottunk. Ennek jelentősége abban áll, hogy adott esetben a gyulladási hőmérséklet 200 - 250 [°C] értékre csökkenhet. Ez a kritikus környezetben jelentősen megnöveli a gyulladás esélyét.
