VI. TŰZESETEK VIZSGÁLATA, TAPASZTALATAI KONFERENCIA
2022.07.07

Valós tűzeset – tűzjelző rendszer karbantartása során

Bulla Péter Alfréd

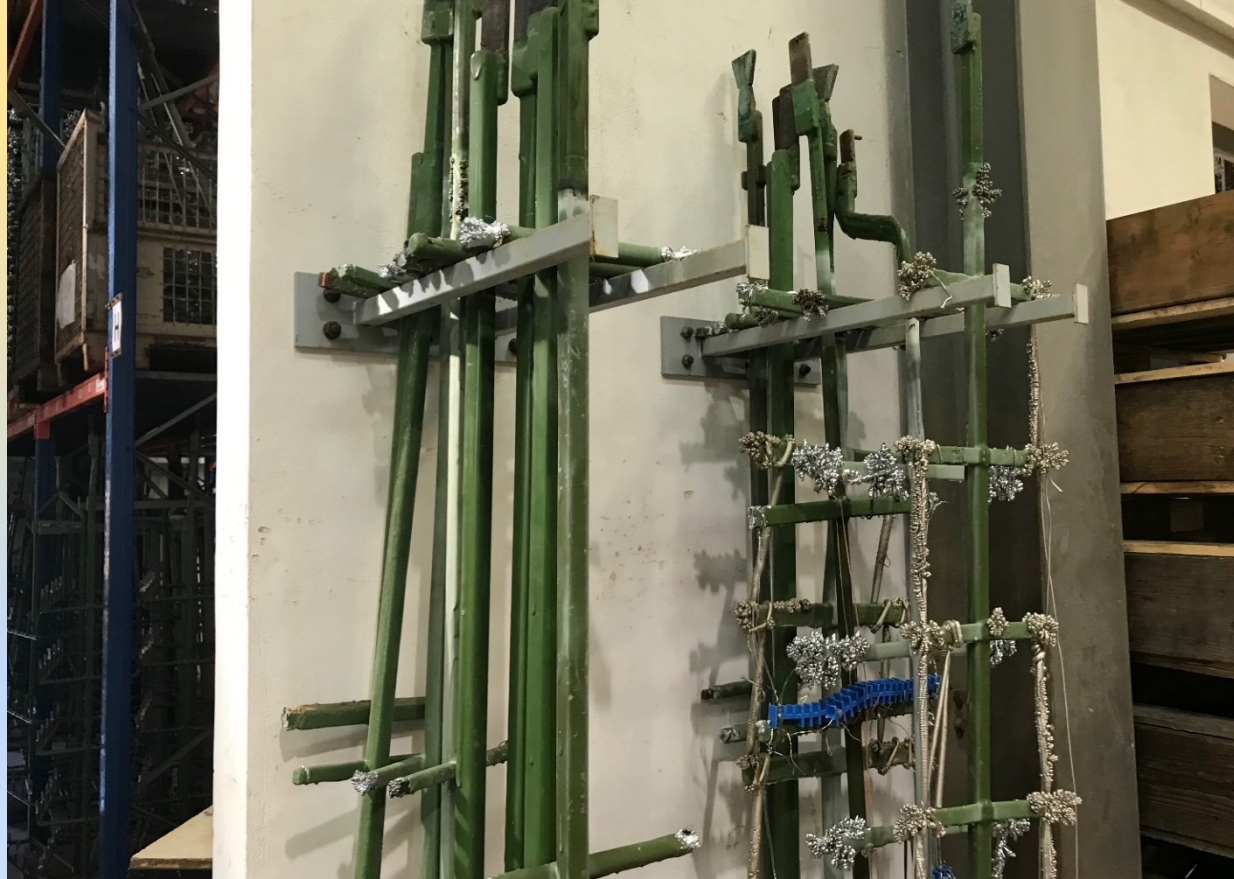
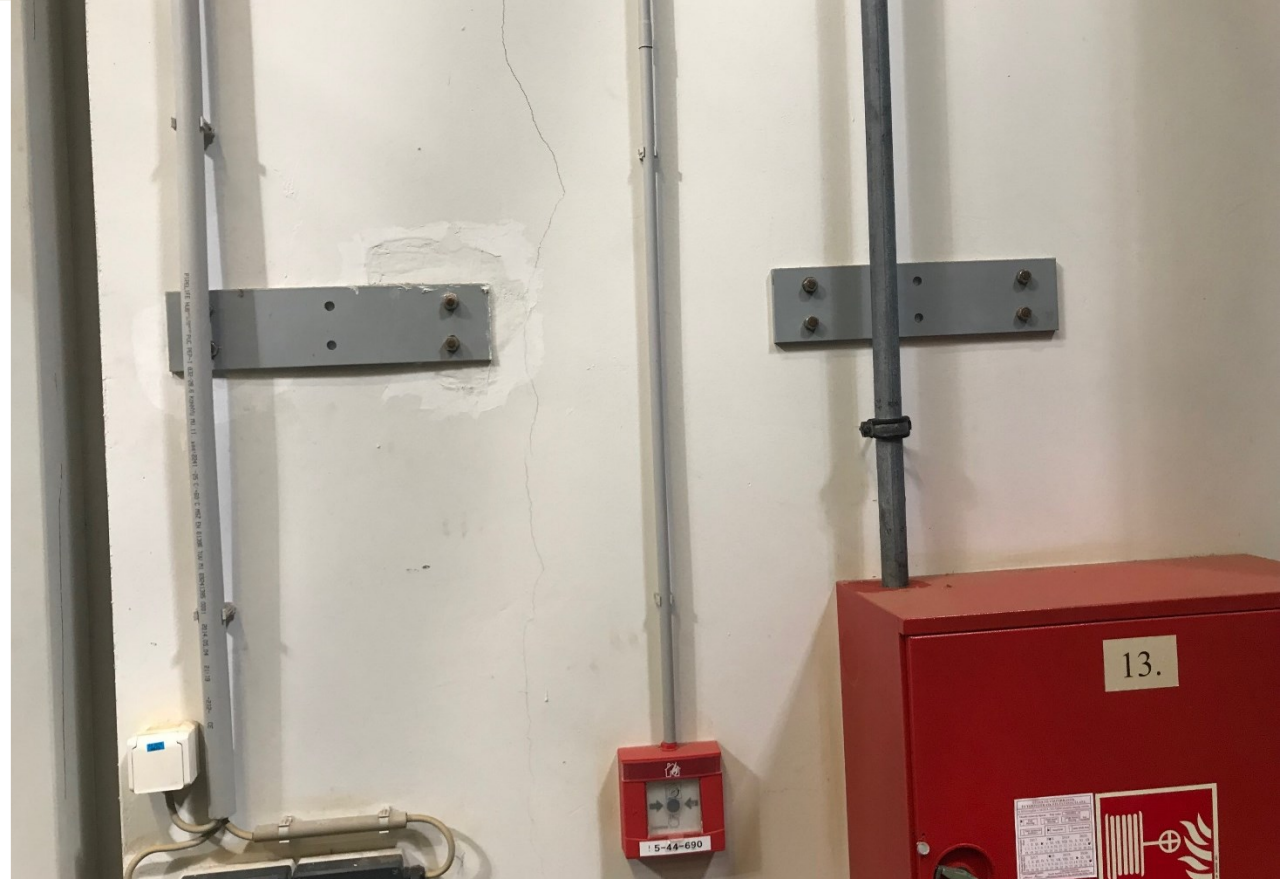
A jó szándék utat tör a tűzgátló falon át...

Nem elég, ha csak a szakemberek ismerik a tűzgátló fal szerepét, néha meg kell osztani ezt a dolgozókkal is!

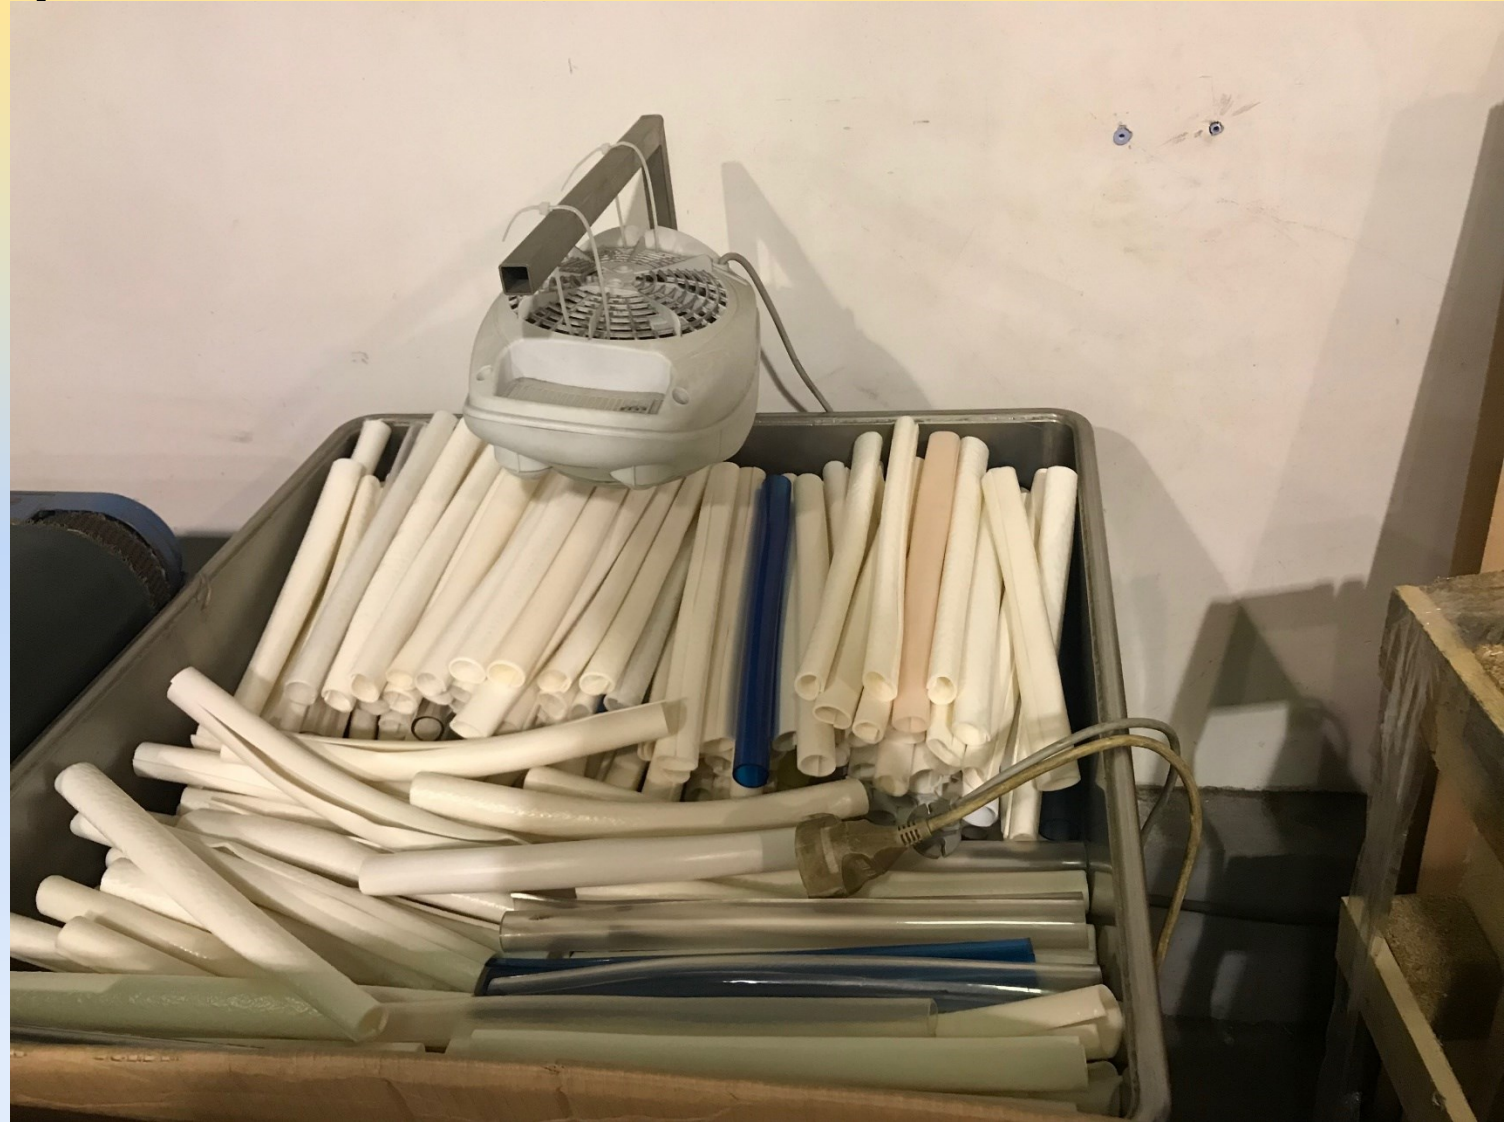
A csomagolószőnyeg használt
székláb védő műanyag
csövek lágyításához -
otthoni használatra
szánt hőszigetelő
átalakításával és...

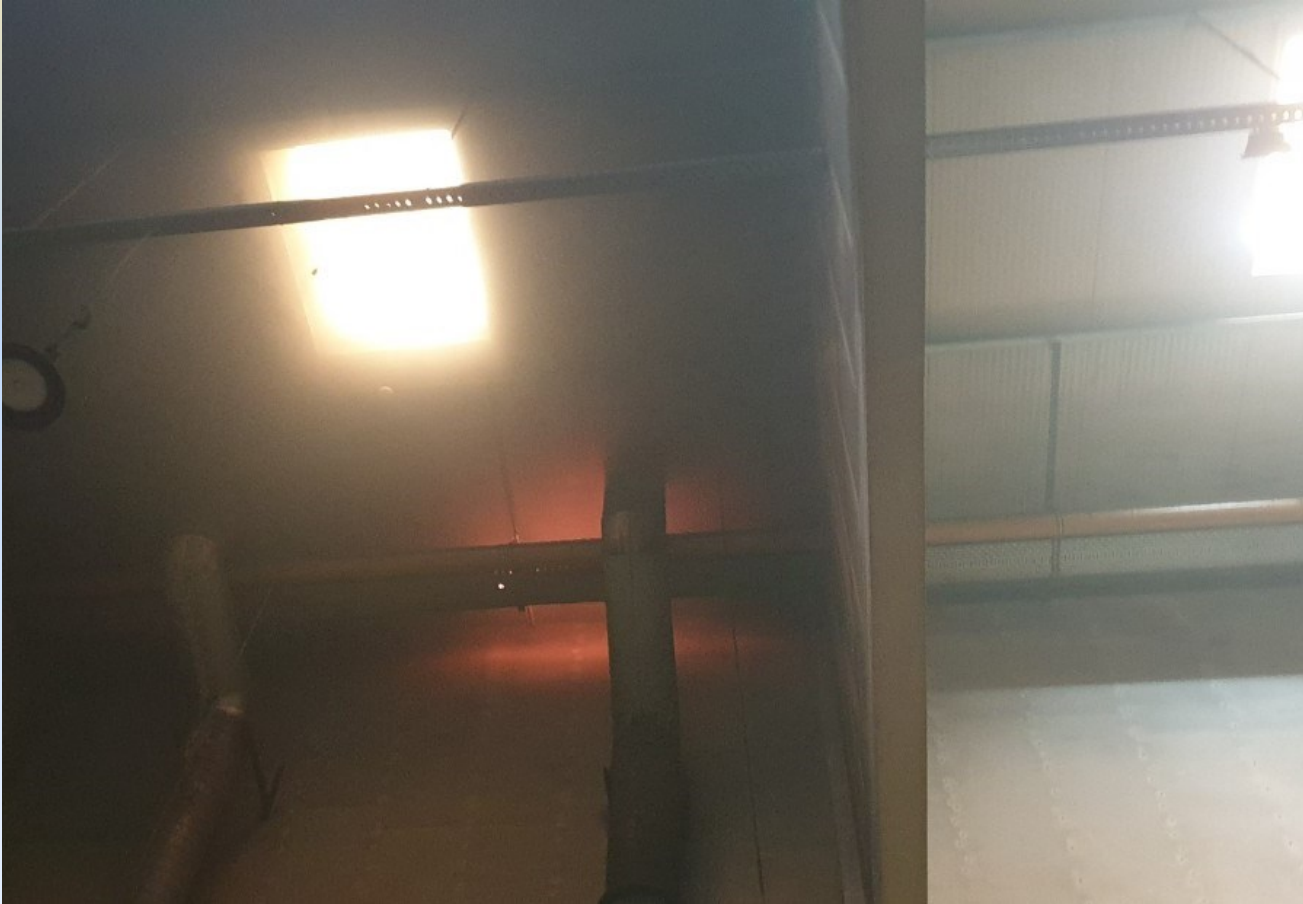
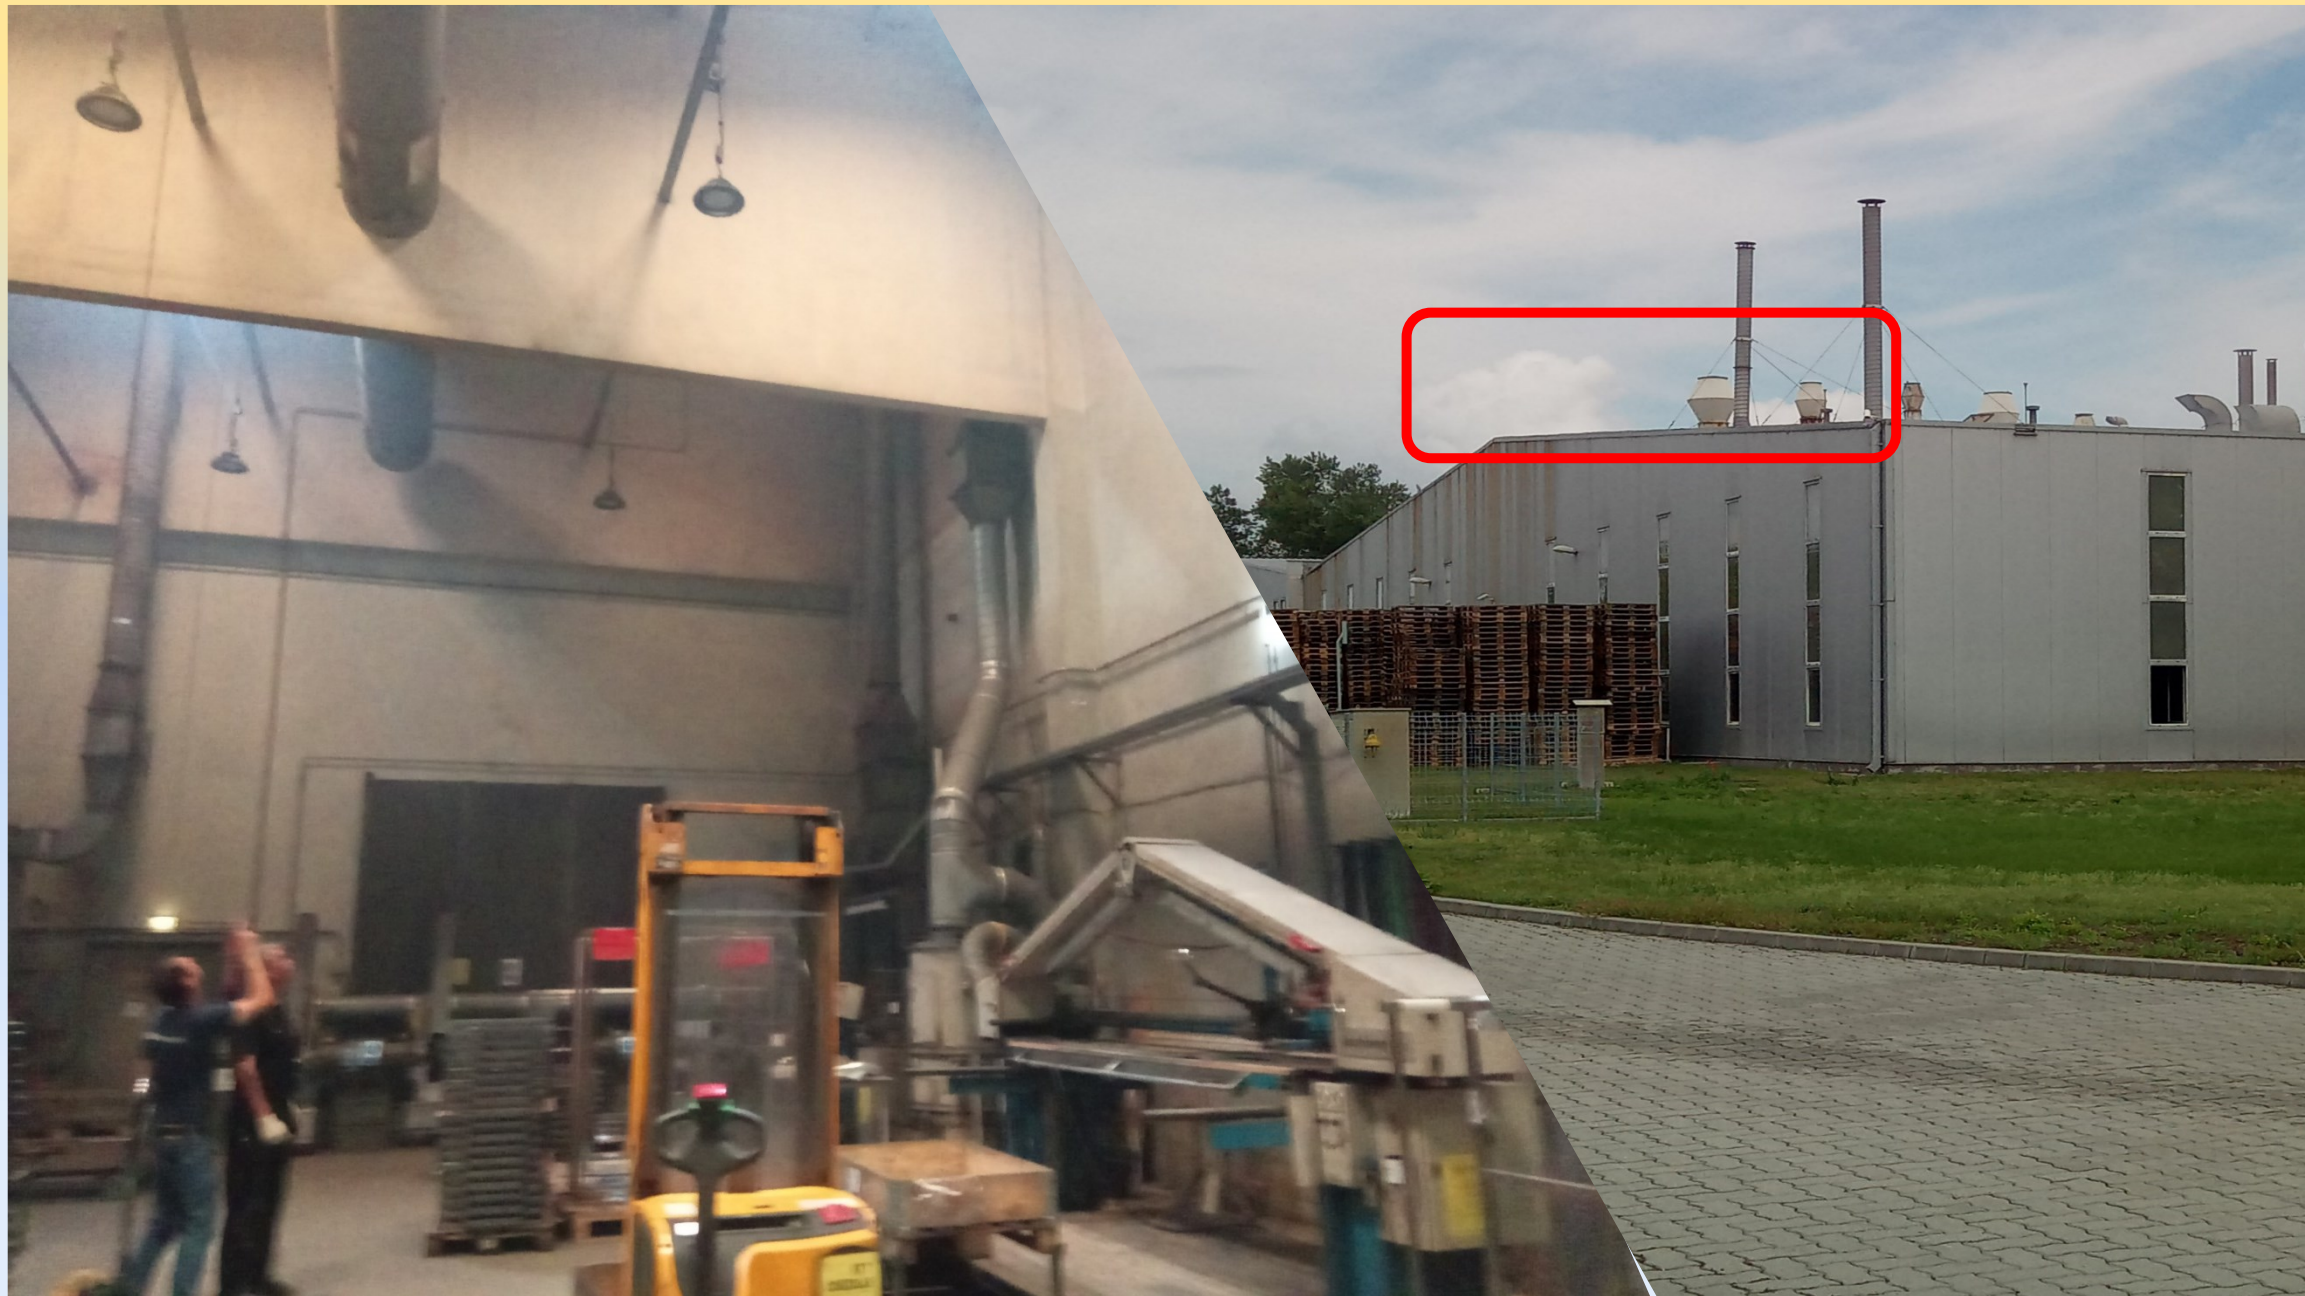
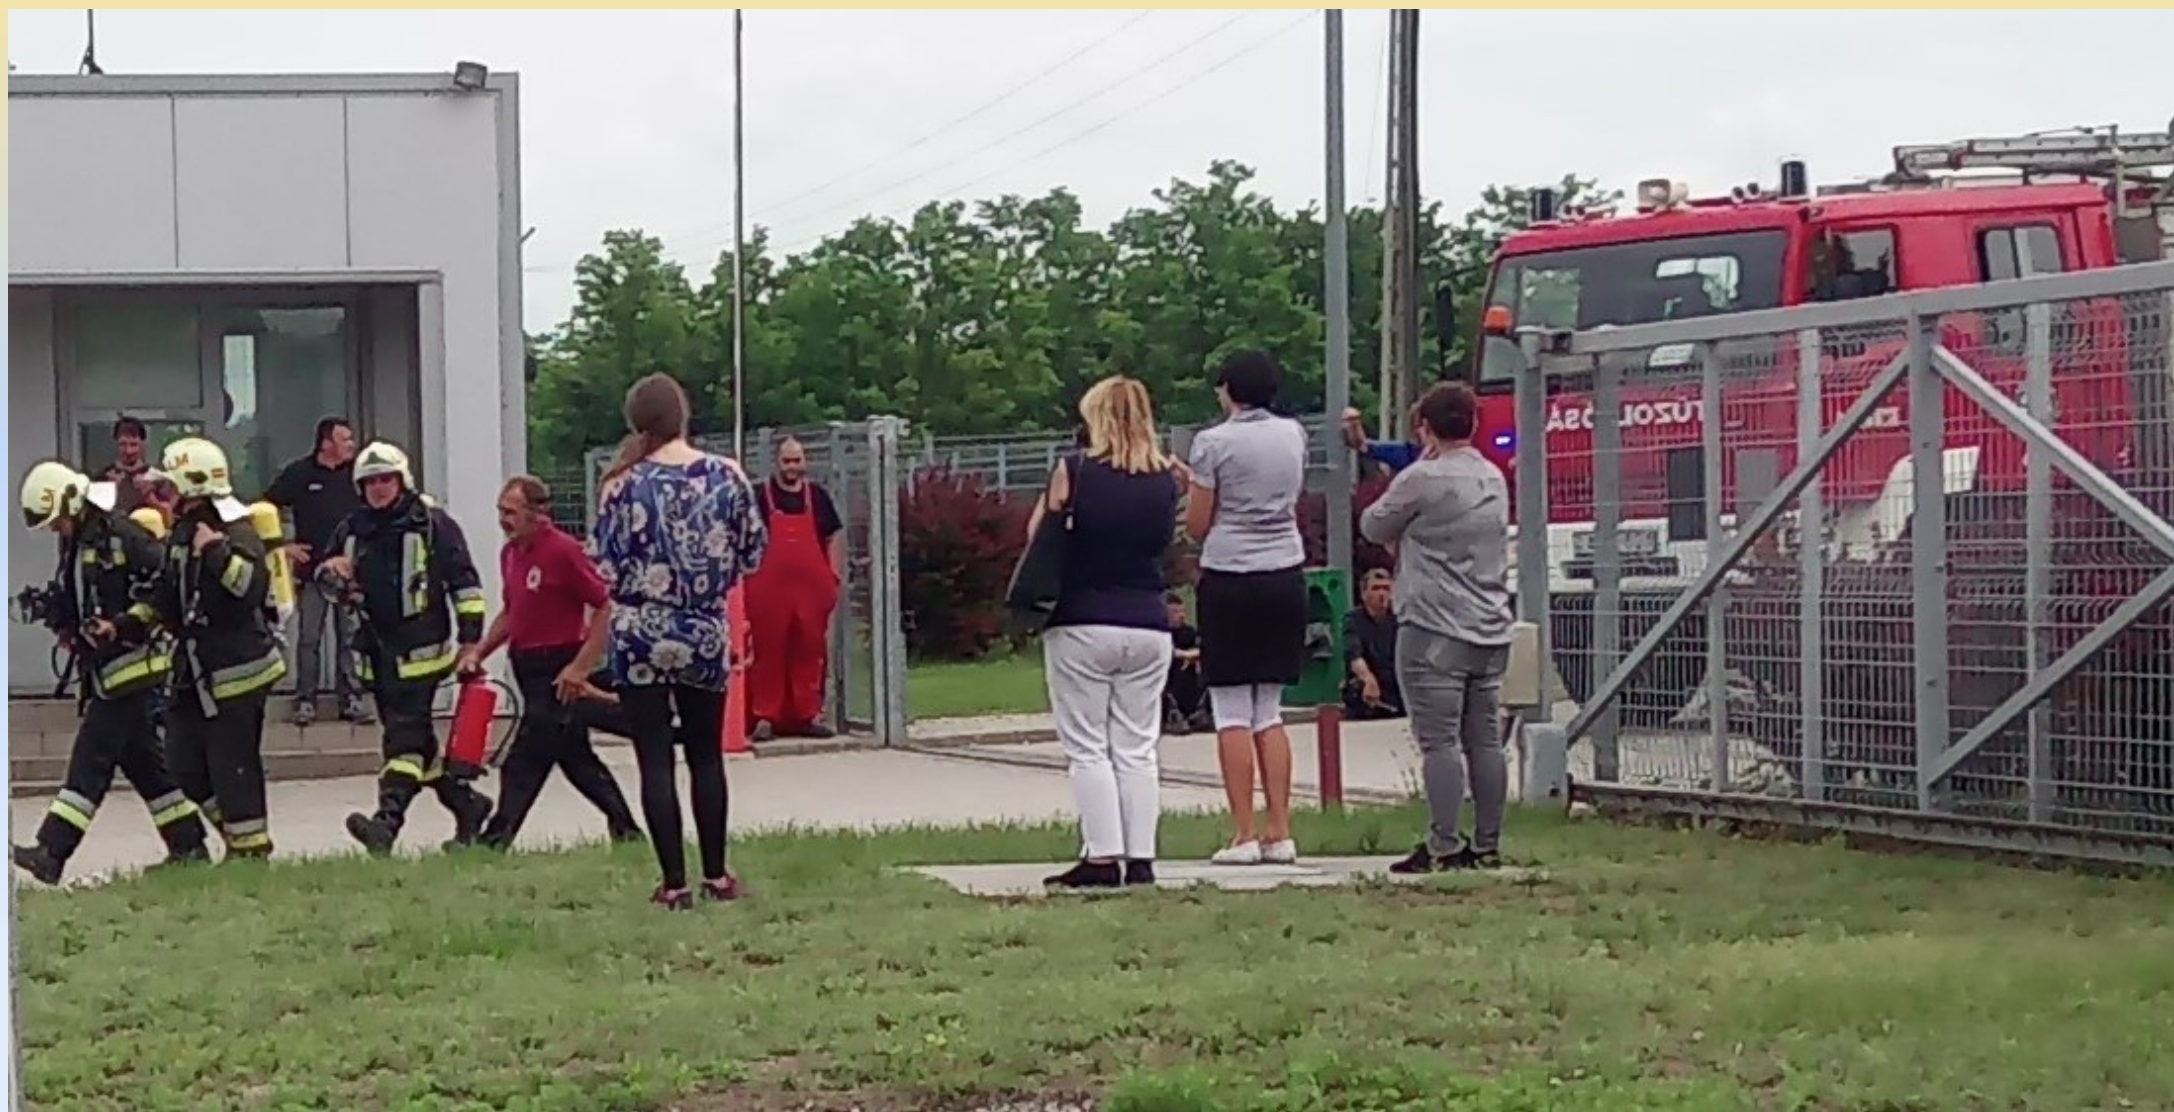
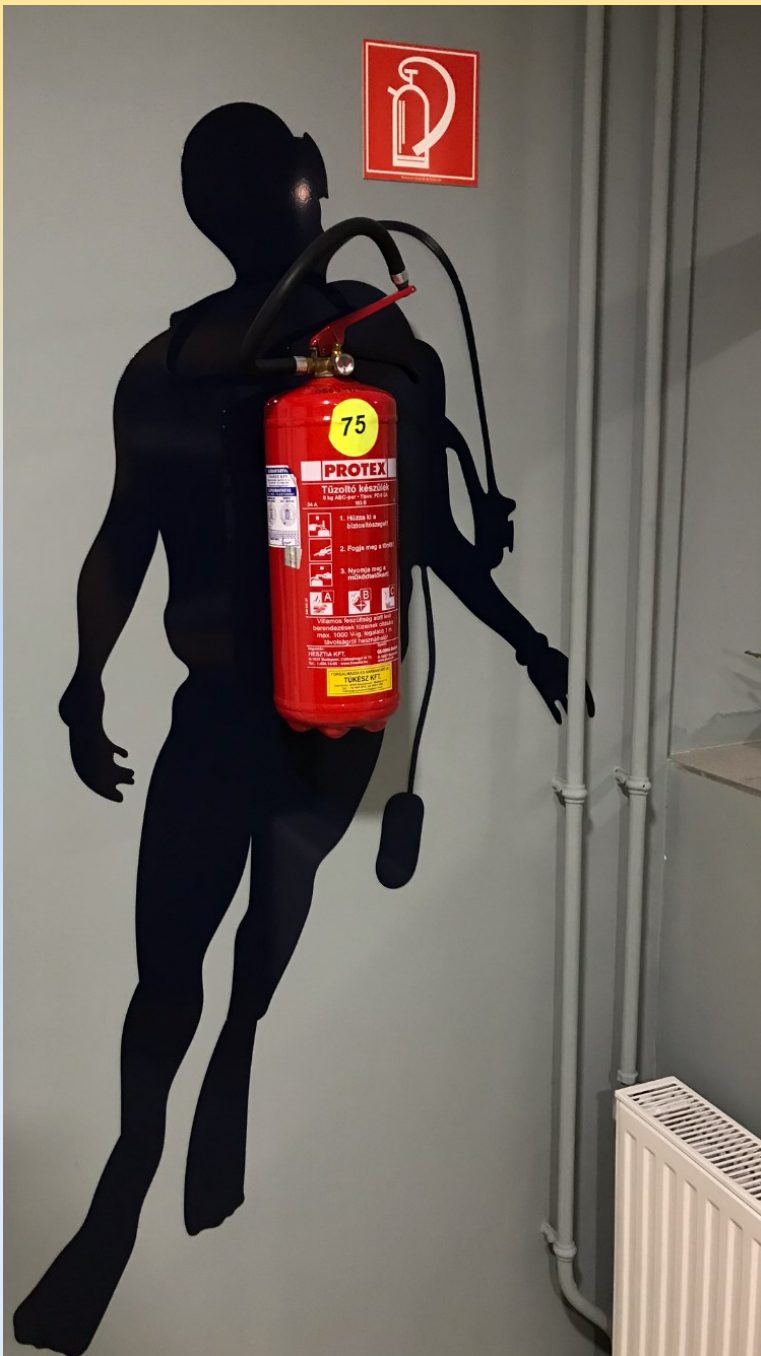
Mielőtt a portás elhagyta volna a helyszínt még gyorsan fényképezett ,(ezzel segítette a tűz lokalizálását és a tűzoltást is)

- Egy karbantartó ember a teljes gyárterületet áramtalanította, mert a tűz egy elektromos zárlat miatt keletkezhetett egy kábeltálcában,
- A teljes üzem leállt,

- Szellőztetést követően a karbantartók a zárlatos üzemterületet kiszakaszolták, az épület többi részét feszültség alá helyezték, 15:30 körül a termelés ismét megindulhatott

- 16:12 perckor az üzem vezetősége megrendelte a csiszoló üzemben lévő érzékelők és kábelek mielőbbi cseréjét

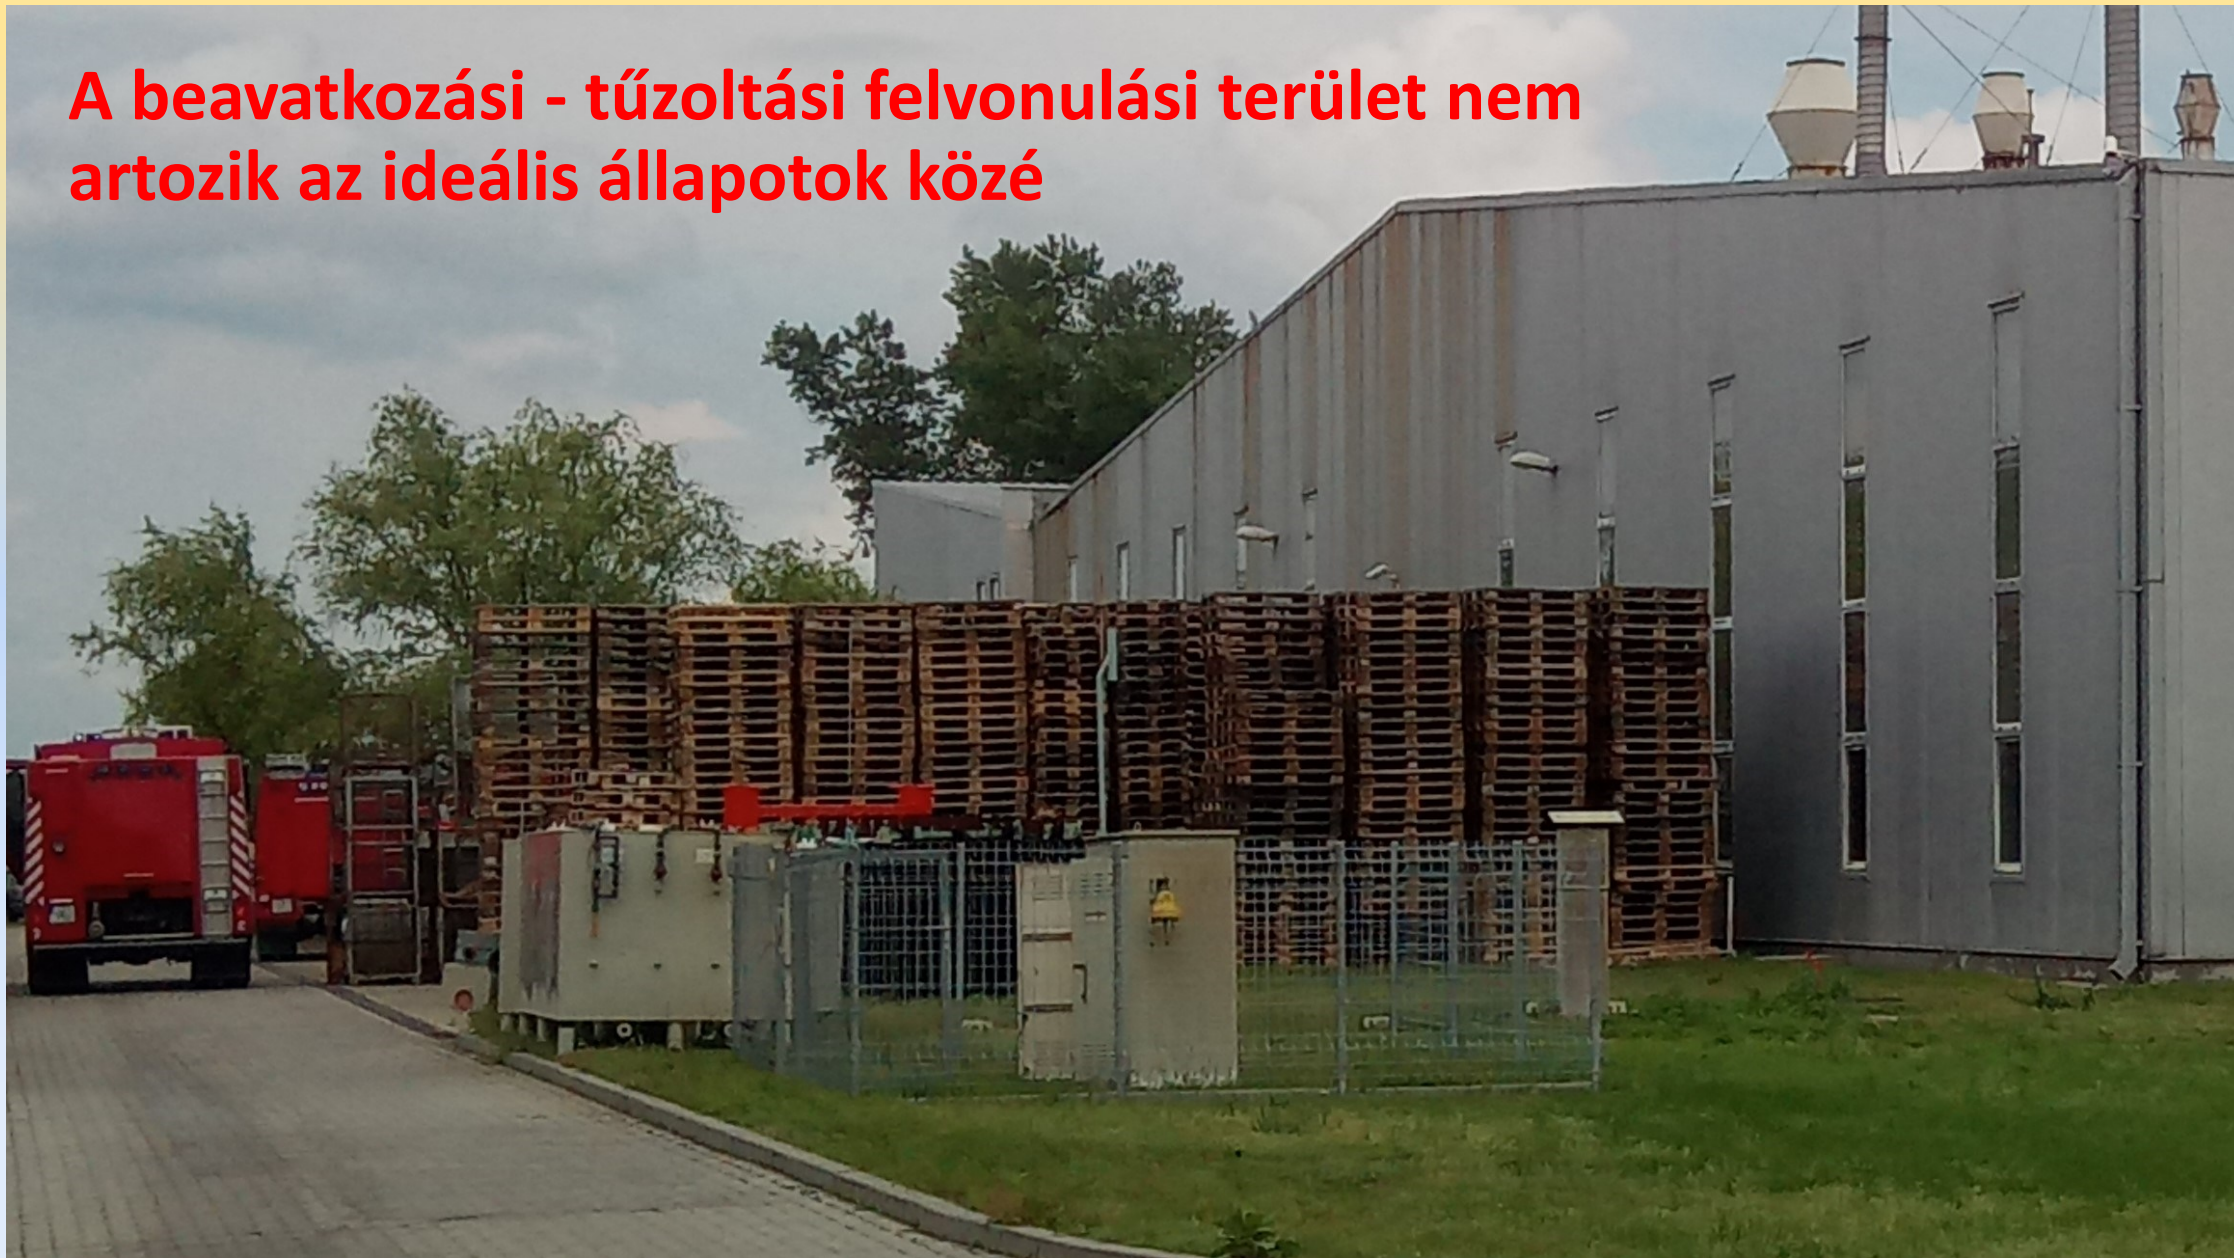
A beavatkozási - tűzoltási felvonulási terület nem artozik az ideális állapotok közé
