VILLAMOS HÁLÓZATOK MEGHIBÁSODÁSAI, ÉS TŰZESETEI

PROF. DR. KOVÁTS LÁSZLÓ DEZSŐ

IRINDIUM MÉRÉSTECHNIKAI KFT.

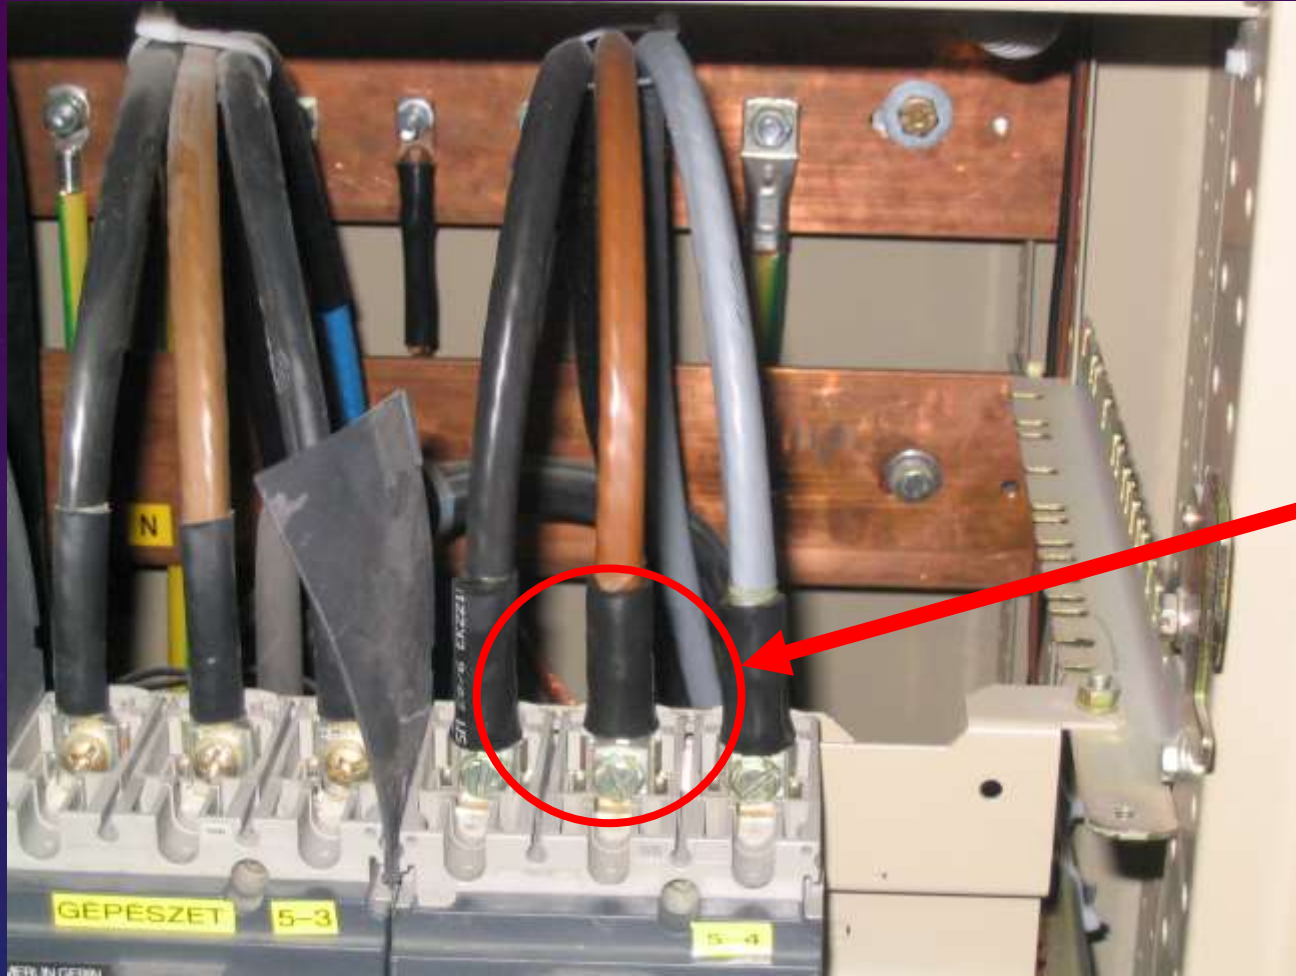
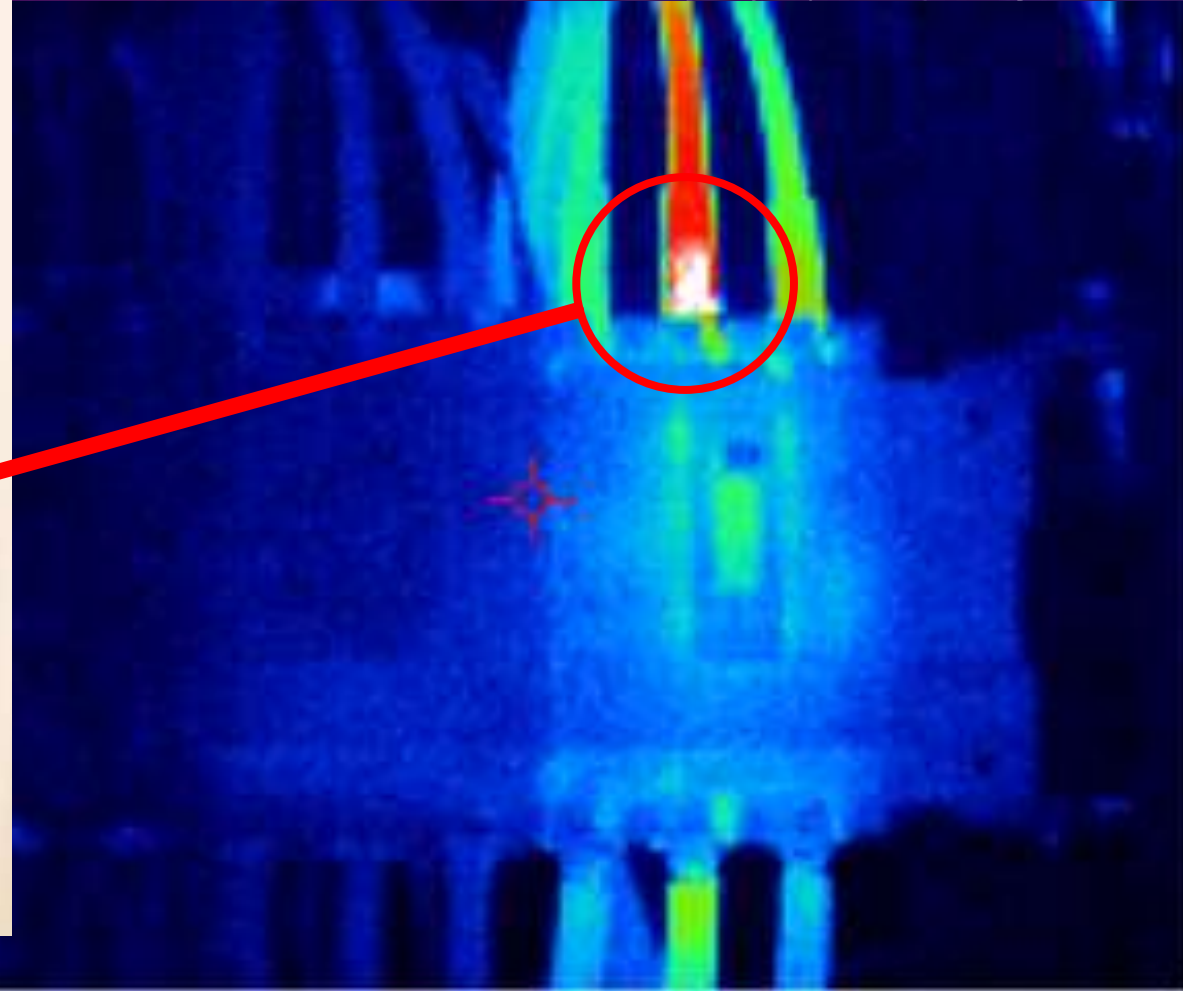
**A hőképen a melegfolt jól azonosíthatja a melegedési helyet,
ami egyben egy hibahely is.**

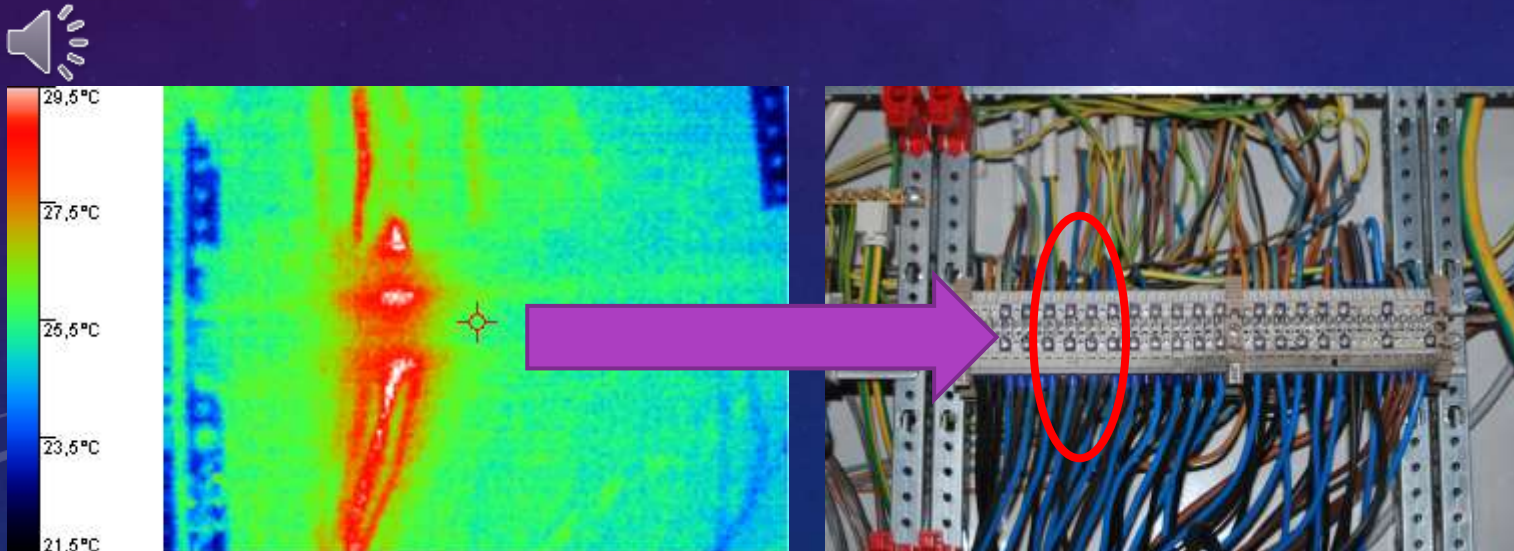
A hiba csak alacsony kiterheltség, és redukált kimelegedés ellenére egy kijavítandó hibahely.

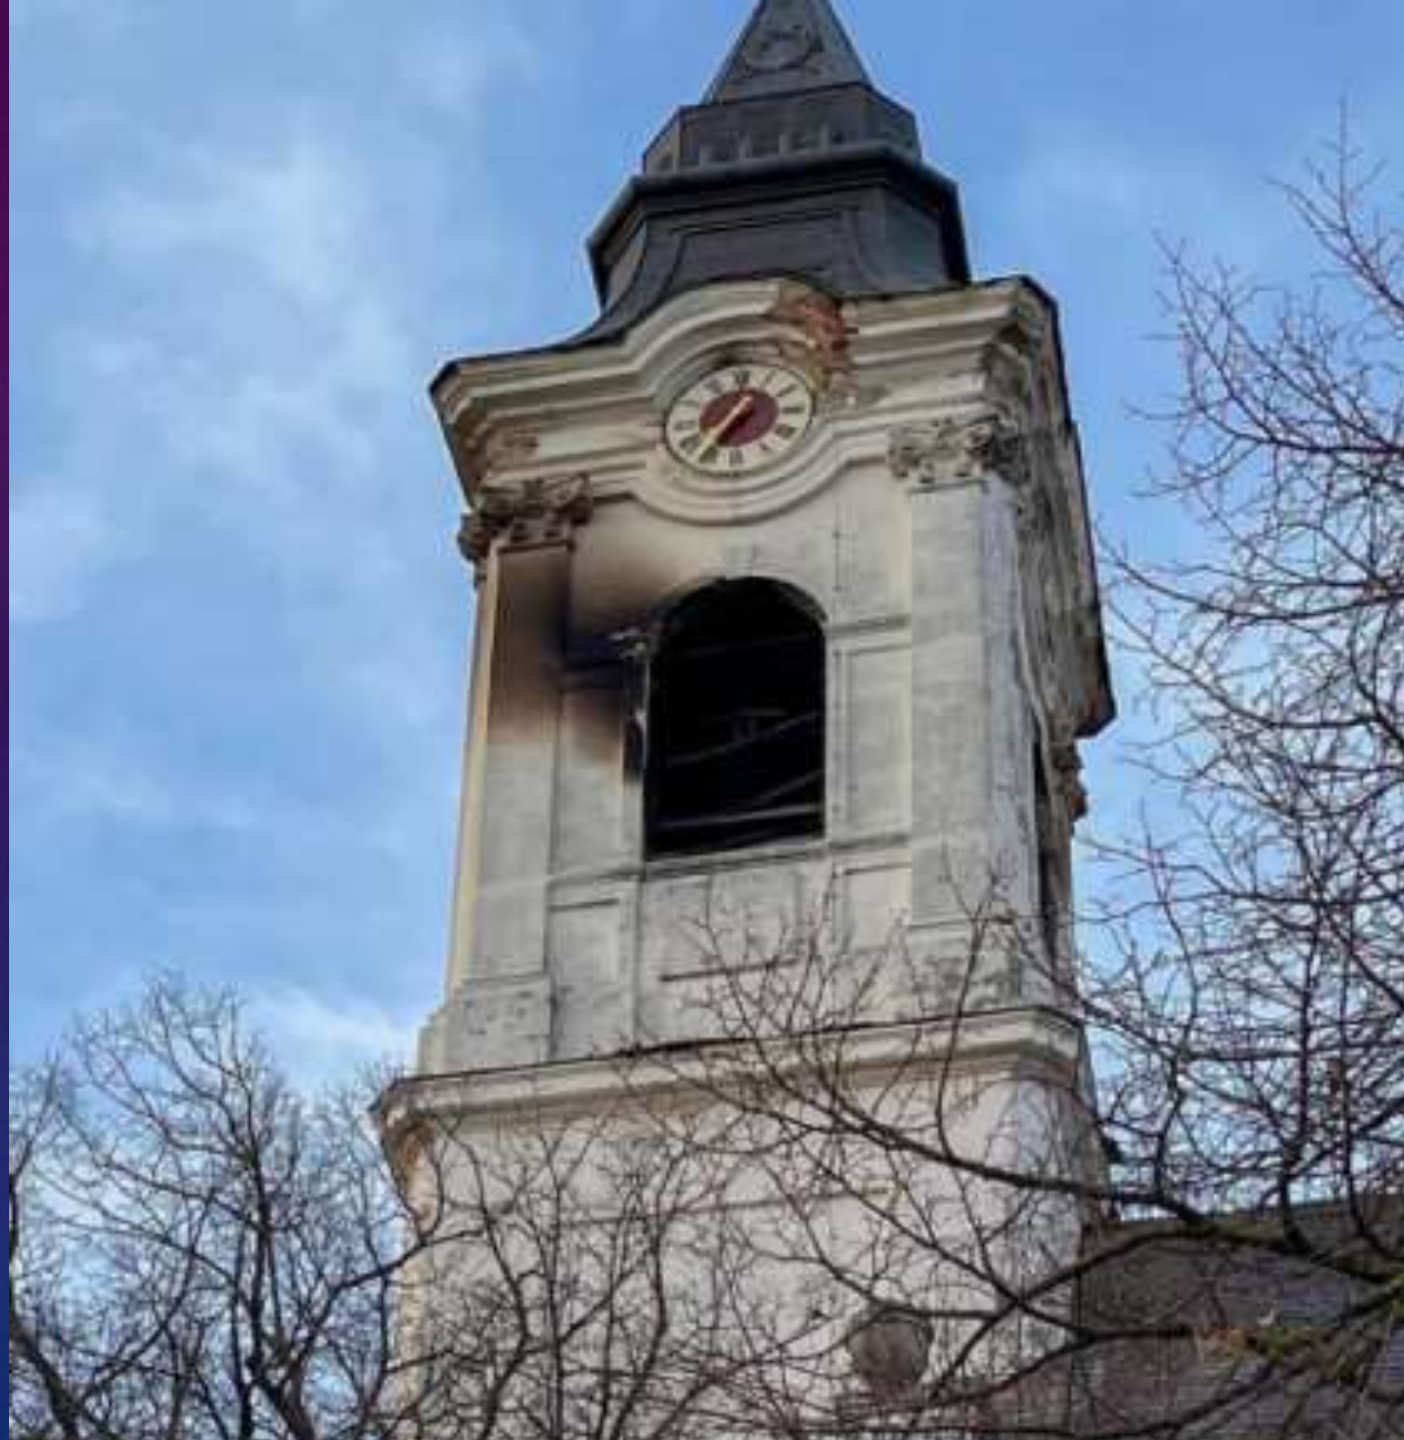
A toronyban üzemelő, és elektromos meghajtású óra azonban már 7:37-kor megállt. Ekkor jött létre az áramköri zárlat.

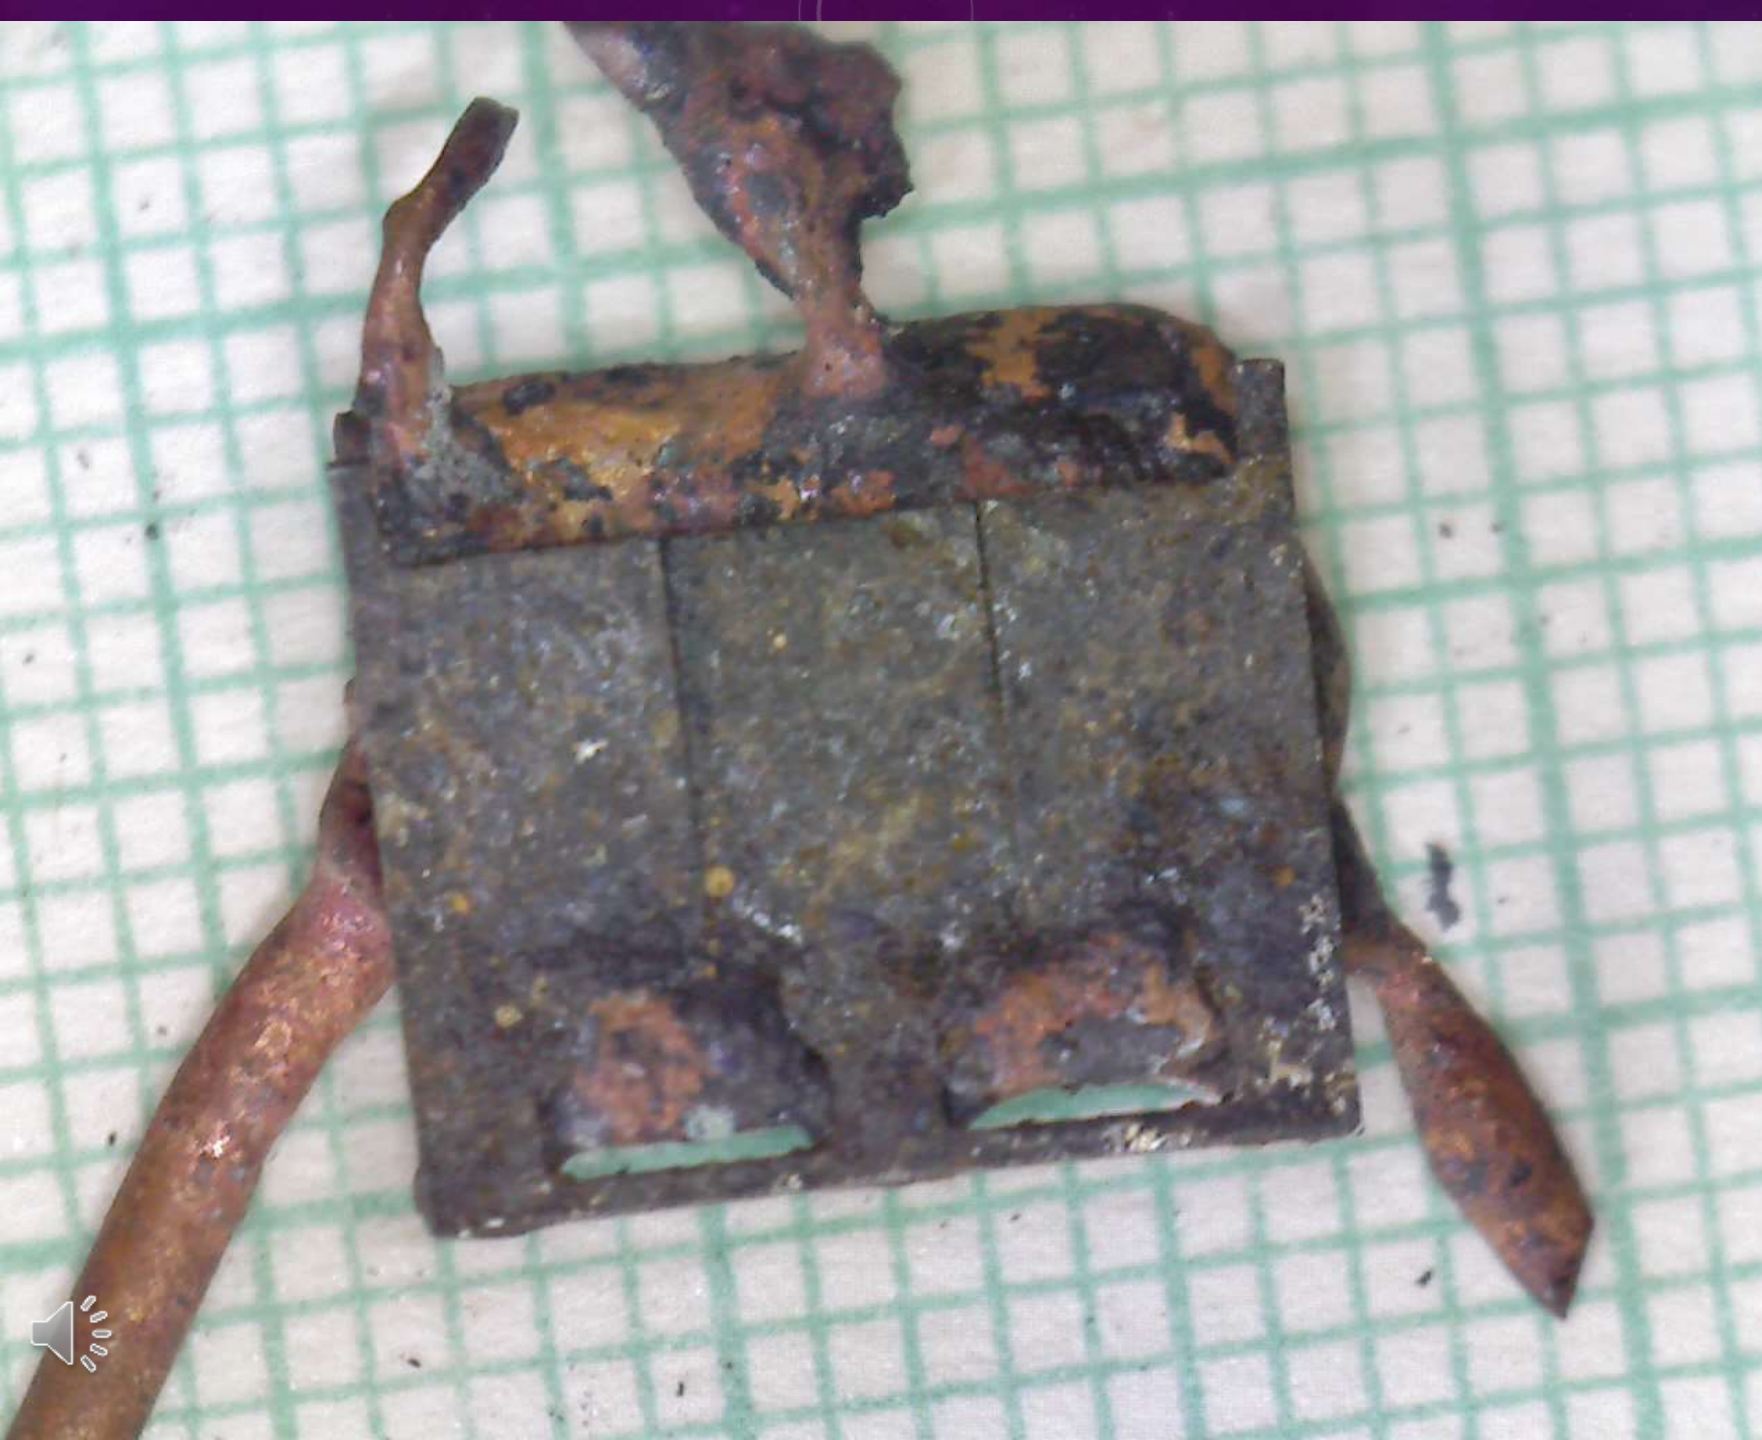
A világítási hálózatban egy WAGO rendszerű kötőelemben a vezetékek nem a technológiai szerelési állapotban voltak azonosíthatóak. Az emiatt kialakult érintkezési hibahely volt a gyulladást megindító melegedési ok.

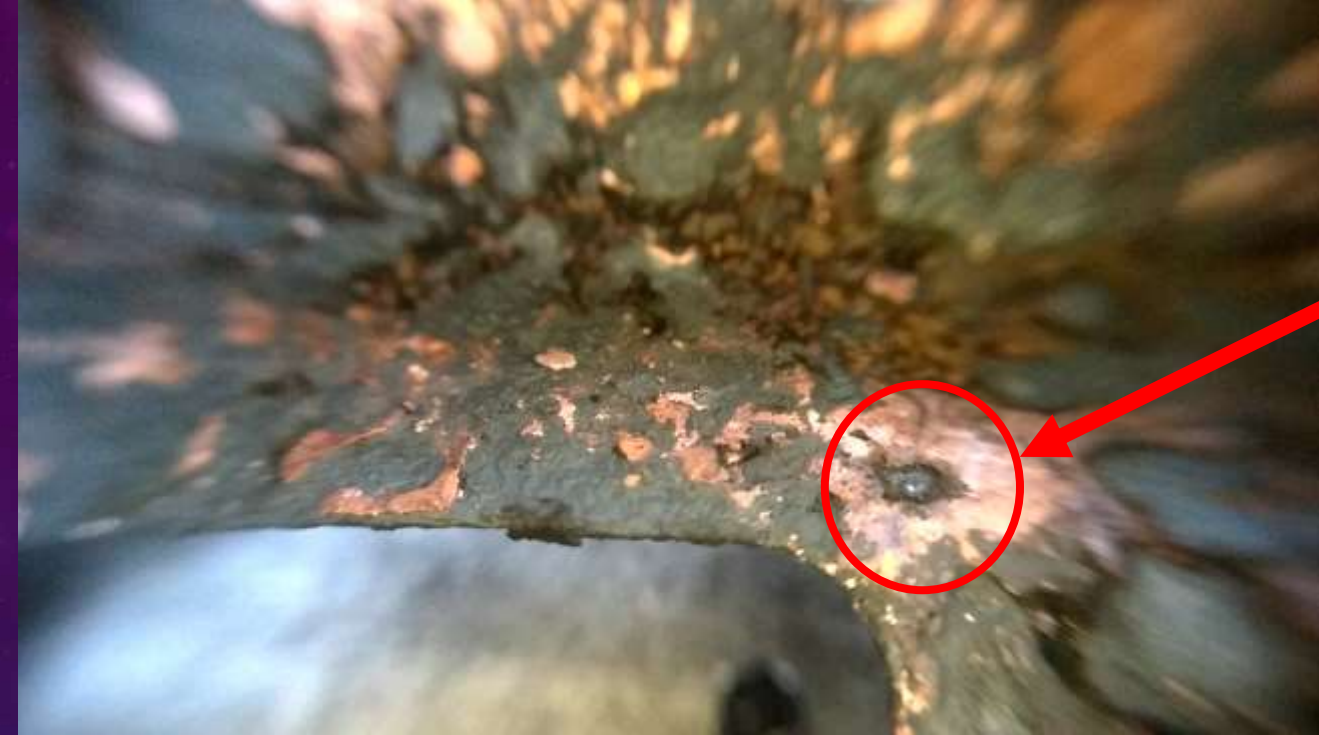
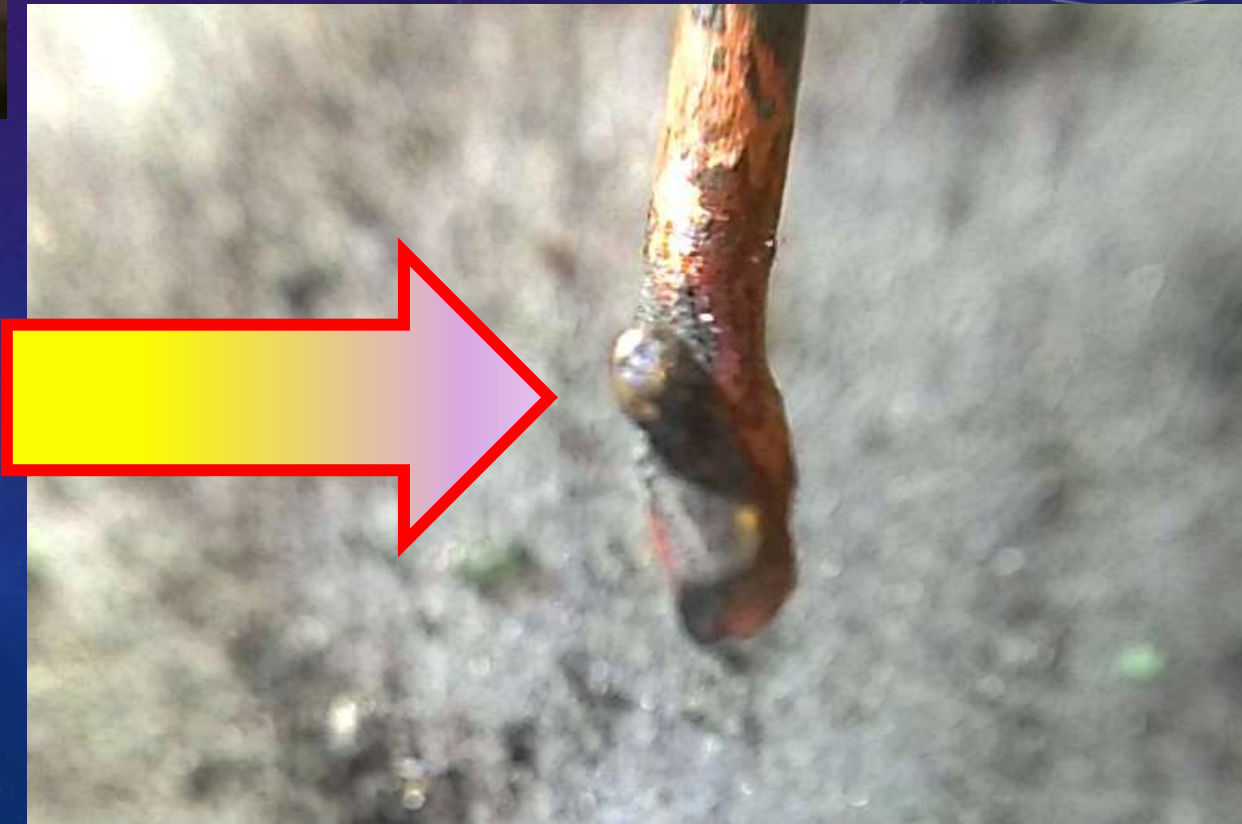
A gyulladást okozó túlmelegedést egy WAGO rendszerű kötőelemben deformálódott vezeték végpontra rátapadt másik zárlati göb azonosította.

Mindkét bemutatott esetben a gyulladást a WAGO kötőelemben, a becsatlakoztatott vezeték utólagos erőhatás miatti deformációja következtében létrejött, lecsökkent érintkezési felület, azaz megnövekedett átmeneti ellenállás miatti melegedés okozta.

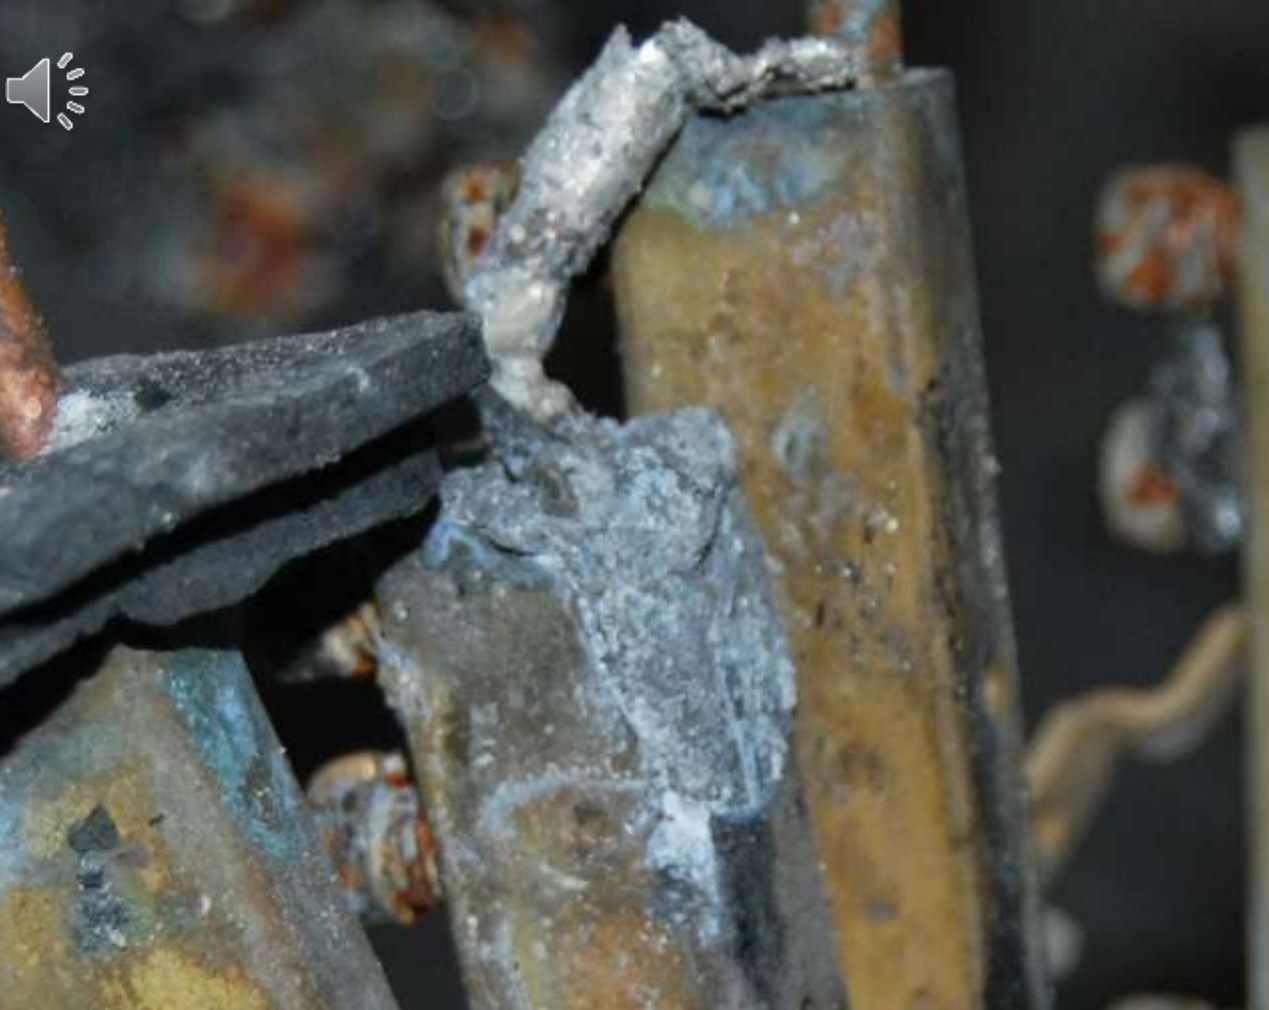
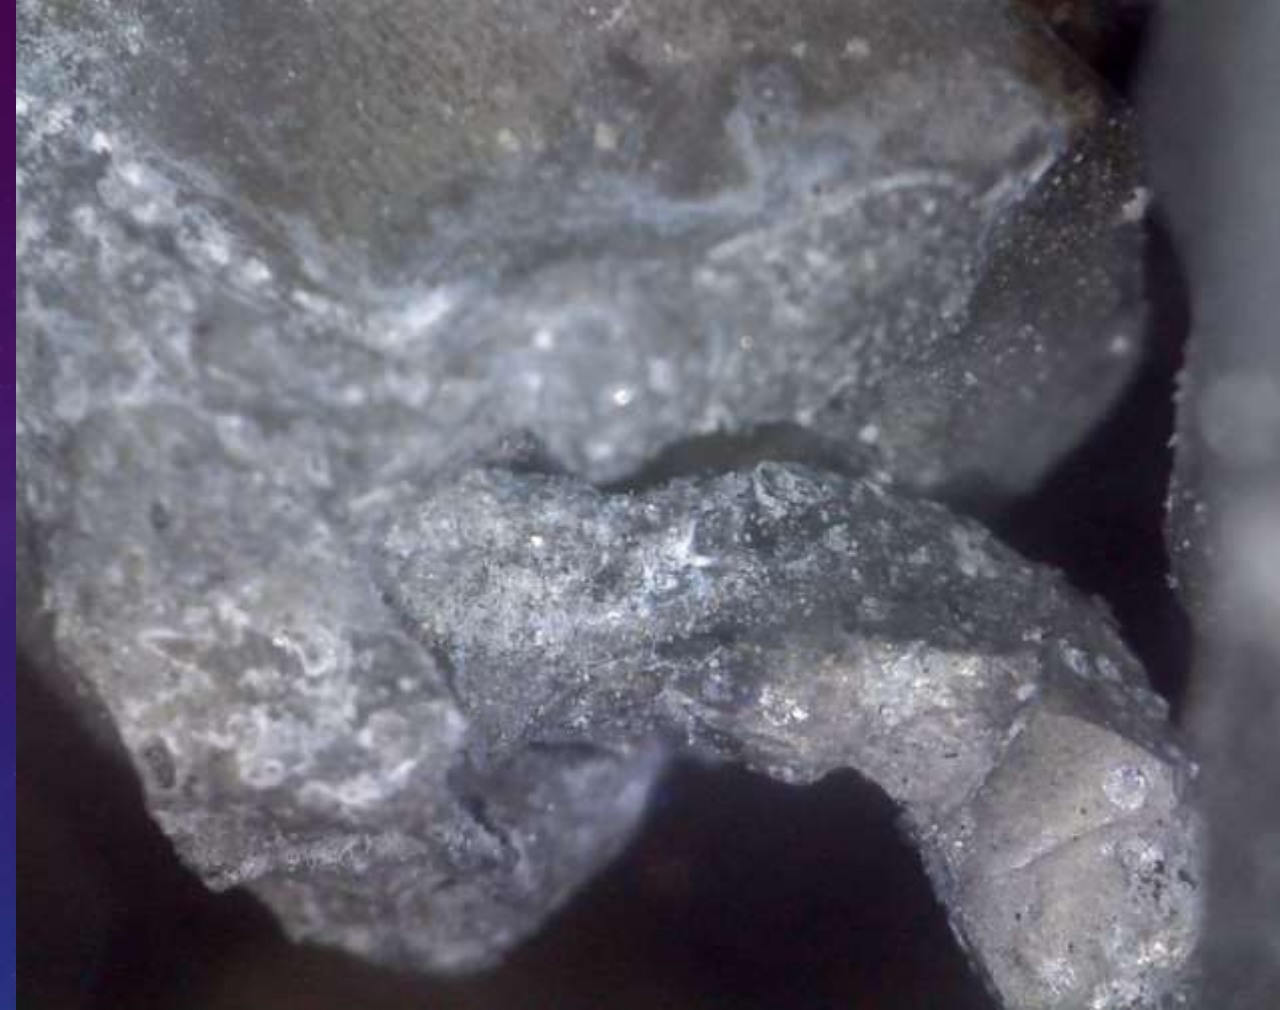
A gyulladás oka a nem sokkal korábban az áramszolgáltató által éppen lecserélt fogyasztásmérő óra egyik plomba alatti bekötési pontján volt azonosítható.

A bekötéskor a csavar túlhúzása gyakorlatilag félig elvágta a bekötésre kerülő alumínium vezetéket.

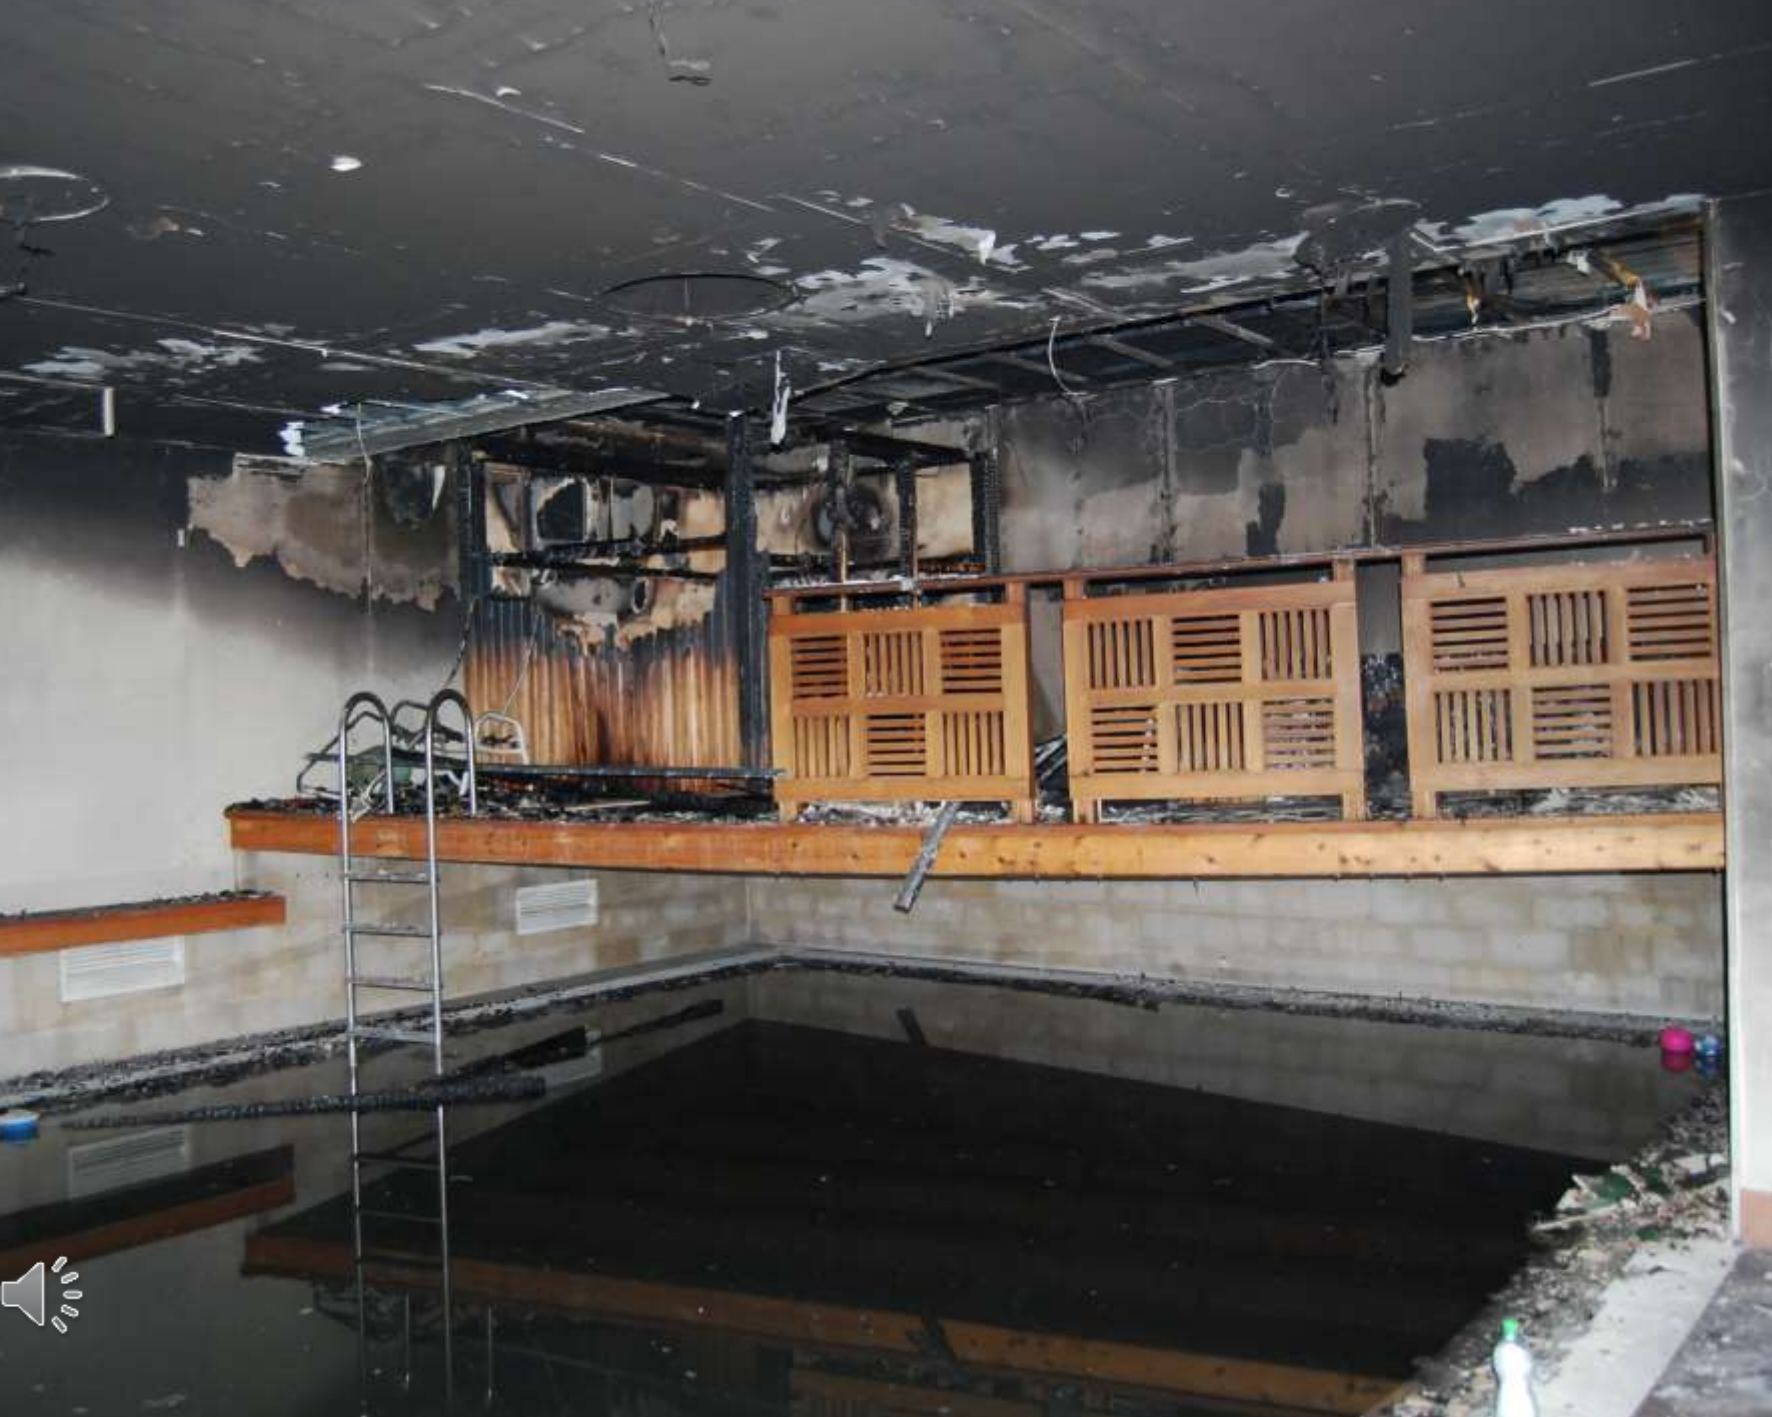
A kérdéses környezetben volt megtalálható egy leállított nem üzemelő nagy teljesítményű légkompresszor, amelynek azonban az előregedett, gumi szigetelésű megtápláló főkábele feszültség alatt volt, és az ott kialakuló szivárgó áram hőhatása indította meg az égési folyamatot, és hozta létre az ezt igazoló zárlati göböket.

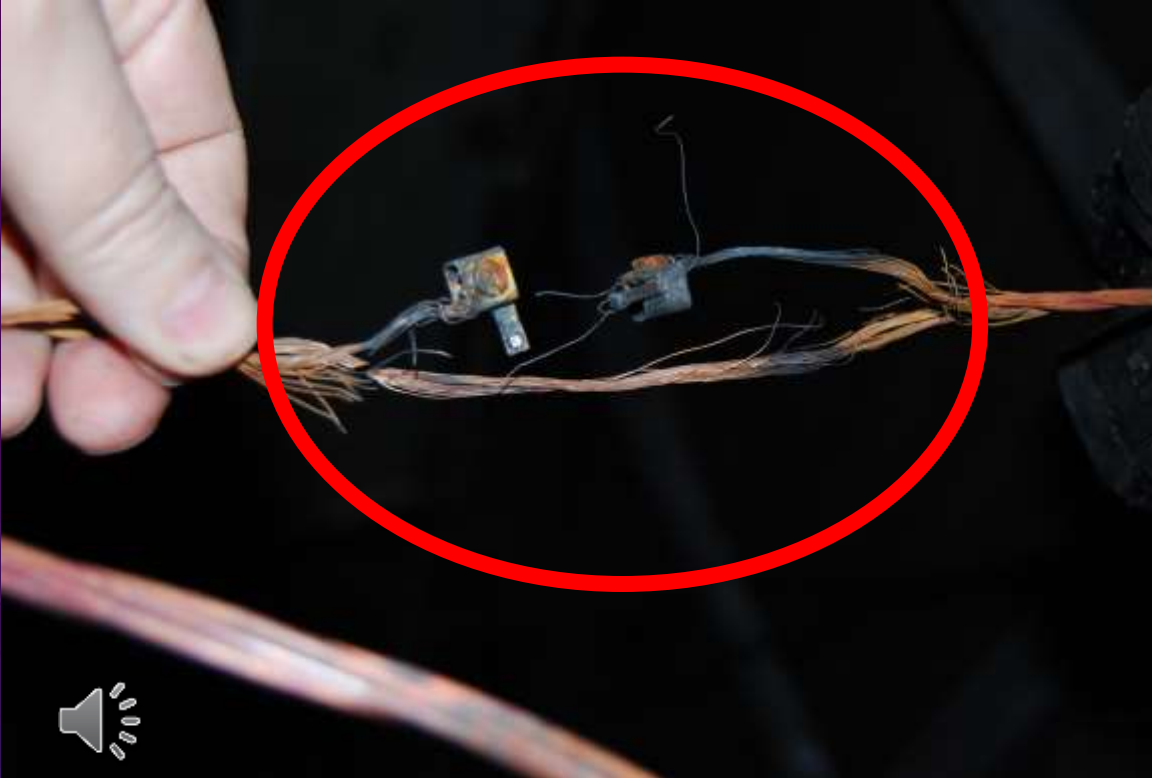
A gyulladást nem a 3 kW-os szaunakályha, vagy annak áramköre okozta, hanem csak a 40 W-os belsőtér-világítás kapcsolója.

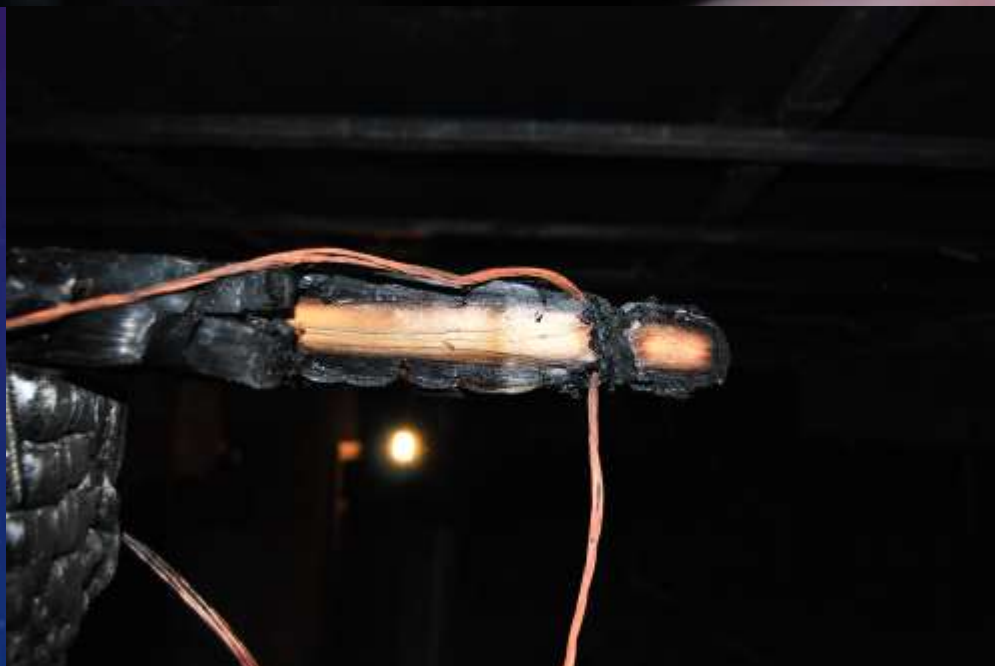
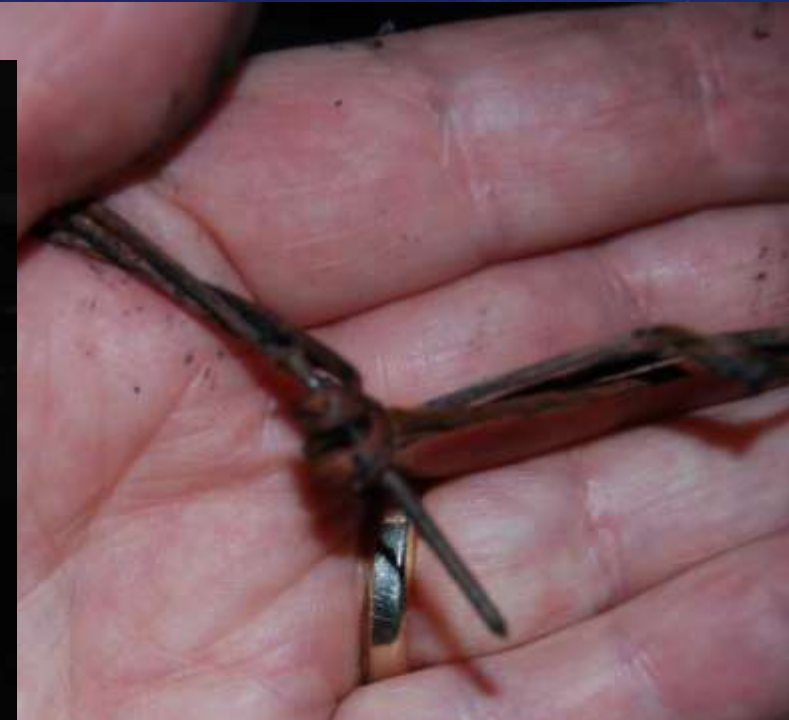
Jellemző a gorombán szakszerűtlen kivitelezés.

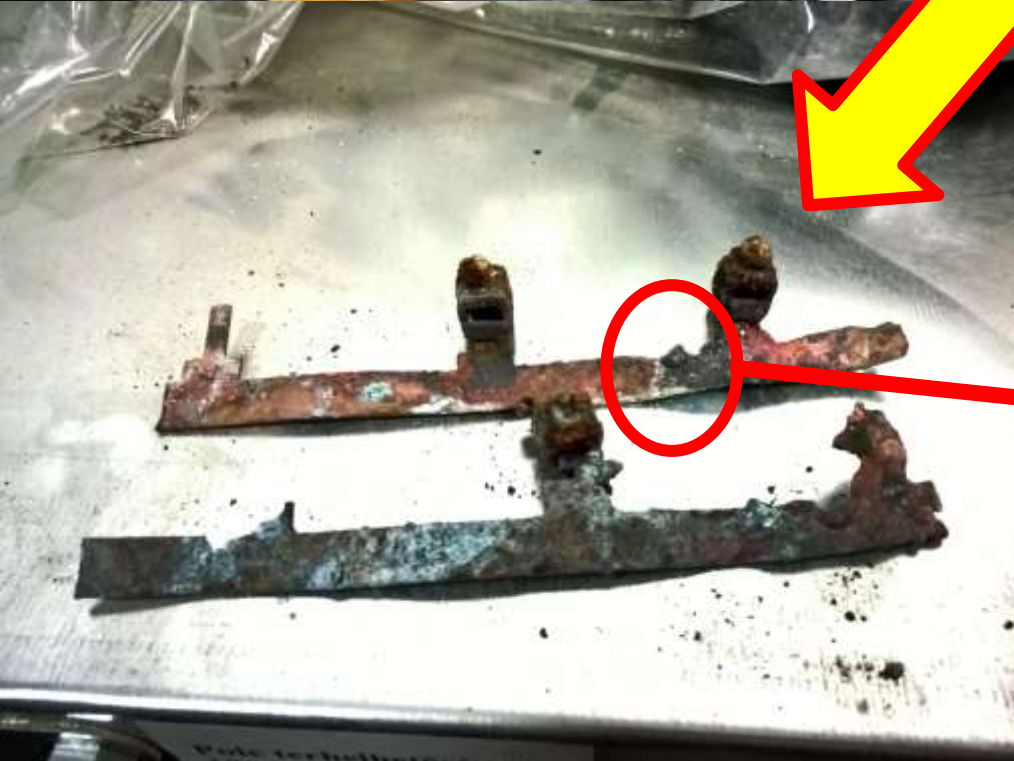
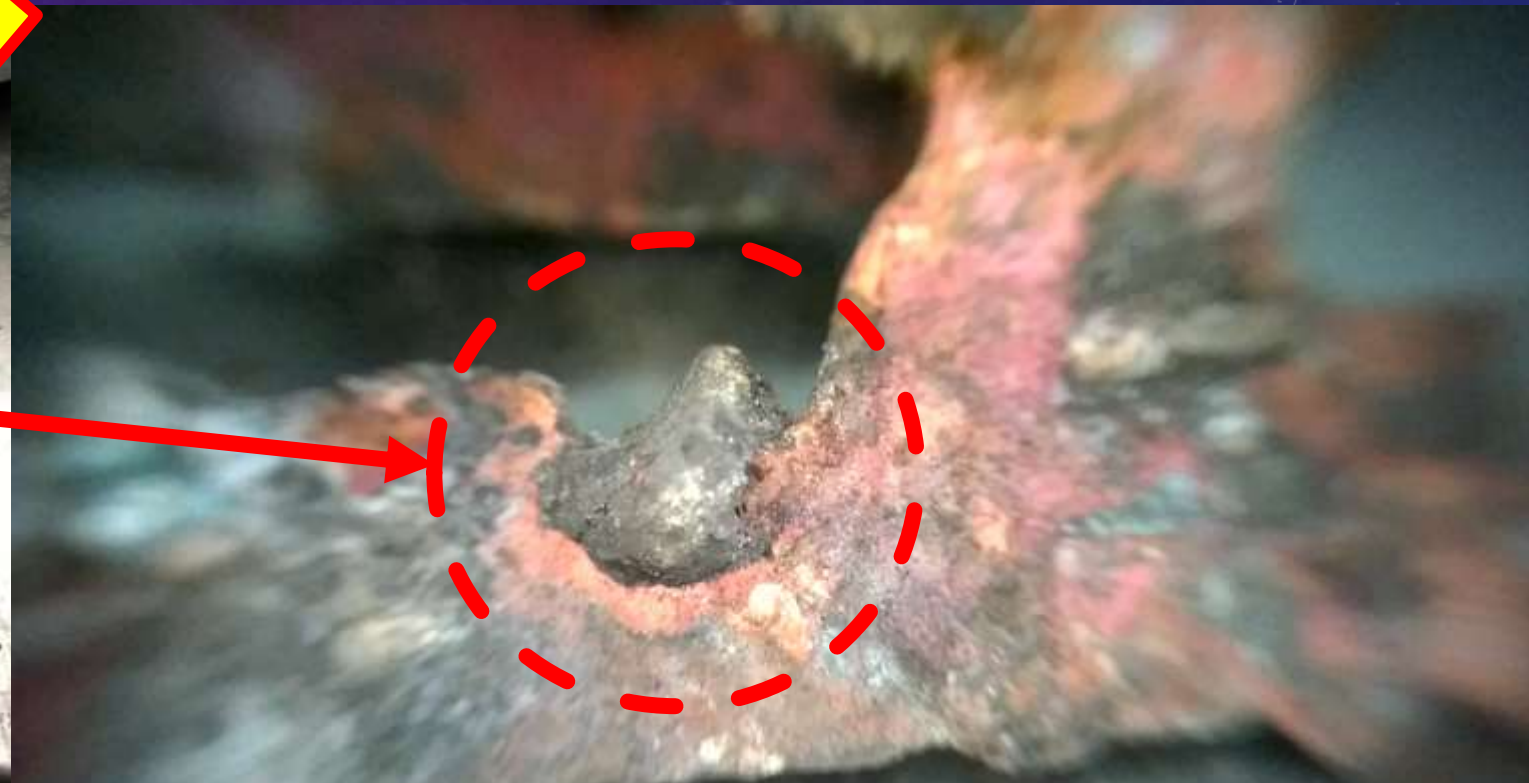
A gyulladási helyet lokalizáló göbök a gázégős fűtési rendszer villamos elosztószekrényében voltak azonosíthatók.

A domináns zárlati hely a kismegszakító csoport közösítő sínen, az egyik bekötési ponton alakult ki. Ez volt a gyulladást megindító melegegedési pont.

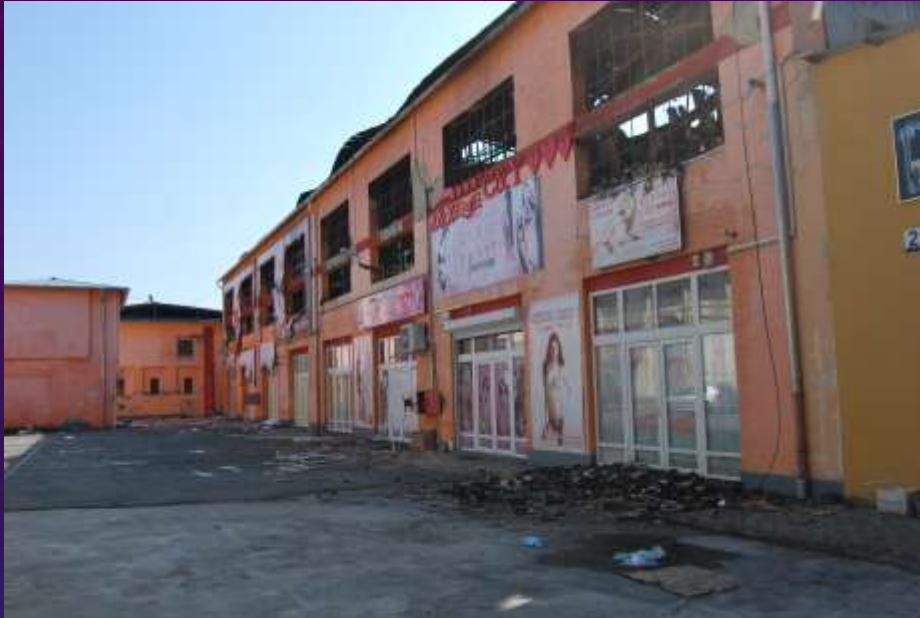
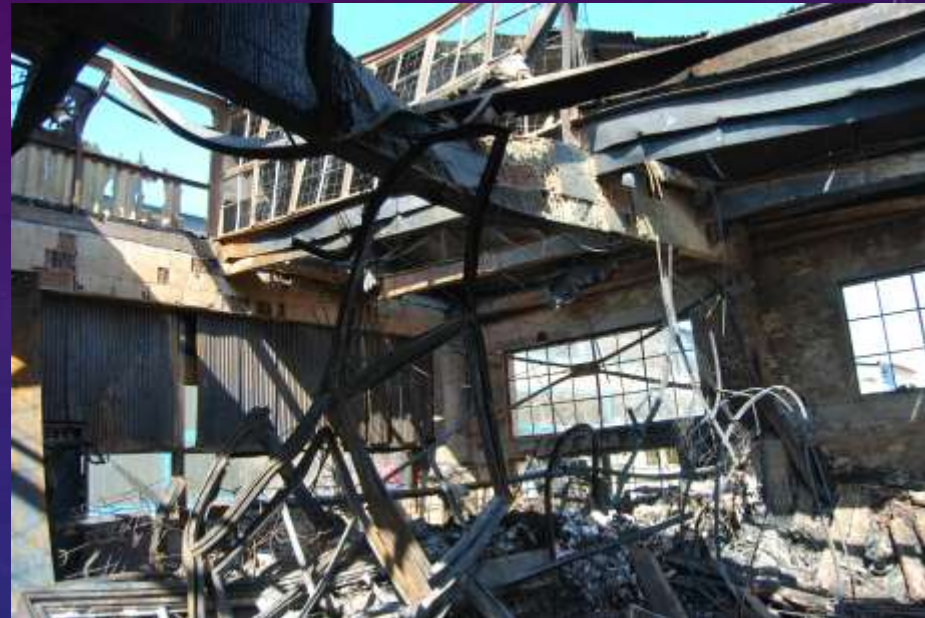
Az egyik tüzeset vizsgálata kiderítette azt, hogy a téli hidegben a biztonsági szolgálat emberei a melegedőben összesen 3 kW teljesítményű elektromos fűtőtestet telepítettek, amelyet egy jellegzetes narancssárga színű, de csak 1 kW teljesítmény átvitelére korlátozott hosszabbítón keresztül láttak el árammal. Ráadásul ezt a hosszabbítót feltekert állapotban használták.

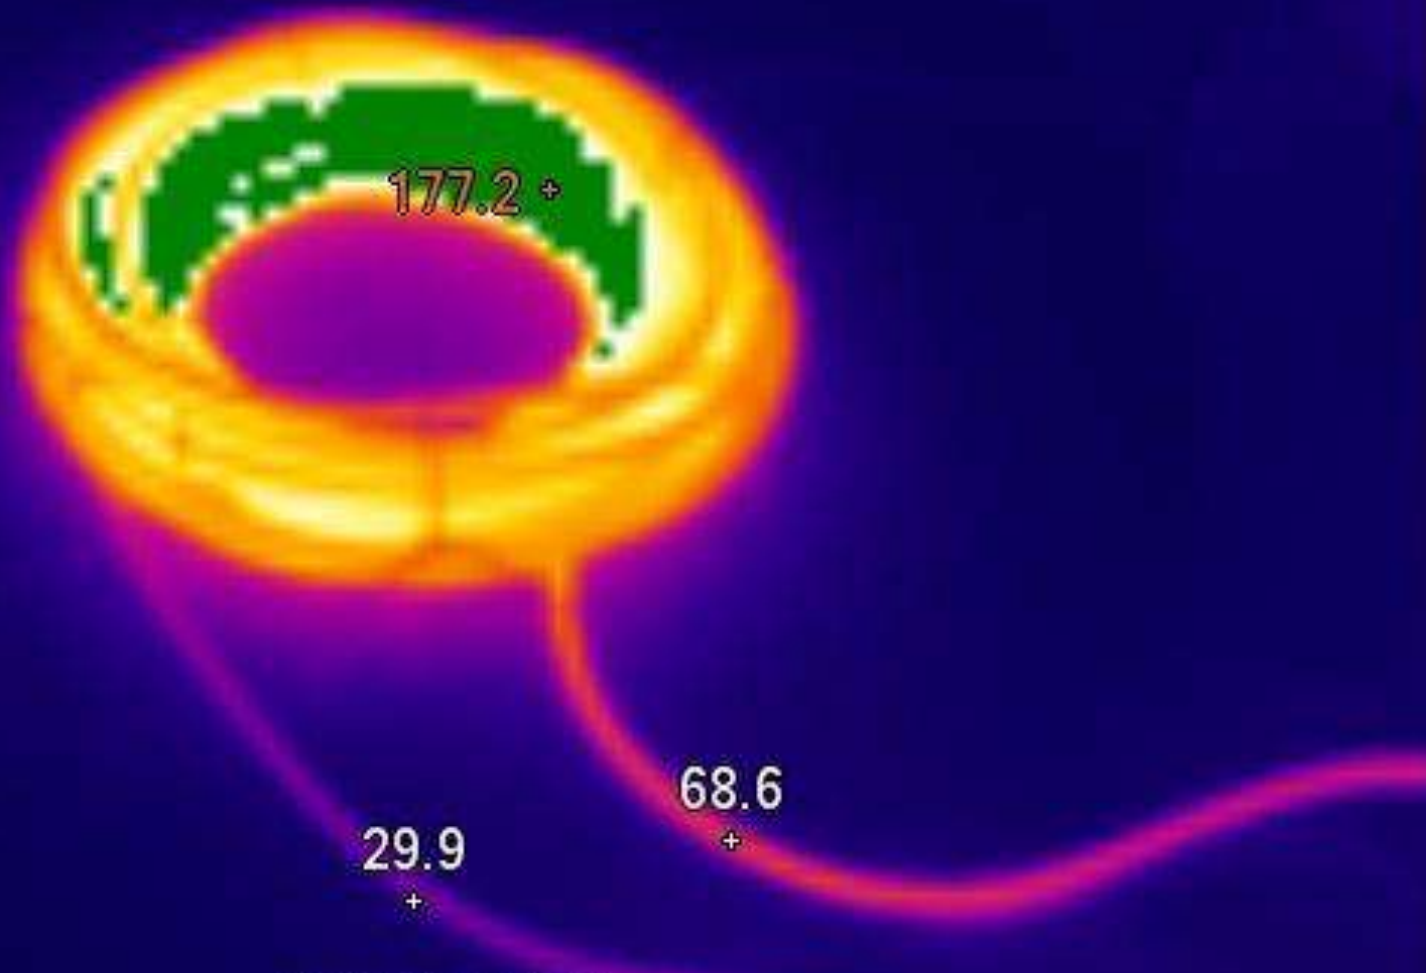
Szivárgó zárlati áram hőhatása

A kísérleti rekonstrukciós vizsgálat hőkép sorozata a felmelegedési folyamatot dokumentálja.

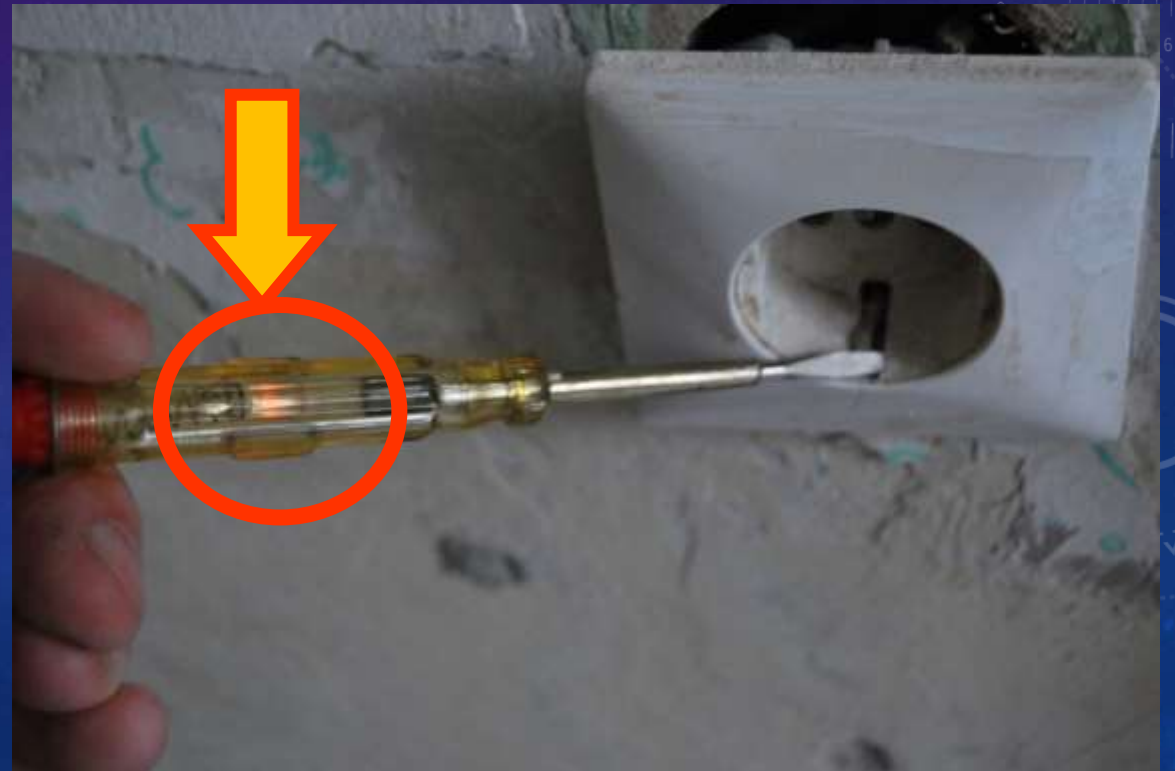
Egy lakásfelújítást végző burkoló sötétedéskor a lakáson belüli dugaljba csatlakoztatott egy különben műszakilag kifogástalan állapotú világítótestet. Emiatt végzetes kimenetelű áramütés érte. A felújítást végző villanszerelő valamiért a lakás központ földelési rendszerét a fázisfeszültségre kötötte rá.
