VILLAMOS HÁLÓZATOK MEGHIBÁSODÁSAI, ÉS TŰZESETEI

PROF. DR. KOVÁTS LÁSZLÓ DEZSŐ

IRINDIUM MÉRÉSTECHNIKAI KFT.

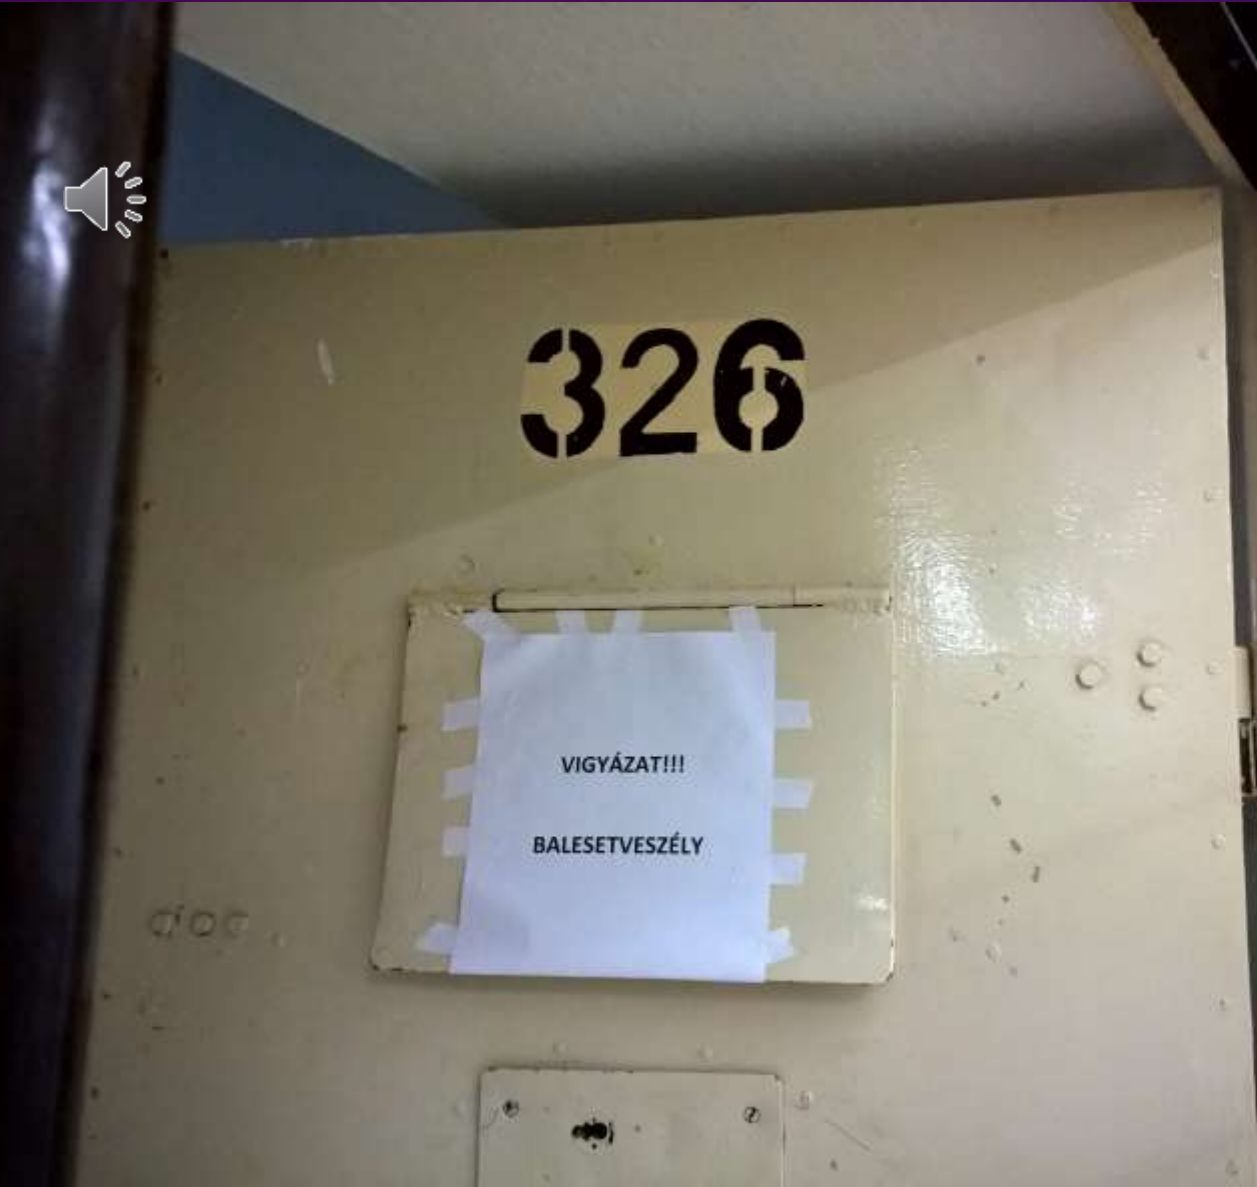
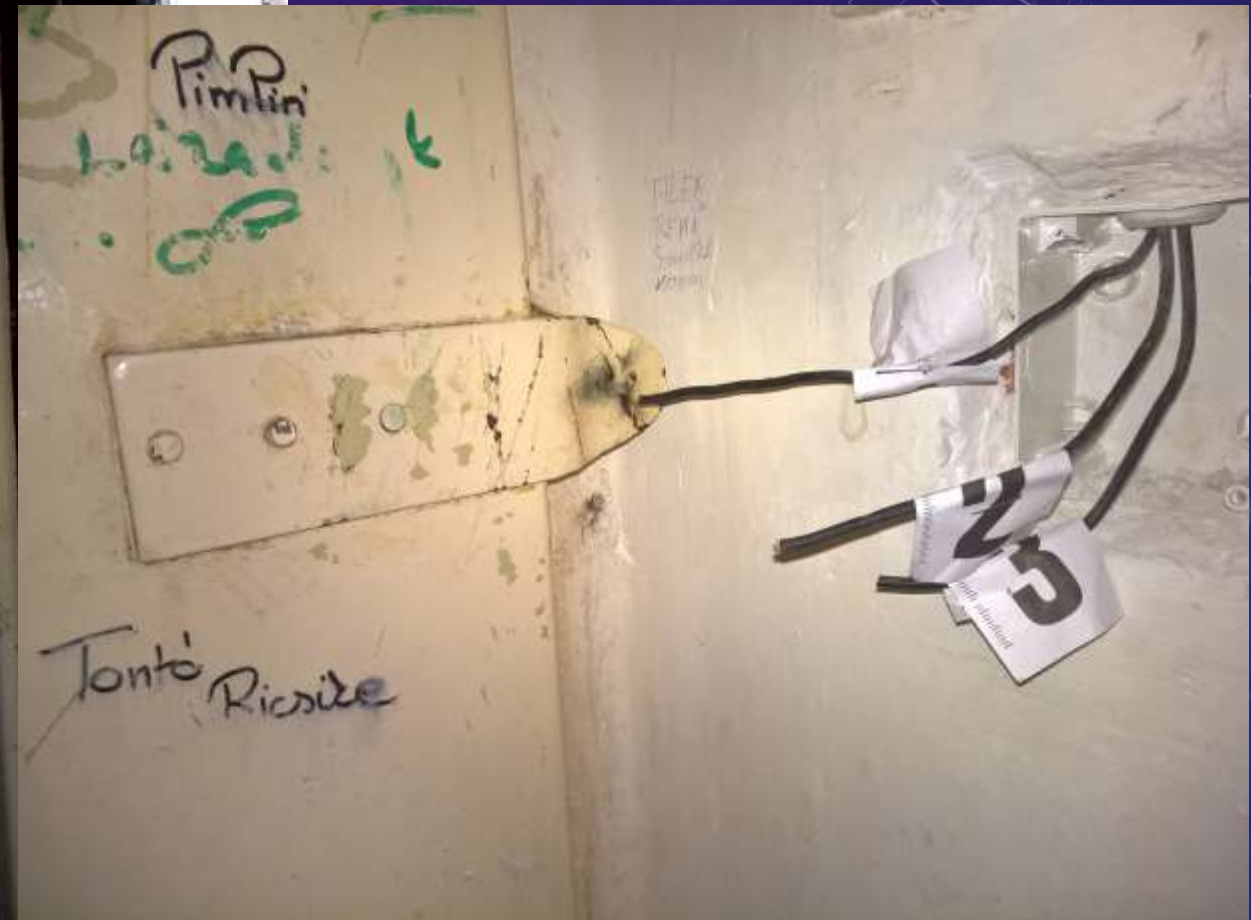
BV Intézet, zárka ajtó, és a falból kitépett villanykapcsoló feszültség alatt álló vezetői a szakértői vizsgálatkor.

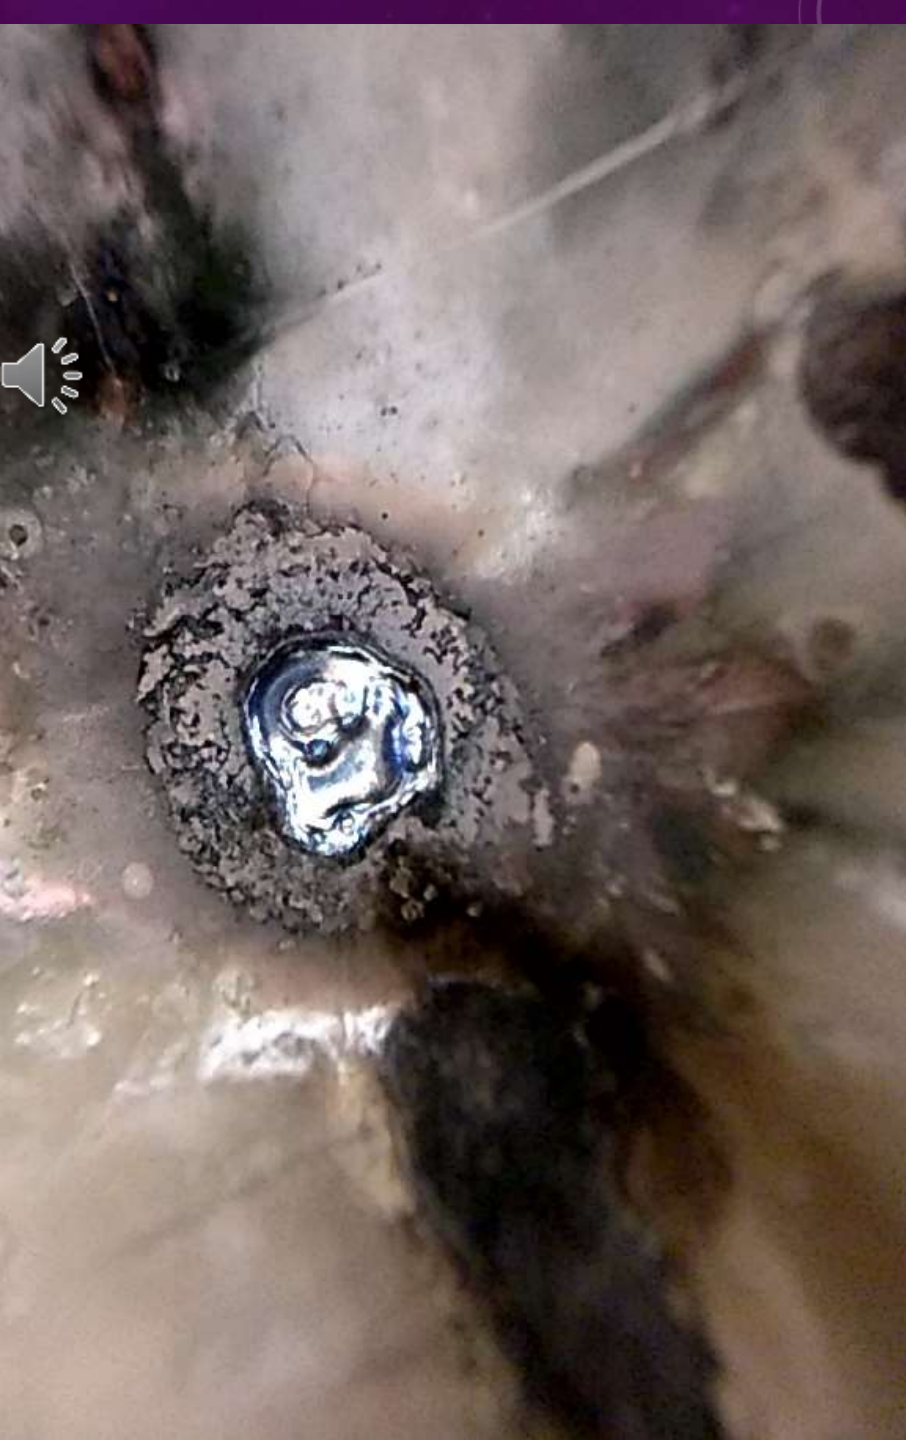
**A fegyőr
ajtónyitásakor a
zárkaajtón és a
vezetéken, a
zárlati áram
hatására kialakult
károsodási
nyomok.**

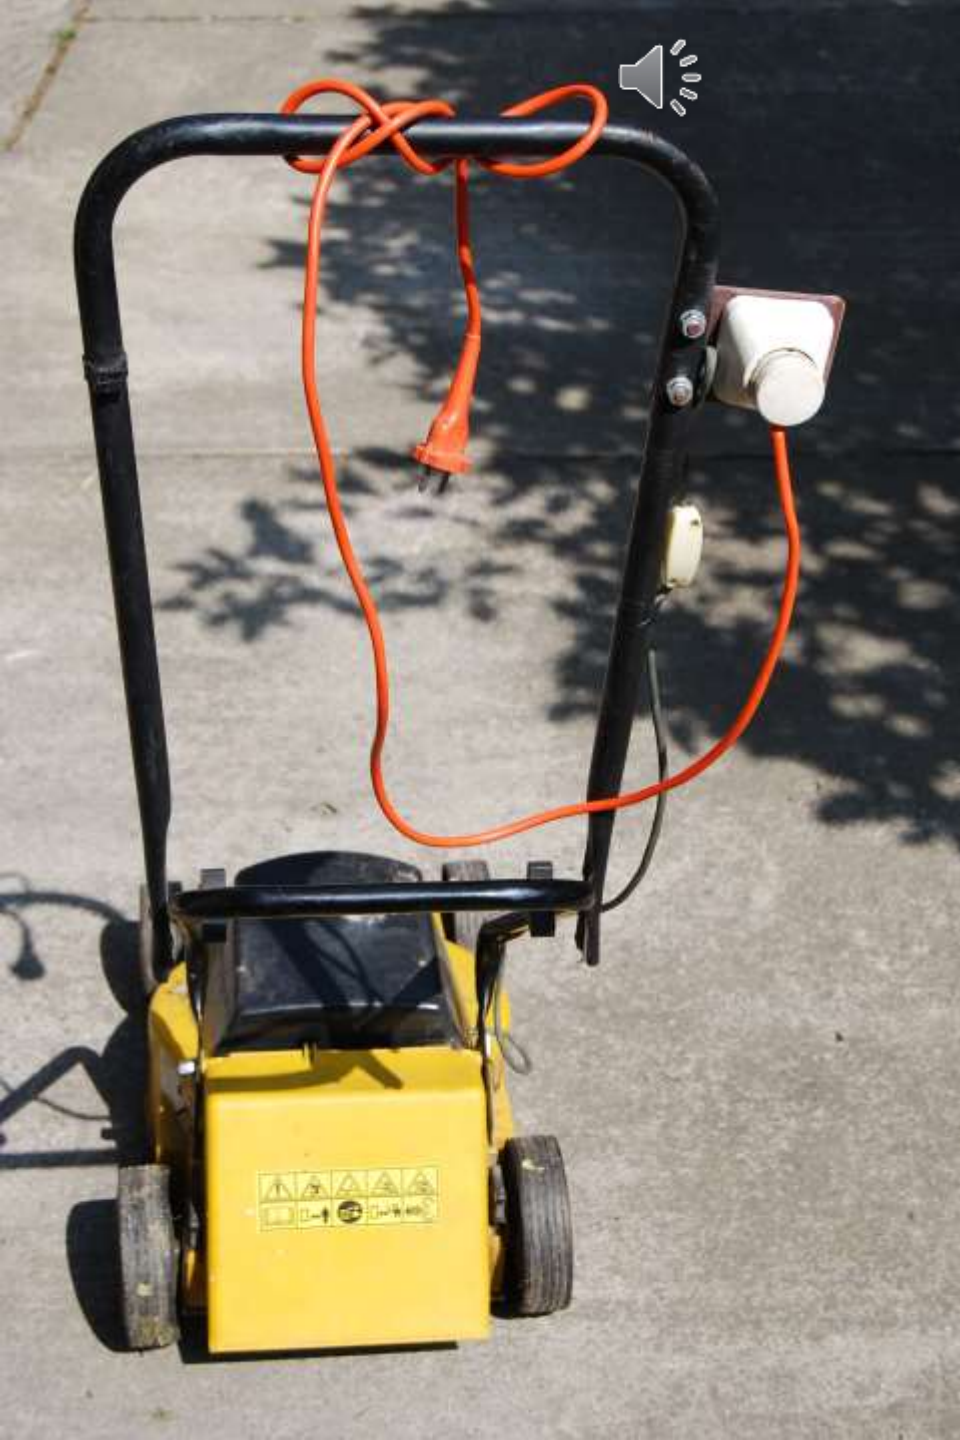
A jóhiszemű szomszéd szívből megjavította az elromlott fűnyírót, de úgy, hogy ahhoz egy mindkét végén villásdugóval ellátott hosszabbítót készített. Sajnos e megoldásnak egy végzetes kimenetelű áramütés lett a következménye.

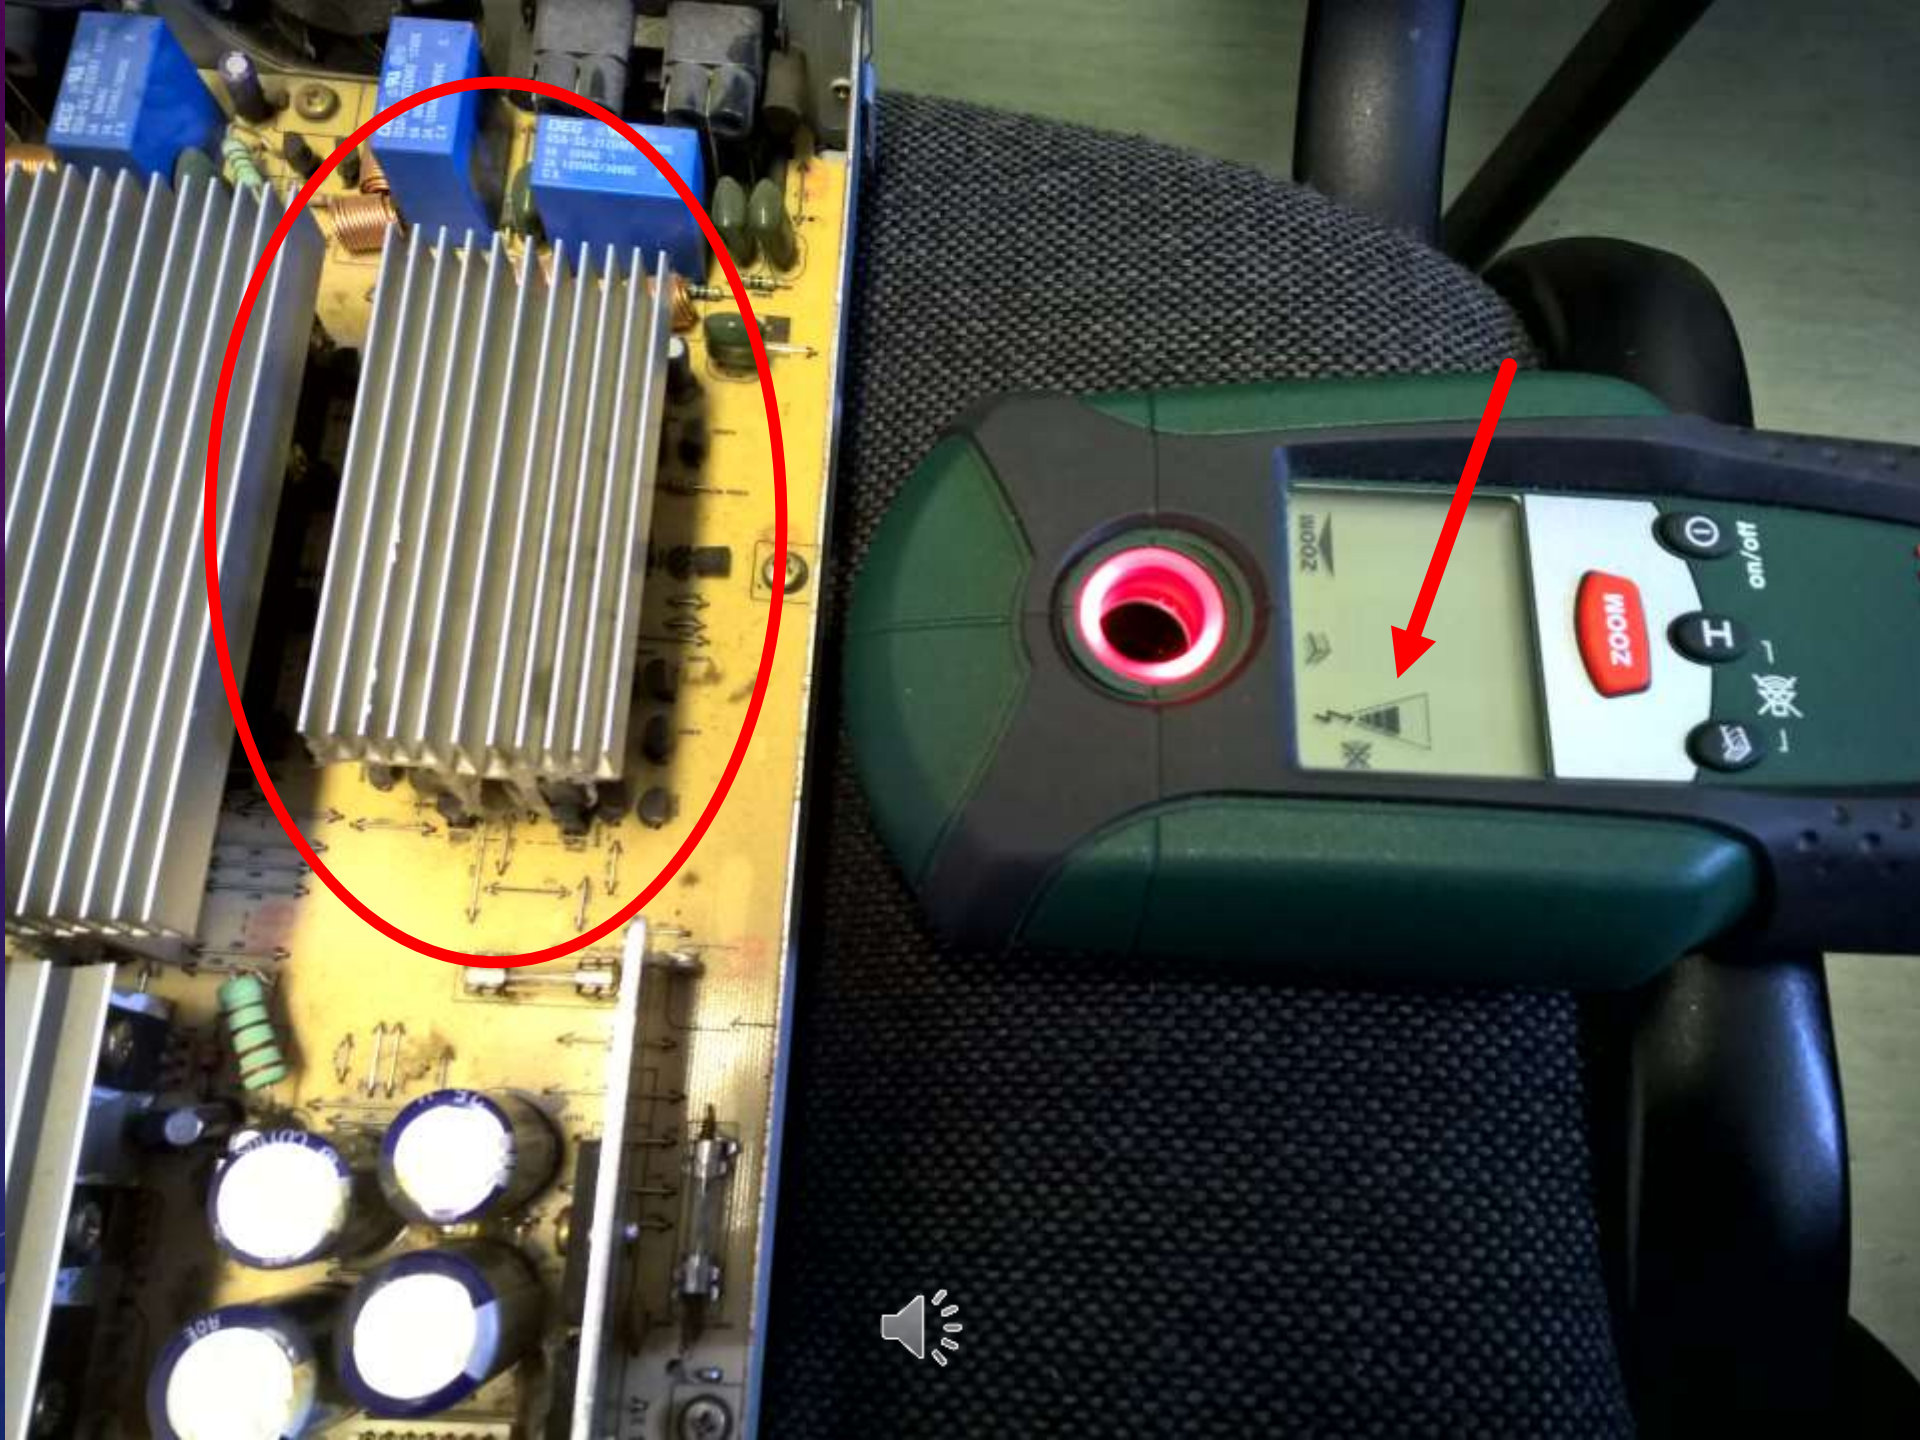
Az áramszolgáltató kirendelt szakemberei azonosították, hogy levágott hálózati helyen az illegális áramvételezés a szomszédos épület padlásterében kialakított csatlakozási helyen került csatlakoztatásra, amelyet két épület hátsó frontján kialakított átvezetéssel oldottak meg.

A műszeres szakértői vizsgálat azonosította azt, hogy a hálózatra csatlakoztatott és egyben megbontott burkolatú berendezés feszültség alatti állapotú, és érintésvédelmi szempontból veszélyes.

Az áramszolgáltató természetesen azonnal megszüntette az azonosított illegális, de rejtett áramvételezési helyet.

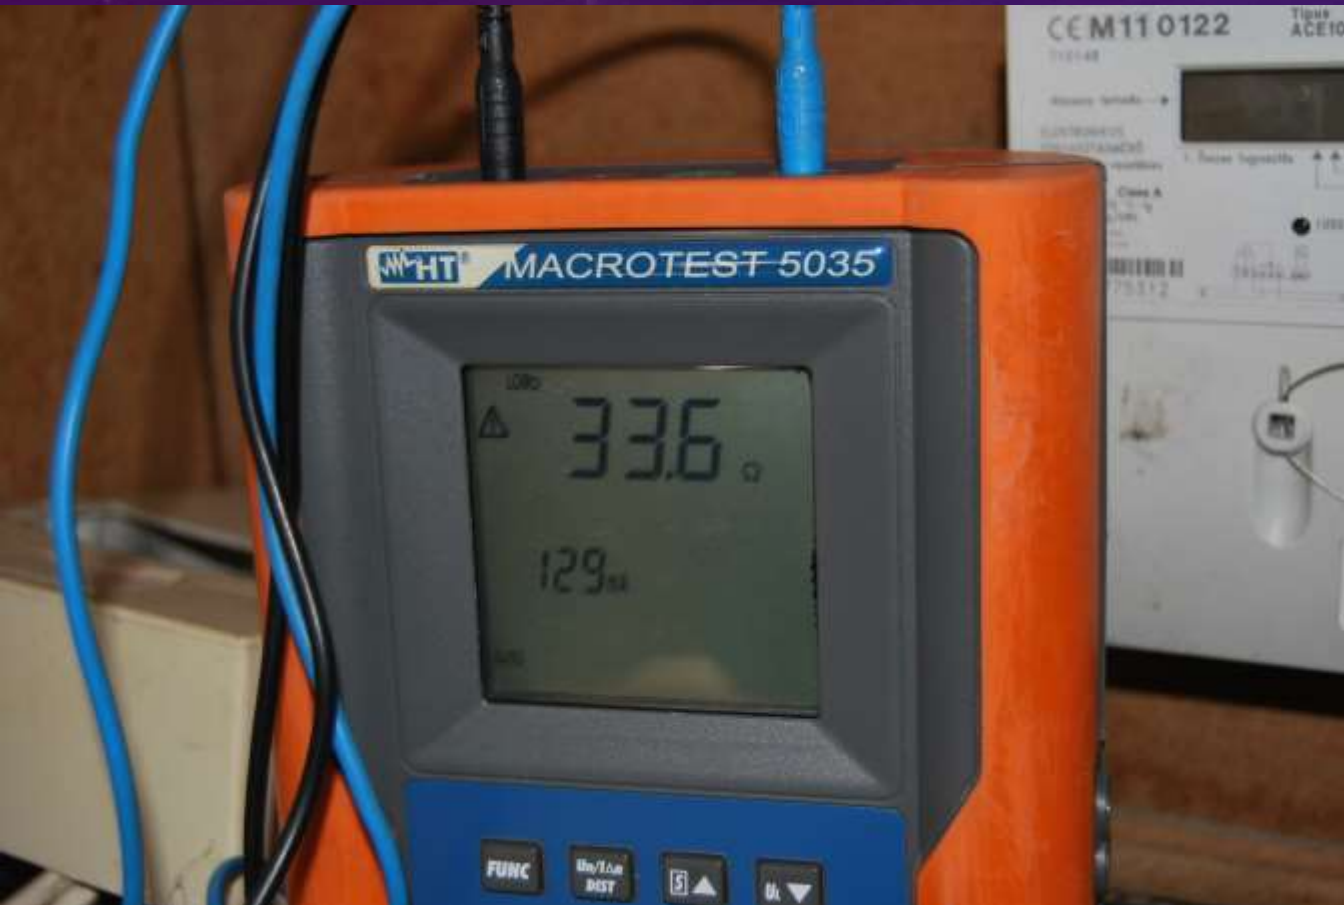
A szakértői vizsgálat megállapította azt, hogy a hálózatban a földelési ellenállás értéke hibás, ráadásul két épület földelőszondája közös.

A szakértői vizsgálat azt is azonosította, hogy az áramütést lényegében egy a közös földelőhálózatban, de a másik épületben időszakosan használt mosógépben jelentkező, és üzemállapottól függő időszakos földzárlat hozta létre.

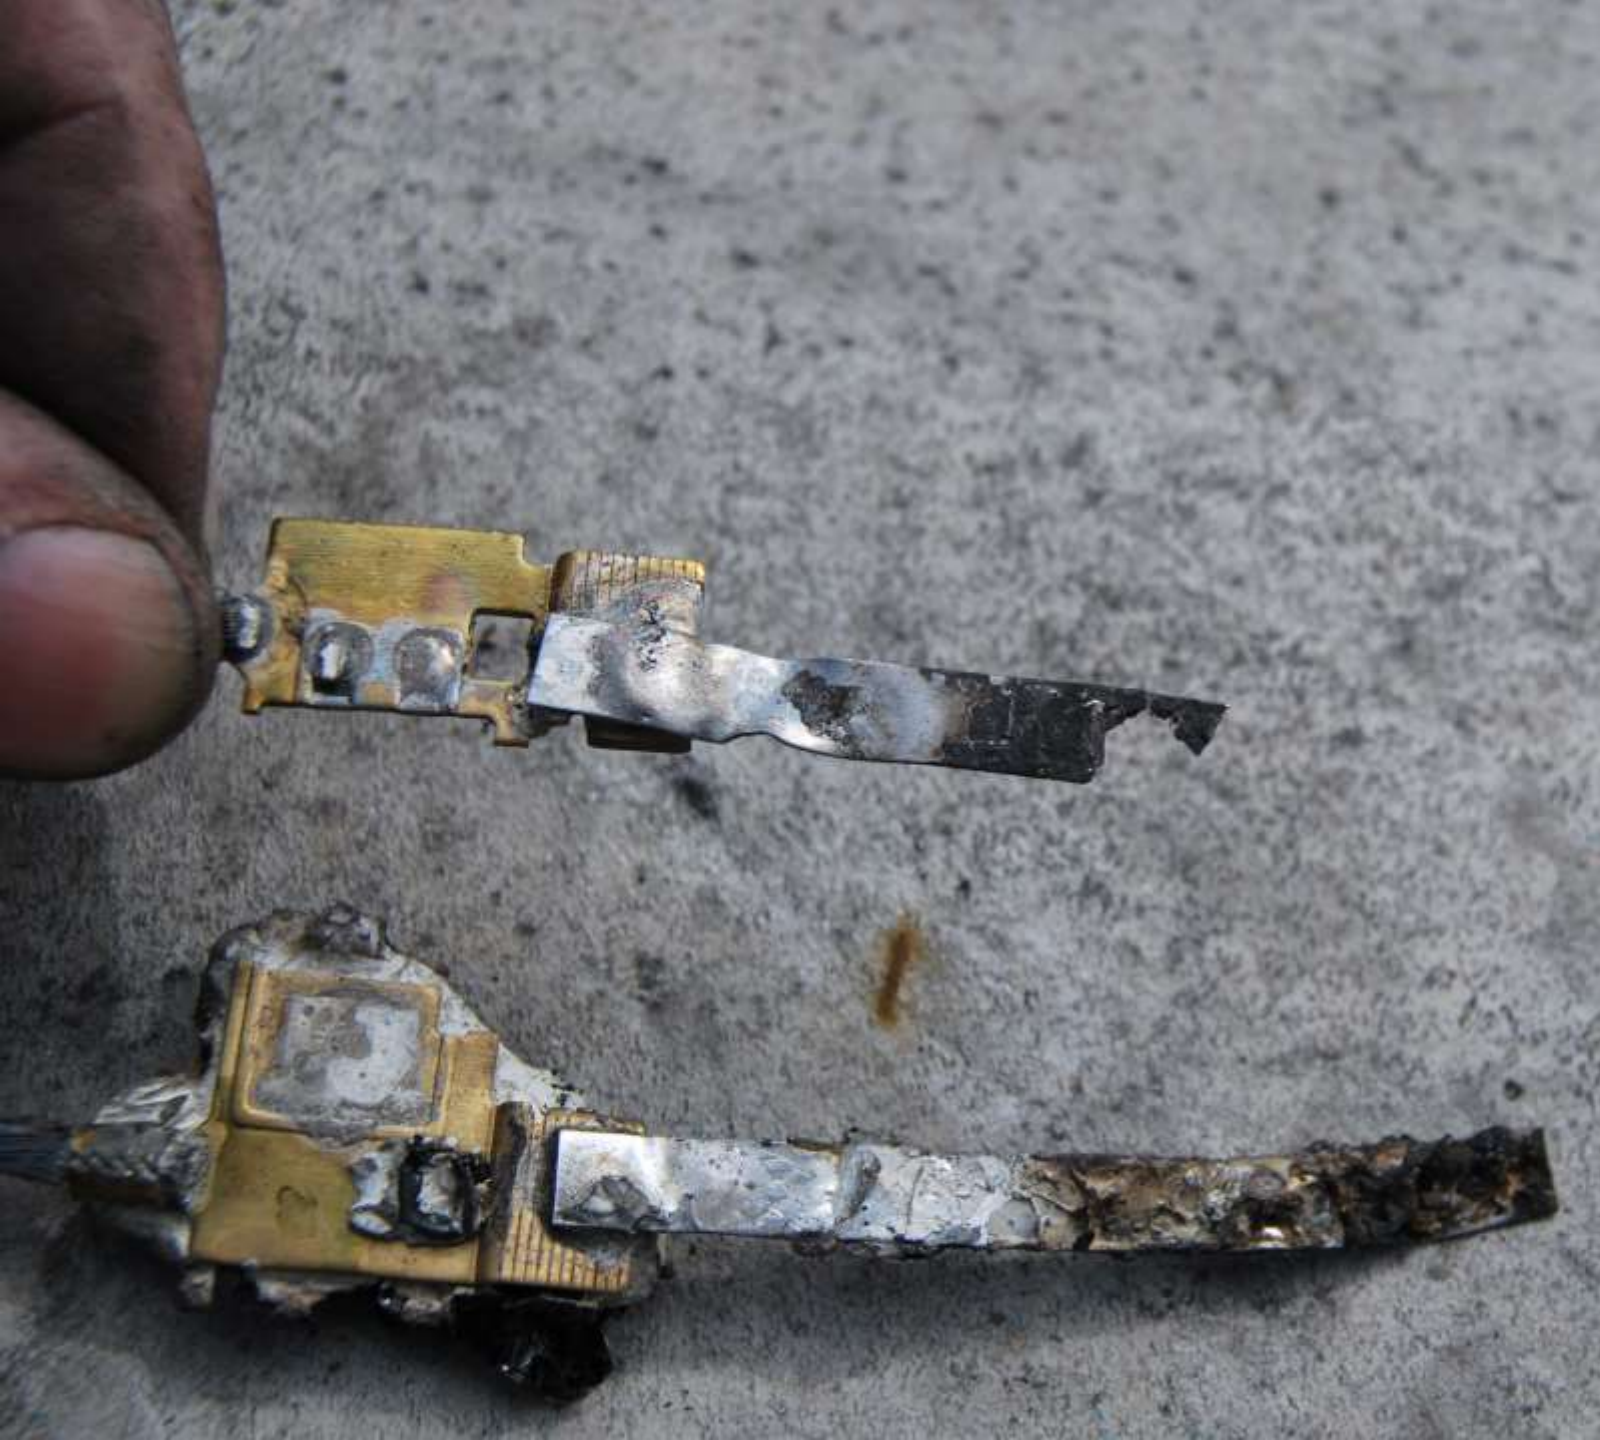
A szakértői vizsgálat a az egyik napelemtábla szerkezetében az elemek bekötési pontján azonosított gyártási hibára utaló, és gyulladást okozó helyi melegedést eredményező égésnyomot.

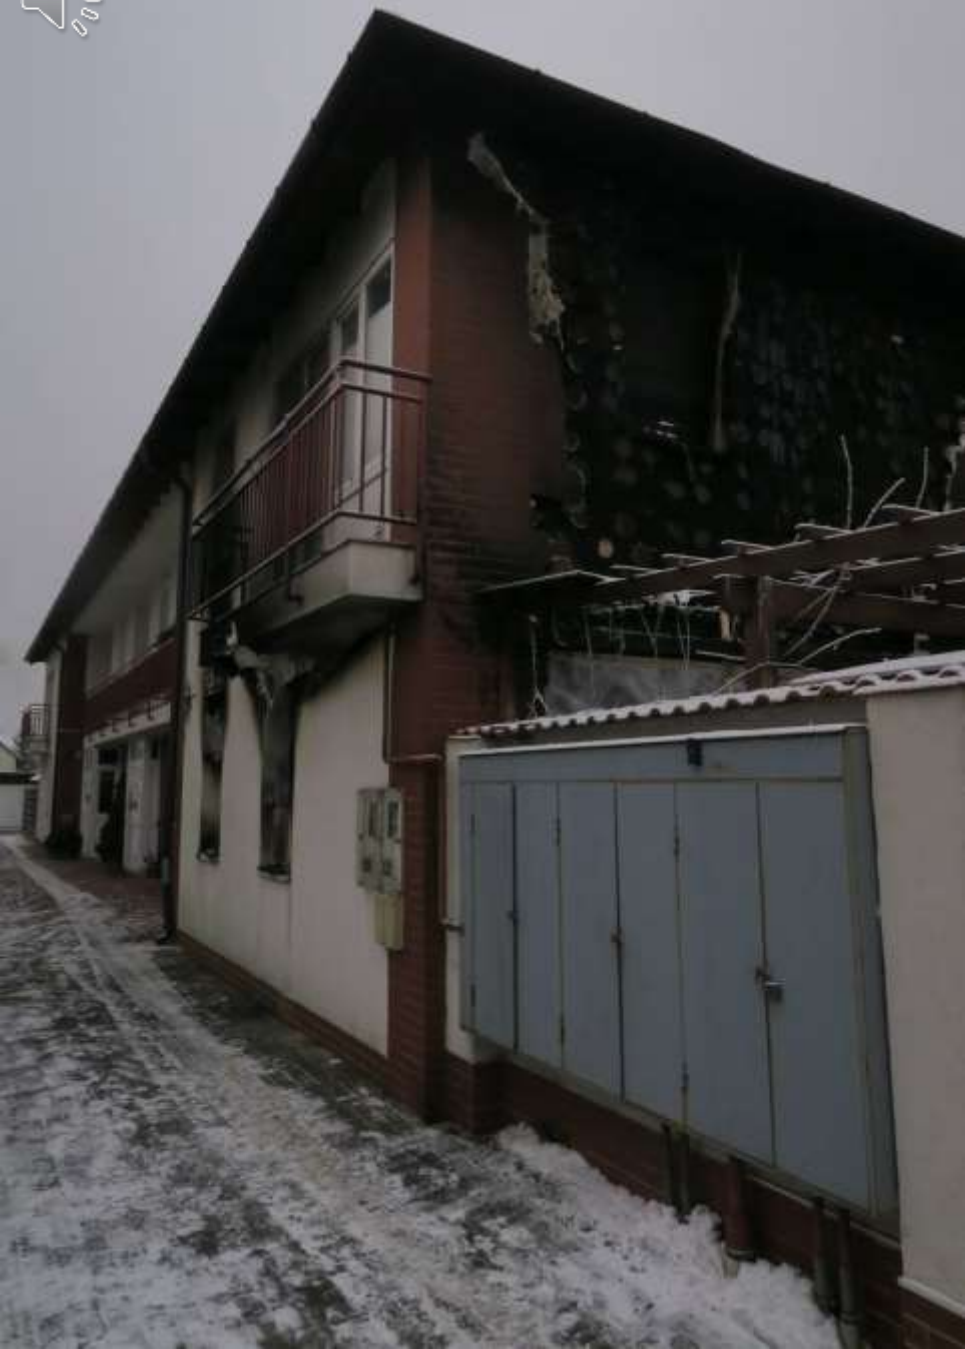
Egy családi ház napelemes rendszerének inverterét a garázsba telepítették. Ez gyulladt, és hozta létre a bemutatott állapotot.

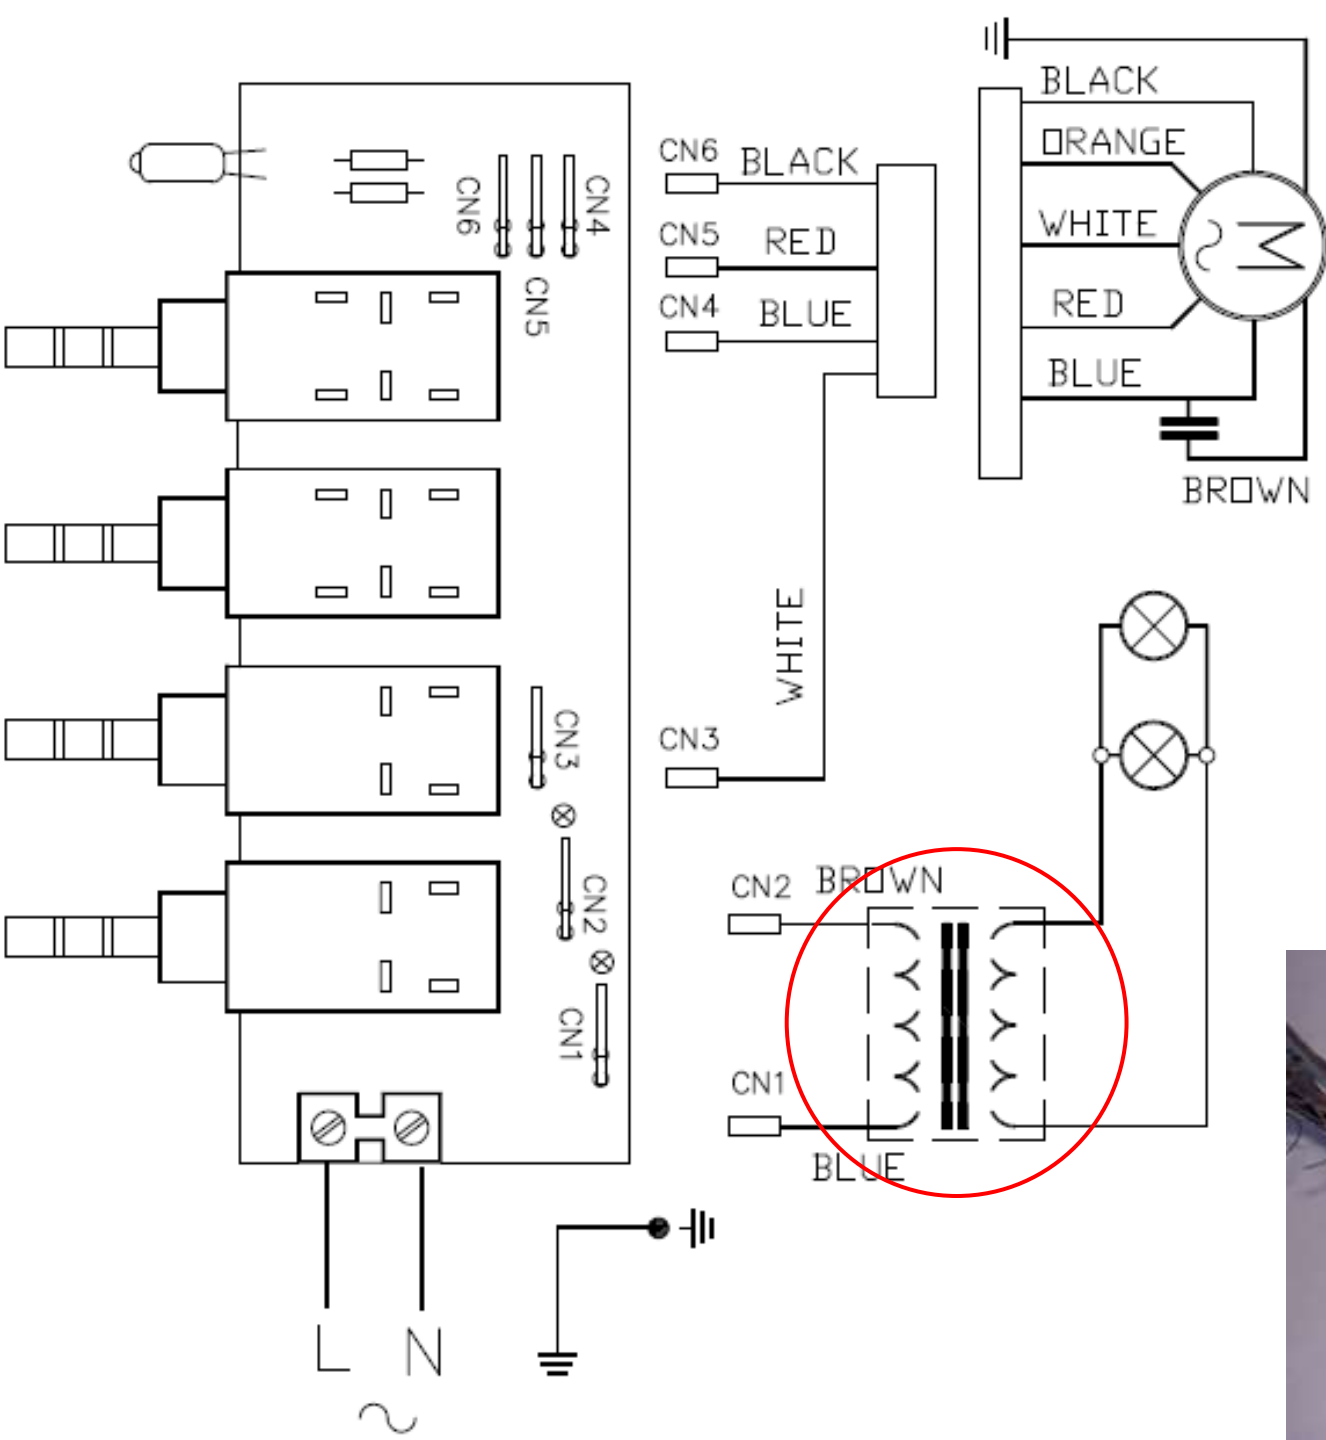
A gyártói kapcsolási rajz szerint a munkatér 12V-os halogén izzói megtáplálását egy transzformátoron keresztül alakították ki.

A károsodott készülékben azonban transzformátor helyett egy inverteres tápegység volt beépítve, és ez gyulladt.

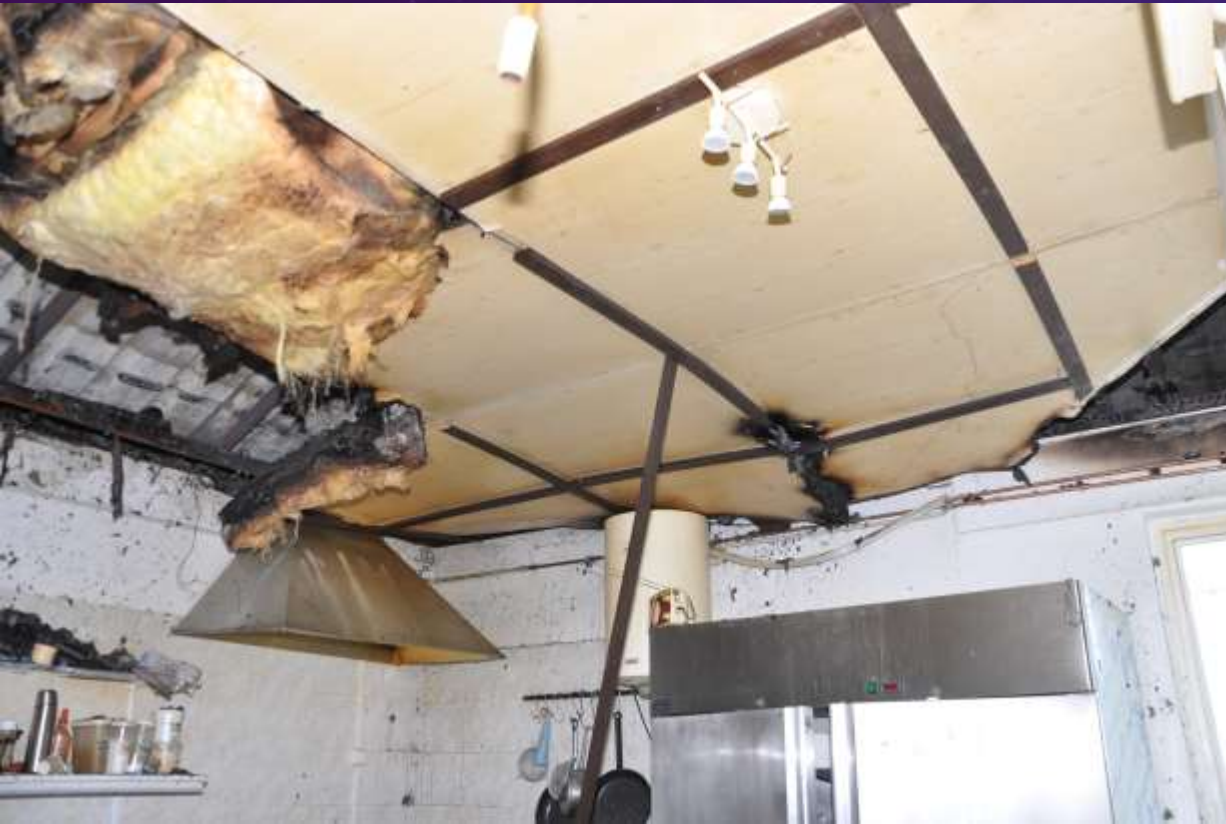
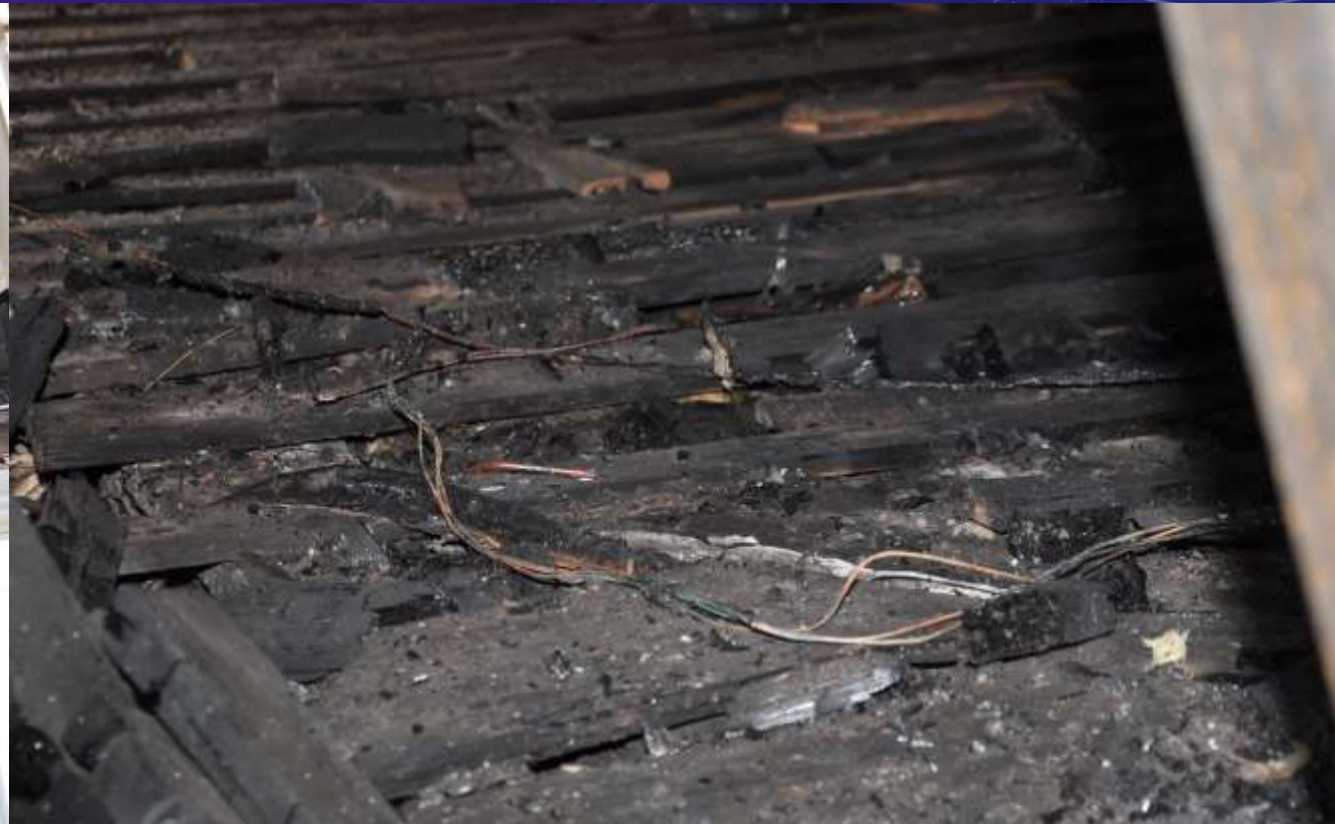
A tűzvizsgálat megállapítása szerint a konyha, a sütők, és azok áramkörei nem okozhatták a gyulladást, sőt érdemben nem is károsodtak. A padlástér viszont tele volt leszakított, és eltaposott, és a frissen telepített digitális jelkábelekkel együtt heverő, sérült vezetékekkel, amely egyben a gyulladási hely környezte is volt.
