Dr. Bánky Tamás, Mezei Sándor

Tényvázlat a tűzkárt szenvedett miskolci panelház homlokzati hőszigetelő rendszerének viselkedéséről

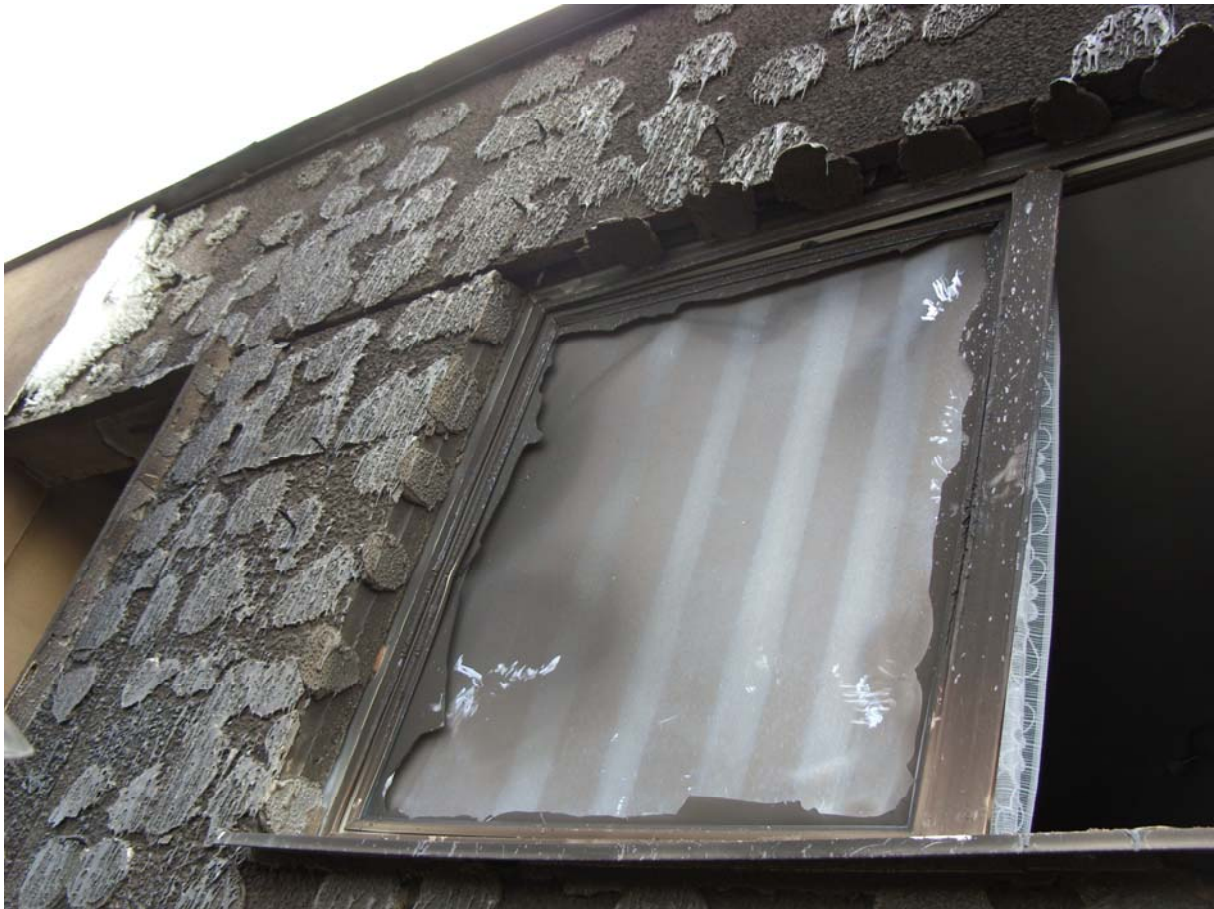
A hőszigetelő táblák jelentős részen elégték, az üvegszövet-háló és vakolat az égett felületről levált, a tűzoltók a visszahajló részeket a helyszíni szemle időpontjára már eltávolították. A műanyag tárcsás rögzítő dübelek kevésbé károsodtak.

A károsodott rész széleit vizsgálva megfigyelhető volt, hogy a tűz a vakolat alatt is különböző mértékben (minden irányban, de elsősorban felfelé) továbbterjedt.

- A hőszigetelő táblákat viszonylag sűrűn, kerek ragasztópogácsákkal ragasztották fel. A pogácsák anyaga rendkívül szilárd volt az ép és a károsodott felületeken egyaránt. A táblák széleinél előírt folyamatos ragasztásnak nyoma nem volt megfigyelhető.

- A rögzítő dübelek száma kevés, elosztása ötletszerű. A vizsgálat során kijelölt felületeken mintegy 4 db/m² átlagos dübelszám adódott, de volt olyan 1 m²-es rész, ahol egyetlen dübel sem volt a vakolat alatt.

- Az üvegszövet-háló átfedésénél az előírt 10 cm helyett 0-12 cm közötti értékeket lehetett megfigyelni, mérni. Az üvegszövet-háló általánosságban a nyílászárók előtt 2-3 cm-rel megszűnt, nem volt befordítva a hőszigetelő lapok alá. Egyes homlokzati felületeken az üvegszövet-háló teljes mértékben hiányzott (valószínűleg az állványrögzítés helyein).

- A vakolat össz-rétegvastagsága az előírt 5 mm-t nem érte el, egyszerű mérőeszközökkel mérve átlagosan 2-3 mm vastagságú volt.
- A hőszigetelő táblák vastagsága 7 cm volt, a műszaki leírásban szereplő 5 cm helyett.

- A nyílások szegélyezésénél (káváknál) fém anyagú élvédő került beépítésre. Az élvédőnél – legalábbis a vizsgált helyeken – az üvegszövet nem volt áthajtva és folytatólagos. A nyílások sarkainál az előírt erősítő 45 fokban elhelyezett kiegészítő üvegszövet csíkokat nem helyezték el.

- Az épület építése során a lodzsák oldalfalán favázás faforgácslap burkolat, a faváz között éghető anyagú hőszigetelés készült. Erre a burkolatra helyezték el a hőszigetelő rendszert, dübeles rögzítés nélkül.
