## Miskolc, Közepszer u. 20. - az épületen belüli tűzterjedés sajátosságai

Tanszékünk feladata a 2009. augusztus 15-én Miskolcon bekövetkezett 11 szintes lakóépület tüzesetével kapcsolatos épületszerkezeti és épületgépészeti sajátosságok feltárása volt. A tűz és a füst terjedését elősegítő, befolyásoló tényezőket azok fontossági sorrendjében tárgyaljuk. A tragédia bekövetkeztében a füstterjedésnek nagyobb szerepe volt, hiszen a tűz a VII. emeleti lakást – amelynek otthon tartózkodó lakói életüket veszítették - csak lokálisan károsította (ablakok, illetve loggia és félszoba), az elhunytak közvetlen égési sérülést nem szenvedtek.

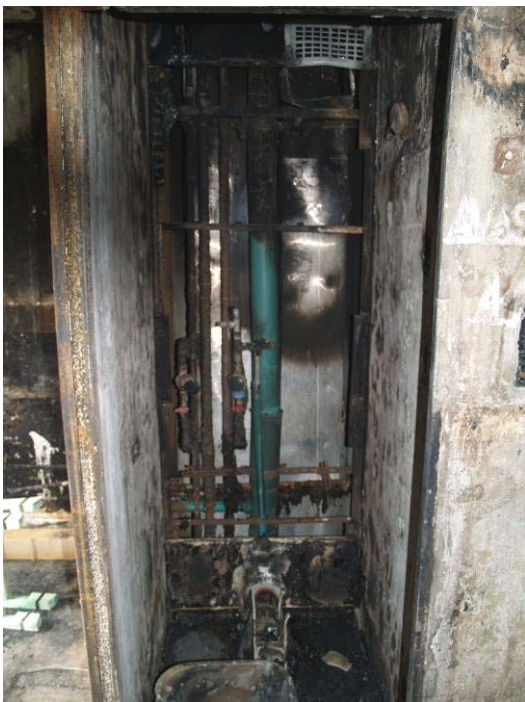
Az aknák burkolata faforgácslapból készült, amelyben a vízórák leolvasását lehetővé tevő revíziós nyílások műanyagból készültek, amire a WC tartályokat is rögzítették. Az aknában vezetett légtechnikai vezetékek (konyhai, illetve WC-fürdő mellékcsatornás szellőzők) tűzterjedést gátló elzárószerkezettel nem voltak ellátva. Az akna elhatárolás a VI. emeleti lakásban teljes egészében megsemmisült a tűzben. A VII, VIII és IX. emeleti lakásokban egyaránt – egyre csökkenő mértékben - intenzív füstkiáramlási nyomok láthatók az aknákból, amely a WC és a fürdő helyiségek határoló szerkezetein is jól észlelhető.

1 sz. kép. A WC helyiség képe a tűzkeletkezés helyén, a VI. emeleten. Jól látható, hogy az akna

elhatárolása megsemmisült, a hő és a füst a szellőzők között akadálytalanul áramlott be az aknába (fotó: Takács Lajos)

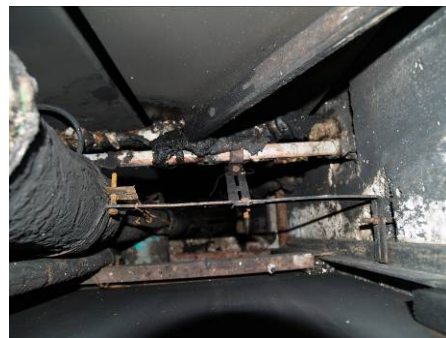
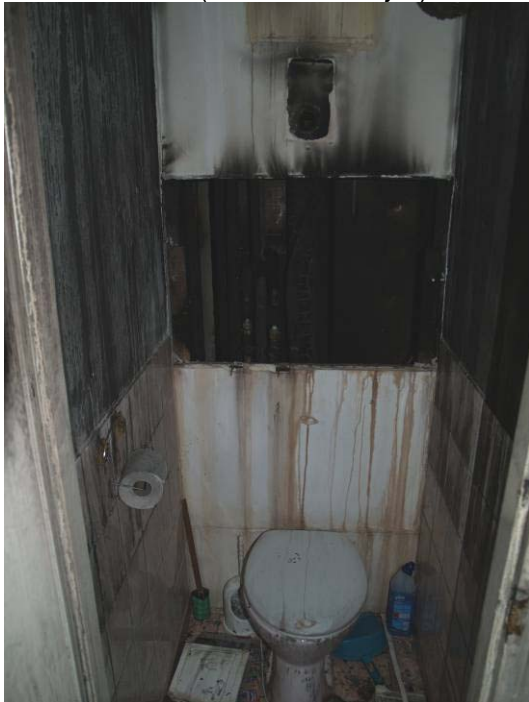
2-3 sz. képek. Az akna belső képe lefelé (fent) és felfelé (lent) a VII. emeleti lakásból. Jól látható,

hogy semmilyen, tűzterjedést megakadályozó lehatárolás nem készült a födémelek vonalában (fotó: Takács Lajos)

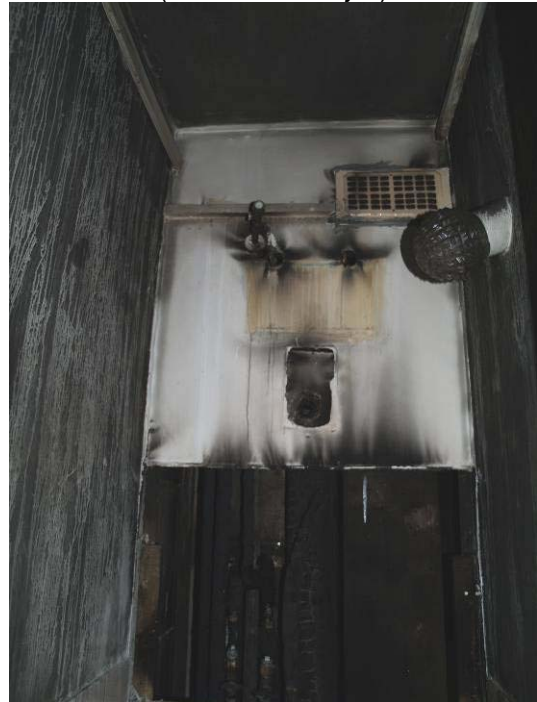
4-5 sz. képek. A VII. emeleti lakás WC helyisége. Annak ellenére, hogy az aknaburkolat középső részét leszerelték, jól látható a lemeztoldásoknál és a WC tartály rögzítőelemeinek helyén a füstszivárgás (fotó: Takács Lajos)

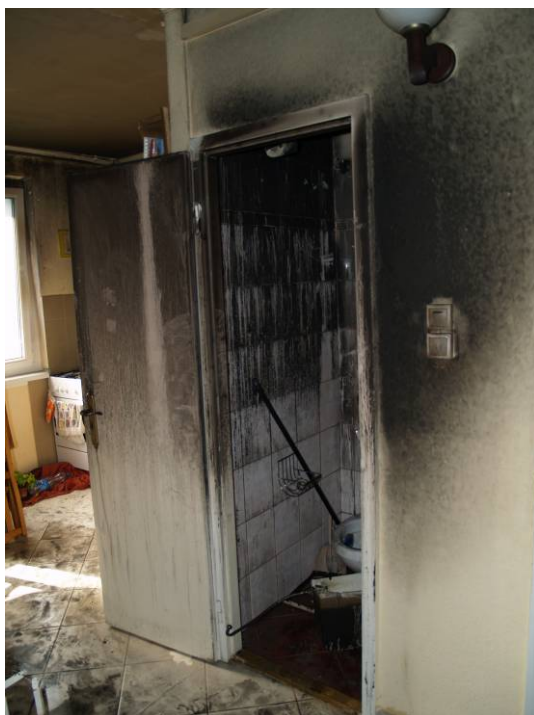
6 sz. kép. A VIII. emeleti lakás WC helyiségének képe az intenzív füstkiáramlás nyomaival (fotó: Takács Lajos)

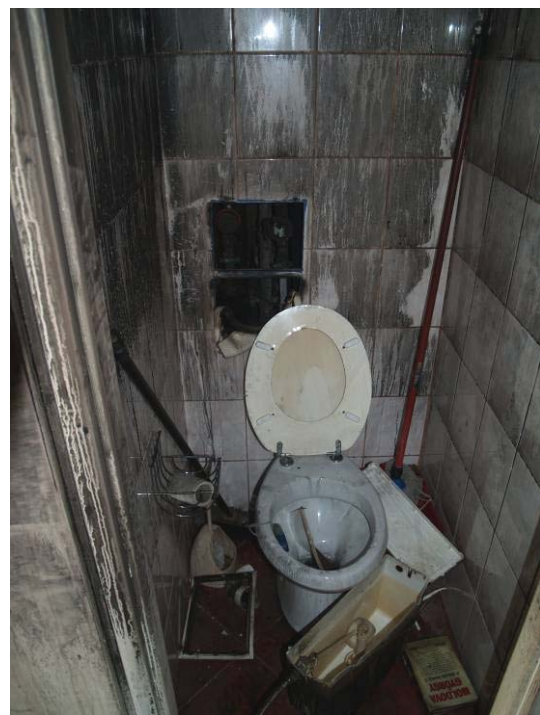
7 sz. kép. Jól látható, hogy itt is leszakadt a WC tartály, illetve a revíziós nyílás, utat engedve a füstterjedésnek (fotó: Takács Lajos)

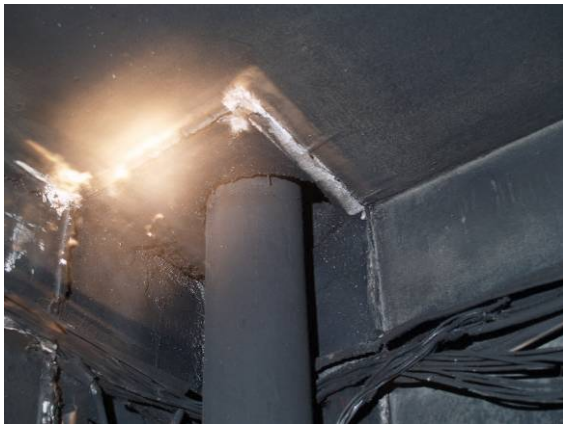
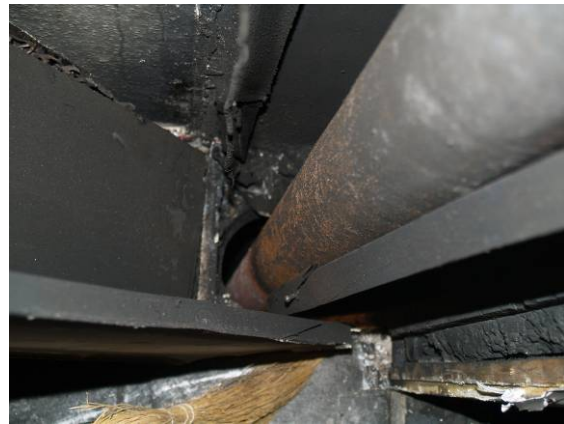
A fürdőszobai blokkon kívül az előszobák lépcsőház felőli sarkában kialakított csapadékvíz ejtővezeték mentén is terjedt a füst, elsősorban a VI. és a VII. emeleti lakások között. Az ejtővezeték ugyan acélcsőből, a burkolata azonban szintén faforgácslapból készült, továbbá a földemek síkjában semmilyen tűzterjedést megakadályozó tömítés nem volt. Ez a menekülés feltételeit – mivel közvetlenül a bejárati ajtó mellett van - nagymértékben ronthatta.

8-9 sz. képek. Az előszobai csapadékvíz ejtővezeték felső (balra) és alsó (jobbra) földemcsatlakozása a VII. emeleti lakásban. Jól látható, hogy a földemek vonalában semmilyen tűzterjedést gátló tömítés vagy kitöltés nem készült. A jobboldali képen látható az ejtővezeték faforgácslapból készült burkolata (fotó: Takács Lajos)

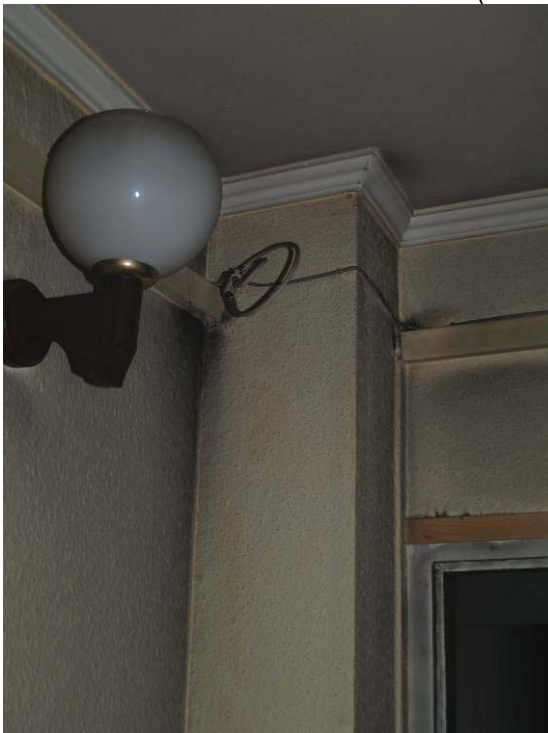
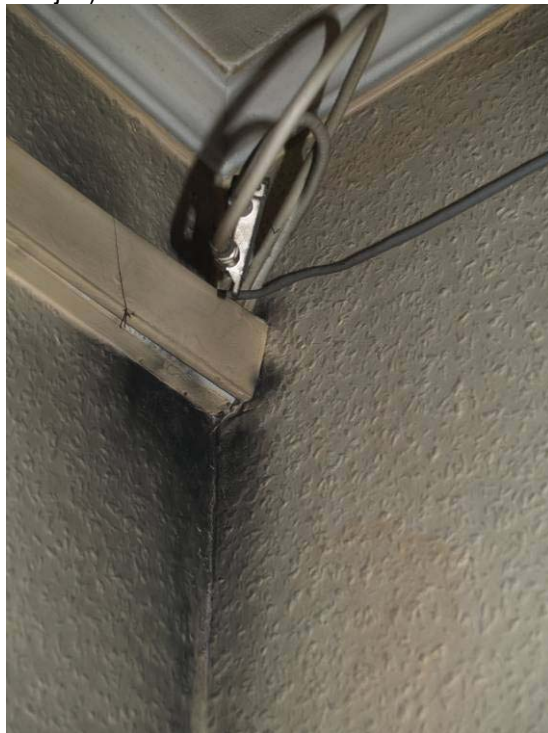
10-11 sz. képek. Az előszobai csapadékvíz ejtővezeték burkolata a VIII. emeleti lakásban. Jól látható

a füstkiáramlás az elektromos vezeték-áttörés mentén (fotó: Takács Lajos)

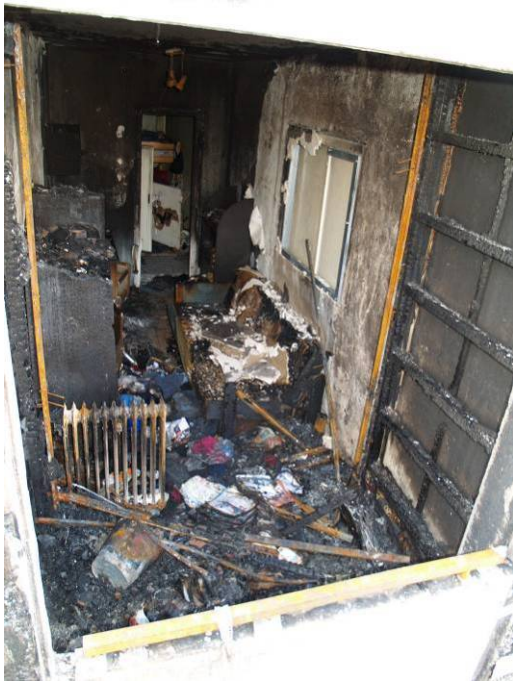
12 sz. kép. A VII. emeleti lakás loggiájának és félszobájának képe a homlokzat felől, a Tűzoltóság kosaras szeréből fényképezve. Jobboldalt a loggia oldalsó burkolatának faváza látható (fotó: Takács Lajos)

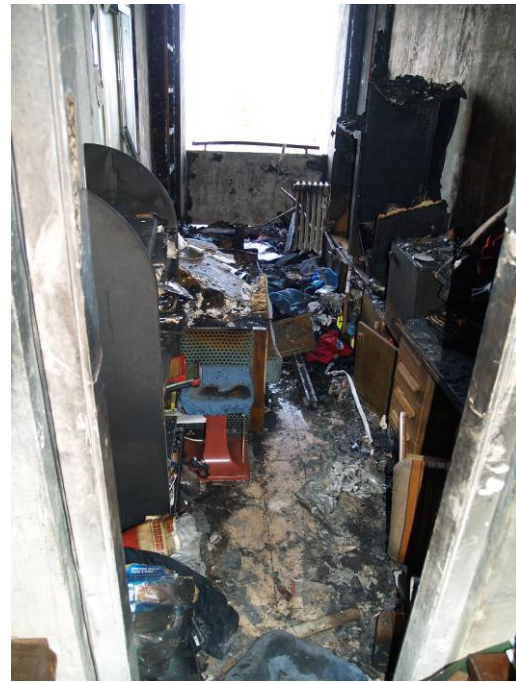
13 sz. kép. A VII. emeleti lakás loggiájának és félszobájának képe a lakás felől (fotó: Takács Lajos)

A legjellemzőbb a VII. emeleti loggia, annak hátfala és a mögötte lévő félszoba károsodása; itt egyértelműen bekövetkezett a tűzterjedés a VI. emelet felől. A kívülről betörő tüzet a szobában megmaradt bútorokon látható égésnyomok is alátámasztják, amelyek a homlokzati oldal felől emelkednek a mennyezet felé.

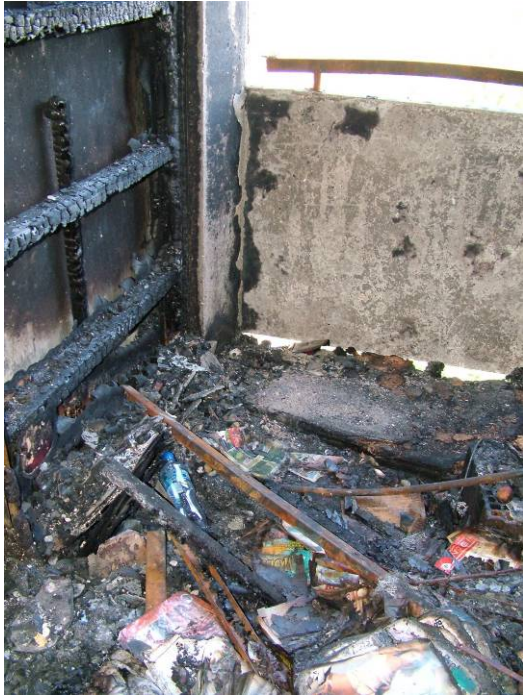
14 sz. kép. A VII. emeleti lakás loggiája. Jól látható a bal oldalon a loggia oldalsó burkolatának égett faváza, továbbá a mellvédfal és a padlóburkolat közötti 10 cm hézag (fotó: Miskolci Tűzoltóság)

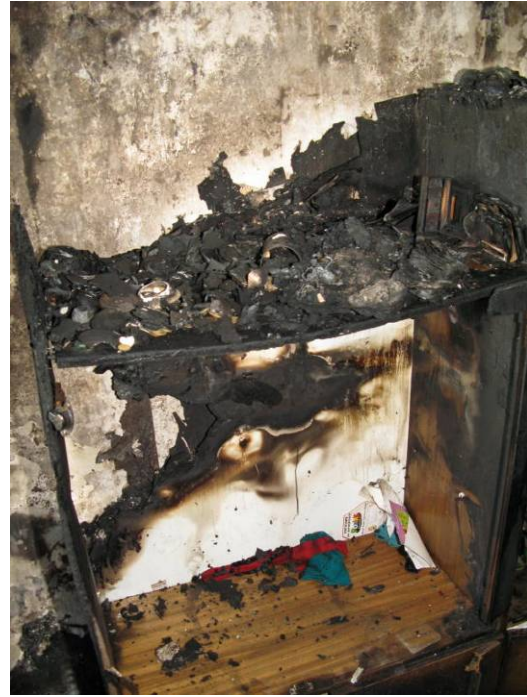
15 sz. kép. Jellegzetes károsodás a VII. emeleti lakásban: az égésnyomok a loggia felől emelkednek, ami bizonyítja, hogy a tűzterjedés a loggia felől következett be (fotó: Király András)

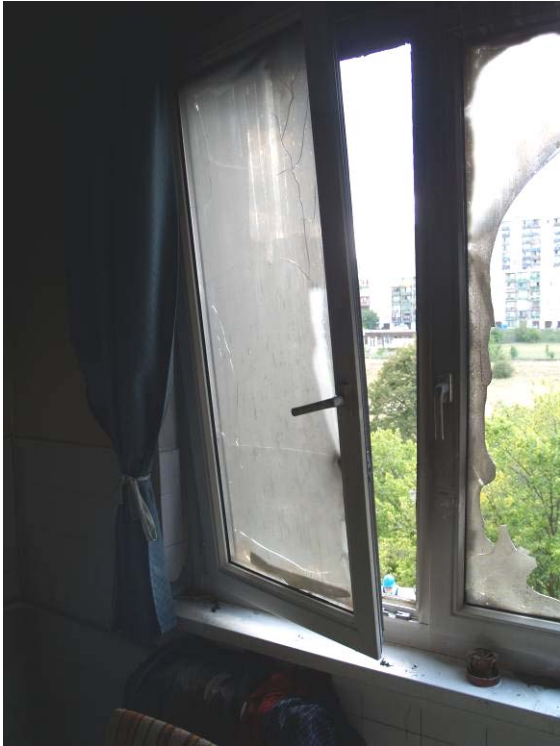
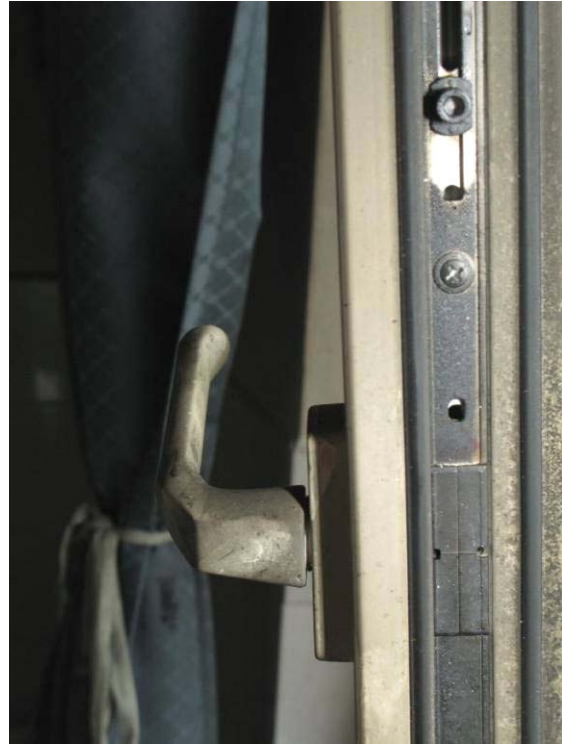
A homlokzat tűzterjedésben játszott szerepe mellett meg kell említeni, hogy az ablakok a tűz idején nyitott vagy bukóra állított állapotban voltak, mivel nappal kánikulai meleg volt. A VII. emeleti lakásba így mind az alsó lakás tüze során keletkező, mind a hőszigetelő homlokzati bevonatrendszer égése során keletkező hő és füst bejutott még azelőtt, hogy az ablaküvegek betörtek volna.

16-17 sz. képek. A VII. emeleti lakás konyhai ablaka és annak zárszerkezete a tűz után. Jól látható, hogy az ablak a tűz idején bukó állásban volt és a kilincset később állították vízszintes helyzetbe (fotó: Takács Lajos – Király András)

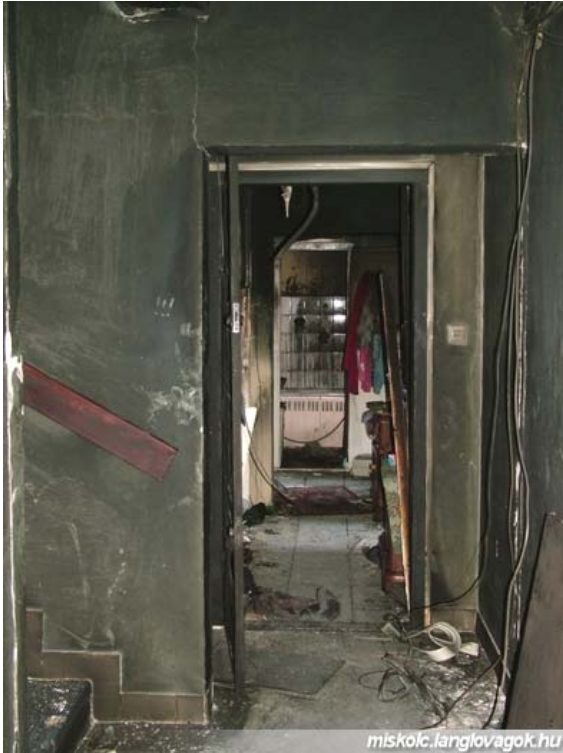
A képeken jól látható, hogy a lépcsőház felső szakaszát ezt megelőzően a füst teljesen megtöltötte, elérte a padlót is. A füst nem volt nehezebb a levegőnél, az V. szint és az alatta lévő szinteken nem volt füstszennyezés, ez is utal a VI. emeleti lakás tűzesete során kialakult rendkívül magas hőmérsékletre.

20 sz. kép. A lépcsőház képe a VIII. emeleten. Jól látható, hogy a padlóig megtöltötte a füst (fotó: Miskolci Tűzoltóság)

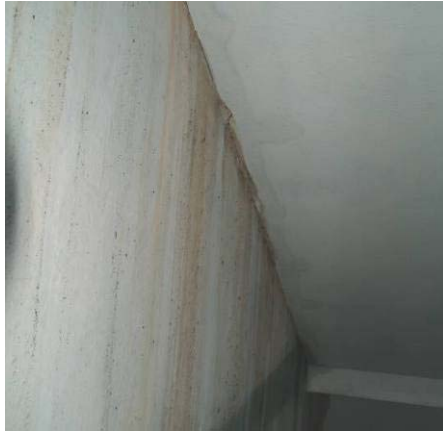
A miskolci tüzeset során a tűzkeletkezés helyével szomszédos lakásokban a panelek elemkapcsolatainál nem tapasztaltunk füstátszivárgási jelenséget, ami azt jelenti, hogy a panelkapcsolatok kibetonozásra kerültek. A panelkapcsolatok között azonban számos helyen tapasztaltunk lecsorgó oltóvíz nyomait. Javasoljuk, hogy a panelkapcsolatokat a megerősítések során a lehetőségekhez képest tártják fel, illetve a repedéseket injektálják ki az acél szerelvények korrózióvédelmét javító adalékszerrel.

22 sz. kép. Oltóvíznyomok a lépcsőházban  
(fotó: Takács Lajos)

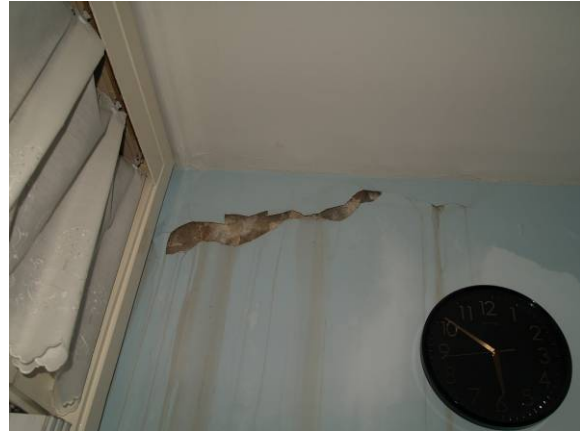
23 sz. kép. Oltóvíznyomok a tűzkeletkezés alatti,  
V. emeleti lakásban (fotó: Takács Lajos)
