### **Szerelt falszerkezet homlokzati tűzterjedés vizsgálata és tapasztalatai**

2017. július 17-én és augusztus 15-én került sor, az ÉMI szentendrei telepén a Kigspan IPN hőszigetelő maggal szerelt falszerkezetének homlokzati tűzterjedési vizsgálatára. Ilyen szerkezet vizsgálatára Magyarországon először került sor. Mit tapasztaltak az álló és a vízszintes elhelyezésű falpaneles szendvicspanel homlokzat vizsgálata után a bontást végző szakemberek? Milyen elváltozások történtek a panelek belsejében? Ez izgatta a sikeres vizsgálat után a legjobban az érdeklődőket.

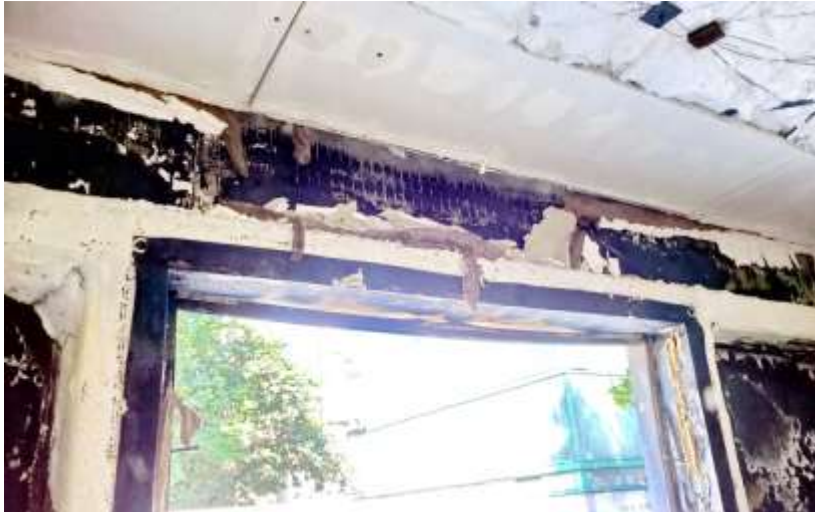
A panelek sérülései közvetlenül a tűztér közelében jelentkeztek, azon kívül szinte alig tapasztaltunk elváltozást. Az acéllemezek között a hőszigetelő anyagban nem volt tűzterjedés. A hőszigetelés megvédte a szerkezeteket. Ezt mutatja, hogy 30 percnyi égés után a tűz feletti szinten, 40 C fokot mértek a szenzorok. A megégett hab kirajzolta a tűztér kontúrját. Tovább nem terjedt.

A tűztér feletti szint belülről – sértetlen

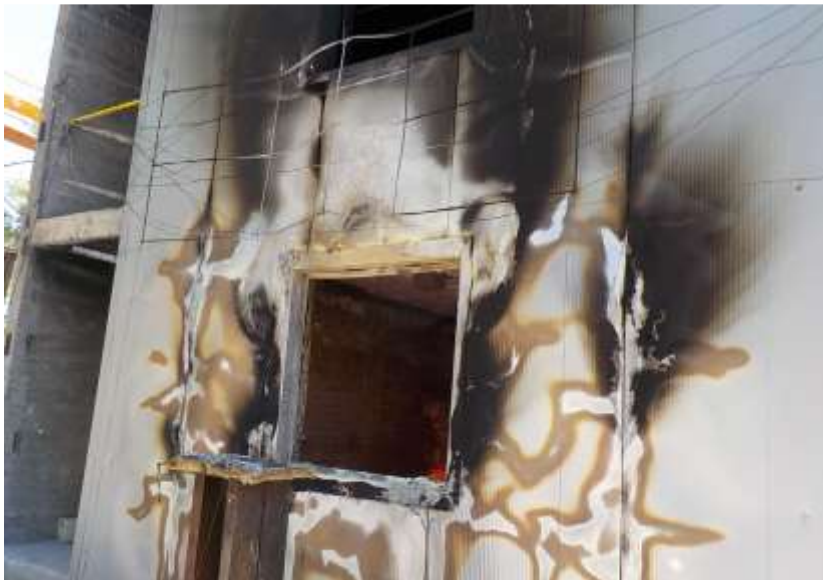
A tűzhatás képe kirajzolódott a paneleken – tovább nem terjedt

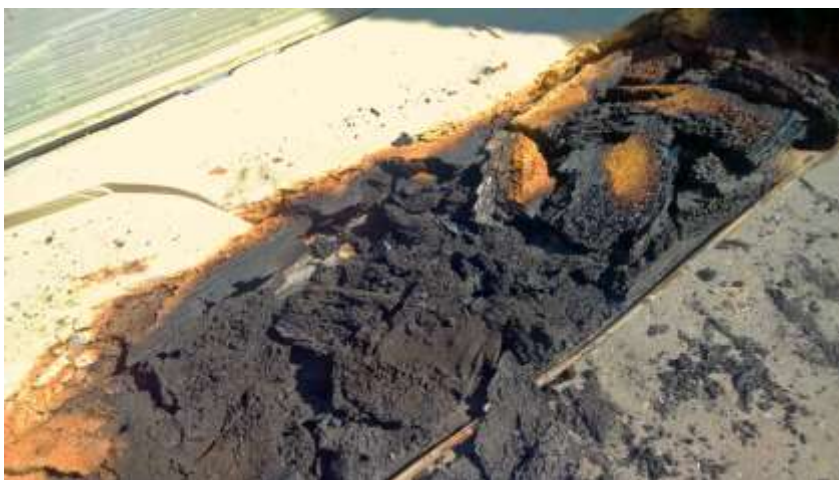
A paneleket, minkét vizsgálat után szétszedve, a fémborítást lefeszítve azt tapasztaltuk, hogy közvetlenül a tűztér melletti panel hőszigetelése égett, szenesedett, a továbbiakban a panel hőszigetelő magján felületi barnulások láthatók. A közvetlen hőnek kitett felületen a panel fémlemez burkolata kissé deformálódott, az égésnyomok kívülről, mintegy térképként mutatták a belsőben kialakult tűz útját. Illetve azt is érdekes volt megtapasztalni, hogy a vizsgálat során a vízszintes panelillesztéseknél kialakuló lángocskák a szenesedés hatására megduzzadva összezártak és megakadályozták a tűz terjedését.

A közvetlen tűztér melletti panel IPN hőszigetelése, égett, szenesedett

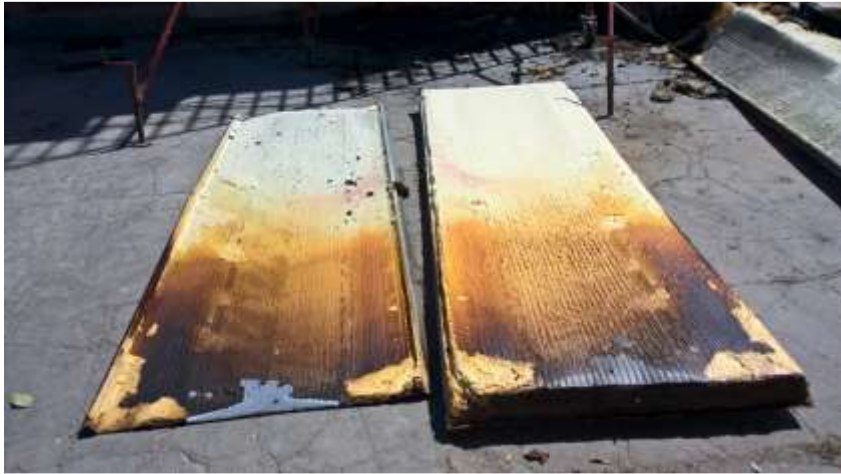
Barnult IPN hőszigetelő anyag – alig sérült meg

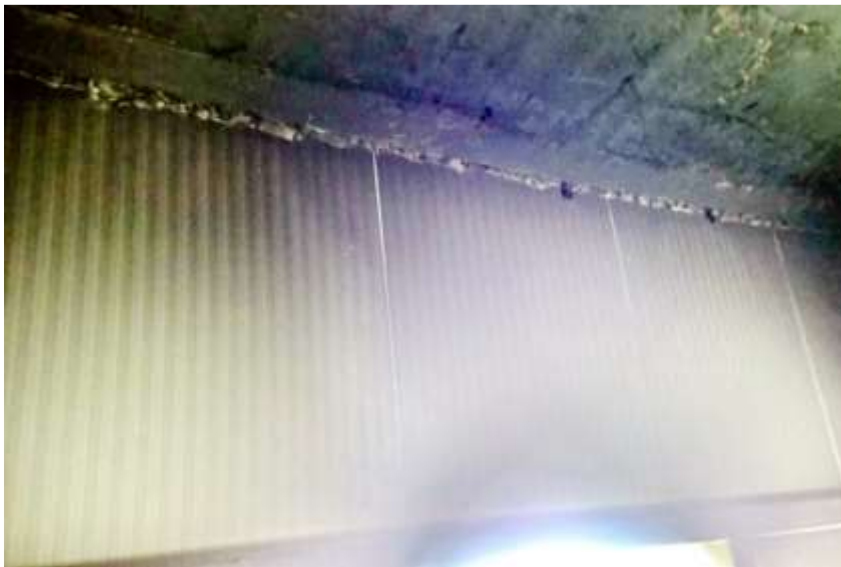
A belső térben nincs elváltozás
