Mezei Sándor

## **Szalmabálából készült házak és ezek tűzvédelme**

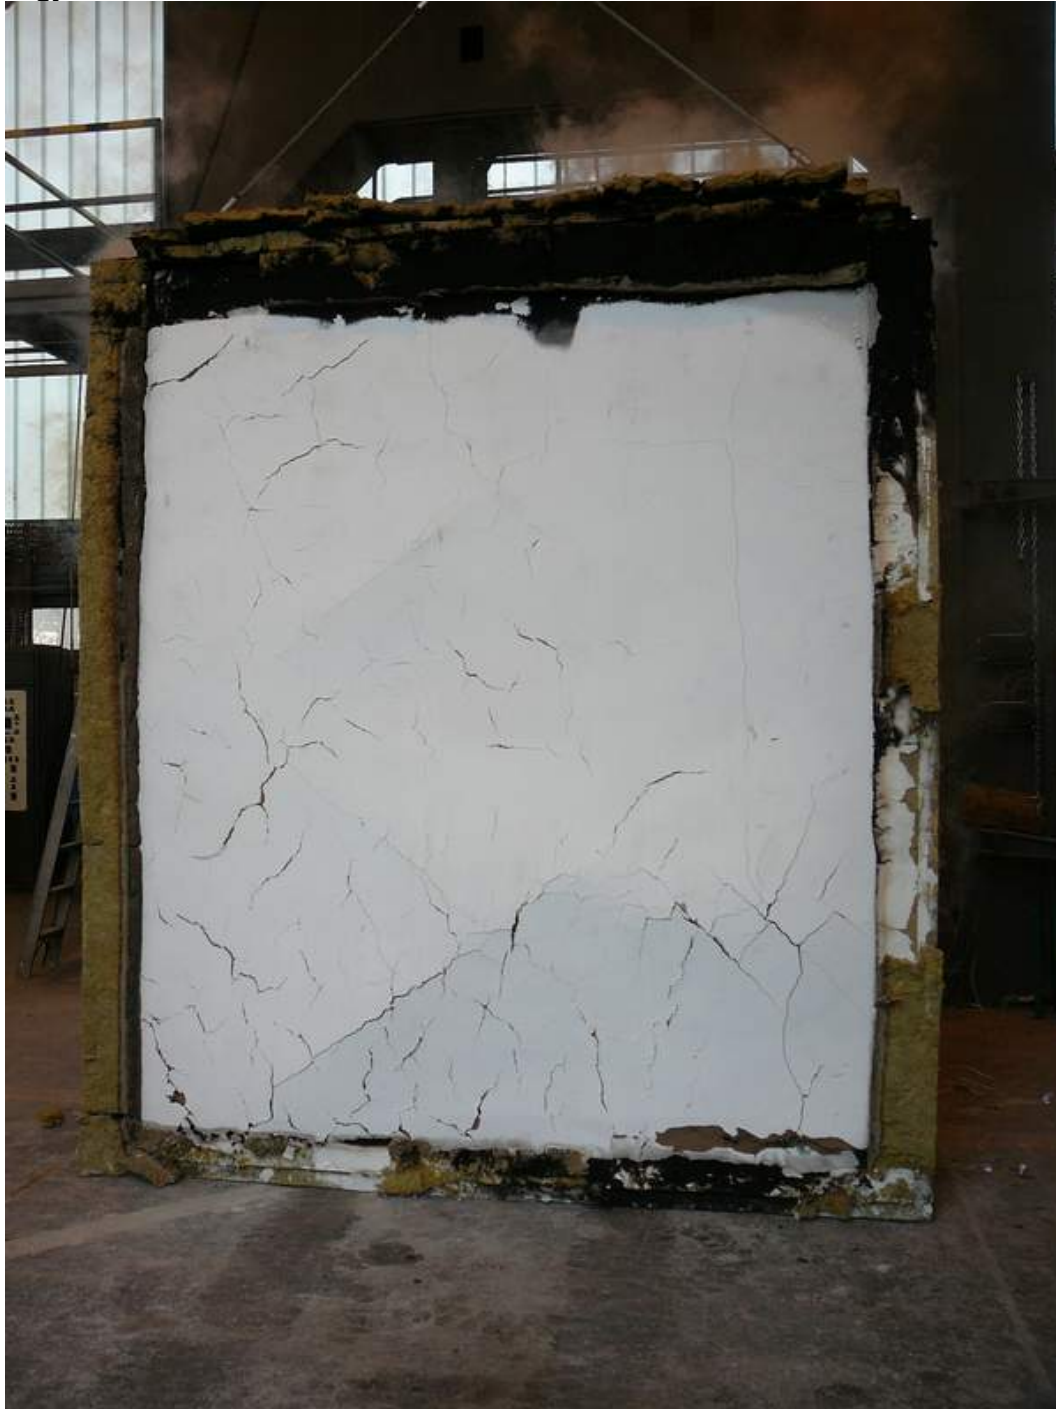
*Szalmabála fal tűztérben lévő oldala a vizsgálat után*

A tervezett tűzállósági határérték időtartamon belül a vizsgálat során határállapot nem következett be. A vizsgálat után a kemence elől a falszerkezetet kiemeltük. A tűztér felőli összeroppedezett, dróthálóval erősített agyagtapasztás megbontása után láthatóvá vált, hogy a szalmabála beégése azokon a helyeken, ahol kézzel tömködték be nagyobb volt, mint ott, ahol az egész kockabálákat helyezték el, sőt a kockabálák megvédték a fa tartószerkezetet is a nagyobb mértékű beégéstől. Az agyagtapasztás megbontásával egy időben kezdtük el a szerkezetet vízzel locsolni, hogy a szalma ne gyulladjon meg, és ne égjen ki. A locsolás majdnem teljes 3 óráig tartott, ennek ellenére másnap a parázsló szerkezet kigyulladt, és teljes mértékben kiégett.

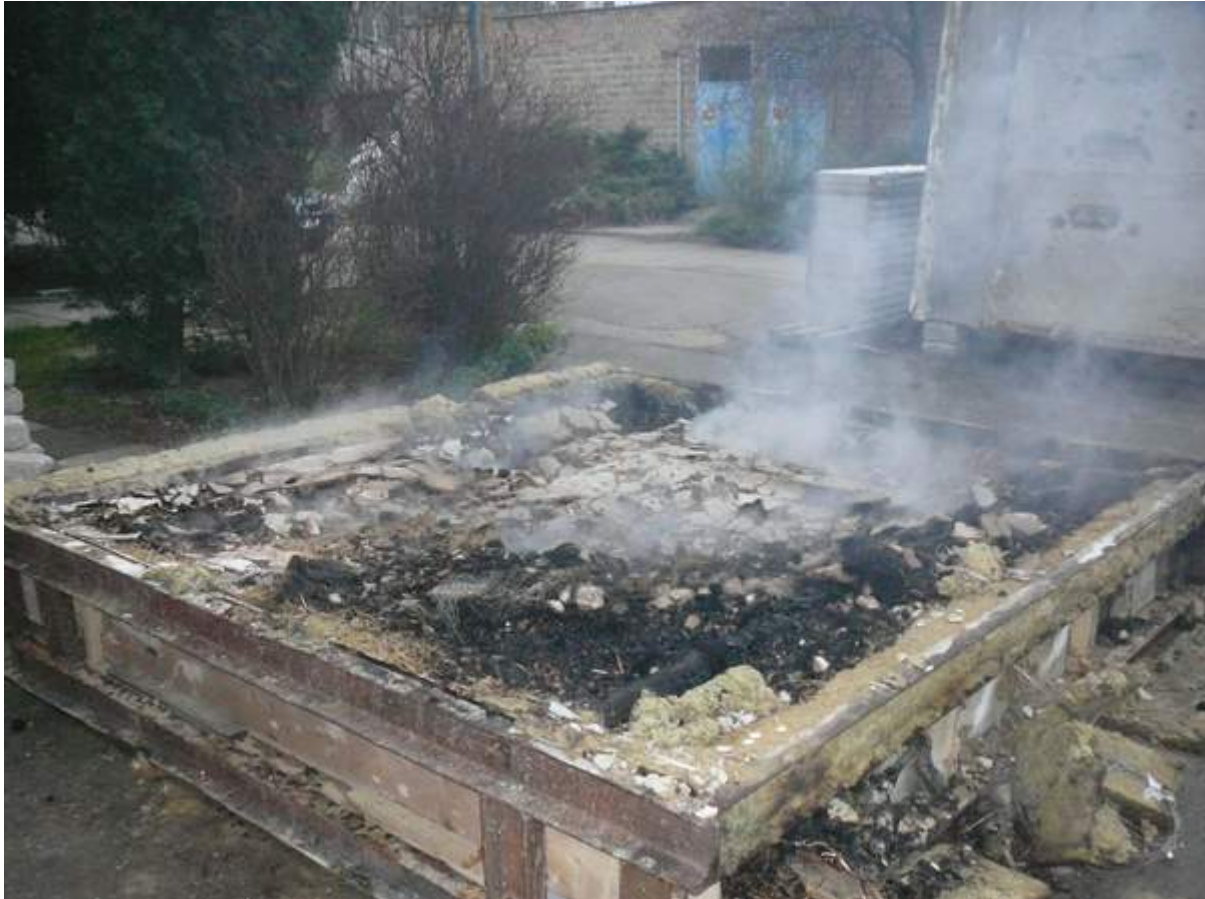
### ***Szalmabála fal a vakolat megbontását követően***

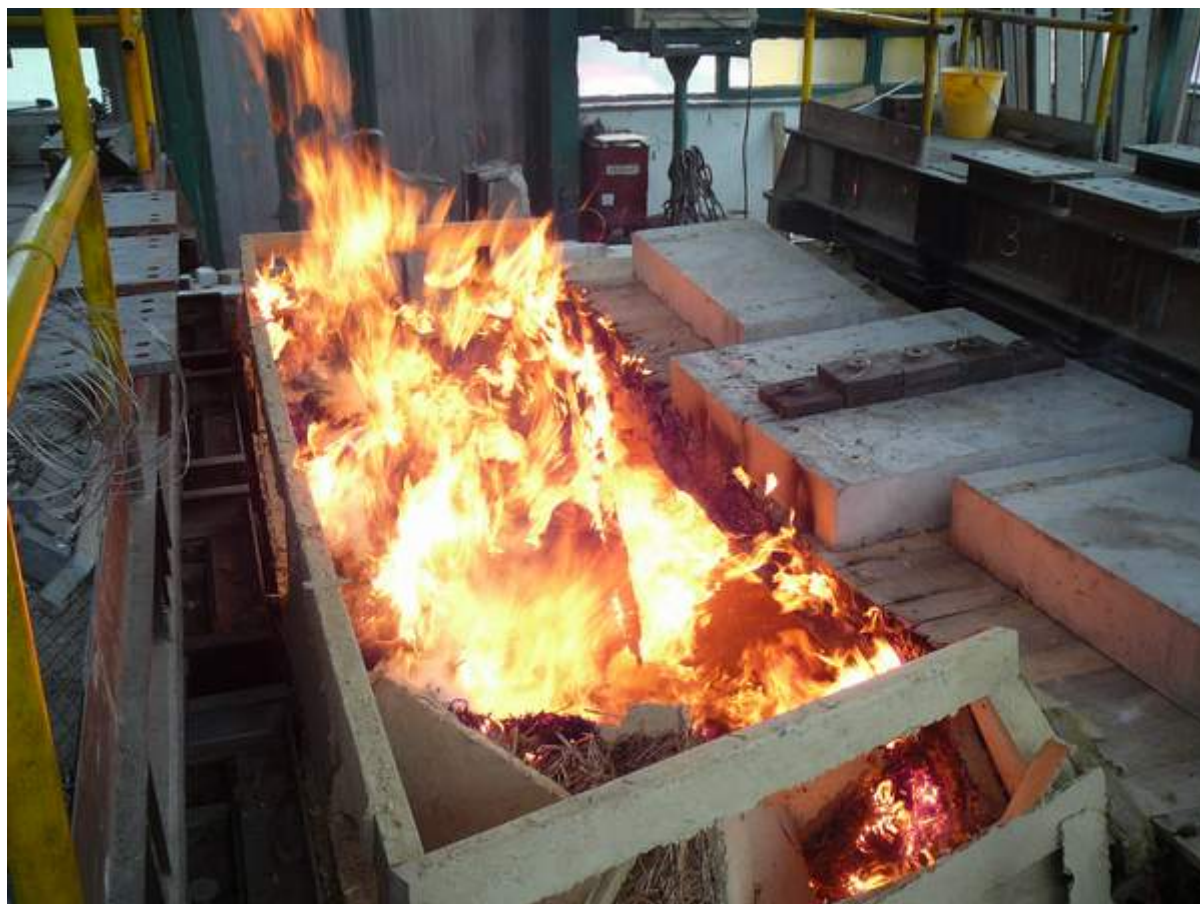
Ki kell hangsúlyozni azonban, hogy a vizsgálathoz szükséges modell megépítésére különös gondosságot fordítottak. A nem megfelelő megépítés esetén a modell már a vizsgálat közben kiégett volna. Ezt részben másnap tapasztaltunk is.

*Szalmabála földém égése a vizsgálatot követően*
