Heizler György

Szendvicspanel falak égetése – hogyan viselkednek tűzben?

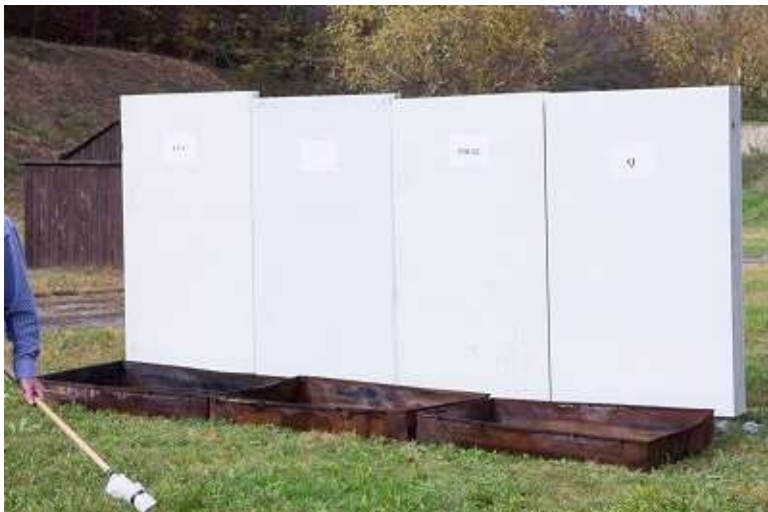
A kezdet IPN, Kőzetgyapot, PIR, QuadCore

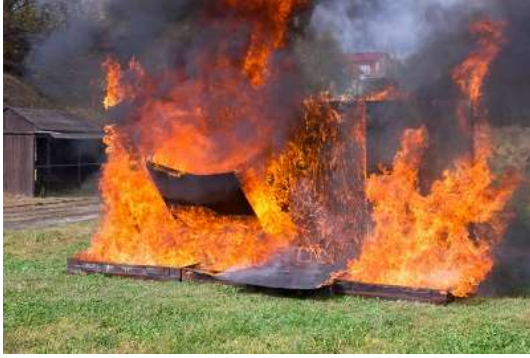
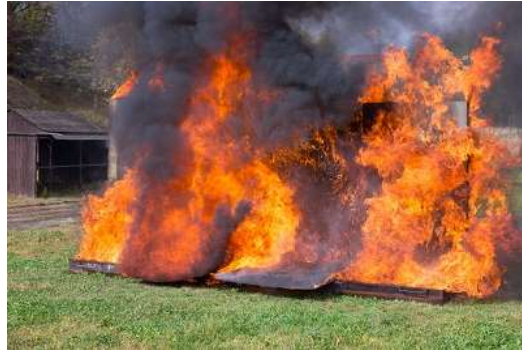
A kőzetgyapot panel burkolata lehullik, a PIR-en átfut a láng

- 1 perc 35. mp-ben a PIR, 1 p. 39 mp-ben a Kőzetgyapot, 1 perc 44. mp-ben az IPN (csak megcsúszott, de nem dőlt le) és 2 perc 5. mp-ben a Q panel lemeze borult le.
- Az előző kísérletnél ezek az idők, így alakultak: 1perc 28 mp-ben az IPN, 1 p. 32 mp-ben a PUR, a 2. percben pedig a PUR lemezbortása esett le. A 2. percben a kőzetgyapot szigetelésű panel lemeze is megcsúszott, de az égetőtálca sarka megfogta, így ott a hőszigetelő anyag nem vált szabaddá.

A jelzett időpontokban a PIR teljes felületén átfutott a láng és az IPN felületén is tapasztalható volt egy kisebb lángthatás, bár ennek a lemeze nem borult le és nem takarta be az égő anyagot. A kőzetgyapot panelen ez a lángátfutás nem következett be, viszont intenzív fekete füstfelhő szállt fel a panelből. Ez 1 perc 46. másodperctől volt észlelhető, miközben a PIR panel hőszigetelő anyagának alsó harmadában és a jobb oldalán égést tapasztaltunk. Ekkor a középső égető tálcában a ráborult panellemez miatt az égés nem folytatódott, a két szélső tálcában viszont a maradék éghető anyag tovább égett, tovább melegítve az IPN és a QuadCore felületét még mintegy 30-40 másodpercig. A 2. perc 20. másodpercében ugyanis a Kőzetgyapot panel lehullott burkoló lemeze által takart felület alól az égő folyadék lángok az IPN panelre irányultak és csak 2 perc 38. mp-ben szűnt meg teljesen a tálcákban az égés.

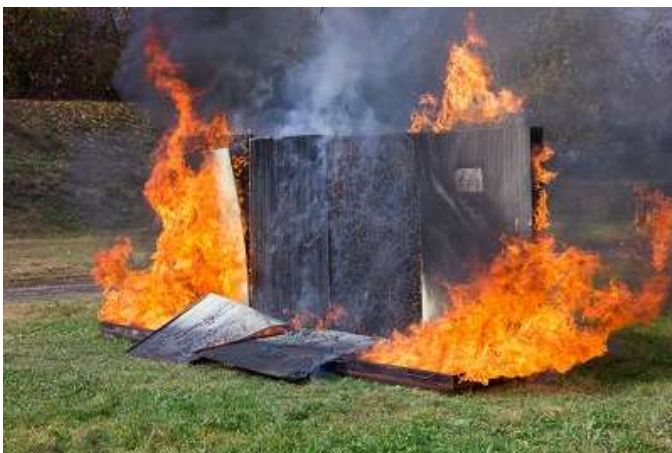
A két középső lemez alól kiégő gázolaj melegíti a két szélsőt

Ezt követően önálló égést csak a PIR panel hőszigetelő anyagának felületén tapasztaltunk, amelynek jobb felső szélén és ugyancsak jobb oldalon, alul apró lángokkal égett a hőszigetelő anyag, mindez az égés, apró füstfelhőcskékkal, a 4. perc 30. másodpercéig tartott.

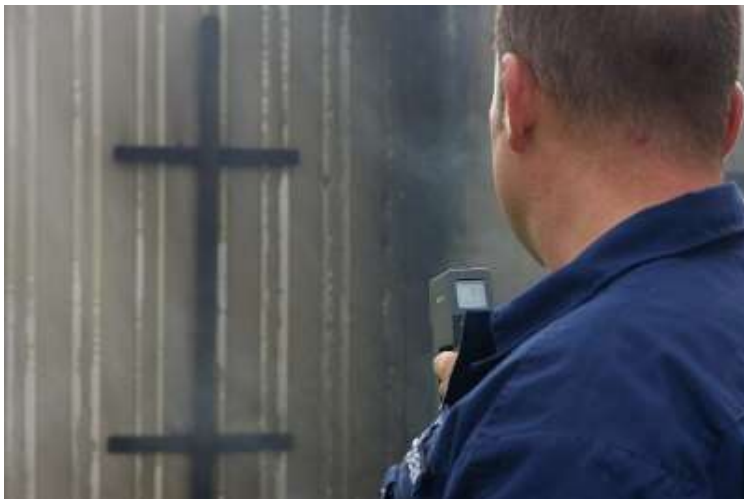
Hőmérséklet mérés

Előző kis. Intenzív égés	Előző kis. lecsengő	Mostani kis. 3,5 perc	Mostani kis. 5. perc
IPN panel	102 ⁰ C	37 ⁰ C	120 ⁰ C	48 ⁰ C
Kőzetgyapot	136 ⁰ C	60 ⁰ C	145 ⁰ C	39 ⁰ C
QuadCore	-	-	110 ⁰ C	76 ⁰ C
PIR	130 ⁰ C	50 ⁰ C	91 ⁰ C	74 ⁰ C

Az előző kísérletnél a tűzmentett oldalon a legjobb védelmet az IPN panel adta, most is így lett volna, azonban az új hőszigetelő anyaggal ellátott QuadCore panel ennél is alacsonyabb értékeket, és így jobb tűzmentett oldali védelmet (egyben hőszigetelő képességet) produkált.

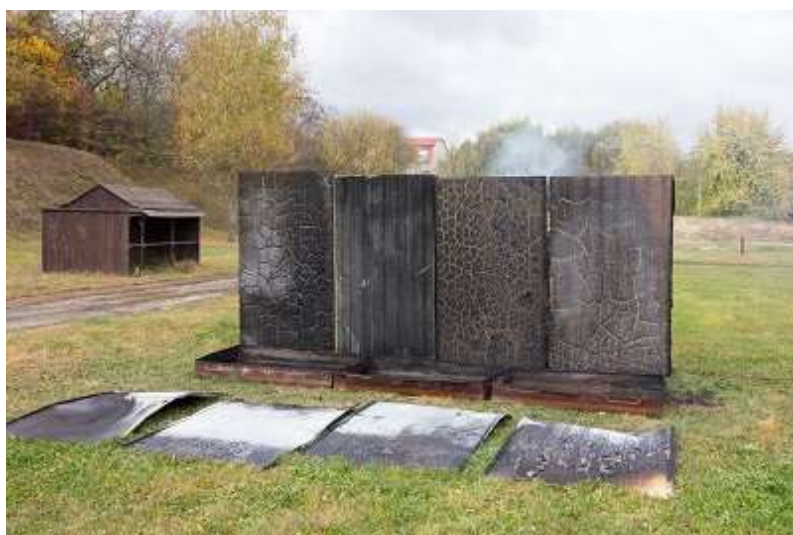
– A látható felületi károsodások

Most a panelek hőszigetelő anyaga a tűztől, az eddigiekben is tapasztalt, érdekes repedéstérképet eredményezett. Ez az ilyen panelek tervezett reakciója, felületi duzzadása és szenesedése, hogy megvédje a hőszigetelő anyagot a további károsodástól. A lények a védelmi képessége a „térkép” szabdaltságában és a repedések mélységében van. Az IPN repedéstérképe kb. 20 cm nagyságú, amelyek mélysége alul a legnagyobb lánghatásnál 2 cm-es, felfelé fokozatosan csökken. A PIR panel ehhez képest sűrűbb szerkezetű (kb. 10 cm) repedései felületén is károsodás, égési pernye látható. Gyakorlatilag végig egyenletesen károsodott. Ezekhez képest a QuadCore hőszigetelő repedéstérképe nagyobb (kb. 30-35 cm), a repedések alul 1-3 mm mélységűek, a panel felső harmadában alig érzékelhetők.

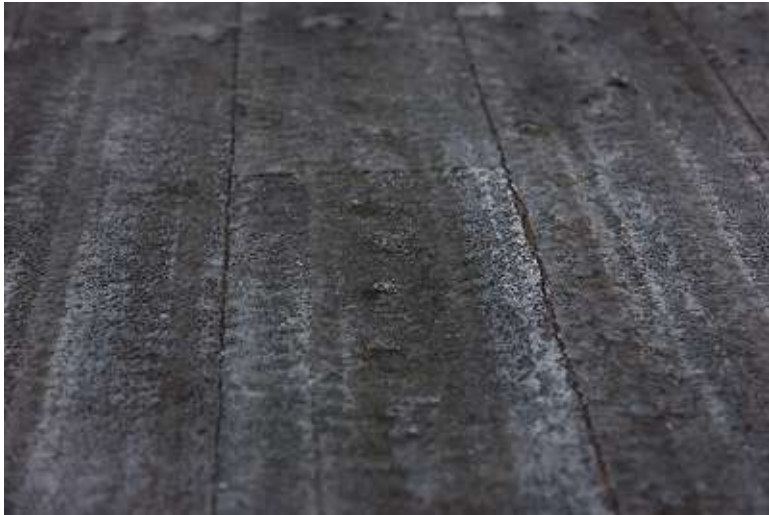
A kőzetgyapot panel teljes felületén egyenletes, fekete színű kormozódás látható, a kőzetgyapot csíkok (a tábla 20 cm x 2 m-es darabokból áll) egymástól kissé elváltak, de nem estek szét.

– A kőzetgyapot felülete

A vizsgálatokat végző szakemberek szerint a kőzetgyapotos szendvicspanelek lángolásában és tömegcsökkenésében nincs semmi meglepő. Részben vannak olyan kőzetgyapotok, amelyek a bennük lévő kötőanyag gyantatartalma miatt eleve nem kapnak A1-A2-es minősítést. Az ilyen paneleknél pedig a kőzetgyapot és az acéllemez közé (általában PUR) ragasztót tesznek, ami jól ég. Ennek a sűrű, fekete füstjét láthattuk most is.

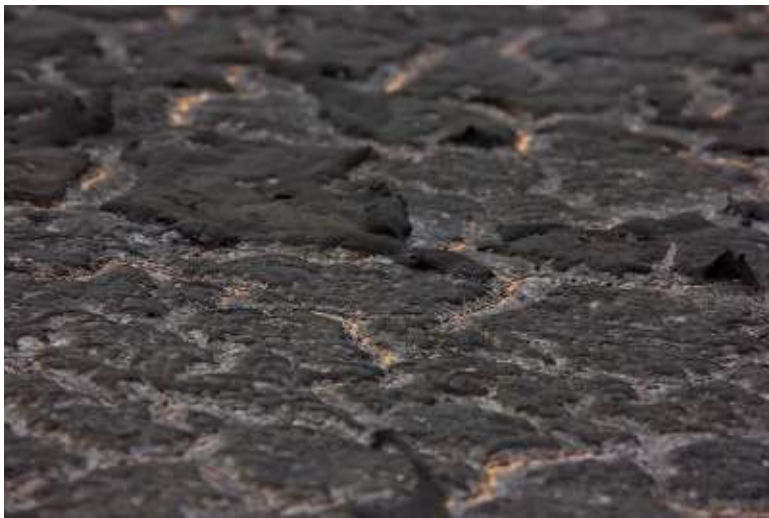
– Szenesedés és pernye a PIR felületén

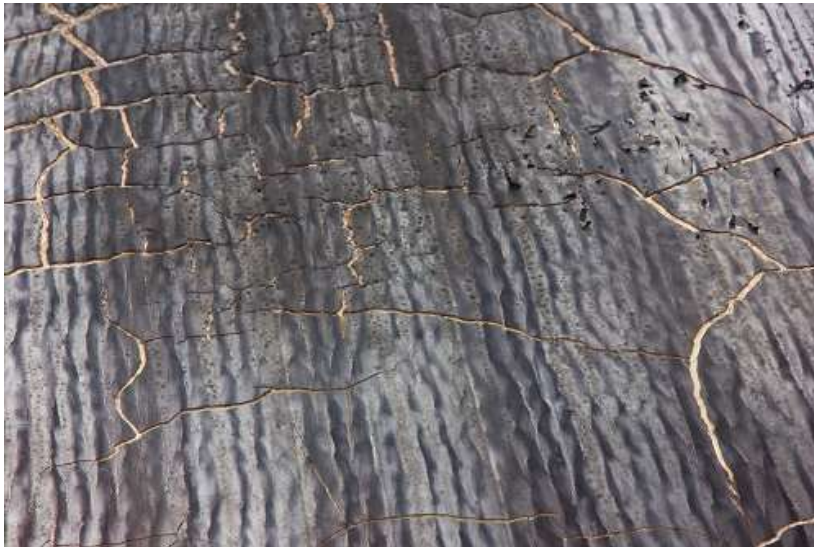
– QuadCore kormozódás és felületi repedések
