Heizler György

## **Szendvicspanel falak égetése – hogyan viselkednek tűzben?**

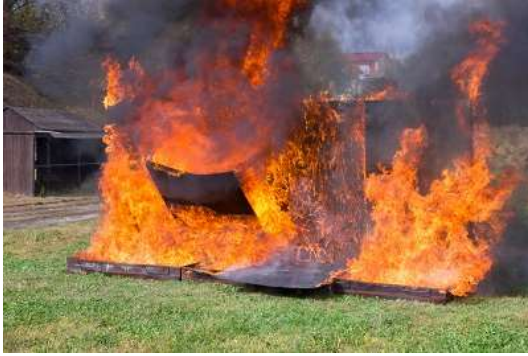
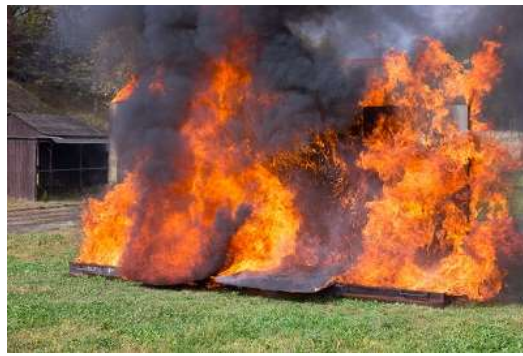
A kőzetgyapot panel burkolata lehullik, a PIR-en átfut a láng

- 1 perc 35. mp-ben a PIR, 1 p. 39 mp-ben a Kőzetgyapot, 1 perc 44. mp-ben az IPN (csak megcsúszott, de nem dőlt le) és 2 perc 5. mp-ben a Q panel lemeze borult le.
- Az előző kísérletnél ezek az idők, így alakultak: 1perc 28 mp-ben az IPN, 1 p. 32 mp-ben a PUR, a 2. percben pedig a PUR lemezborítása esett le. A 2. percben a kőzetgyapot szigetelésű panel lemeze is megcsúszott, de az égetőtálca sarka megfogta, így ott a hőszigetelő anyag nem vált szabaddá.

A jelzett időpontokban a PIR teljes felületén átfutott a láng és az IPN felületén is tapasztalható volt egy kisebb lánghatás, bár ennek a lemeze nem borult le és nem takarta be az égő anyagot. A kőzetgyapot panelen ez a lángátfutás nem következett be, viszont intenzív fekete füstfelhő szállt fel a panelből. Ez 1 perc 46. másodperctől volt észlelhető, miközben a PIR panel hőszigetelő anyagának alsó harmadában és a jobb oldalán égést tapasztaltunk. Ekkor a középső égető tálcában a ráborult panellemez miatt az égés nem folytatódott, a két szélső tálcában viszont a maradék éghető anyag tovább égett, tovább melegítve az IPN és a QuadCore felületét még mintegy 30-40 másodpercig. A 2. perc 20. másodpercében ugyanis a Kőzetgyapot panel lehullott burkoló lemeze által takart felület alól az égő folyadék lángok az IPN panelre irányultak és csak 2 perc 38. mp-ben szűnt meg teljesen a tálcákban az égés.

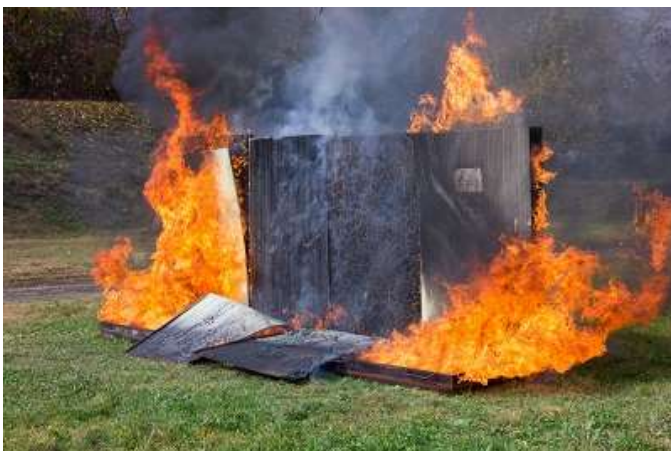
A két középső lemez alól kiégő gázolaj melegíti a két szélsőt

Ezt követően önálló égést csak a PIR panel hőszigetelő anyagának felületén tapasztaltunk, amelynek jobb felső szélén és ugyancsak jobb oldalon, alul apró lángokkal égett a hőszigetelő anyag, mindez az égés, apró füstfelhőcskékkal, a 4. perc 30. másodpercéig tartott.

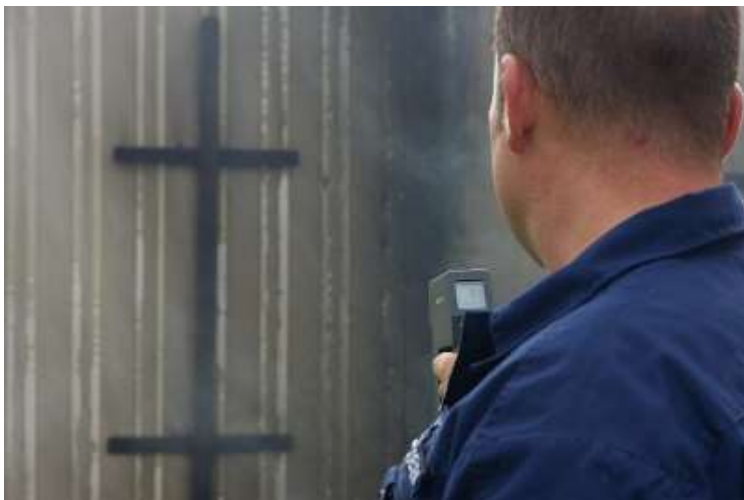
Hőmérséklet mérés

A kísérlet ideje alatt távhőmérővel folyamatosan mértük az egyes panelek felületén a lánghőmérsékletet, és ami talán fontosabb a panel tűzzel szembeni oldalán a panelfelületének hőmérsékletét. Ez részben a szigetelő hatásra, és az ott tárolt anyagokra kiható gyújtó hatásra enged következtetni. A tűzzel érintett oldalon a 2. percben 700, fél perc múlva 850, a 3. percben pedig 480 °C –ot mértünk, ami a tűz gyors lefolyását mutatja, de talán érdekesebb, a tűzzel szembeni oldal hőmérséklete. Ugyanezt az előző kísérletnél is mértük az intenzív és a lecsengő égési fázisban, így az adatok összehasonlíthatókká váltak.

Az előző kísérletnél a tűzmentett oldalon a legjobb védelmet az IPN panel adta, most is így lett volna, azonban az új hőszigetelő anyaggal ellátott QuadCore panel ennél is alacsonyabb értékeket, és így jobb tűzmentett oldali védelmet (egyben hőszigetelő képességet) produkált.

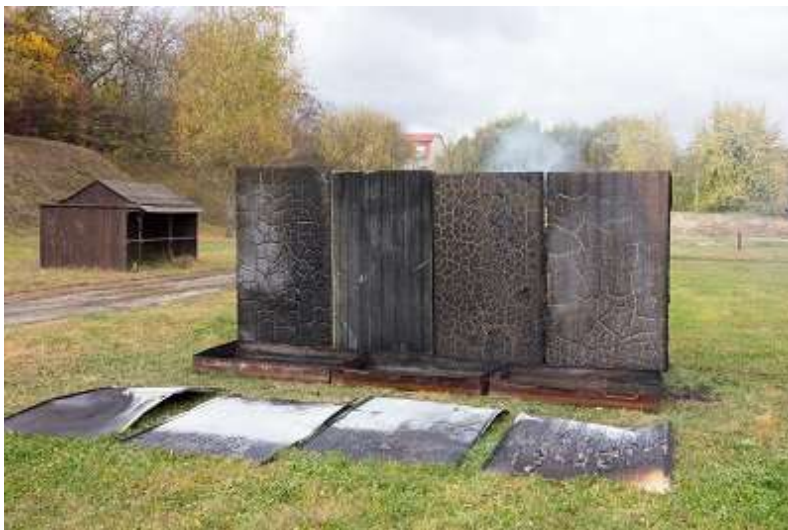
– A látható felületi károsodások

Most a panelek hőszigetelő anyaga a tüztől, az eddigiekben is tapasztalt, érdekes repedéstérképet eredményezett. Ez az ilyen panelek tervezett reakciója, felületi duzzadása és szenesedése, hogy megvédje a hőszigetelő anyagot a további károsodástól. A lények a védelmi képessége a „térkép” szabdaltságában és a repedések mélységében van. Az IPN repedéstérképe kb. 20 cm nagyságú, amelyek mélysége alul a legnagyobb lánghatásnál 2 cm-es, felfelé fokozatosan csökken. A PIR panel ehhez képest sűrűbb szerkezetű (kb. 10 cm) repedései felületén is károsodás, égési pernye látható. Gyakorlatilag végig egyenletesen károsodott. Ezekhez képest a QuadCore hőszigetelő repedéstérképe nagyobb (kb. 30-35 cm), a repedések alul 1-3 mm mélységűek, a panel felső harmadában alig érzékelhetők.

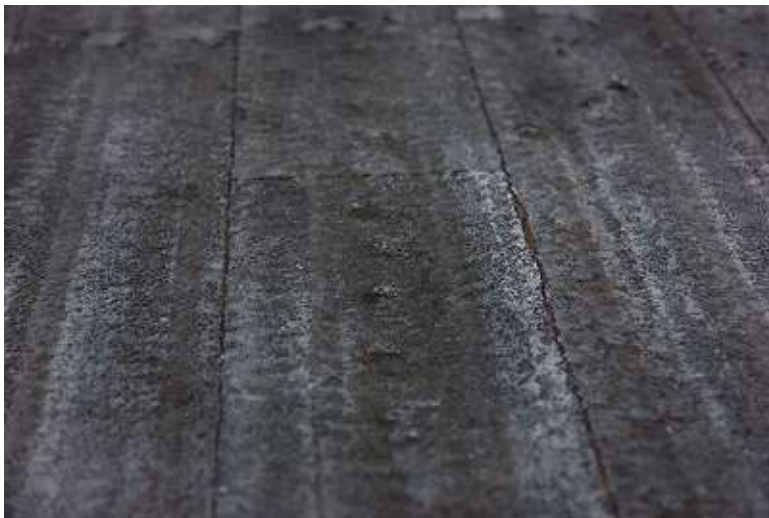
A közetgyapot panel teljes felületén egyenletes, fekete színű kormozódás látható, a közetgyapot csíkok (a tábla 20 cm x 2 m-es darabokból áll) egymástól kissé elváltak, de nem estek szét.

– A kőzetgyapot felülete

A vizsgálatokat végző szakemberek szerint a kőzetgyapotos szendvicspanelek lángolásában és tömegcsökkenésében nincs semmi meglepő. Részben vannak olyan kőzetgyapotok, amelyek a bennük lévő kötőanyag gyantatartalma miatt eleve nem kapnak A1-A2-es minősítést. Az ilyen paneleknél pedig a kőzetgyapot és az acéllemez közé (általában PUR) ragasztót tesznek, ami jól ég. Ennek a sűrű, fekete füstjét láhattuk most is.

Ezért nincsen A1-es szendvicspanel, mert a ragasztó mennyiségének égéshője minden esetben meghaladja az MSZ EN 13501-1 szabvány által az A1 osztály belső nem-lényeges komponensére megengedett  $1,4 \text{ MJ/m}^2$  értéket. Ez az érték az A2 minősítéshez maximum  $4 \text{ MJ/m}^2$  lehet. A stabil panel kialakításához szükséges PUR ragasztó mennyiségének mérését az MSZ EN 14509:2014 harmonizált szendvicspanel termékszabvány rendezi. A C melléklet, C.4 pontja szabályozza a ragasztóanyag mennyiségének és vastagságának ellenőrzését.

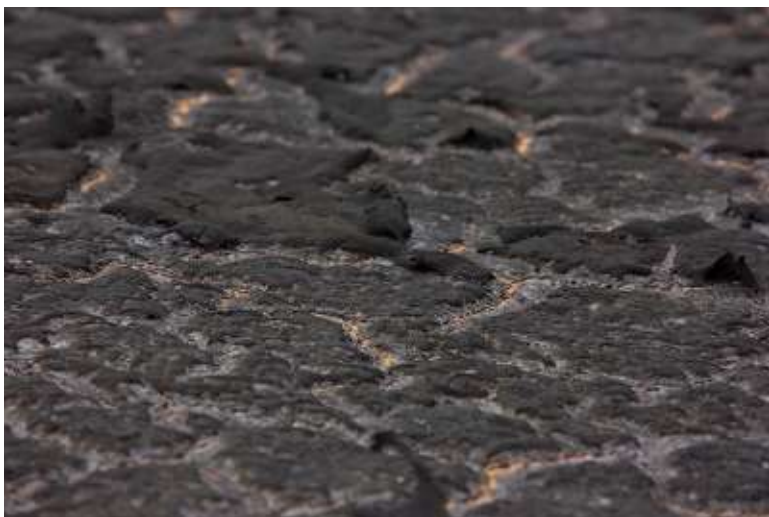
– Szenesedés és pernye a PIR felületén

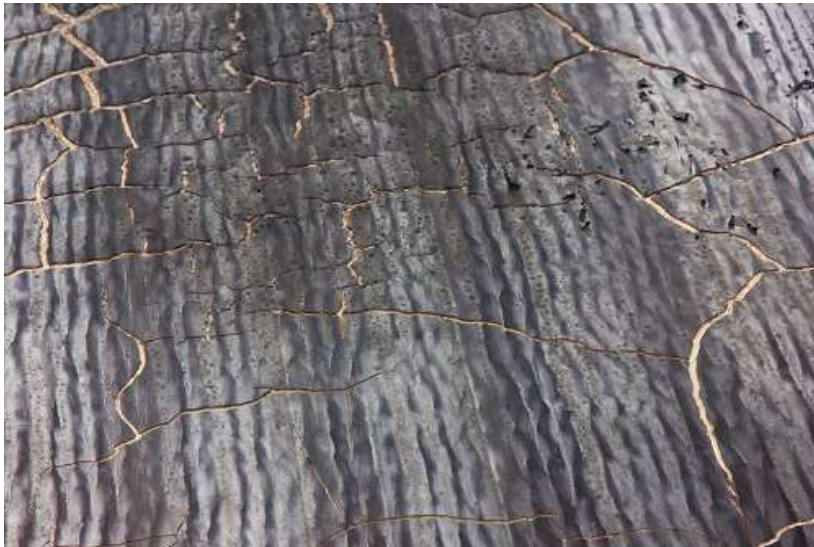
– QuadCore kormozódás és felületi repedések
