*Természeti Katasztrófák Csökkentésének Világnapja
Nemzetközi Tudományos Konferencia*

Budapest, 2021. október 20.

Atomerőmű földrengésveszélyes övezetben - Fukushima tanulságai

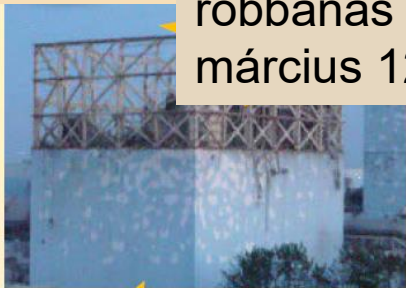
1. reaktor

Hidrogén-
robbanás
március 12-én

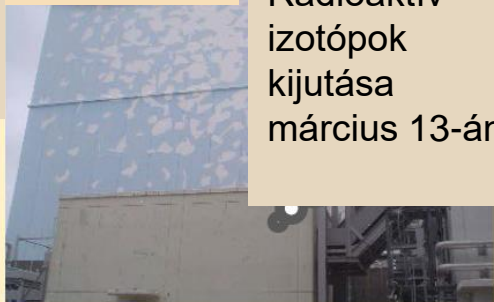
2. reaktor

Radioaktív
izotópok
kijutása
március 13-án

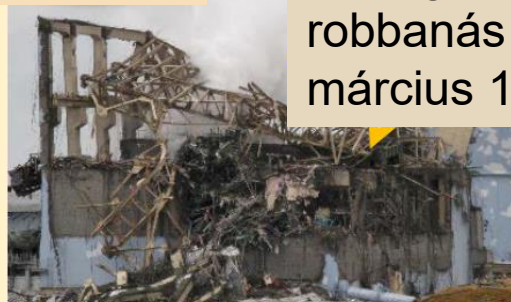
3. reaktor

Hidrogén-
robbanás
március 14-én

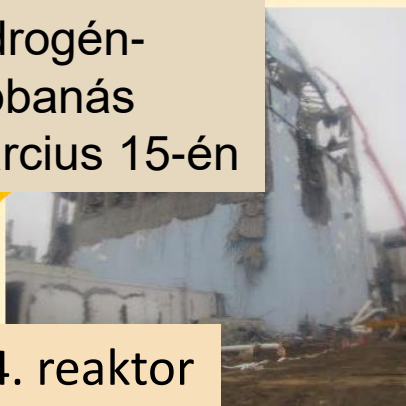
4. reaktor

Hidrogén-
robbanás
március 15-én

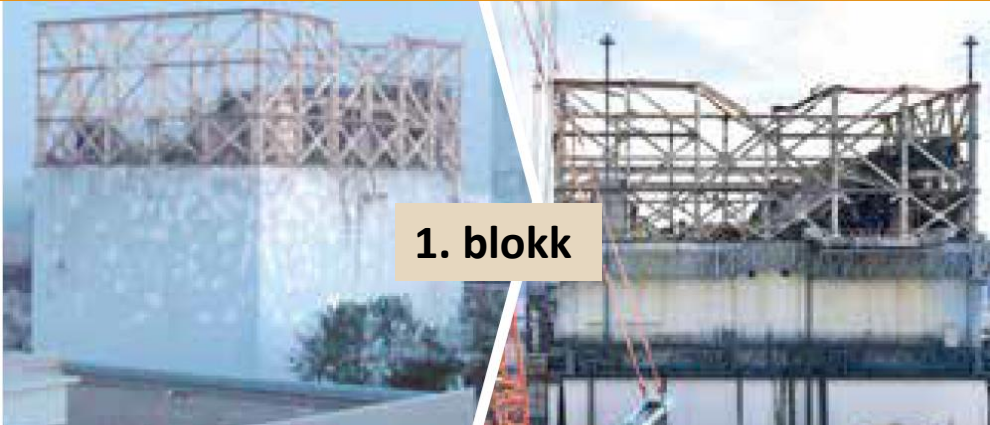
1. blokk

Üzemanyag-eltávolítás előtti műveletek zajlanak

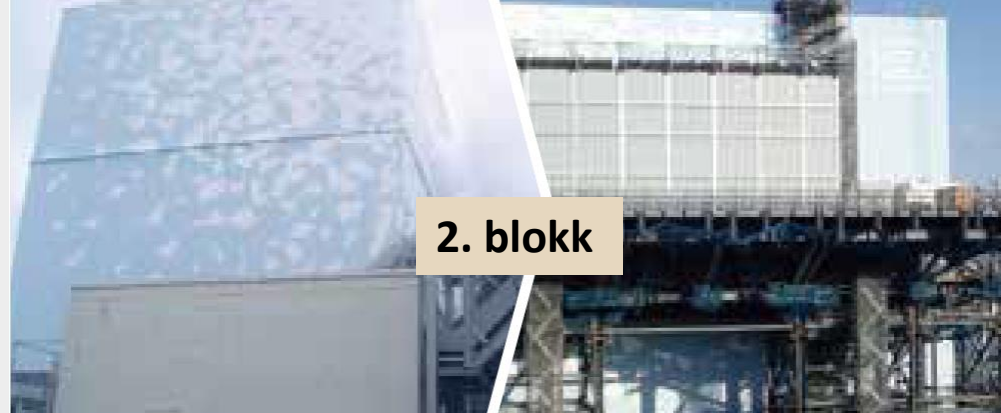
2. blokk

Üzemanyag-eltávolítás előtti műveletek zajlanak

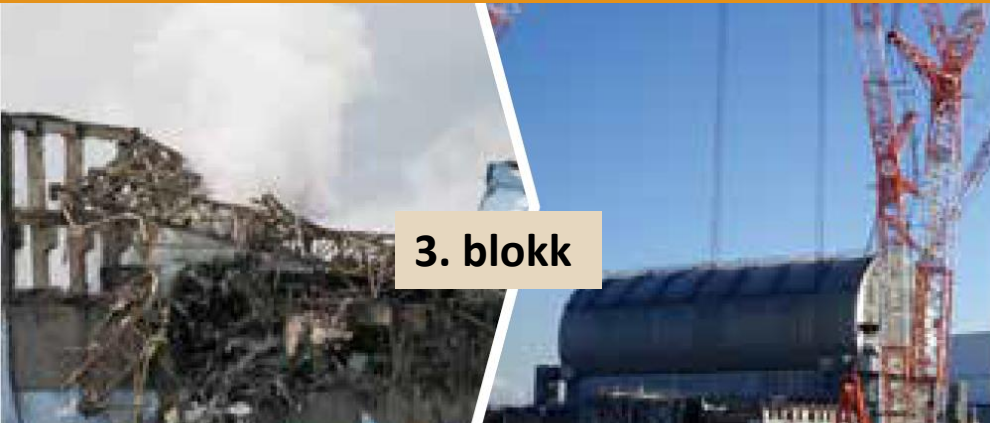
3. blokk

Az üzemanyag-eltávolítás 2019-ben kezdődött és 2021 februárjában fejeződött be

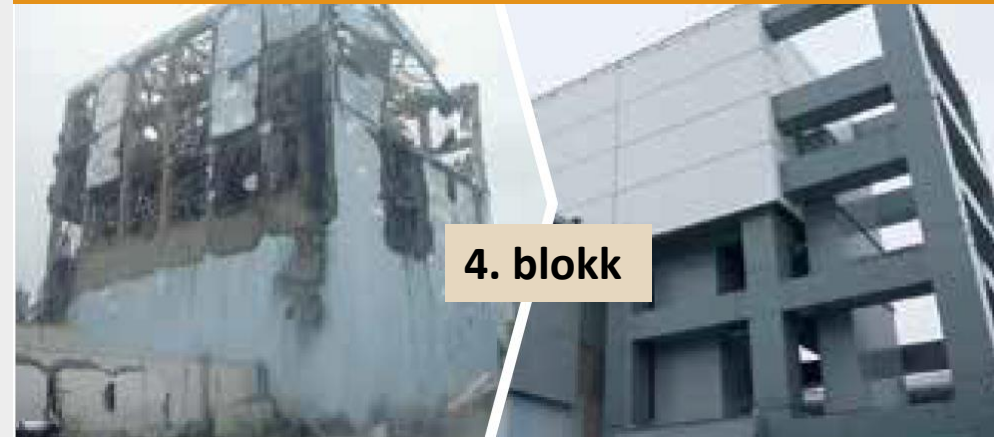
4. blokk

Az üzemanyag-eltávolítás 2014 decemberében befejeződött
