TANULSÁGOS TŰZESETEK TŰZVIZSGÁLATA

HŰTŐGÉPGYÁR 1.

Káresemény helyszíne: Jászberény, Fémnyomó utca 1.

Károsult: ELEKTROLUX LEHEL Hűtőgépgyár Kft.

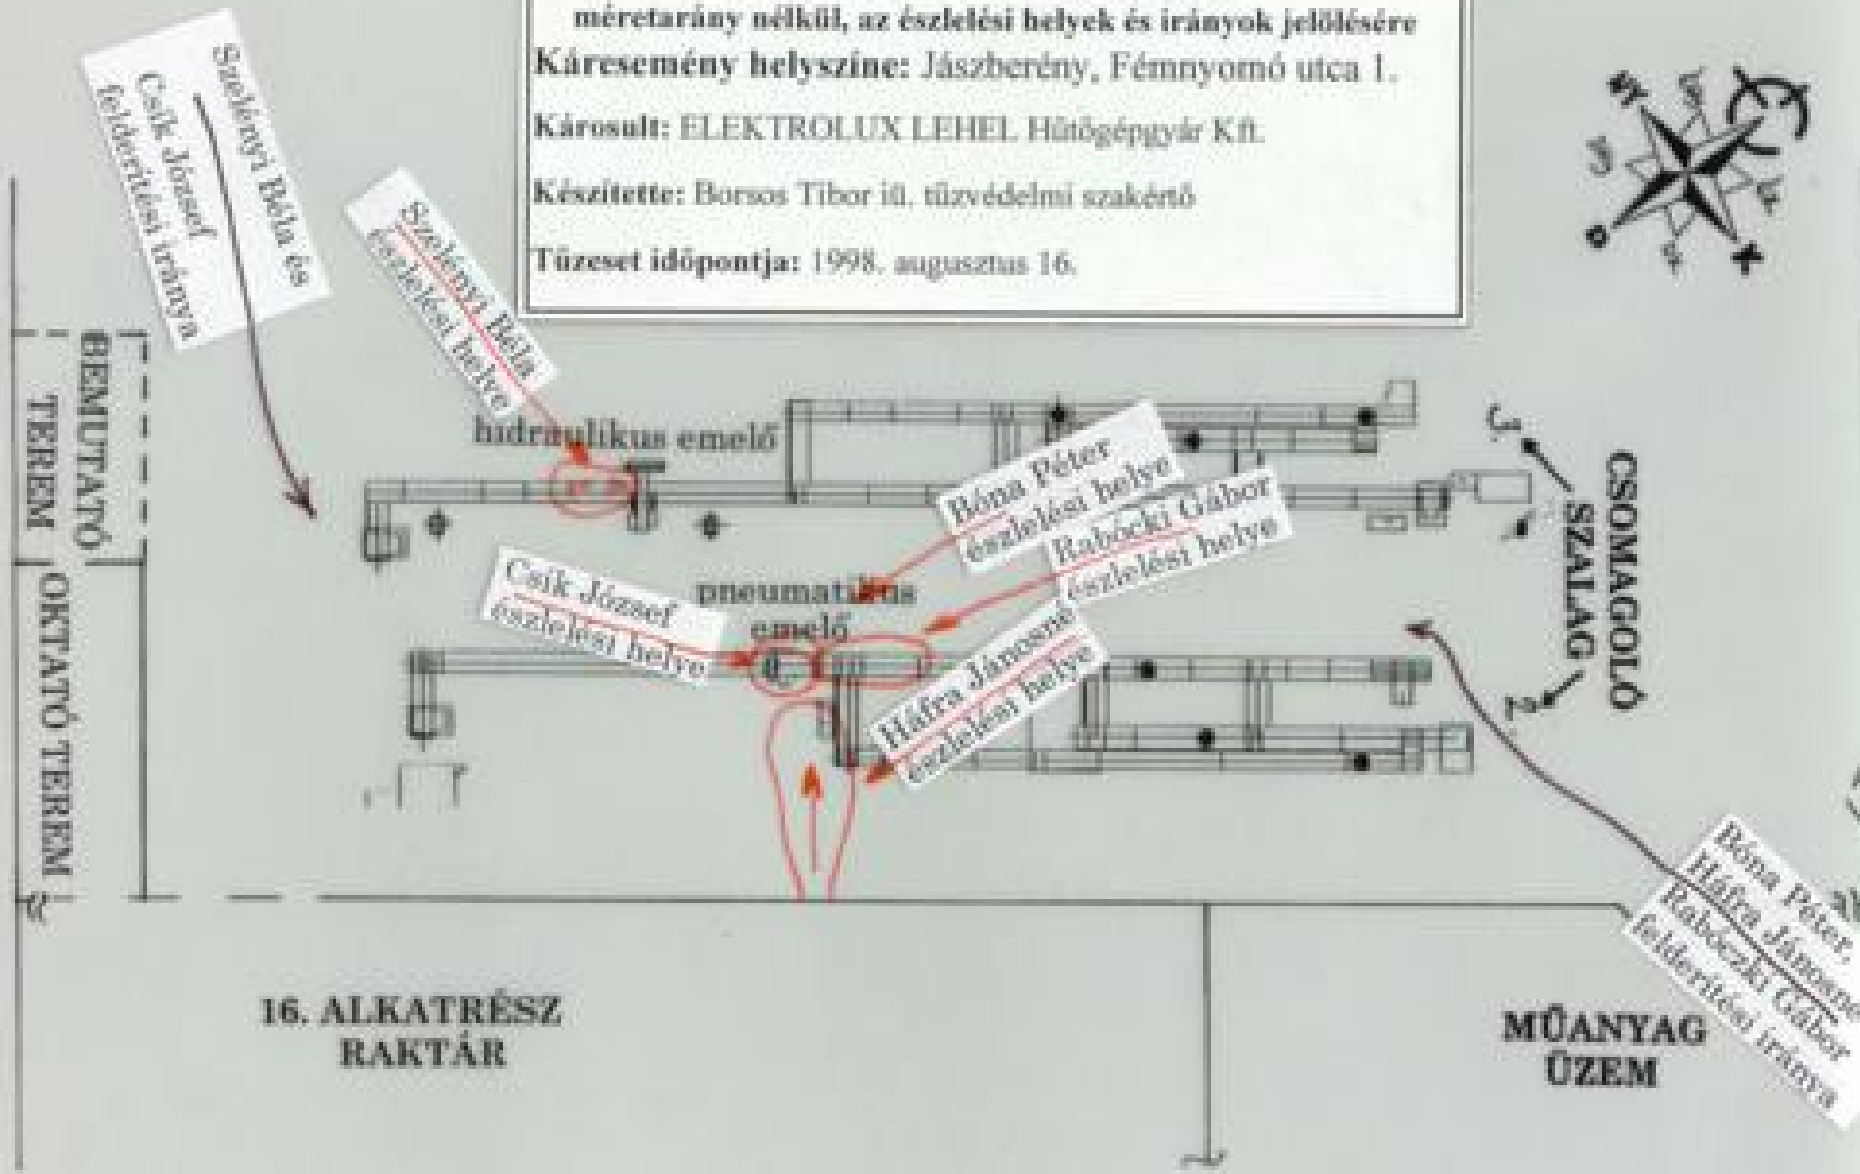
HELYSZÍNVÁZLAT

első észlelési időpont	kit értesített?	honnan ment be?	hol látta először a tüzet?	utána hova terjedt át a tűz?	villany fel volt-e kapcsolva?	kit látott a környéken?
Szelényi Béla	21.10-21.15 közt	1.) gyárügyeletest 2.) VEDELEM Kft-t	oktatóterem – büfé felől	3. szalagon az emelőgép mellett egy hűtő égett	a mellette lévő szekrényre, majd a két szalag közé	én kapcsoltam föl a bemutatóterem és a büfé között	Csik Józsefet a VEDELEM Kft-től.
Bóna Péter	21.10 körül	21.15-kor a gyárügyeletest	műanyag üzem felől	2. szalagon az emelőgép környékén kb. 1-1 méterre	-	nem volt	Rabóczki Gábort, Szravtos Jánost (?), Háfra Jánosnét, Alimán Gyulanét
Rabóczki Gábor	21.15-kor a ventilátoron jött be a füst	-	műanyag üzem felől	2. szalagon a csomagolószalag közepén	a szalagok közötti felső pályára, égve csöpögött	nem volt	-
Háfra Jánosné	?	-	műanyag üzem felől	2. szalag és a fal között a földön	a szalagon lévő hűtőkre, majd a felső pályára	nem volt	Farkas Jánost

Csik József	21.30-kor kapott értesítést	Hivatásos Önkormányzati Tűzoltóságot	oktatóterem - büfé felől	2-es szalagon a csomagológéptől vissza a 4. vagy 5. hűtő égett.	a 3. szalagon nem volt tűz!	nem kapcsolt, Szelényi kapcsolására nem emlékszik	Szelényi Bélát
Nyika József	21.30	-	a bemutató (oktató) terem felől	a fal melletti (2-es számú) szalag első negyed része lángolt. Ekkor még a két szalag között a csomagolópapírok nem égtek.		a büfé előtt a világítás működött	Szelényi Béla

méretarány nélkül, az észlelési helyek és irányok jelölésére

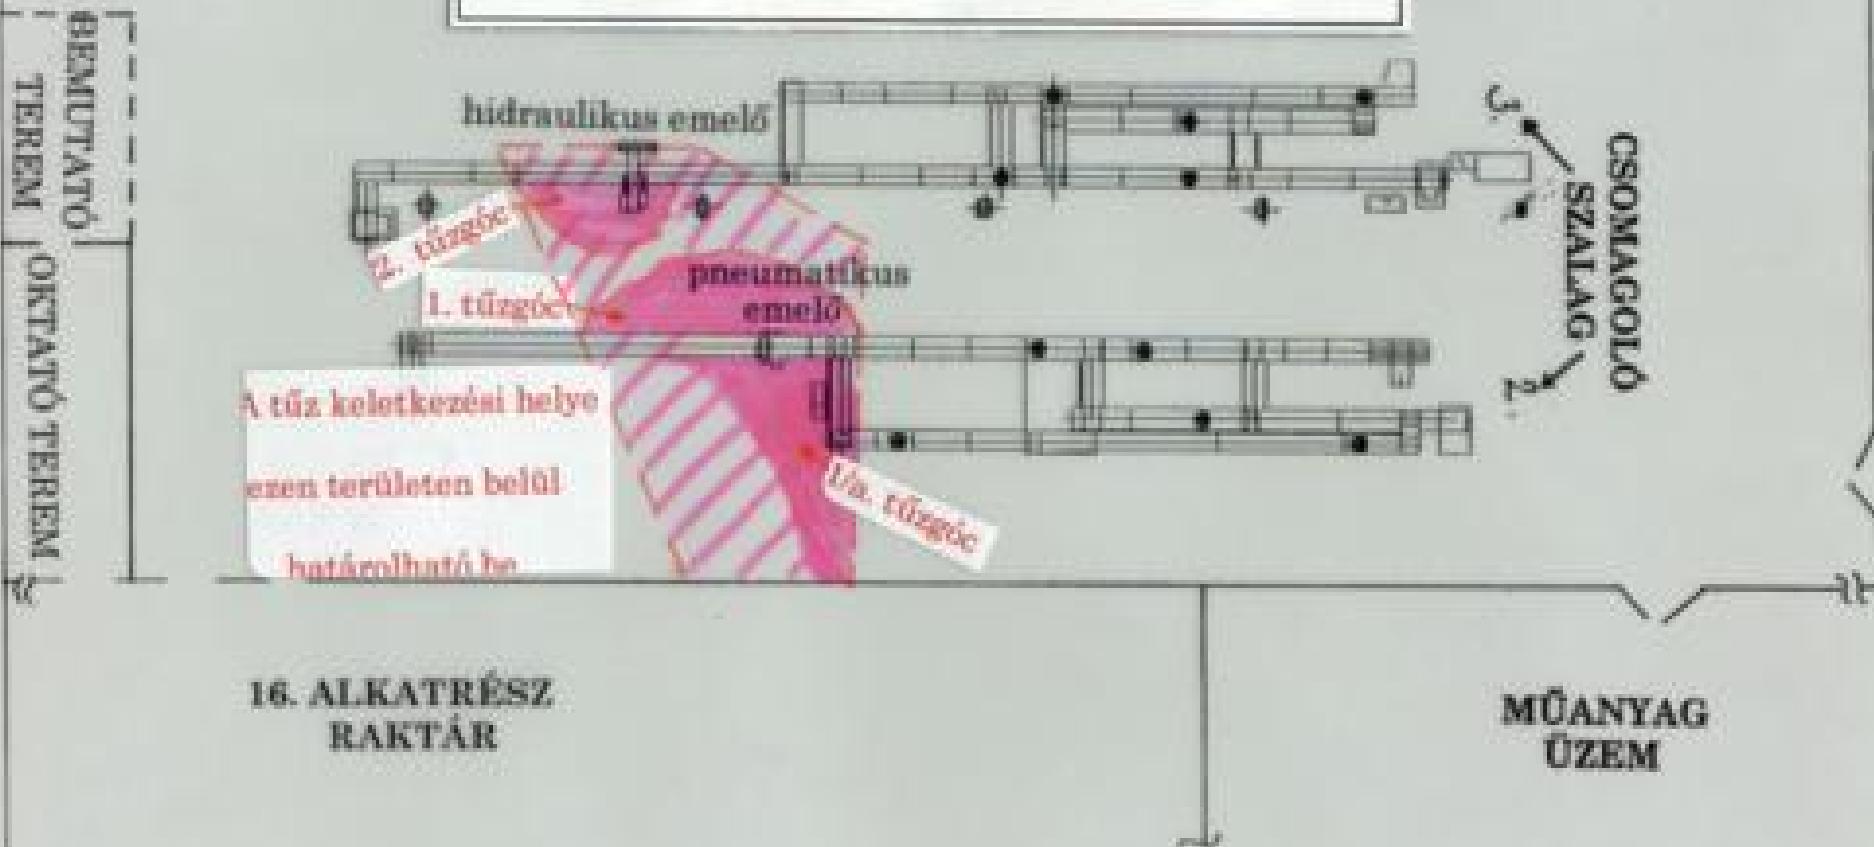
HELYSZÍNVÁZLAT

méretarány nélkül, a tűz legintenzívebb égési gócainak jelölésére

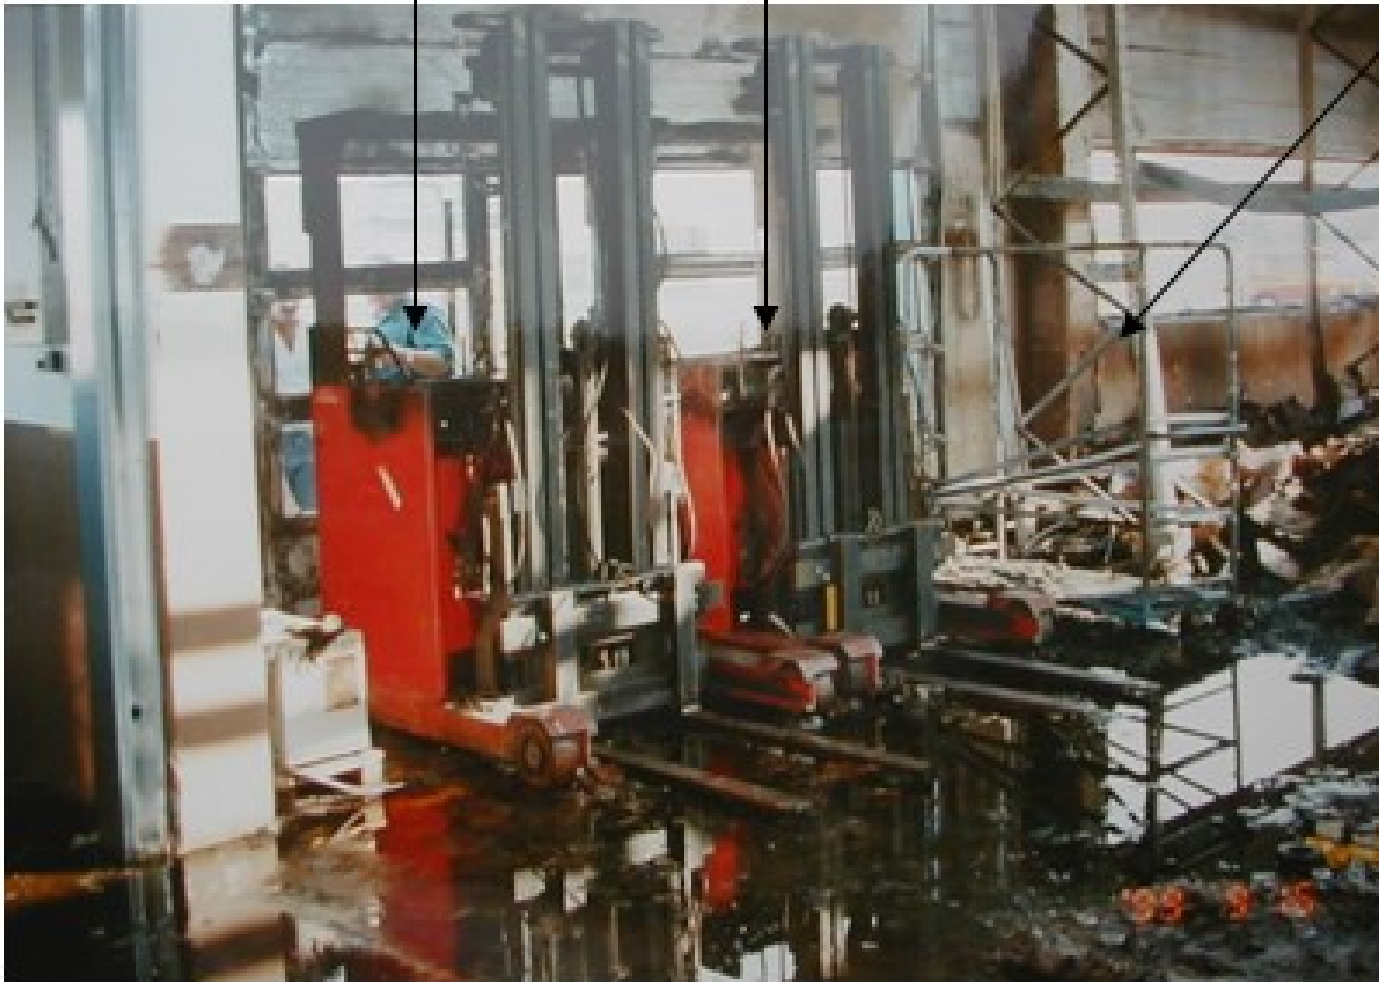
5,1 m

állványos polc

1.

2. számú targonca kereke

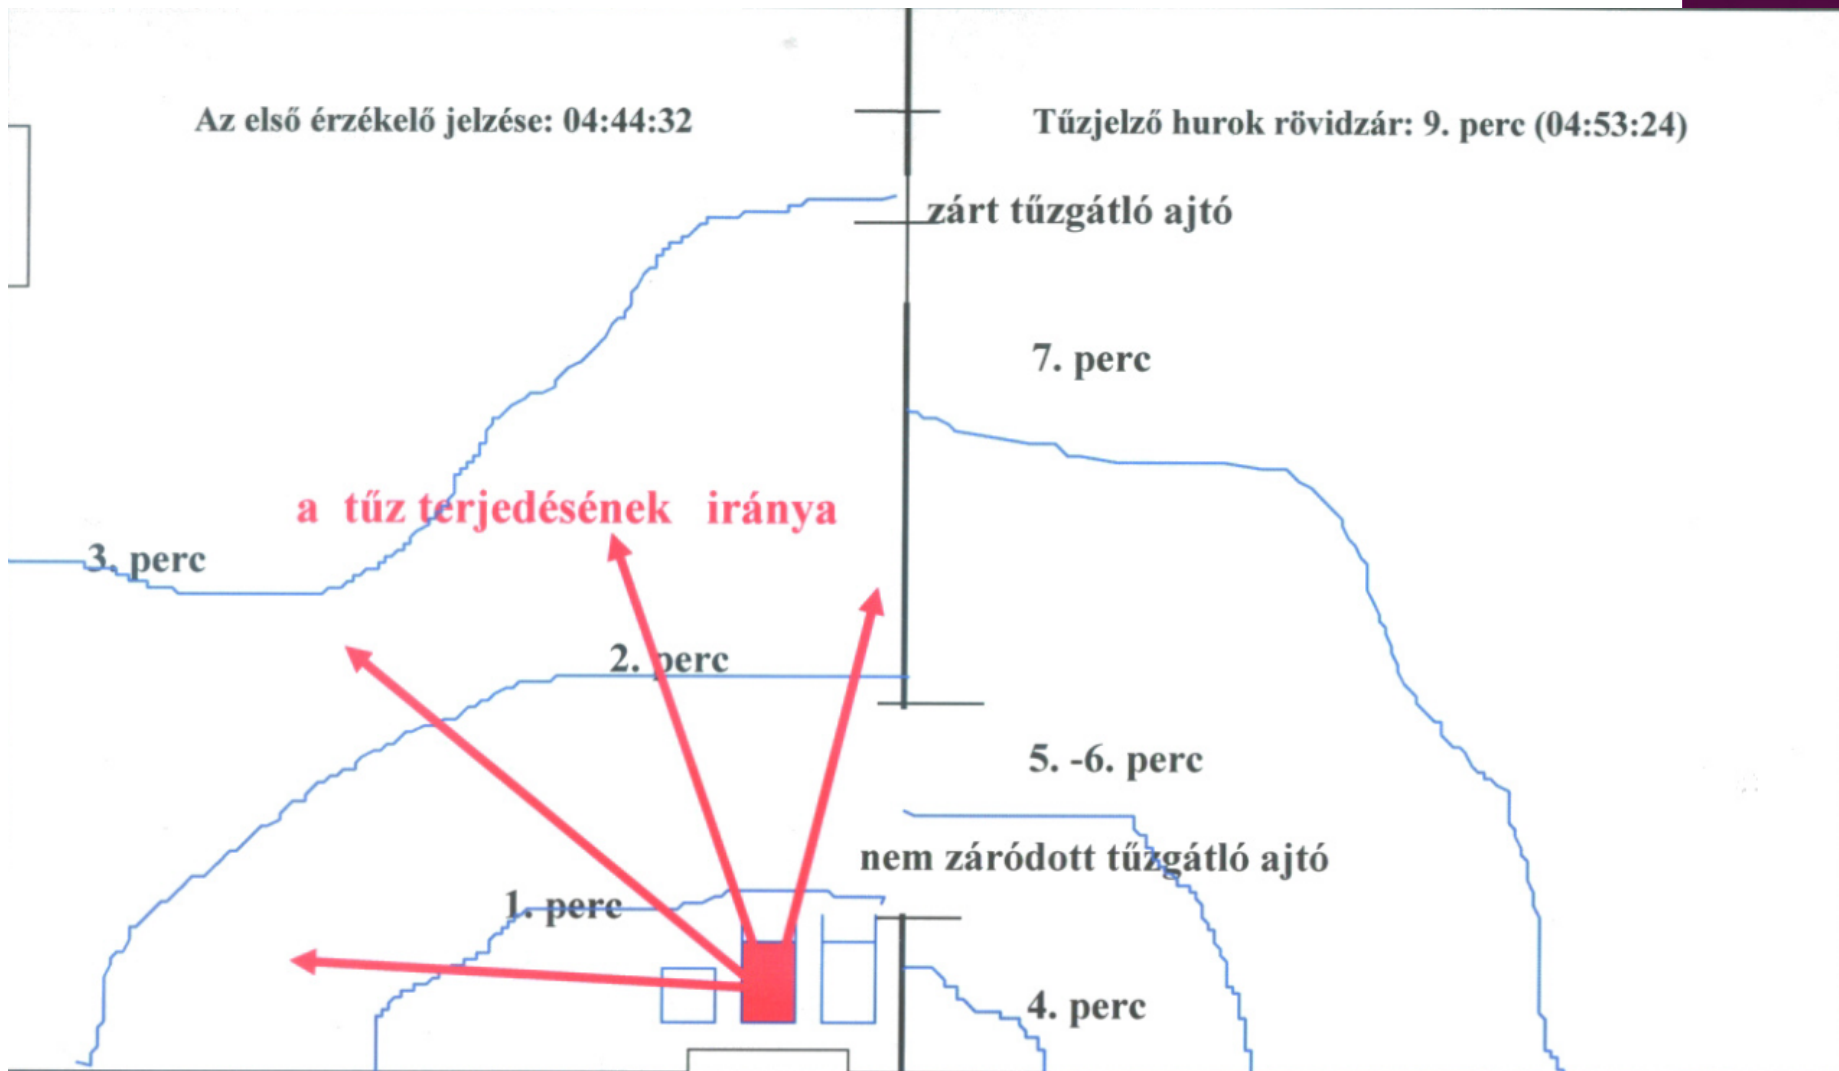
Az első érzékelő jelzése: 04:44:32

Tűzjelző hurok rövidzár: 9. perc (04:53:24)

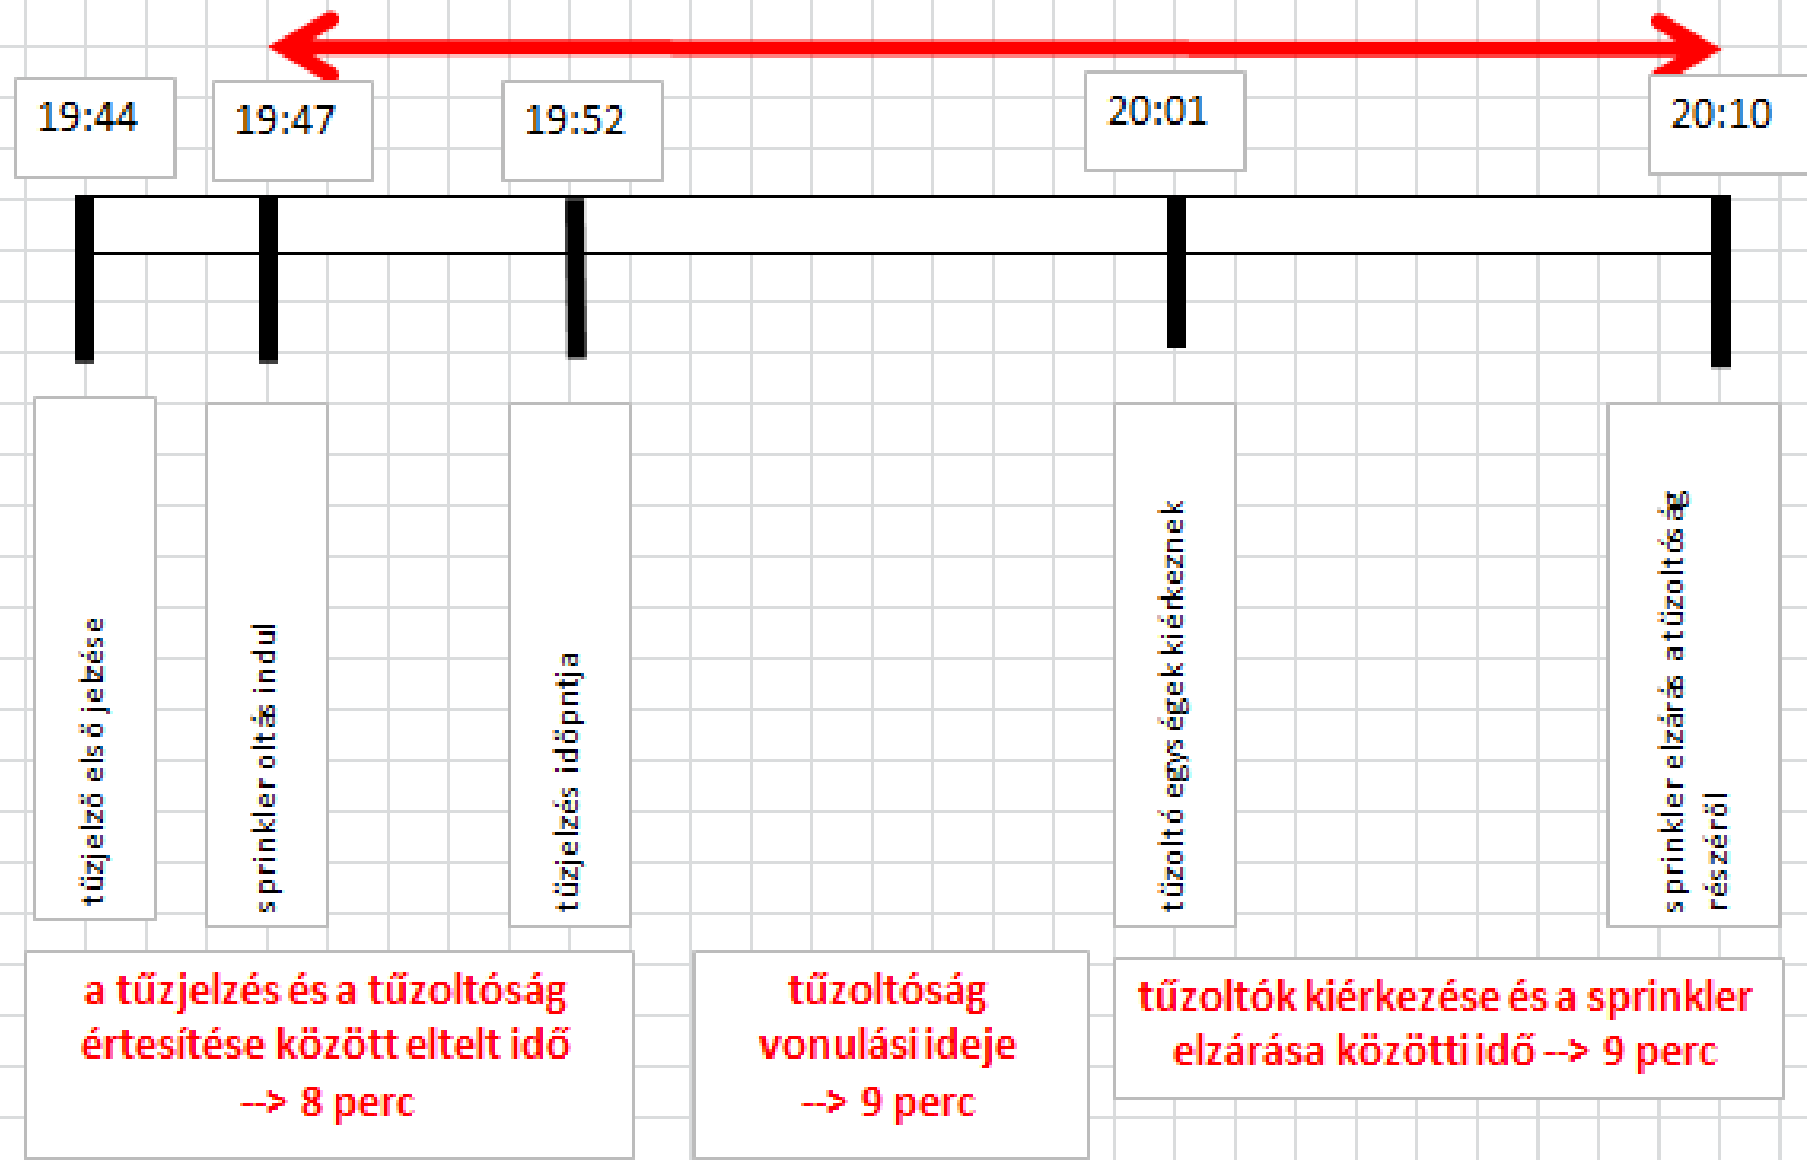
sprinkler működésének időtartama → 23 perc
