Égéstermék elvezetők üzembiztonsága és a CO mérgezések kapcsolata

Kéményseprő-ipari tevékenység az élet és a környezet védelmében

Kocsis Krisztián, osztályvezető
Műszeres Szolgáltatási Osztály, FŐKÉTÜSZ Kft.

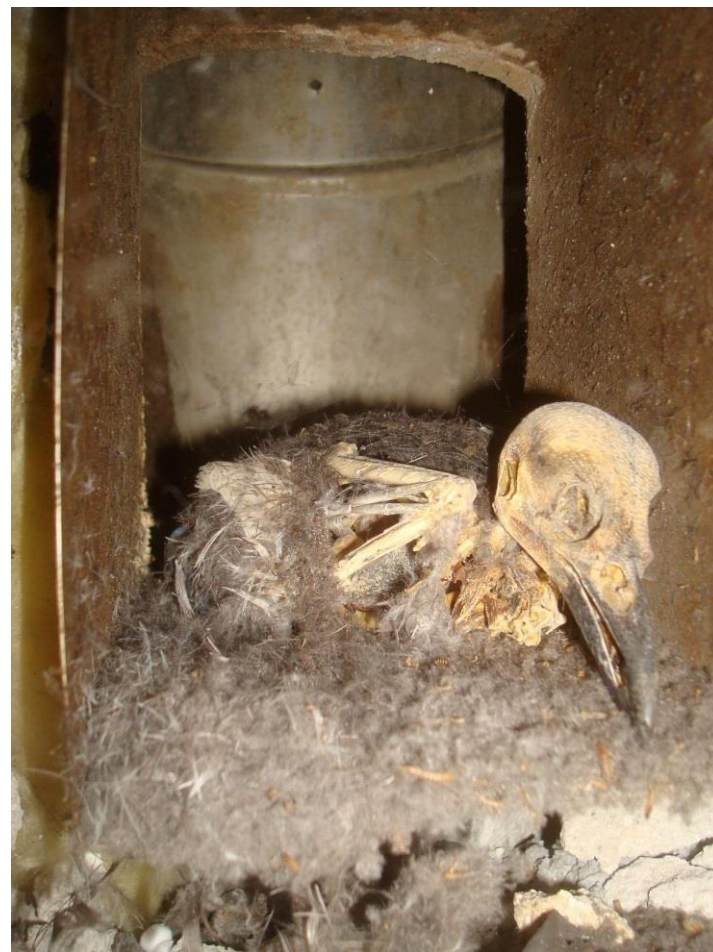
Dugulás

- Áramlási keresztmetszet részleges vagy teljes elzáródása
- Átjárhatósági ellenőrzés
- Tartós égéstermék visszaáramlás ellenőrzése
- Kamerás ellenőrzés
- **Okok:** állagromlás, égési termékek lerakódása, idegen „elemek” az égéstermék elvezetőben
- **Éves rendes sormunka tevékenység során tartós visszaáramlás ellenőrzés**
- **Műszaki felülvizsgálatok során áramlási keresztmetszet ellenőrzés (4 évenkénti gyakorisággal)**

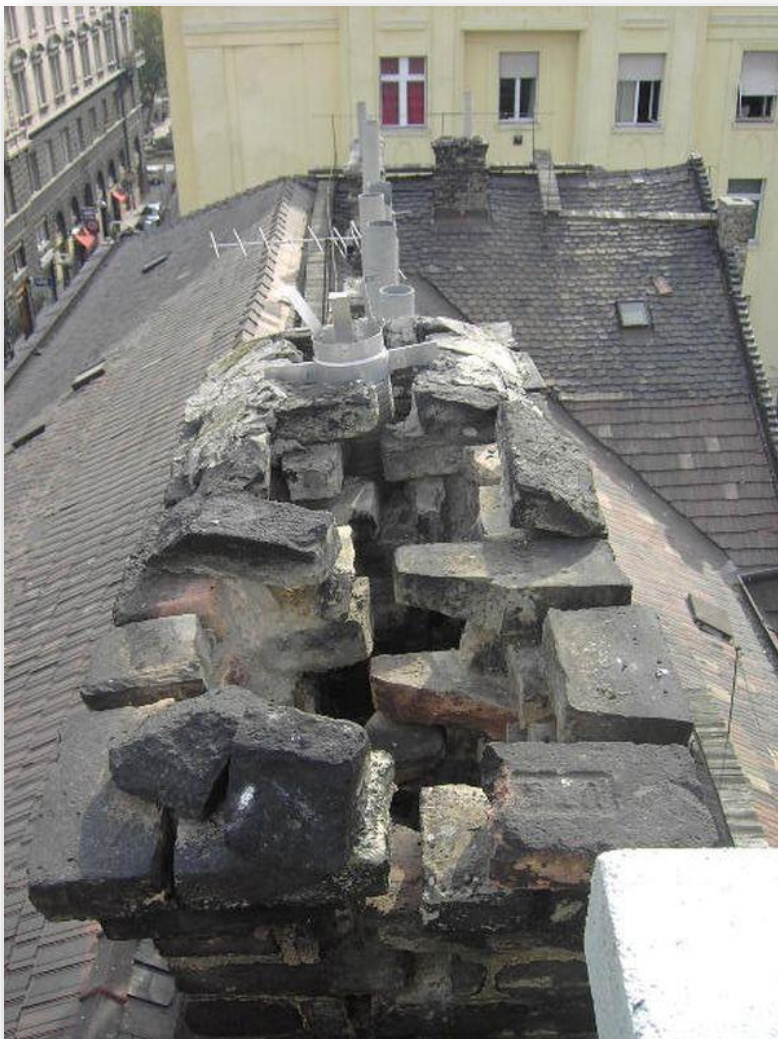
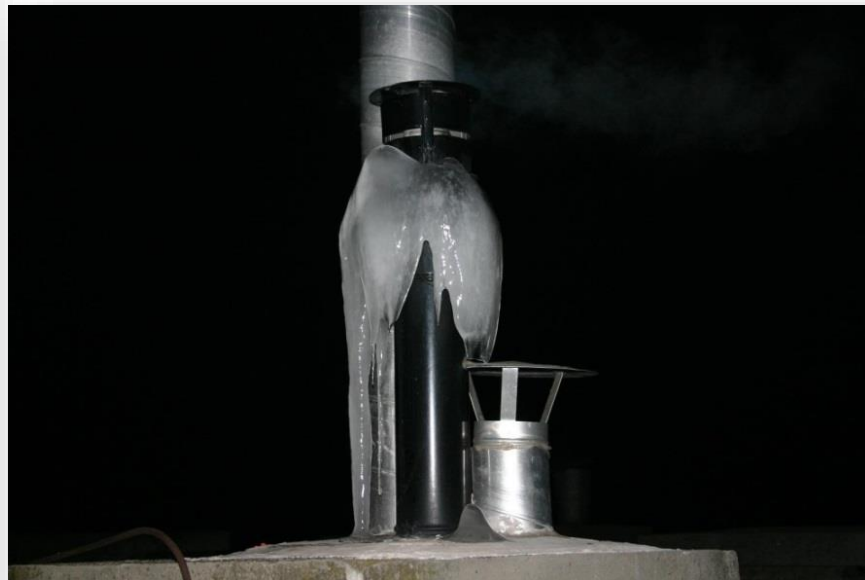
Szabálytalan szerelések

- „Fekete szerelések”
- Kontroll hiánya
- Előírások, szabványok figyelmen kívül hagyása
- „Idegen bekötések”
- Társasházak, többlakásos épületek, gyűjtőkémények esetében fennáll a tulajdonostársak veszélyeztetése is
- Kéményseprő-ipari műszaki vizsgálat hiánya
- Nehéz a feltárhatóság
 - Zárt ingatlanok
 - Egyidejű bejutás biztosításának hiánya az égéstermék-elvezető nyomvonal mentén
 - Ellenőrzési feltételek hiánya

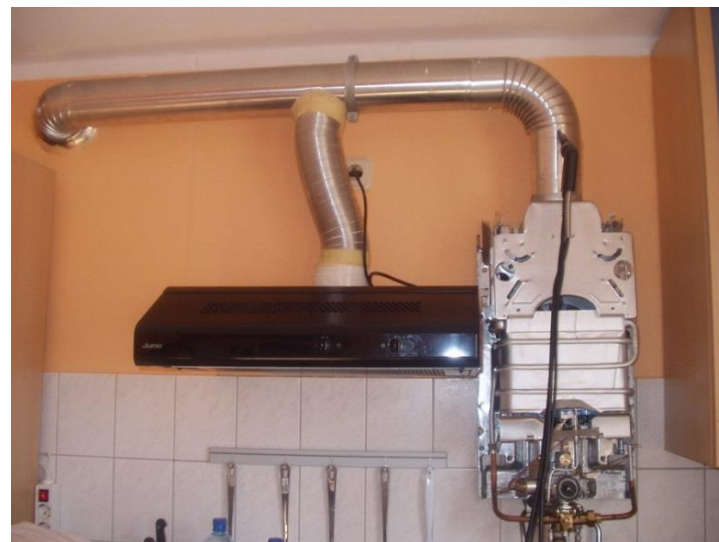
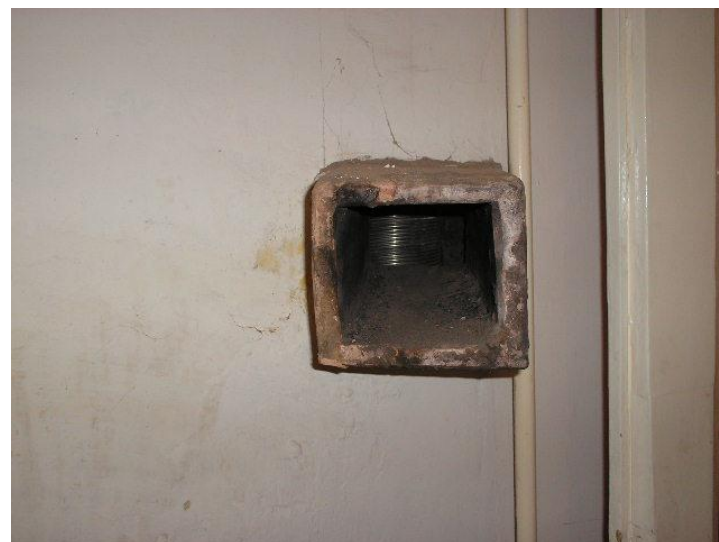
További tényezők a teljesség igénye nélkül

- Felületi minőség (kialakítás-tisztítási gyakoriság)
- Ellenőrzési, tisztítási feltételek rendelkezésre állása
- Állagromlás
- Kitorkollási magasság
- Áramlási keresztmetszet/nyomvonalhossz megfelelése (méretezett állapotok)
- Nyomvonalvezetés
- Hőszigetelés
- Összekötő elem állapota, rögzítettsége
- Tartozékok működése
- Tüzelőberendezés(ek) tüzeléstechnikai paraméterei
- Telepítés, üzemeltetés körülményei
