TŰZOLTÓGÉPJÁRMŰVEK LÁTHATÓSÁGÁNAK NÖVELÉSE „KONTÚRJELZÉSSSEL” (KONTURMARKIERUNG)

Látni és látszani

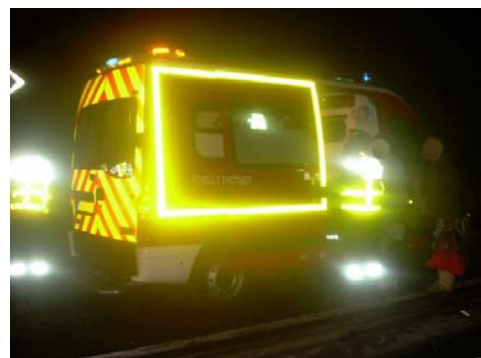
A „látni és látszani” elv alapján a megnövekedő közutakon történő balesetek miatt, a tűzoltó gépjárművek láthatóságát, a tűzoltó gépjárműveket érintő balesetek csökkentése érdekében, mindenféleképpen fejleszteni szükséges. Ennek alapvetően két alappillére van, az egyik a megkülönböztető jelzések számának és minőségének a növelése, valamint a különböző fényvisszaverő eszközökkel történő jelzése a tűzoltó gépjárműveknek. Elsősorban olyan esetben kapnak fontos szerepet ezek a láthatóságot növelő, amikor az eset jellegéből adódóan csak 1-2 tűzoltó gépjármű végzi a káreset felszámolását, vagy a további riasztott gépjárművek még nem tartózkodnak a helyszínen.

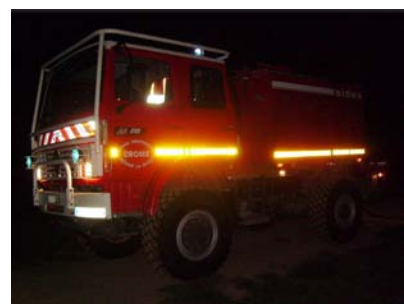
Kontúrjelzés (Konturmarkierung)

Elsősorban Németországban és Franciaországban terjedt el. Az alapelv, hogy a tűzoltó gépjárművek kontúrját kb. 3-5 cm széles fényvisszaverő matricával, folytonos vagy szaggatott vonallal felmatricázzák. Ennek eredményeképpen az esti és éjszakai közlekedés résztvevői mintegy 150-200 m-ről láthatják az úton tartózkodó tűzoltó gépjármű kontúrját, ebből a gépjármű vezetője következtethet a gépjárművek számára, méretére és helyzetére. Vagyis több gépjármű esetén nem csak a világító testeket és a megkülönböztető fényjelzéseket látja a közeledő gépjármű vezetője.

A kontúrjelzés felhelyezése nem igényel különösebb szakértelmet, kijelenthetem, hogy minden tűzoltóság saját maga, a megrendelt

matricákat fel tudja helyezni, ezzel is csökkentve a bekerülési költséget. A matricák színének körültekintő megválasztásával a tűzoltógépjármű esztétikai kinézetét sem lehet jelentősen elrontani.

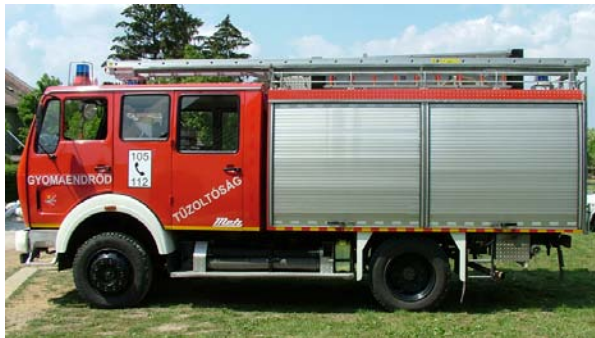
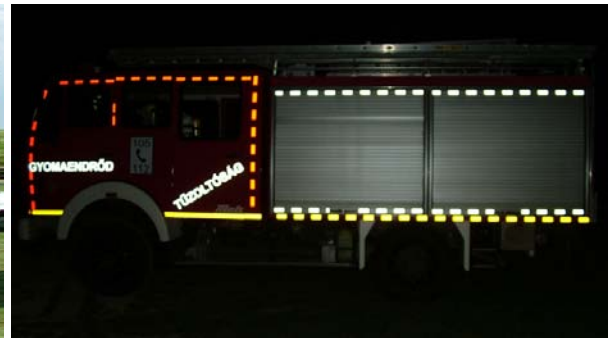
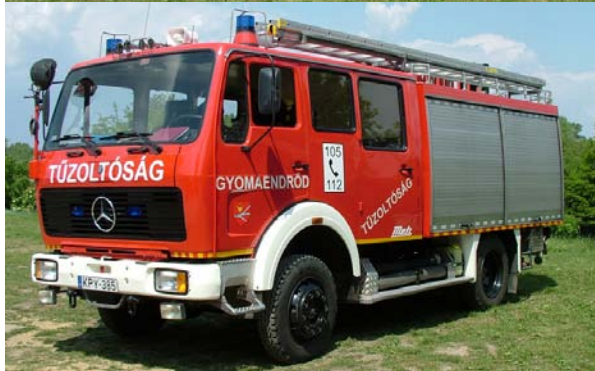
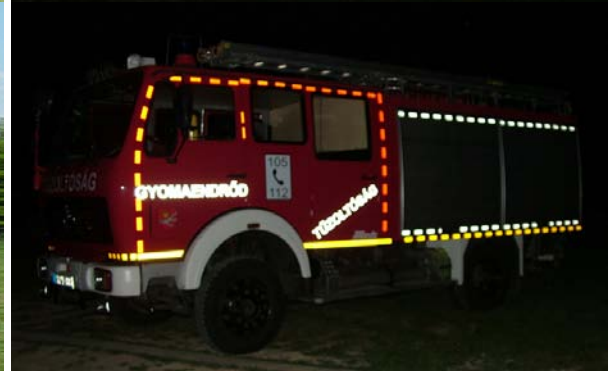
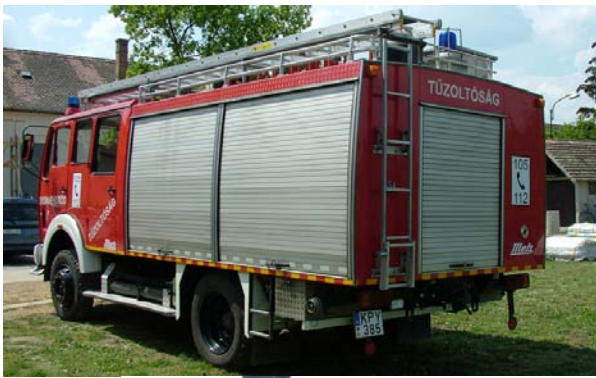
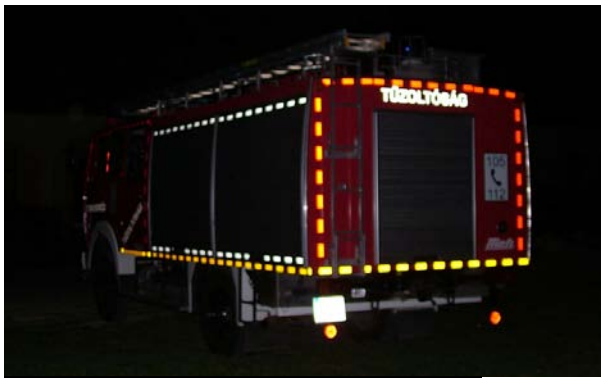
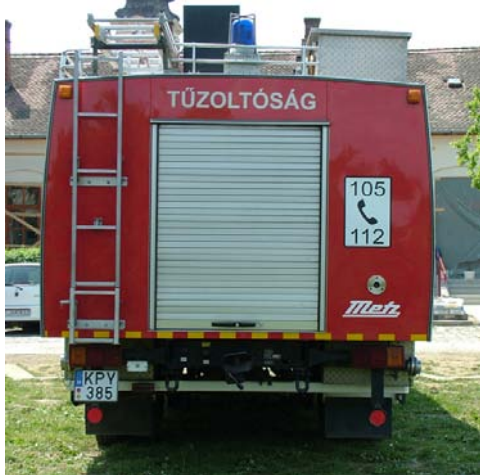
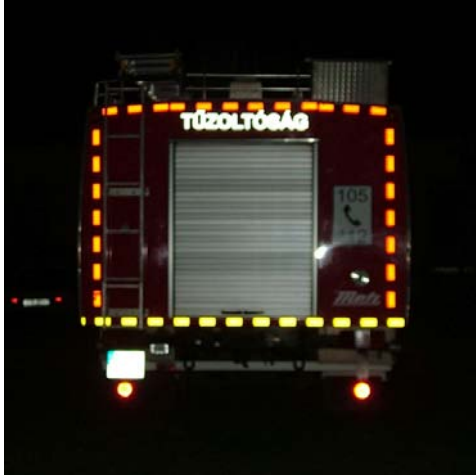
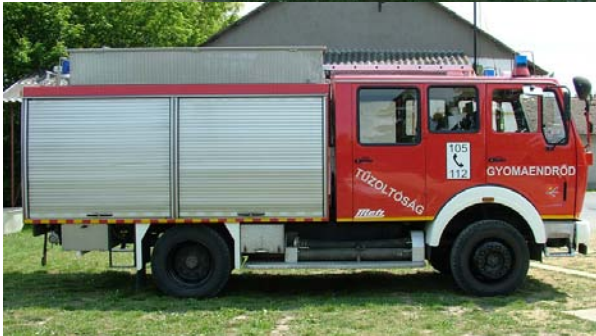
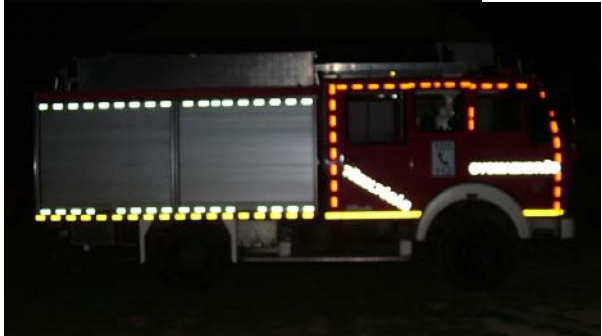
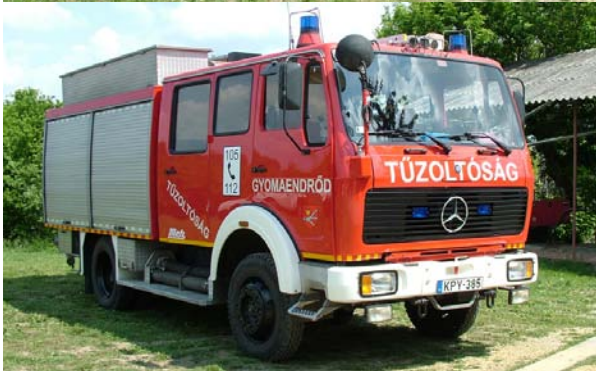
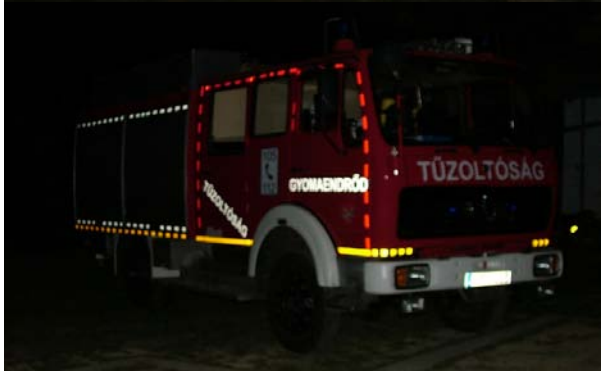
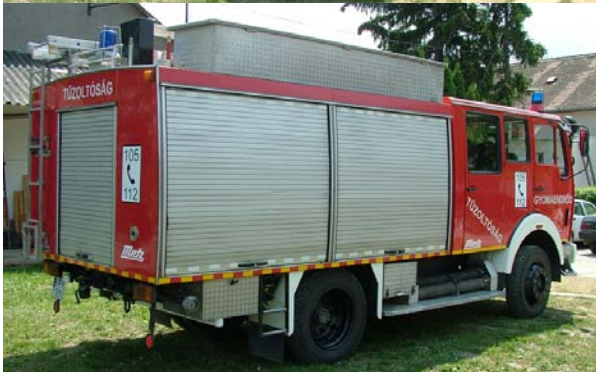
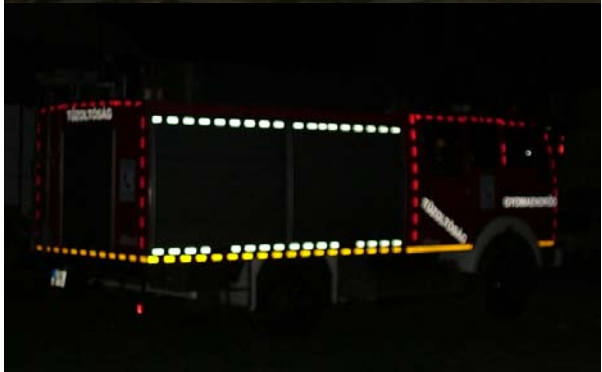
Gyakorlati megvalósítás

A végleges változat a melléklet képeken látható. Először felhelyezésre került egy fényvisszaverő sárga folyamatos és szaggatott vonal körbe a járművön (kivéve az első hűtőrácsot). A sárga fényvisszaverő csík a fülke és a felépítmény aljára került felhelyezésre. A képeke alapján látszik, hogy egy ilyen sárga szaggatott csík nem rontja a tűzoltó gépjárművek esztétikáját. A továbbiakban a gépjárműfecskendő fülkéjének és farrészének piros felületeire történt fényvisszaverő piros szaggatott csík felhelyezése. A felhelyezett matricákat, a felület széléhez a lehető legközelebb helyeztük el, ezzel rajzolva ki a gépjárműfecskendő kontúrját. A felhelyezett matricák, a piros színű festésen nappali fénynél szinte teljesen láthatatlanok lettek. A gépjárműfecskendő felépítményének az elrendezése miatt nem tudtuk piros fényvisszaverővel megjelölni a felépítmény szélét és tetejét, ezért a málfatér redőnyöket ragasztottuk végig fehér fényvisszaverő matricával. Az alumínium felületen a fehér fényvisszaverő matricák, nappali fénynél alig látszanak.

Tehát sikerült megoldani, hogy nappali fénynél a matricázás szinte láthatatlan, de sötétben megvilágítva teljes mértékben betölti a funkcióját. Mindezt kb. 60 000 Ft. anyagköltségből és az önkéntes tűzoltók munkájával sikerül megoldani.

A Gyomaendrőd Város Tűzoltó Egyesület 2007. év novemberében vásárolt egy Mercedes-Benz 1019 AF TLF 16/25 gépjárműfecskendőt a németországi Offenbach város tűzoltóságától. A gépjárműfecskendő festése az intenzív nagyvárosi használat miatt erősen kopott volt és a gépjárműfecskendő kora (29 év) miatt, több helyen rozsdafoltok voltak megtalálhatóak rajta. A tűzoltó egyesület a gépjárműfecskendőt, a szolgálatba állítás előtt, pályázati pénzből teljesen felújította, ebbe beletartozott a festés felújítása. A Németországból hozott gépjárműfecskendőn a korábbiakban is volt kontúrjelzés, amit az újrafestés során el kellett távolítani. A költségek számbavétele után a tűzoltó egyesület úgy döntött, hogy az újrafestett járművön is alkalmazza a kontúrjelzést a járművön. A láthatóság növelésén túl fontos szempont volt a gépjárműfecskendő esztétikai küllemének a megőrzése.

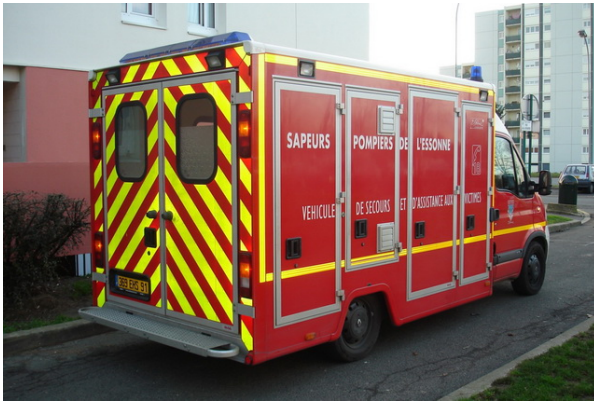
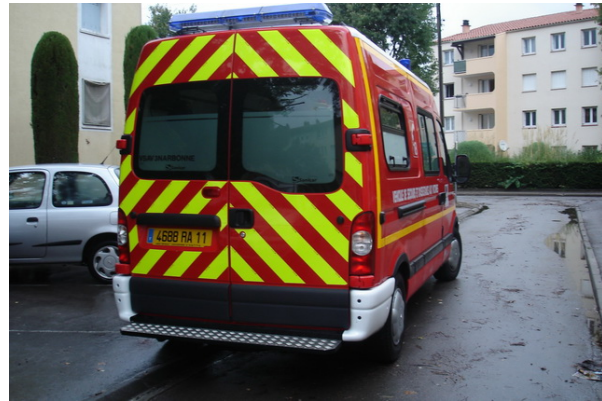
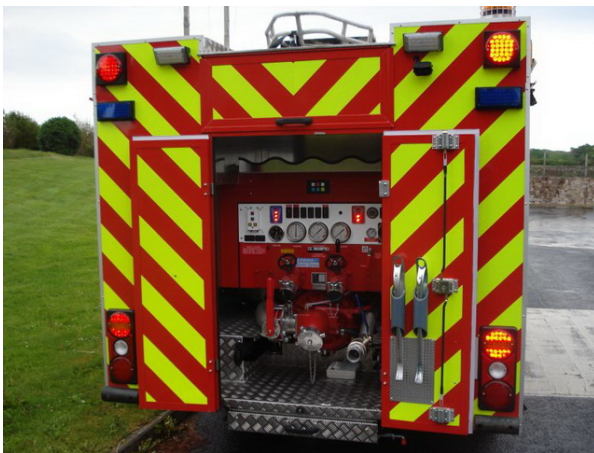
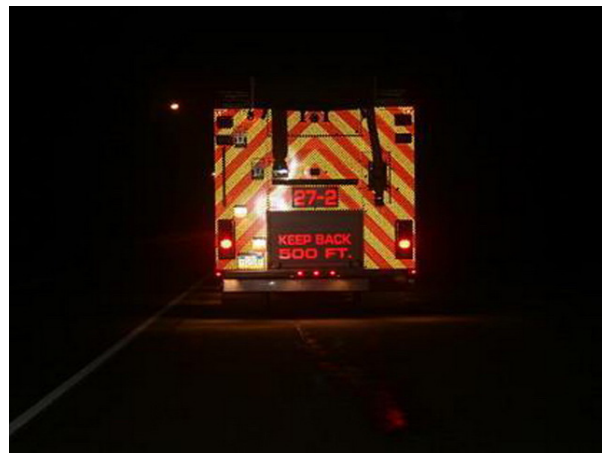
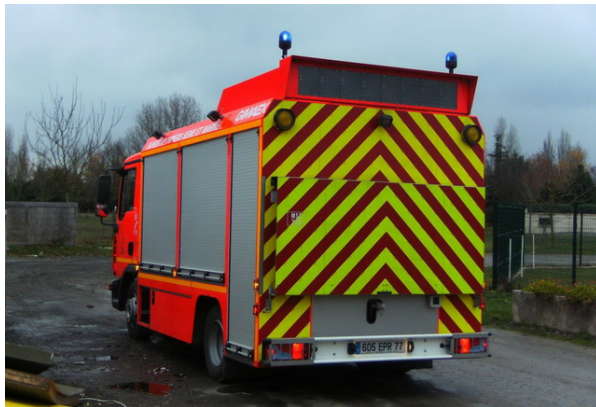
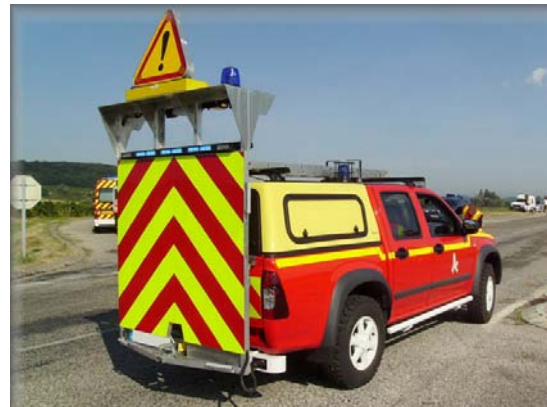
„Farbiztosítás” (Heckabsicherung)

Elsősorban, Franciaországban található meg sok helyen, a műszaki mentőkön, bevetés irányító járműveken és a mentőkön. A módszer lényege, hogy a gépjármű hátsó falát

(elsősorban a függőleges hátfalú, „dobozos” járműveken lehet sikerrel alkalmazni) jól látható alapszínűre festik. Ez korábban citromsárga, az utóbbi időben „láthatósági zöld” vagy „láthatósági sárga” (RAL3024) szín. Erre a felületre visznek fel piros fényvisszaverő matricát, általában az alábbi képeknek megfelelő kialakításban.

Ez jelentősen drágább mint a korábbiakban vázolt kontúrjelzés. Összefoglalva, hazánkban a tűzoltógépjárművek láthatósági eszközökkel való ellátása jelentősen le van maradva, mint a tőlünk nyugatabbra lévő tűzoltóságok járműparkjához képest. Alapvetően egy új gépjárműfecskenő vagy más különleges szer bekerülési árához képest nagyon kis összeg a fentebb felvázolt két megoldás valamelyike, viszont a közutakon végzett tűzoltási és műszaki mentési feladatok során jelentősen nőne a tűzoltó gépjárművek láthatósága, ami közvetve a beavatkozó állomány biztonságát is szolgálná.
