**Katasztrófák – életünk részei**

**Vörösiszap katasztrófa**

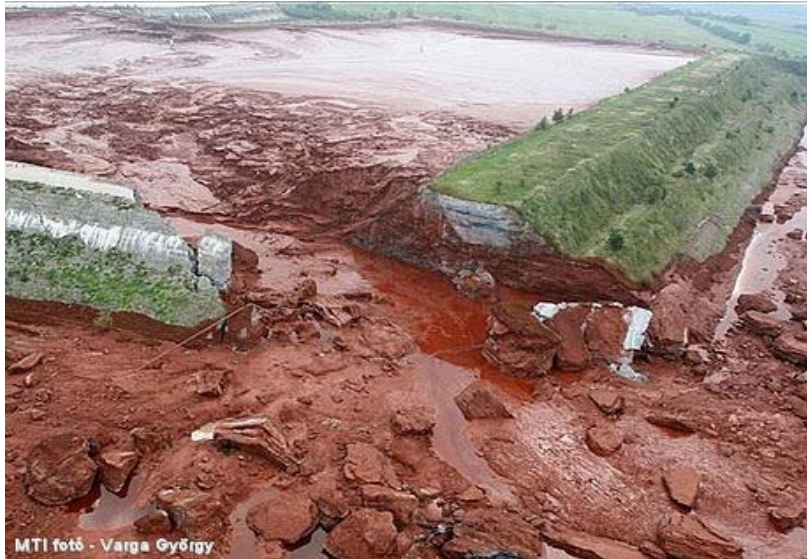
Az ajkai zagyártározó gátszakadása Magyarország eddigi legnagyobb katasztrófája. A több mint 800 hektárnyi területet érintető katasztrófa 2010. október 04-én következett be, amikor a magántulajdonban lévő MAL ZRt. területén a vörösiszap tároló X-es kazetta gátja északnyugati irányban átszakadt. (2.kép) A hányóvízmérleg adatai alapján a X-es tározóra kijuttatott lúgos vörös iszappal a kazetta csaknem megtelt akkortájt. A tárolt vörösiszap felett vastag lúg helyezkedett el, ami néhol elérte a 7 métert is. A mélység eltérését okozta, hogy a belövési pontokon csak a durva iszap szemcsék tudnak megüledni, így ott mélyebb kráterek alakultak ki.

2. kép: Gátszakadás után (forrás: MTI fotó)

A nagy mennyiségű lúgos oldat ellenére is marad a vörösiszapnak akkora szigetelőképessége, hogy azon akár több méter magas lúg fel tudott halmozódni. A szerencsétlenséget megelőző napokban csak a lúgoldat elérhette a körülbelüli 1millió tonnát a MAL Zrt. szonáros mérései alapján.

Az okok között említhetjük, hogy a X-es kazetta állékonysága szempontjából alsó lehatároló talajréteggént egy, a területen nagy kiterjedésű, relatíve vastag, pannon korú, kékesszürke- zöldesszürke agyag réteg vehető figyelembe, melyen váltakozó vastagságú holocén szemcsés rétegek helyezkedtek el. A X. kazetta átszakadásának helyén a szemcsés rétegek hiányoztak, ami a gát többi részétől eltérő viselkedéshez vezetett. A pannon agyag rétegnek a helyi körülmények (a lúgos szivárgó víz) hatására kialakult átalakulása hozzájárult a folyamat kialakulásához. A növekedő terhelés hatására a gát megmozdult. A megmozdult gátszakasz végein repedések keletkeztek. A repedéseken keresztül a kazettán tárolt folyadék csaknem ugyanannyi híg iszapot magával rántva, hirtelen egy 60 méter szélességű nyíláson távozott a kazettából 800 ezer köbméternyi mennyiségben.

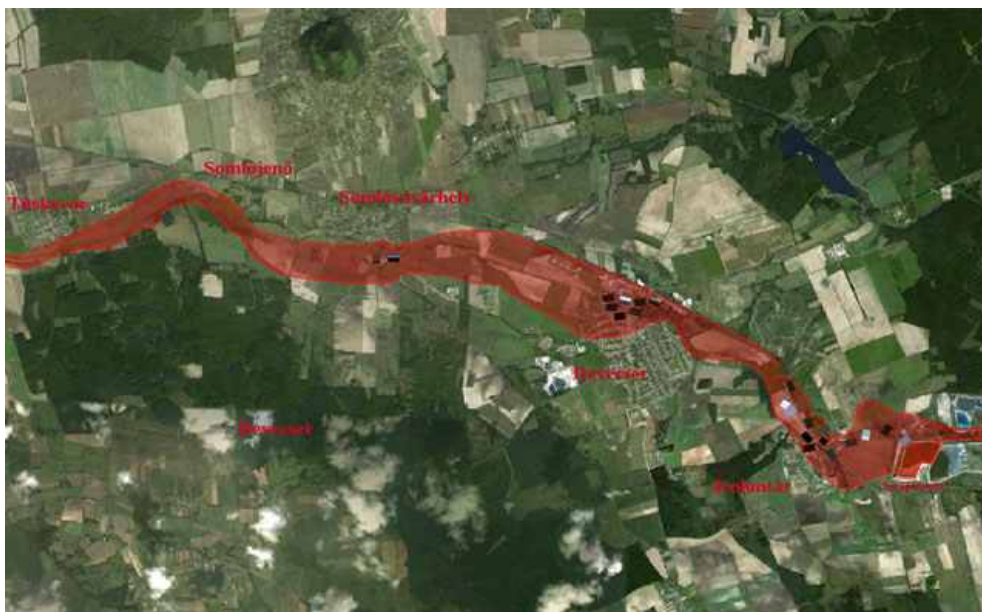
12 óra 28 perckor átszakadt az ajkai timföldgyár zagyártározójának a gátja. A vörösiszap katasztrófa összesen hét települést érintett; az első három településen a lakóházak nagymértékű sérüléseket szenvedtek. Az áradat a Torna-patak mentén, helyenként több száz méteres sávban mintegy 30-35 km/h sebességgel haladva elérte Kolontárt, majd percek múlva a kastélyparkján át elérte Devecsert is. A vörösiszap helyenként 2 méter magas hullámokban söpört át a kisváros mélyebben fekvő utcáin. Kolontáron 50 házat érintett az iszapáradat, Devecseren elérte a 250-et, Somlóvásárhelyen összesen 39 ház rongálódott meg, ezek közül kettőt le is bontottak. Az áradás Somlójenő, Apácatorna, Tüskevár, Kisberzsény településeken is okozott károkat (3. kép). Ajkát - ahol a tározók találhatóak - a domborzati viszonyoknak köszönhetően nem veszélyeztette a kiömlő vörösiszap. (Iszap Romhányi Tamás - Cseri Péter - Boda András)

3. kép: Légi felvétel az áradatról (forrás: Országos Katasztrófavédelmi Főigazgatóság)

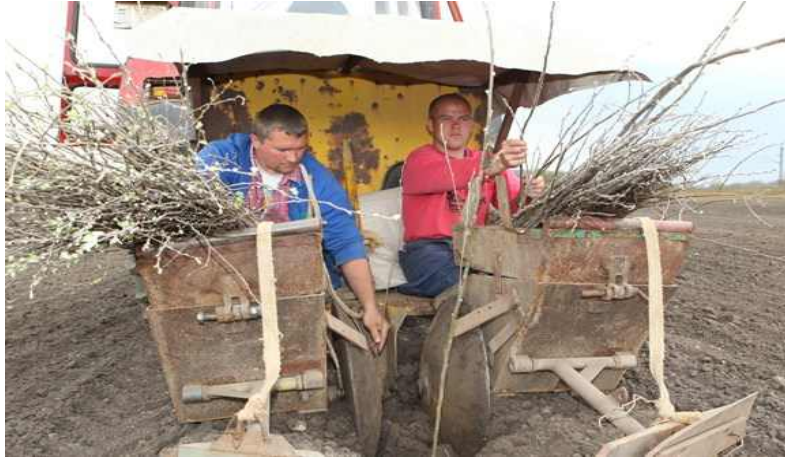
A környéken a föld újra termővé tétele érdekében Kolontár határában egy 10 hektáros területen megkezdődött az erdőtelepítés, az energianövények ültetése (5. kép).

5. kép: Energianövény ültetése (forrás: internet)

Az energianád-félék olyan gyors növésű, 3-5 méter magasra megnövő nádfélék, melyek értéktelen földterületen is nagy biomassza-hozamot képesek produkálni. Pontos vizsgálatok még nincsenek arra vonatkozóan, hogy hosszú távú termesztésük milyen változást okoz a talajban és annak minőségében, a benne lakó élőlények életfeltételeit hogyan változtatja meg. Devecser környékén 2011-ben energiacélú ültetvényt telepítettek, és a rendszeresen vizsgálni fogják a talajra gyakorolt hatását. (Kormányportál, 2011)

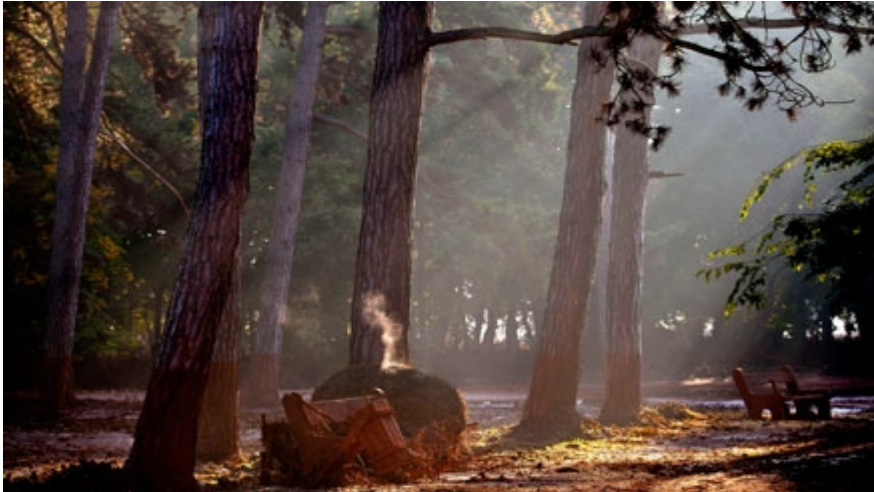
A katasztrófa szerencsére nem érintette a devecseri Széki-erdőt, amely természetvédelmi terület. Az erdő földrajzilag a Bakony része, de növényföldrajzilag a Dél-dunántúli-flóraidék zalai flórajárásába tartozik. A Somló tájvédelmi körzetet sem érte el az iszap. A 12 hektáros Esterházy kastélyparkban, - ami Devecser északi részén fekszik - viszont néhol fél méter magasságban állt az iszapáradat. (6. kép)

6. kép: Esterházy kastélypark (forrás: <http://mult-kor.hu>)

A helyreállítási munkálatok során egy új technológia segítségével megtörtént a több, mint 1500 fatörzs letisztítása egyenként mosták le őket egy speciális módszerrel: a felhasznált vegyszer tíz nap alatt lebomlott. (Múlt-kor, 2011)

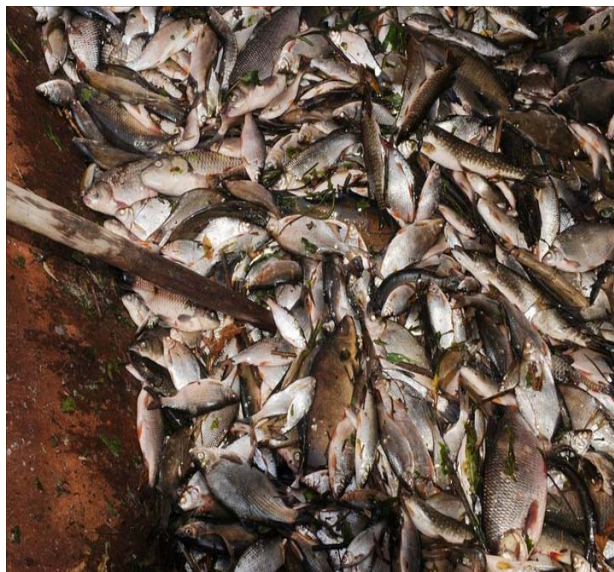
Az ár a Tornán, a Marcalon, a Rábán, a Mosoni-Dunán keresztül a Dunába is bejutott. A beömlési ponttól lefelé az erősen lúgossá váló víz a Tornán és a Marcalon gyakorlatilag letarolta az egész élővilágot, egyetlen baktérium, sőt, a vízinövények sem maradtak életben (7. kép). (Bíró és mtsi., 2011)

7. kép Halpusztulás (forrás: <http://galeria.index.hu.>)

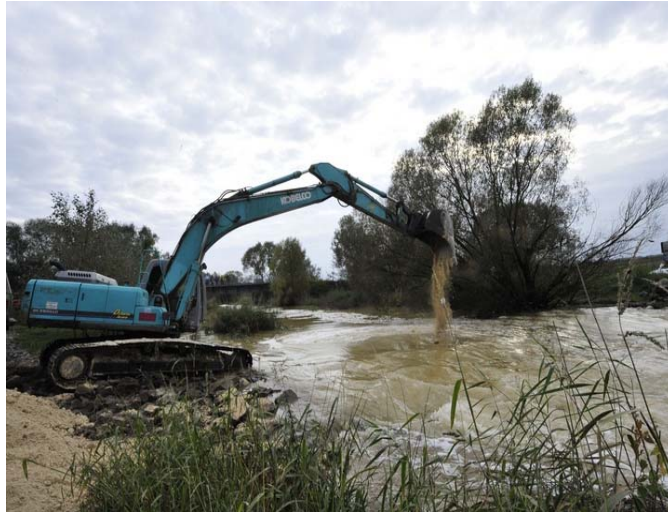
Az erősen lúgos kémhatás semlegesítésére 2010. október 5-től kezdődően a szükséges mértékben gipszet adagoltak a szennyezési csóvához Szergénynél (8. kép). Ekkor a szennyezés haladási sebessége 1km/h volt. A pH további csökkentése érdekében bio-ecetsavas semlegesítést is alkalmaztak, az ecetsav adagolása két ponton történt a Marcal folyó torkolatánál.

8. kép Mentésítés Szergénynél (forrás: internet)

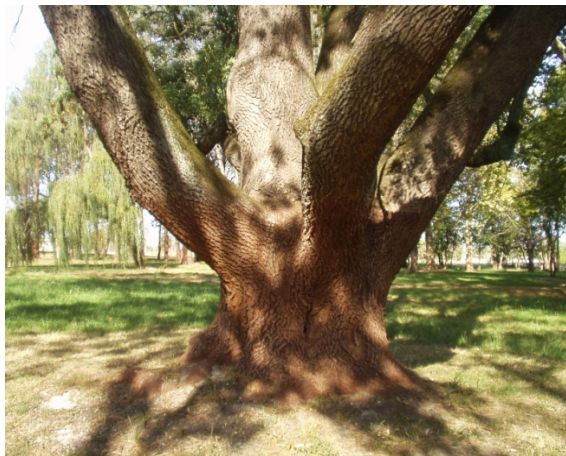
Mindenek ellenére az ökológiai károk igen jelentősek voltak, de a gyors és példaértékű összefogás, a hatékony mentesítési beavatkozások a regeneráló folyamatokat felgyorsították. Ennek köszönhetően már 2012 nyarán a katasztrófa nyomai szinte nem is voltak felfedezhetőek a térségben: a devecseri Eszterházy Kastélyparkban már csak a fák törzsein látható halvány vörös szín sugallta az iszapömlés tényét (9. kép).

9. kép: Az Eszterházy Kastélypark fáin a vörösiszap katasztrófa nyoma 2012 nyarán
