## A műszaki mentésekhez használható eszközök bemutatása fejlődésük áttekintése

**Kuti Rajmund tű. szds.**

Szerzőnk a műszaki mentésekhez használható eszközök bemutatásával és fejlődésük áttekintésével a tűzoltóság tevékenységének egyre hangsúlyosabbá váló területéről ad átfogó információt a Győri tűzoltóság eszközállományának bemutatásával.

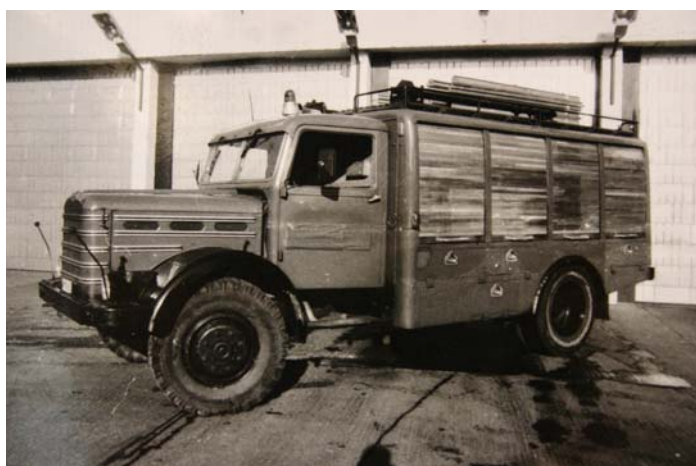
*1.sz. kép: A CSD-344-es műszaki mentőszer*

A jármű összkerékajtott volt, ellátták beépített csörlő berendezéssel és a hátsó részére szerelhető 500 kg. teherbírású daruval. A terepjáró képességéről és elnyűhetetlenségéről az idősebb tűzoltók legendákat mesélnek a nyugdíjas találkozókön.

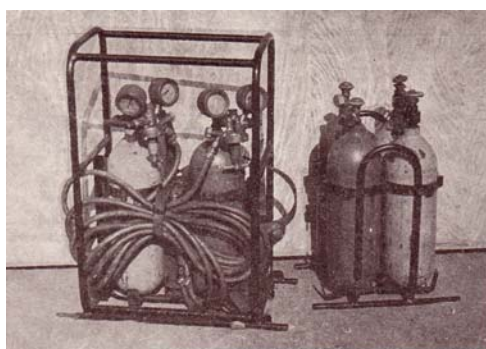
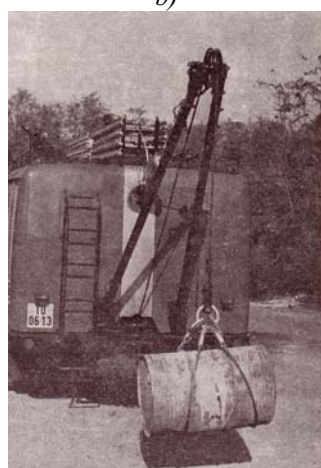
2.sz. kép: A CSD-344 eszközei, a: T-13 típusú kézi csörlő, b: háti hegesztőkészlet, c: fémipari kéziszerszámok, d: 500 kg teherbírású daru

Ezekkel a felszerelésekkel már komolyabb beavatkozásokat is el lehetett végezni, persze az előzőekben említett feszítővas és feszítőrúd is rendszeresítve voltak még. A járműre málházva voltak különféle kézi emelők, ékek és támasztékok, de az emberi erőt egyik sem nélkülözhetette. Sok esetben a balesetet szenvedett járművek tartóoszlopait rongyba tekert fémfűrészlappal kellett elvágni, mivel a beszorult személyek, vagy a szivárgó üzemanyag miatt a lángvágót nem lehetett használni. Ezek a mentések órákig is eltarthattak.

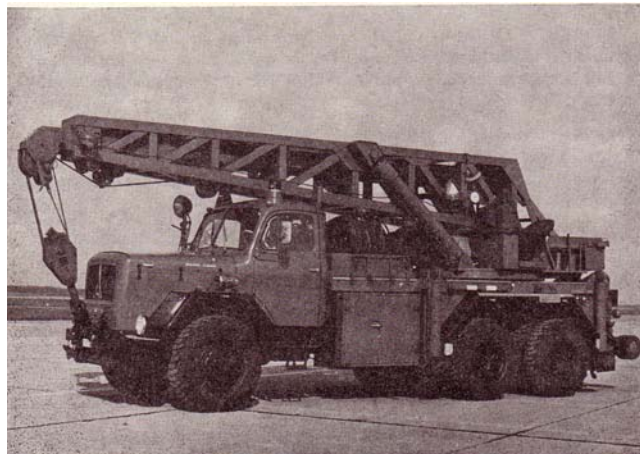
A veszélyes anyag szállítási balesetek felszámolásához nem voltak eszközök használatban, pedig a feljegyzések több ilyen beavatkozást is említenek. Nagyteljesítményű autódaruk sem voltak ebben az időszakban rendszeresítve, csak a fővárosban állt szolgálatban két Magirus KW-16 típusú 16 Mp teherbírású gépjármű. A vidéki tűzoltóságok különféle vállalatoktól kértek darut a balesetek felszámolásához –lehetőségeikhez mérten –. Győrben több esetben a házgyár darui segítették a beavatkozó munkát. A következő képen a Magirus autódaru látható.

*4. sz. kép: A Magirus KW-16 típusú darus gépjármű*

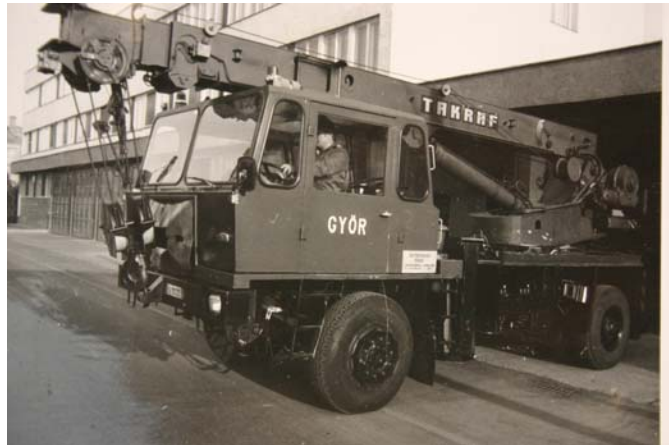
5. sz. kép: Az ADK autódaru

Az 1970-es években az ország járműparkja ismét fejlődni kezdett, ez a fejlődés a közúti balesetek számának növekedését hozta magával. Egyre jobban érződött a darus gépjárművek hiánya a beavatkozások során. Az évtized végén megkezdődött az NDK gyártmányú 12,5 Mp teherbírású daruk beszerzése. Ezekből a járművekből is csak a fővárosba, illetve a megyeszékhelyi tűzoltóságokra jutott. Teljesítményük sok esetben kevésnek bizonyult és nem mindig működtek megbízhatóan. A következő képen a Győri Tűzoltóság ADK daruja látható.

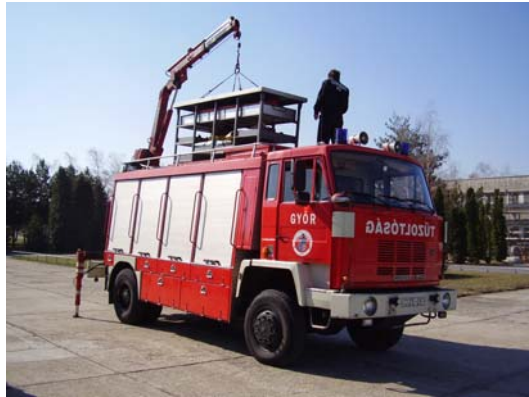
6. sz. kép: CSD-744-es műszaki mentő gépjármű

Ezekből a járművekből is főként a főváros és a megyeszékhelyek tűzoltóságai kaptak, de egy-egy példány került az ellátatlan területek kisebb parancsnokságaihoz is. A jármű rendelkezik beépített 16 KVA teljesítményű áramfejlesztővel és beépített KCR típusú daruval. Újdonságnak számított az autóra málházott hidraulikus feszítő-vágó felszerelés is, amely nagyban megkönnyítette a balesetek következtében járművekbe szorult személyek mentését. A feszítő-vágó berendezés még mindig a legerősebb, a parancsnokságon találhatóak közül. Egyetlen hátránya, hogy a működtető adaptere elektromos meghajtású, melyhez a villamos áramot a jármű beépített áramfejlesztője adja, ezért felhasználhatósága korlátozódik.

A következő képen a Győri Tűzoltóság 1988-as műszaki mentője látható, amely ma is szolgálatban van.

Az összehasonlításból az is kitűnik, hogy a legsokoldalúbban felhasználható eszköz a CSD-744 típusú műszaki mentő. 2002 óta elkezdődött ezeknek a járműveknek a cseréje is, Mercedes Atego típusú műszaki mentőkre. Ezek a műszaki mentők kisebb teljesítményűek, mint a CSD-744 és beépített daruval sem rendelkeznek.

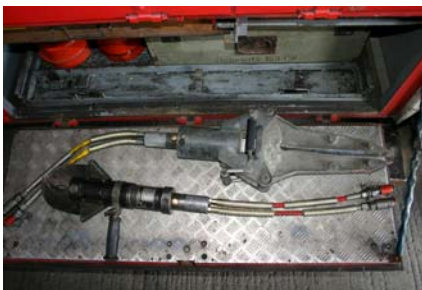
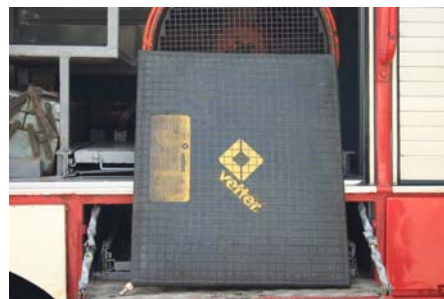
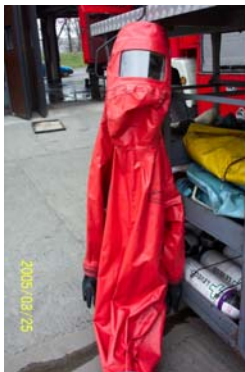
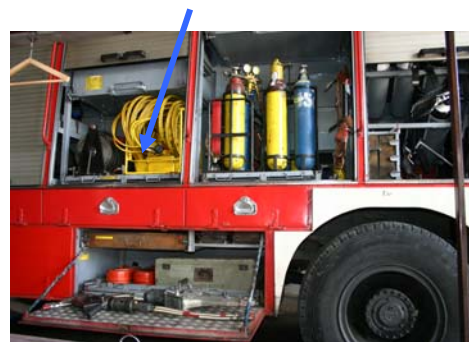
A járműre málházott felszereléseket kibővítették Vetter típusú sűrített levegővel működő emelőpárnákkal, motoros csörlővel és pneumatikusan kiemelhető fényárboccal is. A szállított felszereléseknek és beépített berendezéseknek köszönhetően a CSD-744 rendkívül sokoldalúan használható fel. A felépítmény közepében található kivehető konténerben, (melyet a jármű saját daruja emel ki, az előző lépén látható) teljes testvédelmet nyújtó bevetési ruhák, illetve mentesítőanyagok és a légzőbázis található. A felszereléseket, melyek az eddigiektől eltérnek az alábbi képek mutatják.

Mobil elektomos adapter a feszítő-vágóhoz

7. sz. kép: A CSD-744 felszerelése: a): Weber típusú feszítő-vágó, b): Vetter típusú pneumatikus emelőpárna  
c): Isotemp teljes gázvédő ruha, d): Adapter a feszítő-vágóhoz

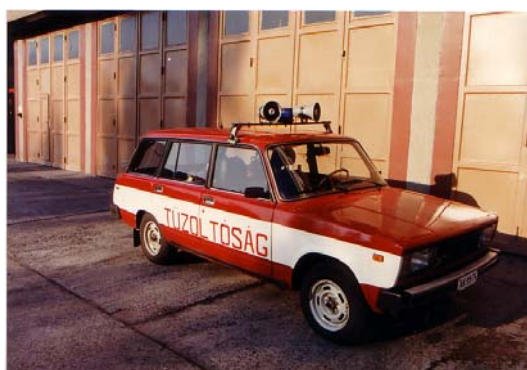
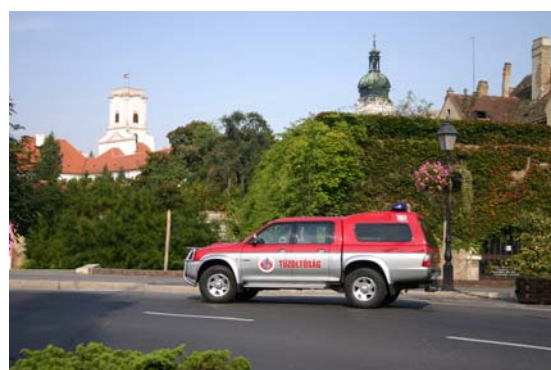
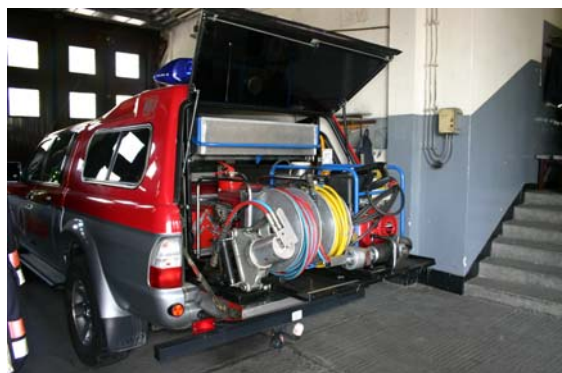
Természetesen nem lehetett nélkülözni a nehézkategóriájú műszaki mentőket sem, mivel a személygépkocsi a feszítő vágón kívül szinte más felszerelést nem tudott szállítani. Győrben egy Lada 2104-es típusú jármű szolgált 1990-től.

Ebbe egy hidraulikus feszítő-vágó berendezés került málházásra, kézi működtetésű adapterrel. A Ladát 2002.-ben sikerült egy korszerűnek számító Mitsubishi L-200 terepjáró gépkocsira cserélni. Erre a járműre is hidraulikus feszítő-vágó berendezés került rendszeresítésre, kibővítve hidraulikus nyomató hengerrel is. A járművön még található egy vízköddel oltó berendezés is, mely sokoldalú felhasználhatóságát teszi lehetővé. Az alábbi kép a Győri Tűzoltóság volt, és jelenlegi autópályás járművét és a málházott felszereléseket mutatja.

8. sz. kép: A Lada, a Mitsubishi autópályás gépjárművek és felszereléseik

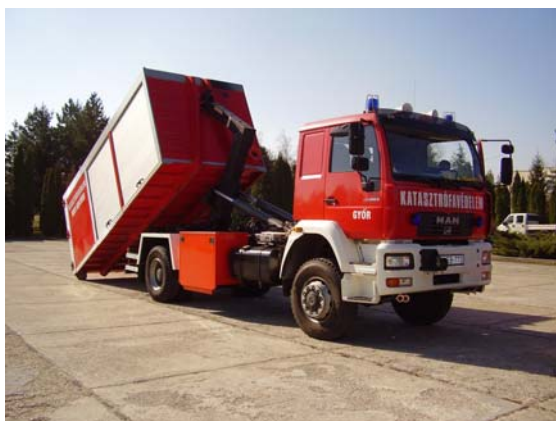
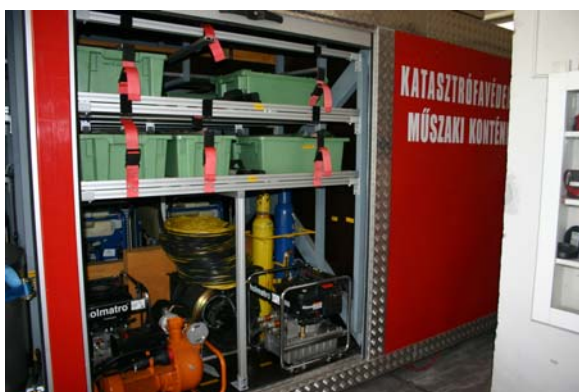
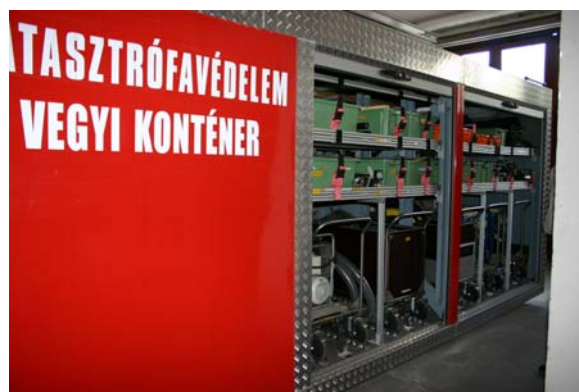
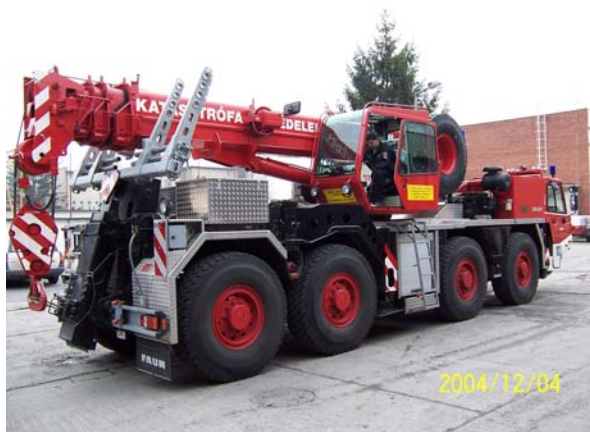
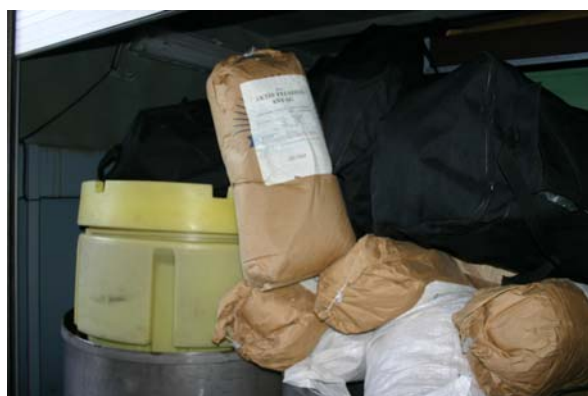
A különféle beszerzéseknek köszönhetően a bázisok eszközei sajnálatos módon különbözőek. Győrött 2002-ben létesült a műszaki mentőbázis, egy MAN 280-EB típusú hordozójárművel, egy műszaki és egy vegyi baleset elhárító konténerrel. A FAUN Tadano típusú 35 Mp teherbírású autódaru, melyet egy 20 KN húzóerővel bíró csörlővel is elláttak 2004-ben lett szolgálatba állítva. A győri hordozójárműre utólag szerelték fel a konténeremelő szerkezetet, ezért a jármű, ha konténert szállít rendkívül magas, billeg az úton, úttartása nem megfelelő, vonultatása csak a közúti akadályok figyelembe vételével történhet. A konténerből felszereléseket csak földre helyezett állapotból lehet kivenni, ezért bevethetősége nehézkes.

A konténereket csak szilárd burkolatú talajra lehet letenni. Sem a hordozójárművet, sem a konténereket nem látták el saját áramforrással, csak kitelepíthetővel, ezért éjszaka, sötétben a konténer telepítése rendkívül veszélyes. A fészítő-vágók teljesítménye kicsi, ezért tehergépjárművek baleseteihez csak korlátozottan használhatók, pedig ez egy regionális mentőbázistól elvárható lenne. Az áramfejlesztők gyengék, többször meghibásodtak az elmúlt időszakban. A vegyi elhárító konténer, amely újnak számít szintén csak korlátozottan használható. A veszélyes anyag átfajtó szivattyú szívóoldali felszerelése még mindig hiányosak. A teljes testvédelmet szolgáló védőöltözetek, a veszélyes anyag azonosítására szolgáló mérőműszerek, a mentesítő sátor, a különféle kármentőedények, mentesítő anyagok és tömítő felszerelések, viszont jól használhatóak, a kor színvonalának megfelelőek.

9. sz. kép: a):A hordozó jármű, b):A műszaki konténer felszerelése, kihúzott fiókban a fészítő-vágók, c): A műszaki konténer egyéb eszközei, d): A vegyi konténer, veszélyes anyag szivattyúk, tömlők, áramfejlesztők, e):A FAUN típusú daru, f):Vegyi konténer: kármentő edények, mentesítő anyagok

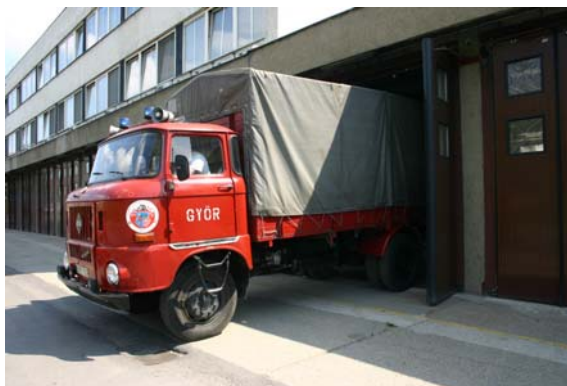
A műszaki mentési felszerelések között mindenképpen meg kell említenünk a K-teher gépjárműveket is. Ezek a járművek a beavatkozásokhoz szükséges kiegészítő felszereléseket és mentesítő anyagokat szállítják. Győrött áramfejlesztő berendezéssel és fényárboccal is ellátták, továbbá teljes testvédelemre szolgáló védőöltözeteket is szállít. Az alábbi képen látható.

10. sz. kép: A Győri Tűzoltóság IFA W-50 típusú K-teher gépjárműve

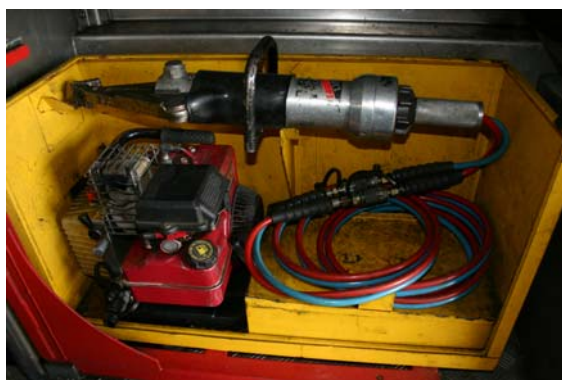
11. sz. kép: A Győr-1 gépjárműfecskendőn rendszeresített Lucas típusú mobil, kombi feszítő-vágó

<sup>3</sup> A készülék, vágásra és feszítésre is alkalmas korlátozott mértékben.
