# **A PANELES TECHNOLÓGIÁVAL ÉPÜLT LAKÓÉPÜLETEK FELÚJÍTÁSÁNAK TŰZVÉDELMI SZEMPONTJAI**

## **SZAKDOLGOZAT**

**Budapesti Műszaki és Gazdaságtudományi Egyetem  
Épületszerkezetek Tanszék  
Rekonstrukciós szakmérnöki képzés**

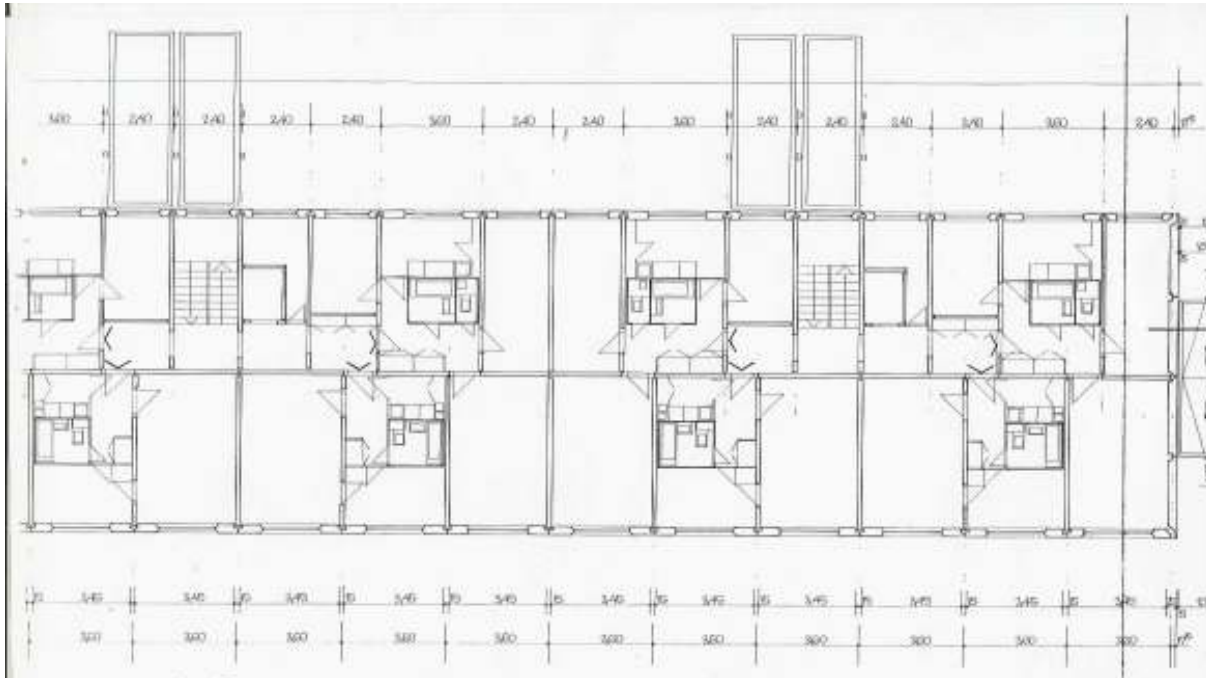
**3 sz. kép.**

A tűz a tanúvallomások és az épületszerkezeti károsodások egybefüggő tanúsága szerint a VI/4 sz. fogat (Fényes udvar 6 sz). lépcsőház a földszint 2 sz. lakás konyhájában keletkezett, a tűzhelyen hagyott étel meggyulladásával (lásd 5 sz. kép). A meggyulladt étel a tűz kezdődő szakaszában fejlődő légáramlás hatására a tűzhely melletti akna éghető anyagú határoló falát meggyújtotta, majd onnan terjedt át a konyhai szagelszívó vezetékében lerakódott, kiszáradt olaj- és zsiradék maradványok segítségével az épület többi szintjére. A tüzet a jegyzőkönyvek alapján először a fsz./2 alatti lakó, Jakab Mihályné észlelte; a III. emelet 14 sz. lakó a lakásában füstöt észlelt, majd miután a földszinten szembesült a tényekkel, ő hívta a Tűzoltóságot.

A Debrecen, Fényes udvar 6 sz. alatti épület alaprajza

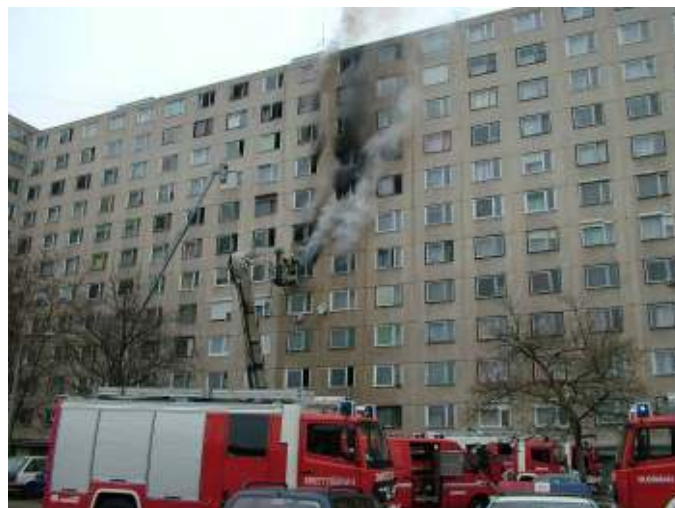
**4 sz. kép.**

A tűz keletkezési helye fölötti lakások konyhái szinte kivétel nélkül, a X. emeletig bezárólag kiégtek. Mivel a frisslevegőt részben a földszint 2 sz. lakásból kapta a tűz, ebben a lakásban a károsodás mértéke nem érte el a fölötté lévő szintekét. A tűz során keletkező hő és füst a tetőszinti átjárón keresztül áterjedt a VI/III sz. (valóságban a Fényes udvar 5. sz.) lépcsőházra is, ahol azonban csak füstszennyezést okozott, további tűzkeletkezés nem történt.

A Debrecen, Fényes udvar 6 sz. alatti épület déli homlokzatának összképe tűzoltás közben

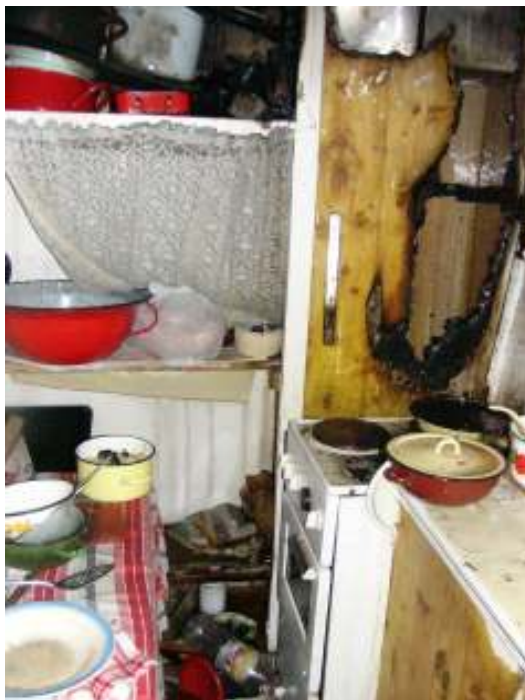
**5 sz. kép.**

A Fényesudvar 6. sz. alatti lépcsőház földszint 2 sz. lakás konyhája (a tűzkeletkezés helye), a tűzhellyel és a szagelszívó akna éghető burkolatával, amely elsőként gyulladt meg

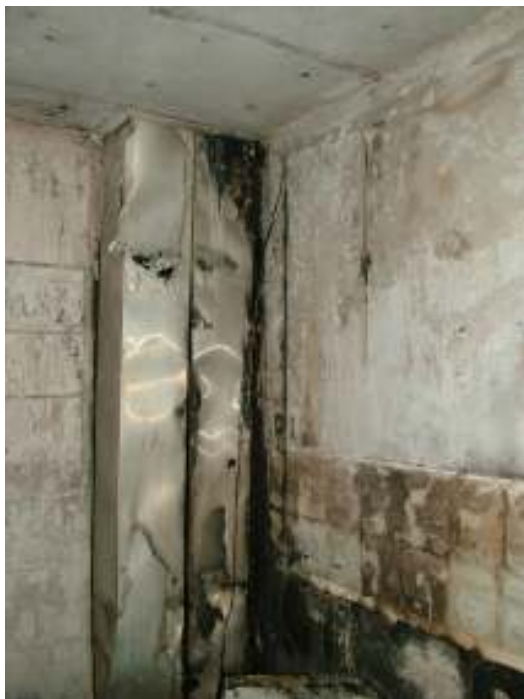
**6 sz. kép.**

A Debrecen, Fényes udvar 6 sz. alatti épület X. emeleti konyhájának belső képe a tüzeset után, háttérben a szagelszívó vezetékek maradványaival

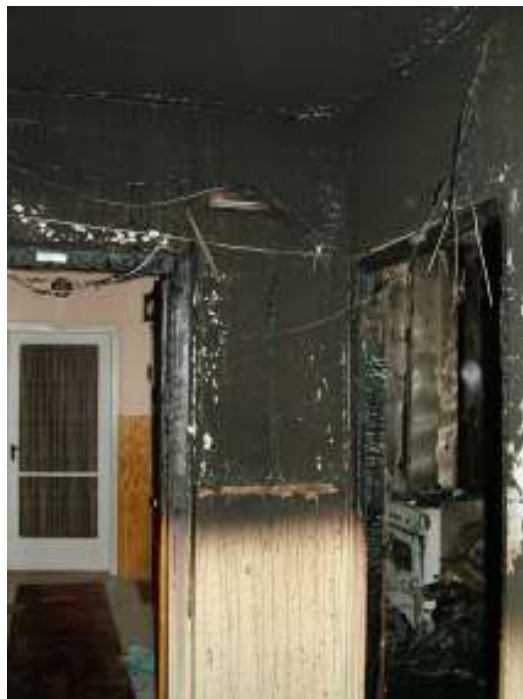
**7 sz. kép.**

A Debrecen, Fényes udvar 6 sz. alatti épület IV. emeleti közép folyosója, jobbra a tűzkeletkezési hely fölötti lakás konyhája látszik a bejárati ajtó nyílásában

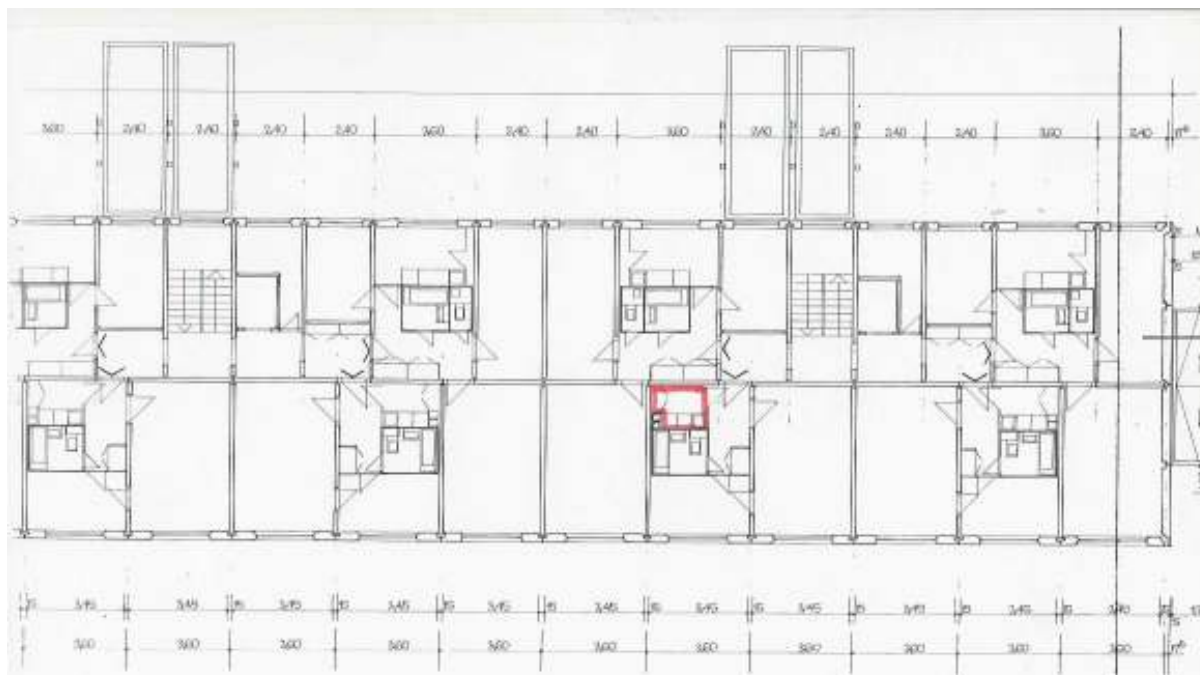
**8 sz. kép.** A Budapest, XV. Páskom park 35 sz. alatti épület tűzkeletkezési helye a debreceni épület alaprajzának segítségével bemutatva

A Budapest, Páskom park 35 sz. alatti lakóépület a Debrecen, Fényes udvar 6 sz. alatti épülettel azonos típusú. Jellemző különbség, hogy míg a debreceni épület erkélyek nélkül valósult meg, a budapesti épület minden lakásához erkély tartozik. A tűz keletkezésének helye a debrecenivel azonos alaprajzú lakás, a különbség annyi, hogy a lakás a debreceni tükörképe és a lépcsőházi fogaton belüli elhelyezkedése is eltérő. Jelentős különbség még, hogy míg Debrecenben a földszinten keletkezett a tűz, itt a VI. emeleten; a két tűzkeletkezési hely - a konyha – azonban megegyezik.

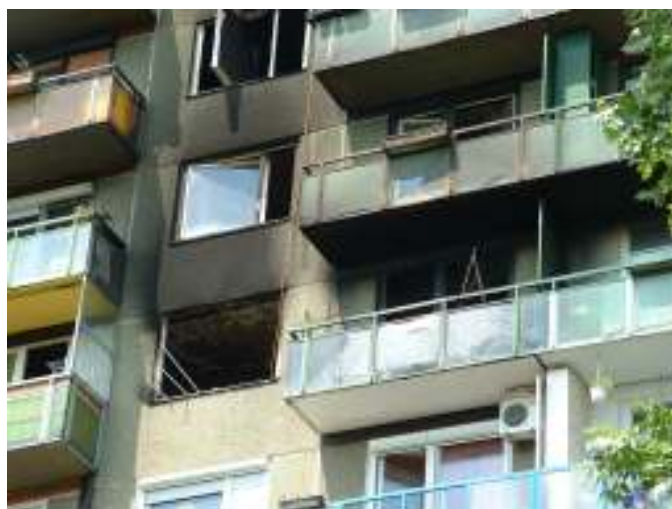
**9 sz. kép.** A Budapest, XV. Páskom park 35 sz. alatti épület homlokzati részlete; a legalsó károsodott lakás a tűzkeletkezési hely a VI. emeleten

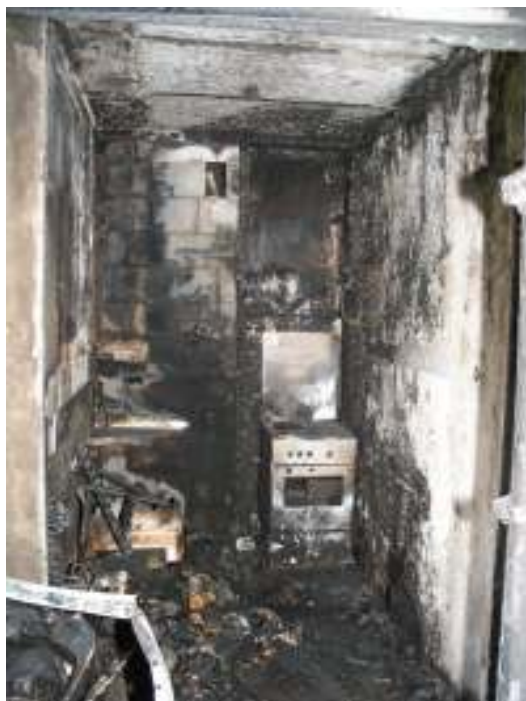
**10 sz. kép.**

A Páskom park 35 sz. alatti épület VI. emeleti lakását a közelmúltban felújították. Az aknát 10 cm vastag Ytong gázbeton szerkezettel burkolták el, a tűzhelyet a tűzkeletkezés helyeként megjelölt lakásban a felújítás keretén belül konyha hosszoldaláról áthelyezték a lakáselválasztó végfalhoz. Itt szembesültek azzal a problémával, hogy a konyhai szagelszívó mellékcsatornás gyűjtőkürtőjének csatlakozását az eredeti elhelyezkedéshez alakították ki; a tűzhely módosított elhelyezése miatt ezért nem a mellékcsatornába, hanem a főágba kötötték a szagelszívót. Ez is hozzájárulhatott ahhoz, hogy a konyhában kitört tűz itt is a szagelszívón belül igen gyorsan áttérjedt a VI. emelet fölötti szintekre. A VII. emeleten a károk mérsékeltek voltak, a VIII. emeleti lakás azonban csaknem teljesen kiégett. A tűz keletkezési helyként megjelölt VI. emeleti lakás ez esetben teljes egészében kiégett és sajnos a tulajdonos az erkélyre menekülés ellenére is életét veszítette.

A VI. emeleti lakás konyhájának belső képe, az áthelyezett tűzhellyel (tűzkeletkezési hely). Megfigyelhető a gépészeti akna jó tűzállóságú Ytong falszerkezete és az eredeti szagelszívó csatlakozás

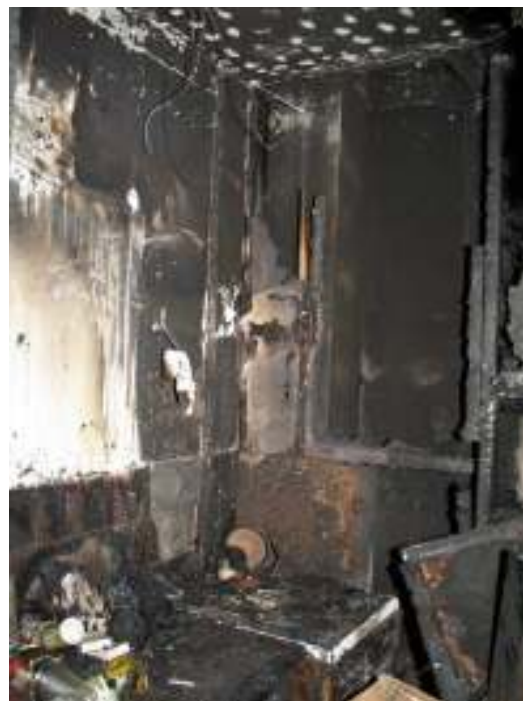
**11 sz. kép.**

A VIII. emeleti lakás konyhájának belső képe. Itt jól megfigyelhető, hogy a tűzhely eredeti helyén található és az akna – nagyrészt megsemmisült – favázás farostlemez burkolata is még eredeti

A lakások gépészeti aknái a debreceni épületével teljesen megegyező kialakításúak voltak. A tűzkeletkezési helyként beazonosított konyha területéből 2 db alumínium anyagú, 20/28 cm keresztmetszetű mellékcsatornás gyűjtőkürtőt választottak le favázás faforgácslap elhatárolással. A tűzhelyek itt is közvetlenül az éghető akna burkolat mellett találhatóak.

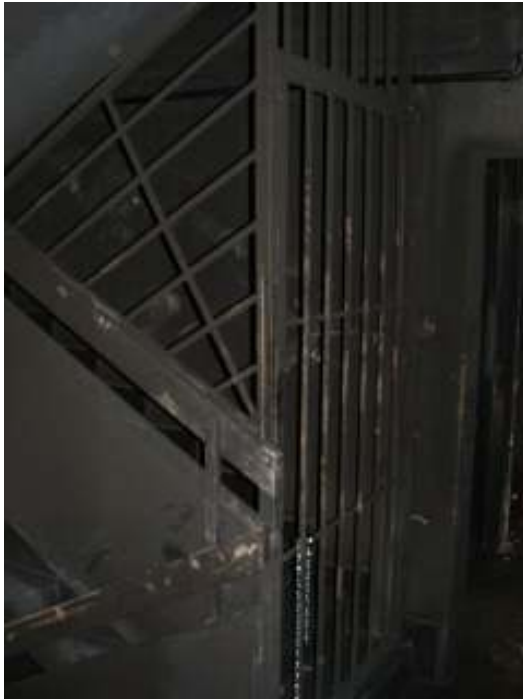
**12 sz. kép.**

A debreceni esettel megegyezően a lépcsőházi ikerfogatokat összekötő tetőszinti folyosón itt is áttért a tűz során keletkezett hő és füst a szomszédos lépcsőházba. A lépcsőház legfelső pontján elhelyezett gravitációs hő- és füstelvezető nyílás itt sem működött, sőt a működtető szerelvény a tetőszinti összekötő folyosót szabálytalanul lezáró lépcsőházi rács túloldalán volt, ami miatt a 10. emeletről a hő- és füstelvezető nem is volt működtethető (a földszinten elhelyezett mozgatókar hozzáférhető volt).

A tetőszintre vezető lépcsőházat lezáró rács, mögötte a hő- és füstelvezető működtető szerkezete...

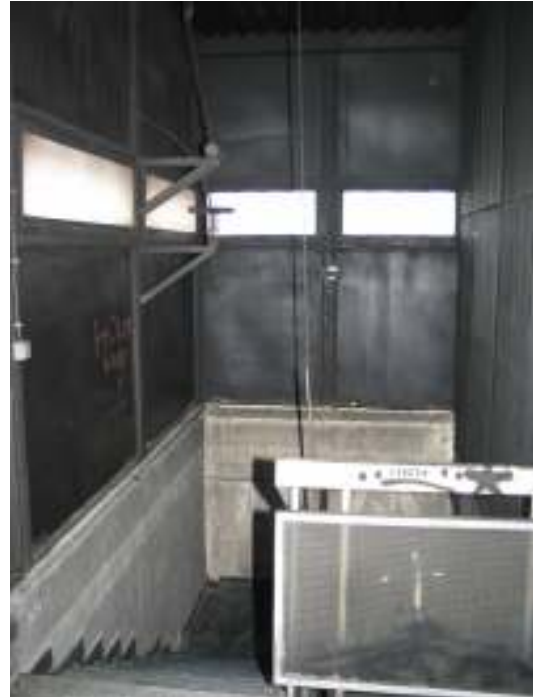
**13 sz. kép.**

...és a lépcsőház legfelső szintje, balra a gravitációs hő- és füstelvezető nyílással és annak üzemképtelen működtető mechanizmusával

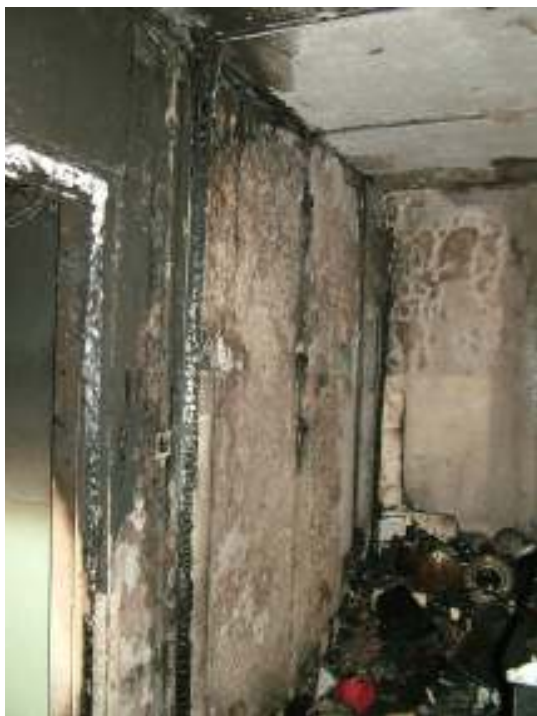
**16 sz. kép.**

A közelmúlt tűzesetei során károsodott teherhordó panelek ugyan megerősítésre szorultak, azonban állékonyság-vesztés nem következett be. A Debrecen, Fényes udvar 6 sz. alatti épület tűzeseténél az I. és az II. emeleten a középfőfali panelek súlyosan károsodtak (lásd 14 sz. kép). A betonfedés lehullott, a beton szilárdsága – a kristályszerkezeti átalakulás következtében – a statikus szakértő előzetes, roncsolásmentes vizsgálatai alapján mintegy C12-re volt tehető, a hegesztett betonacél armatúra a betonfedés megszűntével kilágylt. Mindezek ellenére közvetlen állékonyság-vesztési veszély nem állt fenn. Megállapítható tehát, hogy a paneles épületek előregyártott vasbeton tartószerkezetei alapvetően jó tűzállóságúak.

A Debrecen, Fényesudvar 6 sz. alatti lakóépület I. emeleti konyhájának folyosó felőli teherhordó panel károsodása

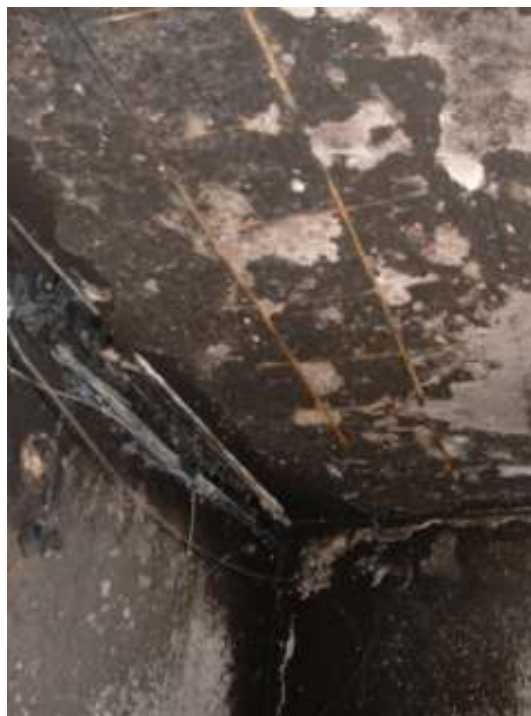
**17 sz. kép.**

A Budapest, XV. Páskom park 35 sz. lakóépület VI. emelet fölötti, károsodott lépcsőpihenő födémszakasz részlete.

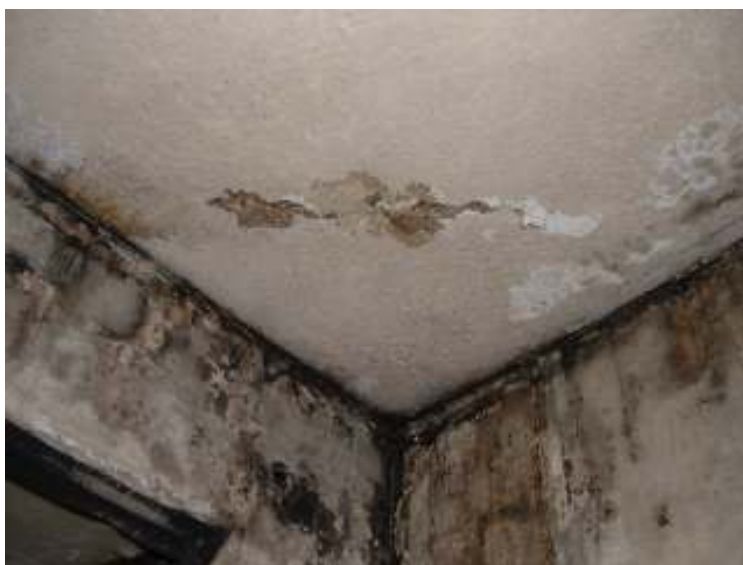
**18 sz. kép.**

Előregyártott födémpanel jellegzetes, gátolt hőtágulás okozta károsodása a Budapest, Páskom park 35 sz. alatti épület VI. emeletén

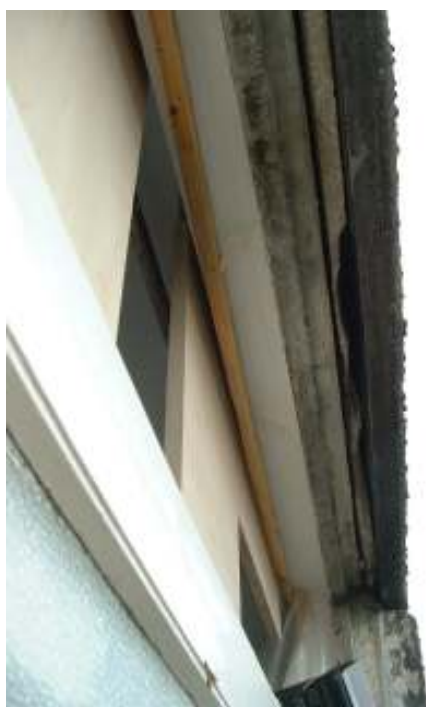
**19 sz. kép.**

A Debrecen, Fényes udvar 6 sz. alatti lakóépület X. emeleti homlokzati paneljének ablakcsatlakozása. Jól látható a megolvadt polisztirolhab hőszigetelés

A teherhordó homlokzati szendvicspanelek hőszigetelése általában „könnyen éghető” polisztirolhab, esetleg poliuretánhab, amely a tartószerkezetre vonatkozó fenti éghetőségi követelményeknek nem felel meg. A jóval ritkább ásványgyapotok természetesen kedvezőbben viselkednek, de ott a rokadási

Mind a Debrecen, Fényes udvar 6 sz. alatti lépcsőház, mind a Budapest, Páskom park 35 sz. alatti épület konyhai szagelszívói egy 28x20 cm külméretű, alumínium anyagú, mellékcsatornás gyűjtőszellőzőbe voltak kötve, amely a konyhával szomszédos fürdőszobák azonos méretű és kialakítású romlott-levegő elvezető kürtőjével kerültek közös aknába. Az aknák burkolata a tervek tanúsága szerint és a lépcsőházban lévő lakások többségében látottak szerint eredetileg favázra erősített és festett farostlemezből készült (lásd 19 sz. kép, a IX. emeleti lakás egyedül épen maradt aknalehatárolása).

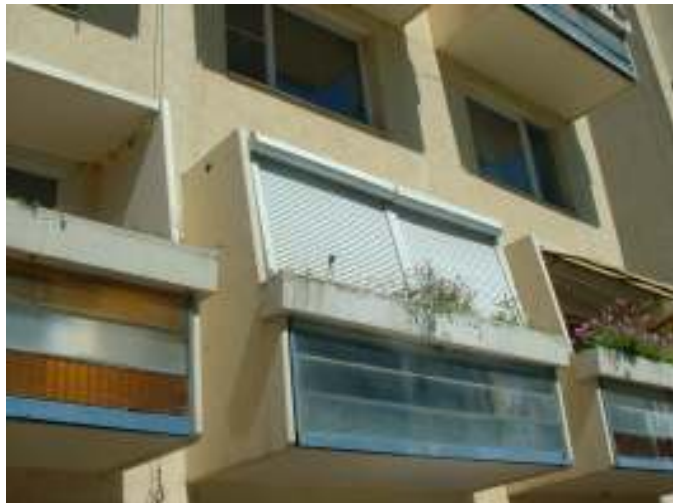
**20 sz. kép.**

Ide tartozik az erkélyek utólagos, lakók általi beépítésének problémája, ahol szintén nem számolnak a homlokzati tűzterjedési gátak megsértésének következményeivel. Mivel a homlokzati síkra kikerülő falszerkezet nem ritkán fából van, illetve éghető anyagokat is tartalmaz, ez egy tűz esetén közvetlenül oka lehet egy szintek közötti tűzterjedésre. Hasonló gond, hogy a teraszokat is raktárként használják, az itt tárolt anyagok égése miatt a megnövekedett tűzterhelés ill. a terasz födémlemezének tűzterjedés elleni gát hatása nem érvényesülhet. Fokozza a problémát, hogy a tulajdonosok egy része az erkélyeken dohányzik és a cigarettacsikket nemes egyszerűséggel ledobja az erkélyről, amely ha az alsó szinteken egy tárolásra szolgáló erkélyre hullik, tüzet okoz. Az erkélyek szerkezeti kialakítása különösen az épület elé felfüggesztett, attól beépítési hézaggal elválasztott erkélyek esetén jelent további problémát, a hézagban ugyanis az erkély és a homlokzati sík között a tűzterjedés könnyen bekövetkezhet (ez a Larsen-Nielsen rendszerű épületek esetén volt jellemző megoldás).

Felfüggesztett erkélyek egy szegedi Larsen-Nielsen rendszerű lakóépületnél, szabálytalan utólagos beépítéssel

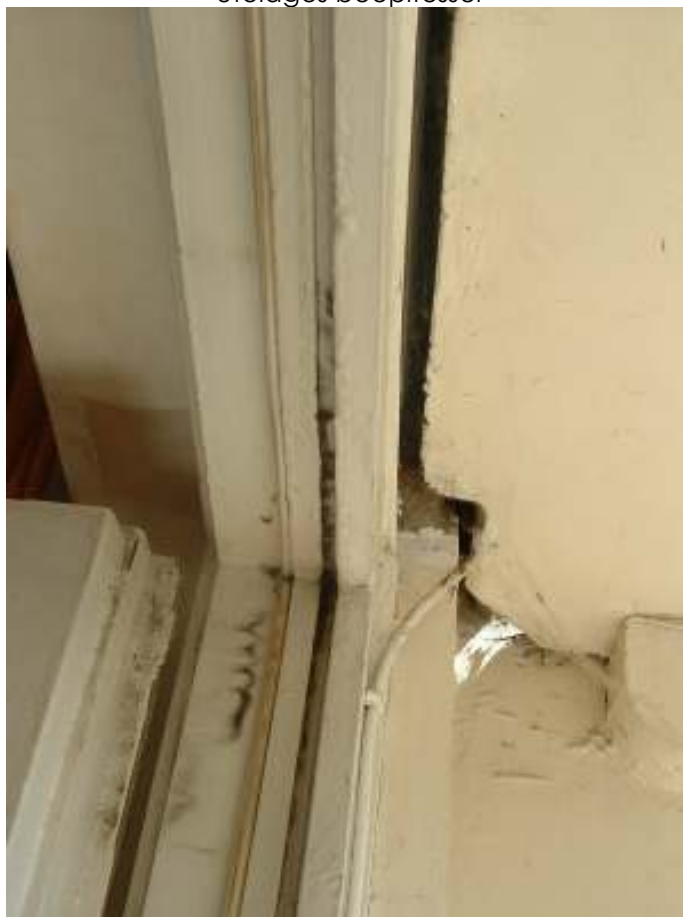
**21 sz. kép.**

Felfüggesztett erkély nem megfelelő tűzállósági határértékű kapcsolata az épülethez a 19 sz. képen látható szegedi épületben

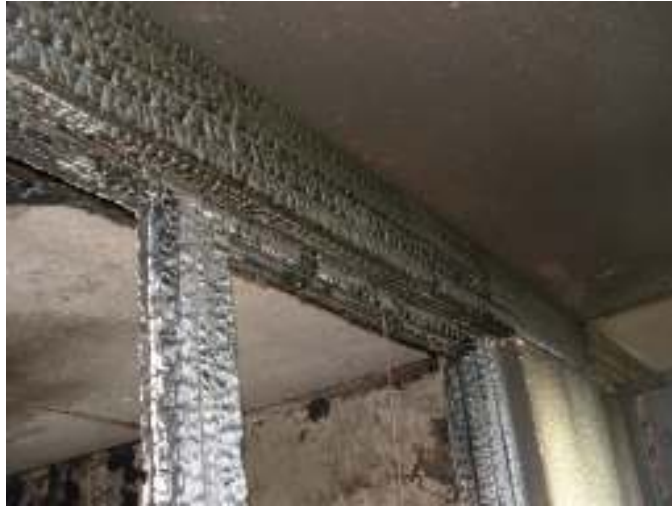
**22 sz. kép**

A Budapest, XV. Páskom park 35. alatti épület VI. emeleti lakásai. Az erkély mögötti szakipari fal. Jobbra látható, hogy a lakáselválasztó fal előtt az ablakok fölötti faburkolat megszakítás nélkül fut végig, lehetővé téve a tűzterjedést

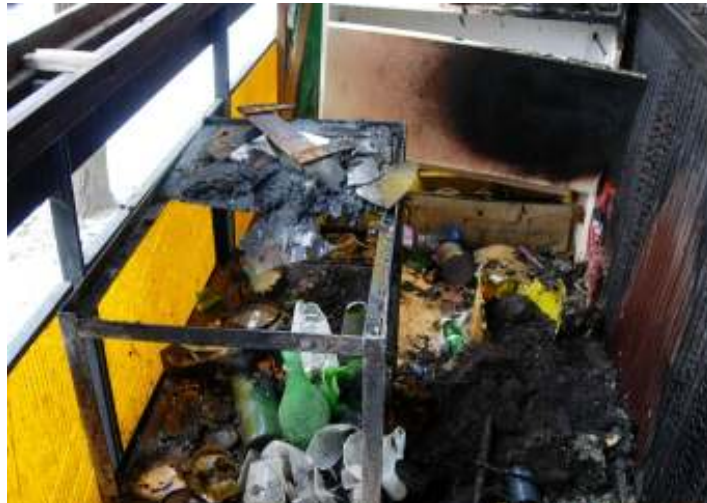
**23 sz. kép.**

Erkélytűz után...

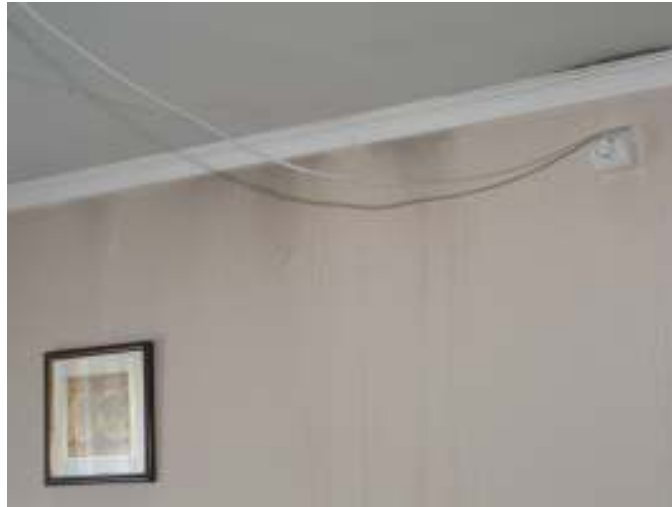
**24 sz. kép.**

Füstterjedési nyomok a Budapest, XV. Páskom park 35 sz. alatti épület VI. emeleti lakáselválasztó falán, a födémcsatlakozás alatt

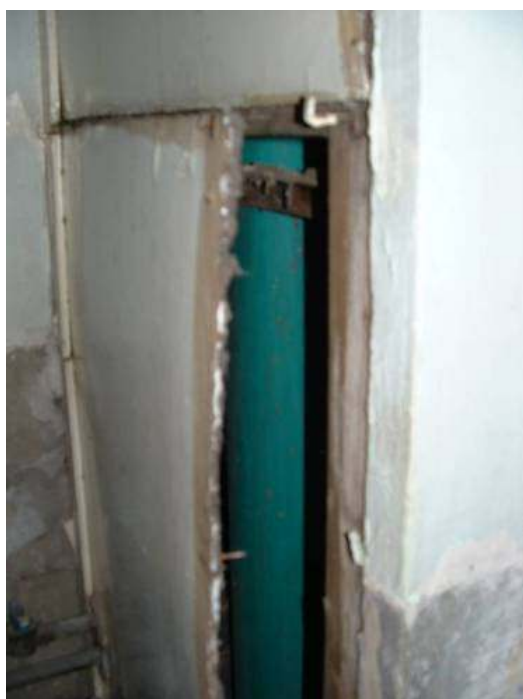
**25 sz. kép.**

A Debrecen, Fényes udvar 6 sz. alatti épület általános akna elhatárolása

A konyhai szagelszívó vezetékekbe, a gépészeti akna falának síkjába kisméretű, kör keresztmetszetű tűzvédelmi csappantyúkat kell építeni, lehetőség szerint gyors kioldású hőpatronos vagy olvadóbetétes, rugóerővel működő hőmaximum vezérléssel. A tűzvédelmi csappantyú azért kerül az aknafal síkjába, hogy a tűzgátló aknafallal együtt folytonos védelmi síkot képezzen.

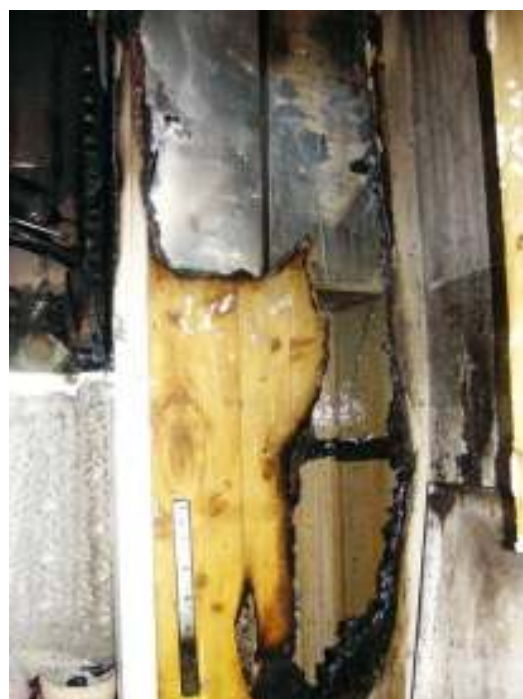
**26 sz. kép.**

A Debrecen, Fényes udvar 6 sz. alatti földszint 2 sz. lakás károsodott aknajának képe

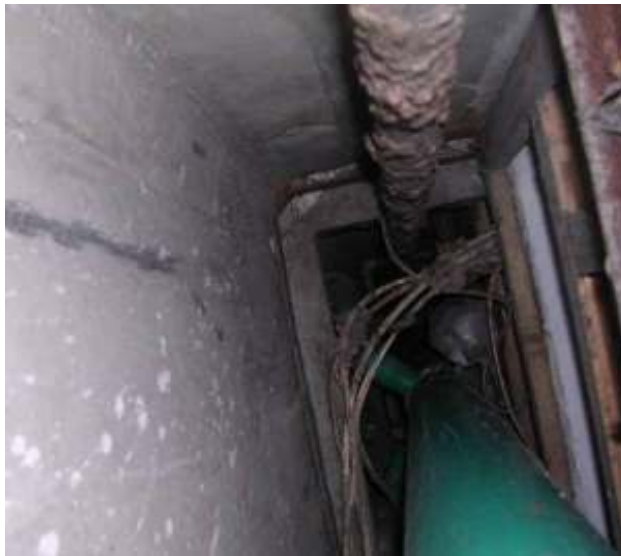
**27 sz. kép.**

A Debrecen, Fényes udvar 6 sz. alatti lakóépület egyik aknájának belső képe. Látszik a földemek vonalában a tűzterjedést gátló megszakítás hiánya

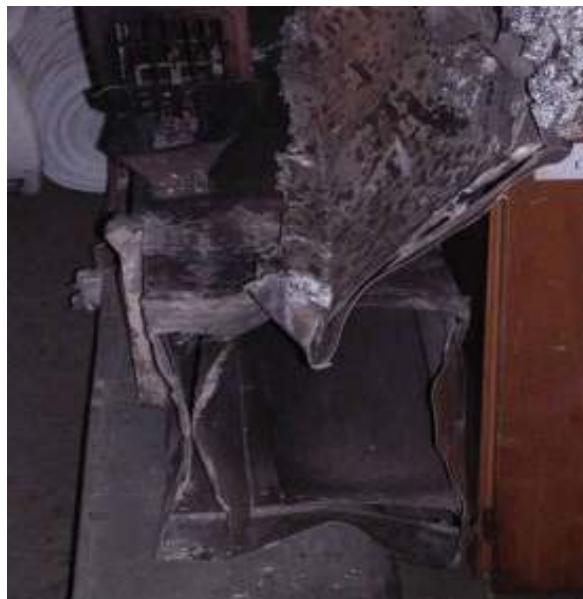
**28 sz. kép.**

Olaj- és zsírlerakódási nyomok a Debrecen, Fényes udvar 6 sz. alatti lakóépület Tűzoltóság által lefoglalt konyhai szagelszívó vezetékén

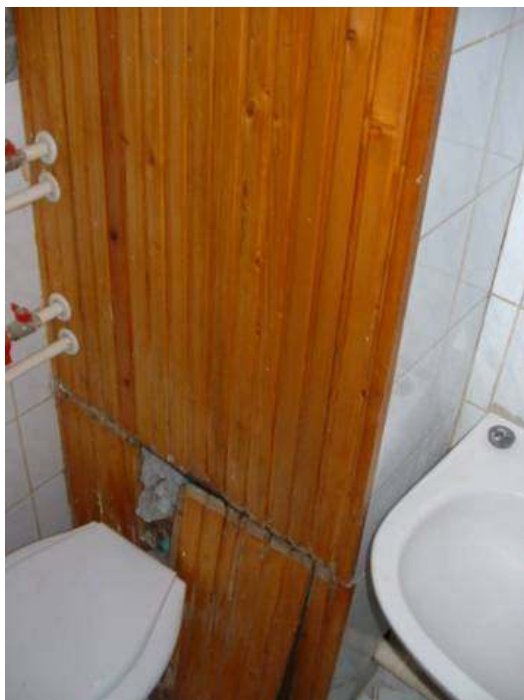
**29 sz. kép.**

Az eredetileg farostlemez elhatárolású akna burkolatát esztétikai okokból számos helyen a lakók kicserélik. Általában az olcsó megoldások terjednek el a lakók anyagi helyzete miatt, csak elvétve találunk a jelenlegi jogszabályoknak megfelelő tűzállóságú aknaelhatárolást (ezek közé tartozott a Budapest, Páskom park 35 sz. alatti lakóépület tűzkeletkezési helyén alkalmazott Ytong gázbeton szerkezet).

A Debrecen, Fényes udvar 6 sz. alatti lakóépület egyik lakásának aknaelhatárolása „közepesen éghető” horonyeresztékes deszkaburkolattal

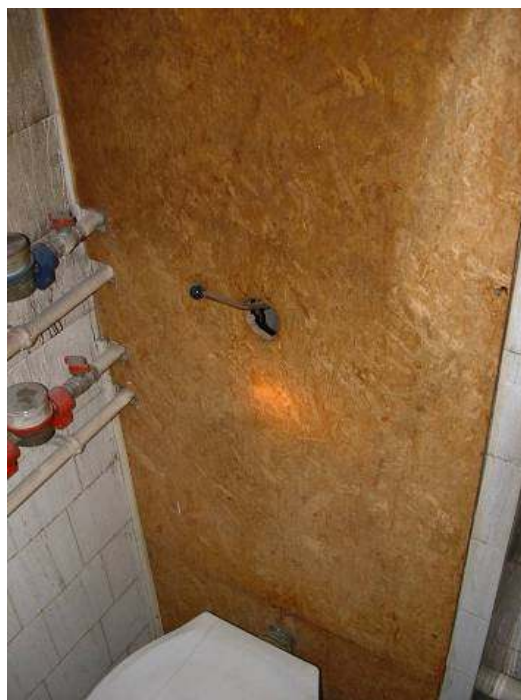
**30 sz. kép.**

Ugyanabban az épületben „könnyen éghető” OSB lemez aknaelhatárolás

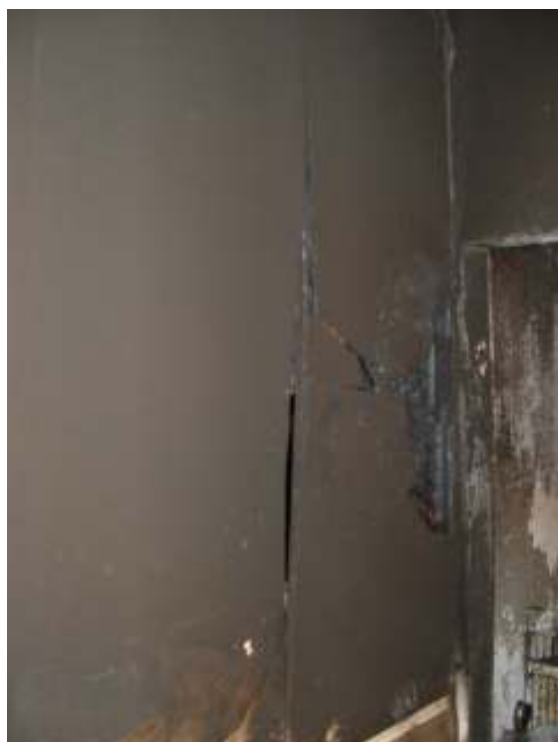
**32 sz. kép.**

Gépészeti és elektromos szerelőknak nemcsak lakásokon belül, de a folyosókon is található. Ezek gyakran szintén nem megfelelő elhatárolásúak; az 1970-es évek elején épült, középfolysós elrendezésű Larsen-Nielsen rendszerű lakóépületek középfolysóján a kétoldali szerelőszekrények ajtóit puhafa keretre ragasztott préselt papírlapokból és festett bútorlapokból készülték a teljes folyosóhossz mindkét oldalán és a lakásbejárat ajtókkal összefüggő falborítást képezték. A szekrényeken belüli aknák vízszintes elválasztás nélkül létesültek. Mindez tűz esetén gyors tűzterjedést és a középfolysón a menekülés lehetetlenné válását eredményezte a budapesti Csertő utcai tűzesetnél. Hasonló megoldású elektromos szekrényajtókat találtunk a Budapest, Páskom park 35 sz. alatti épületben is azzal a különbséggel, hogy itt az aknákat a földemek vonalában kibetonozták.

A Budapest, Páskom park 35 sz. alatti lakóépület elektromos mérőóra-szekrényeinek határoló szerkezete....

Az elektromos mérőóra szekrény ajtókra jelenleg 0,25 óra és „nem éghető” előírás vonatkozik. Cseréjük indokolt, mert a fogatolt épületekben a középfolysókon található, elektromos hibából keletkező tűz esetén pedig veszélyeztetik a kiürítési útvonalakat (az elektromos felszálló- és mérőóra szekrény ajtók a Debrecen, Fényes udvar 6 sz. alatti épületben acélszerkezetű, harmonika kivitelűek, kiegészítő, tűzállósági határértéket növelő védelem nélkül, míg a Budapest, Páskom park 35 sz. alatti épületben papírrácsbetétes, farostlemez burkolatú szerkezetek voltak).

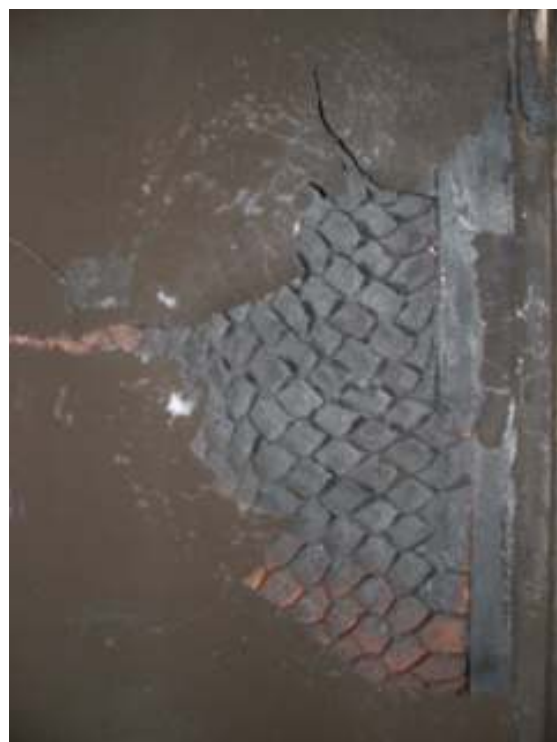
**33 sz. kép**

...és annak közelképe, a tűzkárt követően.

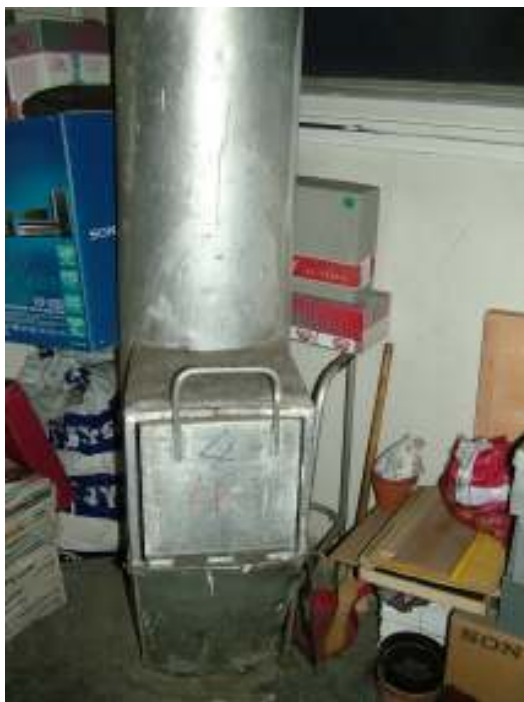
**34 sz. kép.**

További, járulékos veszélyt rejt tűzkeletkezés és gyors vertikális tűzterjedés szempontjából a szemétdobó rendszer. Jellemző tűzkeletkezési mód, hogy a háztartási hulladékkal nem megfelelően eloltott cigarettacsikk kerül a szemétdobóba; a legalsó szintű szemétyűjtő helyiségbe jutva a zömmel éghető hulladékot meggyújtja. A függőleges tűzterjedés a szemétdobóban igen gyors lehet, mivel a lakók a szemétdobók beöntőnyílásait gyakran nyitva hagyják és a kürtőhatás kialakulhat. Mindehhez járul a szemétdobókban általánossá vált lomtárolás, amely további éghető anyag jelenlétével segíti a tűzterjedést.

A Debrecen, Fényes udvar 6 sz. alatti épület egyik szemétdobójának képe

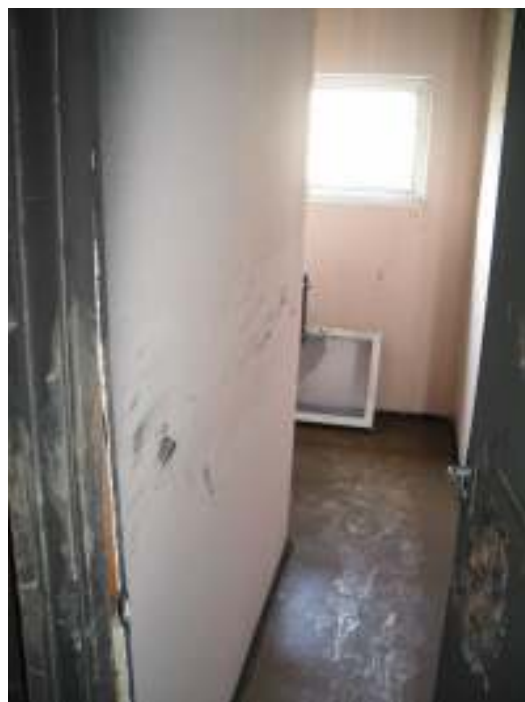
**35 sz. kép.**

A Budapest, Páskom park 35 sz. alatti lakóépület egyik szemétdobója.

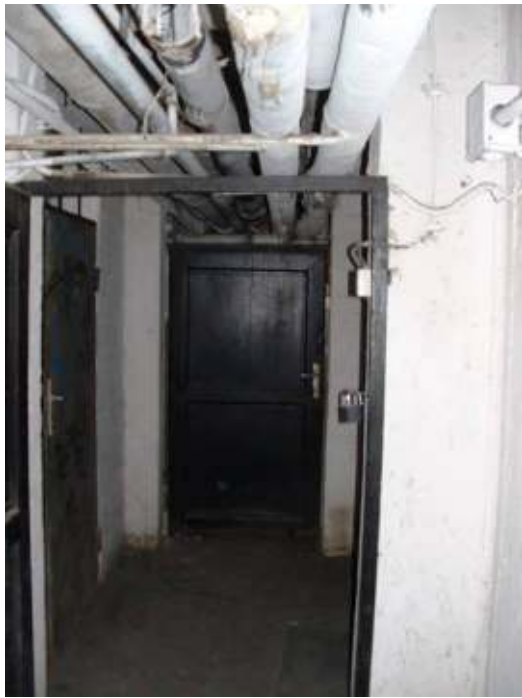
**36 sz. kép.**

A Debrecen, Fényes udvar 6 sz. alatti lakóépület pinceszinti középfolyosója. Jól látható az ajtó fölött a folyosószakaszok elhatárolásának hiánya

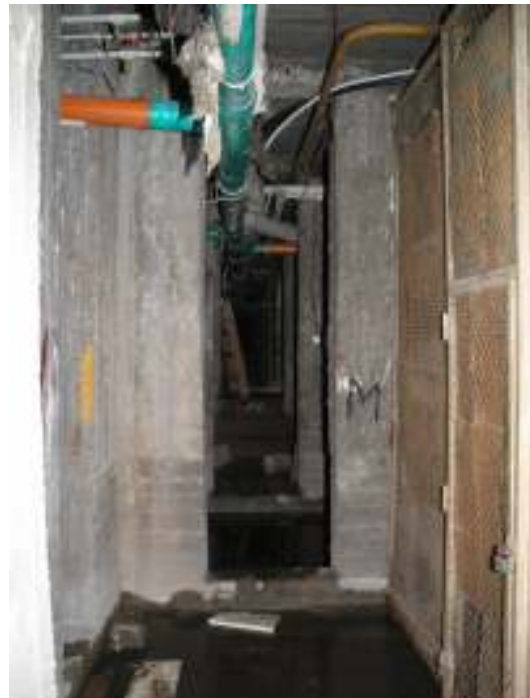
**37 sz. kép.**

A Budapest, Páskom park 35 sz. alatti épület pincéjének középfolyosója. Jobbra látható a lakossági tárolók rácsos acélszerkezetű ajtaja, amelyen éghető kartonpapírral akadályozzák meg a szabad belátást...

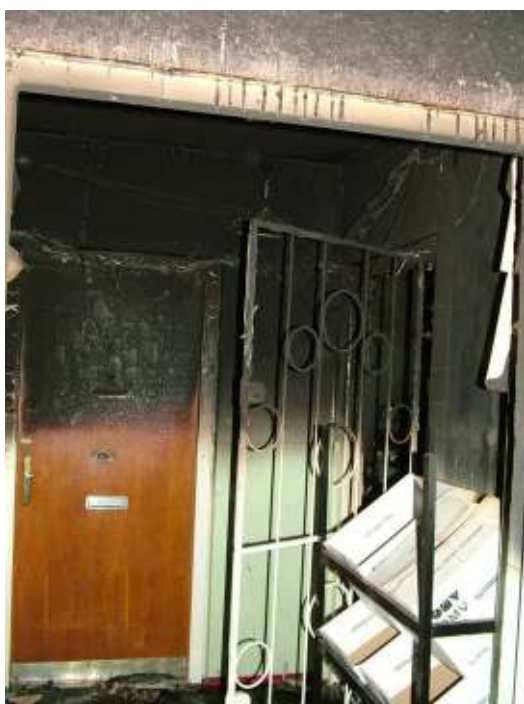
**38 sz. kép.**

A jelenlegi szabályozás és az 1986-ban kiadott MSZ 595/3 egyaránt előírta a középmagas épületek önálló rendeltetési egységeinek bejárati ajtaját 0,25 óra tűzállósági határértékű, „nehezen éghető” vagy 0,5 óra tűzállósági határértékű, „közepesen éghető” szerkezetekből készíteni. Ennek értelmében az elsődleges kiürítési útvonalnak számító közép- és zárt oldalfolyosók, illetve lépcsőházak védelme a lakástüzek ellen; ez az iparosított technológiával készült épületek esetén sehol sem teljesül. A tömör fából vagy fatermékből készült ajtókat napjainkban sokan cserélik le biztonsági, betörésvédelmi ajtókra. Ezek megerősített, több hőhidat tartalmazó szerkezetüknek köszönhetően tűzhatásnak nem mindig állnak ellen jobban a hagyományos, gyenge tűzállóságú ajtóknál. A szintén terjedőben lévő műanyag szerkezettel végrehajtott bejárati ajtócsere azonban kedvezőtlen, mivel a műanyagok éghetőek, égésük során mérgező anyagokat termelnek és égéshőjük 2,5...3,0 szorosa a faszervezetekének.

A Debrecen, Fényes udvar 6 sz. alatti lakóépület eredeti bejárati ajtó

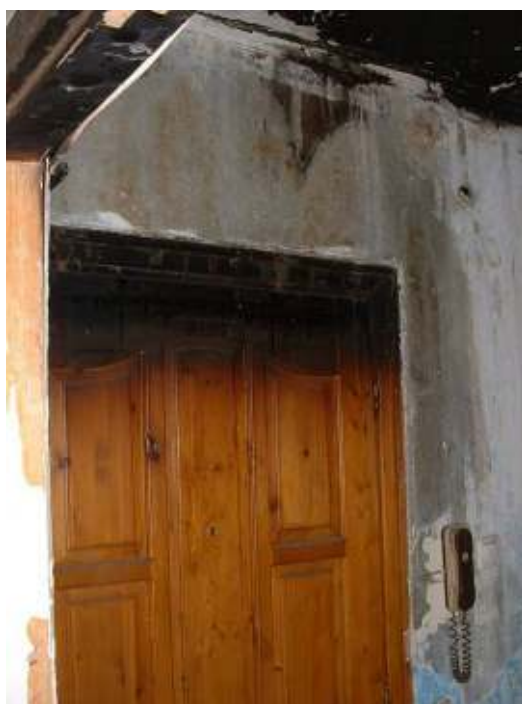
**39 sz. kép.**

A Debrecen, Fényes udvar 6 sz. alatti lakóépület egyik lakásán a tüzesetet megelőzően szabálytalanul cserélt ajtó

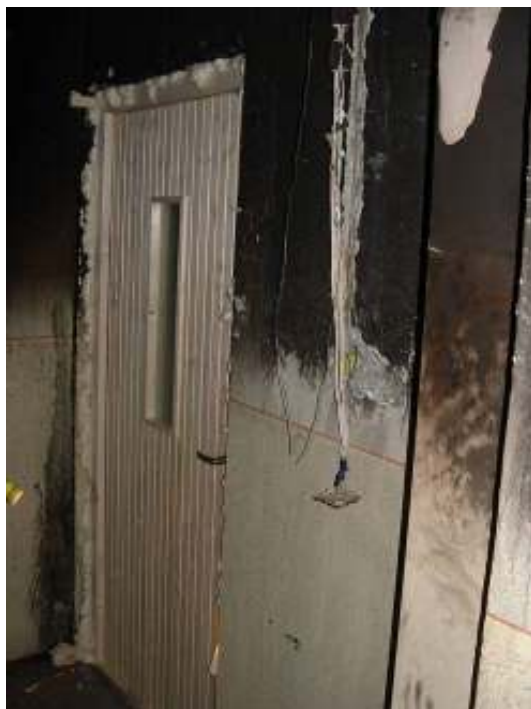
**40 sz. kép.**

A Debrecen, Fényes udvar 6 sz. alatti lakóépület egyik lakásán a tüzesetet követően felszerelt, nem megfelelő tűzállóságú gerébtokos bejárati ajtó

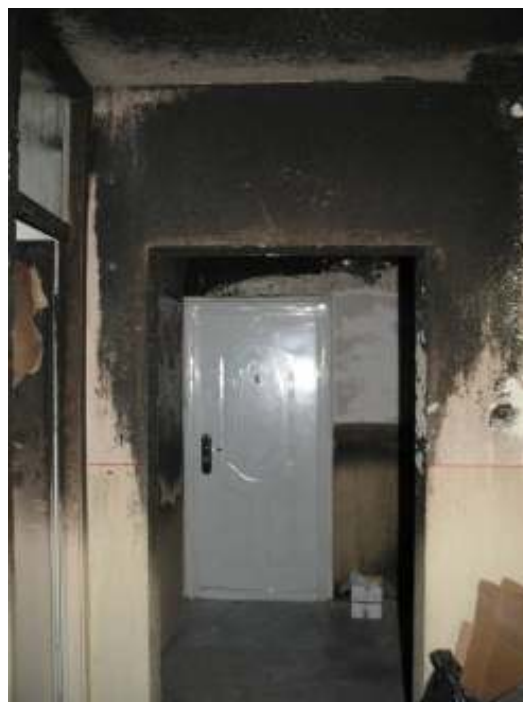
**41 sz. kép.**

Szintén Debrecenben, a tüzeset után felszerelt műanyag ajtó

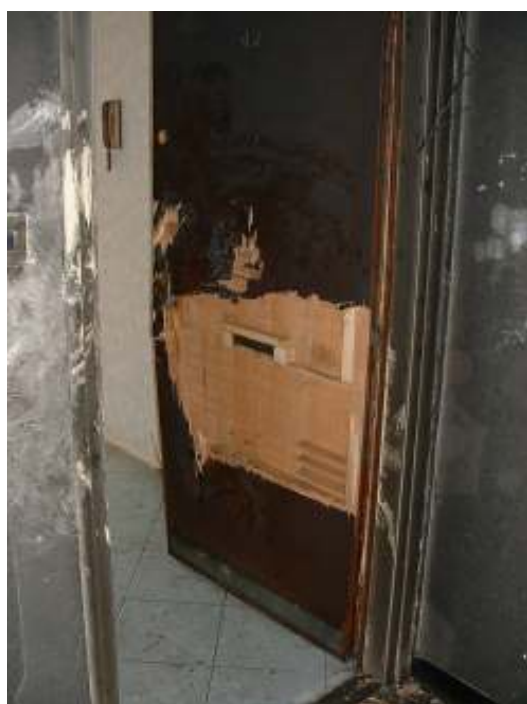
**42 sz. kép.**

A Budapest, Páskom park 35 sz. alatti lakóépület eredeti bejárati ajtaja...

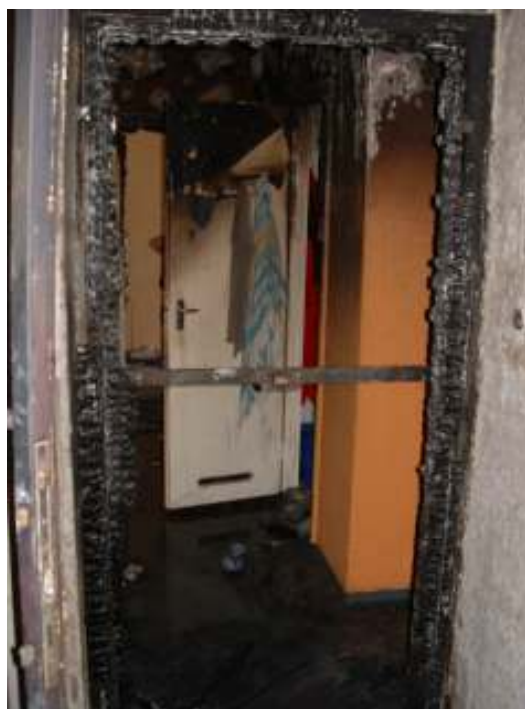
**43 sz. kép.**

Ugyanitt károsodott bejárati ajtó a tüzeset után; csak a zárszerkezet maradt meg.

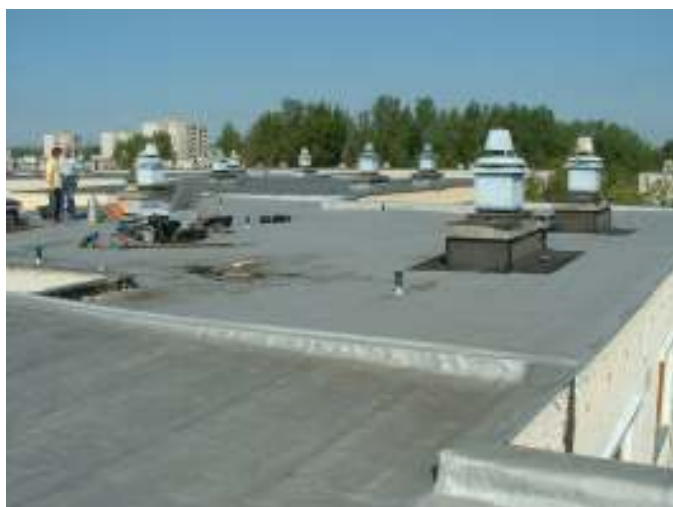
**44 sz. kép.**

Nem megfelelő magasságú tetőszinti tűzterjedés elleni gát egy soproni paneles épületen, amelyen az éghető anyagú vízszigetelést is átvezették

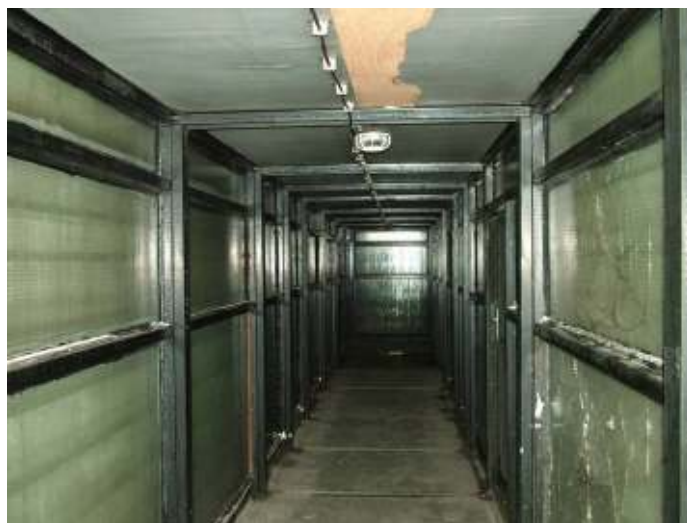
**45 sz. kép.**

A lépcsőházakat legfelső szinten összekötő folyosók lépcsőházi csatlakozásánál sem tűzgátló, sem füstgátló ajtókat nem létesítettek. Fentiek együttesen okozták a hő és a füst áttérjedését mindkét épület esetén a tűzkeletkezés által érintett lépcsőházi fogathoz képest szomszédos lépcsőházba. Itt a szobahőmérsékletű épületszerkezetekkel érintkező füst lehűlve a lépcsőházban lefelé terjedt, rendkívüli mértékben megnehezítve a lakók kimentését.

A Debrecen, Fényes udvar 6 sz. és 5 sz. alatti lépcsőházak közötti folyosó belső képe

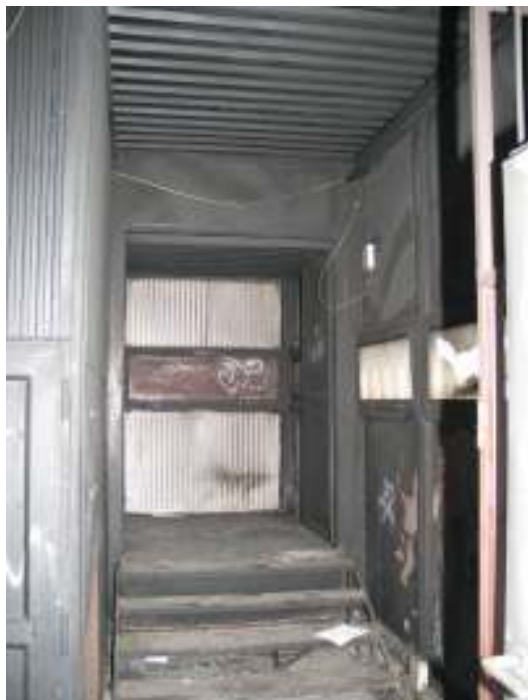
**46 sz. kép.**

A Budapest, Páskom park 35 sz. alatti lakóépület tetőszinti menekülő folyosójának lépcsőházi csatlakozása. Jól látható a nyitott állapotú, nem megfelelő tűzállóságú ajtó

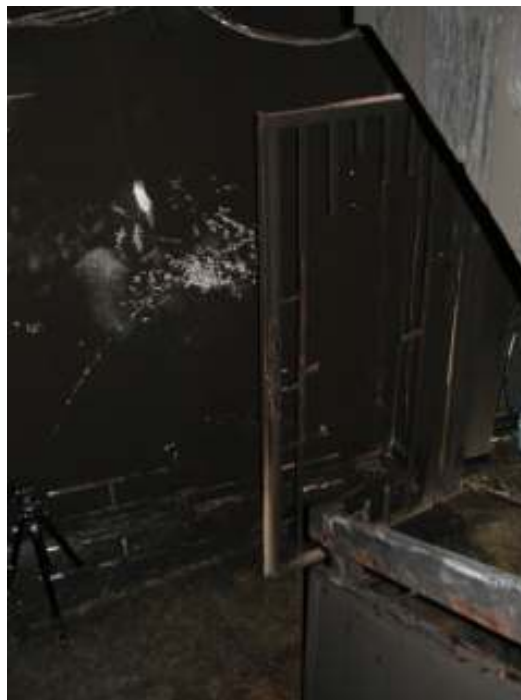
**47 sz. kép.**

A Budapest, Páskom park 35 sz. alatti épület lépcsőházának és zárt középfolyosójának belső képe a tűz után. Megfigyelhető a falak kormozódása alapján a füst rétegződése a padlóig, amely bizonyíték a lépcsőház füsttel telítődésére

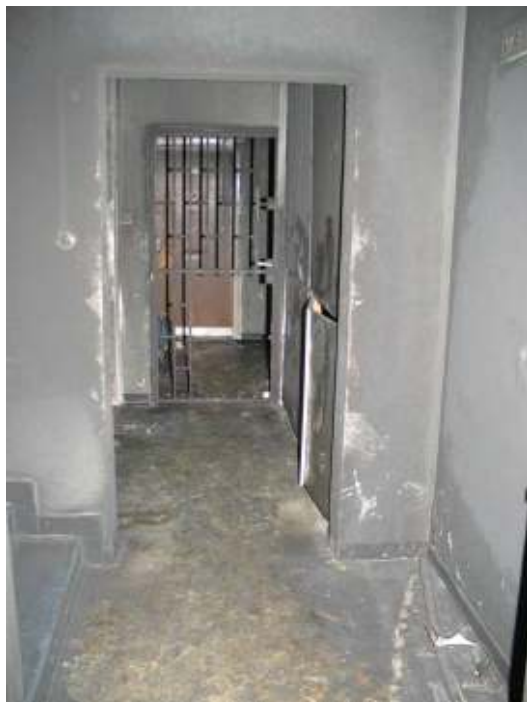
**48 sz. kép.**

A Budapest, Páskom park 35 sz. alatti épület középfolysója a tüzesetet követően. Jól látható a falak koromszennyezéséből, hogy a füst a teljes teret megtöltötte

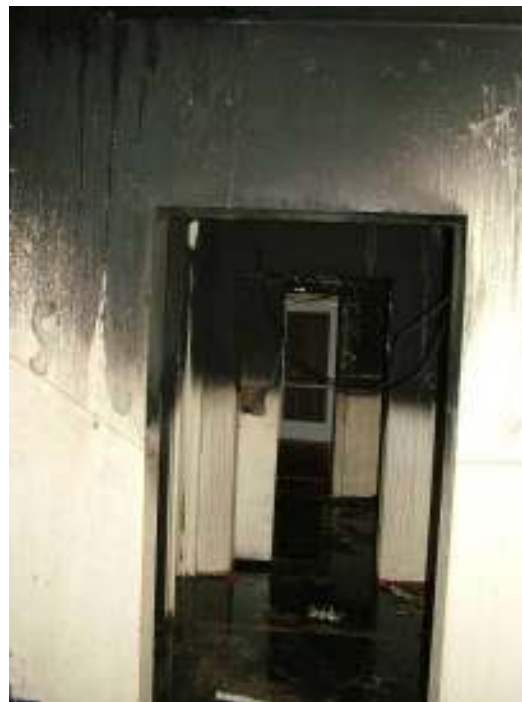
**49 sz. kép.**

A Debrecen, Fényes udvar 6 sz. alatti épület középfolysója. A tűzoltók a lépcsőházi ablakokat kitörve oldották meg a hő- és füstelvezetést, így jól elkülöníthető a füsttel telített levegőréteg és a füstmentes levegőréteg. Balra a lépcsőház felé jól látható a füst beáramlása a ferde síkú lépcsőkar alatt

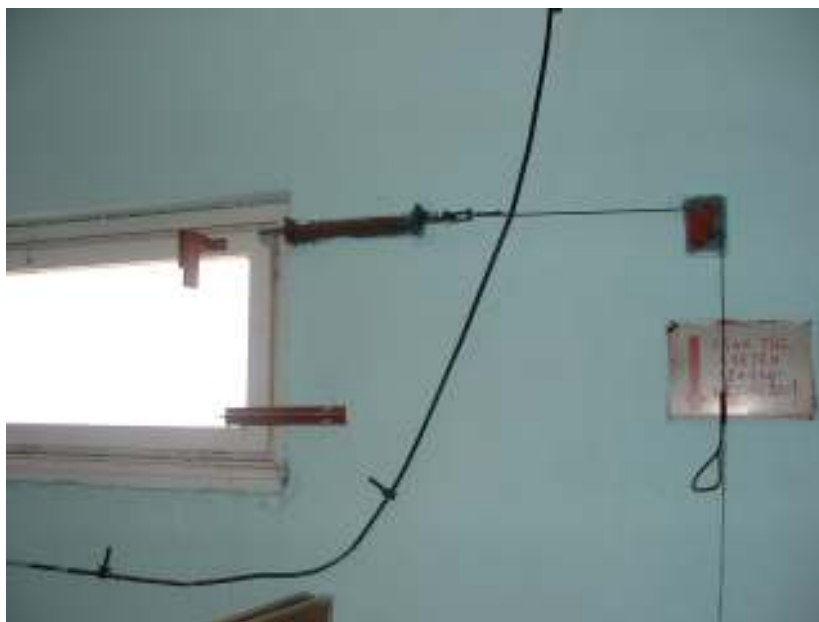
**50 sz. kép.**

Korszerűtlen hő- és füstelvezetés paneles épület lépcsőházában
