# **A PANELES TECHNOLÓGIÁVAL ÉPÜLT LAKÓÉPÜLETEK FELÚJÍTÁSÁNAK TŰZVÉDELMI SZEMPONTJAI**

## **SZAKDOLGOZAT**

**Budapesti Műszaki és Gazdaságtudományi Egyetem  
Épületszerkezetek Tanszék  
Rekonstrukciós szakmérnöki képzés**

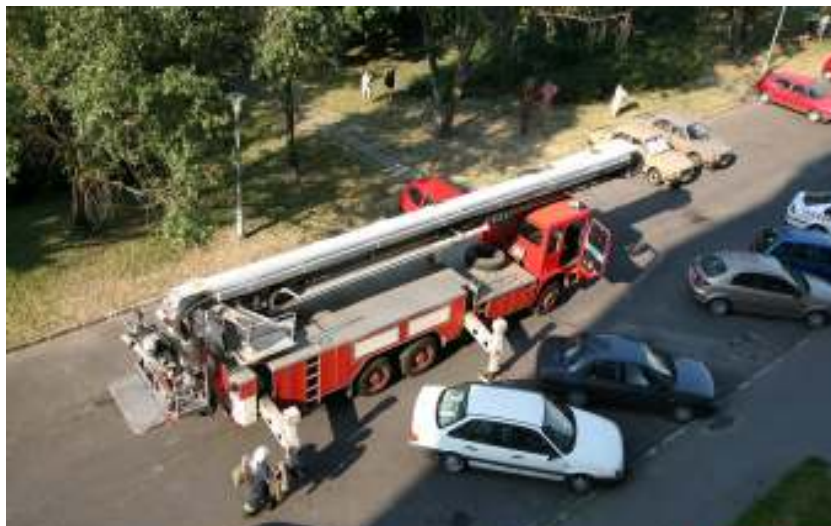
52 sz. kép.

Az alábbi kép egy magasból mentő emelőkosaras szer helyigényének illusztrálására szolgál, ebben az esetben a rendelkezésre álló hely éppen elegendő. Ahol nem a parkoló gépjárművek, ott sűrű fák, a közvilágítás lámpatestei vagy légkábelek akadályozzák a Tűzoltóság munkáját.

Emelőkosaras tűzoltósági mentőszer helyigénye  
(forrás: [www.langlovagok.hu](http://www.langlovagok.hu))

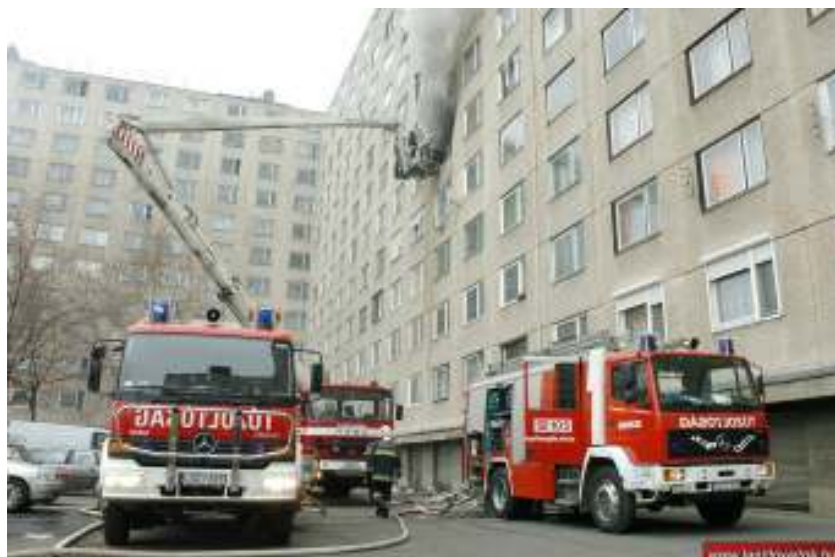
**53 sz. kép.**

A Debrecen, Fényes udvar 6 sz. alatti tüzeset oltása közbeni kép; jellegzetes a mentést, oltást végző járművek jelentős helyigénye. Mivel a tűz munkaidőben történt, viszonylag kevés gépkocsi akadályozta az oltást, a mentést (forrás: [www.langlovagok.hu](http://www.langlovagok.hu))

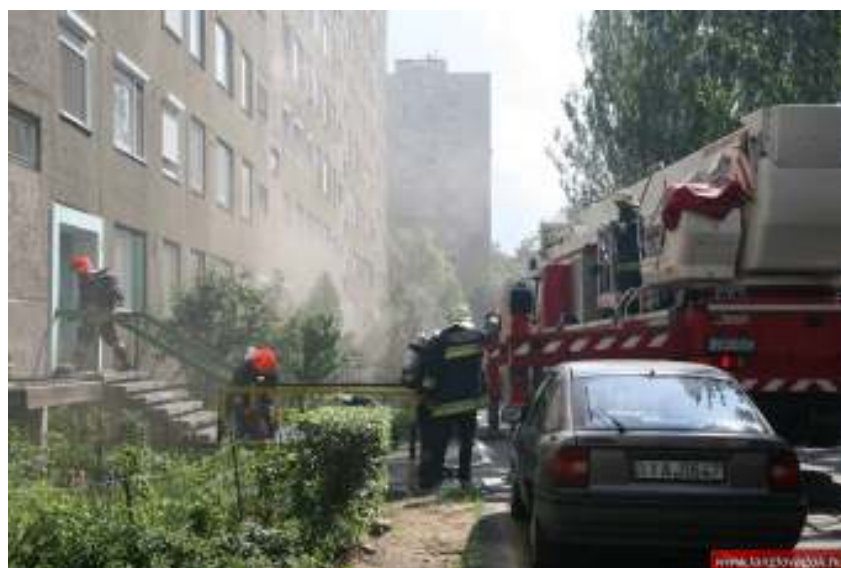
**54 sz. kép.**

A Budapest, XV. Páskom park 35 sz. alatti tűz oltása. Itt már akadályozták a parkoló gépjárművek és a fák az oltást, a mentést (forrás: [www.langlovagok.hu](http://www.langlovagok.hu))

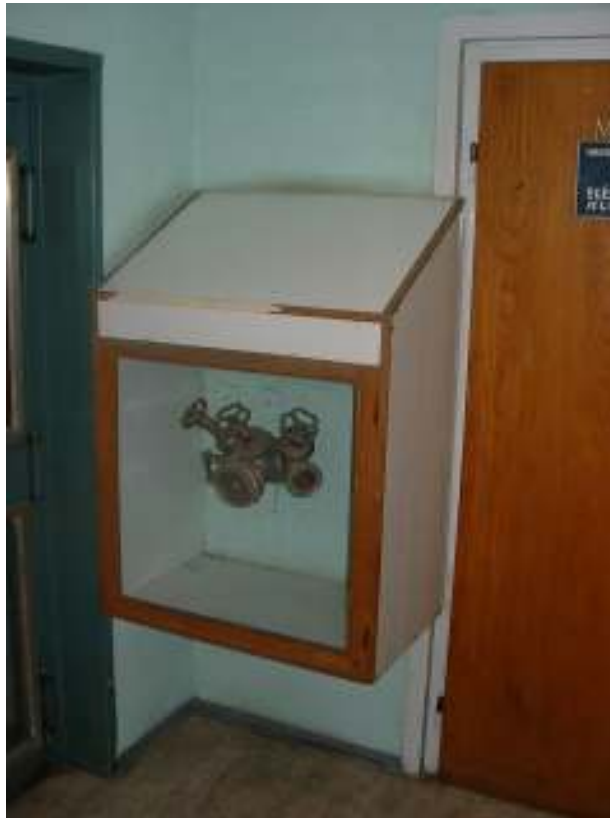
**56 sz. kép.**

Száraz tűzcsapszekrény leszerelt „B” jelű csonkapcsokkal

Fentiek figyelembe vételével a száraz felszálló vezetékek véleményem szerint továbbra sem szükségtelen rendszerek, csak az üzemkész állapotuk folyamatos biztosítását kell megoldani, amely túlnő ezen szakdolgozat keretein.

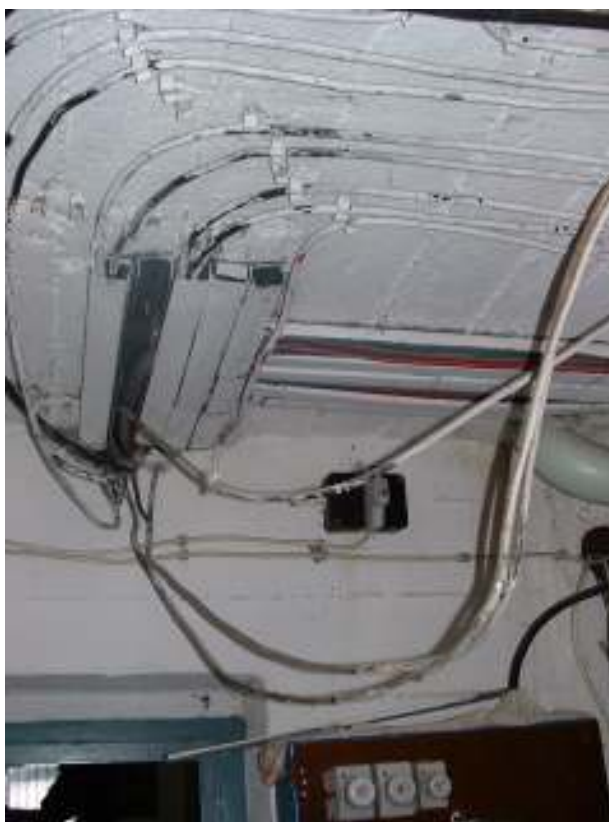
57 sz. kép.

A vonatkozó rendeletek szerint egy „D” tűzveszélyességi osztályba tartozó épület elektromos rendszerét 9 évente hatósági engedéllyel rendelkező elektromos szakemberrel kell felülvizsgáltatni és a feltárt hiányosságokat dokumentáltan ki kell javíttatni. Ezt a lakóépületek esetén szinte mindenütt elhanyagolják, pedig az elektromos hálózat nem minden épületben volt már a létesítéskor is hibamentes, az eltelt idő alatt pedig mind természetes elhasználódás, mind szakszerűtlenül végzett beavatkozások miatt rendszerint tovább romlott az állapota. Általánosságban elmondható, hogy az iparosított technológiával épült épületek elektromos rendszere tűzvédelmi szempontból aggályos állapotú.

Elavult, nem megfelelő állapotú elektromos rendszer paneles épületben

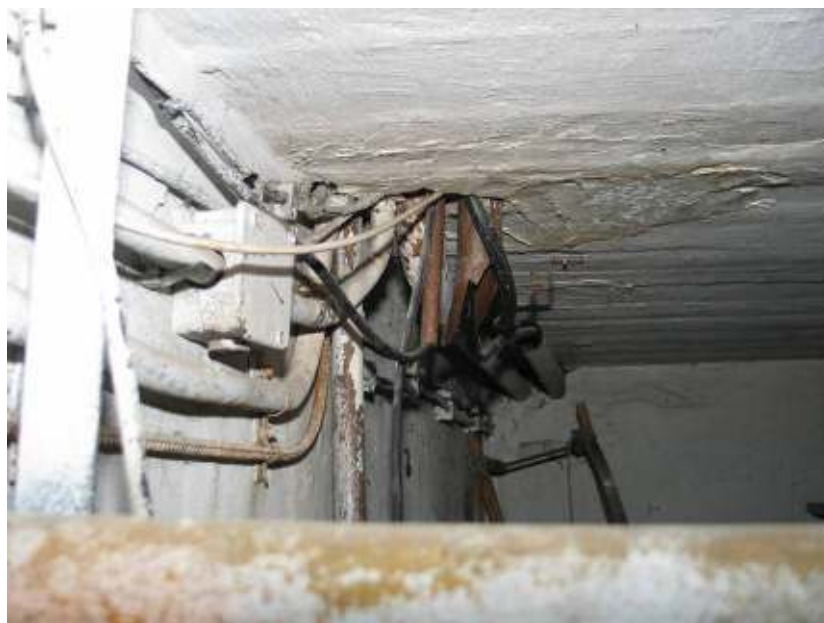
**58 sz. kép.**

Tömítetlen elektromos vezetékáttörés a Debrecen, Fényes udvar 6 sz. alatti épület pincefödémén (amelynek ráadásul tűzgátló kivitelűnek kellett volna lennie)

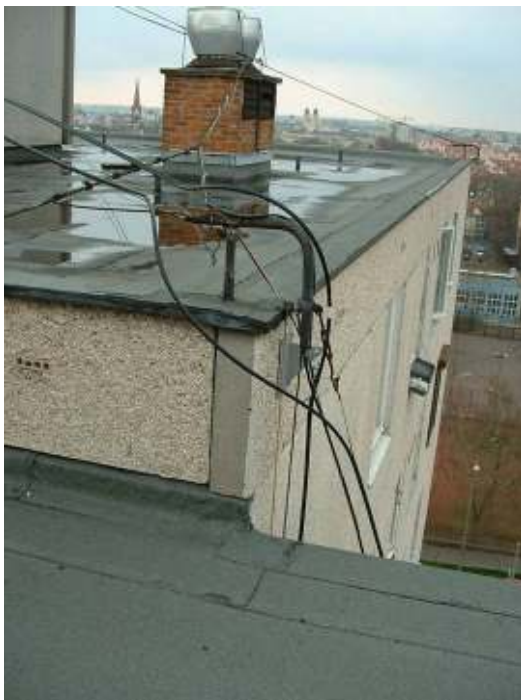
**59 sz. kép.**

A rossz műszaki vonatkoznak a villámvédelmi rendszerekre is vonatkozik. Különösen a lapostető felújítások során gyakori, hogy a villámvédelmi rendszer lapostetőkön lévő elemeit elbontják és nem építik vissza, vagy megsértik. Gyakran a villámvédelmi rendszert használják fel gyengeáramú rendszerek rögzítésére, installációjára. Villámcsapás esetén ekkor mind a villám impulzus, mind a villámcsapások üzemszerű levezetése során létrejövő önindukciós jelenségek okozta másodlagos feszültség megjelenik a szabálytalanul létesített vezetékekre kötött háztartási elektronikai rendszereken, azok tönkremenetelét, illetve tűzesetét okozva. A szabálytalan létesítést mind a debreceni és a Páskom parki lakóépületek esetében egyaránt regisztráltam, azonban ezekben az esetekben nem villámcsapás volt a tűzkeletkezés oka.

Villámvédelmi felfogó és levezető mint kábel TV elosztó vezetéktartó a Debrecen, Fényes udvar 6 sz. alatti épületen...

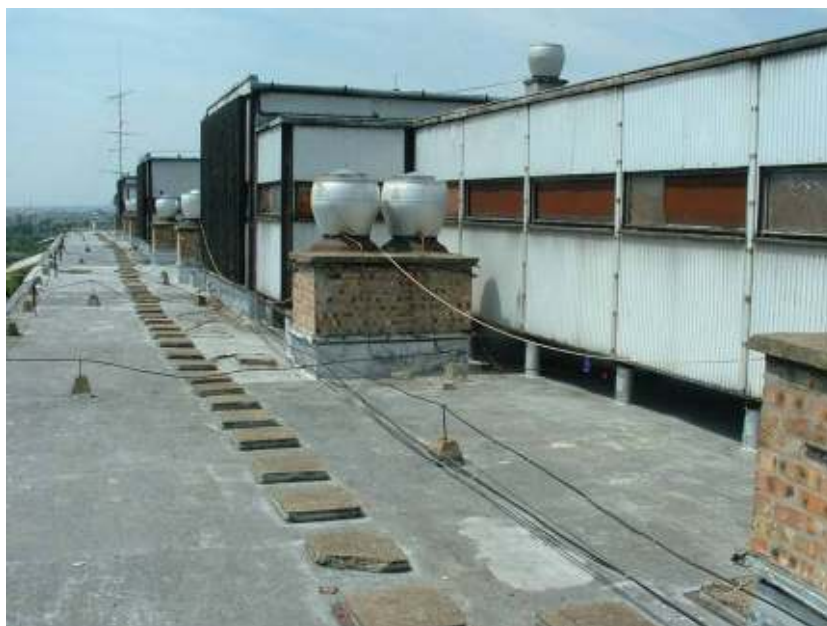
**60 sz. kép.**

...és a Budapest, Páskom park 35 sz. alatti épületen

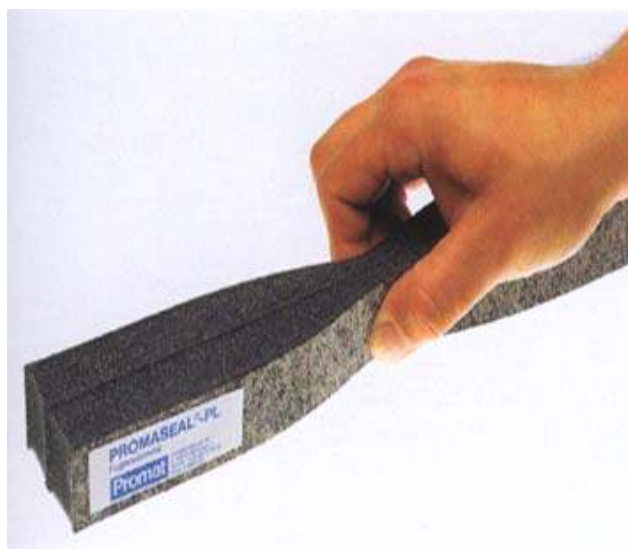
**61 sz. kép.**

Promat Promaseal rugalmas fugaelem

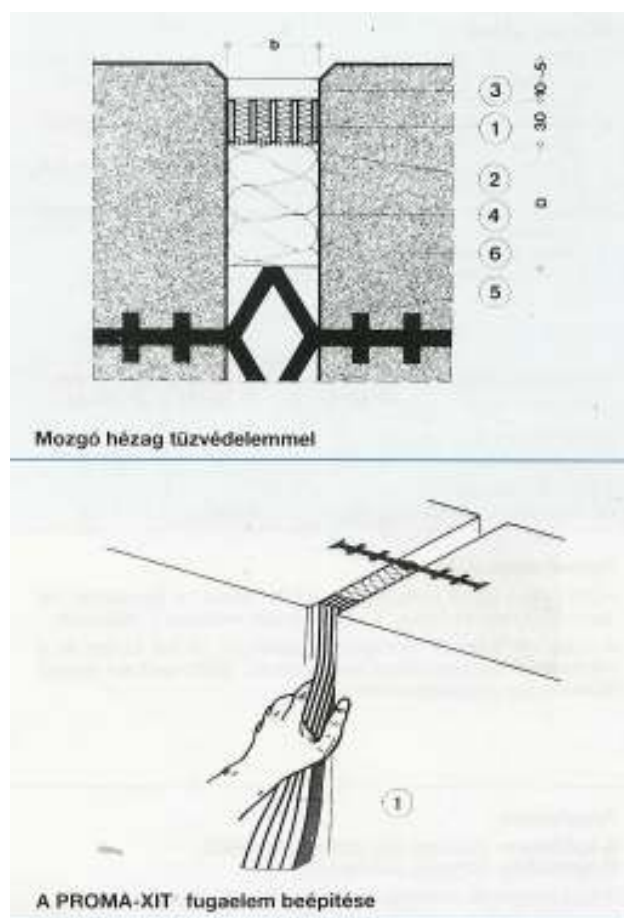
**62 sz. kép.**

Promat Proma-XIT ásványgyapot bázisú fugaelem
