BELÜGYMINISZTERIUM
ORSZÁGOS KATASZTRÓFAVÉDELMI FŐIGAZGATÓSÁG

Bekövetkezett tűzesetek tapasztalatai előtérben az acéltartószerkezetű épületek

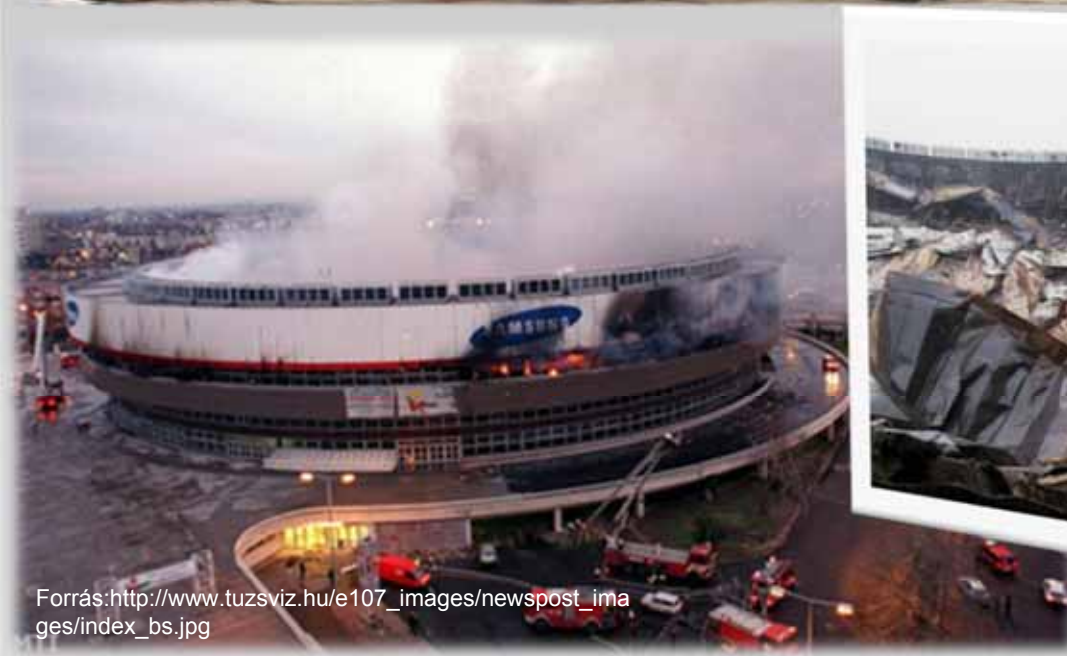
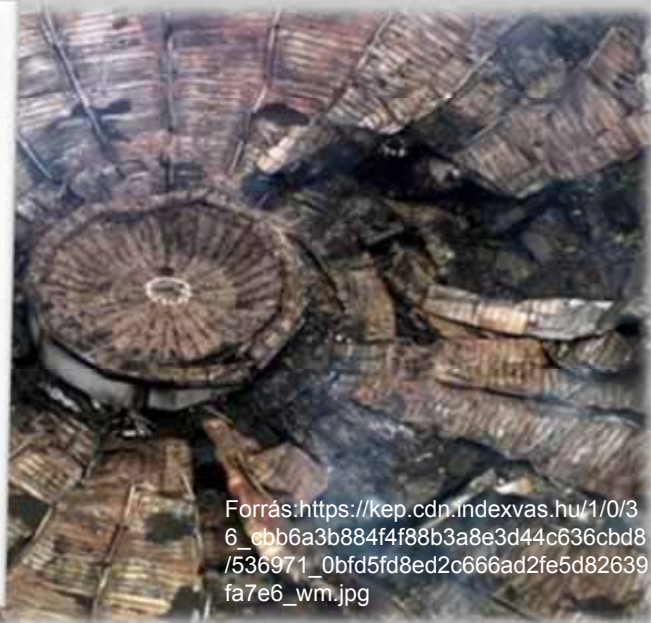
Budapest Sportcsarnok (1999.12.15.)

A tüzet 23 „C” sugárral körülhatárolták, de a belülről való oltás a födémek leszakadásának veszélye miatt nem volt lehetséges.

Ennyi maradt a
BS-ből / Fotó:
Fuszek Gábor

- Acélszerkezet védelme: -
- Oltó berendezés: Nem volt kiépítve
- Tűzjelző: volt (késedelmesen riasztott a nagy mértékű légcseré miatt)
- Tárolt anyagok: Karácsonyi vásár
- Alapterület: 12000 m²

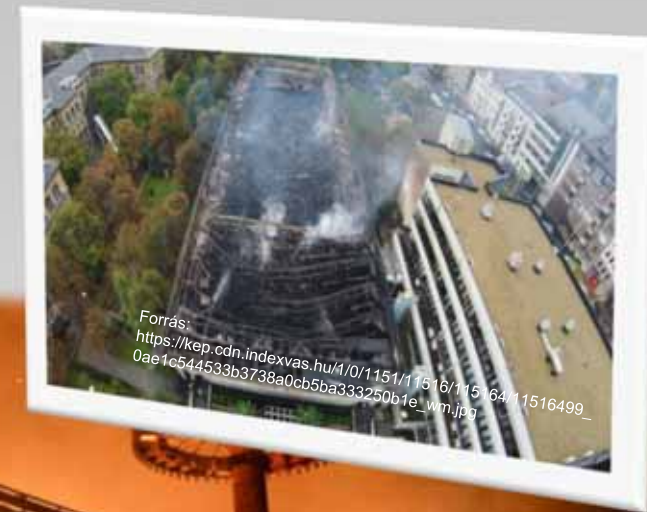
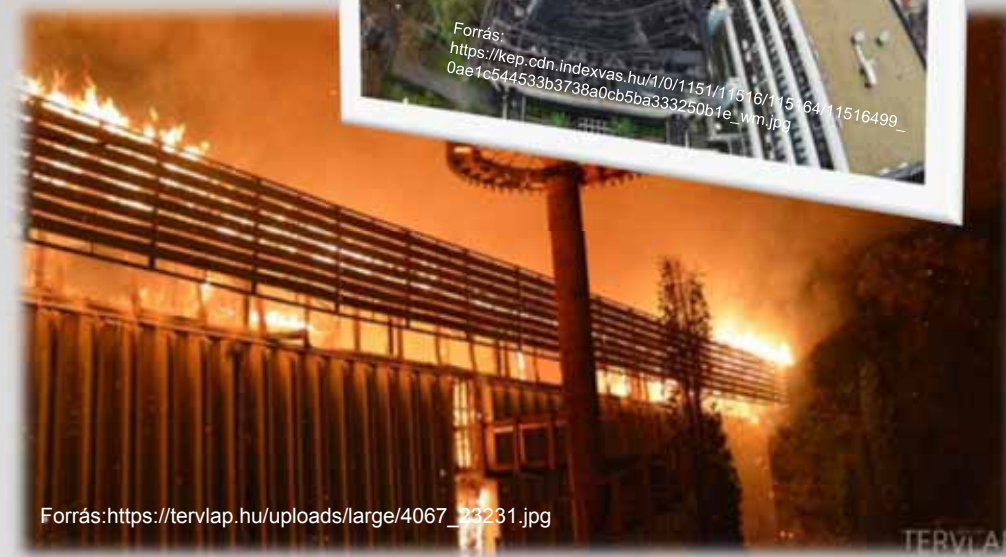
1123 Budapest, Alkotás utca 44. (2015.10.15.)

A hő hatására a sportcsarnok acél tetőszerkezete szilárdságát hamar elveszítette és beszakadt. A sportcsarnok oldalfalai is elmozdultak.

- Acélszerkezet védelme:-
- Oltó berendezés: Nem volt kiépítve
- Tűzjelző berendezés: Nem volt kiépítve
- Tárolt anyagok: sporteszközök
- Burkolat: fa padló és oldalfal burkolat
- Alapterület: 2064 m²

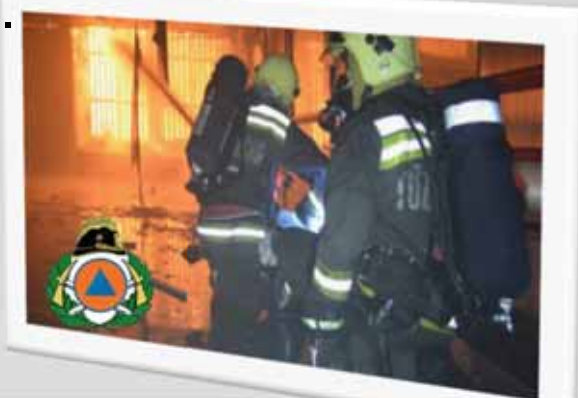
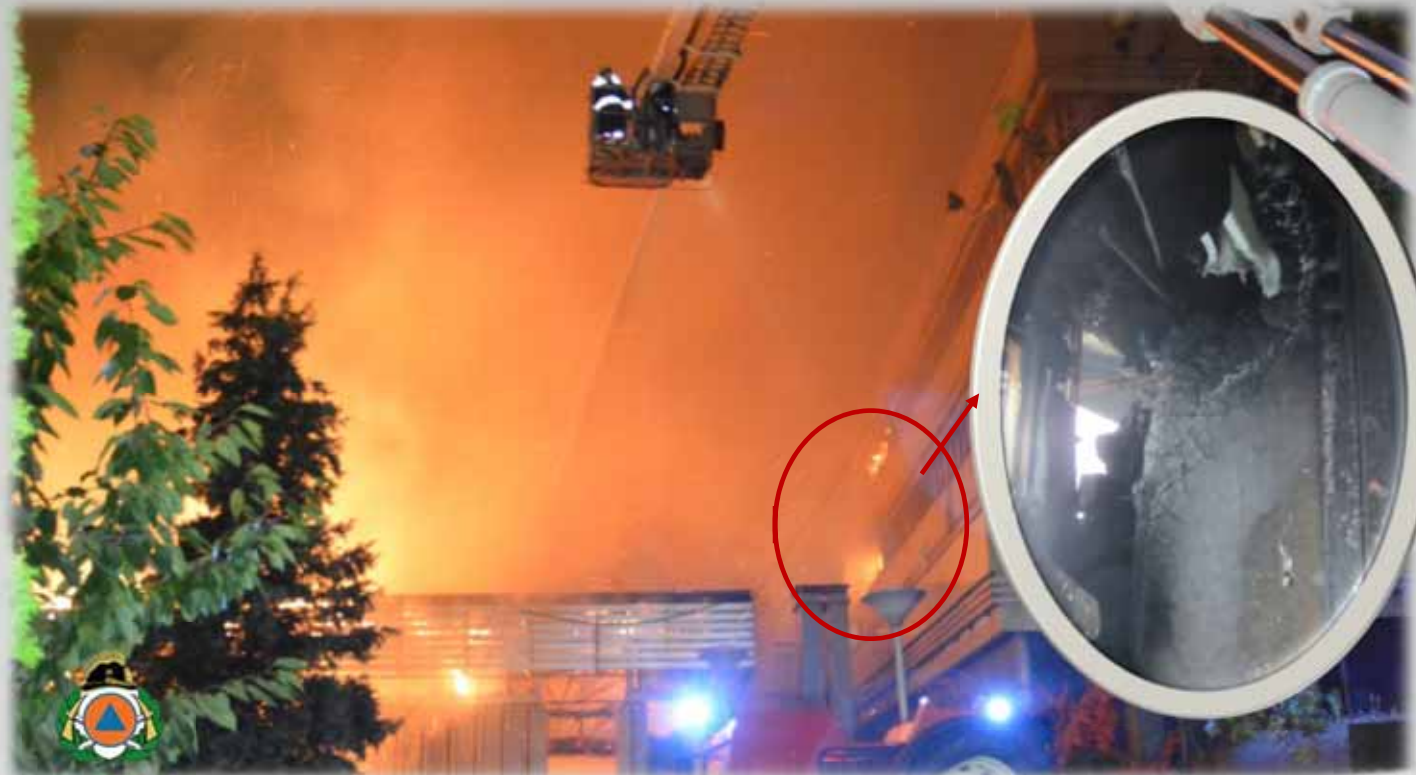
A sportcsarnok melletti irodaépület az alagsornál közvetlen kapcsolatban volt a sportcsarnokkal, amitől egy ajtó választotta el, így a tűz közvetlenül veszélyezteti az ötszintes irodai kiszolgáló épületet.

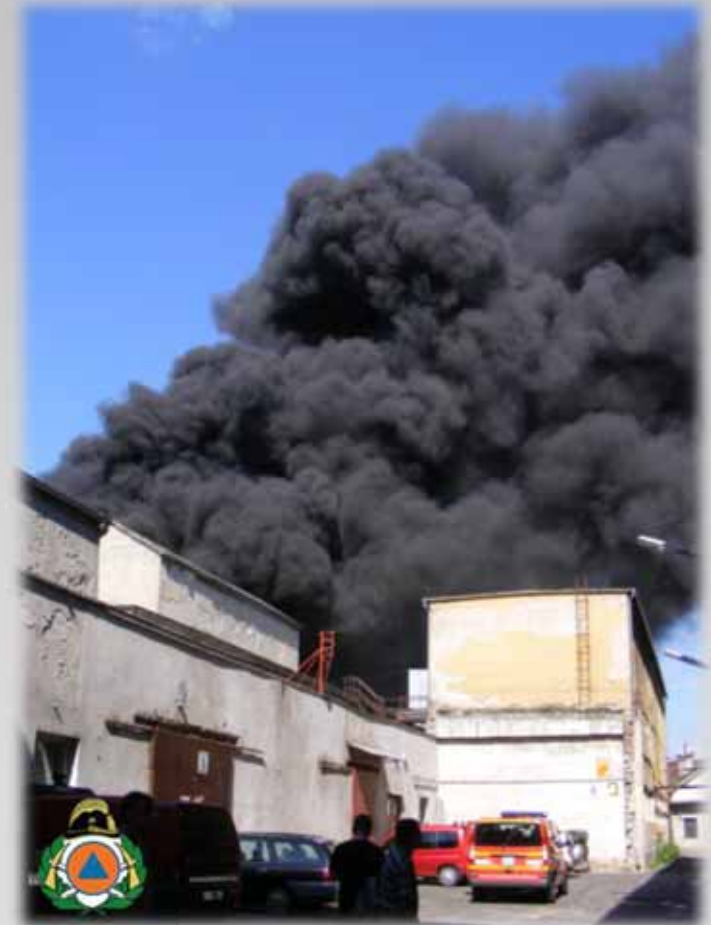
Budapest, XVIII. ker. Fáy u. 2. (2016.07.18.)

- A tűz az épületkomplexum keleti oldalán található 3 szintes épületrészt, továbbá a mellette lévő két raktárt érintette, amely közül a nagyobbik magaspolcos kialakítású volt.

- Acélszerkezet védelme: -
- Oltó berendezés: Nem volt kiépítve
- Tűzjelző berendezés: Nem volt kiépítve
- Tárolt anyagok: agyagedények raklapokon, fonott kosarak, díszek
- Alapterület: 1970 m²

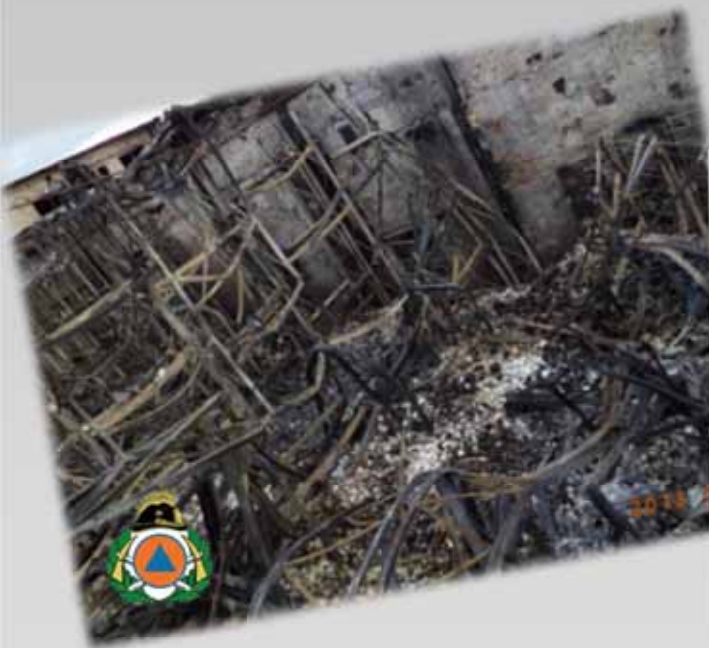
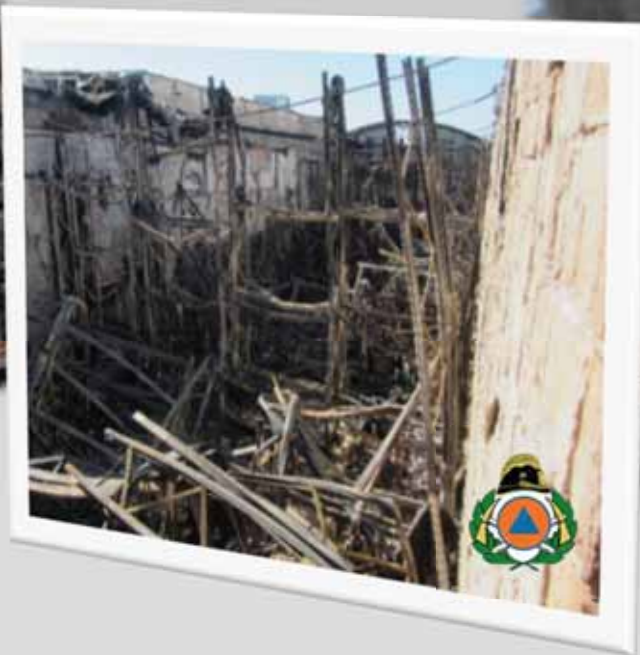
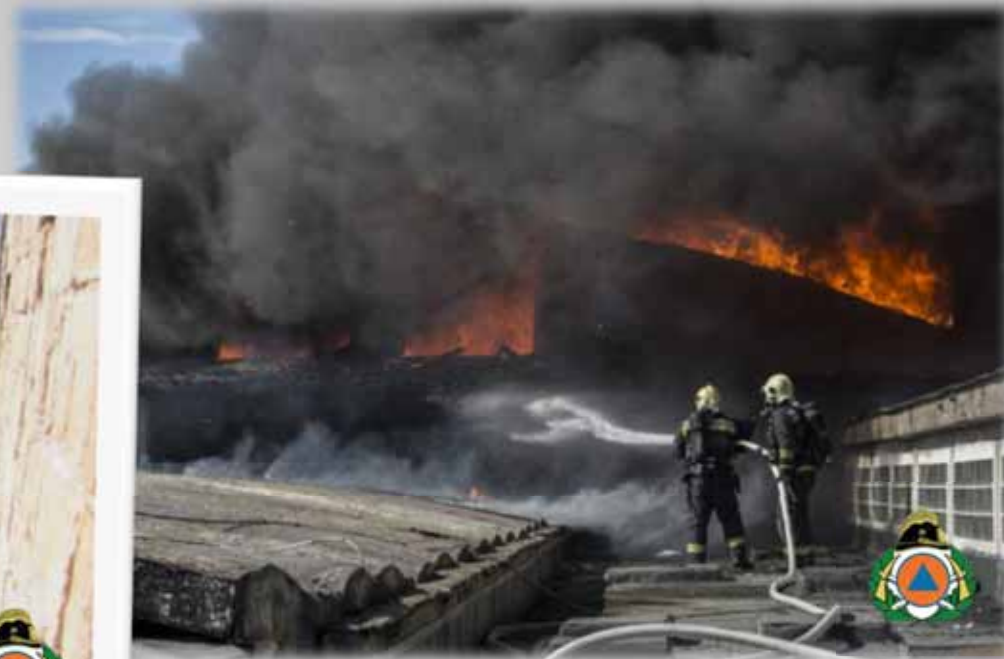
- A nagyobbik (magaspolcos) raktár tetőszerkezete beomlott.

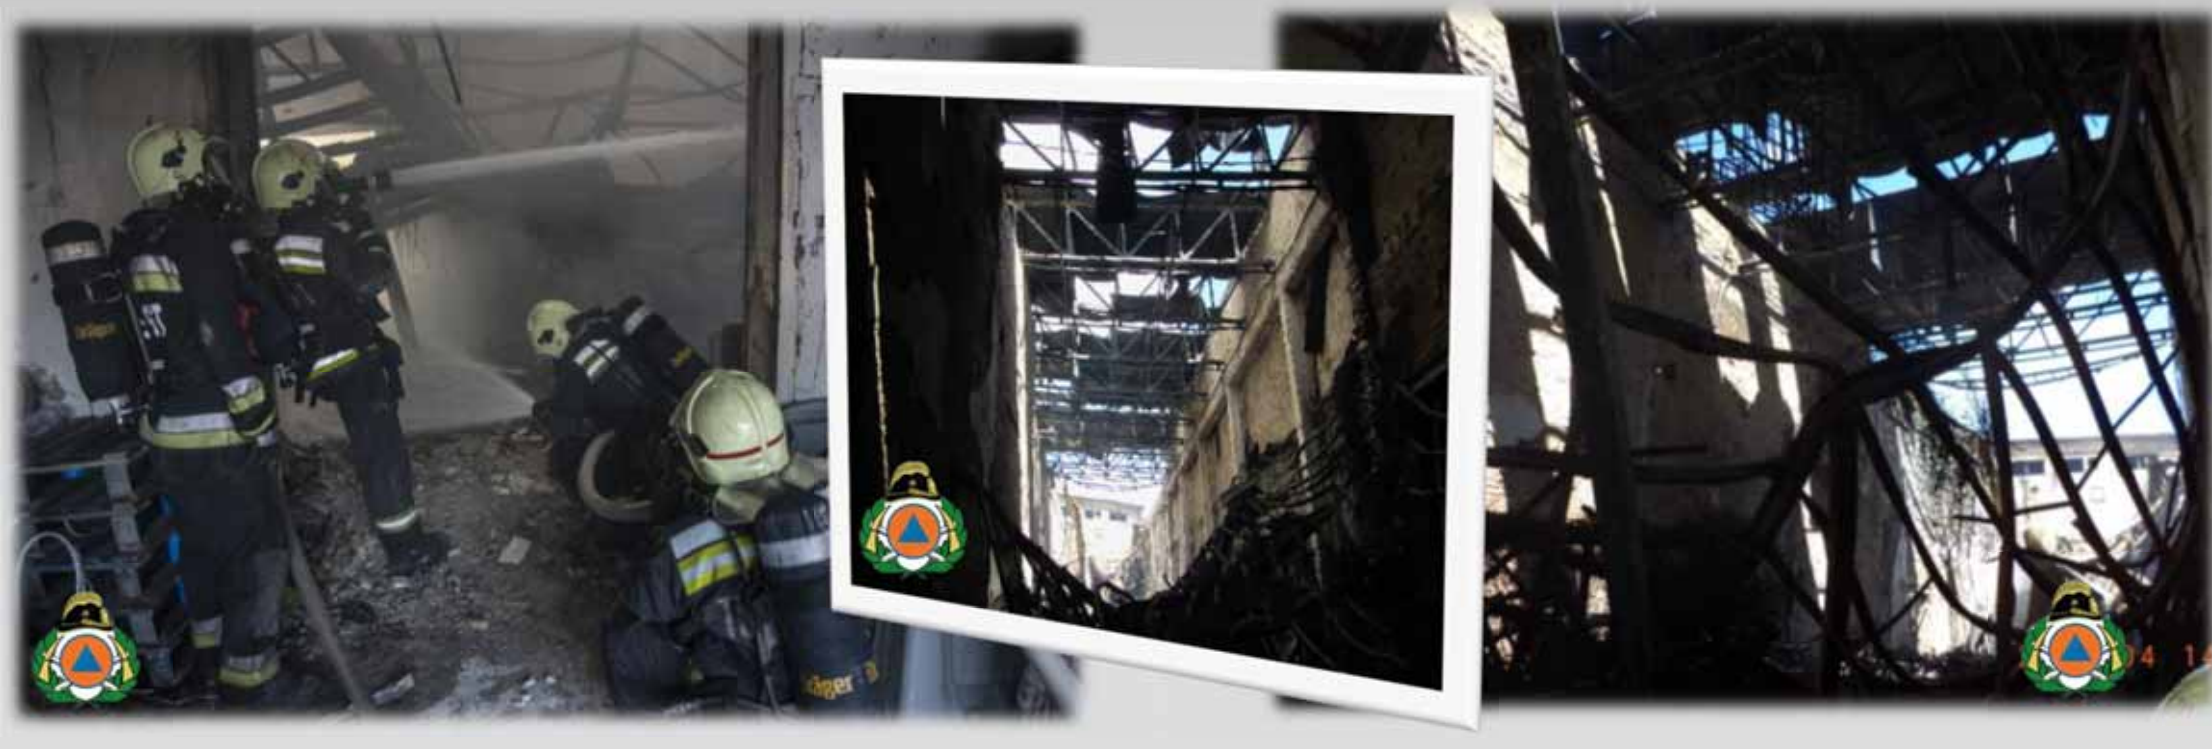
- A kisebbik raktár szintenkénti acélból készült födém tartószerkezete összeroskadt.

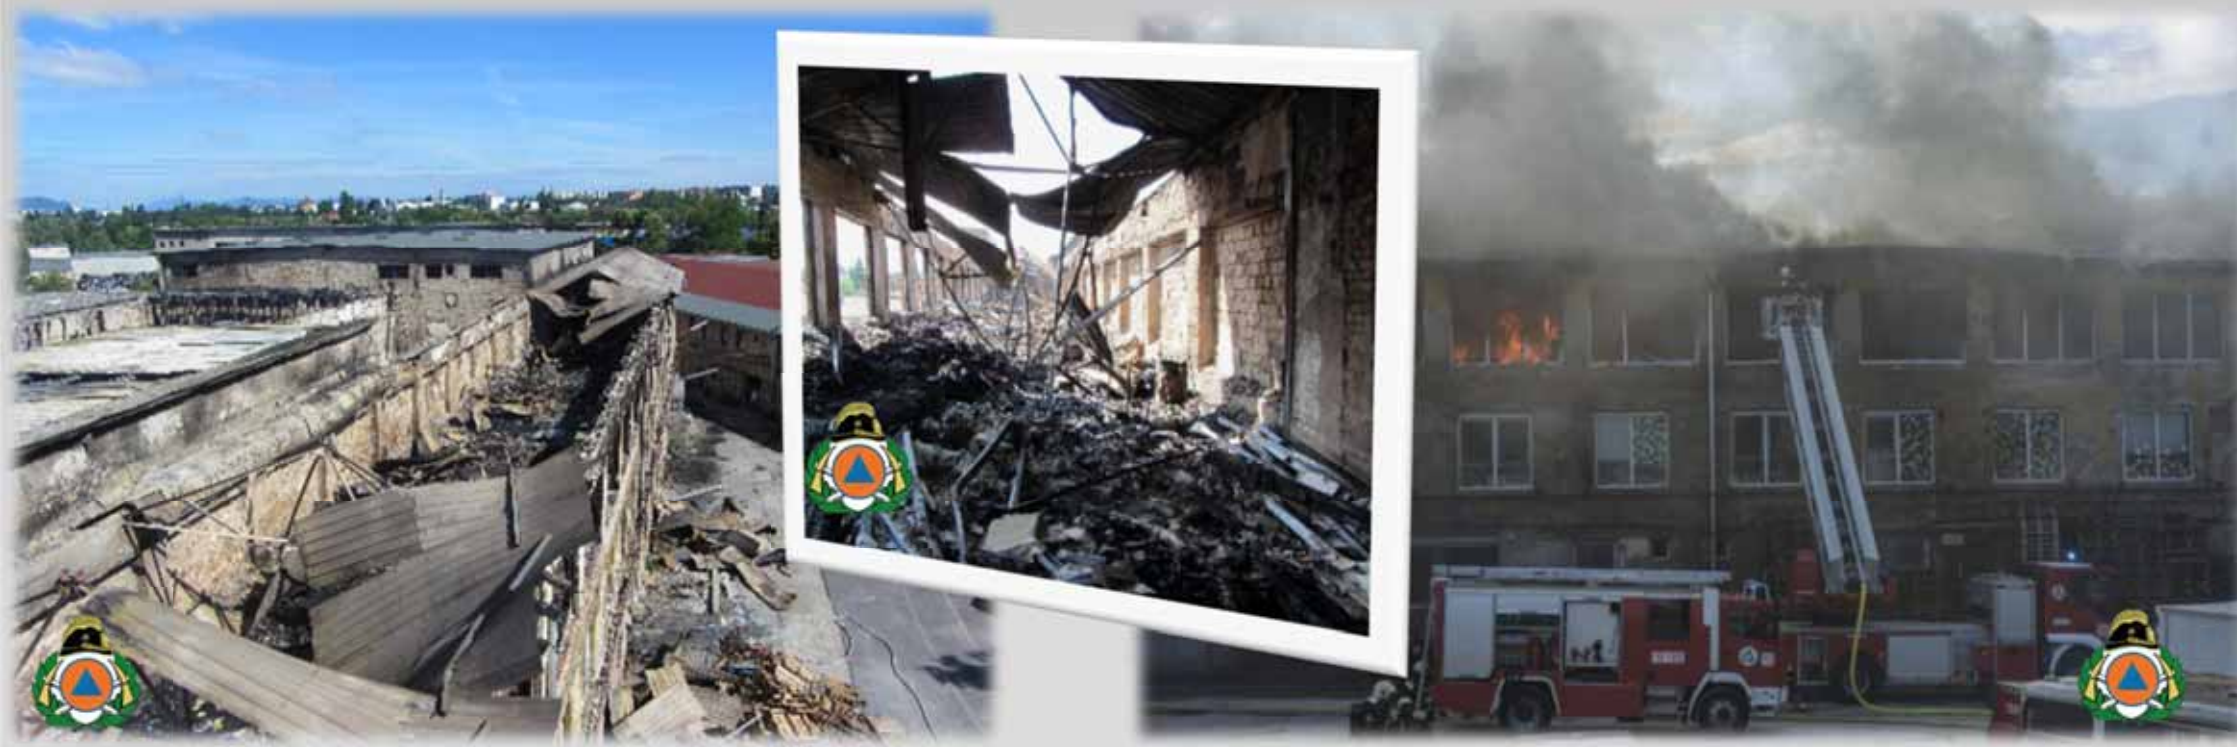
- A 3 szintes épületrész fémszerkezetű, trapézlemez borítású tetőszerkezete részben összeroskadt.

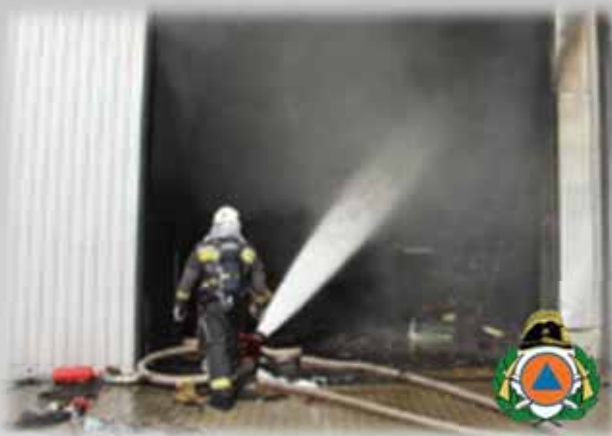
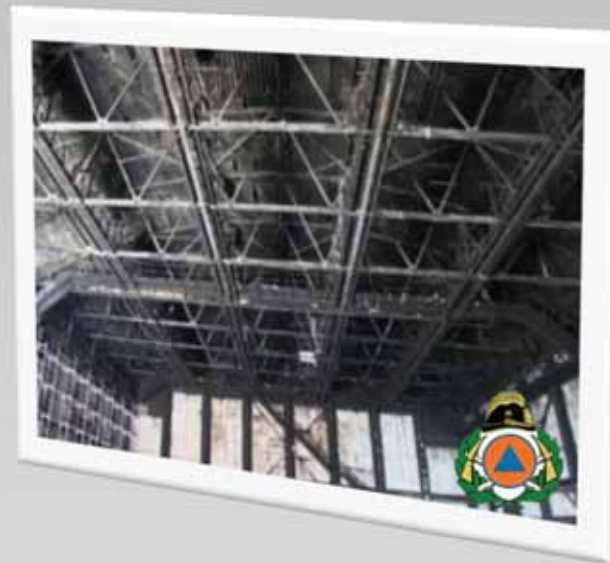
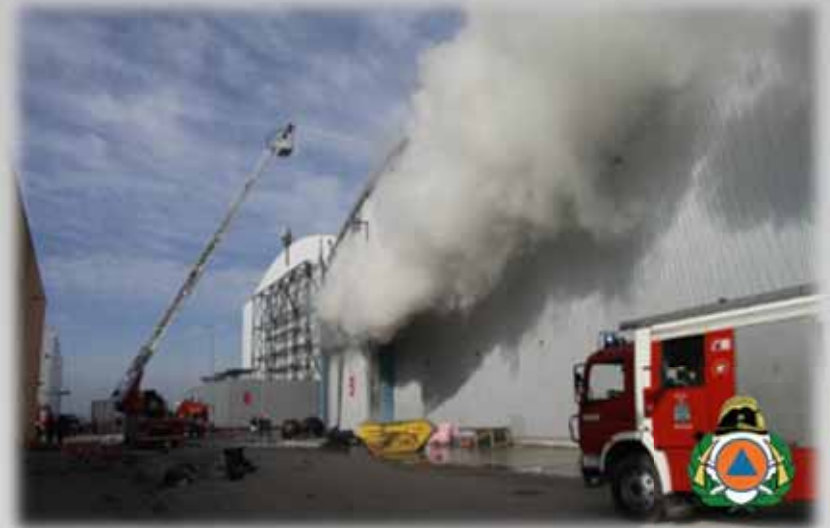
Etyek, Korda Filmpark (2017. március 21.)

- A leszakadt épületgépészeti és filmtechnikai berendezések miatt nem lehetett behatolni az épületbe.
- Az ajtókból, illetve a díszletező kapuból „C” támadó sugarakkal végezték a tűz oltását, az Érd/Létra vízagyúja pedig a tetőszerkezetet hűtötte annak érdekében, hogy elkerüljék a beszakadást.

- Acélszerkezet védelme: 0,5 óra
- Oltó berendezés: beépített könnyűhabbal oltó berendezés (késedelmesen indították, nem működött hatékonyan)
- Tűzjelző berendezés: beépített automatikus tűzjelző, működött.
- Tárolt anyagok: díszlet (faszerkezetek, hungarocell, PUR hab, festékek, hígítók)
- Alapterület: 2290 m²
