XI. Lakiteleki Tűzvédelmi Szakmai Napok

Épületvillamosági rendszerek
tűzeseti esettanulmányok,
megelőzési javaslatok

Király András tűzvizsgálati szakértő

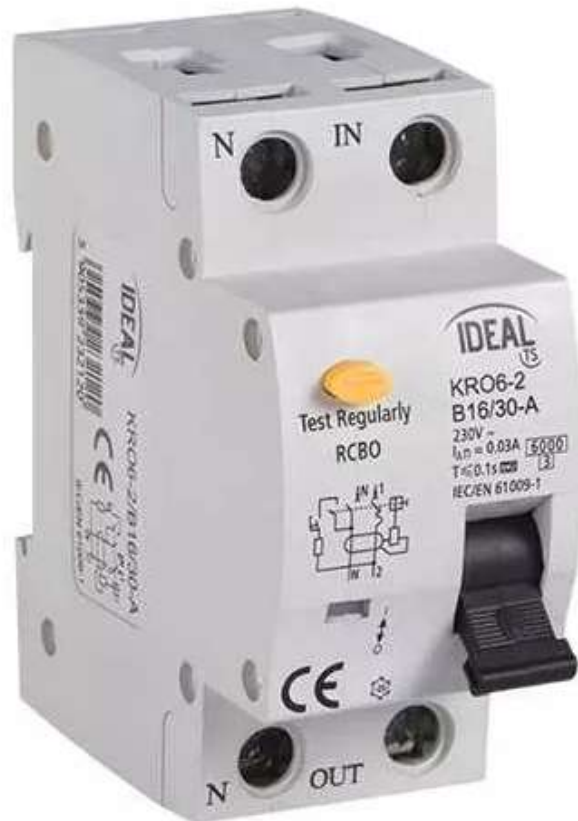
Mitől óv és mitől nem az életvédelmi relé (Fi-relé)?

A másik tévhit, hogy az életvédelmi relé a villamos tűztől is megóv. A normál áramvezetés a váltóáramú rendszerekben a fázis és a nulla között valósul meg. Ha az áramút a föld felé is létrejön, akkor egy akkora értéknél, ahol még az áramhatás nem veszélyes az emberi szervezetre (rendszerint 30 mA v. 100mA értéknél), a védőkapcsoló az áramkört megszakítja. Azonban a hibahely a fázis és a nulla között alakul ki, akkor azt a relé nem érzékeli, nem kapcsol le. Az esetek többségében a helyi melegedés a fázis-nulla között és nem a fázis-föld között alakul ki.

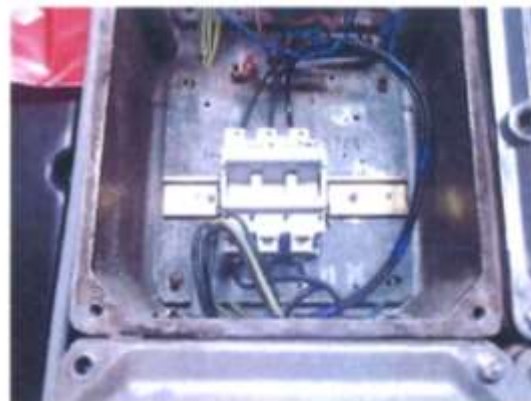
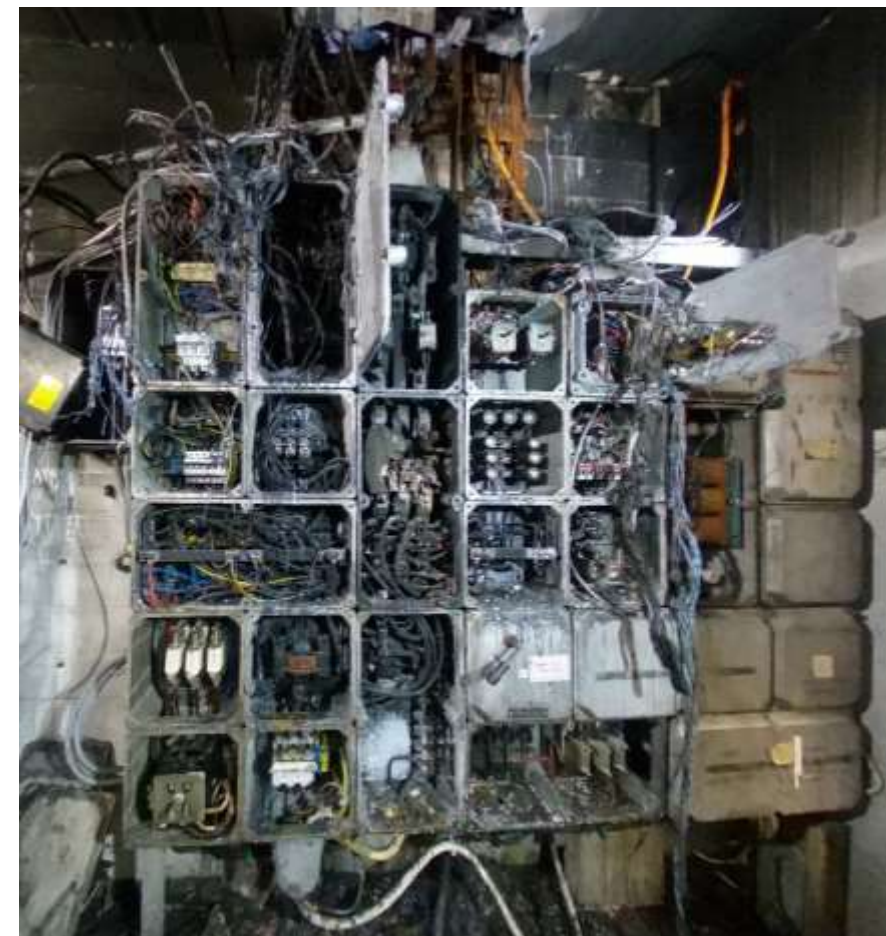
Hőképes vizsgálat után gyulladás...

Egy nagyvállalat gondos műszaki osztálya rendszeresen megrendeli a villamos rendszerének az infrakamerás vizsgálatát. A tűz ennek ellenére egy főkapcsolónál bekövetkezett. Az ok triviális: a villamos szekrény összes részét vizsgálták, csak éppen a főkapcsolót nem. De! ha vizsgálták is volna, csak a hőképet és a normál fényképet adták oda a max. és a min. mért értékekkel, de elemzés, diagnosztika nélkül, azt rábízták a megbízóra. Az így elvégzett munka csak számlázásra jó, megelőzésre, karbantartás tervezésére nem.

Képadatok:	Dátum:	2020.09.10.	Emissziós tényező:	0,24
	Óra:	10:29:20	Ref. Hőm. [°C]:	20,0
	Fájl:	tokozottak (18).BMT

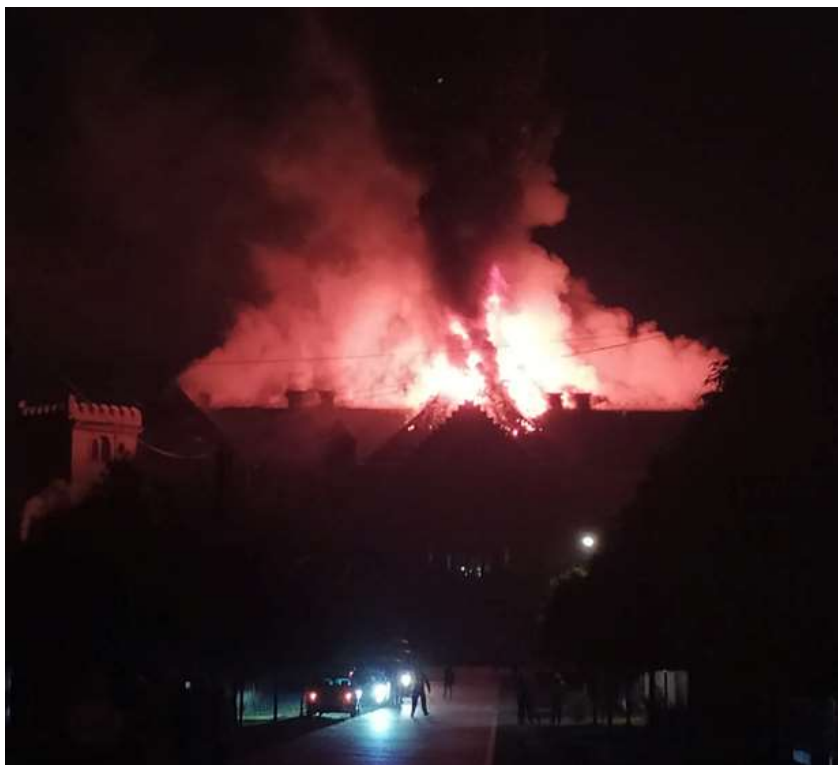
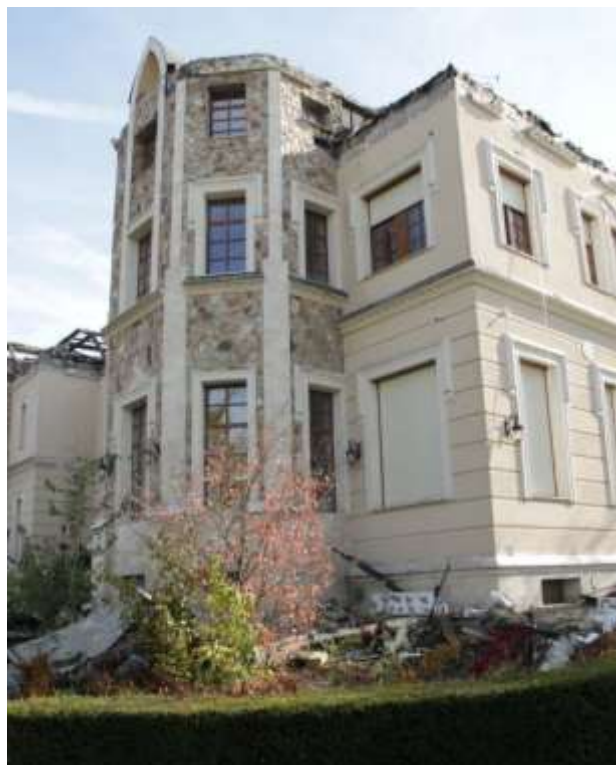
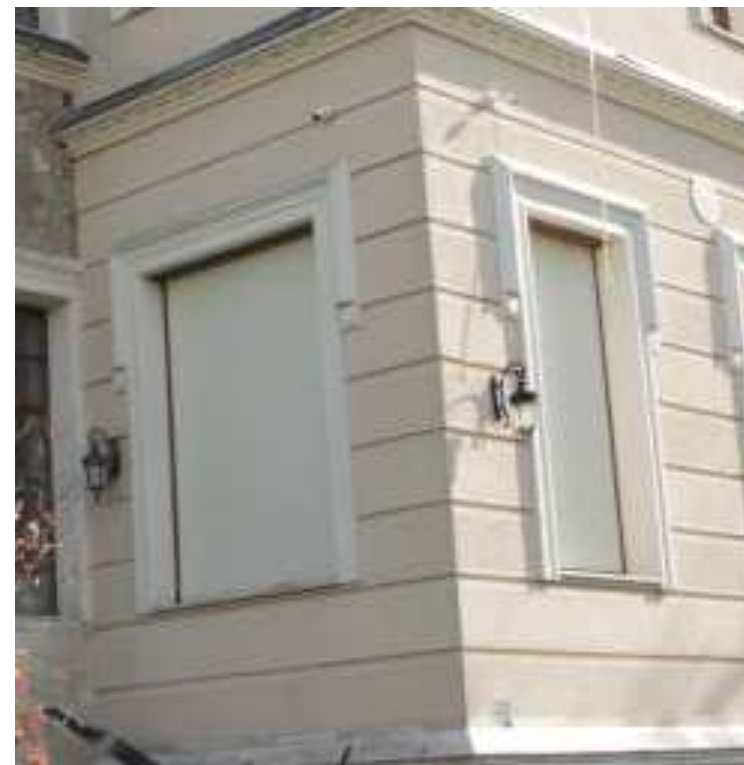
Tűz van... mit kapcsoljak le és mit ne?

Gyakori tapasztalat, hogy bekövetkezik a tűz és a villamos áramköröket elérve a kialakult zárlat miatt nem csak az adott áramkör, hanem a teljes rendszer feszültségmentessé válik. Ilyenkor a kerti kútról üzemelő szivattyú nem ad vizet az öntözőtömlőnek és a kis tűzből hamar nagy lesz. De ugyanez a probléma van az elektromosan működtetett garázs- vagy kerti kapuval is, kívülről már nem nyitható, a gépkocsit nem lehet megmenteni, a tűzoltó meg nagy károkozással jut be az ingatlanba. Vagy a leengedett redőny, ami villanymotorral működik, lehúzva marad és a helyiségben maradtak bennrekednek. Megannyi szempont, amit a villamos tervezőnek át kéne gondolnia, amikor a tűzbiztonság szóba kerül. Vajon a tűzvédelmi tervezők minden lehetőséget mérlegelnek?
