# VÉDELEM

katasztrófa- és tűzvédelmi szemle

2011. XVIII. évfolyam 2. szám

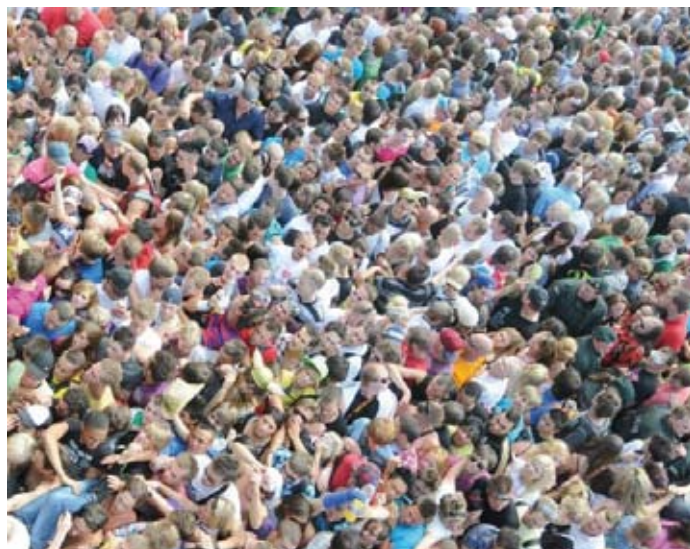
1. ábra. Személysűrűség

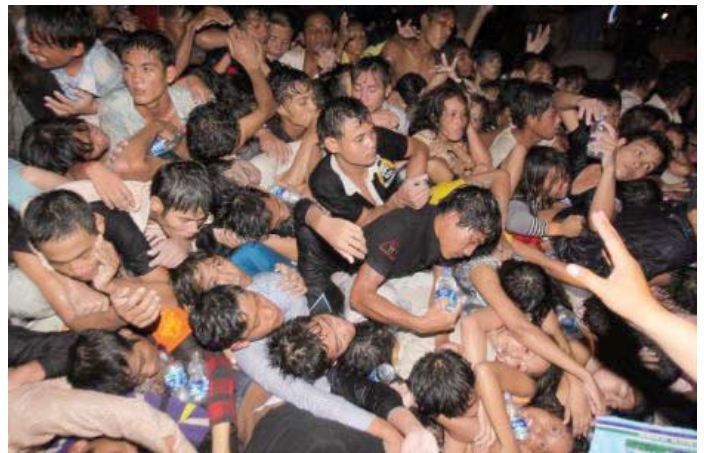
12. ábra.  $3,5 \text{ személy/m}^2$  feletti ember sűrűség

A normál feltételek mellett a legnagyobb megfigyelt ember sűrűség  $7 \text{ fő/m}^2$  volt, ami veszély esetén az emberek torló nyomása következtében még nőhet. A tömeg nyomás hullám terjedése jól megfigyelhető a rock vagy pop koncertek alkalmával a küzdőtéren összepréselődő személyek mozgásán. A mozgás során történhet elbotlás, aminek következtében a tömeg az eleső személyeket halálra tapossa, vagy feltorlódás – 12. ábra – valamint akadályokra az emberek rápréselődés is előfordulhat.

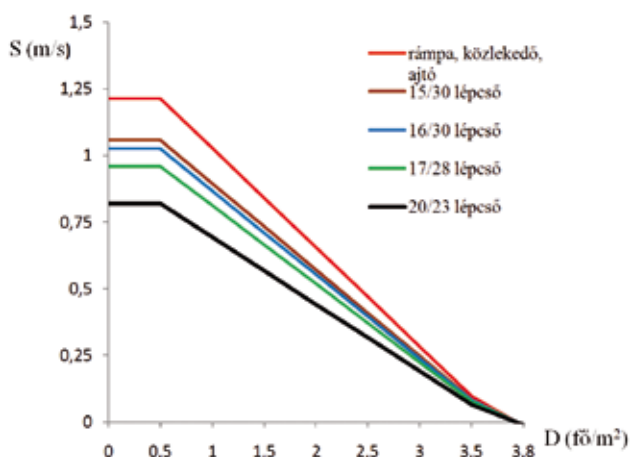
14. ábra. Haladási sebesség a sűrűség függvényében

A kutatások és a megfigyelések [4,5] rámutattak, hogy a személyek haladási sebességeire a személyek egységnyi alapterületre eső sűrűsége hatással van. Amennyiben a személyek sűrűsége kevesebb, mint 0,54 fő/m<sup>2</sup> – 14. ábra – a kiürítési útvonalon, akkor a személy mozgása szabad, azaz nem befolyásolja más személy a haladását. A 3,8 fő/m<sup>2</sup> sűrűségnél, ami azt jelenti, hogy az egy személyre eső terület 0,26 m<sup>2</sup>/fő, a haladás megáll.

A sebesség 0,54 és 3,8 fő/m<sup>2</sup> sűrűség között lineárisan változik.

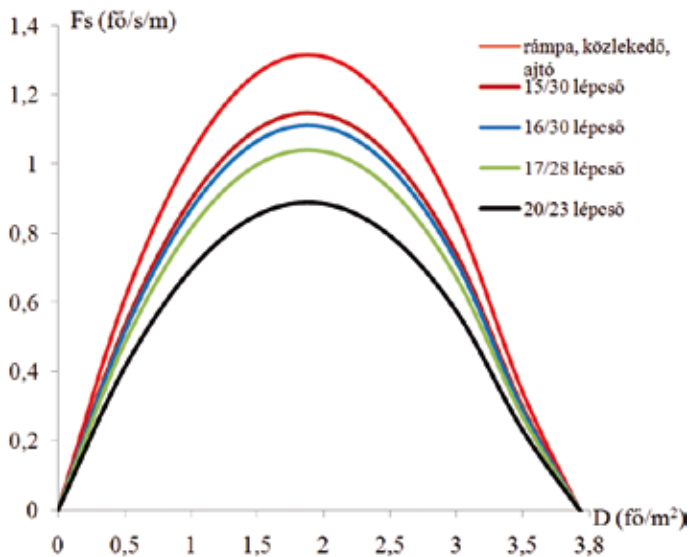
17. ábra. Specifikus áramlás a sűrűség függvényében

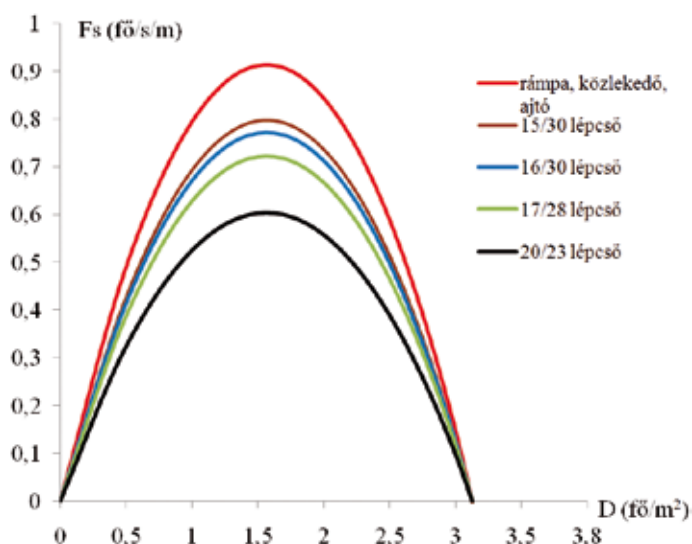
22. ábra. A specifikus áramlás a sűrűség függvényében

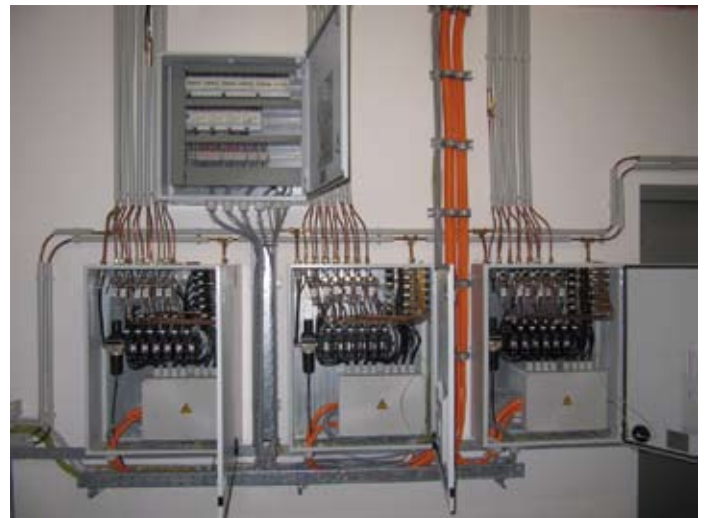
Bonyolult vezérlés, és ez csak egy részlet

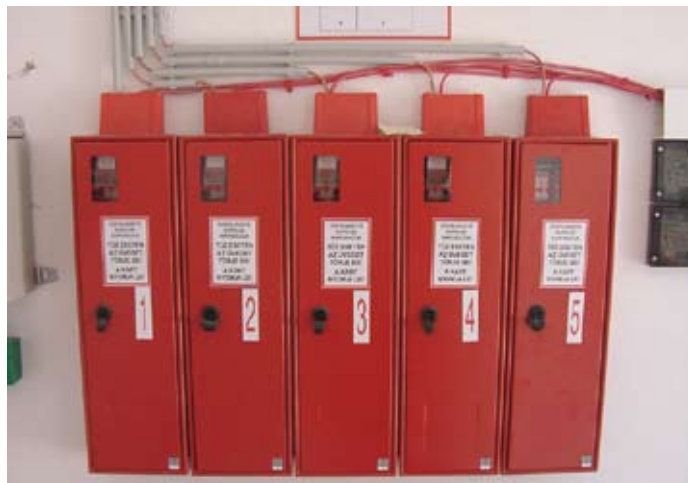
Kompakt megoldás, CO<sub>2</sub>-es vésznyításhoz. 18 db elég

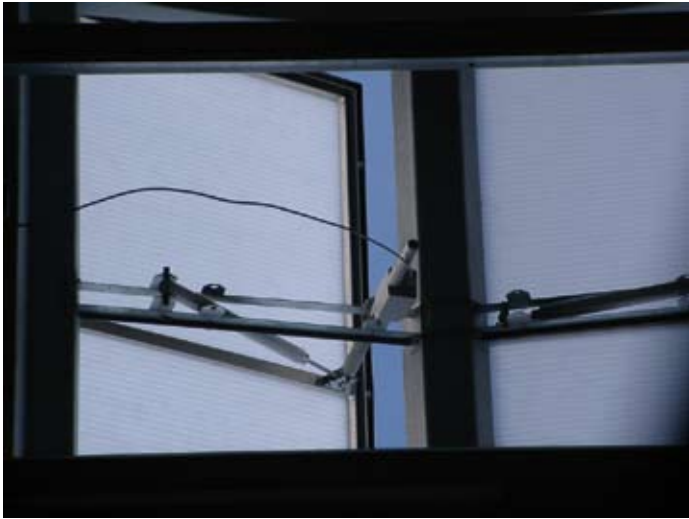
**Dupla nyílászárnyas kupola, szellőztető állás  
(Munkahengeres RWA + motoros szellőztetés)**

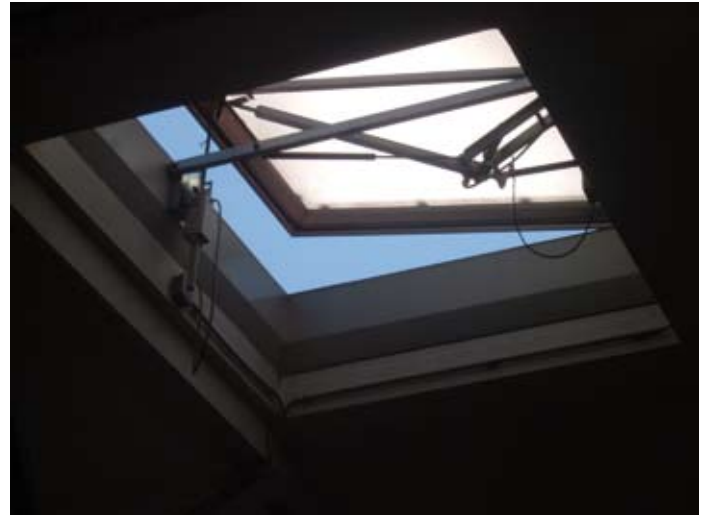
**Munkahengeres kupola, motoros szellőztetés.  
Szellőztető állás**

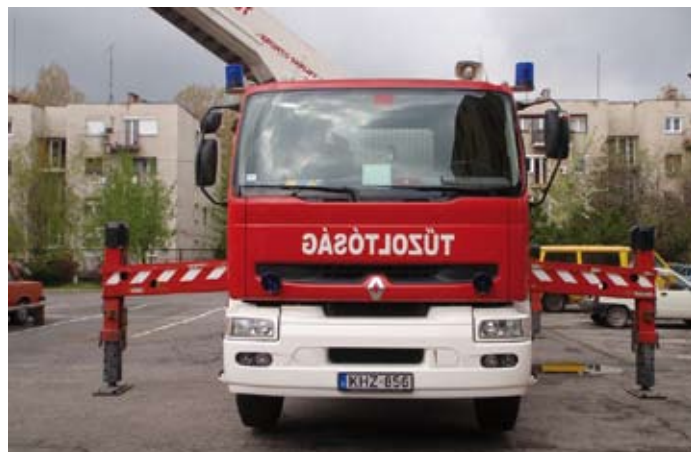
Telepített támlábrendszer

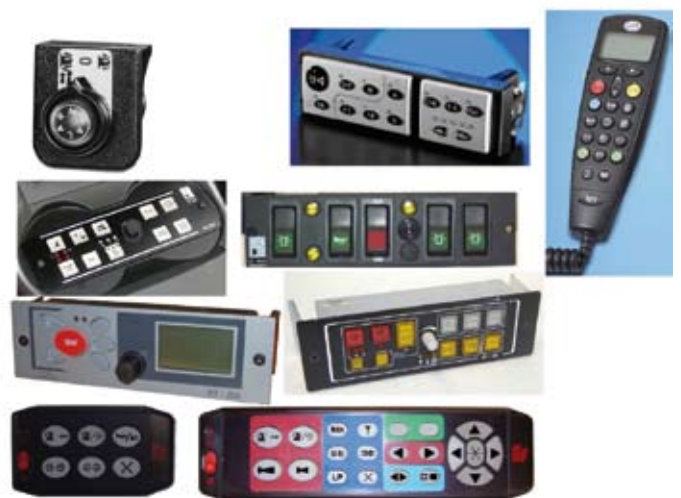
Megkülönböztető jelzés FireCAN nélkül

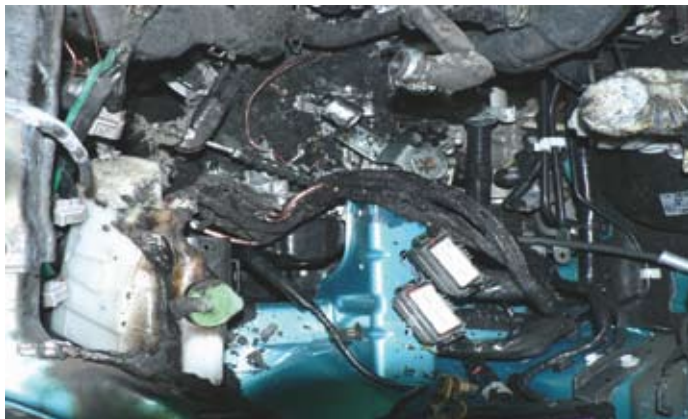
**A megégett motortér**

A kábelkötegen néhány helyen szigetelés leégés, összeolvadt vezeték találhatók. Összehasonlításként egy hasonló típusú autót is megvizsgáltam, majd a sérült autóból kivett kábelköteg vezetékét vizsgálatra elhoztam.

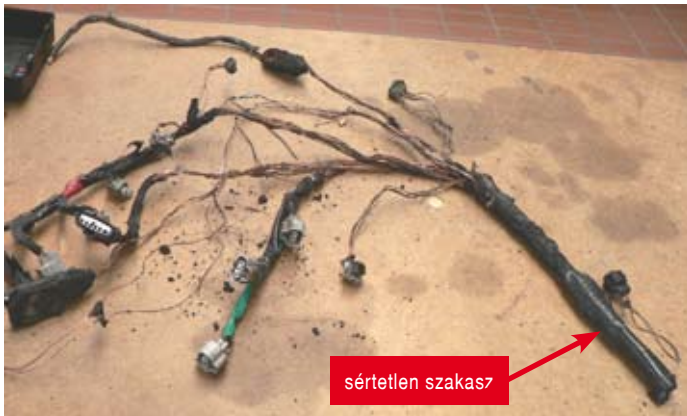
A vizsgálatra kivett kábelköteg

- gyújtási rendszer vezeték
- befecskendező rendszer vezeték
- pillangó szelep vezeték
- levegő mennyiség szabályozó rendszer vezeték
- lambda szonda vezeték
- szenzorok vezeték

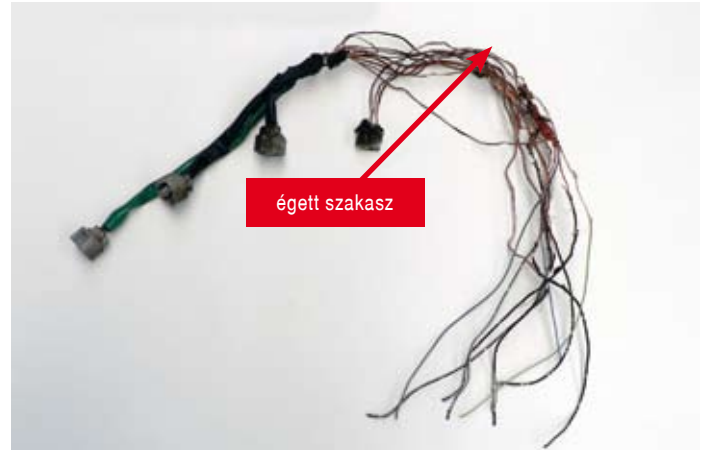
A gyújtóáramkör vezeték

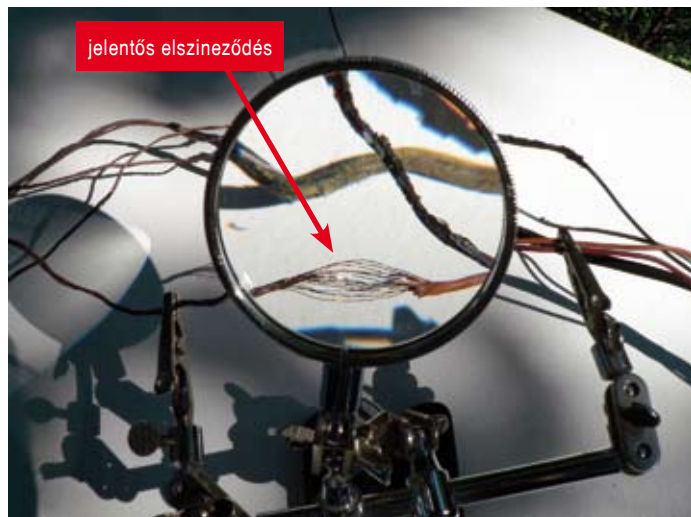
A képen jól azonosítható a kötegelte vezeték, melynek szigetelése helyenként teljes egészében hiányzik, leégett. A megfigyelés azért lényeges, mert ebből arra lehet következtetni, hogy azok nem kizárólag a külső hőhatás miatt károsodtak, mert akkor a károsodás mértéke is azonos kellene, hogy legyen. Ez nem külső hőhatás miatt létrejött állapotra, hanem egyértelműen a kábel belsejének túlmelegedése, és a szigetelőanyagának gyulladási hőmérsékletre való felmelegedése következtében létrejött gyulladás következtében előálló állapotra utal. A kábel vezetékének egyenetlen túlmelegedése megfigyelhető, az erre utaló elszíneződés intenzitása a megszorítás helyén erősödött, ahol a helyi hőhalmazódás erős felmelegedést – hősokkot, majd tüzet - okozott.

A hősokk képe egy szakaszon

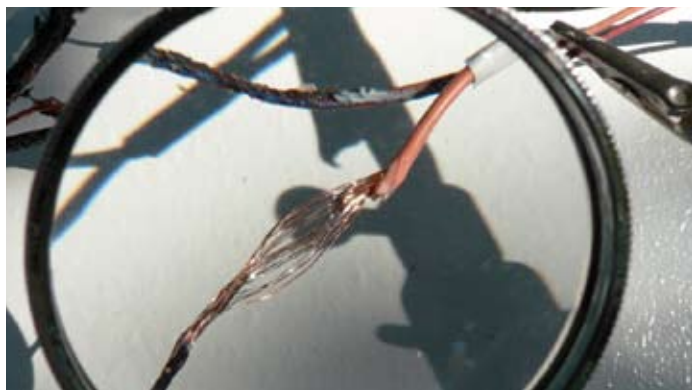
**A hőszok képe közelről**

A túlterhelés, mint keletkezési lehetőség új autónál nem elképzelhető. Ez akkor jöhet számításba, ha a megengedett számú, és teljesítményű fogyasztó helyett többet alkalmaznak. Jelen esetben ilyen nem volt, így a túlterhelés kizárható.

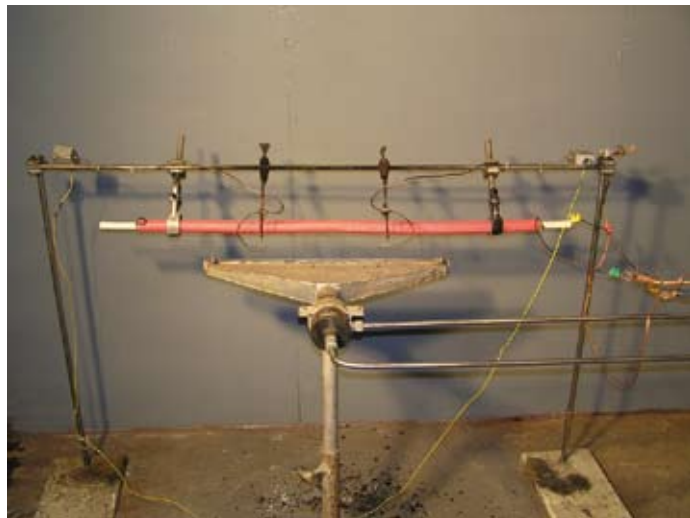
A rugalmas szigetelő réteg védi a vezetőt, amely hő hatására elég

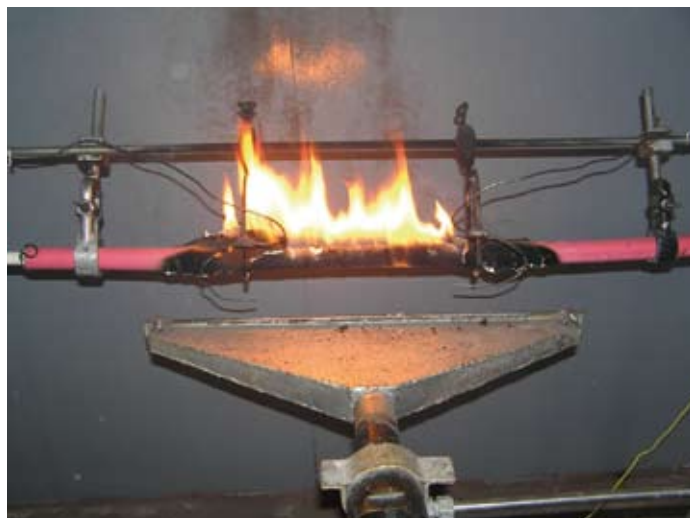
Az elszenesedő szilikát réteg védi meg a vezető magot

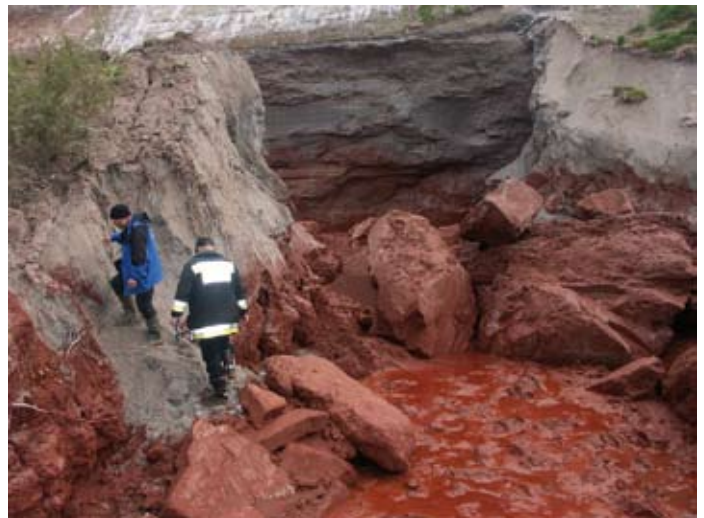
Hatalmas tömbök váltak le a gátról

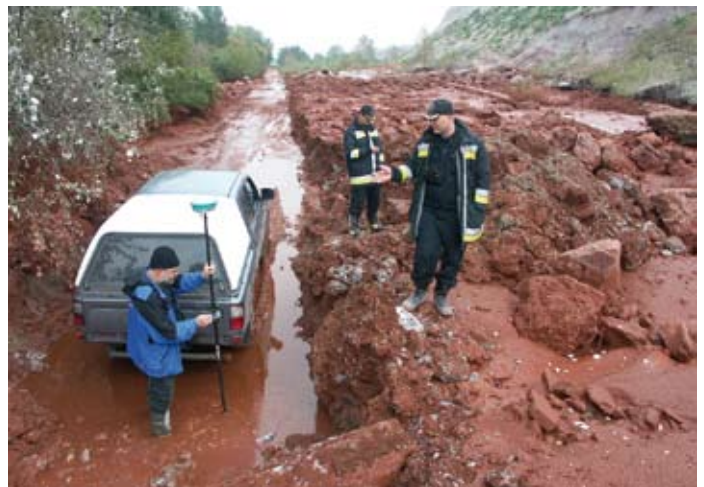
Mérések a gátnál

A sérült X. számú tározónál kezdetben a geodéziai mérések céljából – szakemberek által előkészített – mérőpontok között kifeszített jelzősinórok állapotát követték nyomon a katasztrófavédelmi szakemberek. A mérőpontok közötti távolság változásainak regisztrálása alkalmas volt a műtárgy állapotában bekövetkező durva változások esetleges előrejelzésére.

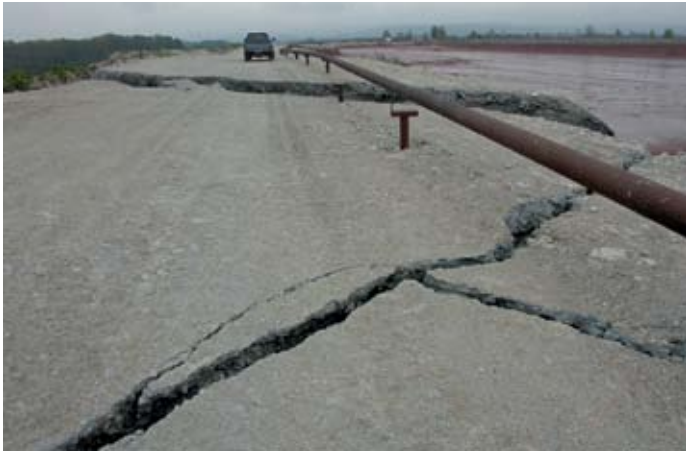
**Repedések a gáton**

A VFCS a meghatározott feladatok szerint az iszaptárolónál folyamatos figyelő szolgálatot látott el. A gátnál már napközben is apróbb mozgásokat, kisebb leszakadásokat tapasztaltak. 23.25-kor észlelték, hogy a X. kazetta korábban is repedezett északi oldalán

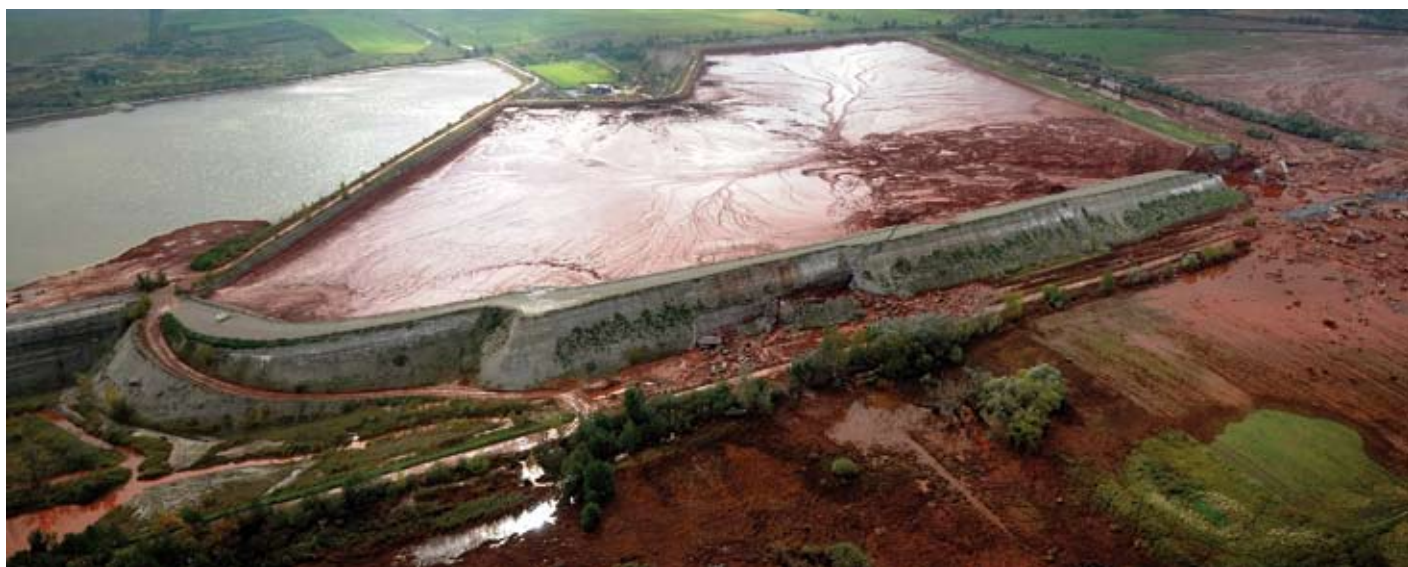
1. ábra. IX. és X. kazetta – Gátrepedés és áramlási nyomok (H. Szabó Sándor, MTI)

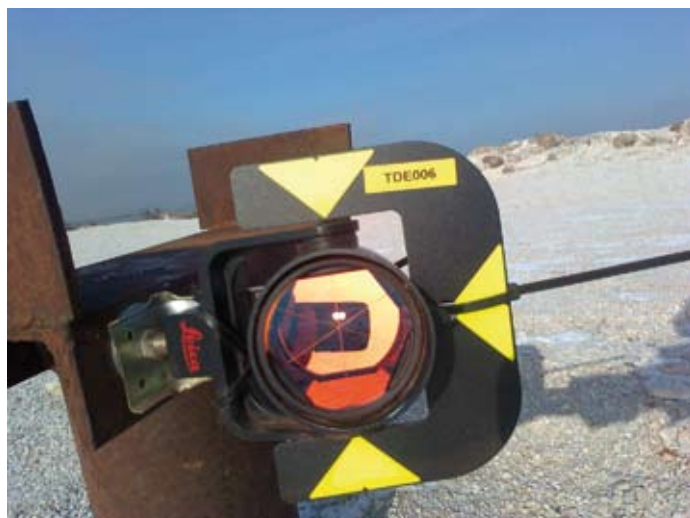
Mozgásvizsgálati prizma
