# Védelem KATASZTRÓFAVÉDELMI SZEMLE

2017. 24. évfolyam, 5. szám

A beépített tűzjelző rendszerek téves jelzéseinek megszüntetése II. .... 5  
A londoni homlokzattűz tanulságai a tűzvédelmi anyagvizsgáló szemével ..... 9

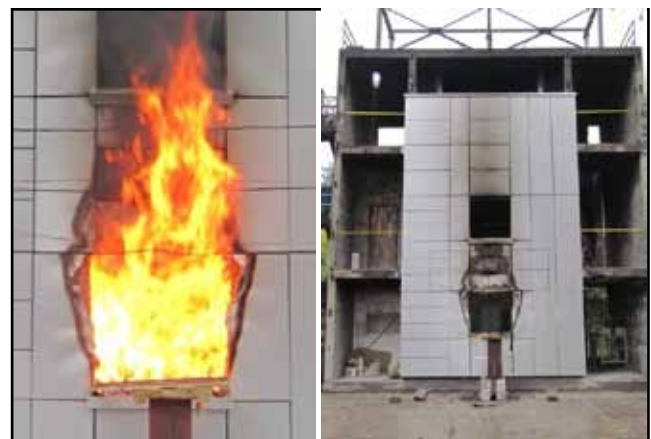
KOMPOZIT BURKOLAT (a2-s1,d0) VIZSGÁLATA – MEGFELELT

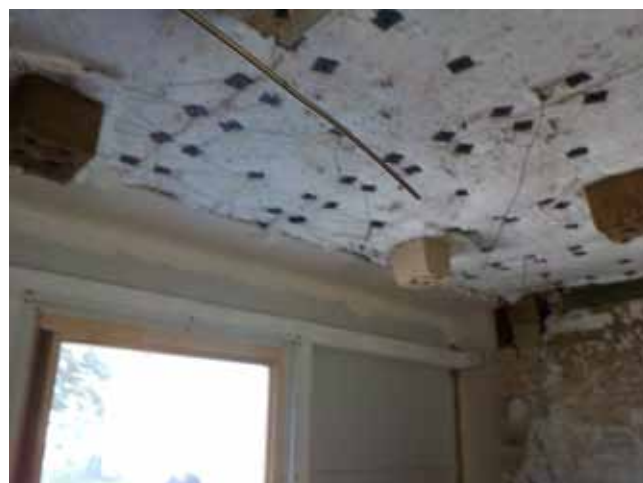
HŐELEMÉK BEÉPÍTVE

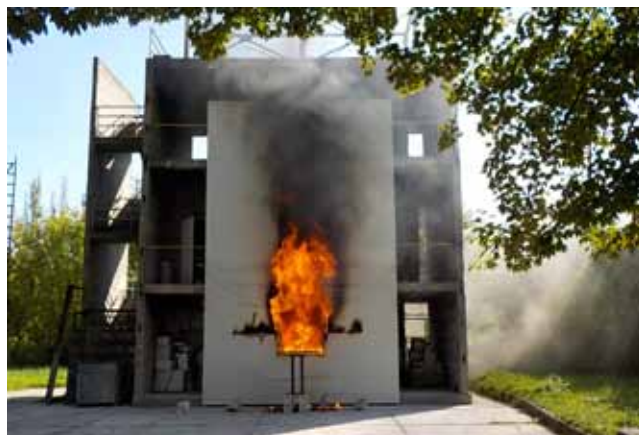
A PANEL ILLESZTÉSEKNÉL KIS LÁNGOKKAL ÉGETT A HŐSZIGETELŐ ANYAG, MAJD KIALUDT

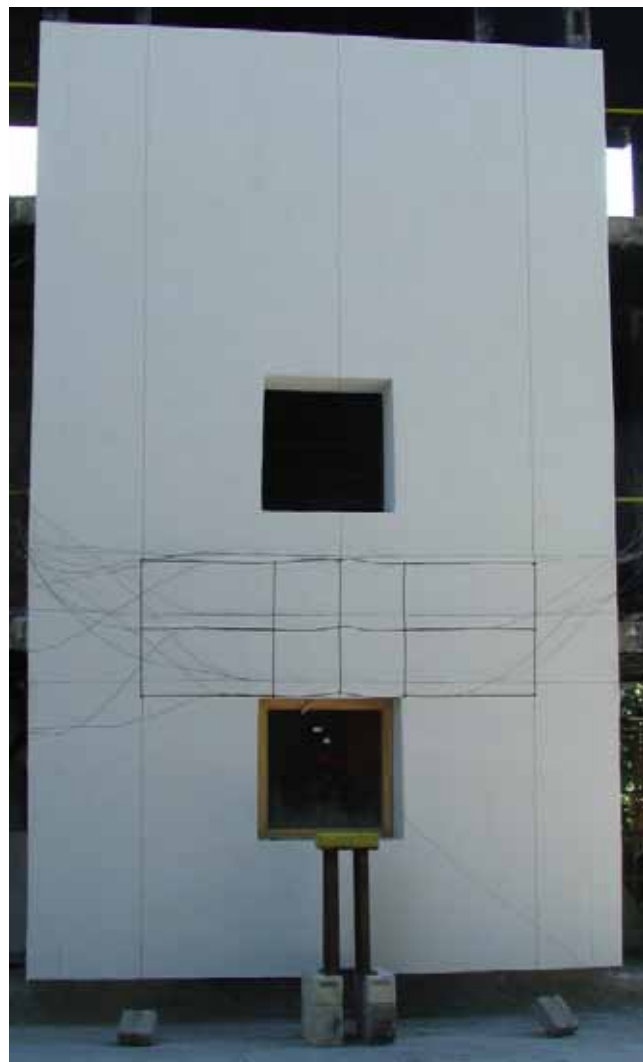
I. ÁBRA: HOMLOKZATI HŐSZIGETELŐ RENDSZER  
MSZ 14800-6:2009 szerinti vizsgálatra előkészített mintája az ÉMI  
Nonprofit Kft. Tűzvédelmi vizsgáló egységének  
szentendrei laboratóriumában

- A hőszigetelő rendszerek és az átszellőztetett burkolati rendszerek vizsgálata nem éghető, leggyakrabban szabványos nyílásokkal kialakított pórusbeton falazaton történik.
- A sajátos nyílásos homlokzati megoldásokat (pl. francia-erkélyeket is tartalmazó megoldásokat) a kitöltő fal átalakításával lehet megvizsgálni, úgy, hogy a nyílások közötti tömör falszakasz magassága, valamint a megfigyelő helyiség nyílásába épített nyílászáró a minősítendő műszaki megoldásnak feleljen meg.
- A vázkitöltő fal elbontásával akár éghető nyílásos falszerkezet (pl. szendvicspanel, favázis falszerkezet) is vizsgálható. Ebben az esetben a vizsgálati elrendezést és modellt a megbízó és a laboratórium képviselője által egyeztetett részletes tervek alapján kell meghatározni és megépíteni.

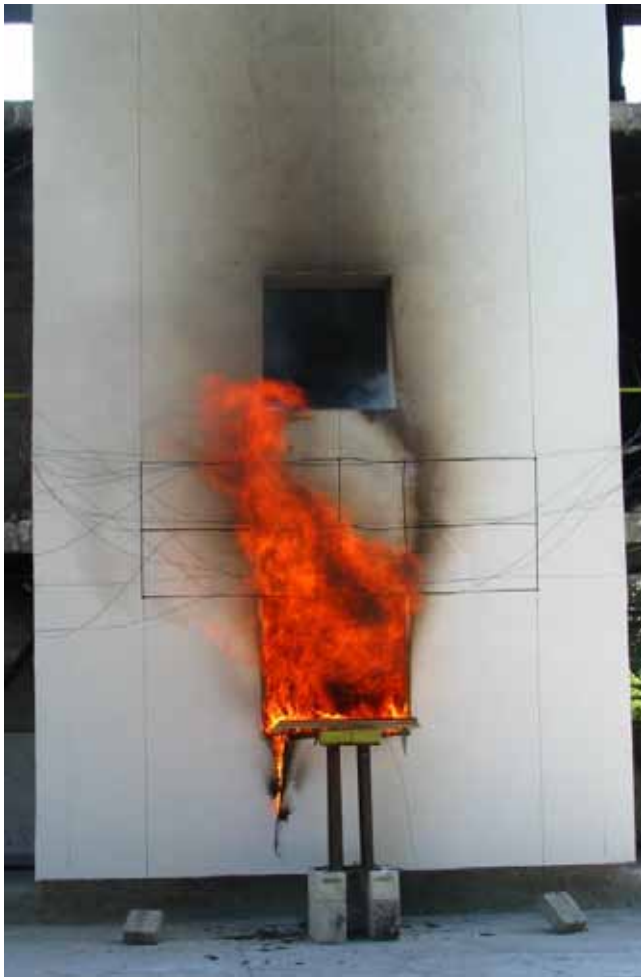
2. ÁBRA: HOMLOKZATI HŐSZIGETELŐ RENDSZER MSZ 14800-6:2009 szerinti vizsgálata

A vizsgálat során a homlokzat előtt illetve az első emeleti megfigyelőtérben – meghatározott helyeken – hőmérsékleti adatgyűjtés történik, továbbá a vizsgálat vezetője vizuális megfigyeléseit rögzíti.

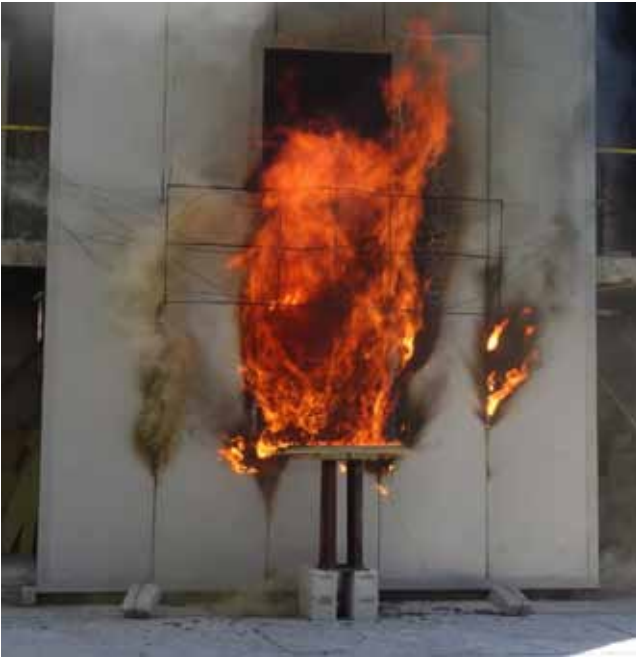
4. ÁBRA: AZ ÁLLÓ FALPANELES SZENDVICSPANEL HOMLOKZAT VIZSGÁLATA

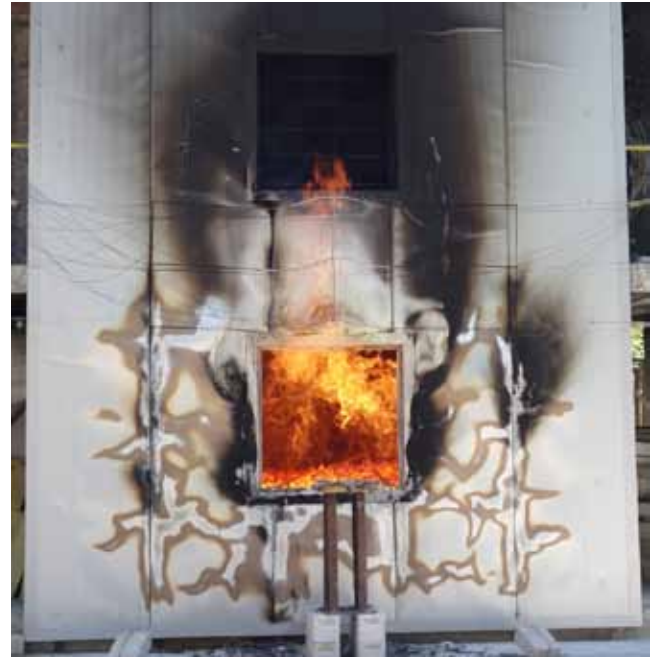
5. ÁBRA: AZ ÁLLÓ FALPANELES SZENDVICSPANEL HOMLOKZAT KÖZVETLENÜL A VIZSGÁLATOT KÖVETŐEN

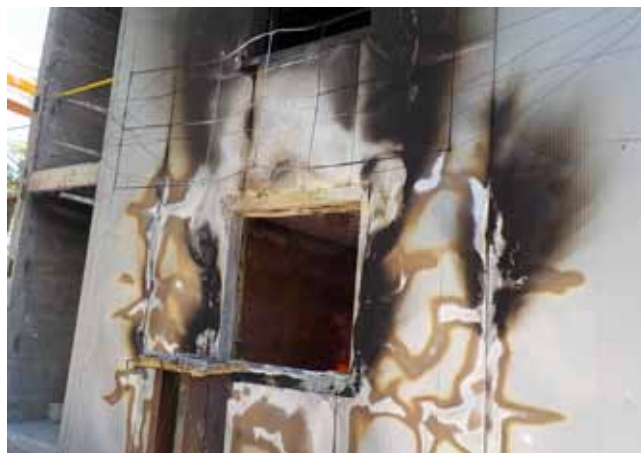
A TŰZHATÁS KÉPE KIRAJZOLÓDOTT A PANELEKEN

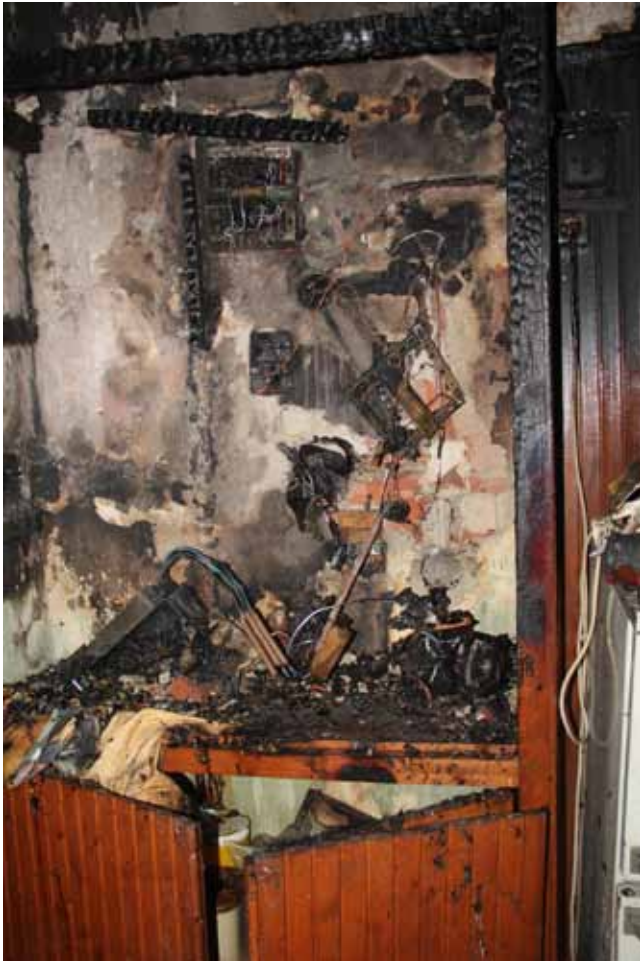
VILLANYÓRASZEKRÉNY (1. KÉP)

kismegszakító maradványai, tovább az elmenő fogyasztói hálózat maradványai voltak megtalálhatóak, amelyeket a tűzvizsgálatot végző tűzoltók eredetileg az 1. sz. képen dokumentált helyszínről gyűjtöttek be.

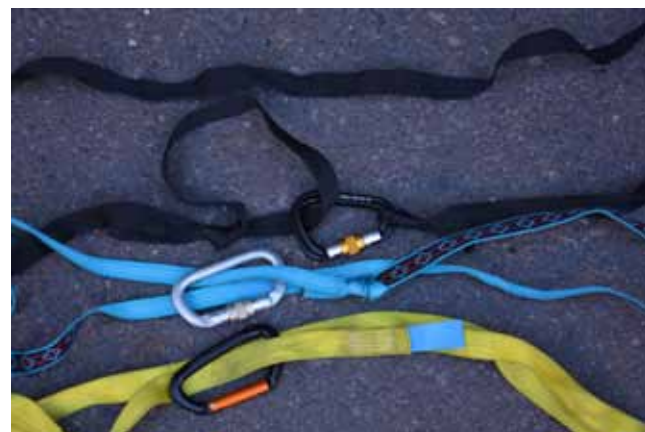
A „VÉGTELENÍTÉS” HÁROM MÓDOZATA

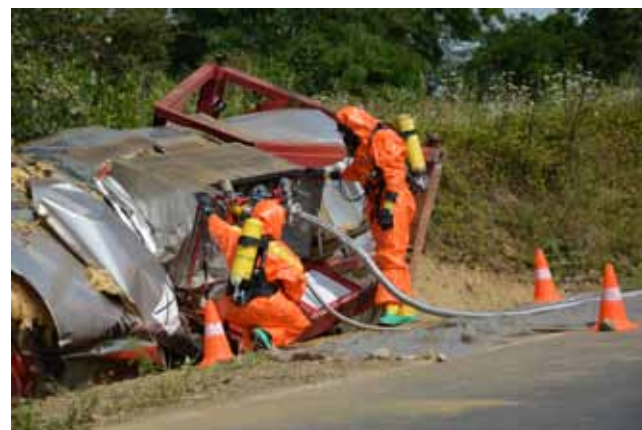
A TARTÁLYBAN LÉVŐ ETILÉN-OKID ÁTFEJTÉSE

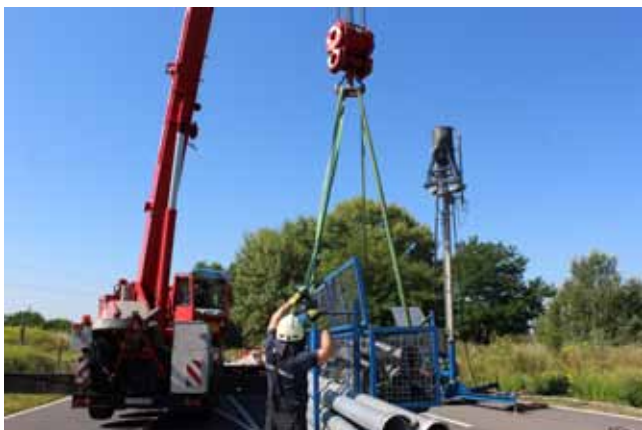
A HELYSZÍNI MEGSEMISÍTÉSHEZ SZÜKSÉGES  
RENDSZER ÖSSZEÁLLÍTÁSA

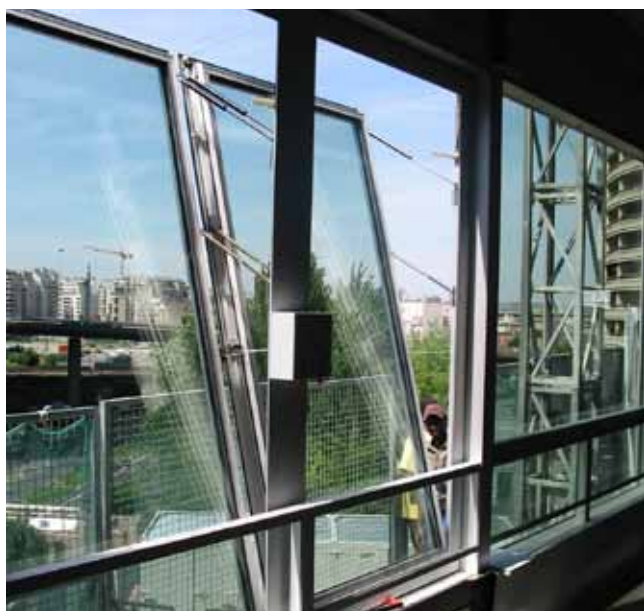
FÜSTELVEZETŐ ABLAK, REJTETT MŰKÖDTETÉS

Nyílászárny súlya	Max. 60 kg	Max. 100 kg

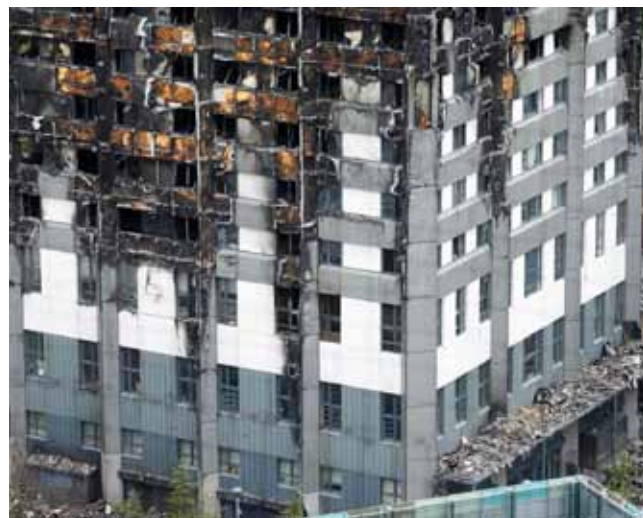
GRENFELL-TORONY: ÉGHETŐ ANYAGOK  
AZ ÁTSZELLŐZTETETT HOMLOKZATON

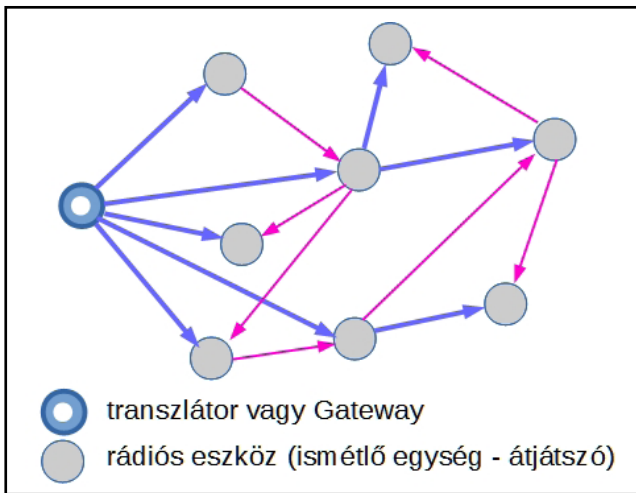
HÁLÓSZERKEZET
