TANULMÁNY

a 2010. július 15-én Királyszentistváni hulladékégető területén
bekövetkezett tüzesetről

2010. november 09.

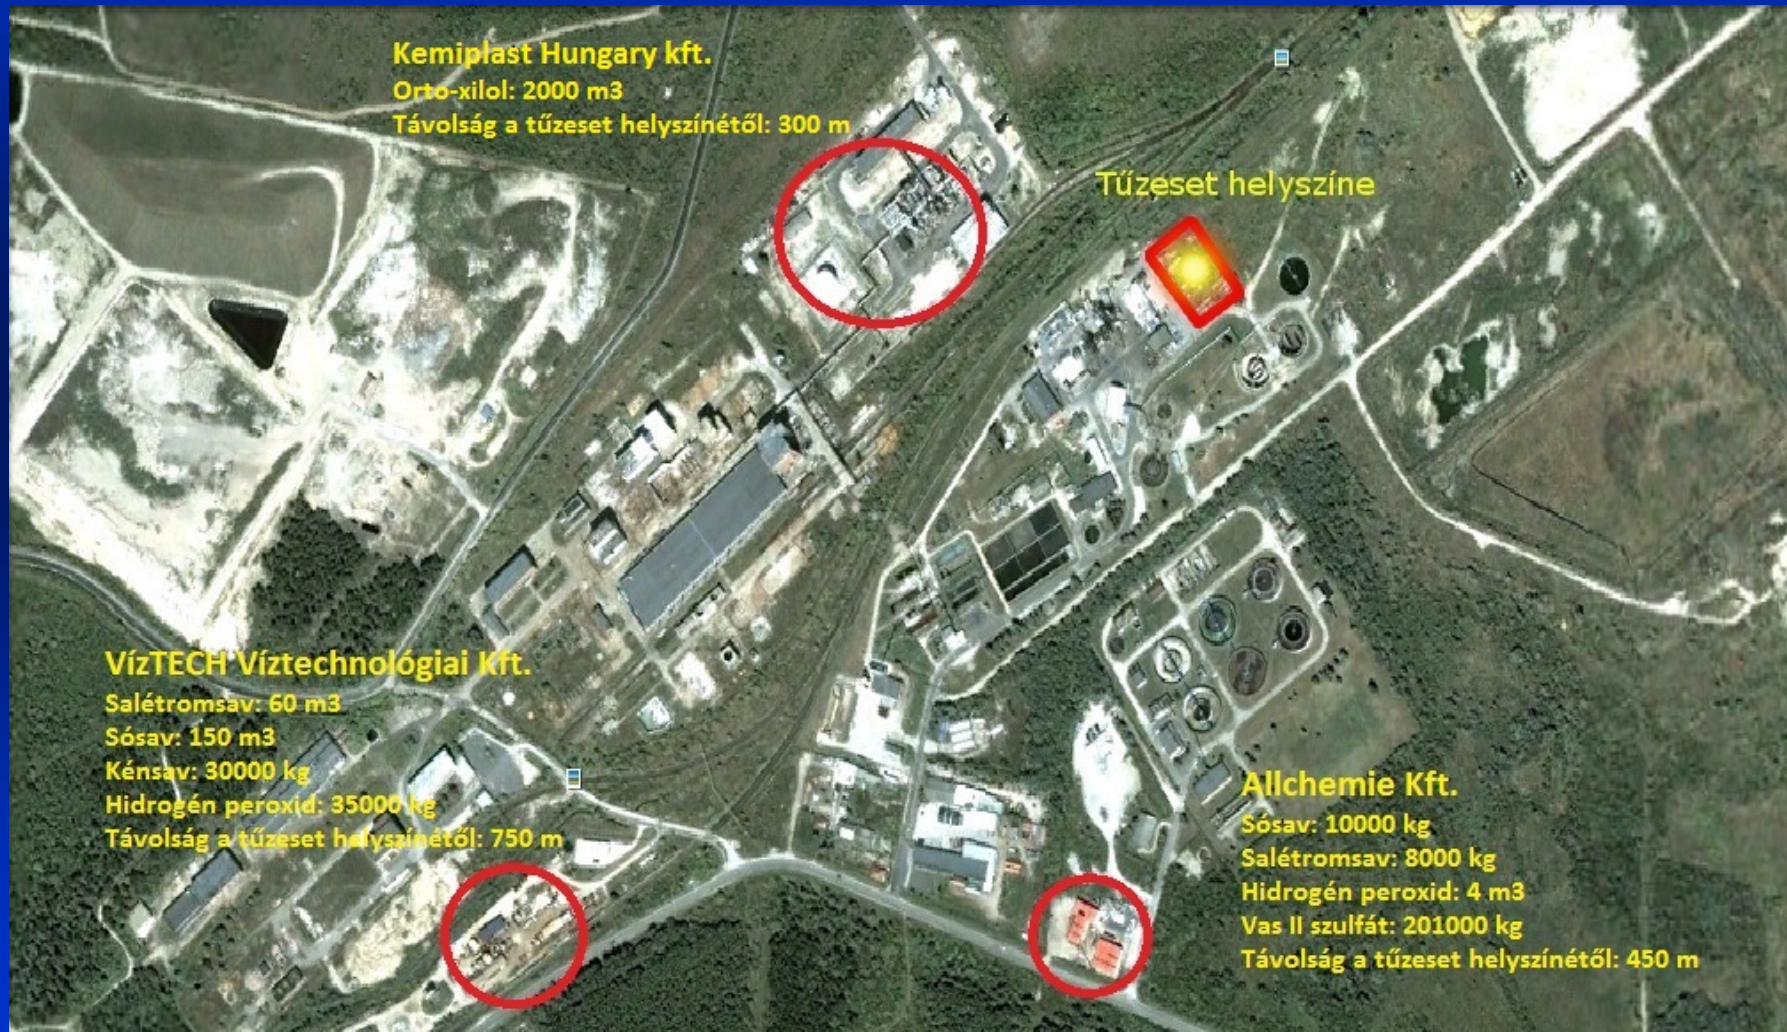
A tüzeset keletkezési helyét körülvevő ipari környezet

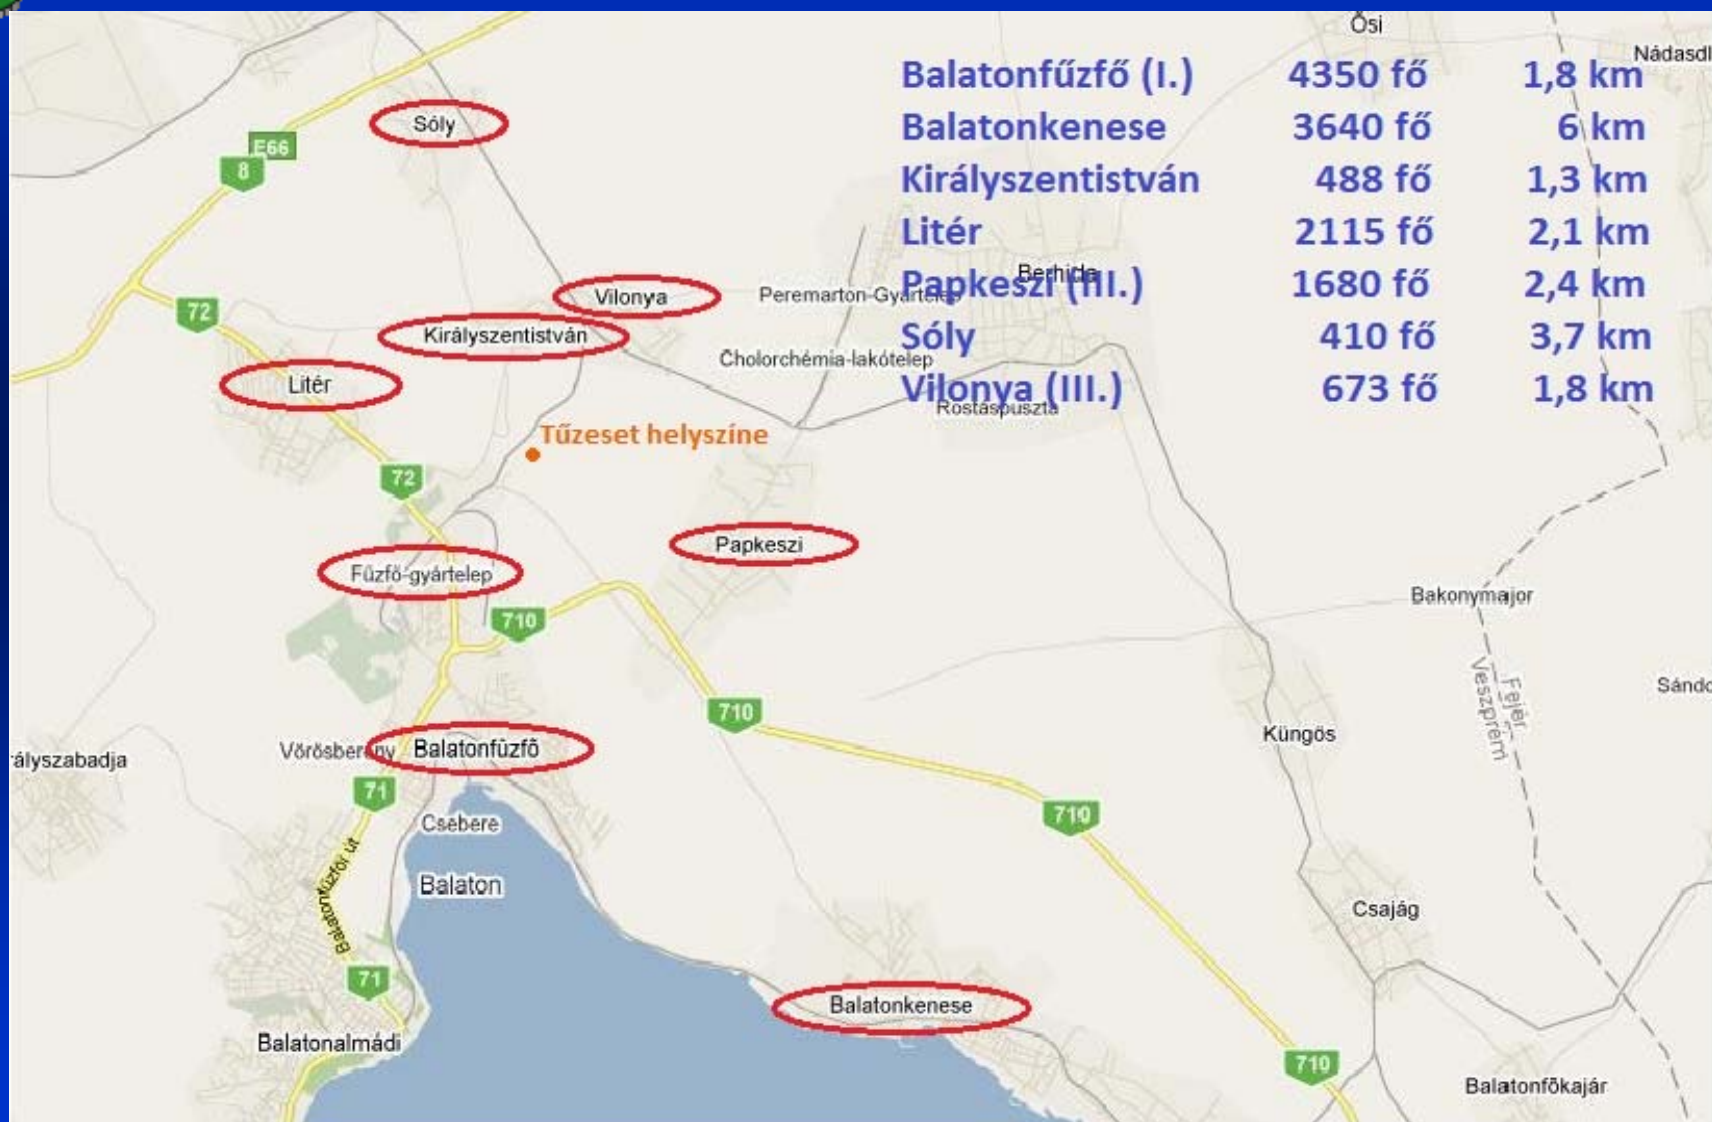
A tűzeset keletkezési helyét körülvevő lakott övezet

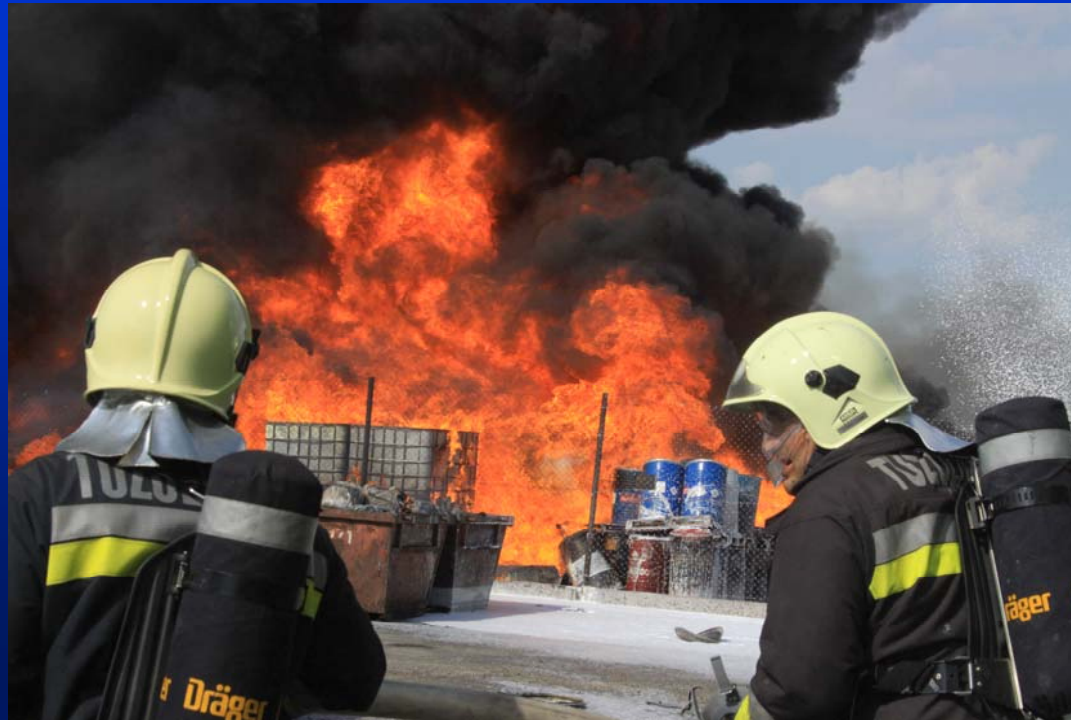
- II/ Kiemelt fokozat elsődlegesen
- a riasztási fokozatot később III-as kiemeltre emelte.
- A szerek működési helyének meghatározásánál figyelembe vette, a tűzoltásban résztvevő erők, eszközök épségének megőrzését, illetve, hogy a beavatkozás során lehetőleg a szerek felállítási helyének megváltoztatására ne kerüljön sor, valamint az oltóanyag utánpótlás – táplálás-szerelés – végrehajtható legyen.
- A később érkező szerek működési helye biztosítva volt.
- VFCS alkalmazását rendelte el

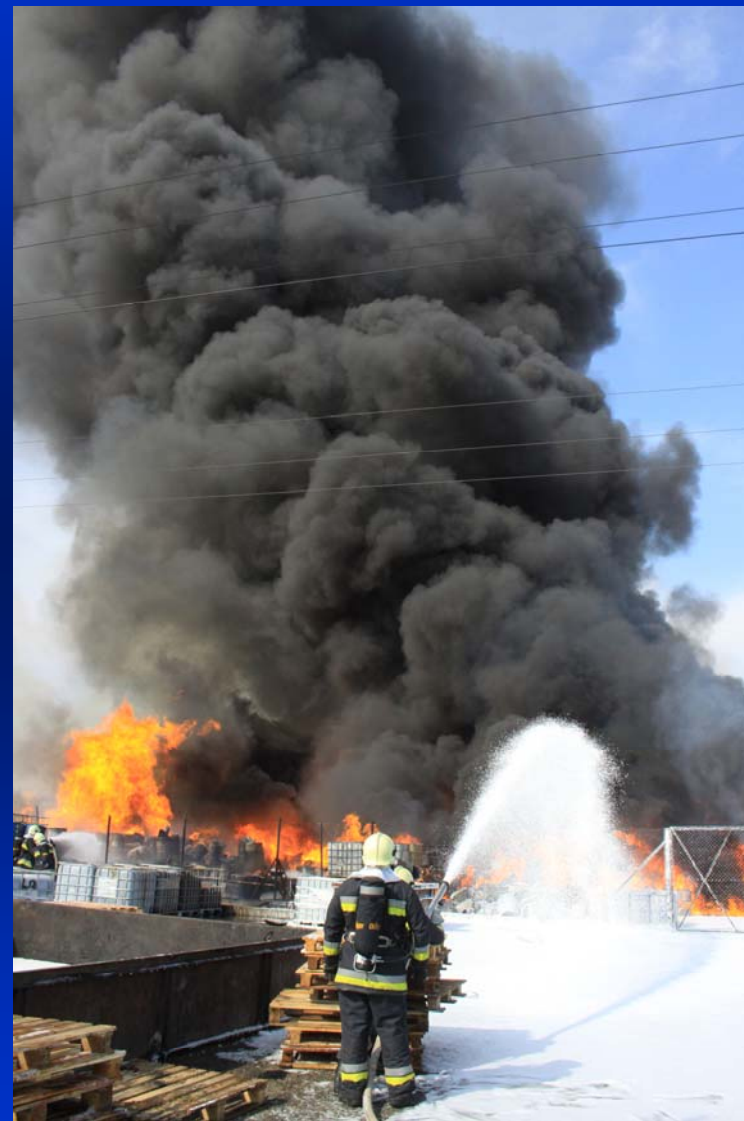
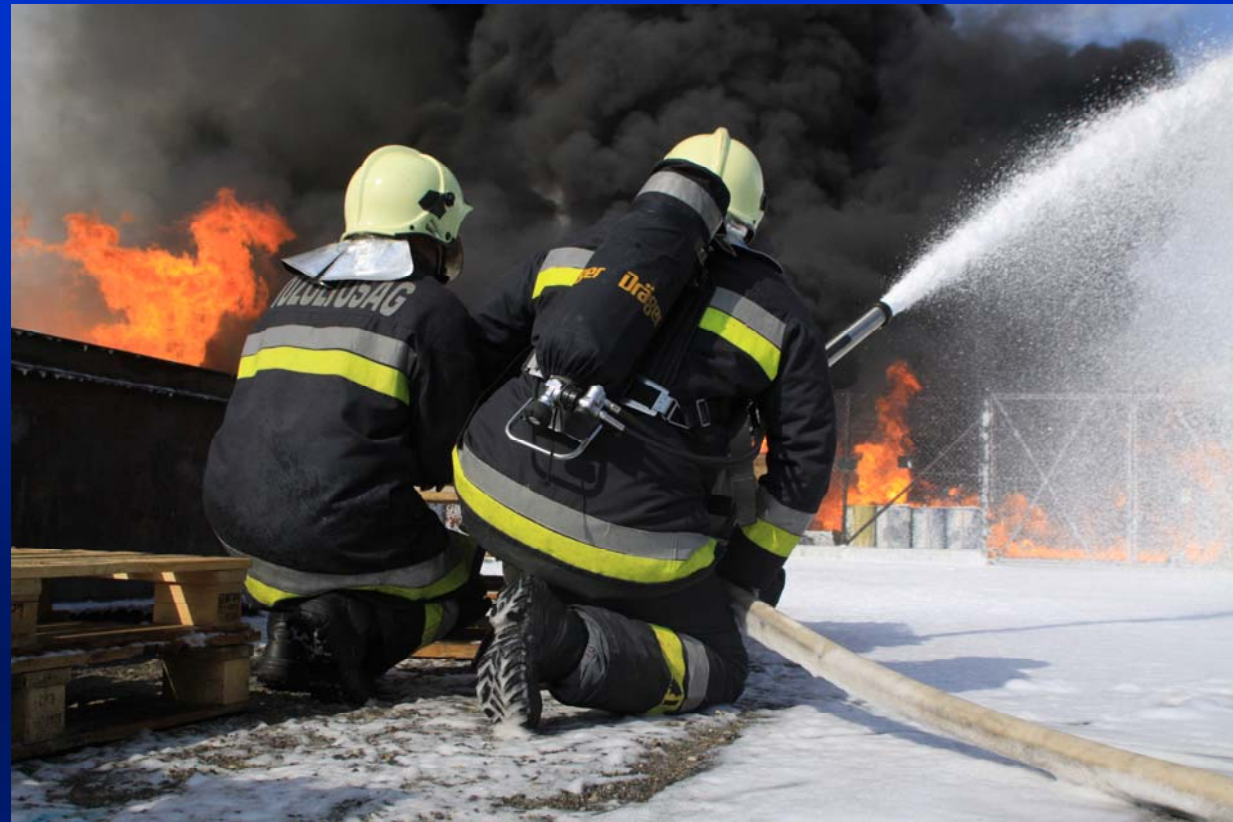
Az oltóhab kijuttatása 2db kézi nehéz hab-sugárcsővel, valamint a Székesfehérvár II-es gépjárműfecskenő hab-vízagyújával történt.

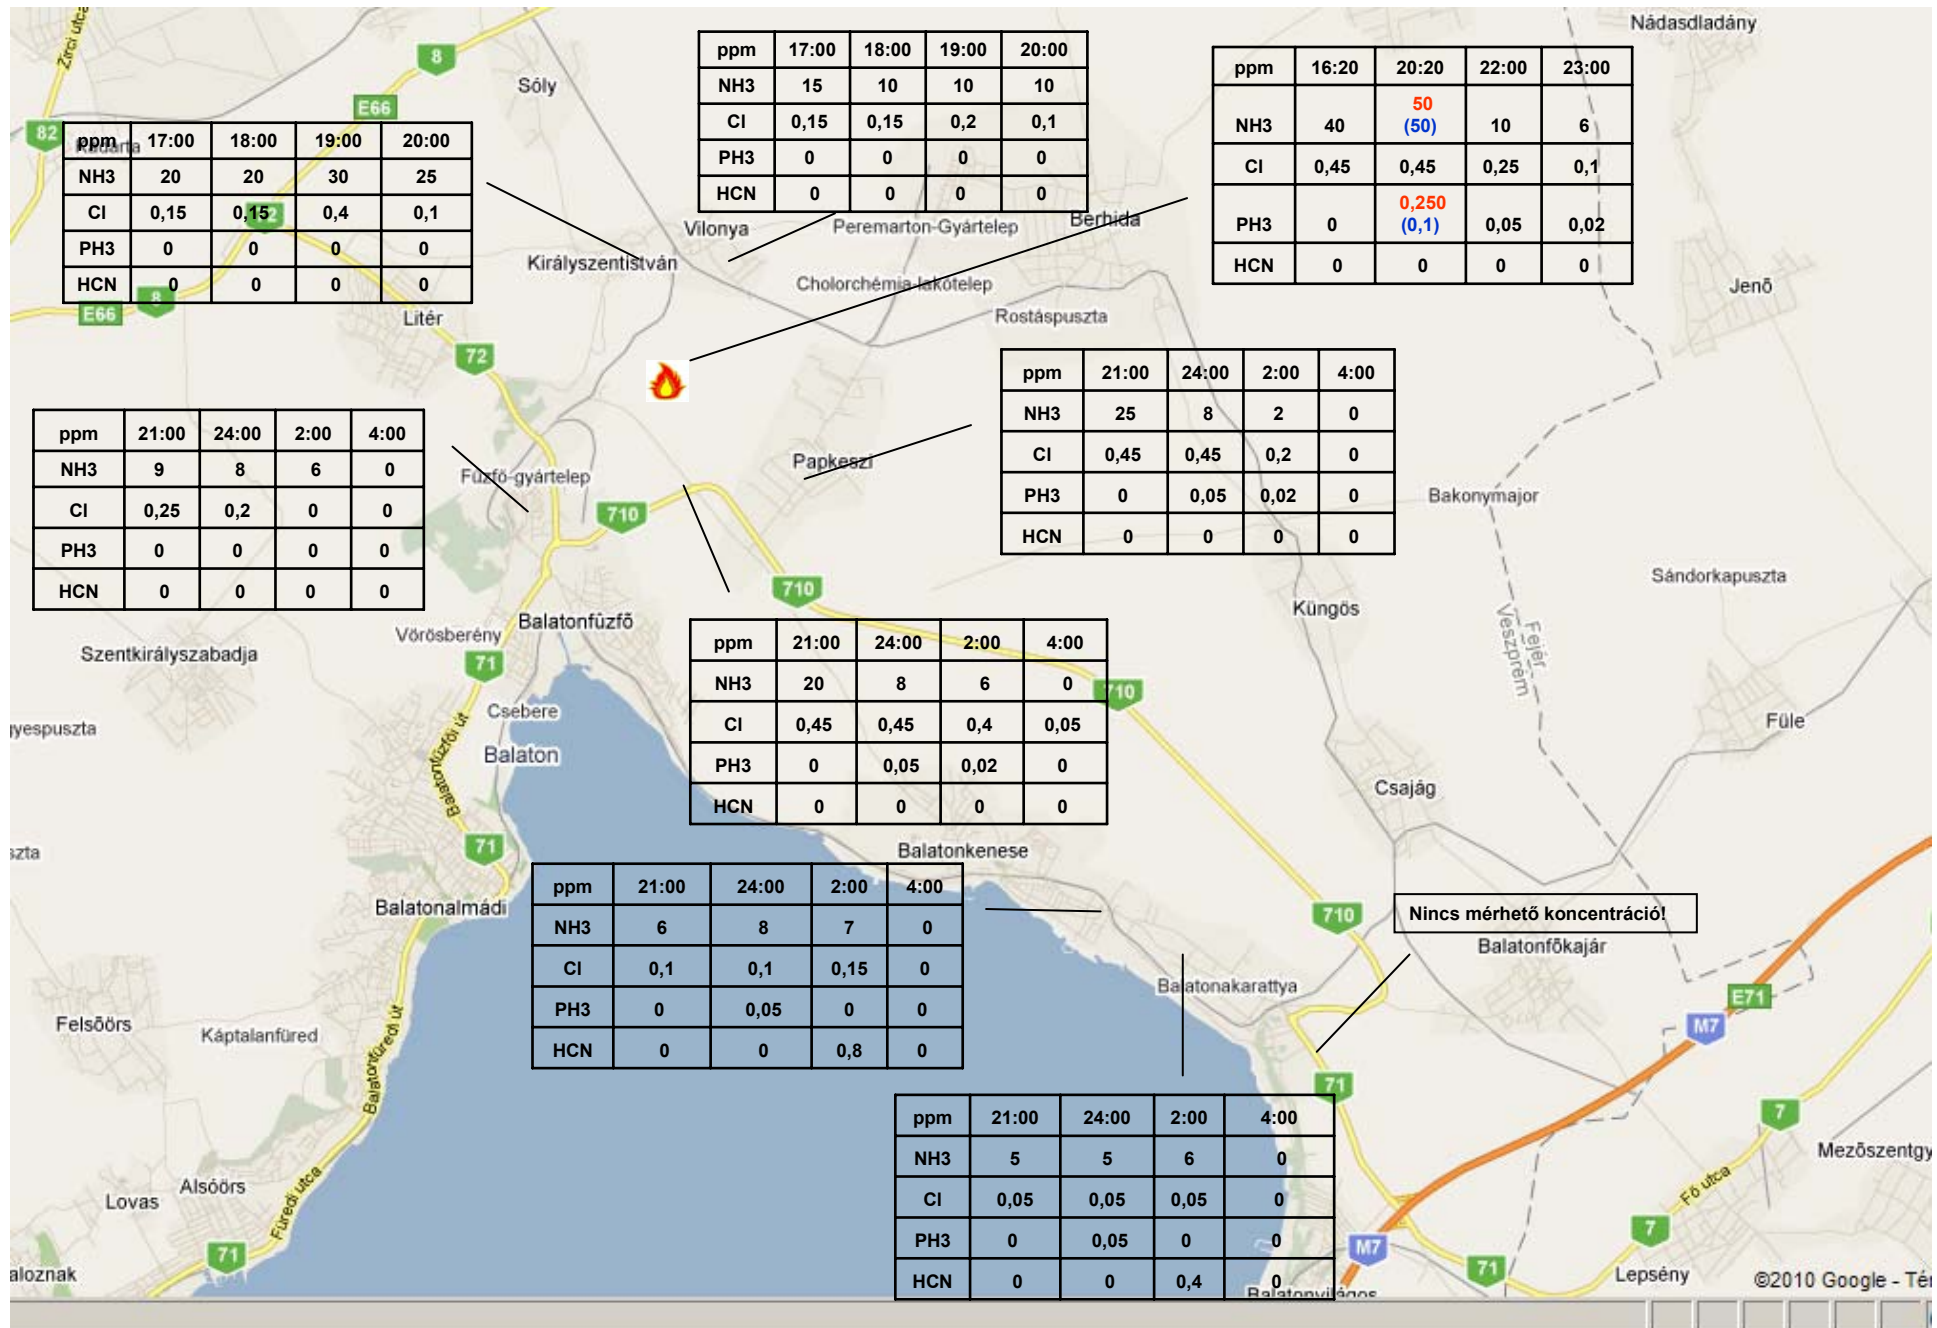
VFCS mérései

- A telephelytől dél, dél-nyugati irányban egy enyhén sárgás, fehér köd volt tapasztalható. A felhő kb. 1000 x 200 méter kiterjedésű volt. A köd Papkeszi irányába terjedt majd a szélirány fordulásaival Litér, Balatonfűzfő-gyártelep irányába fordult. A VFCS Folyamatos méréseket végzett a terjedés irányában. Az időközben kikerkező Fejér VFCS segítségével folyamatos méréseket végeztünk az alábbi településeken:

Litér, Királyszentistván, Vilonya, Berhida, Peremarton, Küngös,
Csajág, Balatonfűzfő, Balatonkenese, Balatonfőkajár
