Bérczi László, Ecseti Balázs

A beavatkozás biztonságának feltételei az M3-as metró területén

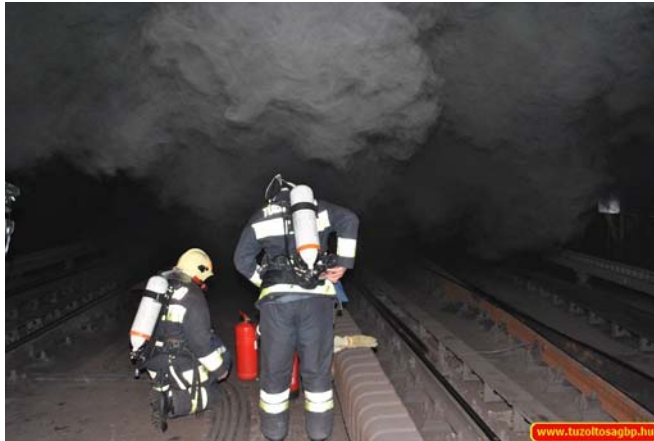
Az irányított ventiláció hatása a füsttárra (forrás:

http://www.flowsolve.com/metro_fire.htm)

Az ábrán az irányított ventiláció hatását láthatjuk a füsttár eltolódására. Ha megfelelő módon alkalmazzuk a szellőzőrendszert, akár a hagyományos légzőkészülékekkel is felszámolható az alagútban rekedt szerelvény tüze (mindazonáltal érdemes a biztonsági tartalék miatt legalább a duplapalackos készülékek használata, hiszen a ventilátorok energia ellátásának megszűnése után a füstmentes részek újra füsttel telítődhetnek).

A 2011. április 19-én történt tüzeset során a szellőző ventilátorokat az Árpád-hídnál befúvatásra, míg a Forgách utcánál elszívásra kapcsoltattuk a műszaki diszpécserrel. Az irányított szellőztetés hatására kialakult egy viszonylag nagy füstmentes zóna az Árpád-híd

felől, és egy sűrű füstös rész a Forgách utcai részen (A fűszellőzők felszíni kivezetései környezetében oly mértékű volt az égéstermék elvezetése, hogy az ezek környezetében található épületekhez sorra hívták a tűzoltókat az állampolgárok, mert azt hitték ott is tűz keletkezett).

A képen látható, hogy a beavatkozó tűzoltóknak nem kellett áthatolni a füsttel telített állomási szakaszon, hanem már nagy távolságban, az alagútban találkoztak a füsttárral.
