Membrán hatás kompozit szerkezeteknél tűz esetén I. – A Cardington teszt

CARDINGTON TŰZTESZT PROGRAM

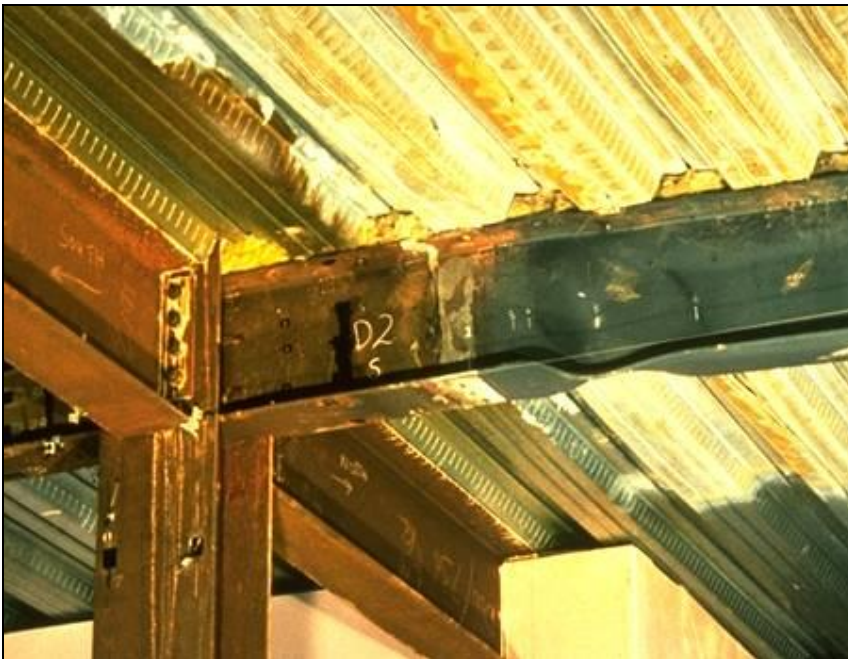
5. ábra Övlemez horpadása a befogott tartóban

A teszt folyamán a gerenda mindkét végénél helyi horpadás jelentkezett, pontosan a kemence falánál (ld. 5. ábra).

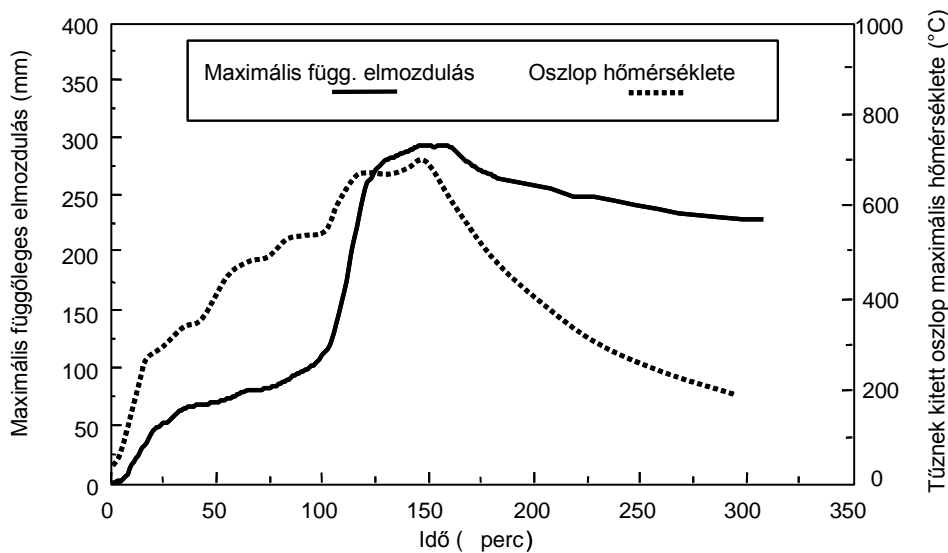
6. ábra A központi 9 méteres gerenda maximális függőleges elmozdulása és az oszlop tűznek kitett felső részének hőmérséklete

A teszt indítását követően körülbelül a 110. és 125. perc között a függőleges elmozdulás a 9 méteres támaszközü acélgerenda közepén gyorsan megnövekedett (ld. 6. ábra). Ez a támasztó gerendák függőleges elmozdulásának a következménye. A belső oszlopok tűzhatás alatt álló részei körülbelül 180 mm-rel összenyomódtak (ld. 7. ábra). Az oszlop érintett részének hőmérséklete körülbelül 670 °C volt, mikor a helyi horpadás bekövetkezett.

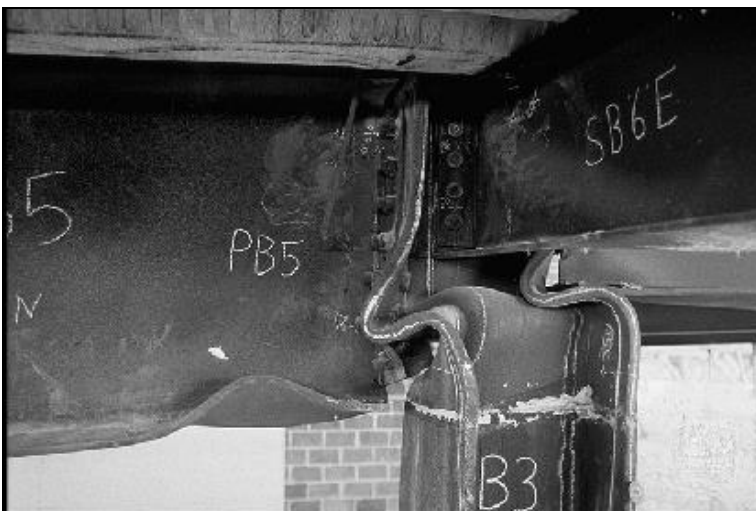
7. ábra Összenyomódott oszlopfej a tesztet követően

Az oszlop magasságának csökkenése – amely az előbbi helyi horpadás miatt következett be – egy körülbelül 180 mm-es maradó alakváltozást okozott a tűztér feletti összes szinten. Ezen viselkedés elkerülése érdekében a további tesztekben az oszlopok a teljes magasságukig védelemmel lettek ellátva.

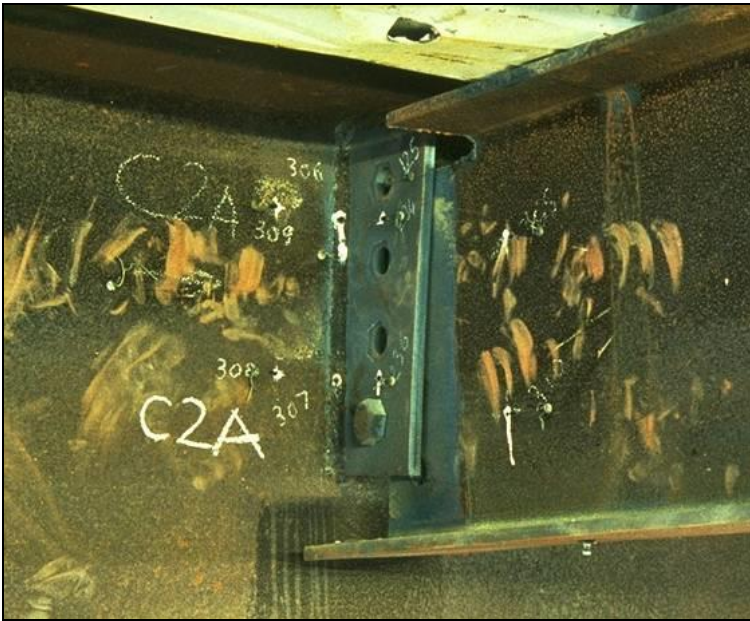
8. ábra Gerincbekötő lemez a tesztet követően

A mestergerenda mindkét oldalán másodlagos gerendák egy körülbelül 1 méter hosszú szakaszon voltak hevítve. A tesztekot követően a vizsgálat azt mutatta, hogy a gerincbekötő lemezen található csavarok nagy része elnyíródott (ld. 8. ábra).

A csavarok azonban csak a főgerenda egyik oldalán nyíródtak el. A lemez 1. tesztben történt eltöréséhez hasonlóan a csavarok itt is a gerenda hülése közben, a termikus kontrakció következtében törtek el. A termikus kontrakció magas húzófeszültséget okozott, amely azon nyomban enyhült, amint a mestergerenda egyik oldalán található gerincbekötő lemeznél a csavarok elnyíródtak.

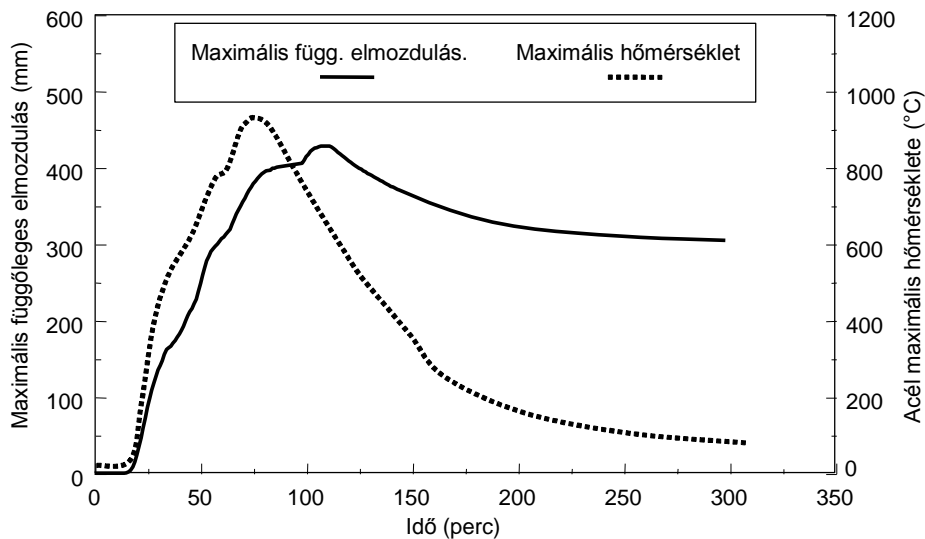
9. ábra Másodlagos gerenda maximális függőleges elmozdulása és hőmérséklete

Az acélhőmérséklet maximális értéke 1014 °C volt, amelyet a 2 rácsvonalon található belső gerendán mértek (E2/F2). A maximális függőleges elmozdulás 428 mm volt (éppen nem érte el a támaszköz $1/20$ -át) a másodlagos gerenda középpontján, amelynek a csúcshőmérséklete 954 °C volt. A lehülés közben a gerenda maradékalakváltozása 296 mm -re csökkent vissza. A lehajlások és hőmérsékletek időbeli változása a 9. ábrán látható.

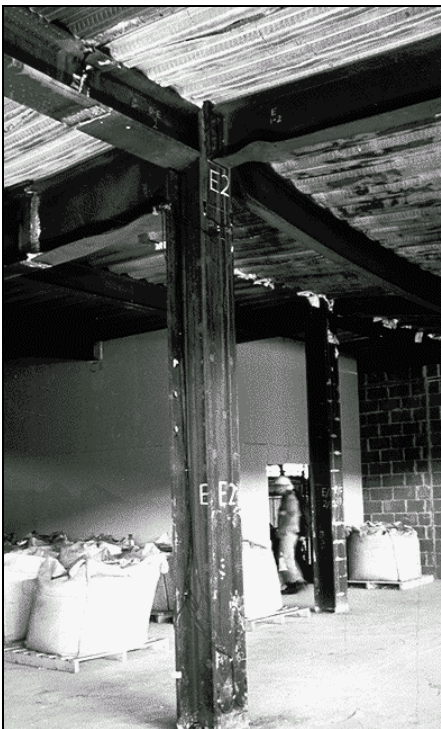
10. ábra A szerkezet a tesztet követően

A tűzszakaszon belül minden éghető anyagot felemésztett a tűz. A szerkezet nagyon jól viselkedett, összeomlásnak semmilyen jelét nem lehetett tapasztalni (ld. 10. ábra).

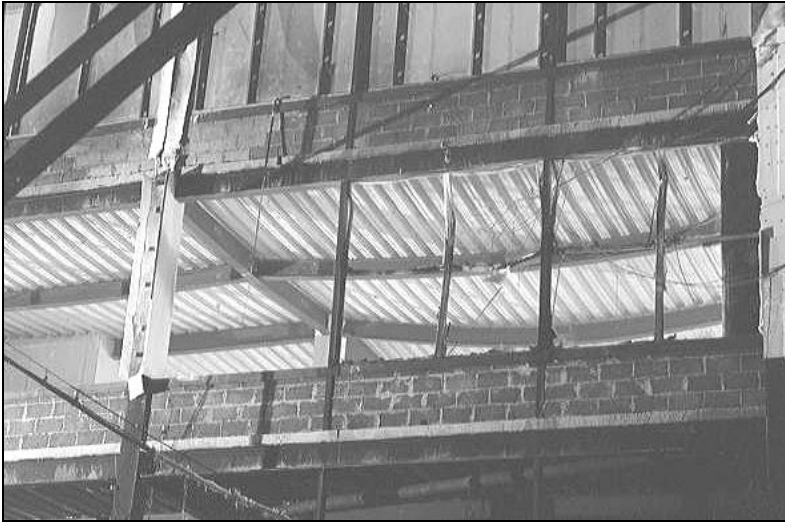
12. ábra Alakváltozott szerkezet a tűz folyamán

A tűz súlyosságát a szellőztetési feltételek határozták meg. A folyamat elején a hőmérséklet hirtelen megugrott, amikor az üvegezés összetörése nagy nyílásokat hozott létre az épület mindkét oldalán. Az épület két, ellentétes oldalán található nagyméretű szellőztetési keresztmetszet egy hosszú időtartamú, de a vártnál alacsonyabb hőmérsékletű tüzet eredményezett. A maximális mért levegőhőmérséklet 746 °C volt, míg a maximális acélhőmérséklet 691 °C, a tűztér közepén mérve. A tűztérben mért léghőmérséklet értékek a 11. ábrán láthatóak. A szerkezetet a tűz végéhez közeli időpontban a 12. ábra mutatja.
