Dr. Hadnagy Imre József

MOST MEGTÜZESÍT VIZET, LEVEGŐT, MAJD HARAGJÁBAN OLVASZT, ÉGET, ÖL

avagy adalékok a magyarországi ipari fejlődés kibontakozásától a XX. század utolsó harmadáig terjedő időszak malom- és nagy épülettüzeinek történetéhez

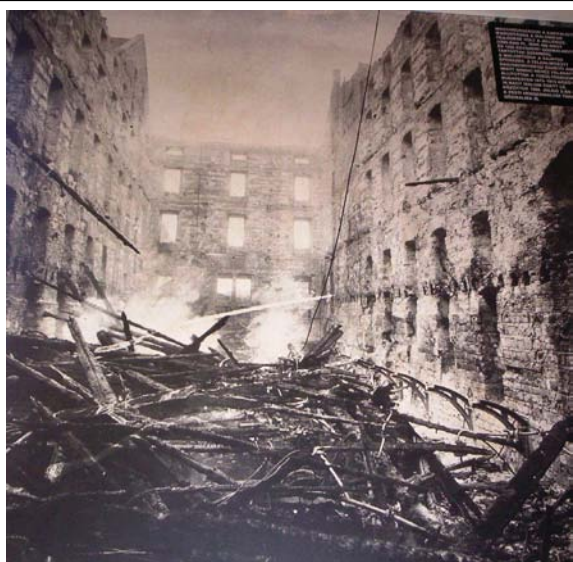
3. kép A Pesti Hengermalom az 1888. július 3-i tűz után

A *Pesti Hengermalom* (3. kép) a mai Balassi Bálint – Stollár Béla – Néphadsereg – Pálffy utca (V. kerület) által határolt területen kezdte meg működését 1841-ben. Ez volt az első gőzmalom, amely 1850-ben leégett. A malmot megnagyobbított korszerűbb változatban építették újjá. 1888. július 3-án újra a tűz martalékává vált.

A képen látható romhalmoz arról árulkodik, hogy a többszintes épületben működő malomnak szinte egyetlen része sem maradt épségben.

A tűz feltehetően egy fémtengely túlhevülése, vagy súrlódás által keletkezett a koptatóban a malom legveszélyesebb részében.

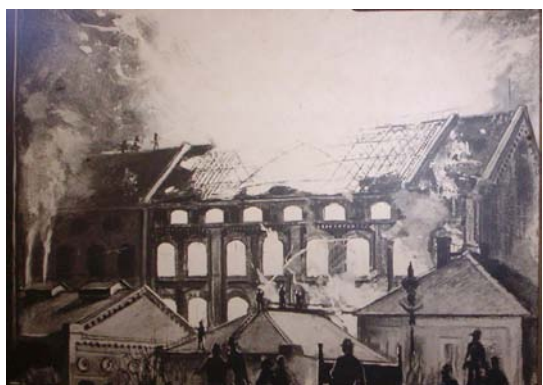
4. kép. Richter A. festménye: A Concordia gőzmalom égése 1902 január 24-én

A székesfővárosi tűzoltóság megalakulását követően a hetedik budapesti nagy malomtűz a **Concordia-malomban** (4. kép, IX. kerület Soroksári út 90) keletkezett 1902. január 24-én kevéssel éjfél előtt. A malom történetének ez a második égése⁵. A lángok itt is gyorsan terjedtek a jól éghető faszerkezeteken át a tűz által gerjesztett szél közreműködésével. A kép tanúsága szerint a tűzoltók derekasán küzdenek a lángokkal ám a malom sorsa megpecsételődött: a malom fele, a liszt-, és gabonaraktár leégett. A sors szeszélyes játéka folytán sajnos a tűzoltók közül ketten *Sz milkó József* és *Herczeg János* életüket veszítették. Ők a malom legfelső emeletén küzdöttek a lángokkal, amikor a levegőben szállongó

áthevült lisztpor hirtelen belobbant, a lángok elzárták a menekülés útját, és tűzoltóhalál lett a sorsuk, az alsóbb emeleteken működők is csak nagy nehezen menekültek meg.

Az oltást nehezítette, hogy a hideg miatt a befagyást elkerülendő a hordókban vizet nem tároltak, a gőszivattyú által táplált vezetékek üresek voltak. A gőzgépet nem lehetett üzembe helyezni, mert a gépész megszökött.

A tüzet már-már lokalizálták, amikor váratlan esemény zavarta meg a küzdelmet, a raktárépület padlásán robbanás történt. A robbanás után a lámpák hirtelen kialvása miatti sötétségben és a nagy füstben többen csak nehezen tudtak menekülni. A malmot borító füstben a tetőn lévők életéért is kellett szorítani, szerencsére az ablakokon keresztül biztonságos helyre jutottak. Ez az újabb veszedelem fenyegette a szomszédos Zwack-féle szeszgyárat. A szeszkészlet begyulladását a küzdők emberfeletti munkával megakadályozták. A kárt, mintegy 3 millió koronát, a biztosító megtérítette.

A raktár padlásán vagy a szállongó lisztport, vagy felgyülemlett gyúlékony gázokat egy oda jutó zsarátnok robbantotta be.

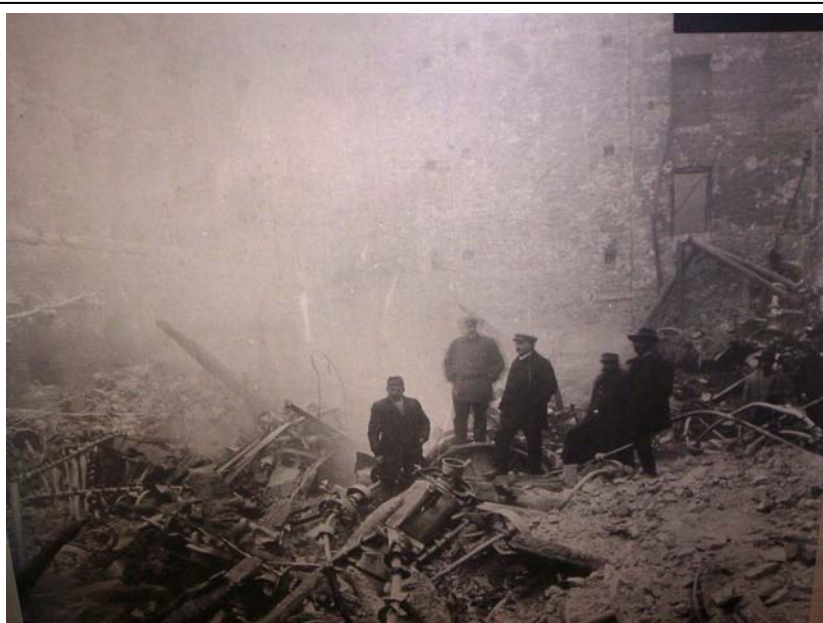
5. kép. A Hungária malom az 1909. november 3-i tűz után

A tűz oka nagyvalószínűséggel gyújtogatás volt, ennek feltételezésére az ad okot, hogy 200 dolgozójától kívánt megválni a tulajdonos.

1909. november 3-án a **Hungária-malom** (IX. kerület Soroksári út) is osztozott a leégett malmok sorában (5. kép). A malom rozs- és árpa őrlését, továbbá rizs-,

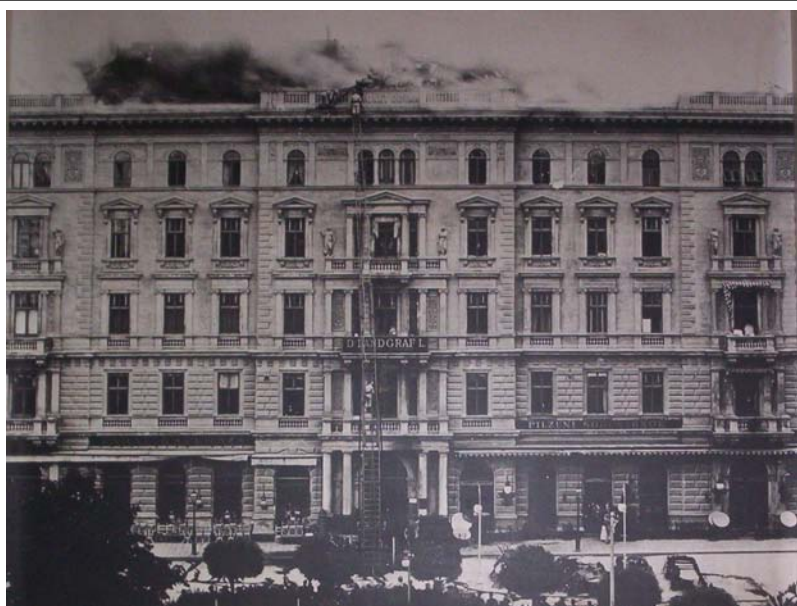
6. Kép. A Kecskeméti-utca 13. sz. ház tetőtüze

Egy hatemeletes bérház tetőtüzevel küzdenek a tűzoltók **Budapest**en a **Kecskeméti-utca**13-ban a **6. kép** tanúsága szerint. A tüzesetről készült tudósítás⁶ a támadás vázlatát is közli (**7. kép**).

észlelte, hogy a 30 méter magas sarokház tetejének több mint fele lángokban áll.

Az épület padlásterének egy részén lévő manzárdlakások képezték a hatodik emeletet, a fölöttük levő alacsony, és a be nem épített eredeti padlástér egybekapcsolódott. Az épület teteje eternitpalával volt fedve.

A tűz oka. Dohányzás, vagy más ok miatt használt nyílt láng.

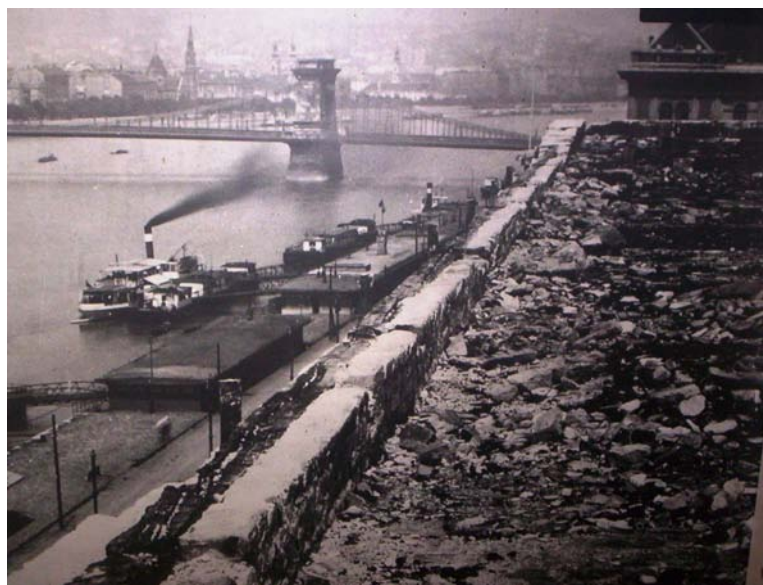
8. kép. A Magyar Általános Biztosító palotája a tetőtűz után

Magyar Általános Biztosító (8. kép) dunaparti palotájában 1928. július 5-én pusztított a tűz⁷. A képen a palota lángok martalékává vált tetőrésze látható.

A tűzoltók kiérkezésekor a tűz a tető Türr István utca és a Mária Valéria utca sarkán lévő részén dült. A padlásterbe a tomboló tűz és nagy meleg miatt nem lehetett behatolni. Az oltást a hatalmas osztatlan padlásterből így megkísérelni sem lehetett. Az óriási kiterjedésű, és méretű tetőzet fagerendáin kívül a padláson tárolt rengeteg fából készült ablakzsalu szaporította az éghető anyagok mennyiségét.

A tűz kitörése előtt az épület kéményeit két kéményseprősegéd kiégette, miközben erős északnyugati szél uralkodott, az így keltett mesterséges tűz egy, vagy több szikrája juthatott a tetőtérben tárolt anyagok közé, és feltehetően okozta a tüzet.

Különleges látványosság volt az, ahogy a palával fedett tetőn kitornek a lángok. Előbb a nagy hőtől a szarugerendákkal párhuzamosan a pala elhasadt, majd azon átbújó lángok láthatóvá váltak, később a pala töredezett, így a rés szélesebbé vált, a lángok nagyobb teret kaptak, és végül a pala a szarugerendákról is lepatogott, és a lángok beborították a tetőt.

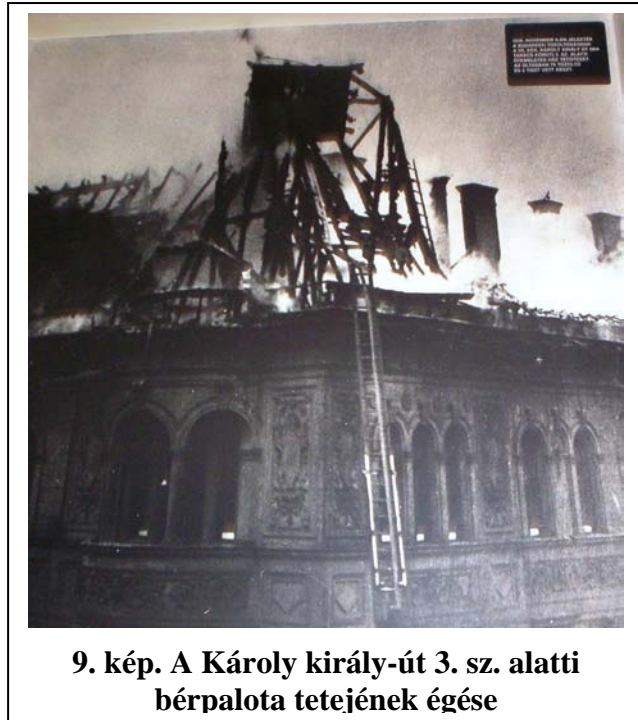
9. kép. A Károly király-út 3. sz. alatti bérpalota tetejének égése

Az 1929-es év is szolgált néhány tetőtűzzel közülük az egyik legnagyobb méretű az akkori VII. kerület **Károly király-út** (ma VII. kerület Károly körút) **3.** számú ötemeletes épület tetőszerkezetét pusztította⁸ **(9. kép)**.

Az épület padlásterére hatalmas 1500 négyzetméter, rabitz-falakkal elválasztott labirintszerűen kialakított padlás. A padlásra való feljutásra csak egy rendes feljáró volt használatban, a többi beépítették, illetve eltorlaszolták. A tető deszkaborítása kátránypapírral fedett, melyet részben eternitpala, részben bádoggal takar. A négy kupolát bádoggal fedti.

A tűz az épület Károly király-úti részének Rákóczi út felőli oldalán keletkezett. A tetőtérben gyorsan terjedt.

A tűz terjedését lényegesen fokozta a padláson tárolt rengeteg éghető anyag.

A tűz oka. Minden valószínűség szerint a tüzet a Rákóczi út felőli oldalon szabadon álló tűzfalra - függő munkaállványon - reklám-alapfestést végző munkások okozták. A munkaállványt csak a sötét padláson és tetőgerincen át tudták megközelíteni. A tűz kiváltója a dohányzással, vagy a padláson világításra használt gyufa használatával összefüggő gondatlanság lehetett.

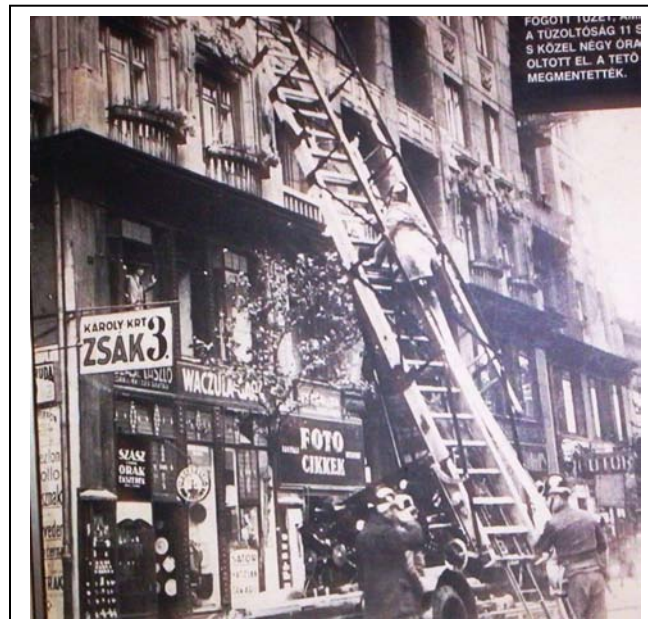
10. kép. Báthory utca 10. sz. négyemeletes ház tetőzetének égése

1930. február 6-án a Budapest V. ker. **Báthory utca 10. sz. négyemeletes** épület tetejét borították be a lángok⁹ (10. kép).

Ennél a a tűznél a - Szabadság-tér szomszédságában a Báthory-Szemere-Kálmán utcákban három oldalról szabadon álló négyemeletes bérpalota tetőzetén - fellobanó lángokat a járókelők észlelték, de ekkorra már a padlás fele jóformán leégett. A XIX. század végén épült 60 m.x 36 m-es díszes épület mindkét sarkán egy-egy torony ékeskedik. A tető fedése – bádóg, cserép, pala. A padláson tűzfalak nincsenek.

A palástérben nagy mennyiségű régi bútor, ládák, és egyebek voltak felhalmozva, melyek jó alanyai voltak a tűznek.

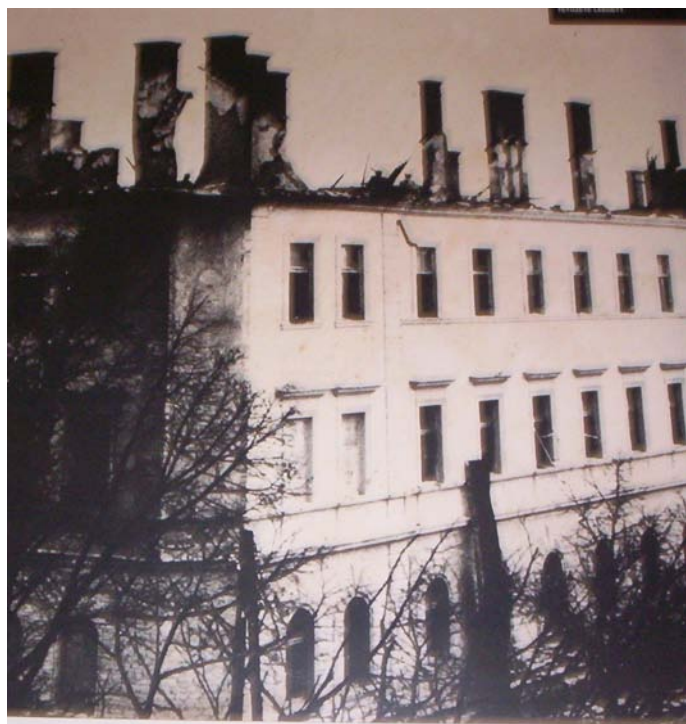
12. kép. A Keszthelyi Mezőgazdasági Akadémia leégett tetőzete

A második világháborút követően is voltak nagy tüzesetek Budapesten és vidéken is, ezekből a galéria képei között az első az, amely **1956. február 4-én** támadt a **Keszthelyi Mezőgazdasági Akadémián** (**12. kép**). A tűz az épület tetejét elemésztette, a képen látható, hogy csak a kémények vészelték át a pusztítást.

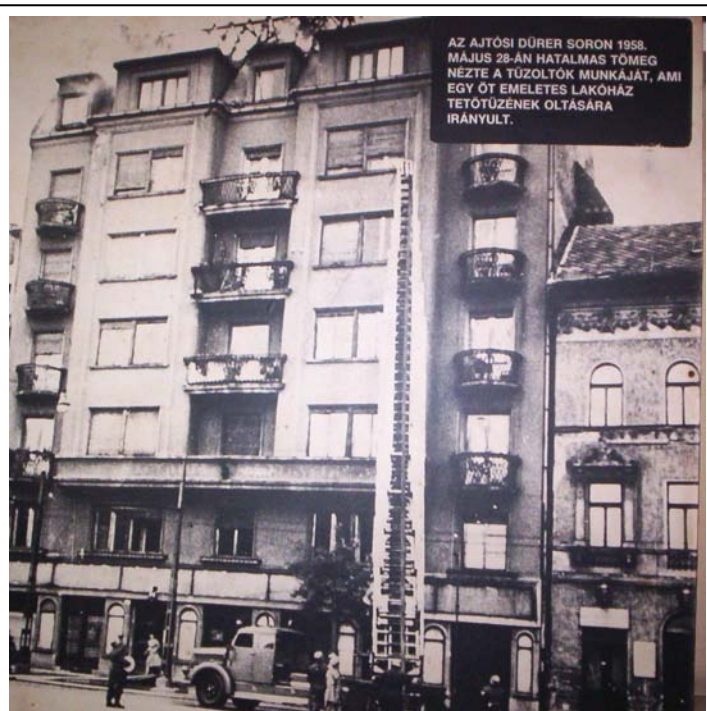
13. kép. Az Ajtósi Dürer sor ötemeletes lakóházának tetőtűze

1958. május 28-án a Budapest XIV. ker. **Ajtósi Dürer sor** egyik **ötemeletes lakóházának** tetejére szökött fel a vörös kakas (**13. kép**).

A **tűz keletkezésének oka** – más okok kizárhatósága miatt – a tetőn dolgozó és a padláson át közlekedő munkások gondatlanságának (tiltott dohányzás) tulajdonítható.

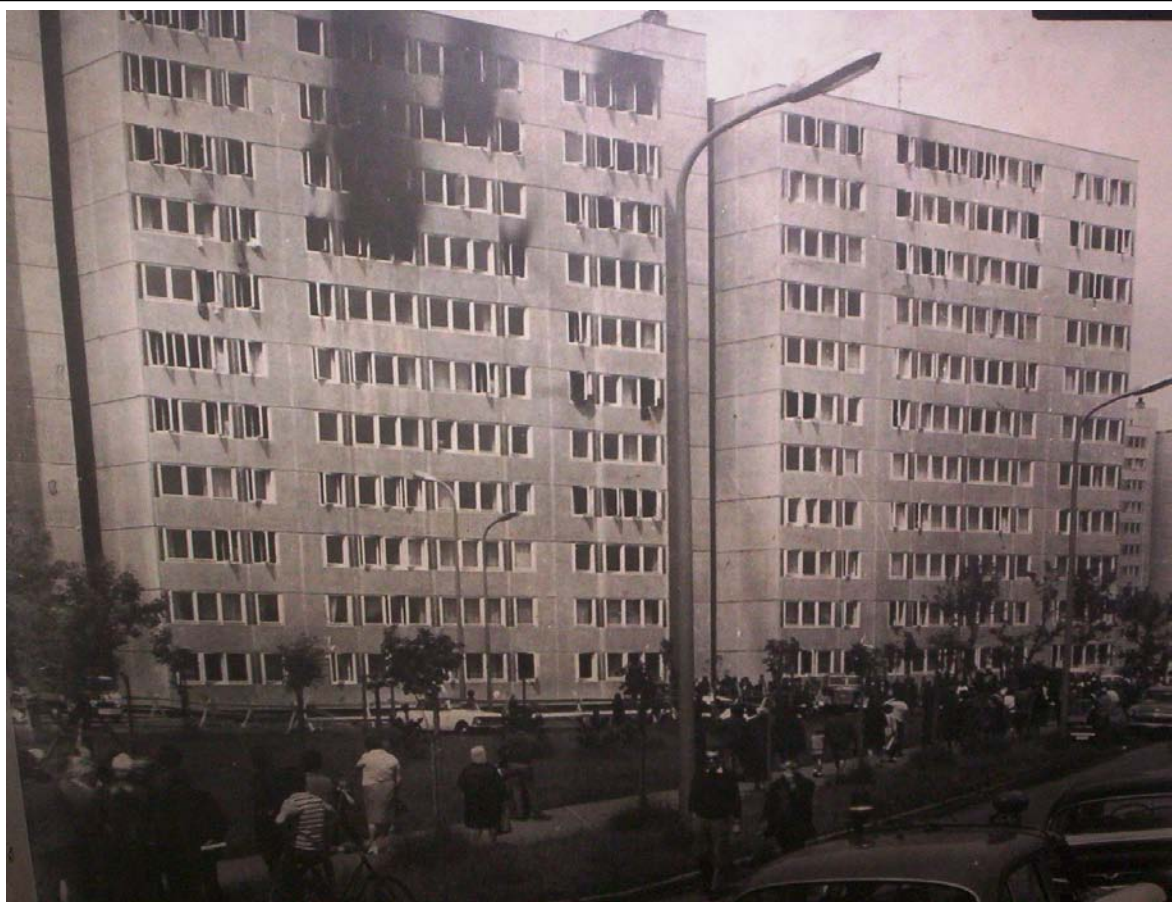
14. kép. Budapest XIV. kerület Csertő utca 12-14 sz. lakóépület az 1972. május 18-i tűz után

A veszély nagyságát és az emberek pszichikai állapotát jelzi, hogy a tűzoltók kiérkezésekor az ablakokból kihajoló lakók kétségbeesetten kiabáltak segítségért, egyesek biztatták őket, hogy ugorjanak ki az ablakon, mások ponyvát sürgettek, nem gondolva, hogy 6-10 emeletnyi magasságból kiugorva szinte nincs remény az életben maradásra.

A tűz oltáshoz az elsőként érkezők alapvezetékét szereltek, a tolólétrát a Csertő utcai oldalon állították fel. Az alapvezeték osztóját a VI. emeleten helyezték el, és megállították a tűz lefelé terjedését, és megfékeztek a felsőbb emeleteken a lángokat. Később a veszélyeztetett emeletek szintjén még öt osztót szereltek. Ezekről 14 sugár oltott, illetve biztosította a menekülési útvonalat. Az életmentésre rendelt lánglovagok sok embert kísérték le az V emeletre.

Az épületnek a hátsó oldalán szerelt tolólétrákon 25 lakót sikerült kimenekíteni.
