Kovács István

Pirotechnikai robbanás Balatonfüzfőn

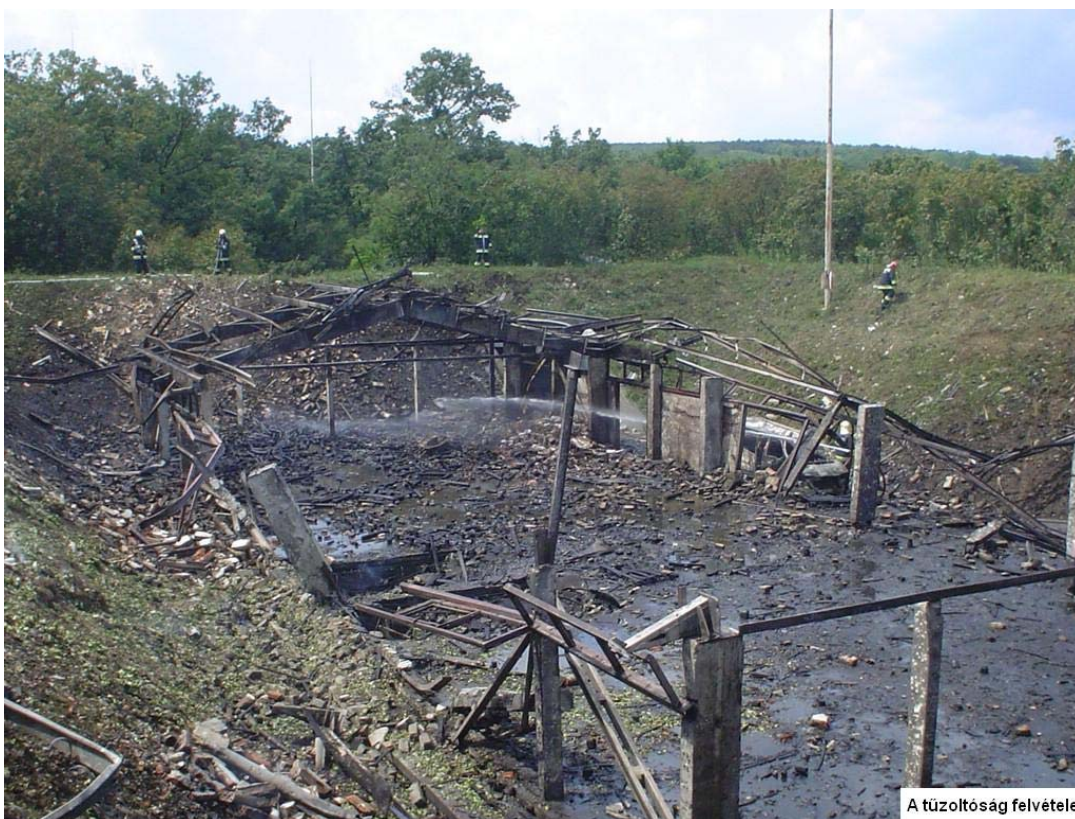
A kiérkezés után a még mindig fel-felrobbanó pirotechnikai anyagok miatt a megközelítés rendkívül veszélyes volt. A közvetlen helyszínre érkezve látták, hogy a raktárépület falait a robbanás elrepítette, a tartóoszlopok is csak részben maradtak meg. Sajnos a felderítés eredményeként hamar bizonyossá vált, hogy a bent tartózkodó személyek közül senki sem élte túl a robbanást. A raktárépületet körbefogó kb. 5 méter magas földhányon átrepülve a felrobbant pirotechnikai anyagok a volt raktárépület több száz méteres sugarú környezetében másodlagos tüzeket gyújtottak. Mivel ez a terület erdős-ligetes így igen fontos volt a másodlagos tüzek gyors eloltása, különös tekintettel arra, hogy több pirotechnikai anyagot tartalmazó raktár volt a közelben. A másodlagos tüzek veszélyeztették a kb. 500 m-re lévő lőporraktárt is. A veszélyeztetett objektumok védelme és a másodlagos tüzek oltása az RST szerint érkező további tűzoltó egységek feladata volt.

A felrobbant raktár maradványai

A robbanással kapcsolatosan a legfontosabb tapasztalat, hogy milyen fontos a kellő körültekintés és a létesítési szabályok betartása. A földszánc rendkívül jól betöltötte feladatát, hiszen a robbanás következtében kialakuló lökéshullámot megvezette, megóvta így a közelben tartózkodókat és a környező létesítményeket. A földszánc nélkül a kb. 50 tonna tűzijáték felrobbanása beláthatatlan következménnyel járt volna....
