Dr. Gyapjas János

## **Súlyos nemzetközi tüzesetek: visszatérő hibaláncok és rendszerszintű tanulságok**

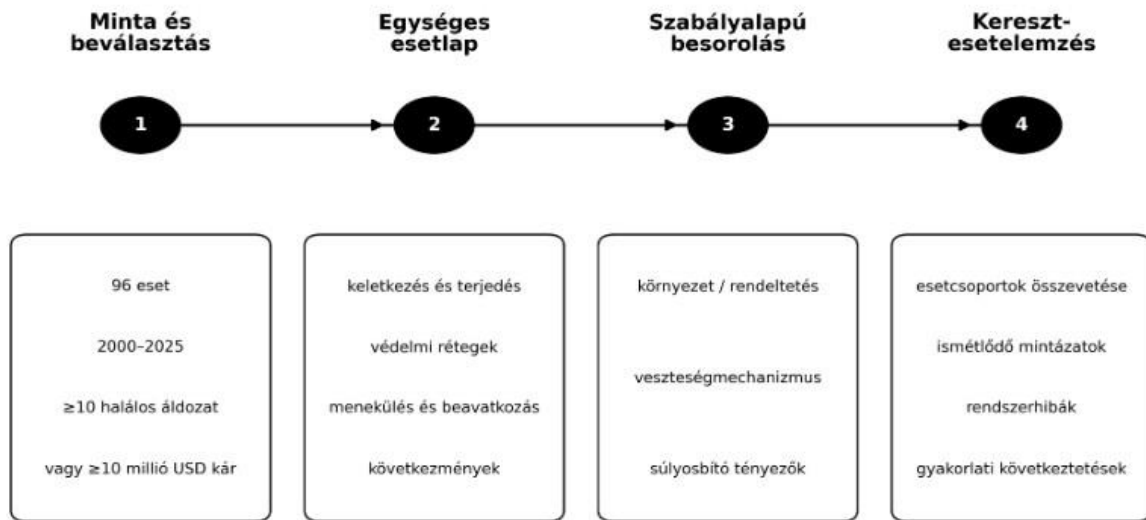
### 1. ábra. A 96 súlyos nemzetközi tüzeset mintázatalapú feldolgozásának logikája (saját szerkesztés)

A kutatás feldolgozási logikáját az 1. ábra foglalja össze. A módszer lényege az volt, hogy a 96 súlyos eseményt egységes esetlapok alapján, azonos szempontok szerint dolgoztam fel, majd szabályalapú csoportosítással és kereszt-esetelemzéssel azonosítottam az esetcsoportokon átívelő mintázatokat és visszatérő rendszerhibákat.

Az egyedi esetek egységes feldolgozása teszi lehetővé az ismétlődő hibaláncok felismerését.

Az 1. ábrán bemutatott feldolgozási rend biztosította, hogy az egyedi esettörténetekből ne elszigetelt példák, hanem összehasonlítható, általánosítható tűzvédelmi tanulságok szülessenek.

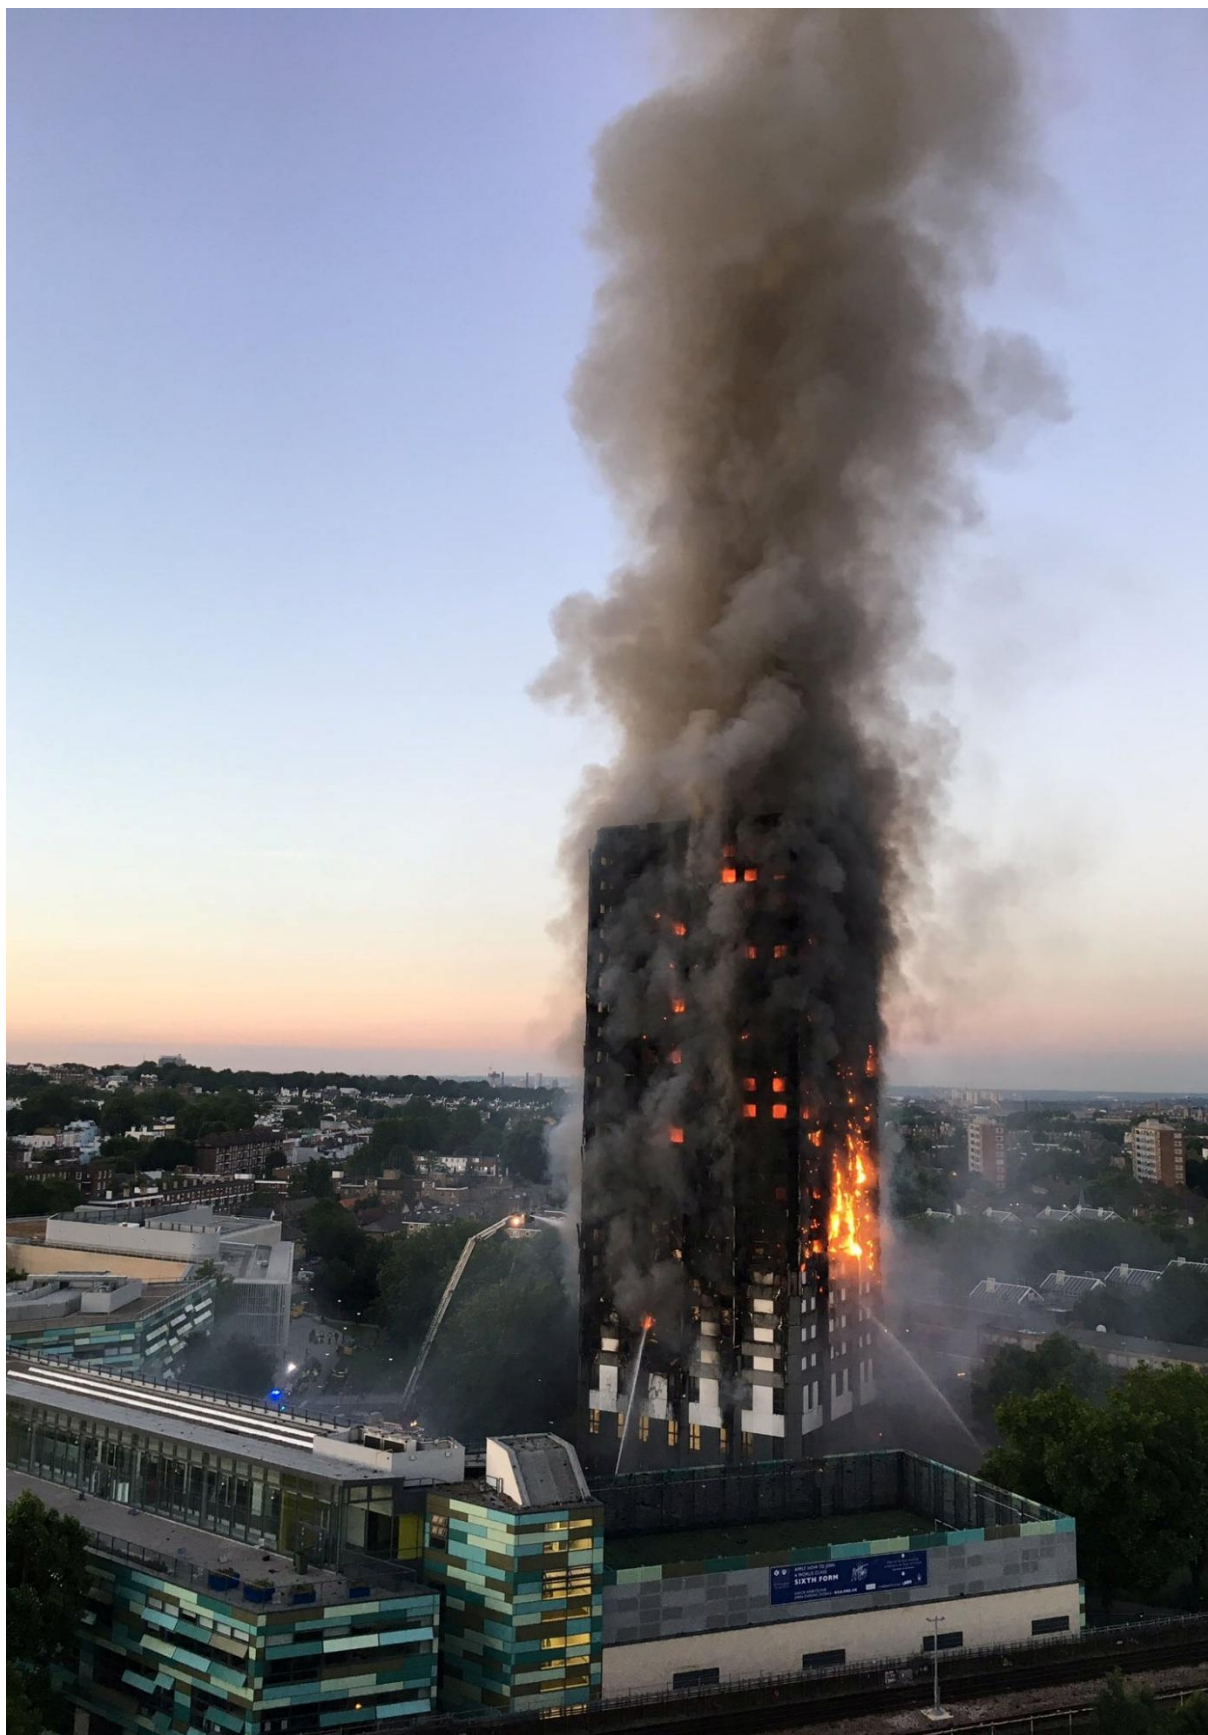
2. kép. A Grenfell Tower égése 2017. június 14-én, 4:43-kor. Fotó: Natalie Oxford [5].

A Grenfell Tower 2017-es tüzesetében egy lakás tüze a homlokzati rendszeren keresztül rövid idő alatt a 24 emeletes épület jelentős részére áttért. Bisby az alumínium kompozit panelek éghető polietilénmagjának, a hőszigetelésnek és a rétegrendnek a meghatározó szerepét tárta fel [3]. A Grenfell Tower Inquiry szerint a gyors külső terjedés, a füst épületen belüli szétterjedése, az egyetlen lépcsőház, a kommunikációs nehézségek és a „maradj helyben” („stay put”) tanács késedelmes felülvizsgálata együtt súlyosbította az eseményt. Hetvenkét ember halt meg [4].

A **2. képen** a homlokzat mentén csaknem folytonos függőleges lángfront látható. Ez vizuálisan is jelzi, hogy az esemény már nem egyetlen lakás vagy tűzszakasz tüze volt: a külső térelhatároló rendszer a tűz továbbterjedési útvonalává vált. A több szinten égő lakások és a kiterjedt füstképződés az eredeti tűzforgatókönyv összeomlását mutatják.

A „maradj helyben” stratégia biztonságos lehet, de csak addig, amíg műszaki előfeltételei fennállnak. Ha a tűz több szintet érint, a kiürítési döntésnek és a tájékoztatásnak a valós eseményhez kell igazodnia. A homlokzat megfelelősége pedig nem különálló termékek, hanem a teljes rendszer – légrések, rögzítések, csomópontok és nyílások – teljesítménye alapján ítéltető meg.

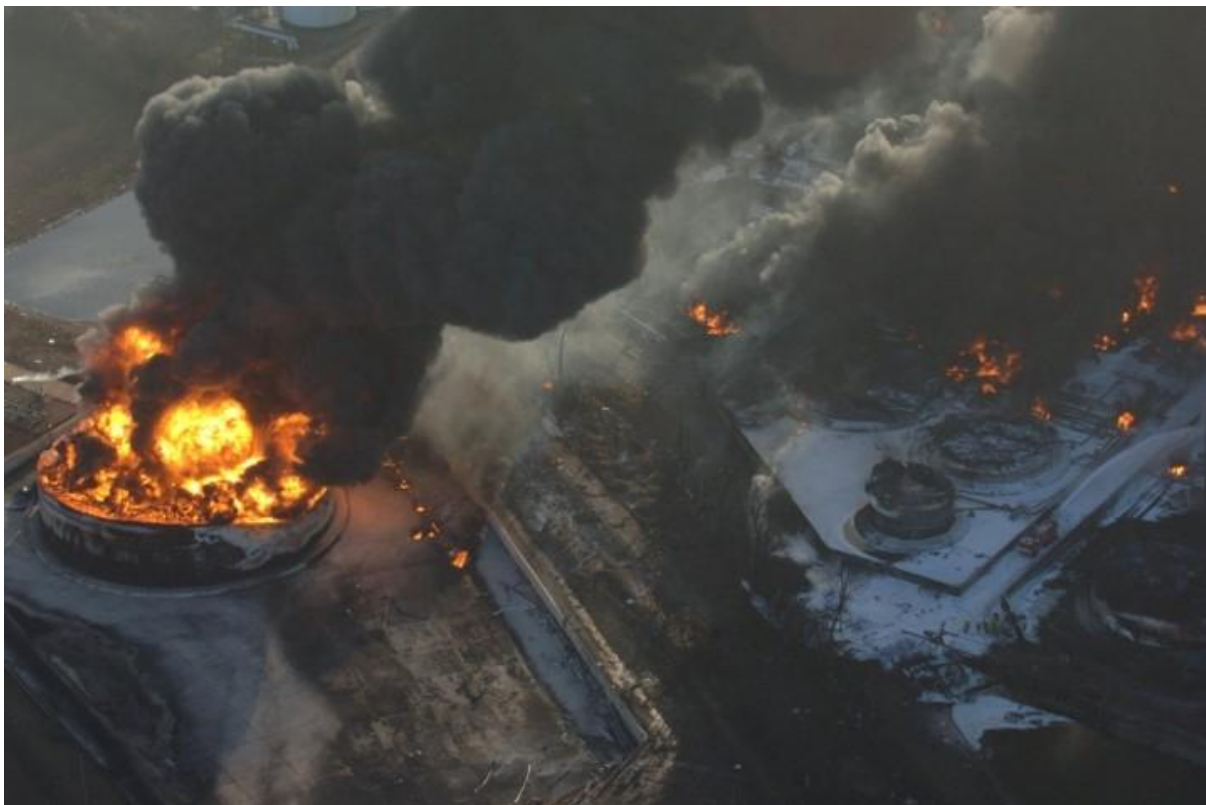
**3. kép. A Buncefield üzemanyagtároló-telep tüzesete, légi felvétel. Forrás: Environment Agency [7].**

A vizsgálat nem egyetlen meghibásodást azonosított. A szintjelzés nem adott megbízható információt, a független magas szintű védelem nem állította le a betöltést, az eszközök karbantartása és tesztelése elégtelen volt, a működési gyakorlat pedig nem biztosította a veszély időbeni felismerését. A műszaki hibák mögött biztonságirányítási és vezetői hiányosságok is álltak [6].

A **3. képen** az égő tartály mellett a hatalmas füstoszlop, a közeli tárolók, a technológiai vezetékek és a károsodott ipari környezet is látható. Ez érzékelteti az esemény léptékét és a dominóhatás lehetőségét: a tűz nem egyetlen tartály, hanem a teljes telep és környezete problémájává vált.

Buncefield üzenete, hogy a redundancia csak akkor jelent valódi védelmet, ha a védelmi rétegek ténylegesen függetlenek, működőképesek és ellenőrzöttek. Két papíron meglévő elem nem ér sokat, ha közös karbantartási, szervezeti vagy információs hiba teheti őket működésképtelenné.

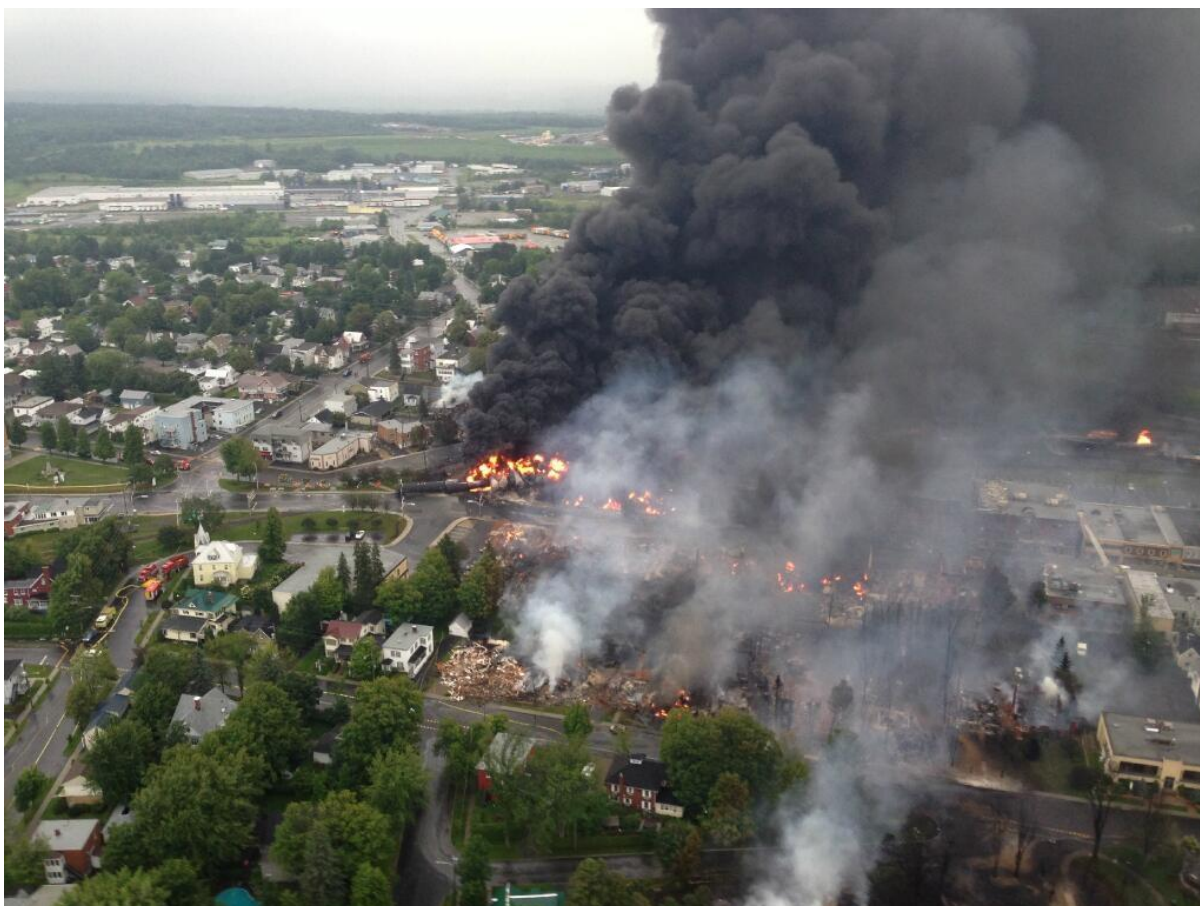
**4. kép. A Lac-Mégantic-i vasúti katasztrófa és tűz a kisiklás napján, rendőrségi helikopterről fényképezve. Fotó: Sûreté du Québec [9].**

A vizsgálat szerint a vonat rögzítése elégtelen volt, a kézifékek hatásosságának vizsgálata hibás módon történt, a mozdony korábbi tüzeinek kezelése megváltoztatta a fékrendszer állapotát, a vállalat biztonságirányítása pedig nem kezelte megfelelően a kockázatokat. A sérülékeny tartálykocsik nagy mennyiségű éghető folyadékot engedtek ki a sűrűn beépített városközpontban [8].

A **4. kép** egyetlen felvételen kapcsolja össze a kisiklott tartálykocsikat, az intenzív tüzet, a vasúti pályát és a közvetlenül mellette fekvő városközpontot. Jól látható, hogy a tűz nem az infrastruktúra elkülönített területén maradt, hanem egész városi tömböket pusztított el. A kép a területhasználat és a veszélyesanyag-szállítás kockázatának közvetlen kapcsolatát mutatja.

A veszélyesanyag-szállítás, az infrastruktúra állapota, az üzemeltető biztonsági kultúrája és a települési kitettség együtt alakította ki a katasztrófát. A ritka esemény nem azonos az előre nem látható eseménnyel: a rendszer több pontján is meg lehetett volna szakítani a hibaláncot.

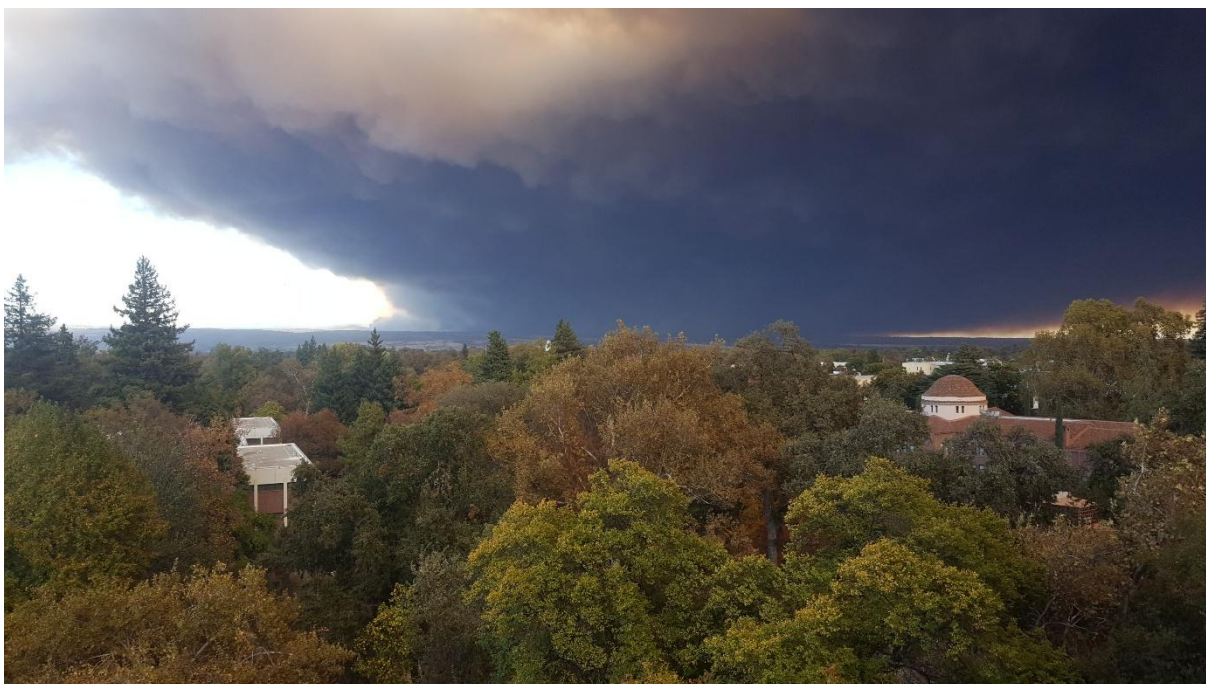
**5. kép. A Camp Fire füstoszlopa Paradise irányában 2018. november 8-án, a tűz első napján. Fotó: Test Subject 51 [12].**

A 2018-as Camp Fire terjedését, riasztását, kiürítését és forgalmi folyamatait a NIST részletesen rekonstruálta. A nagy széllel hajtott tűz rövid idő alatt elérte Concow, Paradise és Magalia térségét; több mint 18 000 építmény semmisült meg, 85 ember meghalt [10]. A mintegy 40 000 ember menekítése során torlódások alakultak ki, egyes útvonalakat a tűz elvágott, ezért ideiglenes menedékhelyek létrehozására és nagyszámú mentésre volt szükség [11].

Az **5. képen** a Paradise irányában emelkedő hatalmas füstoszlop uralja a tájat, miközben az SR 32 úton járművek tartanak Chico felé. A kép érzékelteti, hogy a veszély és a menekítés egyszerre települési léptékű: a tűzfront, a füst, a közlekedési hálózat és a lakosság mozgása ugyanannak a gyorsan változó rendszernek a része.

A WUI-kockázat nem kezelhető kizárólag tűzoltási kérdésként. Településtervezésre, vegetációkezelésre, ellenállóbb épített környezetre, redundáns riasztásra, forgalmi kapacitásokra épülő kiürítési tervre és ideiglenes menedékhelyekre is szükség van. A WUI-területek globális kiterjedése 2000 és 2020 között számottevően nőtt, így egyre több ember és épület kerül közvetlen kapcsolatba tűzveszélyes vegetációval [13].
