**Szauna tüzek tapasztalatai
megelőzési javaslatok
VI. Tűzesetek vizsgálata konferencia
2022.07.07.
Kecskemét**

Készítette: Farkas Sándor tűzvédelmi szakmérnök.
igazságügyi szakértő
(tűzvizsgálat, építmények tűzvédelme)

Évről évre sok szaunában történt tüzesetet vizsgálók. Legtöbb esetben szállás, vagy uszoda funkciójú létesítményekben. Az alábbi képek egy panzióban készültek. Itt nem volt tűzjelző.

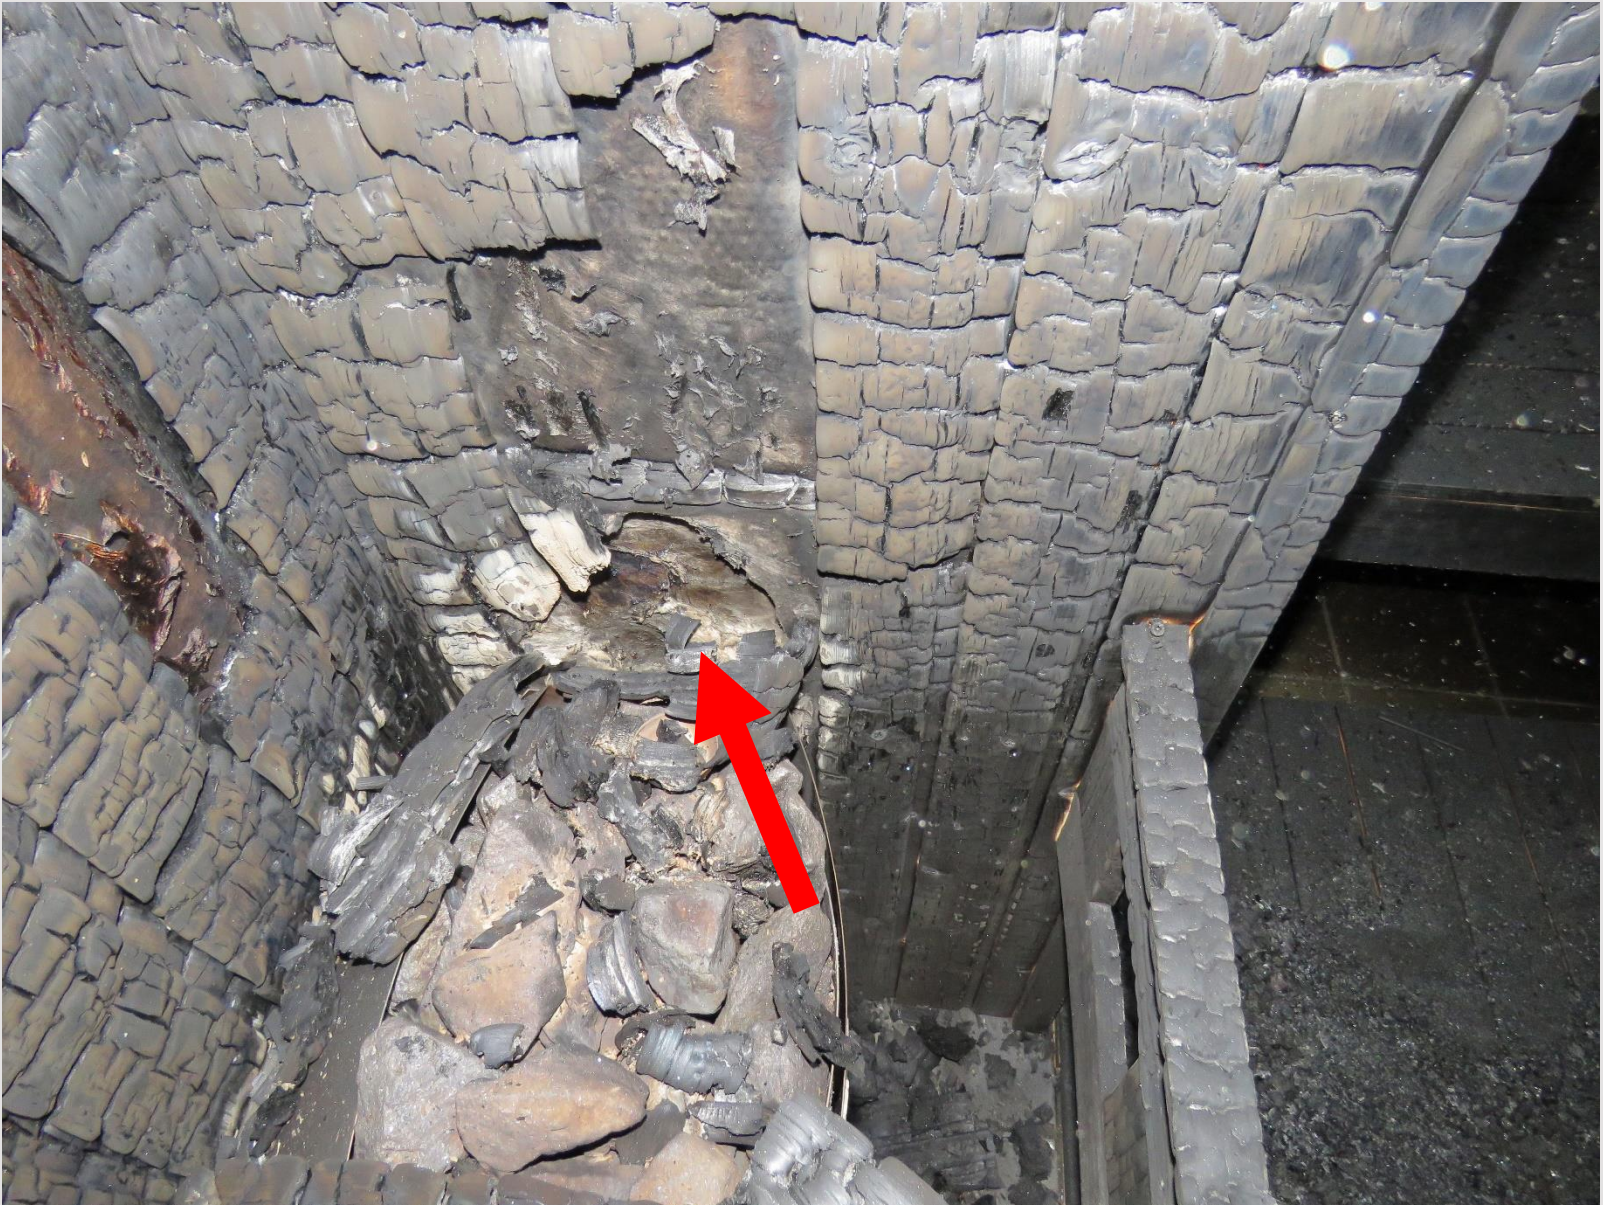
A tűz keletkezés helye a lambérián kialakult anyagveszteségek alapján jól azonosítható volt. A lambéria burkolat és a kályha oldalai között nem tartottak biztonsági távolságot.

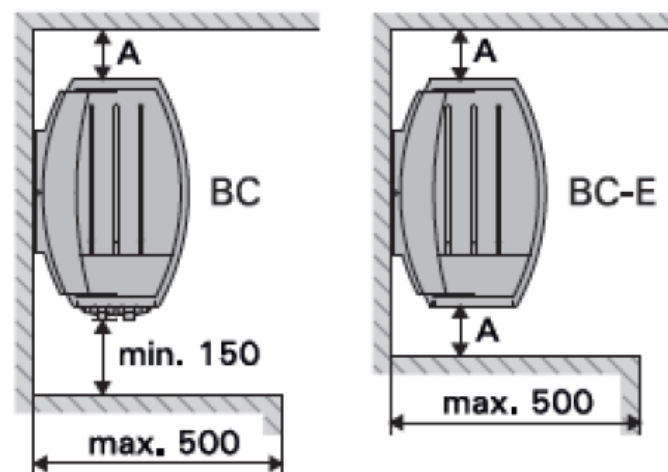
**6. ábra
megadva)**

Minden szauna kályha kötelező tartozéka a használati utasítás, ami a beépítésre vonatkozó előírásokat tartalmazza. Ez a kályha BC90E típusú volt, oldal irányba 12 cm-es biztonsági távolság volt előírva a tüzesetek megelőzése érdekében az alábbi táblázat szerint!

A kályha legalább 1900 mm magas mélyedésbe építhető be.

A min. oldaltól falig, felső padig vagy rácsig	B min.	C min. az elülső felülettől a felső padig vagy korlátig
BC45/BC45E	35	20	35
BC60/BC60E	50	30	50
BC80/BC80E	100	30	80
BC90E	120	40	100

Biztonsági távolságok (minden méret milliméterben)

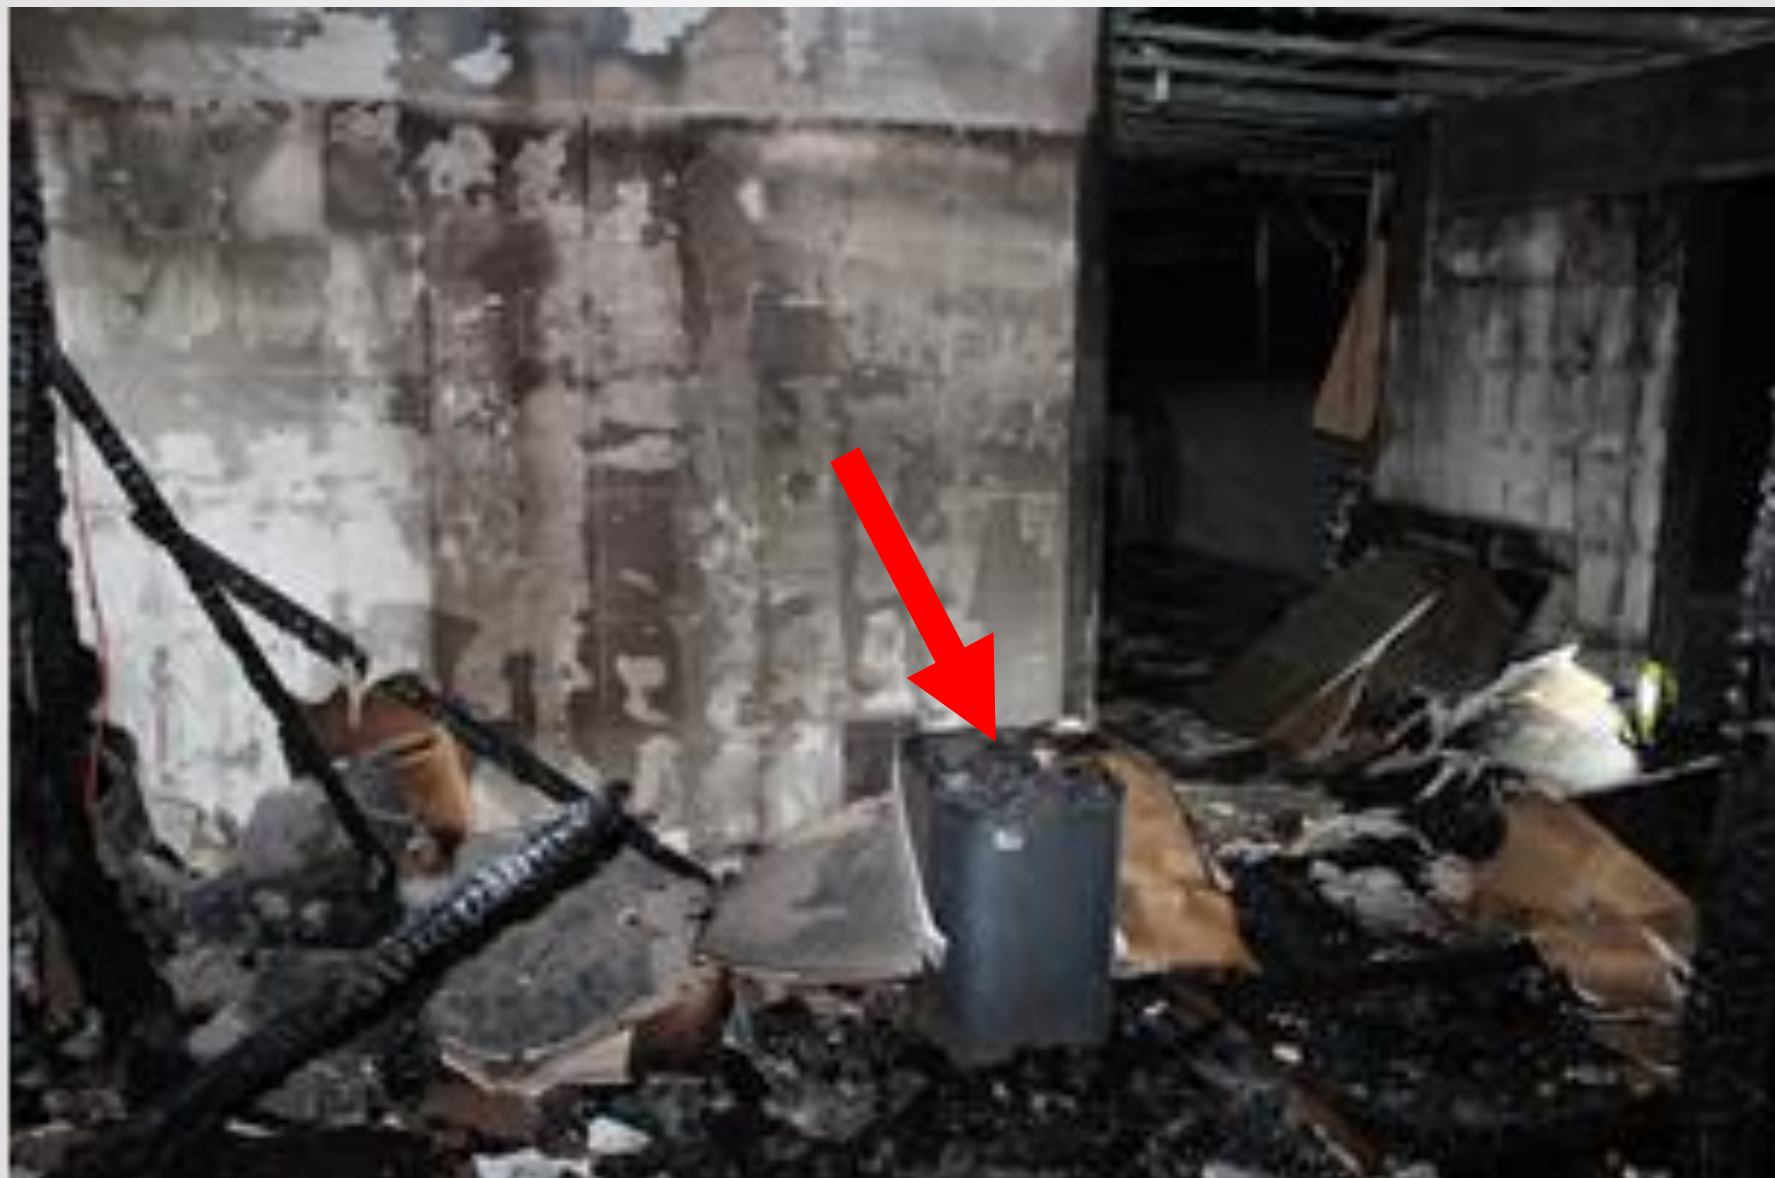
A kiégett szauna helye.

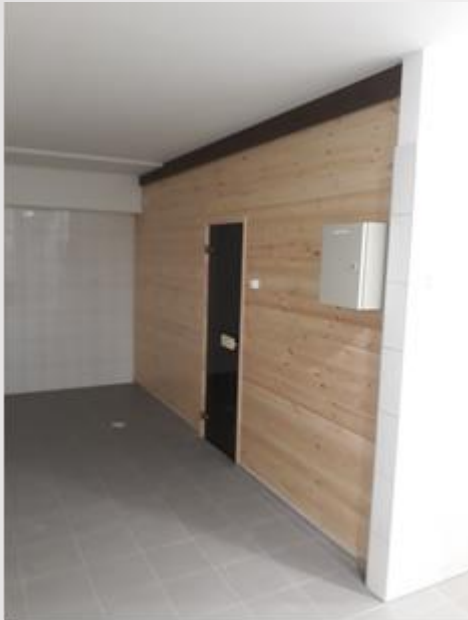
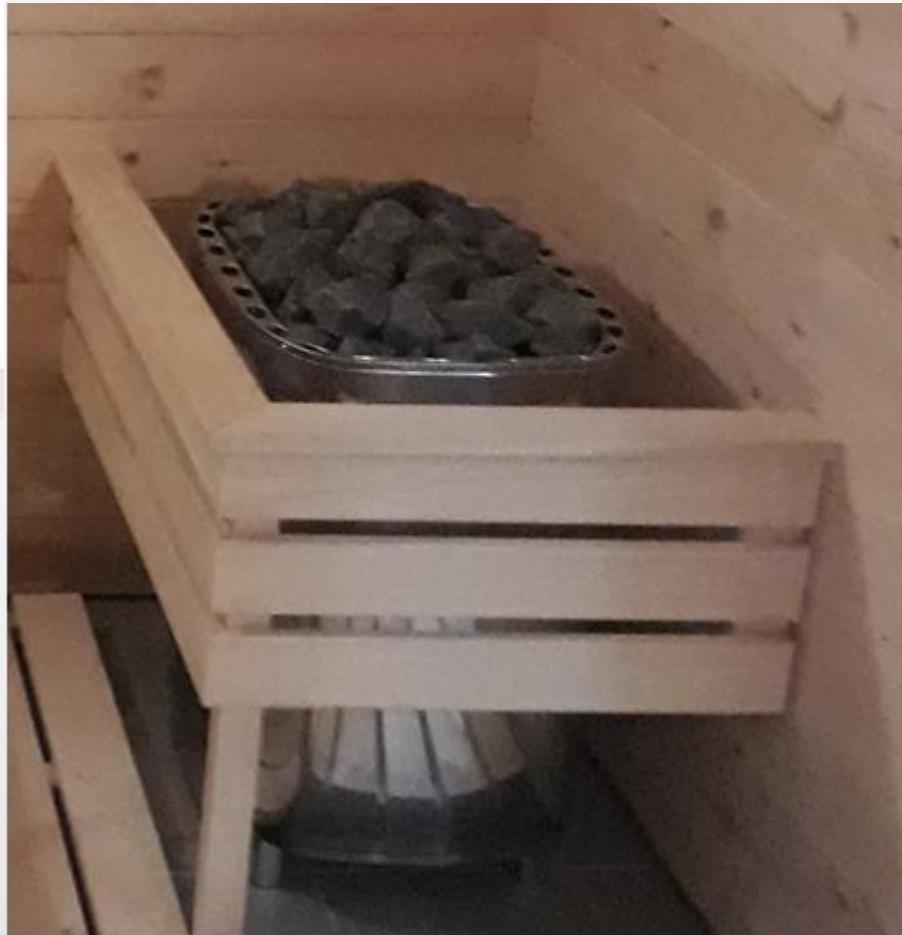
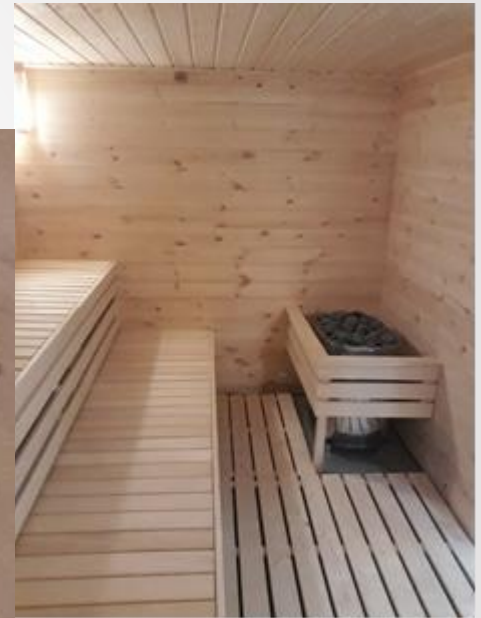
A károsultnak voltak képei a tüzeset előtti állapotokról. A kályhától oldalirányban itt is 12 cm-t kellett volna tartani.

Ebben az esetben a bekötéshez sem megfelelő, hőhatásnak ellenálló kábeleket alkalmaztak. Az MSZ HD 60364-7-703:2006. szabványban fontos előírások vannak a szaunák elektromos berendezéseire vonatkozóan.

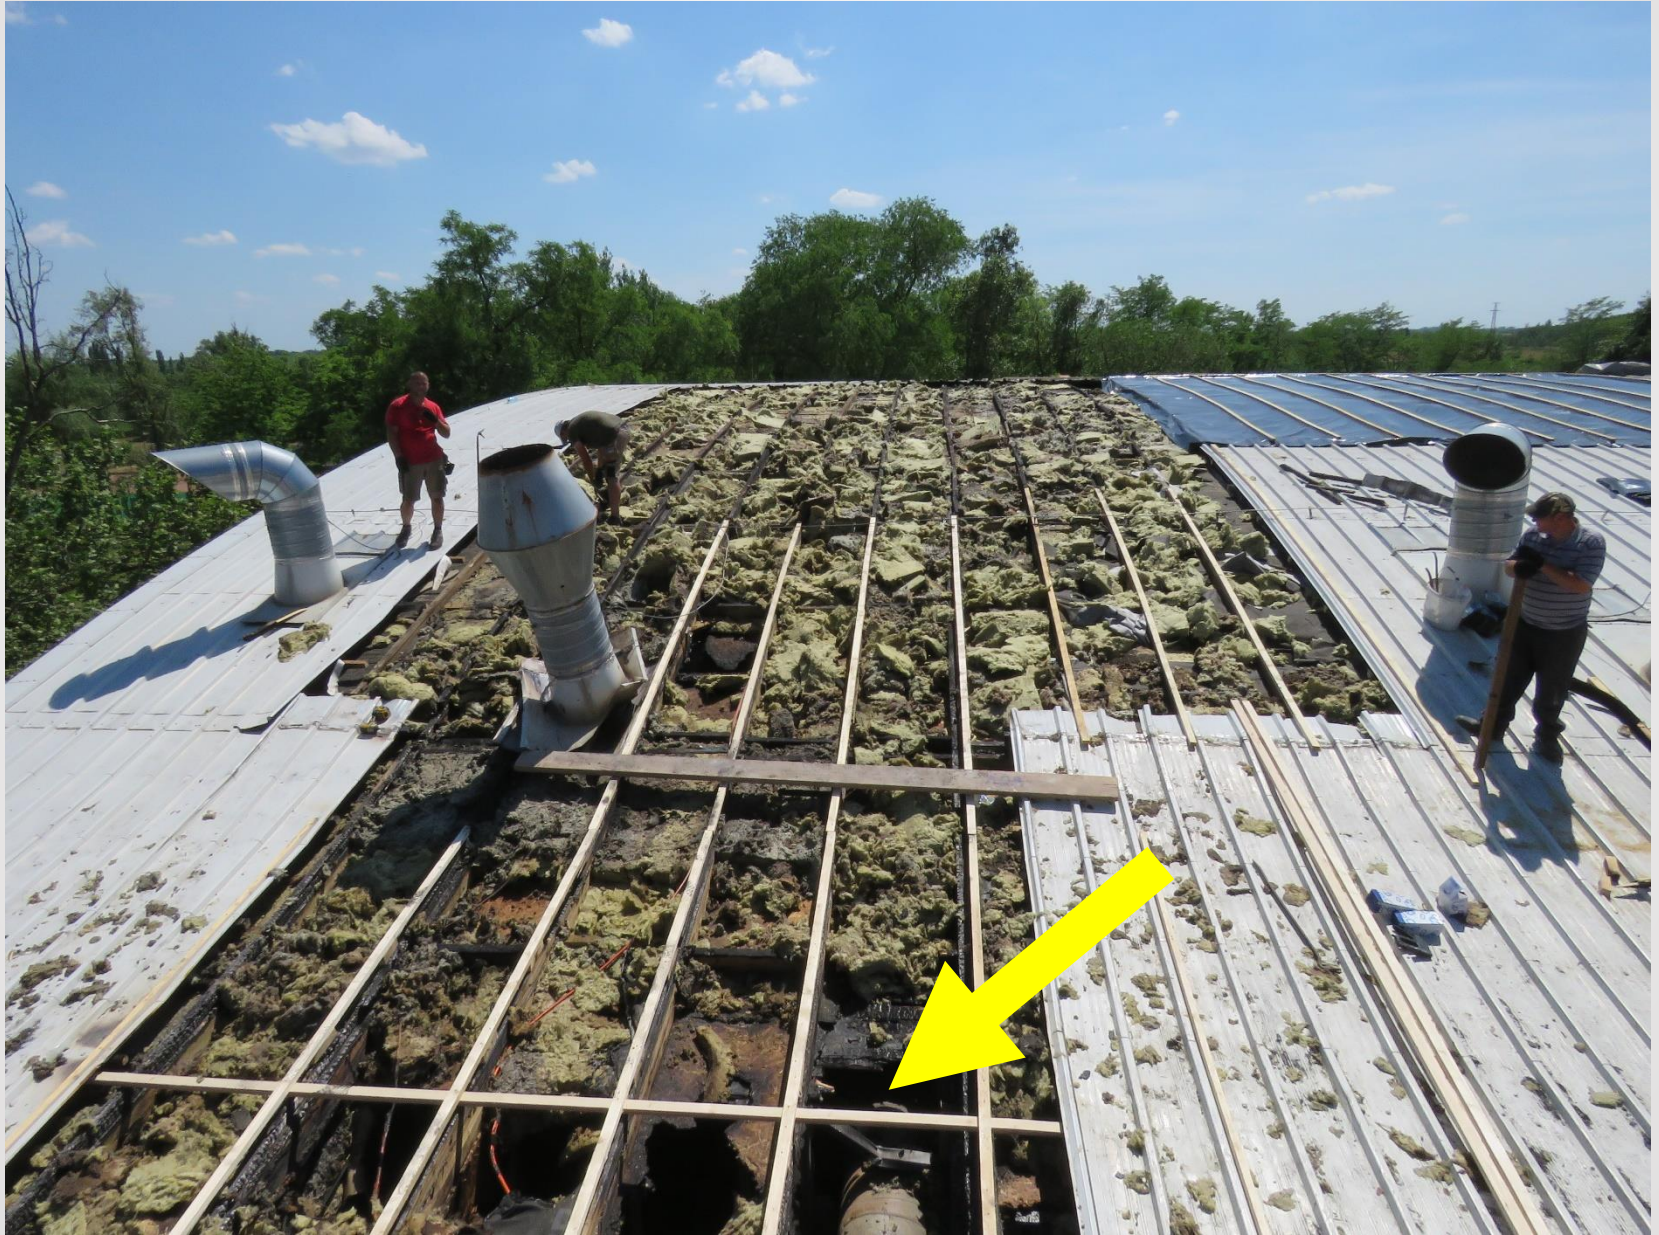
A tető is nagy felületen károsodott.

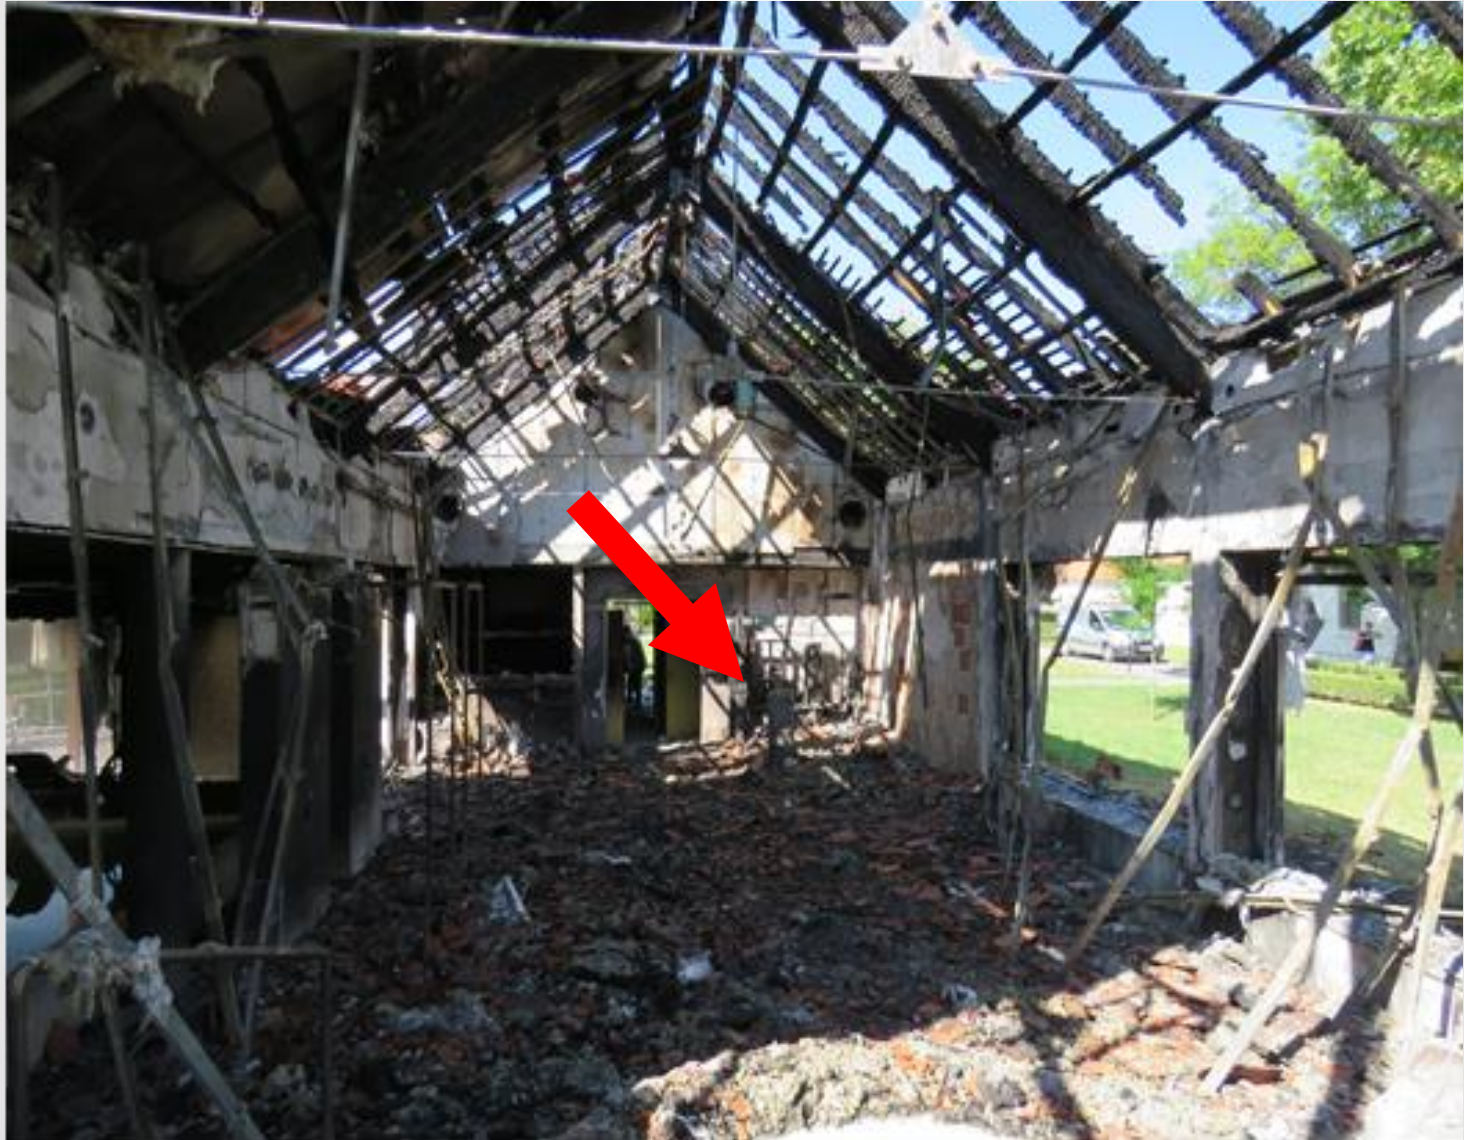
Ez egy szálloda wellness részlege volt. A teljesen elégett szauna helyén csak a piros nyíllal jelölt helyen levő szaunakályha maradt. Az épületben volt gyengeáramú tűzjelző, de a szaunában nem volt érzékelő.

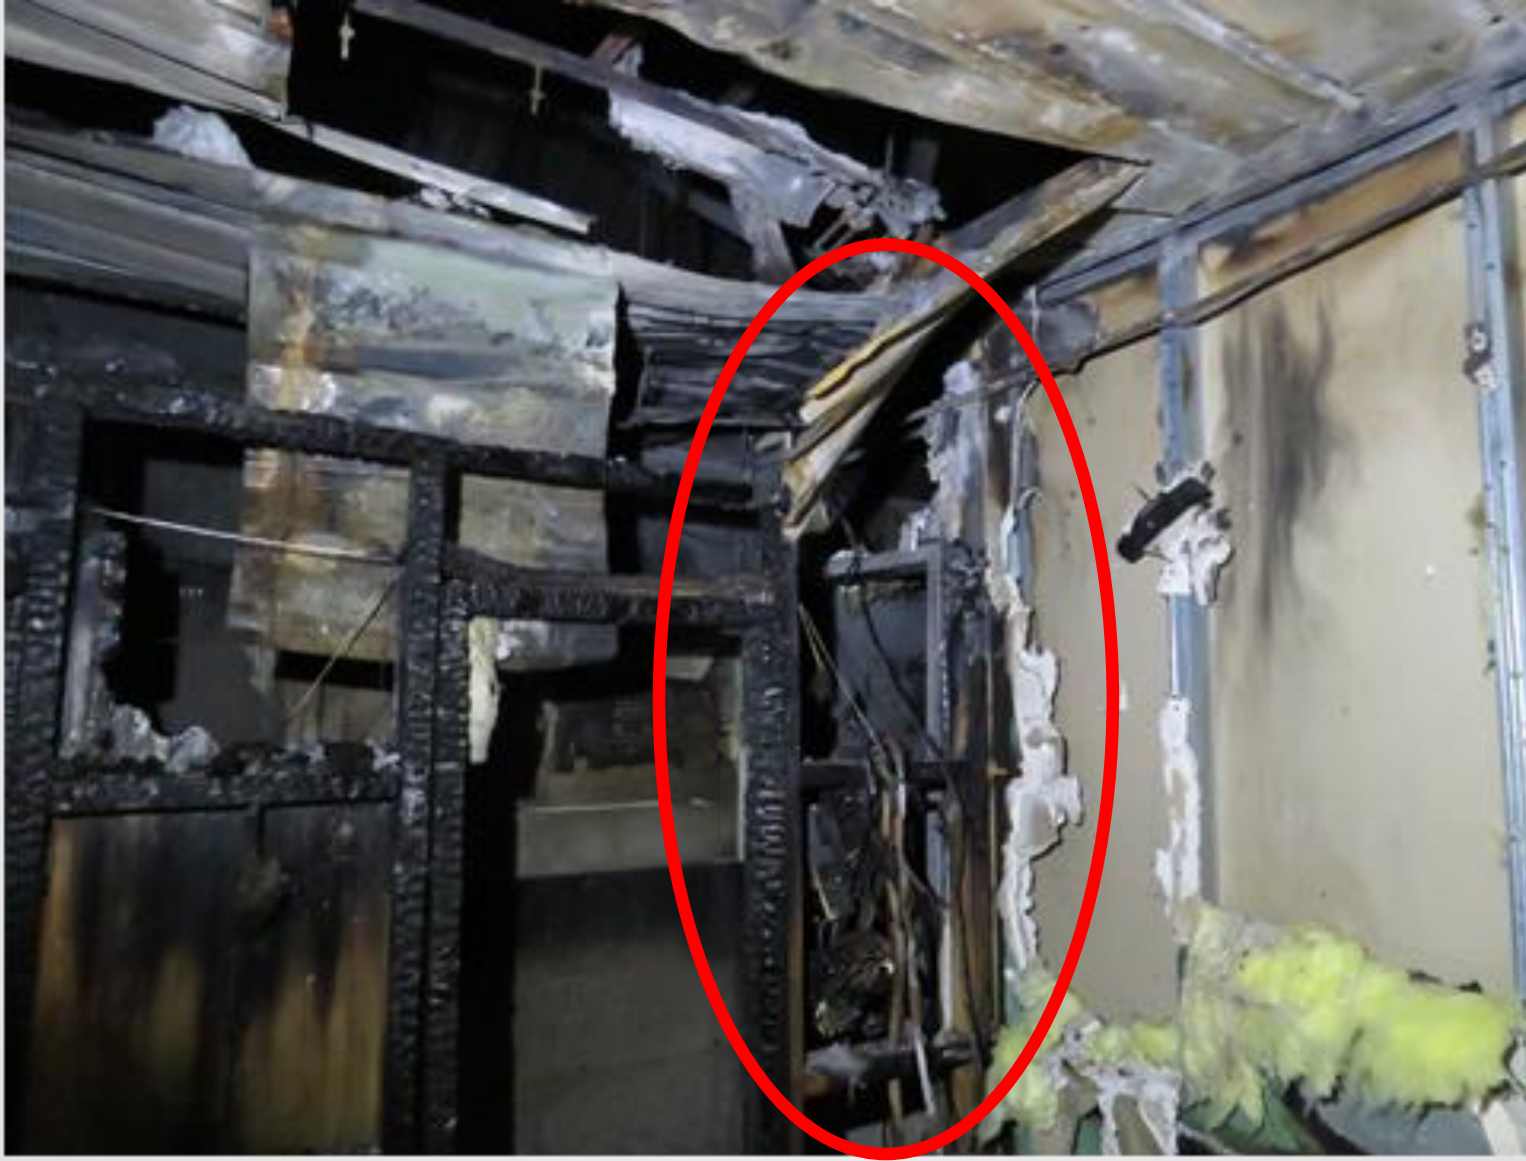
Ez a tűz egy sport-wellness központban keletkezett. A tűz keletkezés helye a szauna folyosó felőli faszerkezetes falába épített vezérlőegységben keletkezett. A folyosón volt tűzjelző. Az első jelzés után 20 perccel értesítették a tűzoltókat. A tűz átterjedt a gépészeti térre és a tetőre.

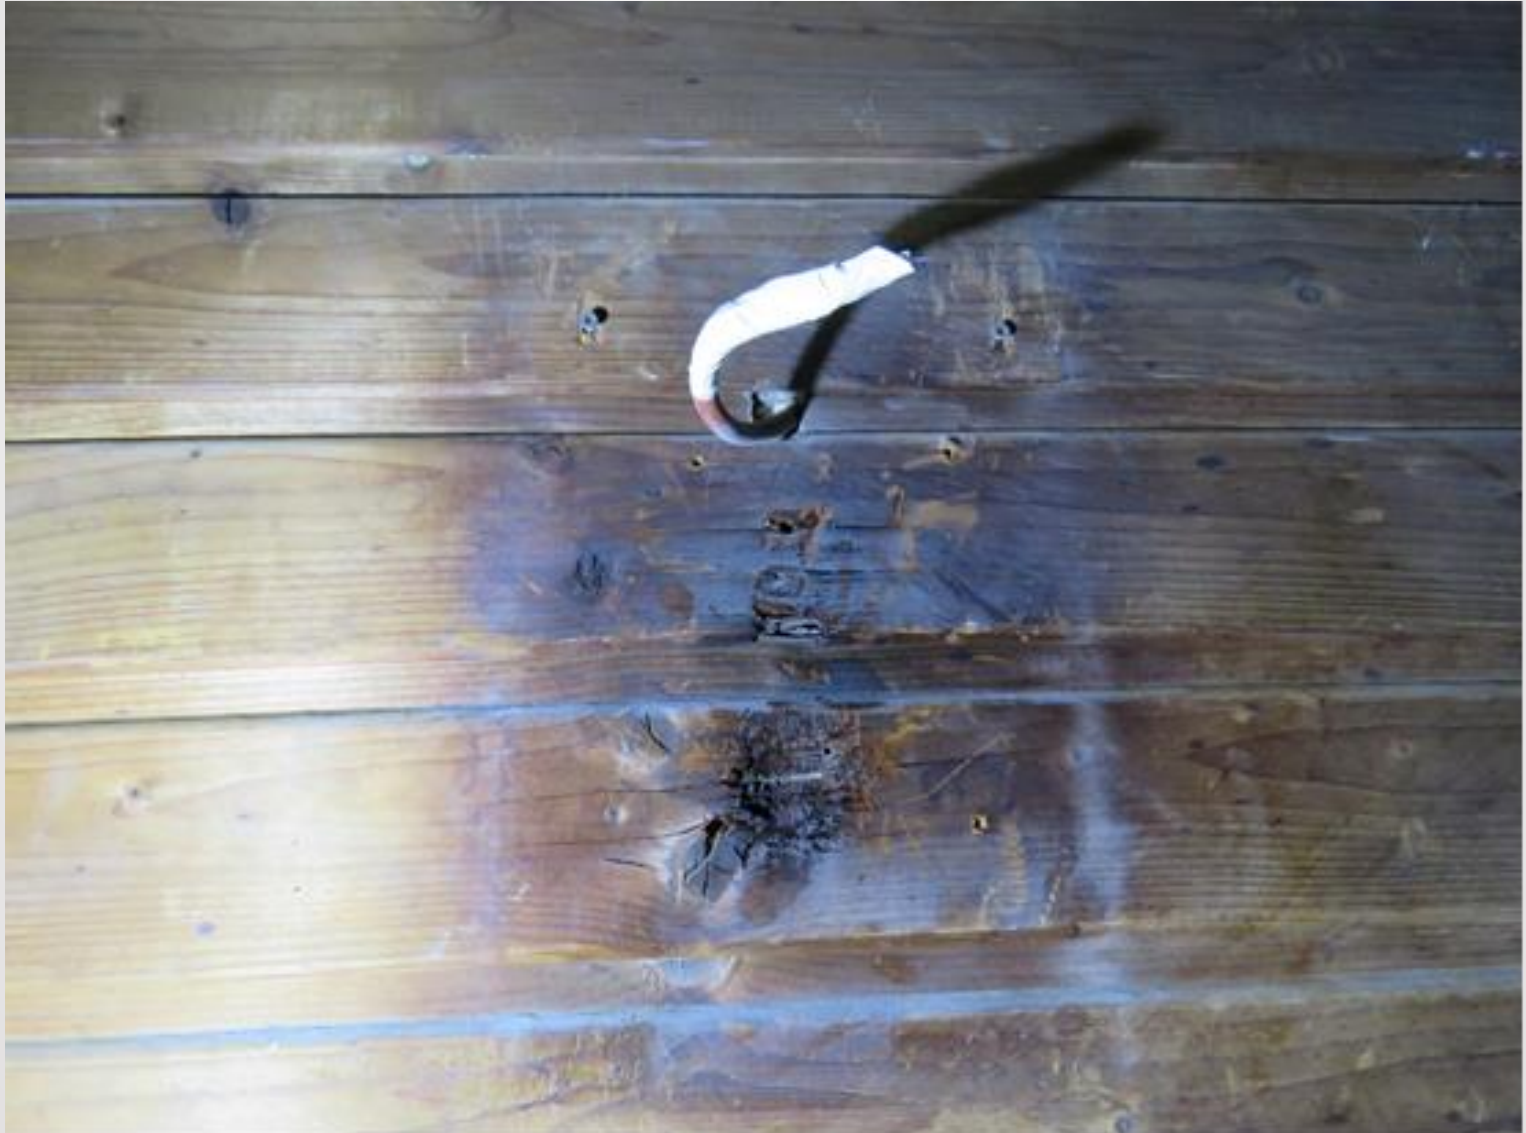
A szembe levő falon is leszerelték a lámpát. A lámpa helyén beszédes nyomok voltak.
