**Szauna tüzek tapasztalatai
megelőzési javaslatok
VI. Tűzesetek vizsgálata konferencia
2022.07.07.
Kecskemét**

Készítette: Farkas Sándor tűzvédelmi szakmérnök.
igazságügyi szakértő
(tűzvizsgálat, építmények tűzvédelme)

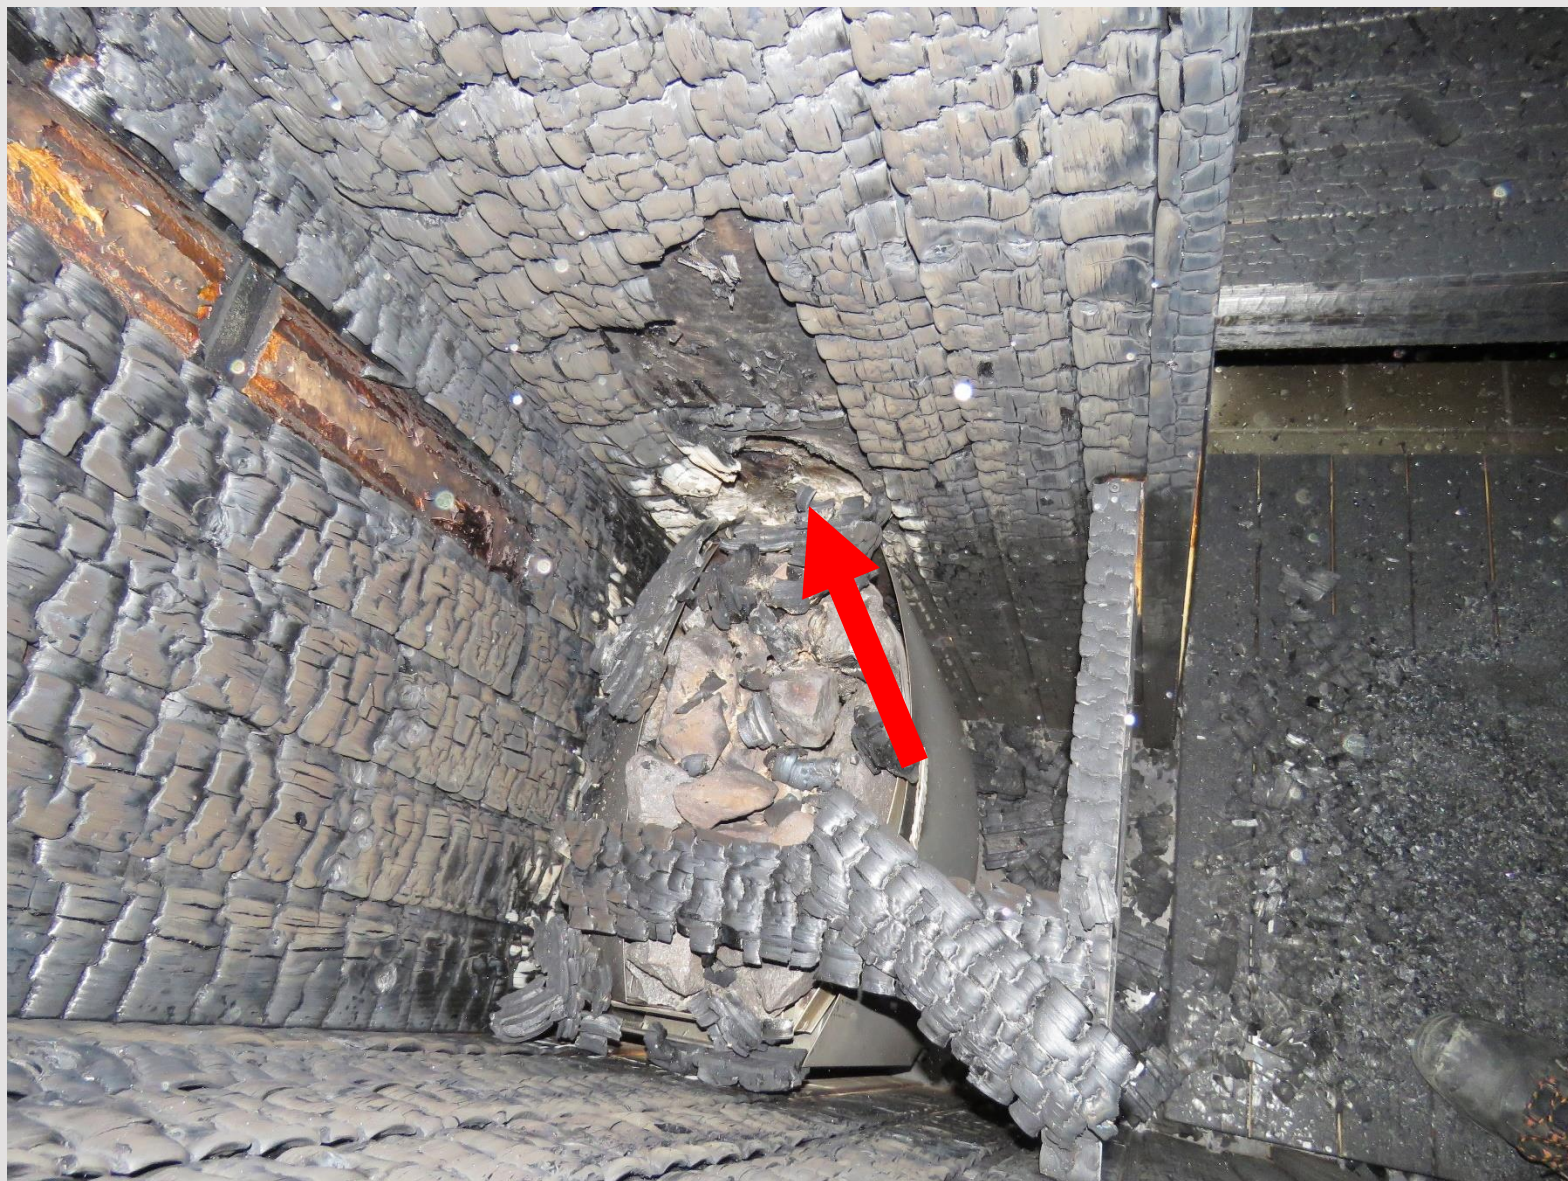
Évről évre sok szaunában történt tüzesetet vizsgálok. Legtöbb esetben szállás, vagy uszoda funkciójú létesítményekben. Az alábbi képek egy panzióban készültek. Itt nem volt tűzjelző.

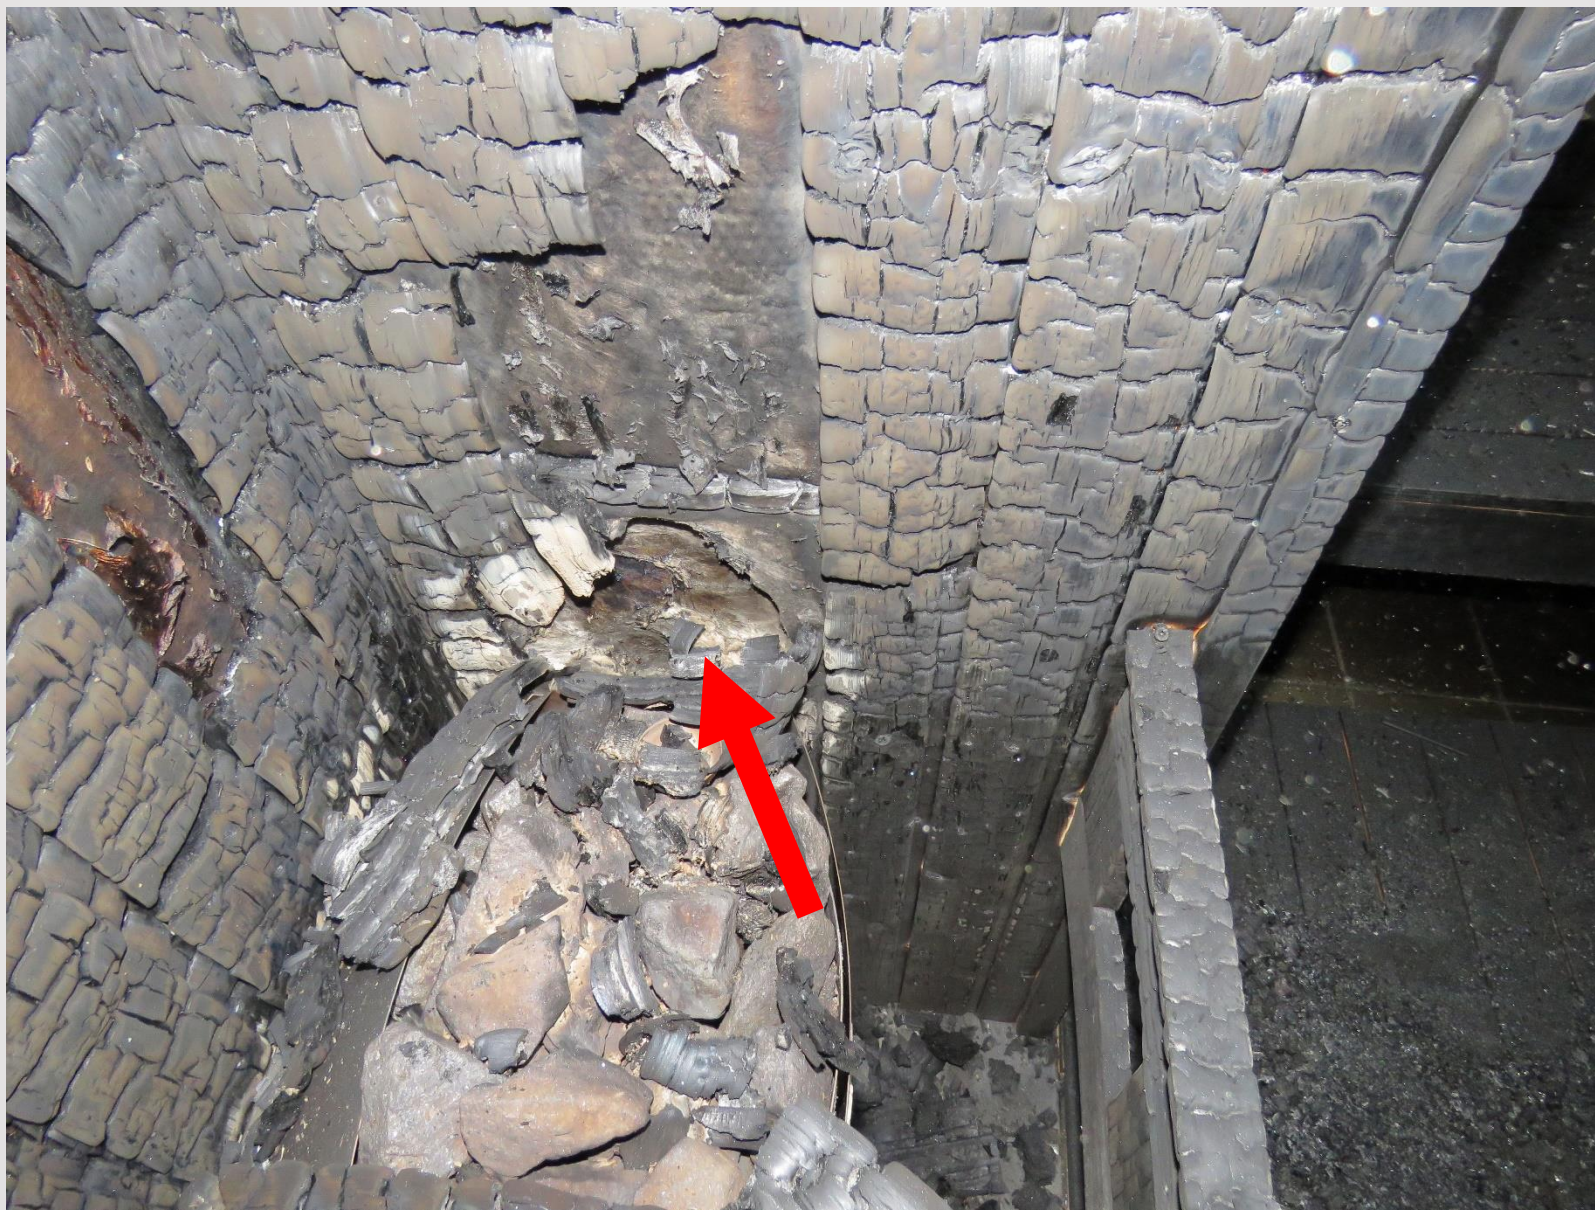
A tűz keletkezés helye a lambérián kialakult anyagveszteségek alapján jól azonosítható volt. A lambéria burkolat és a kályha oldalai között nem tartottak biztonsági távolságot.

A sauna kályhák környezetében a lambéria burkolat kiváltása nem éghető burkolatokkal. Erre már több helyen láttam dekoratív megoldást, pl. antikolt téglaburkolatot.

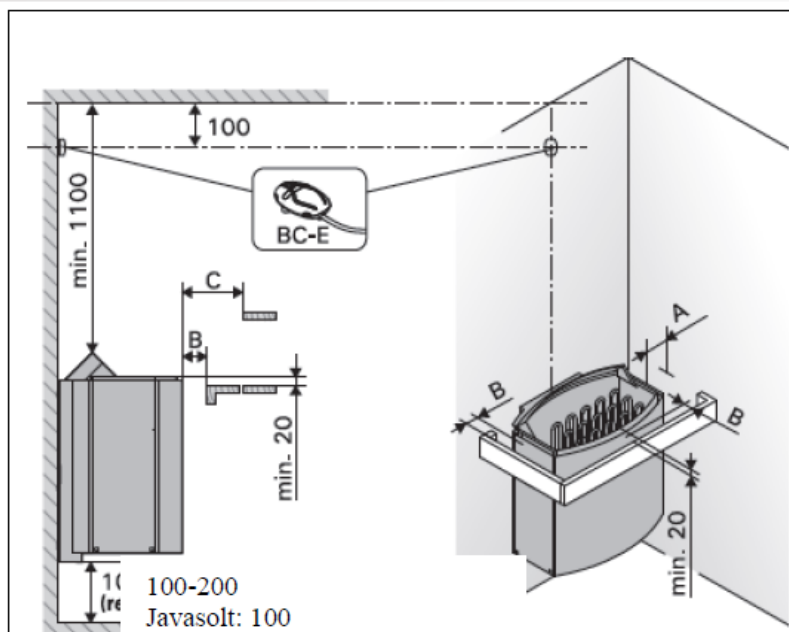
Minden szauna kályha kötelező tartozéka a használati utasítás, ami a beépítésre vonatkozó előírásokat tartalmazza. Ez a kályha BC90E típusú volt, oldal irányba 12 cm-es biztonsági távolság volt előírva a tüzesetek megelőzése érdekében az alábbi táblázat szerint!

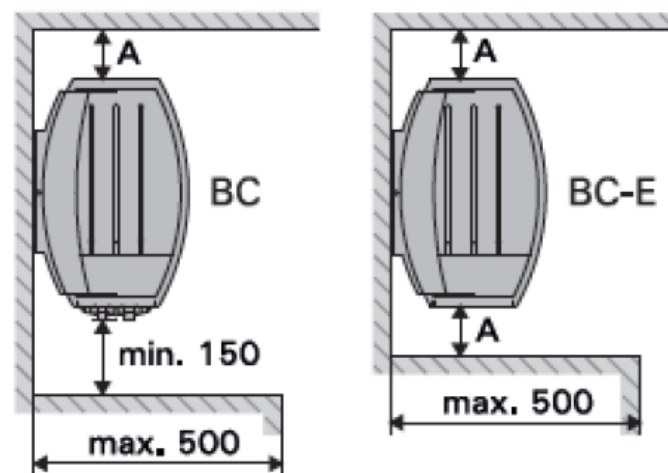
**6. ábra
megadva)**

A kályha legalább 1900 mm magas mélyedésbe építhető be.

A min. oldaltól falig, felső padig vagy rácsig	B min.	C min. az elülső felülettől a felső padig vagy korlátig
BC45/BC45E	35	20	35
BC60/BC60E	50	30	50
BC80/BC80E	100	30	80
BC90E	120	40	100

Biztonsági távolságok (minden méret milliméterben)

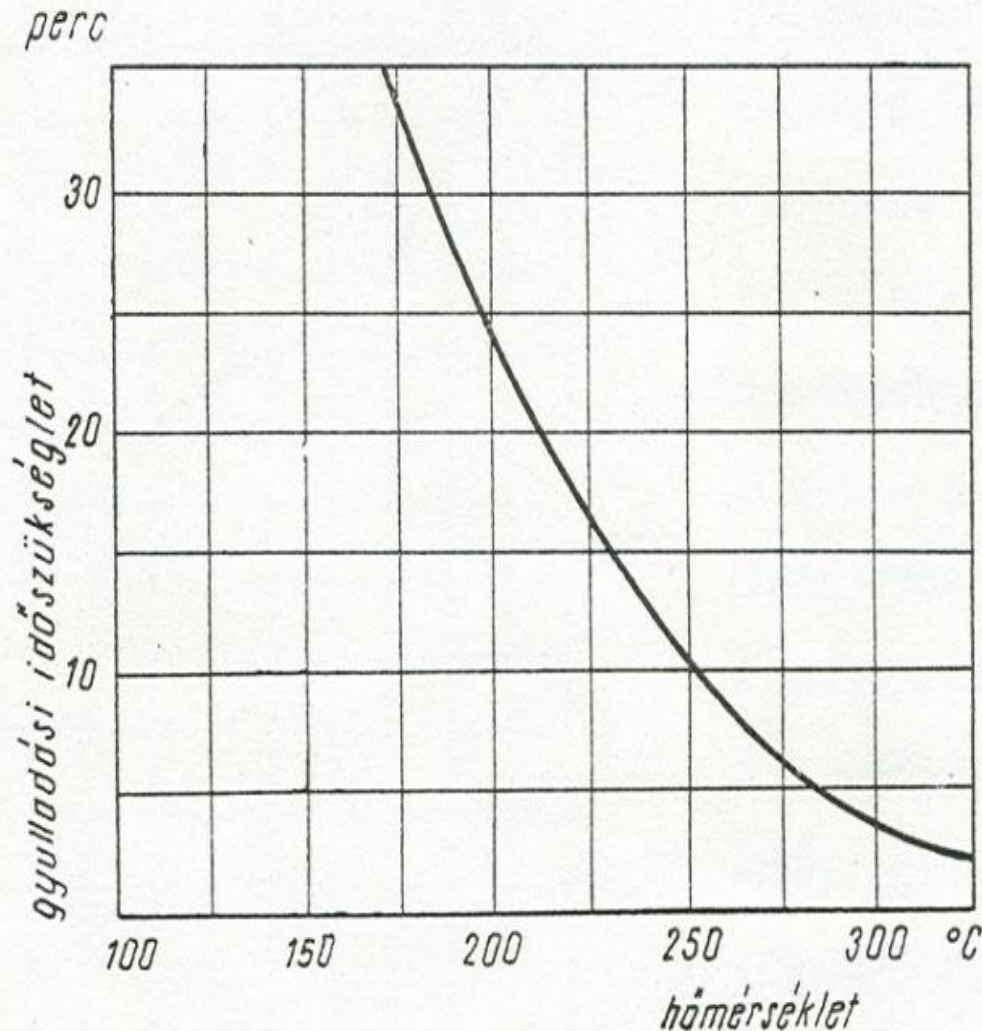
(Metz L. szerint)

A gyulladási hőmérséklet jelentősen függ a hőközlés időtartalmától. A szaunákban tartós hőhatásnak vannak kitéve a kályha körüli fa burkolatok.

Kísérletek bizonyítják hogy a fa az eltelt idő függvényében (tartós hőhatás esetén) a vonatkozó szabvány szerint meghatározott gyulladási hőmérsékleténél kisebb hőmérsékleten is képes meggyulladni. A diagram a meggyulladási időszükséglet és a hőmérsékleti értékek összefüggéseit szemlélteti. A diagramról leolvasható az is, hogy a gyújtóforrás magasabb hőmérséklete gyorsabb gyulladáshoz vezet.

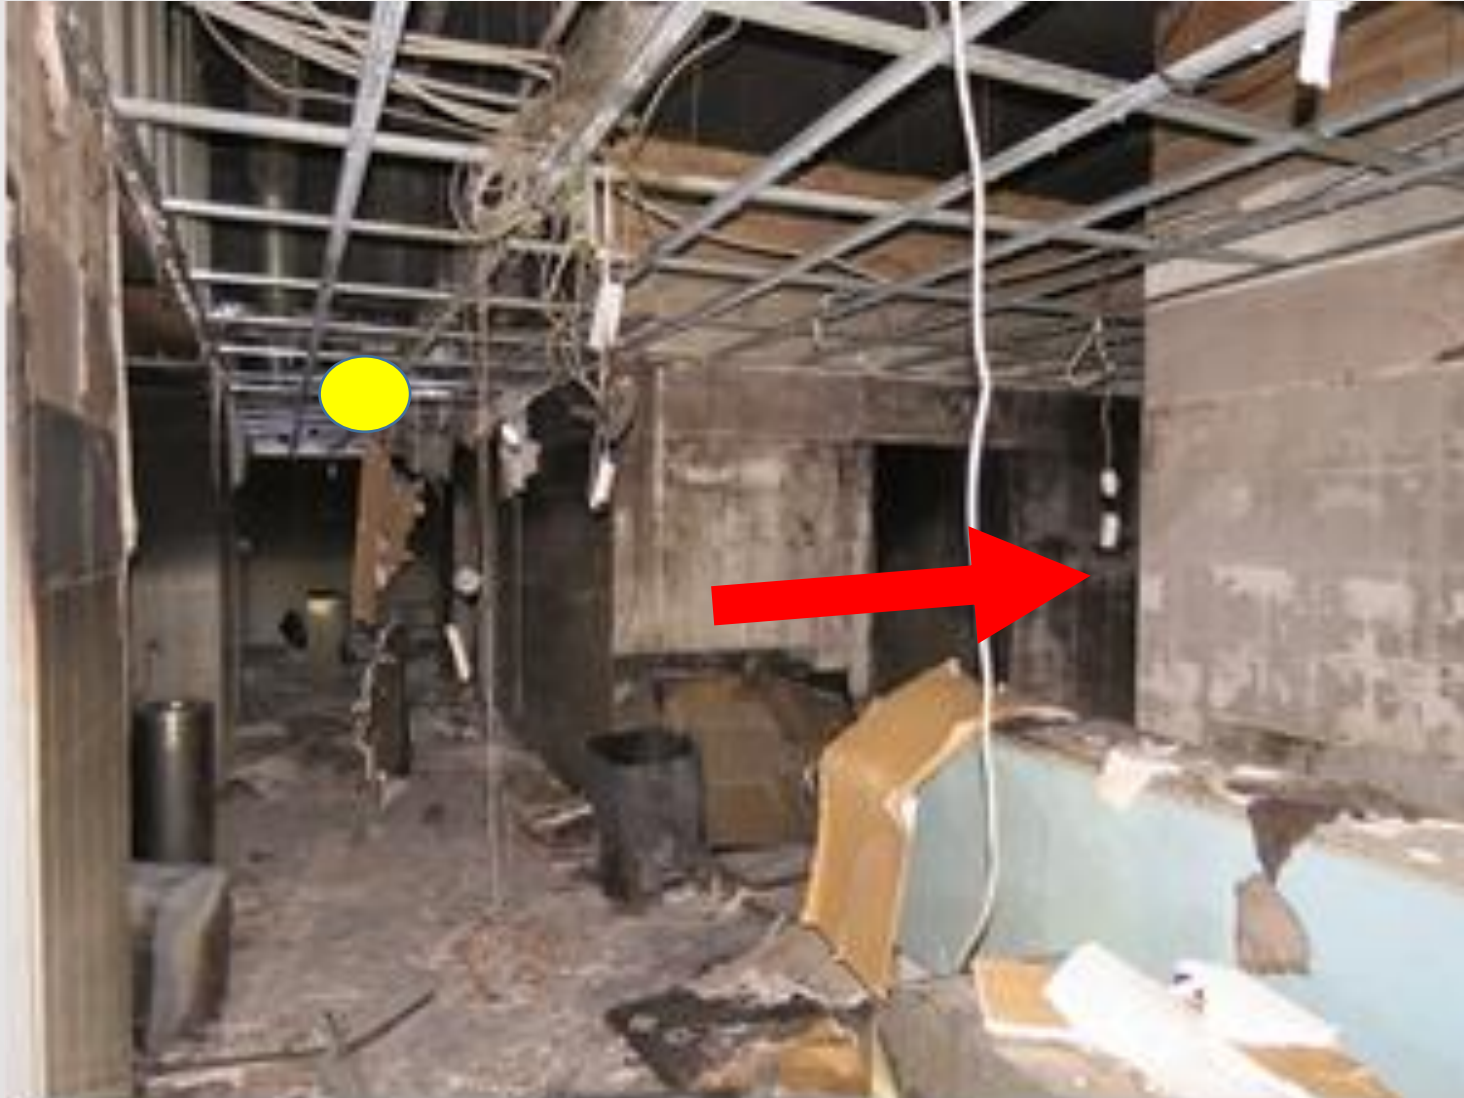
Ez a tűz egy uszodában kialakított szaunában keletkezett. A képen a szaunához vezető folyosó látható. Itt volt tűzjelző, de a szaunában nem volt érzékelő. A legközelebbi érzékelő helyét sárga pöttyel jelöltem. A szauna a piros nyíllal jelölt irányba volt.

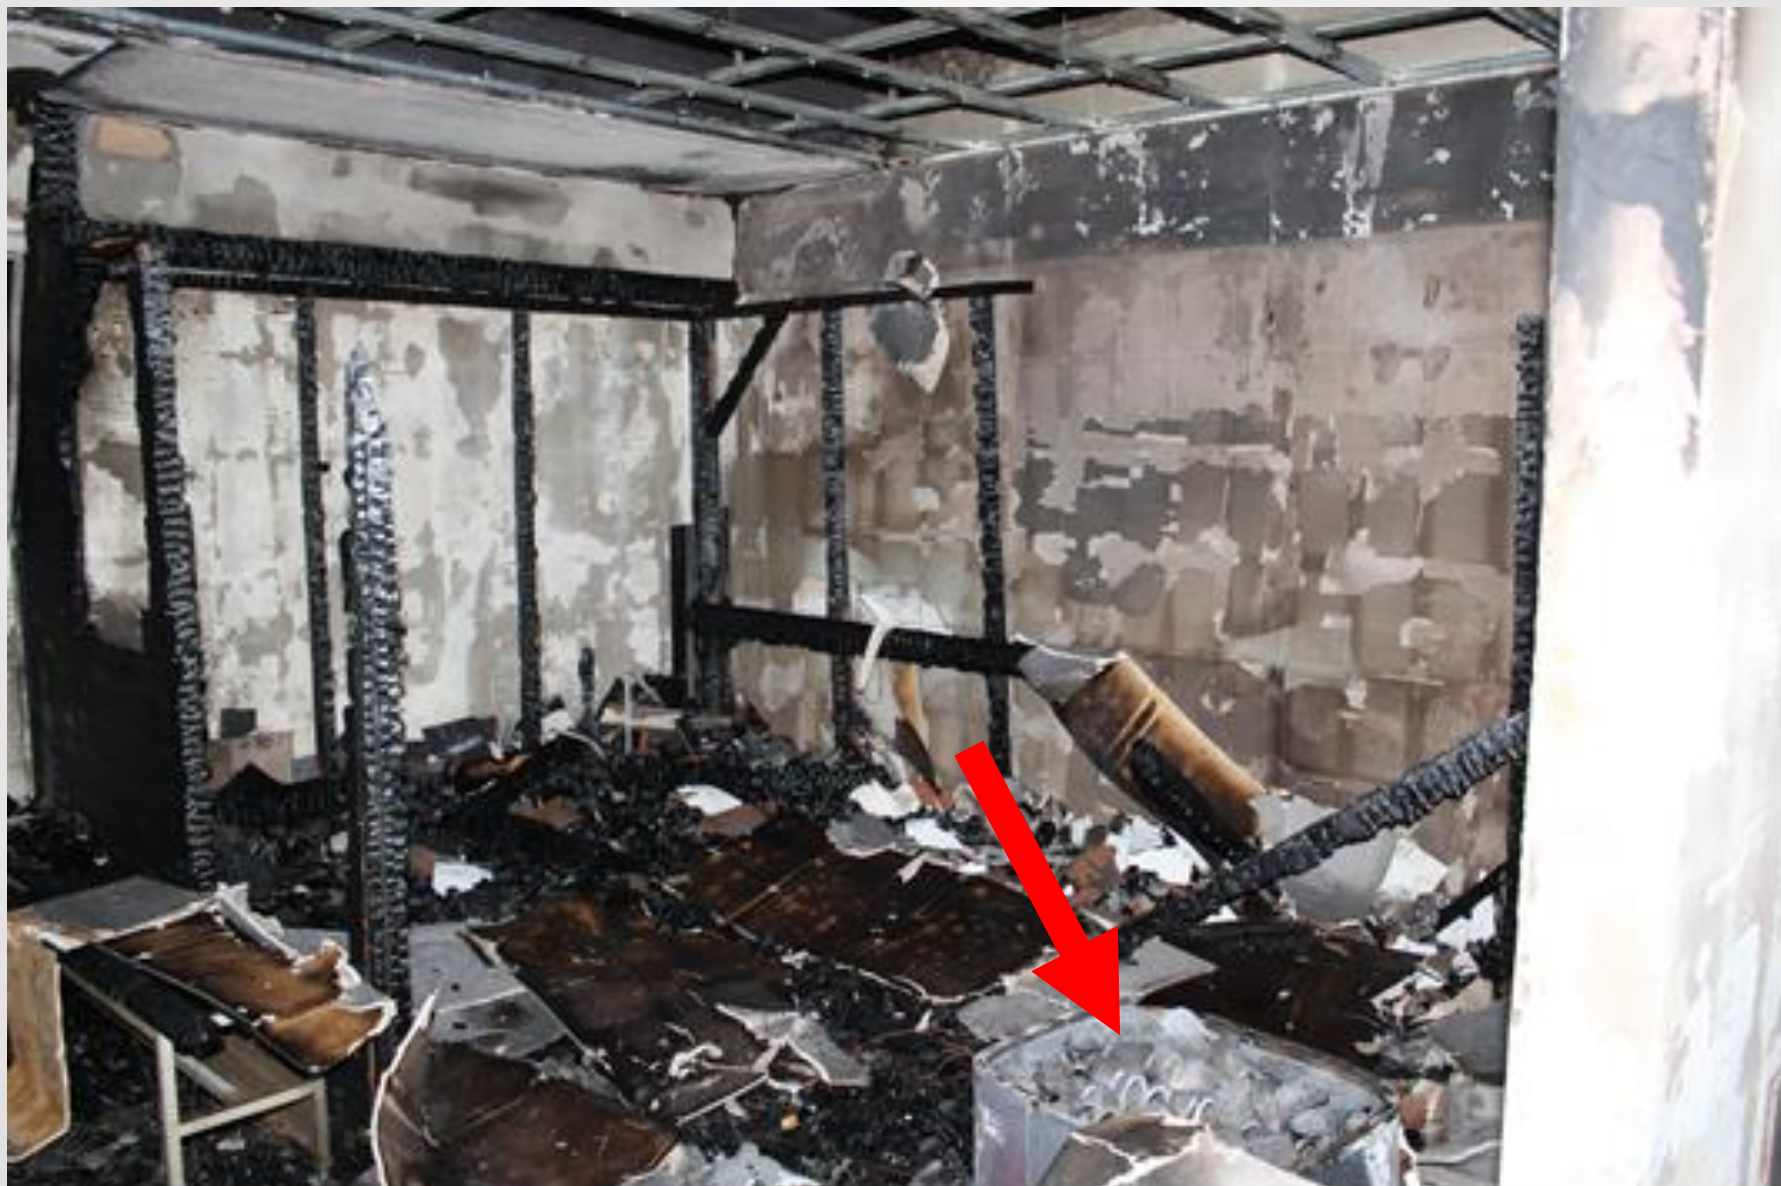
A kiégett szauna helye.

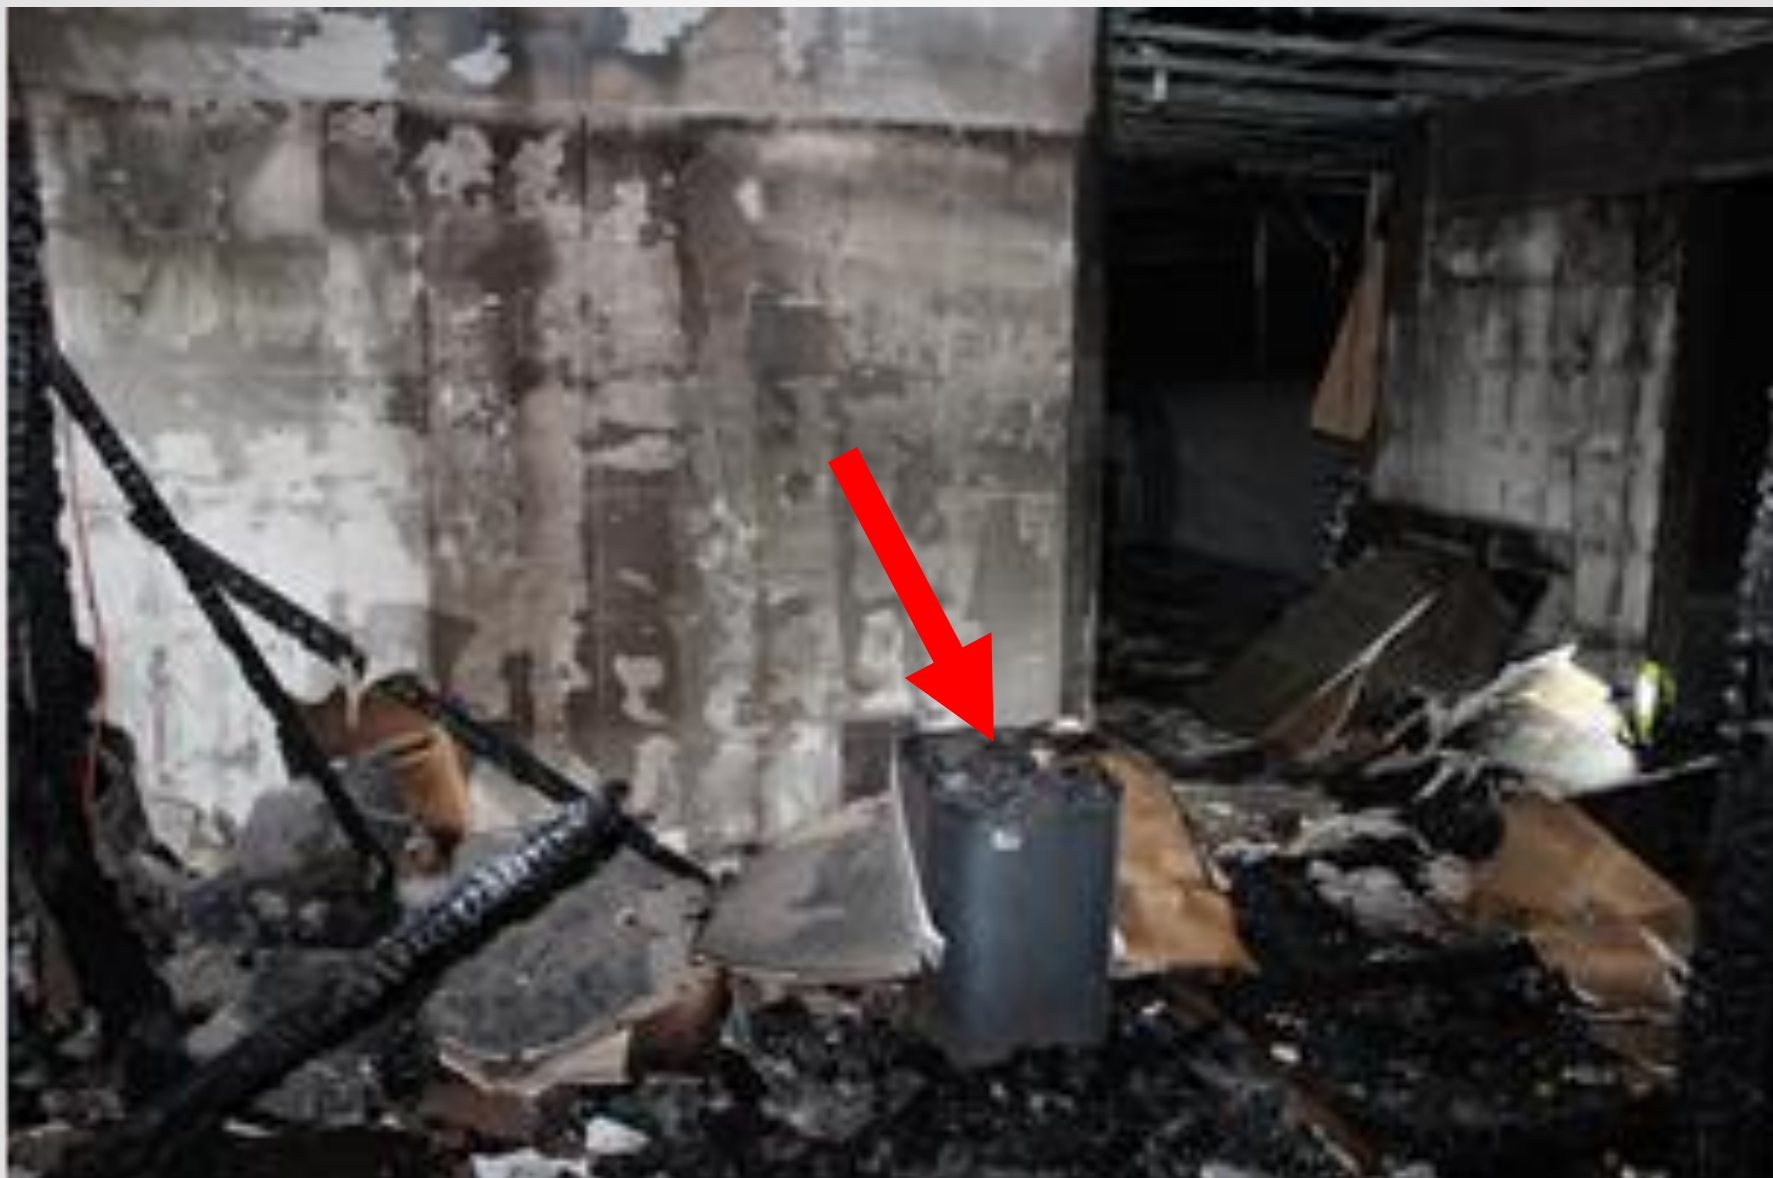
A kiégett szauna helye.

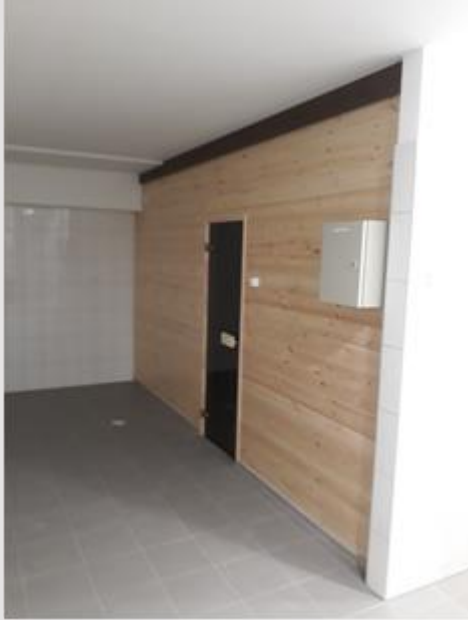
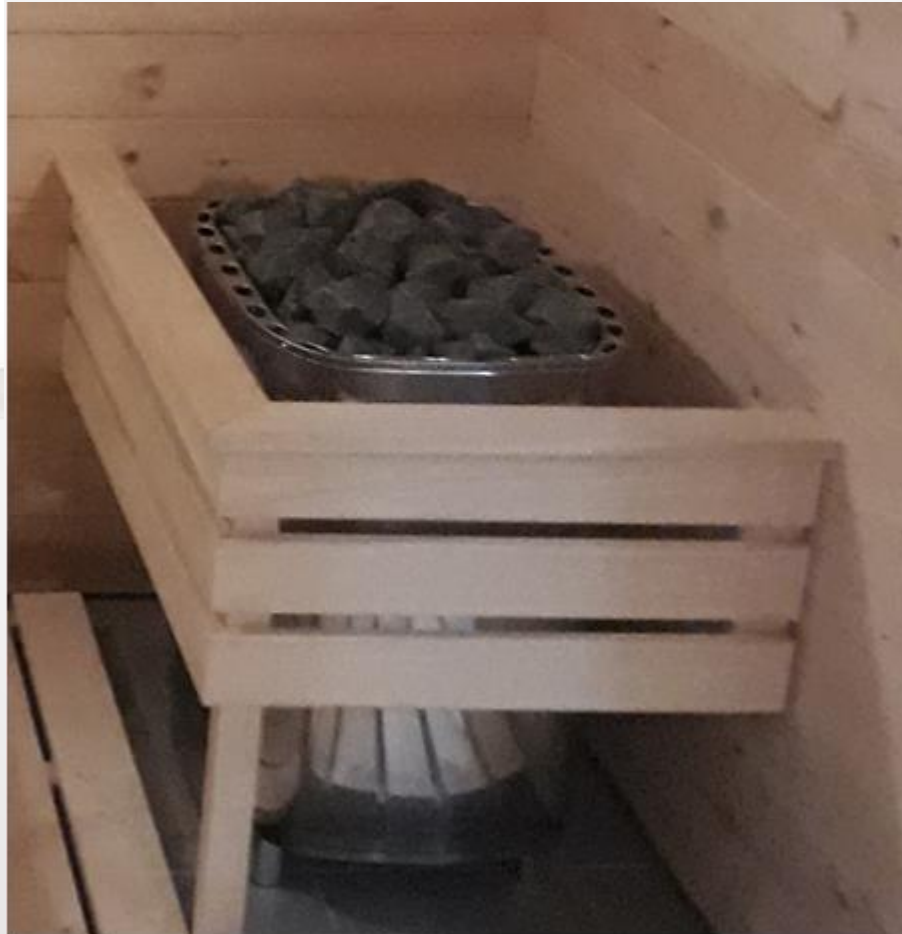
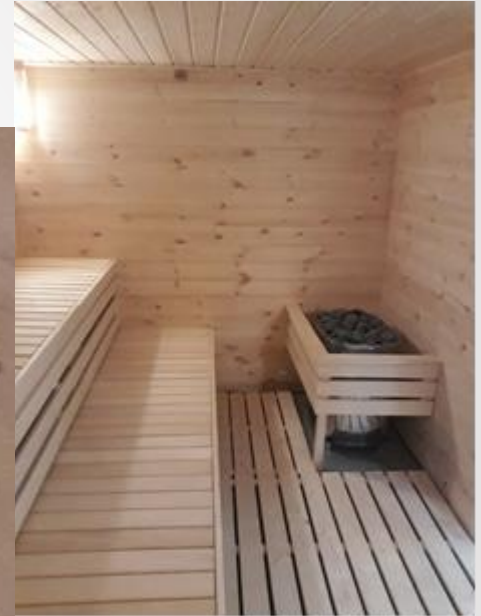
A károsultnak voltak képei a tüzeset előtti állapotokról. A kályhától oldalirányban itt is 12 cm-t kellett volna tartani.

Ebben az esetben a bekötéshez sem megfelelő, hőhatásnak ellenálló kábeleket alkalmaztak. Az MSZ HD 60364-7-703:2006. szabványban fontos előírások vannak a szaunák elektromos berendezéseire vonatkozóan.

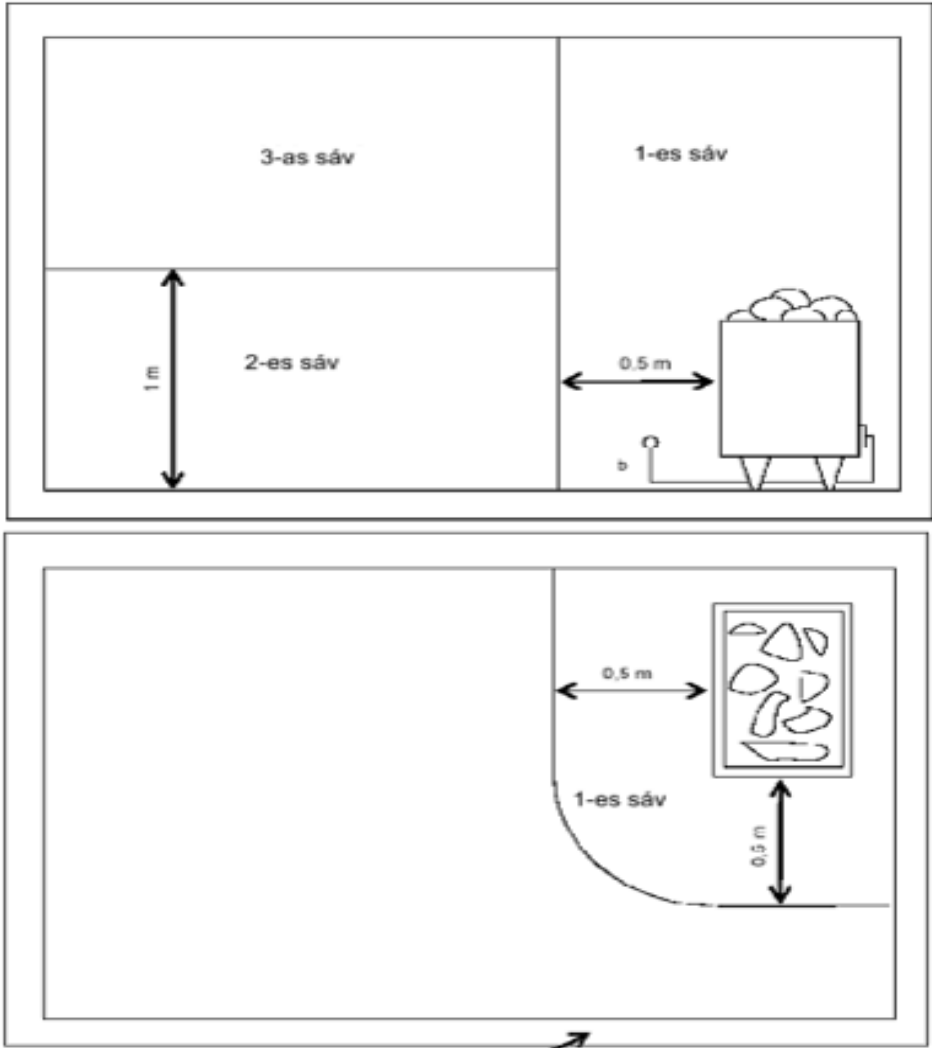
703. ábra: Környezeti hőmérsékleti zónák

E szabvány alkalmazásakor a 703.32.1–703.32.3. szakaszban meghatározott sávokat kell figyelembe venni (lásd a 703. ábrát).

Az 1-es sáv a szaunafűtő-berendezést magában foglaló tér, amelyet a padlózat, a mennyezet hőszigetelésének a hideg oldala és a szaunafűtő-berendezést 0,5 m távolságra körülvevő függőleges sík határol. Ha a szaunafűtő-berendezés 0,5 m-nél közelebb van a falhoz, akkor az 1-es sáv határa azon fal hőszigetelésének hideg oldala.

A 2-es sáv az 1-es sávon kívüli tér, amelyet a padlózat, a falak hőszigetelésének hideg oldala és a padlózat fölött 1,0 m-re lévő vízszintes sík határol.

A 3-as sáv az 1-es sávon kívüli tér, amelyet a mennyezet és a falak hőszigetelésének hideg oldala és a padlózat fölött 1,0 m-re lévő vízszintes sík határol.

b csatlakozódoboz

Három sávot határoztak meg, amint az a 703. ábrán látható:

- 1-es sáv: csak a szaunafűtő-berendezéshez tartozó szerkezeteket szabad telepíteni;
- 2-es sáv: nincs külön követelmény a szerkezetek hőállóságára;
- 3-as sáv: a szerkezeteknek el kell viselniük legalább 125 °C, a kábelek és vezetékek szigetelésének pedig legalább 170 °C hőmérsékletet (lásd még a vezetékekre vonatkozó 703.52. fejezetet).

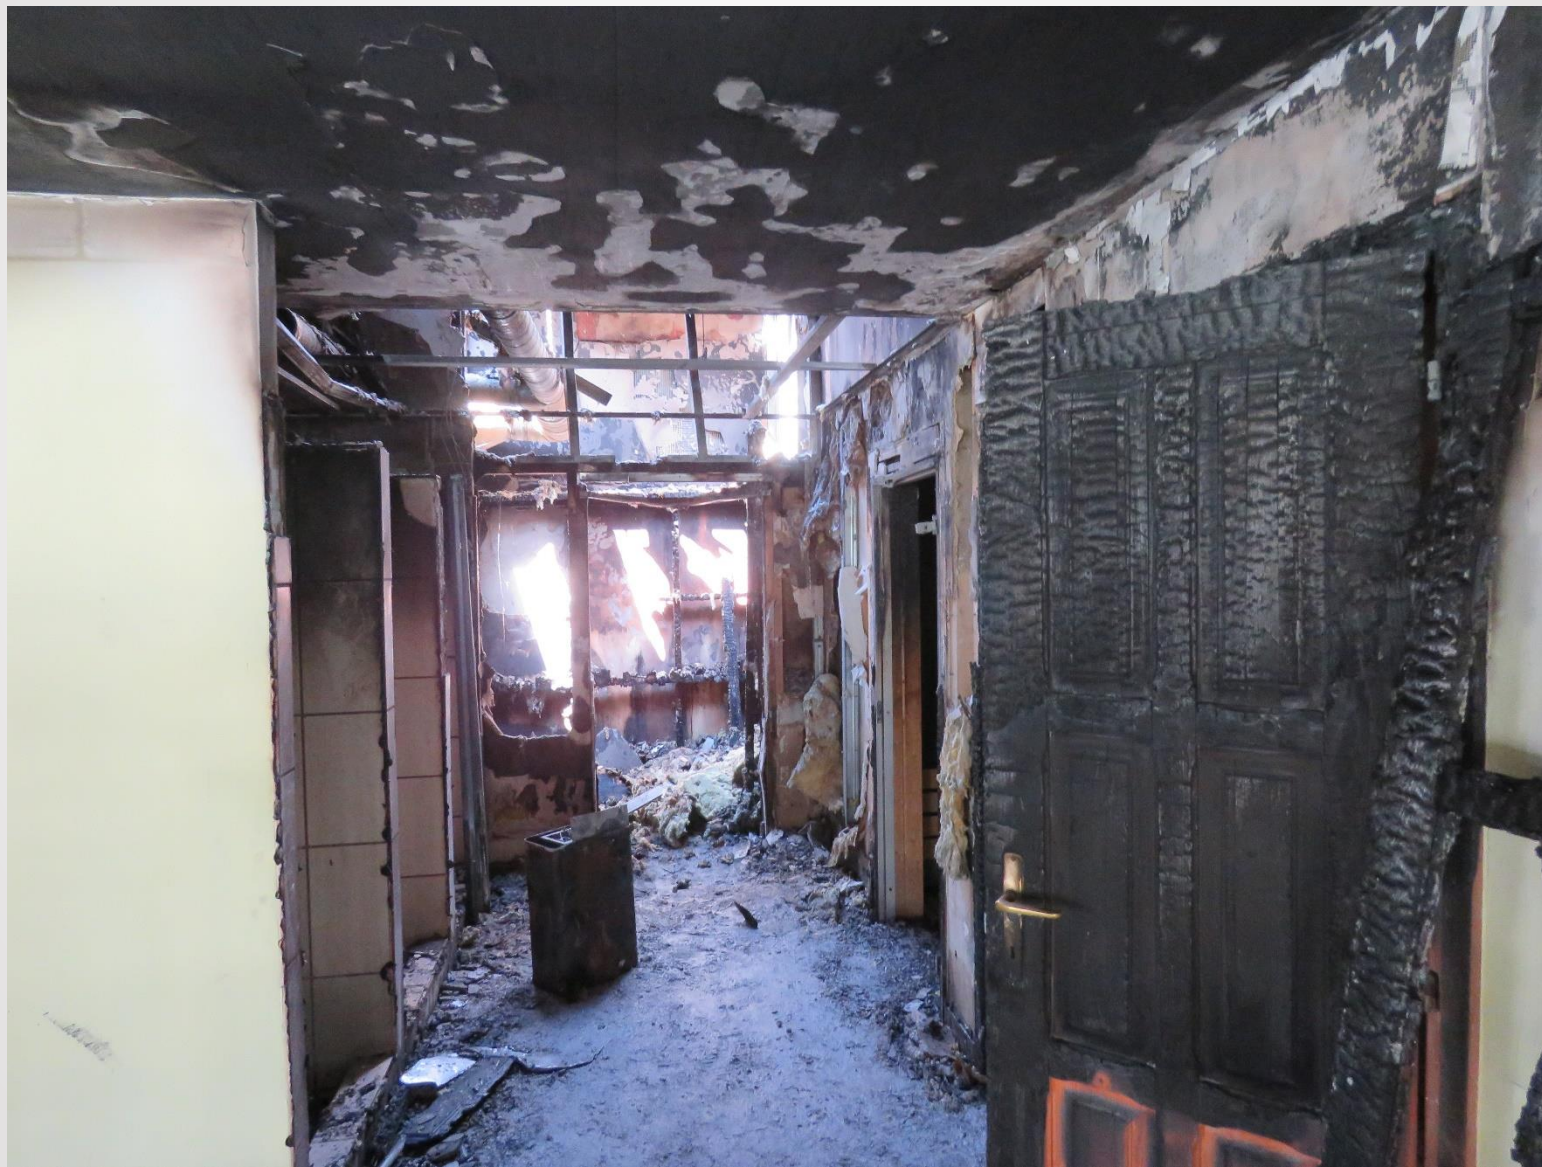
Az alábbi képek egy uszoda kiégett szaunájáról készültek. Itt a szaunától távol a folyosón volt tűzjelző érzékelő. Amikor az jelzett már kiterjedt nagy tűz volt.

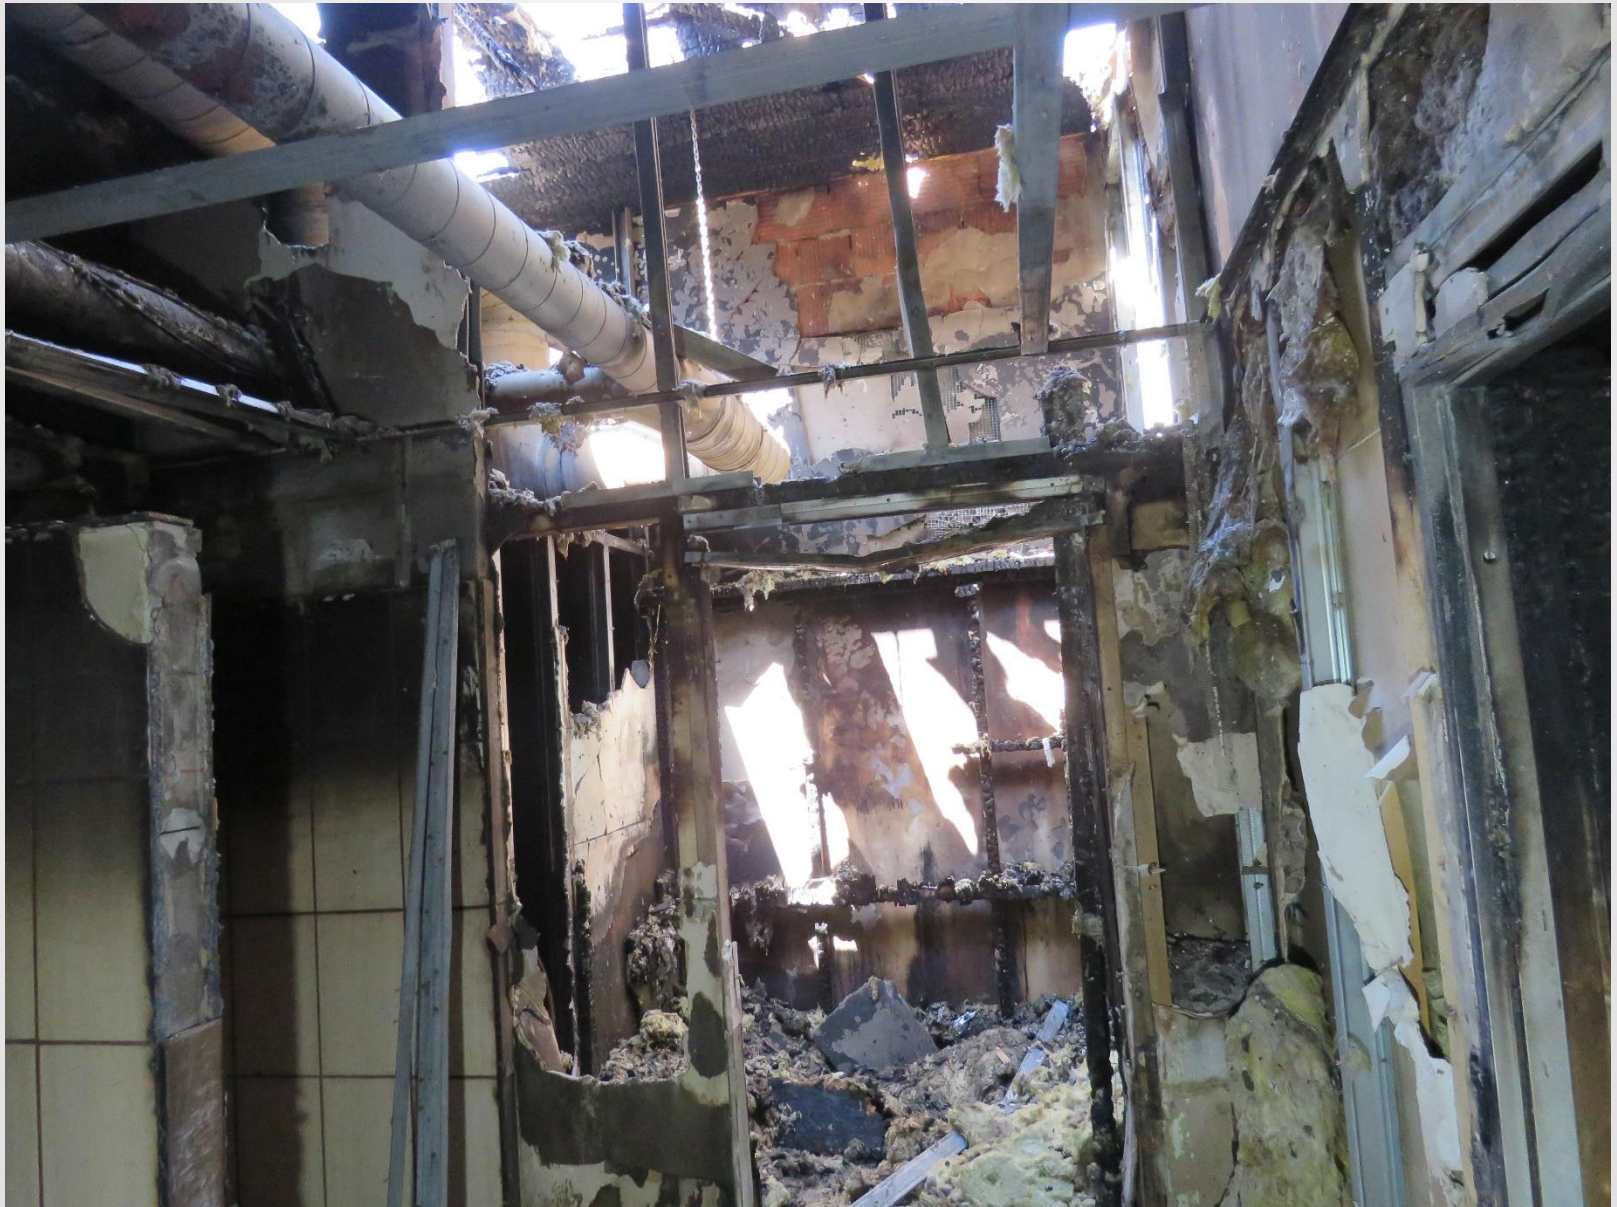
A tűz áterjedt a gépészeti térre, és a tetőre is.

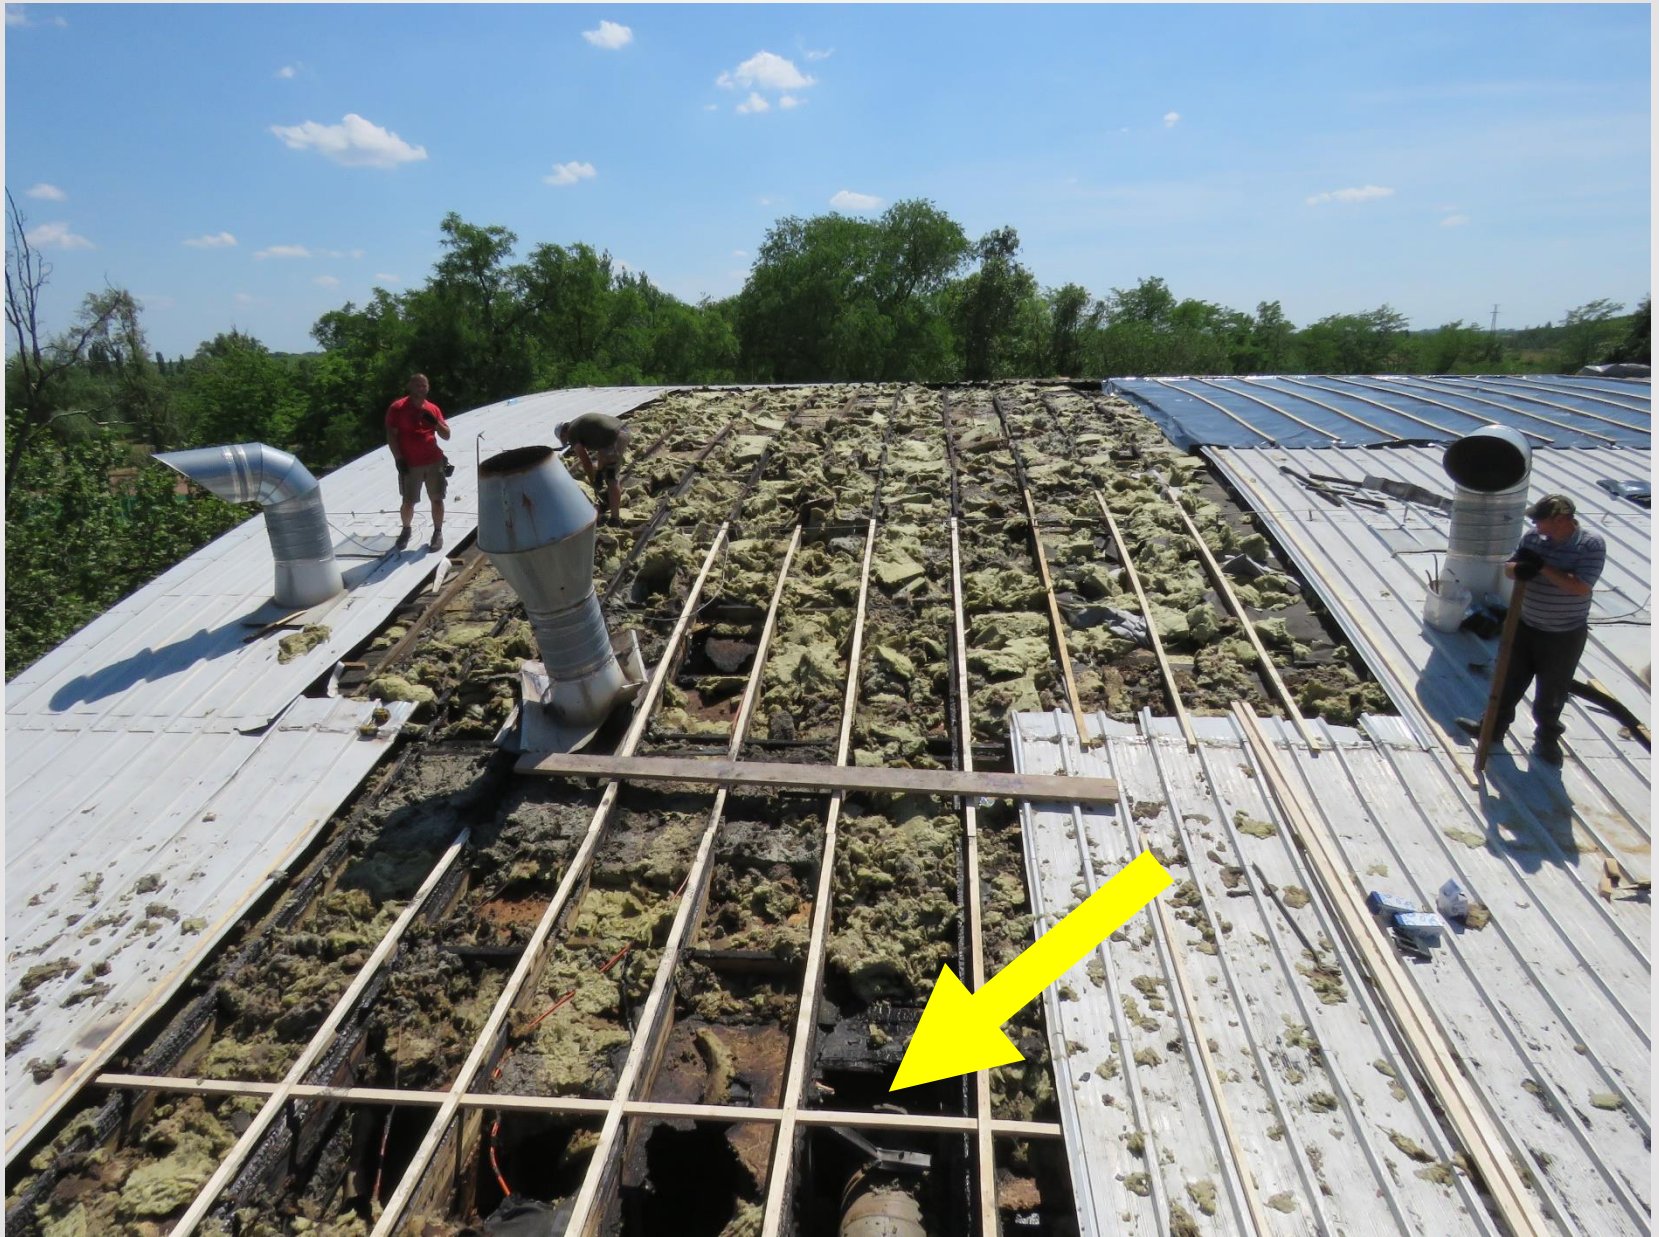
A tető is nagy felületen károsodott.

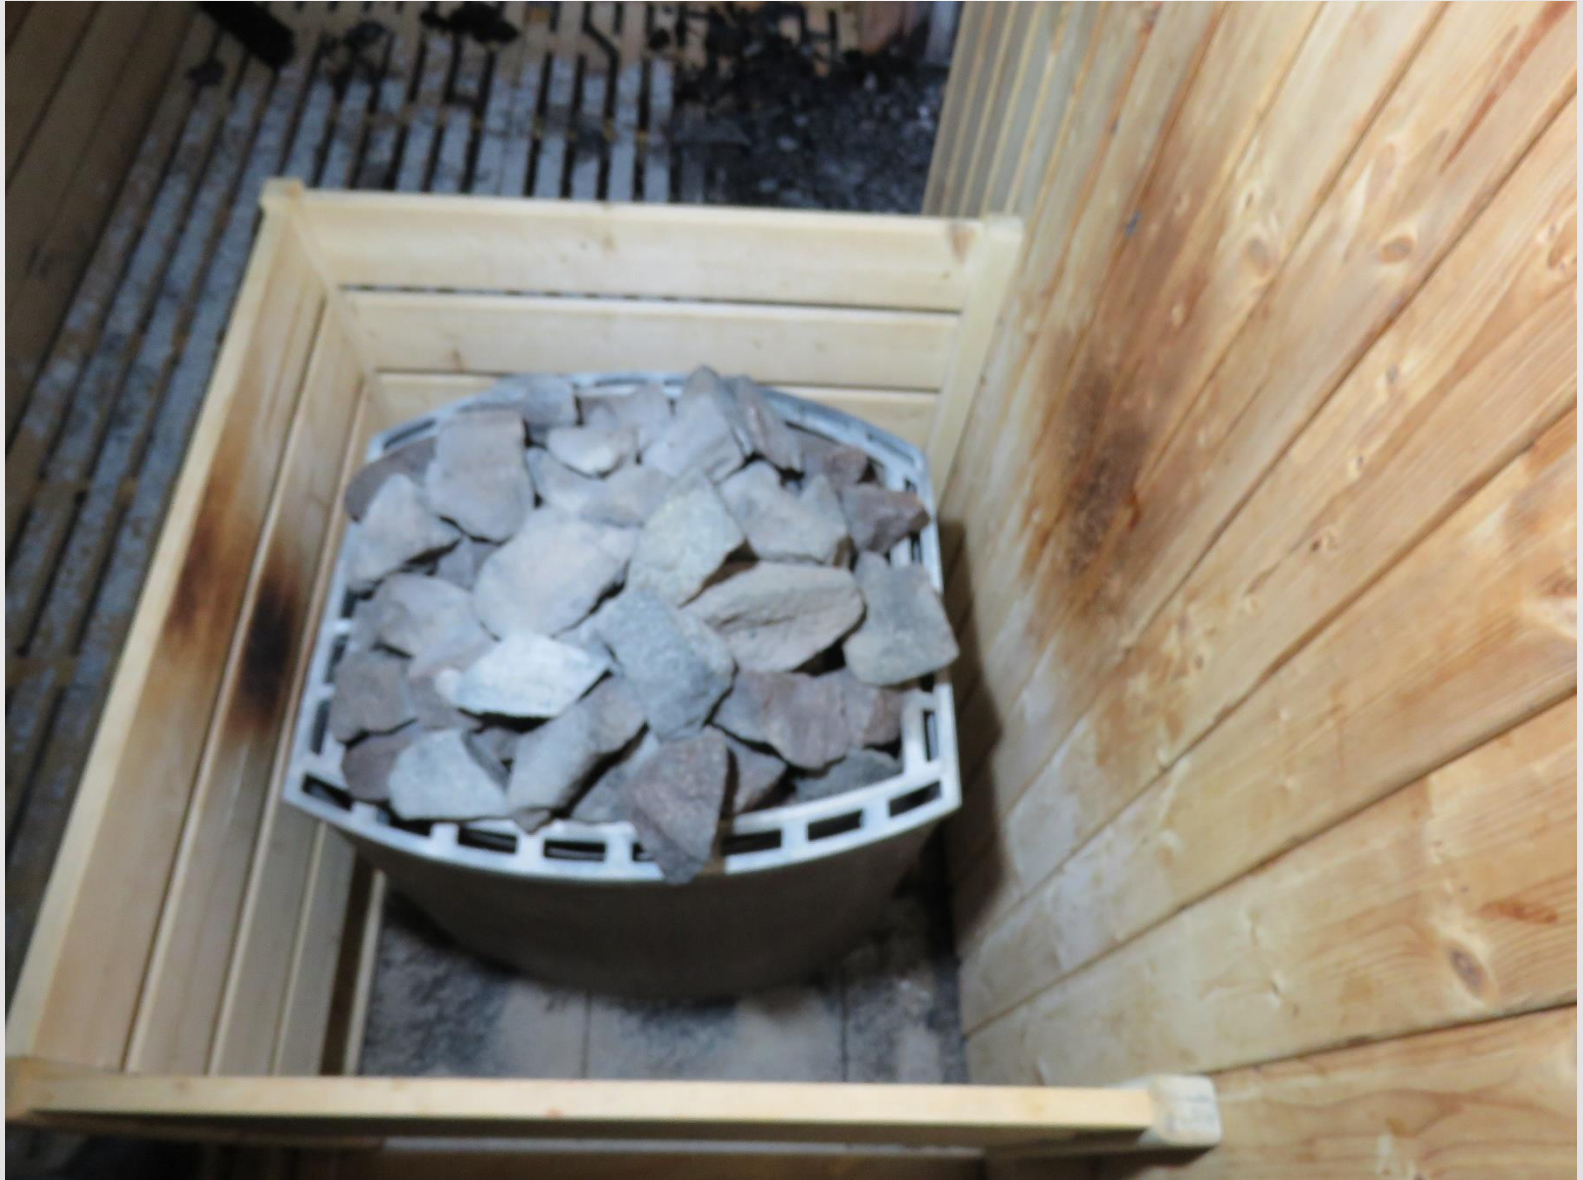
Az uszodában levő másik szaunában üzemeltetett kályha mellett a faszerkezeteken már voltak felületi szenesedések. Itt sem volt meg a biztonsági távolság.
