**Szauna tüzek tapasztalatai
megelőzési javaslatok
VI. Tűzesetek vizsgálata konferencia
2022.07.07.
Kecskemét**

Készítette: Farkas Sándor tűzvédelmi szakmérnök.
igazságügyi szakértő
(tűzvizsgálat, építmények tűzvédelme)

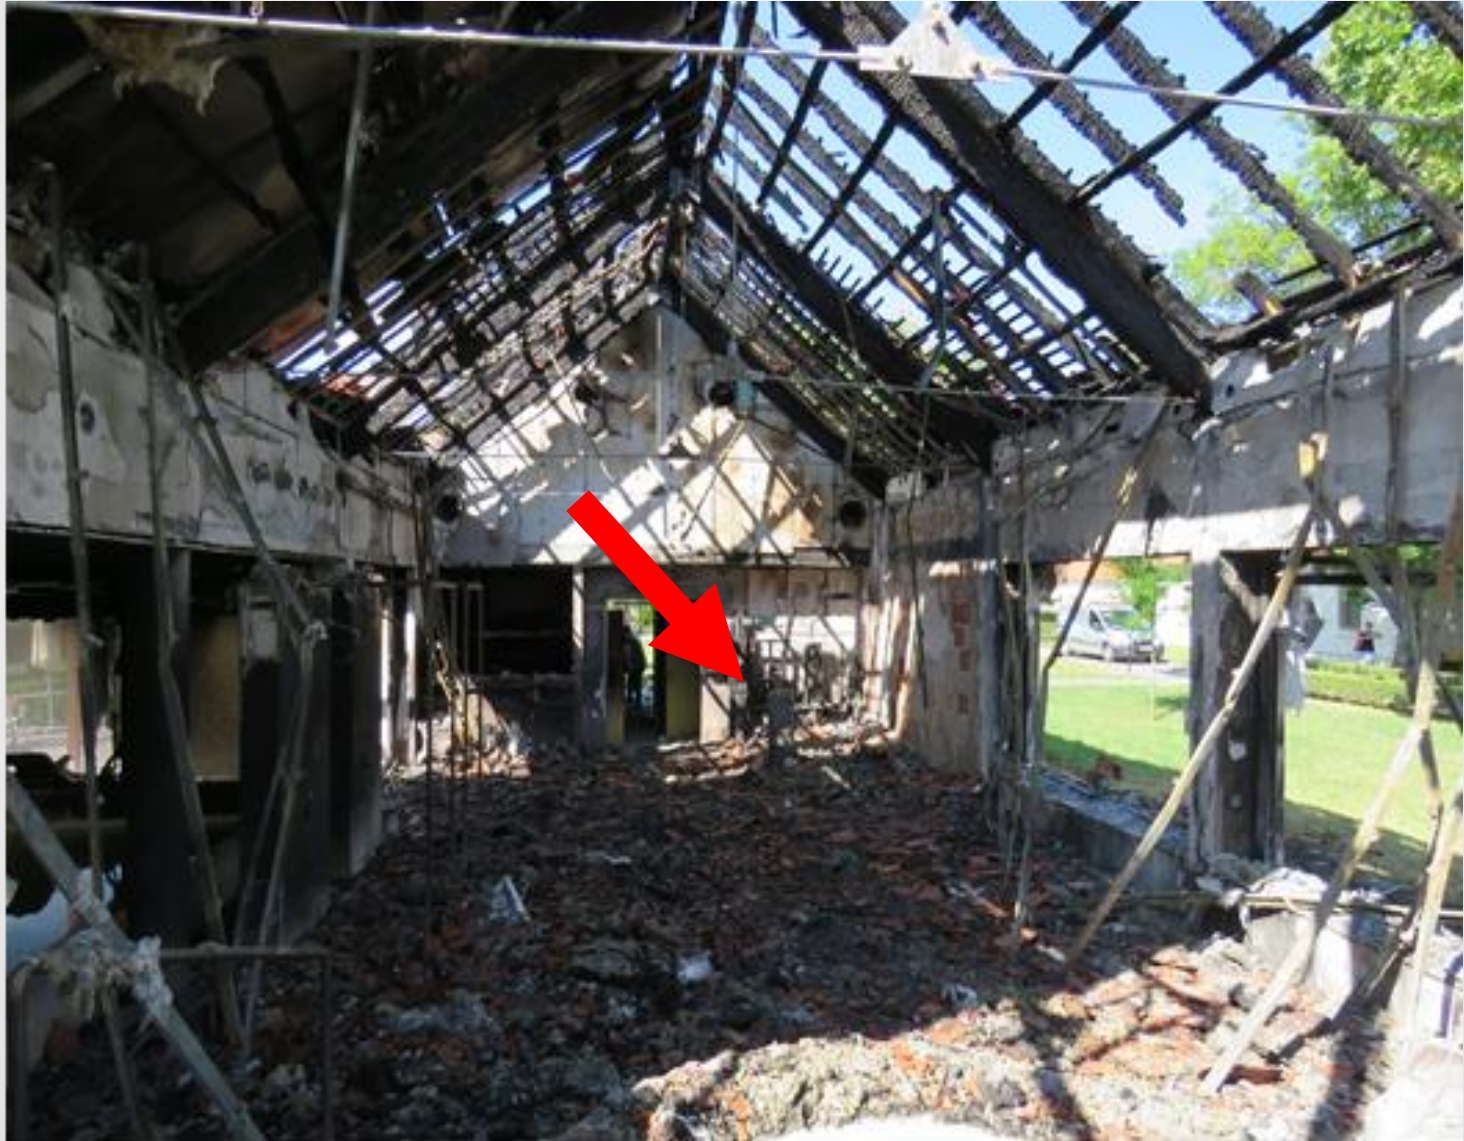
Ez egy szálloda wellness részlege volt. A teljesen elégett szauna helyén csak a piros nyíllal jelölt helyen levő szaunakályha maradt. Az épületben volt gyengeáramú tűzjelző, de a szaunában nem volt érzékelő.

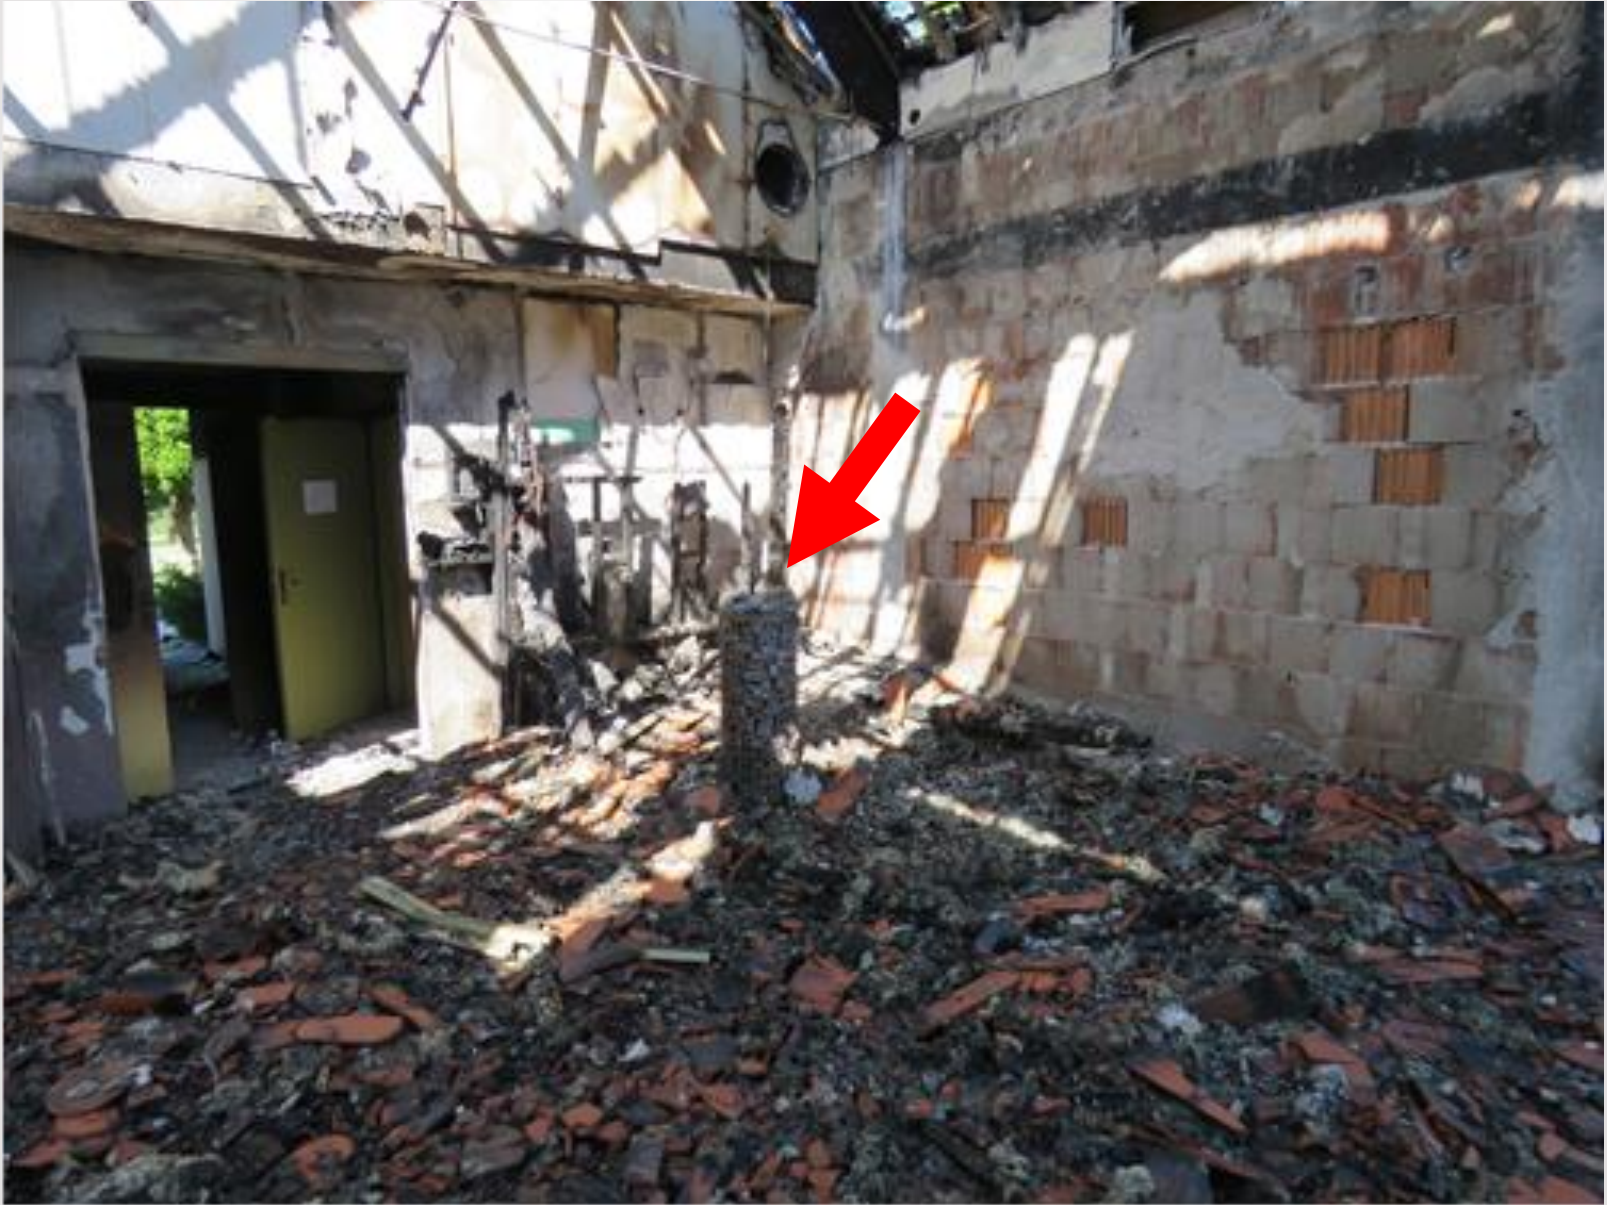
A képen a fából készült szauna helye látható. A szaunakályhát piros nyíllal jelöltem.

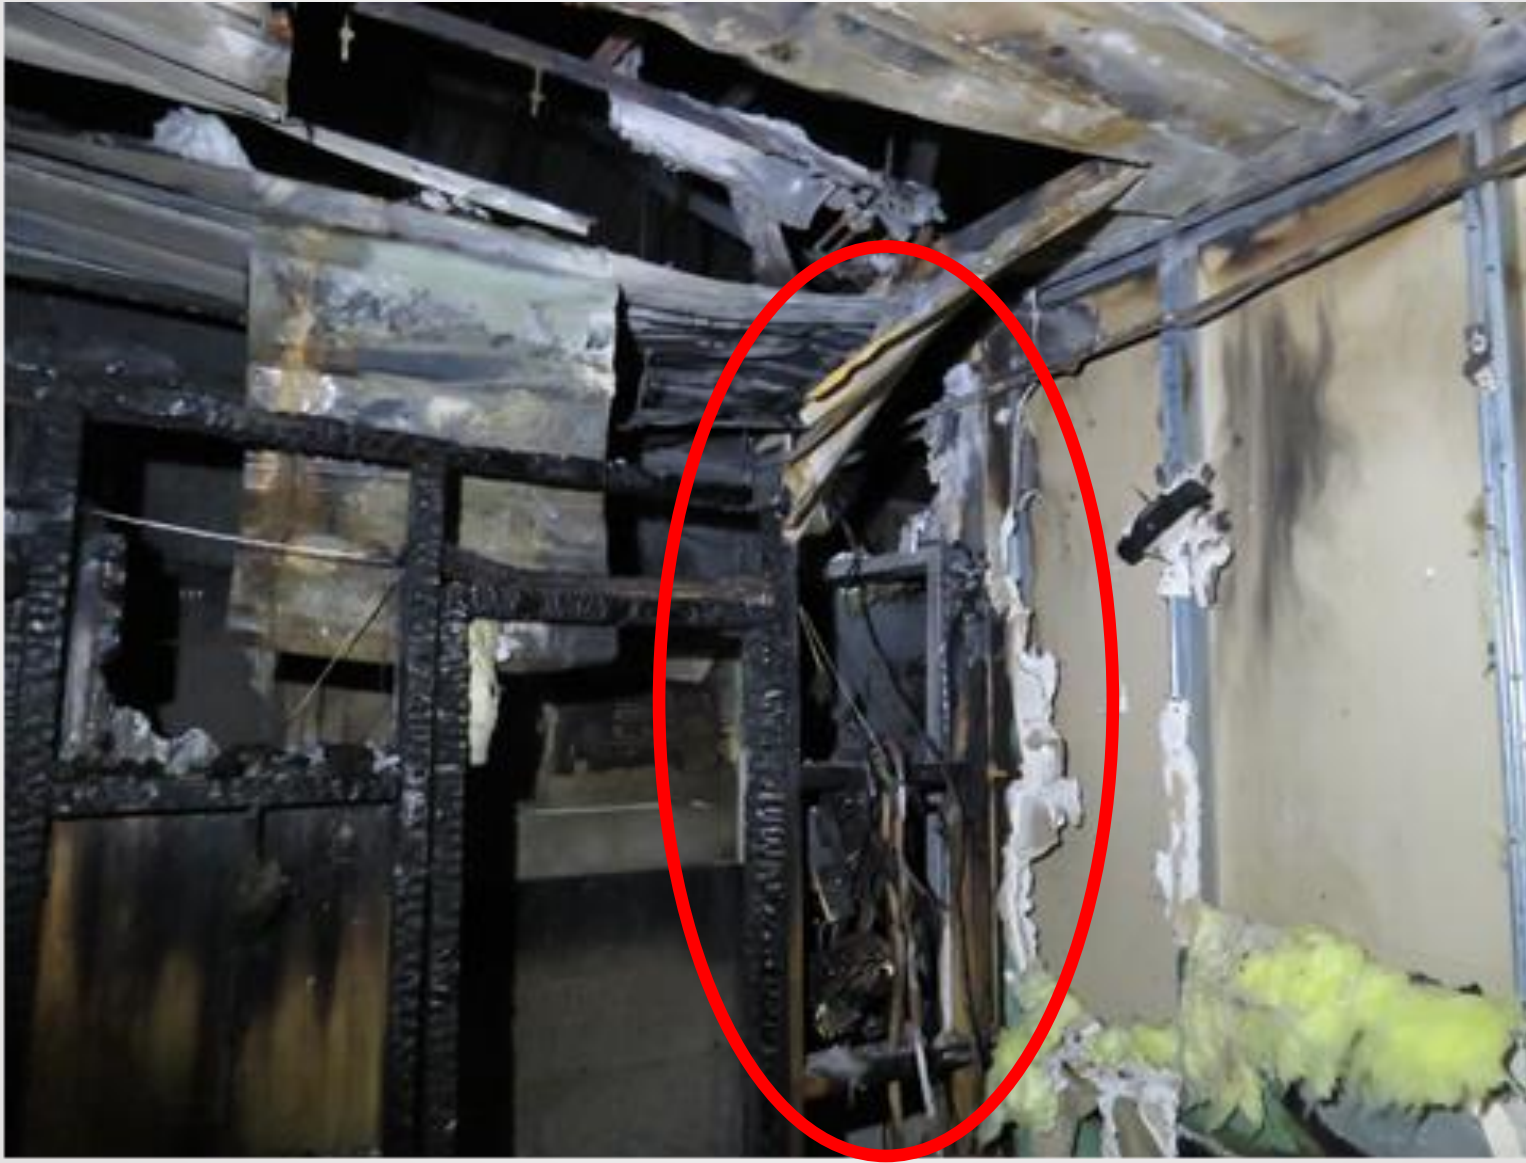
Ez a tűz egy sport-wellness központban keletkezett. A tűz keletkezés helye a szauna folyosó felőli faszerkezetes falába épített vezérlőegységben keletkezett. A folyosón volt tűzjelző. Az első jelzés után 20 perccel értesítették a tűzoltókat. A tűz átterjedt a gépészeti térre és a tetőre.

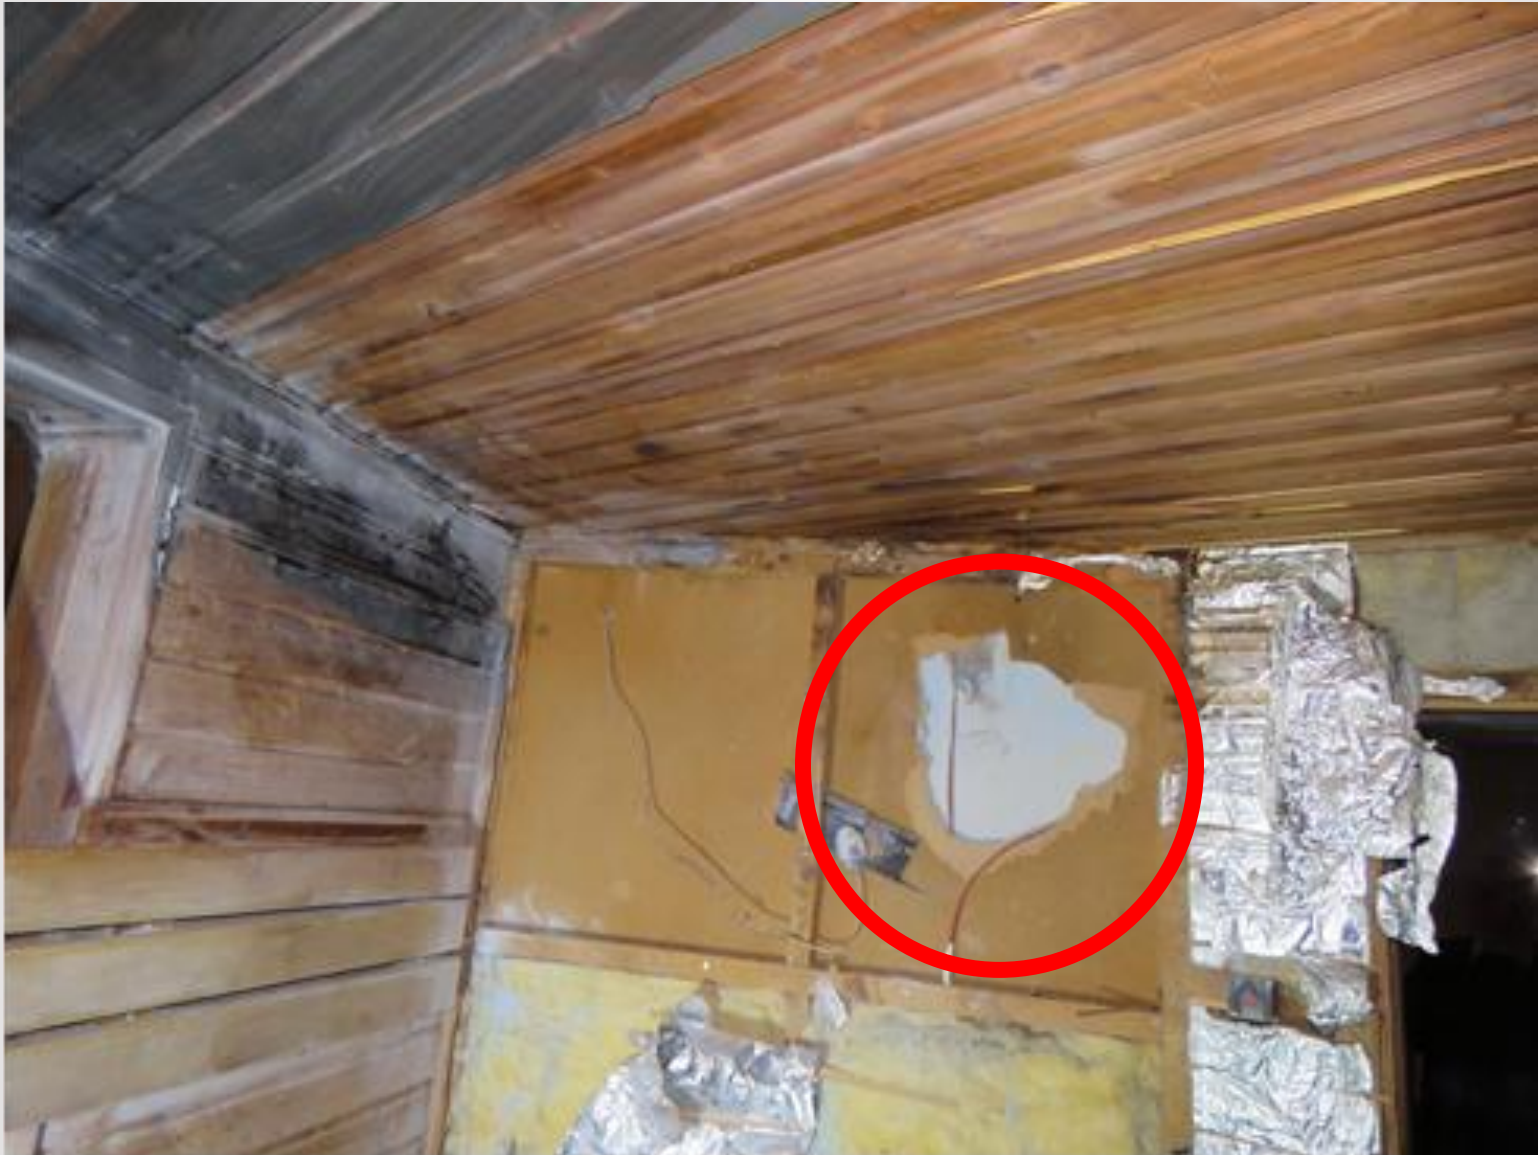
Ez a tűz egy szállodában levő szaunában keletkezett a lámpánál. A szemlére a kigyulladt lambériát lebontották. A lámpa helyét piros karikával jelöltem.

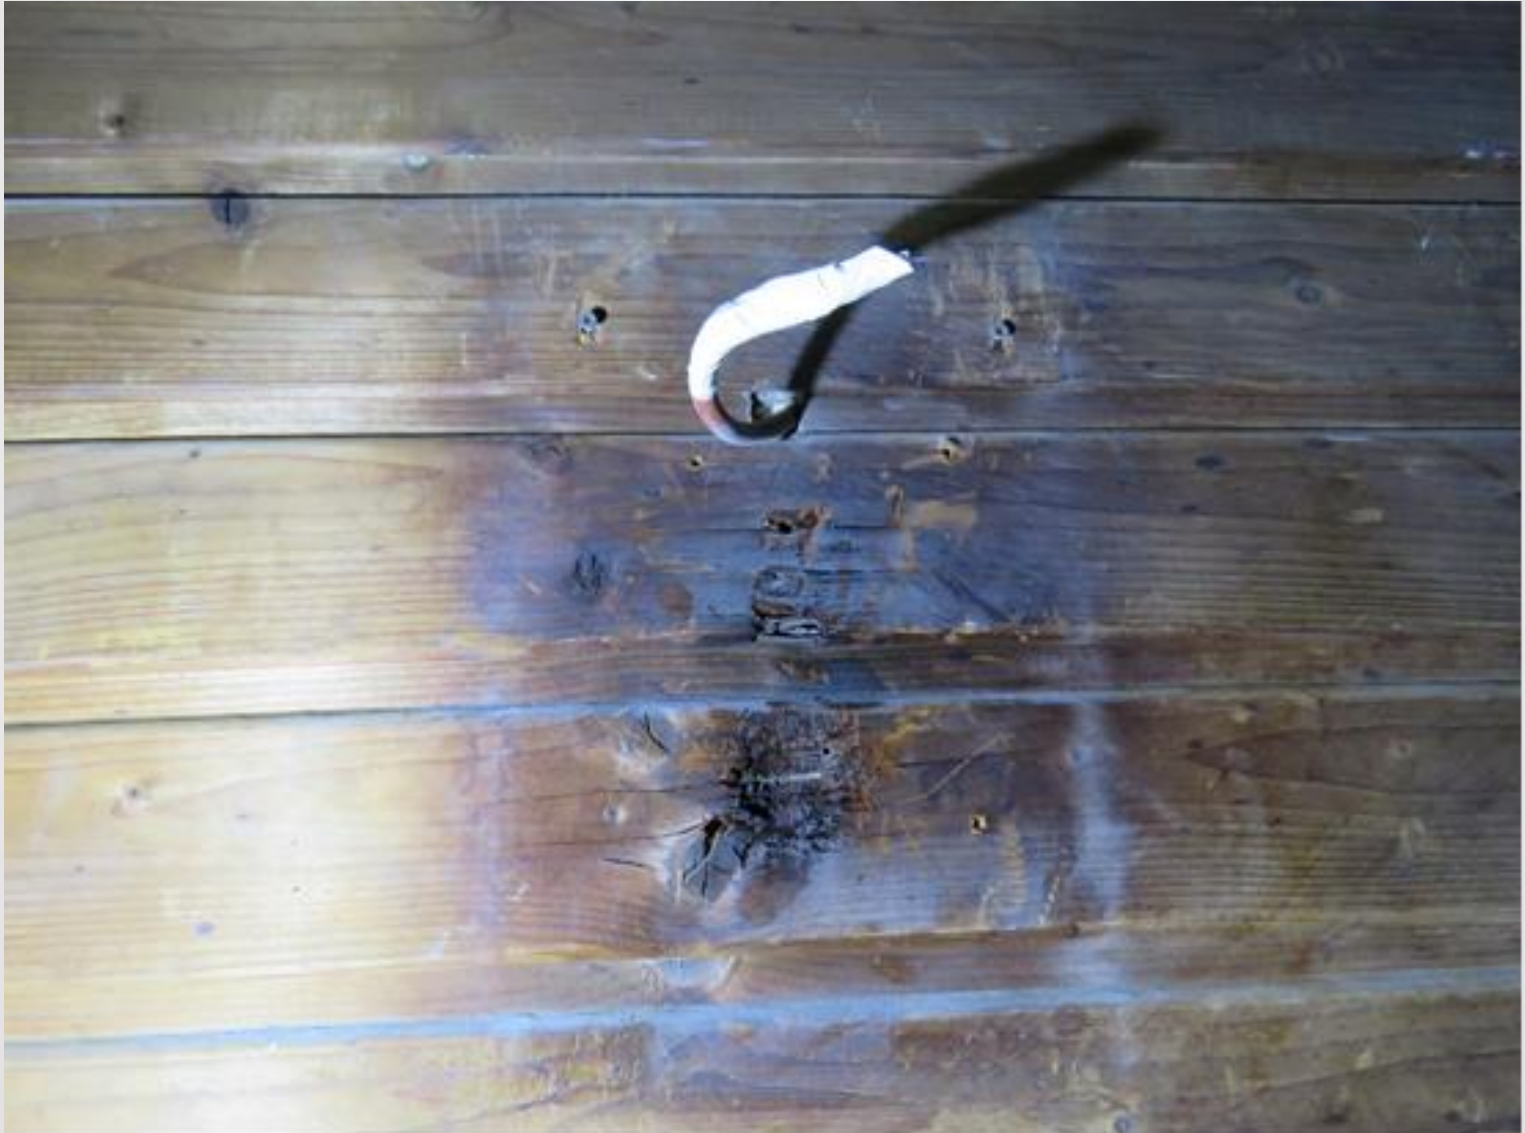
A szembe levő falon is leszerelték a lámpát. A lámpa helyén beszédes nyomok voltak.

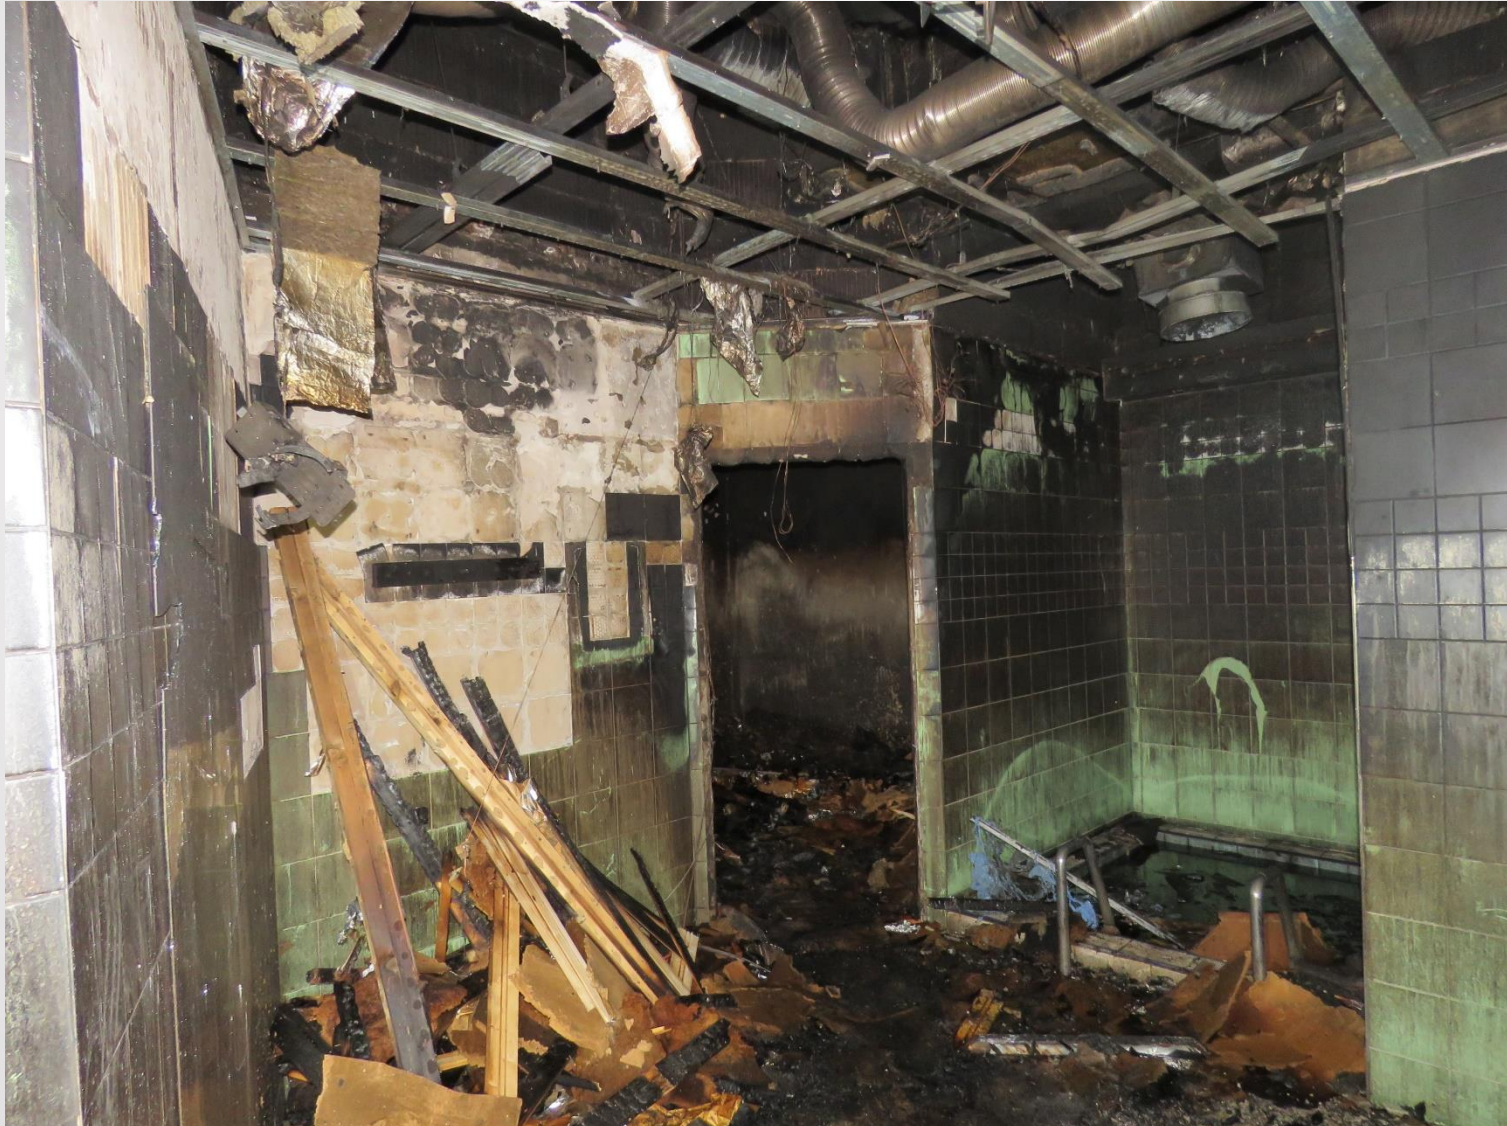
Ez a kép egy szállodában készült, ahol már másodszorra vizsgáltam ugyan annak a szaunának a kiégését. Az első tüzeset után a javaslatomra hőérzékelő kábelt építettek be a szaunába. A korai tűz észlelés megvalósult, de a tűzoltókat csak 21 perccel később értesítették. Az állmennyezet feletti gépészeti térben jelentős tűzterjedés volt.

Ennek ellenére a szaunákat általában akkor is kihagyják a védelemből, ha a létesítményben tűzjelző berendezés üzemel. Gyakorlati tapasztalatom alapján a mennyezeti lambéria felett telepített hőérzékelő kábelek biztosíthatják a gyors tűz észlelést, amit a szaunák környezetében szakszerűen telepített egyéb érzékelők is segítenek.
