BALÁZS JÓZSEF

Tűz a Budapest Sportcsarnokban

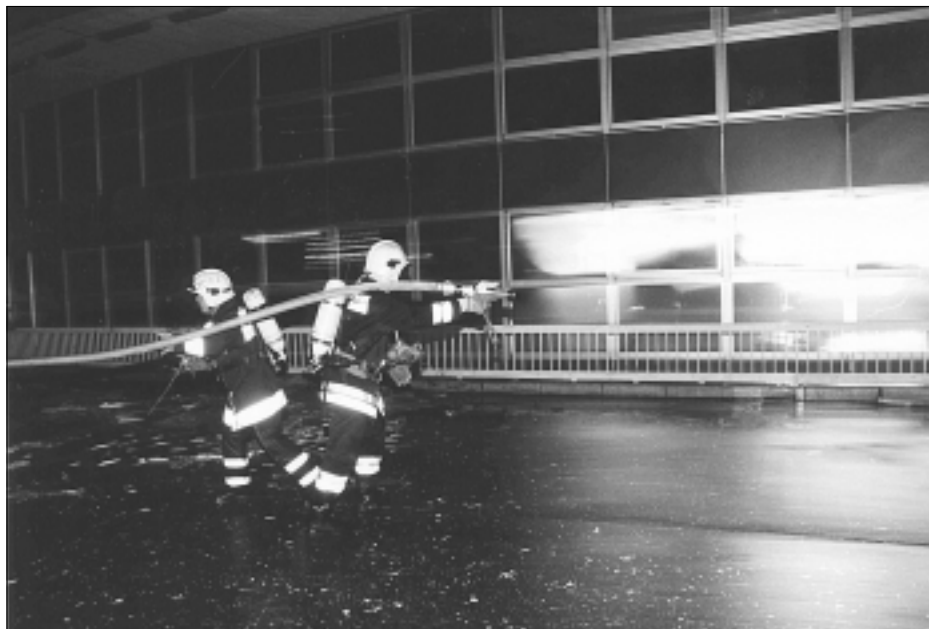
mert a Budapest Sportcsarnok épületét a Hotel Stadion épülete eltakarta. A parkolóba bekanyarodva láttam meg először, hogy az épület felső szintjének ablakaiból nagy felületre kiterjedt, intenzív égésre utaló lángok törnek ki, ezért a riasztott erőkön felül – a magasból való beavatkozás lehetőségét mérlegelve – még két emelőkosaras gépjármű leriasztását kértem a helyszínre. Gyors felderítést követően átvettem a tűzoltás irányítását, és 05 óra 17 perckor a tüzesetet V-ös fokozatúra módosítottam.

A felderítés során ugyanis egyértelműen megállapítható volt, hogy az úgynevezett küzdőtér (földszinten) berendezett karcsonyi vásár csaknem teljes terjedelmében ég, valamint a létesítmény harmadik szintjének buszpályaudvar felőli oldalának jelentős része lángokban áll. A helyszínen lévő rendőrök tájékoztatása szerint a karcsonyi vásár több szinten és több helyen is égett.

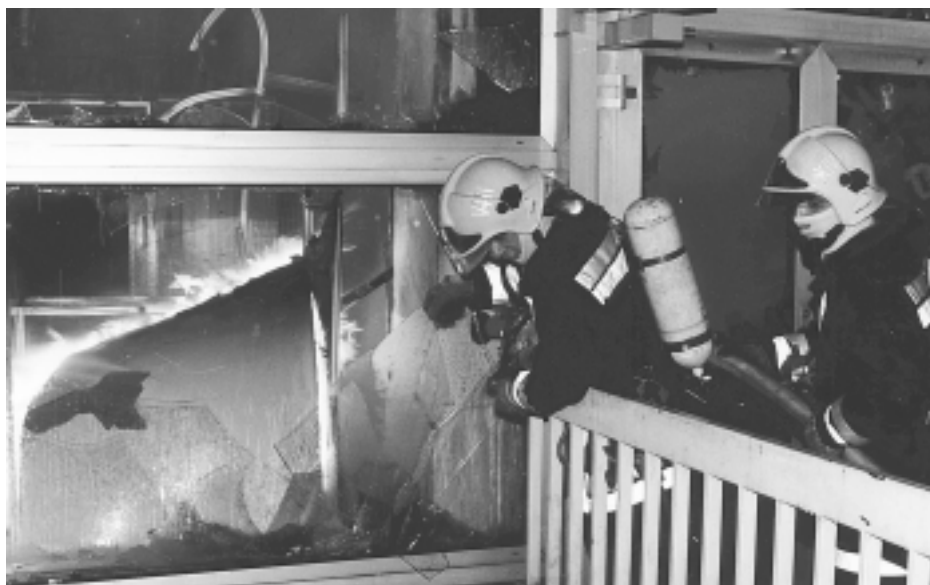
A oltás közben végzett további felderítések során beigazolódtott, hogy a tűz in-

tenziven terjed a kislabda gyakorló terem irányába. Mivel a folyamatos felderítés és tájékozódás miatt nem maradhattam végig a küzdőtéri szinten, ezért a TVhelyettest megbíztam a kislabda terem és a pincészet védelmének felügyeletével is.

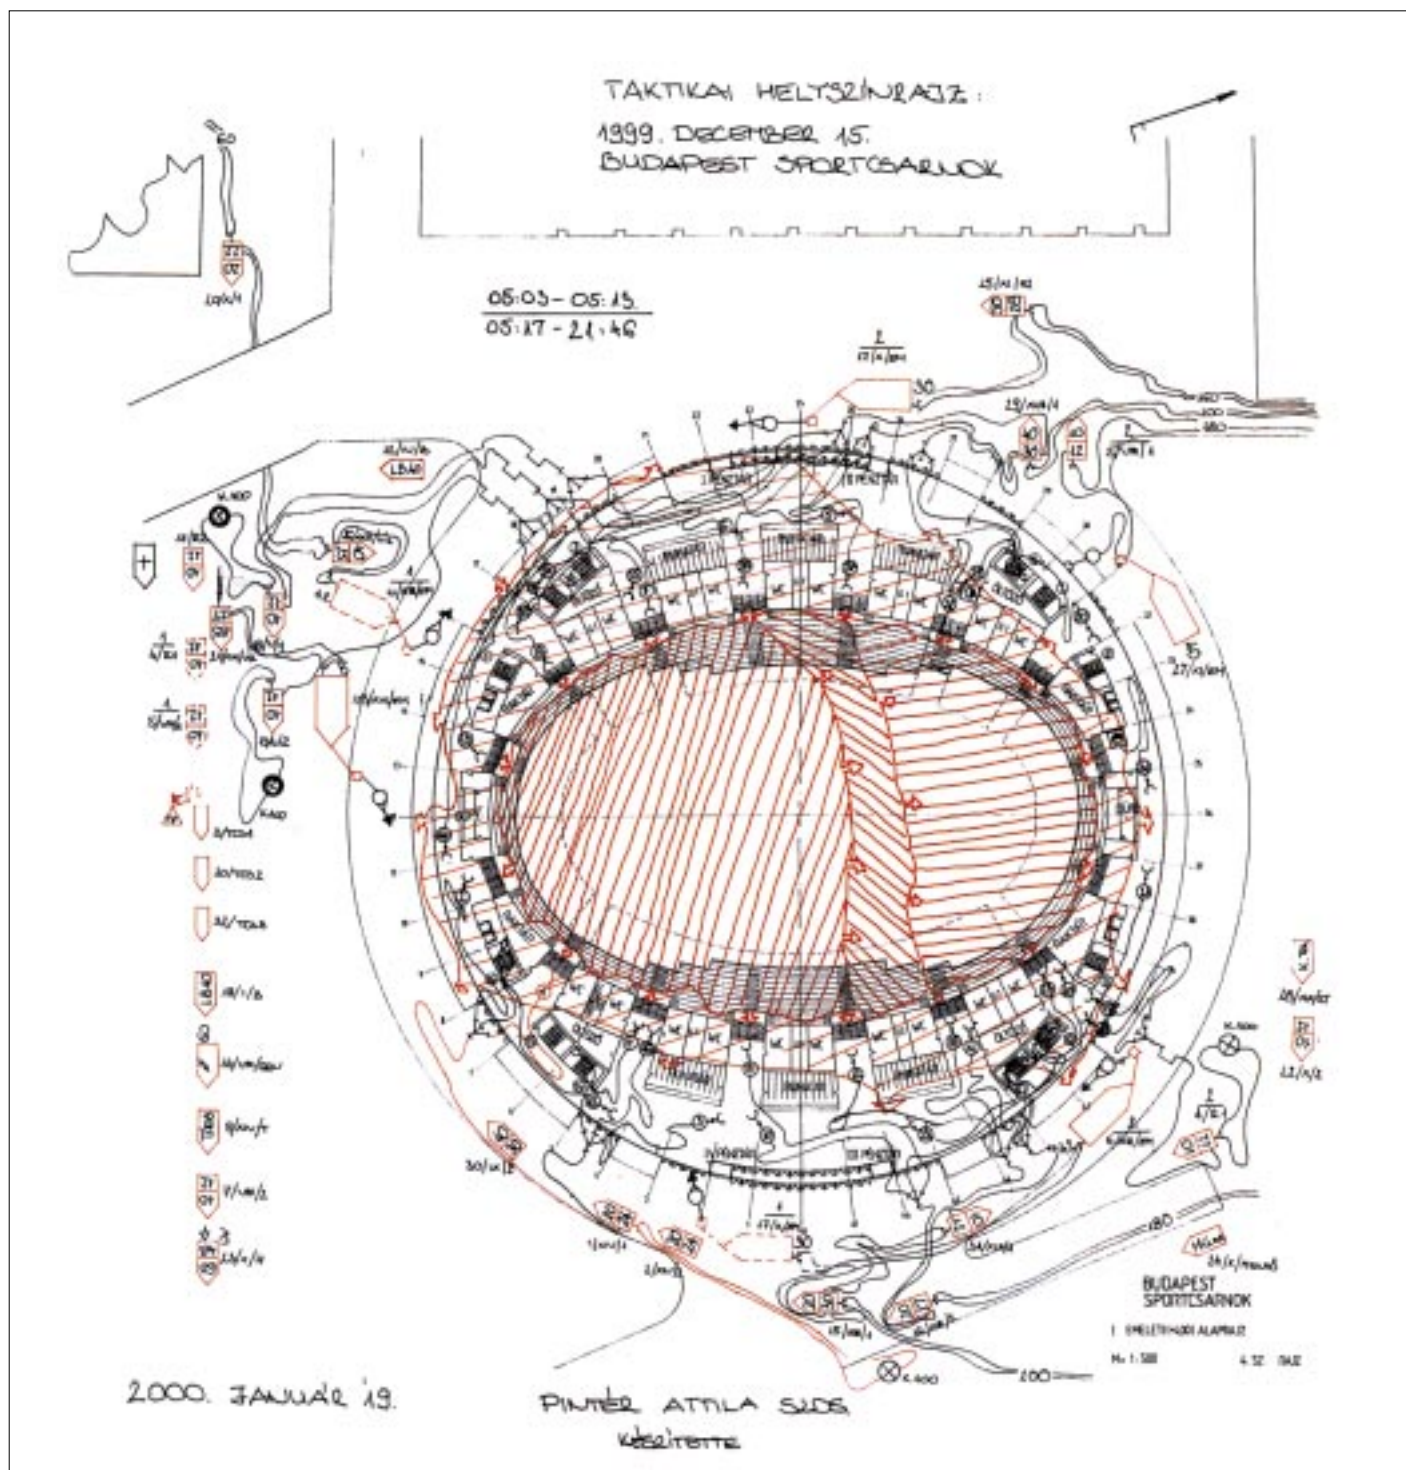
- 06.04 – 19 sugár és három darab emelősugár működik.
- 06.12 – A tetőszerkezet merevítése megszűnt, nyílások keletkeztek rajta.
- 06.17 – 23 db C sugárral a tűz körülhatárolva, de a belső oltás lehetetlen.
(Omlásveszély!)

- 07.02 – A Tűzoltási és Műszaki Mentési Főosztályvezető átveszi az oltás irányítását.
- 07.10 – A tetőszerkezet beomlik.
- 07.16 – Az alsó szinteken a tűz körülhatárolva.

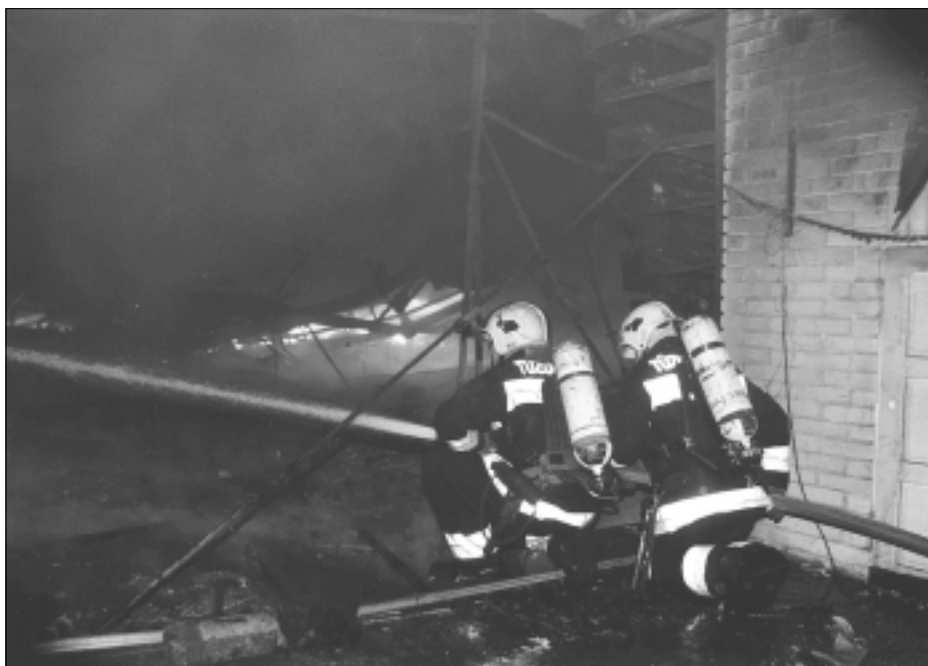
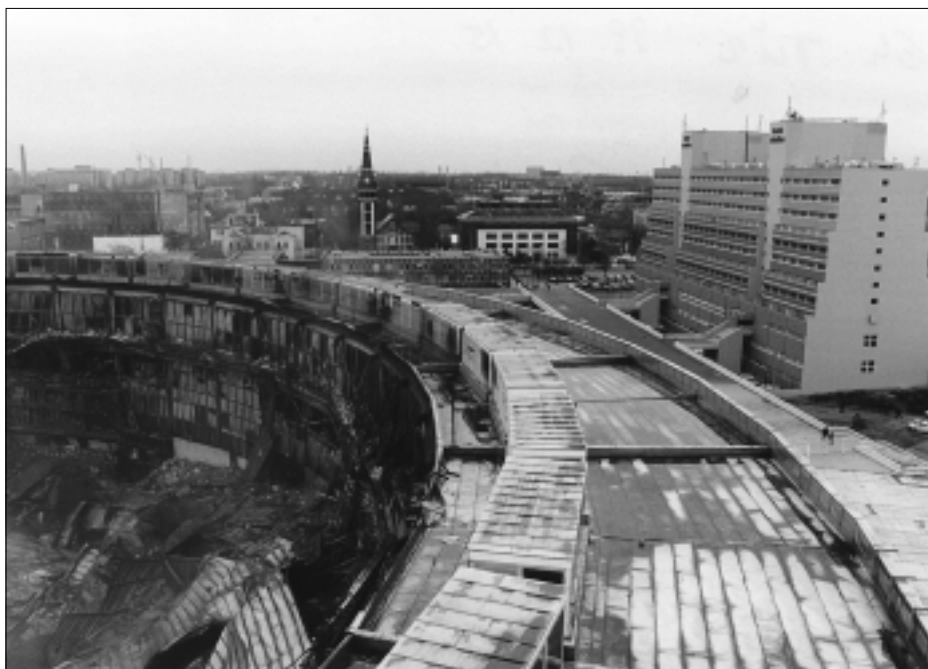
Külön kiemelném azt a tényt, hogy a tűz oltásának ideje alatt – személyi sérülés nem történt, annak ellenére, hogy a magasból leszakadozó és kitörő fém- és üveg szerkezeti részek állandóan veszélyeztették az oltásban közreműködőket, illetve az épületben tartózkodókat.
