Heizler György

Szendvicspanel falak égetése – hogyan viselkednek tűzben?

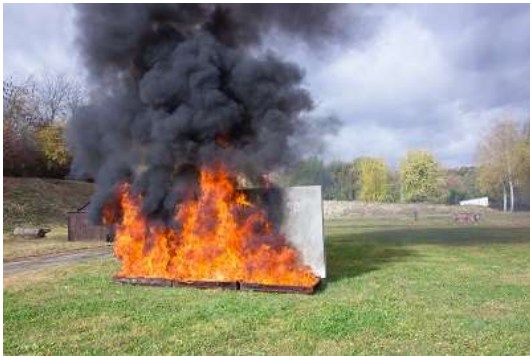
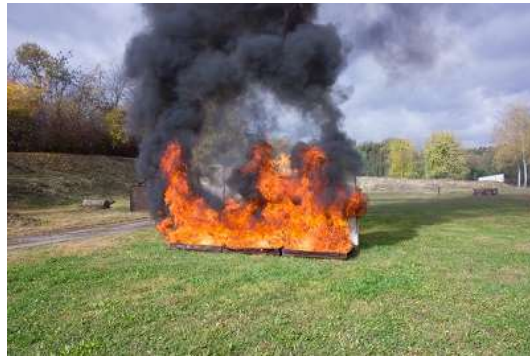
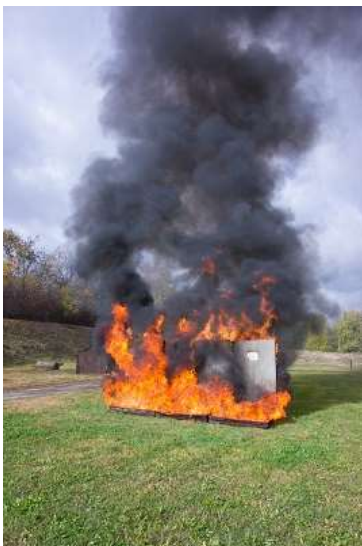
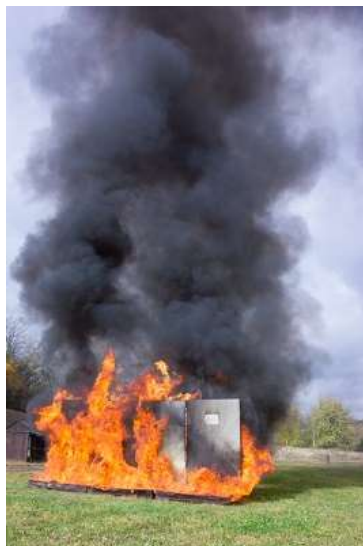
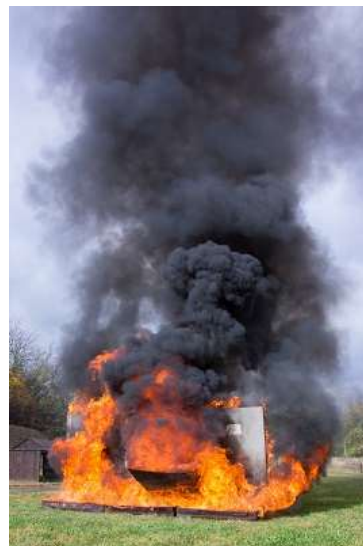
Teljes égés

Azt modelleztük, hogy gázolaj folyt ki a falak mellett, ami meggyulladva azonnal nagy lánggal és sűrű füsttel kezdett égni. A gyújtást követően háromméteres lángok égtek a falak előtt. Most már gyakorlottan néztük a felcsapó lángokat és a panelek tűzhatásra történő változásait, aminek az első látványos jelére a lánghatás felőli oldalon a lemezburkolat leválására nem kellett sokáig várni.
