Nagy Péter

Közúti közlekedés – Autóbusztűzek tapasztalatai

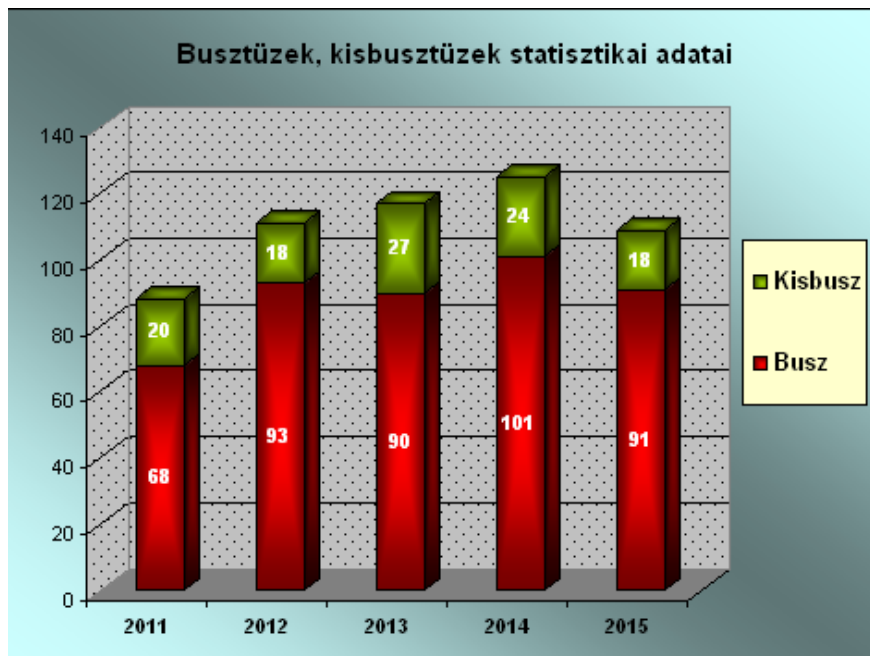
A „nagy” és „kisbuszok” közötti különbségtételre elsősorban azért van szükség, mert más jogszabályi követelményeknek kell megfelelniük (vezetői engedély, tűzvédelem). A kisbusz kategória a maximum kilenc személy szállítására alkalmas, személygépkocsi kategóriába sorolt járműveket fed le. Az elmúlt öt év **558 db** autóbuszt (és kisbuszt) érintő tüzeinek vizsgálata során jól megfigyelhetőek voltak a jellemzőbb keletkezési okok, körülmények. A buszok típus szerinti arányainak ismerete nélkül a meggyulladásra hajlamos típusokat nem lehet egyértelműen meghatározni. Így a fő cél a tüzek kialakulási körülményeinek, azok közös jellemzőinek elemzése volt. Éles kontraszt figyelhető meg a városi tömegközlekedést érintő busztűzek, a távolsági járatokon vagy lakott területeken kívül kialakult busztűzek és a kisbuszok tüzei között.

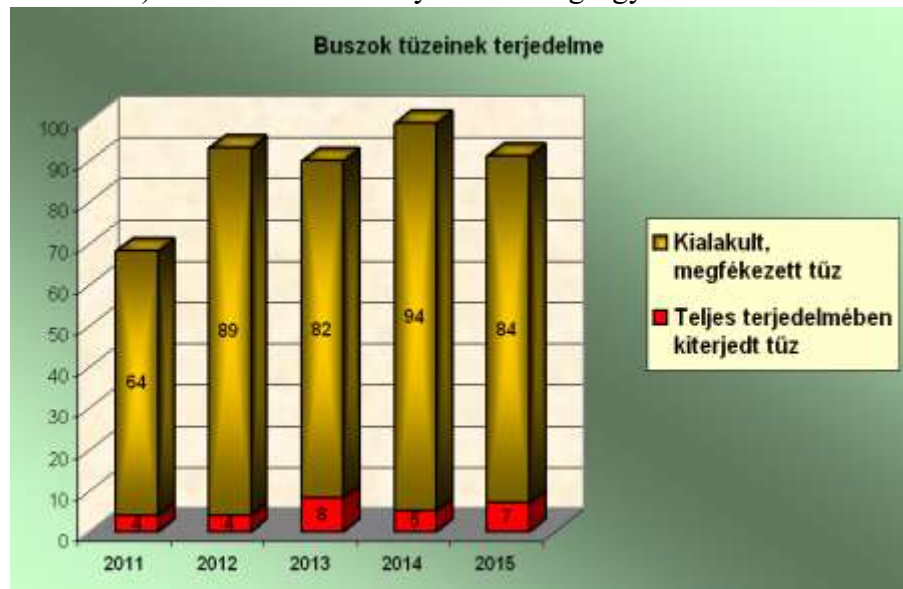
A távolsági buszok kisebb önkéntes segítséggel és nagyobb beavatkozási idővel számolhatnak. Szerencsére a buszok paraméterei miatt a teljes terjedelemben való égéshez hosszabb időnek kell eltelnie, így a sikeres beavatkozásra, vagy a tűz továbbterjedésének részleges megakadályozására nagyobb esély van. Így az autóbustüzeknek csak **6,36%-a** tudott a tűz a jármű teljes terjedelemeire kiterjedni.

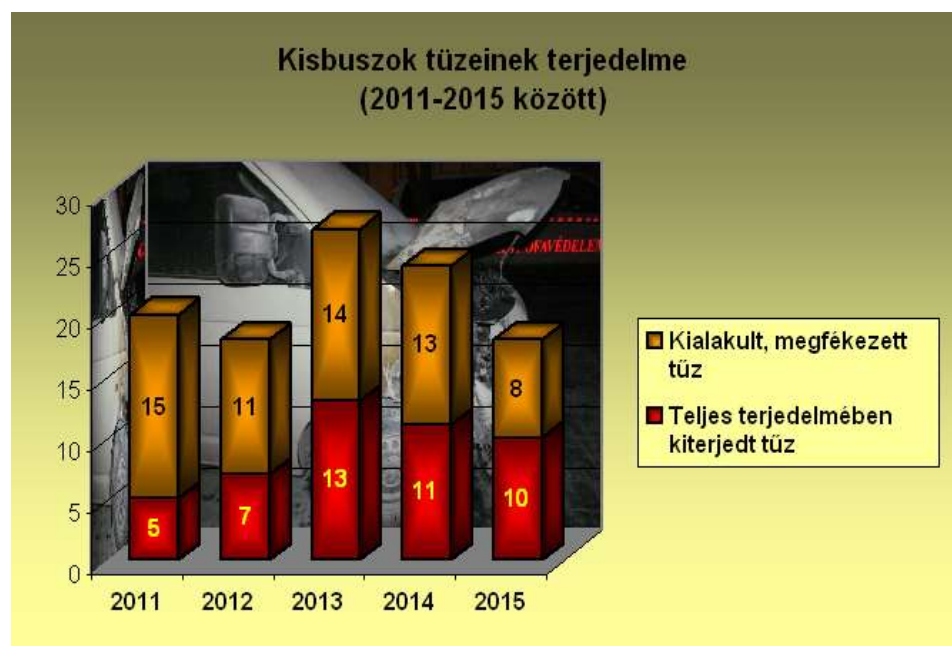
A kisbuszok tüzeinél az esetek **42,6%-ban** a tűz a teljes kocsiszekrényre ki tudott terjedni. Okai: 1, nem kötelező, így nincs is tűzoltó készülék a járműveken; 2, a kisbusz tüzek jellemzően a városi környezetben kívül

alakultak ki, így a gyors segítségnyújtás lehetősége is lecsökken; 3, a kisbusz méretei miatt négy-öt perc alatt a tűz annak teljes terjedelmére kiterjedhet. A kigyulladt kisbuszok futásteljesítménye nem ismert így csak a típusok alapján lehet következtetni, hogy az öregebb, elhasználtabb, karbantartási hiánnyal küzdők égtek elsősorban.

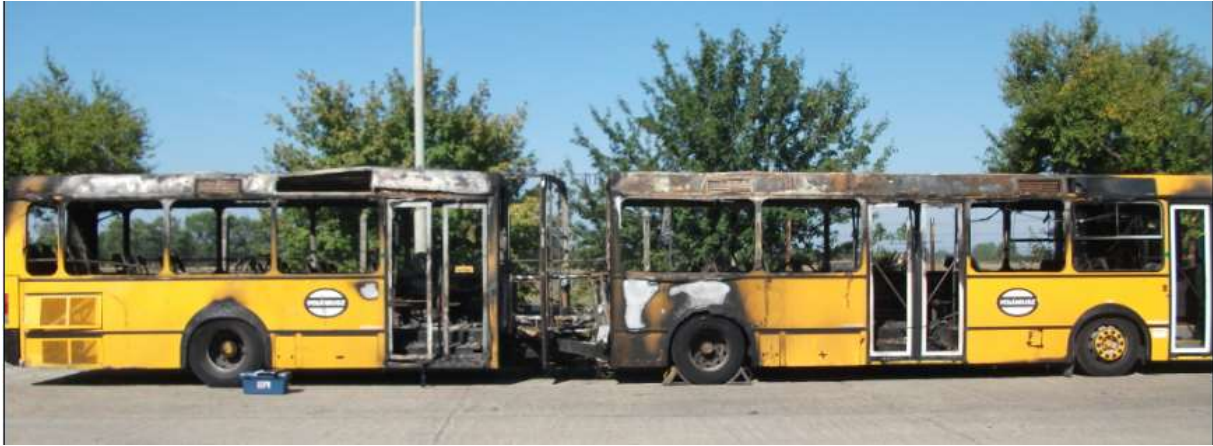
Rendkívül nehéz feladat a keletkezési helyeket, okokat, összefüggéseket kategorizálni. A vizsgálat során ebbe a halmazba lett sorolva minden olyan tüzeset, ahol a keletkezési helyet, körülményt nem lehetett kellő mértékben megállapítani, vagy azt alátámasztani. Ilyenek voltak

- az utastérben keletkezett tüzek,
- a motortérben merőben életszerűtlen helyen keletkezett tüzek,
- a teljes terjedelemre kiterjedt tüzek egy része, valamint azok is
- amelyek csekély száma önálló kategória létrehozását nem indokolta.
