## **A körmendi sajtgyár tűzmegeelőzési helyzete (tanulmány)**

A Körmend, Rákóczi u. 1/a. szám alatti WORLD PROTEINS Kft. sajtüzemében 2007. április 27. napján bekövetkezett tüzesetet követően készült tanulmány tűzmegeelőzési tapasztalatai, a tervezéssel, kivitelezéssel, a létesítmények tűzvédelmi helyzetével, és ellenőrzésével foglalkozó tűzoltó és tűzvédelmi szakemberek számára tartalmaznak fontos tanulságokat.

## II. Fejezet

### Tűzmelegelőzés

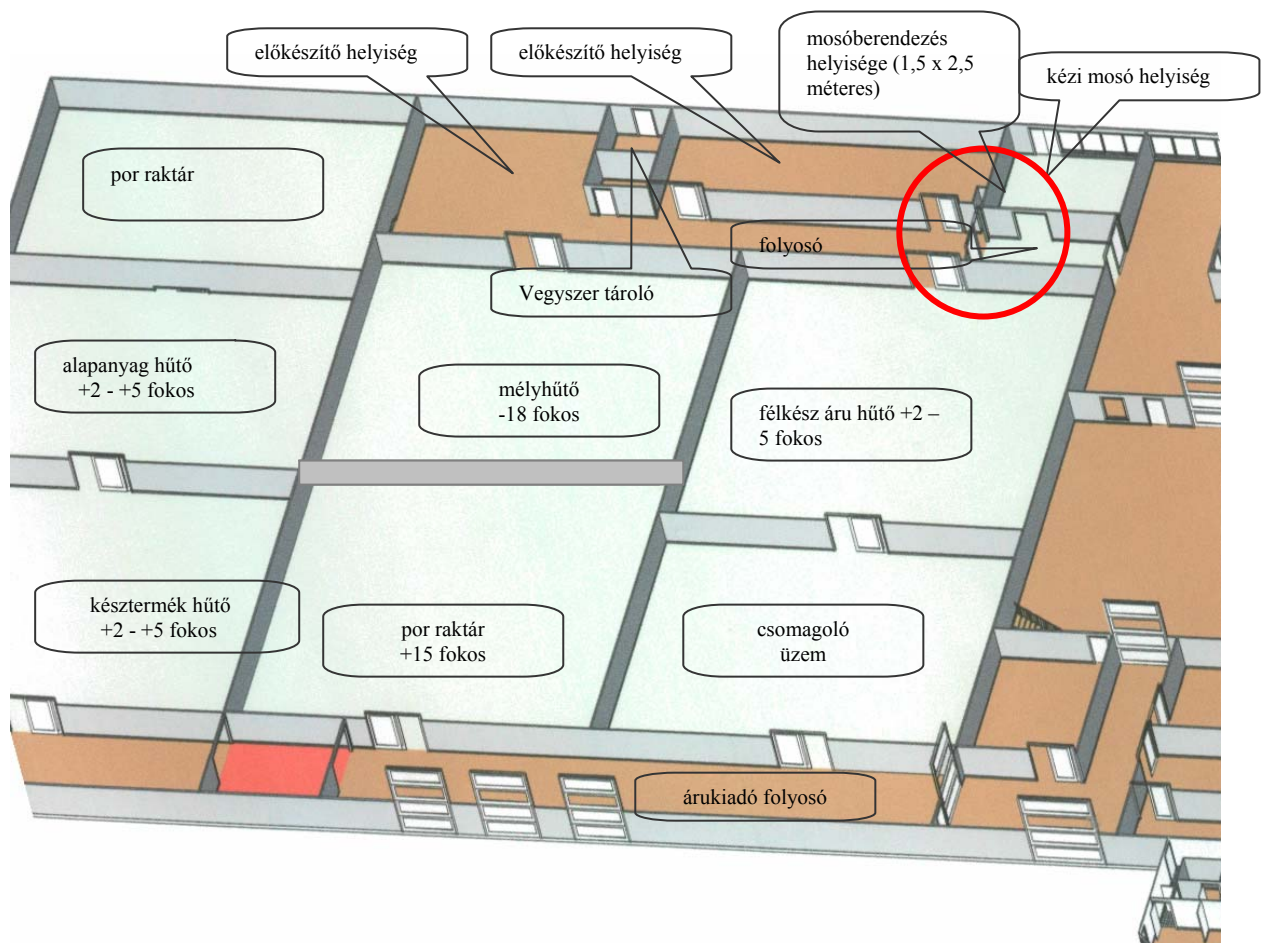
Az egyes hűtőkamrák közötti összeköttetést ajtók biztosították.

Az oszlopok és tartógerendák acélszerkezetűek. Az épület héjazata és a hűtőtermek födémje közötti átszellőztetést tetőventillátorokkal oldották meg.

A hűtőkamrák a külső oldalon és a mennyezeten hőszigetelt acélpanelekkel van határolva.

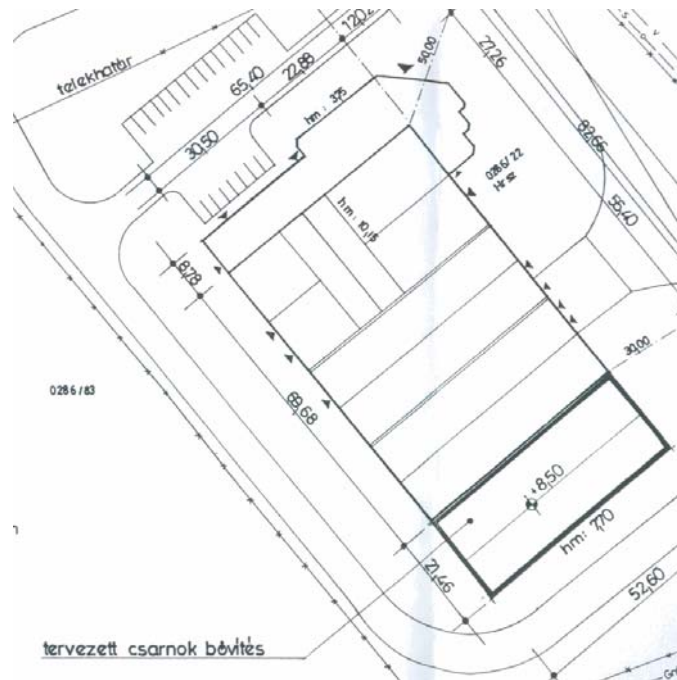
1997. augusztusában, a meglévő csarnok ÉK-i homlokzatához csatlakozva, azzal összeépítve és annak homlokzati kialakítását átvéve egy újabb csarnokszerkezetet terveztek, majd kiviteleztek. A bővítőműben  $-5\text{ °C}$ -os hűtőteret, és  $+12\text{ °C}$ -os manipulációs teret alakítottak ki. A meglévő  $3600\text{ m}^2$ -es csarnok  $1.123$  négyzetméterrel bővült és így a csarnok alapterülete  $4.723\text{ m}^2$ -re nőtt.

A tűzszakasznál a csarnoképületre vonatkozó éghetőségi és tűzállósági követelményeket kell kielégíteni. A tervezéskor hatályos MSZ 595/5 szabvány előírásai az irányadóak.
