# „EZT MINDIG ÍGY SZOKTUK, SIMÁN BELEFÉR!” AVAGY EGY IZOBUTÁN ÉS EGY ETILÉN-OXID TARTÁLYKOCSI-BALESET A KÖZELMÚLTBÓL!

Szabó István

# Miskolc, Vasúti rendező pályaudvar

# Izo-bután vasúti tartálykocsi kisiklott, felborult

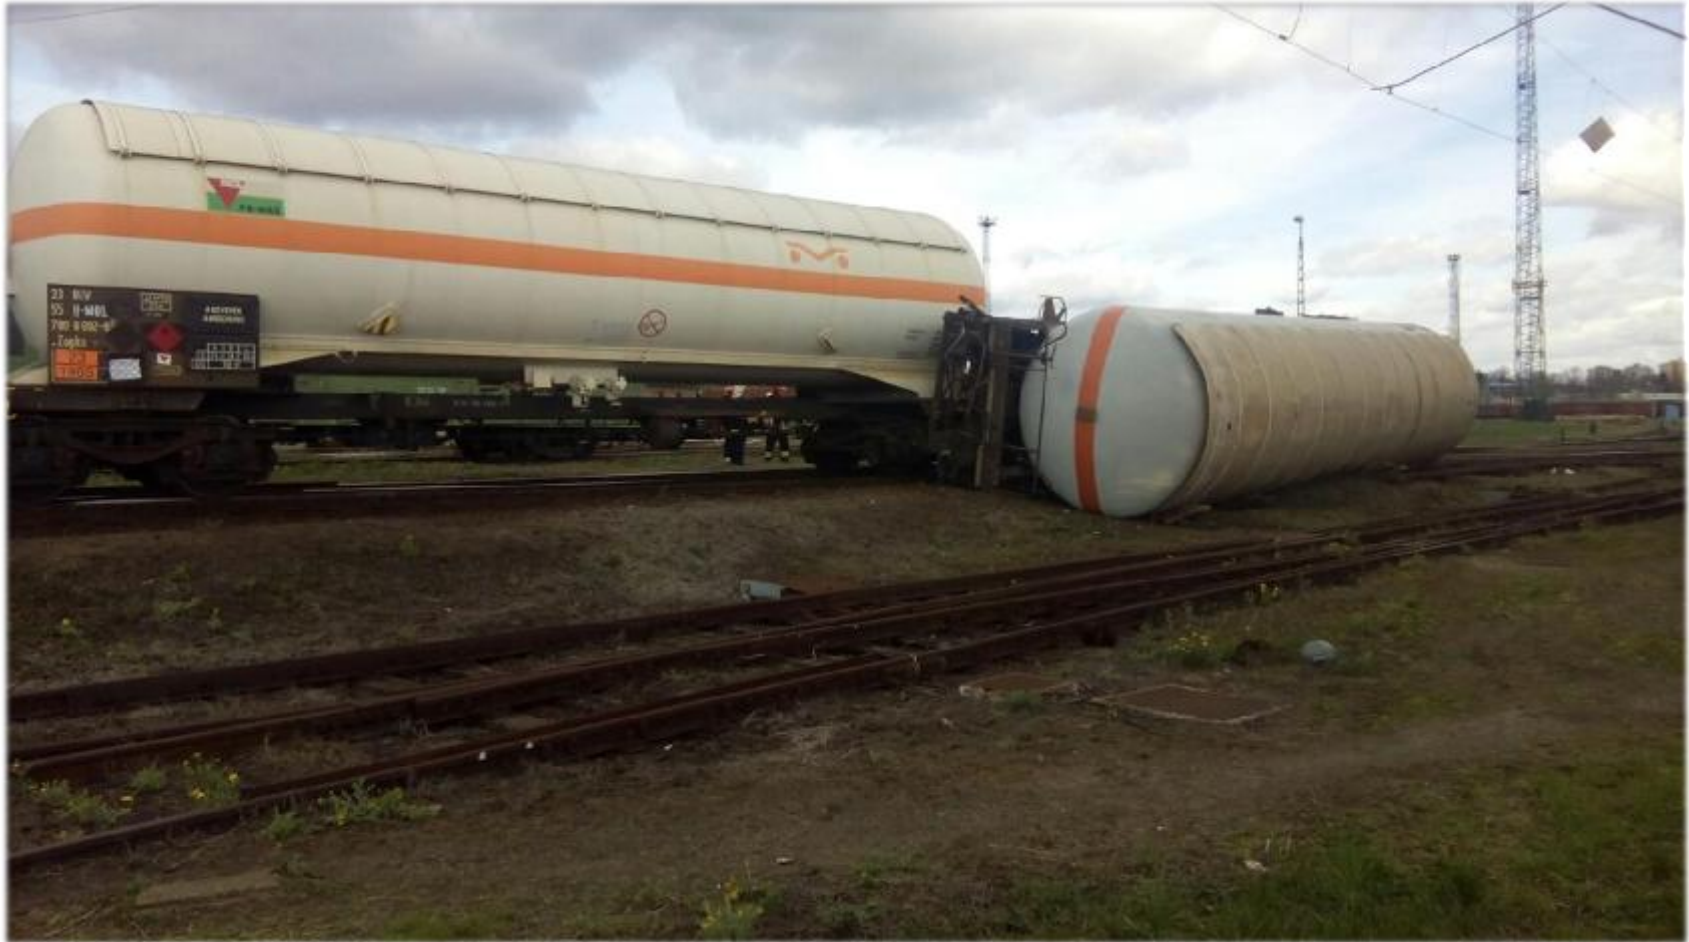
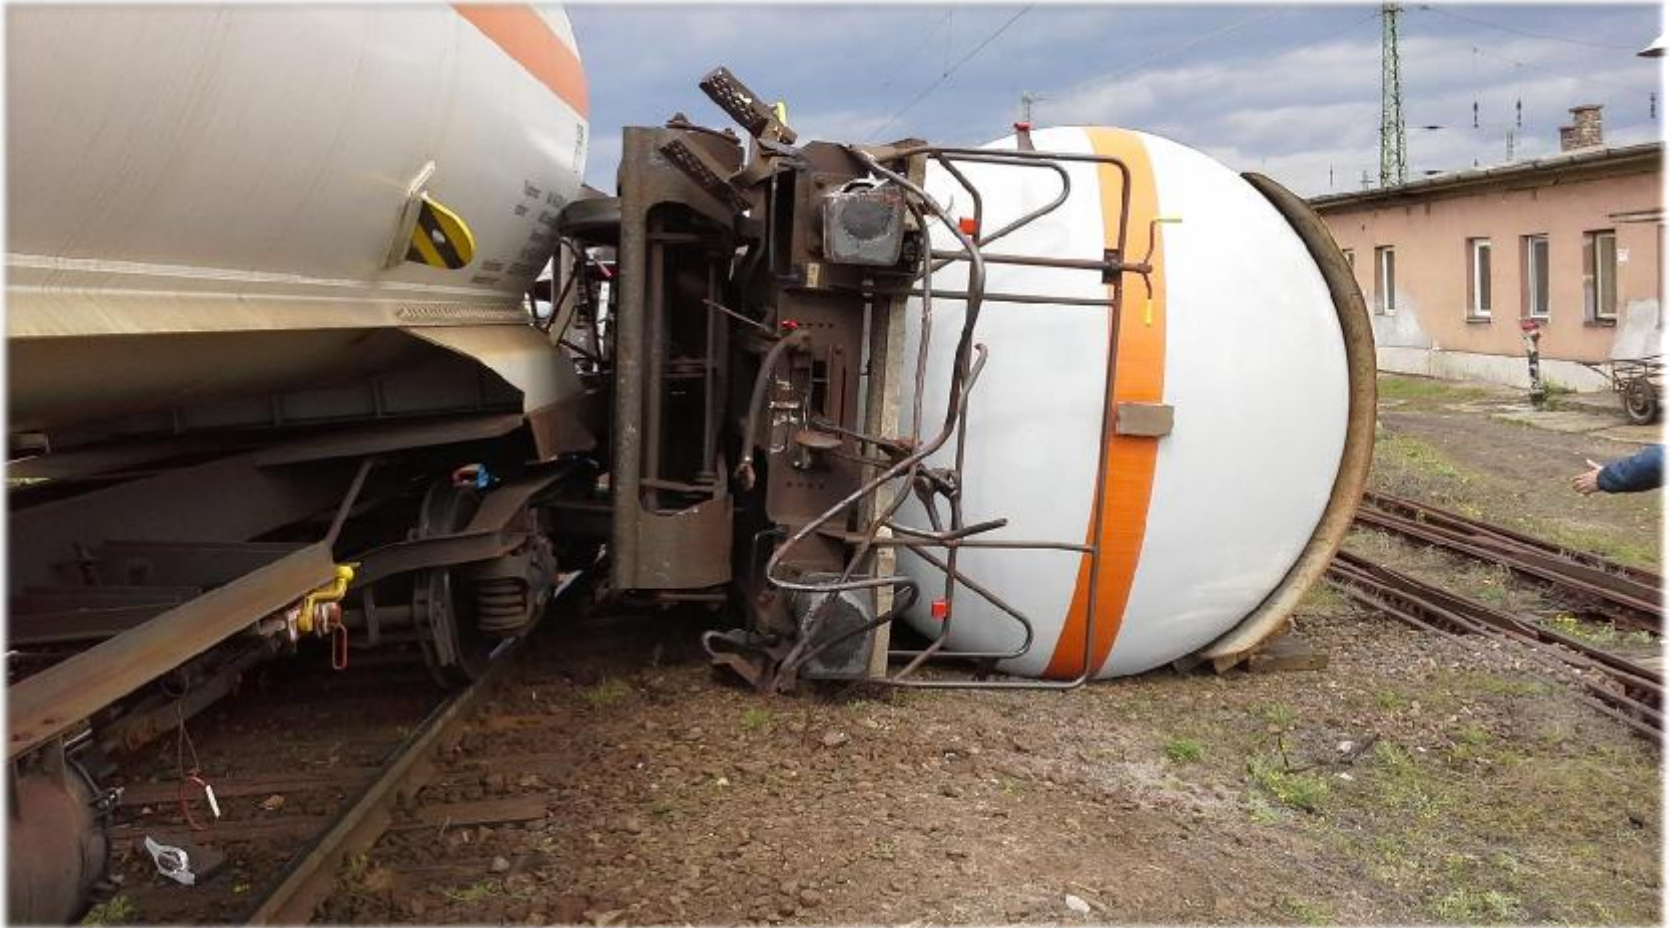
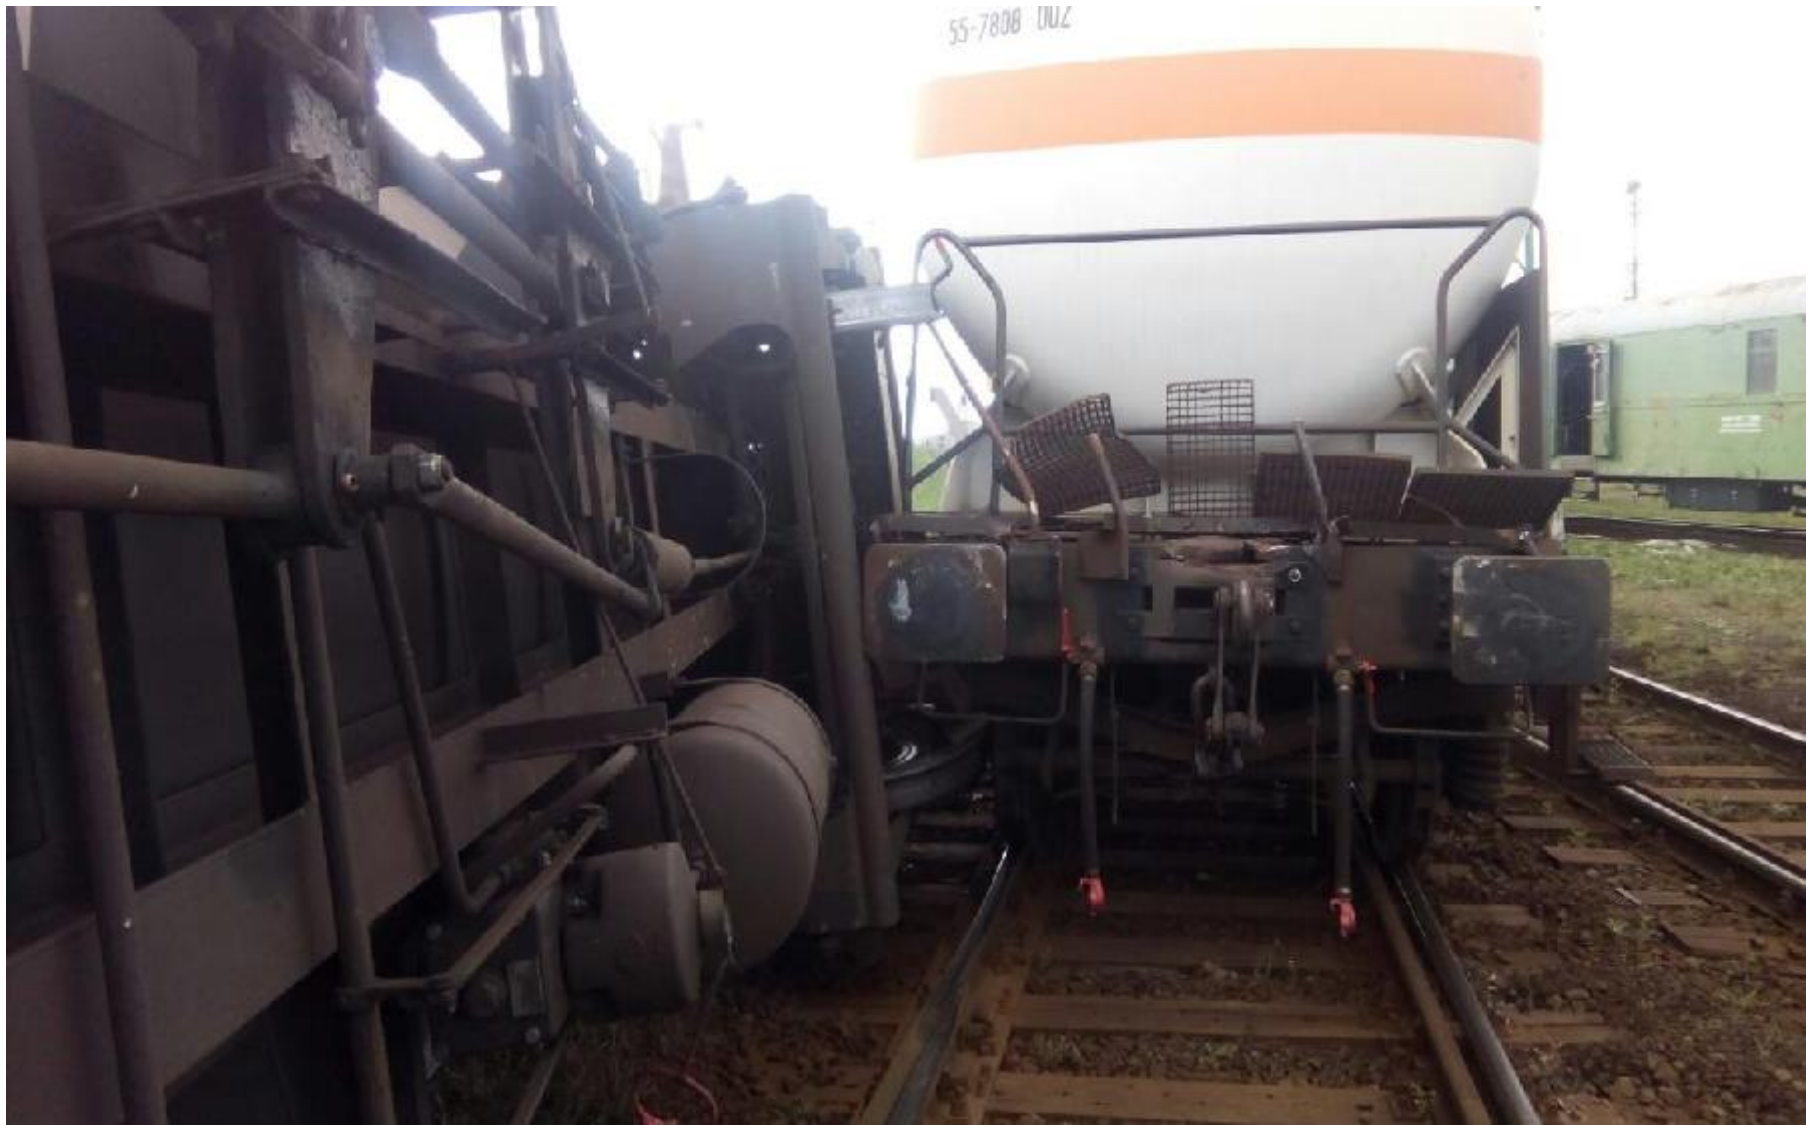
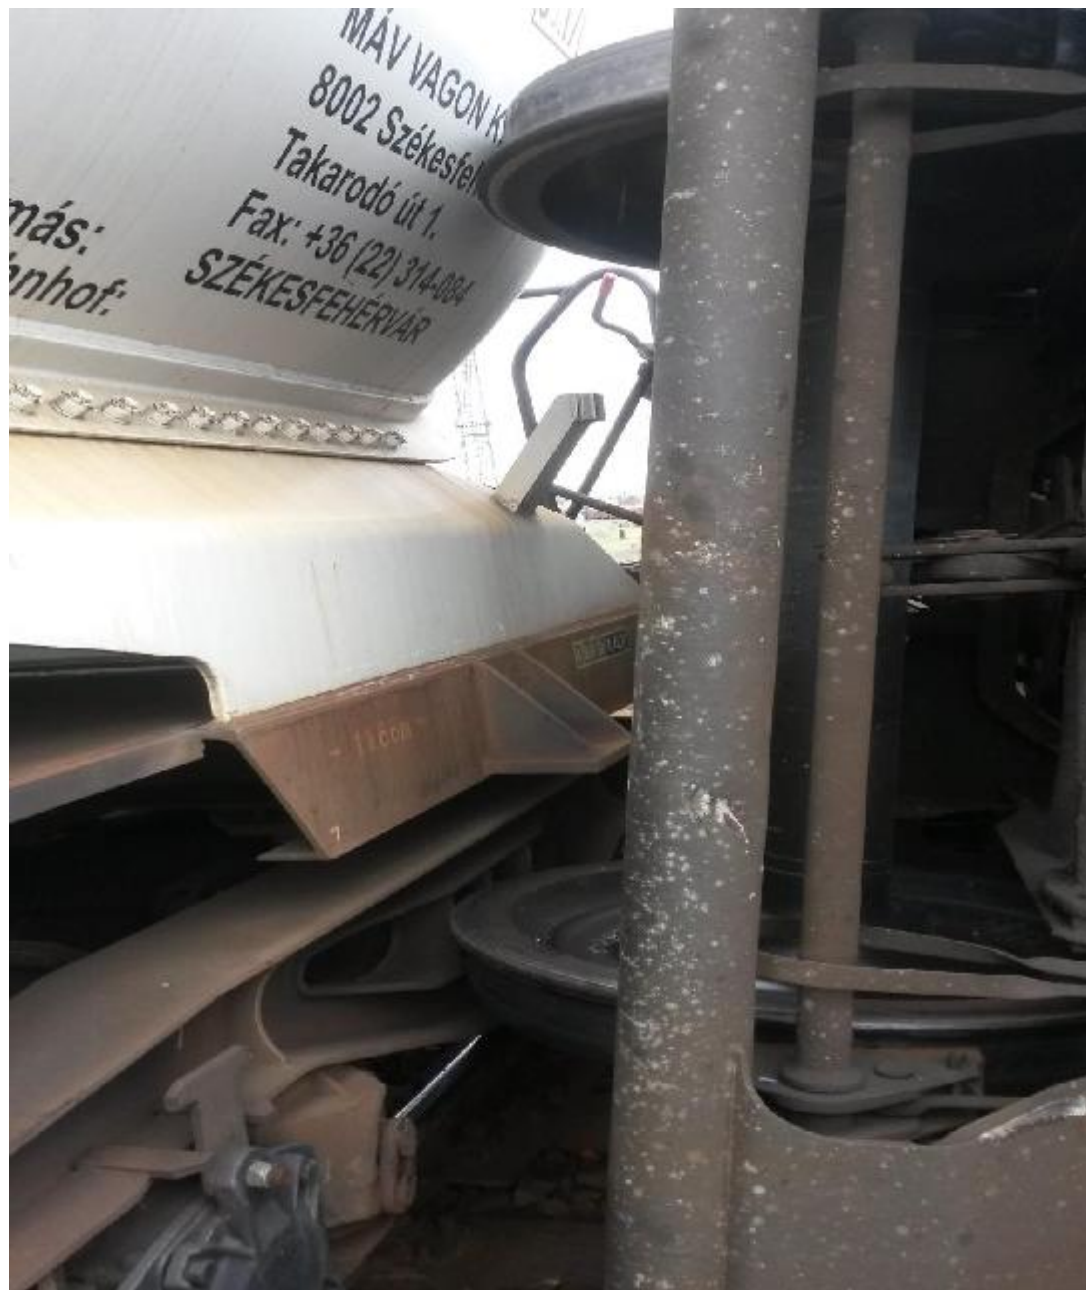
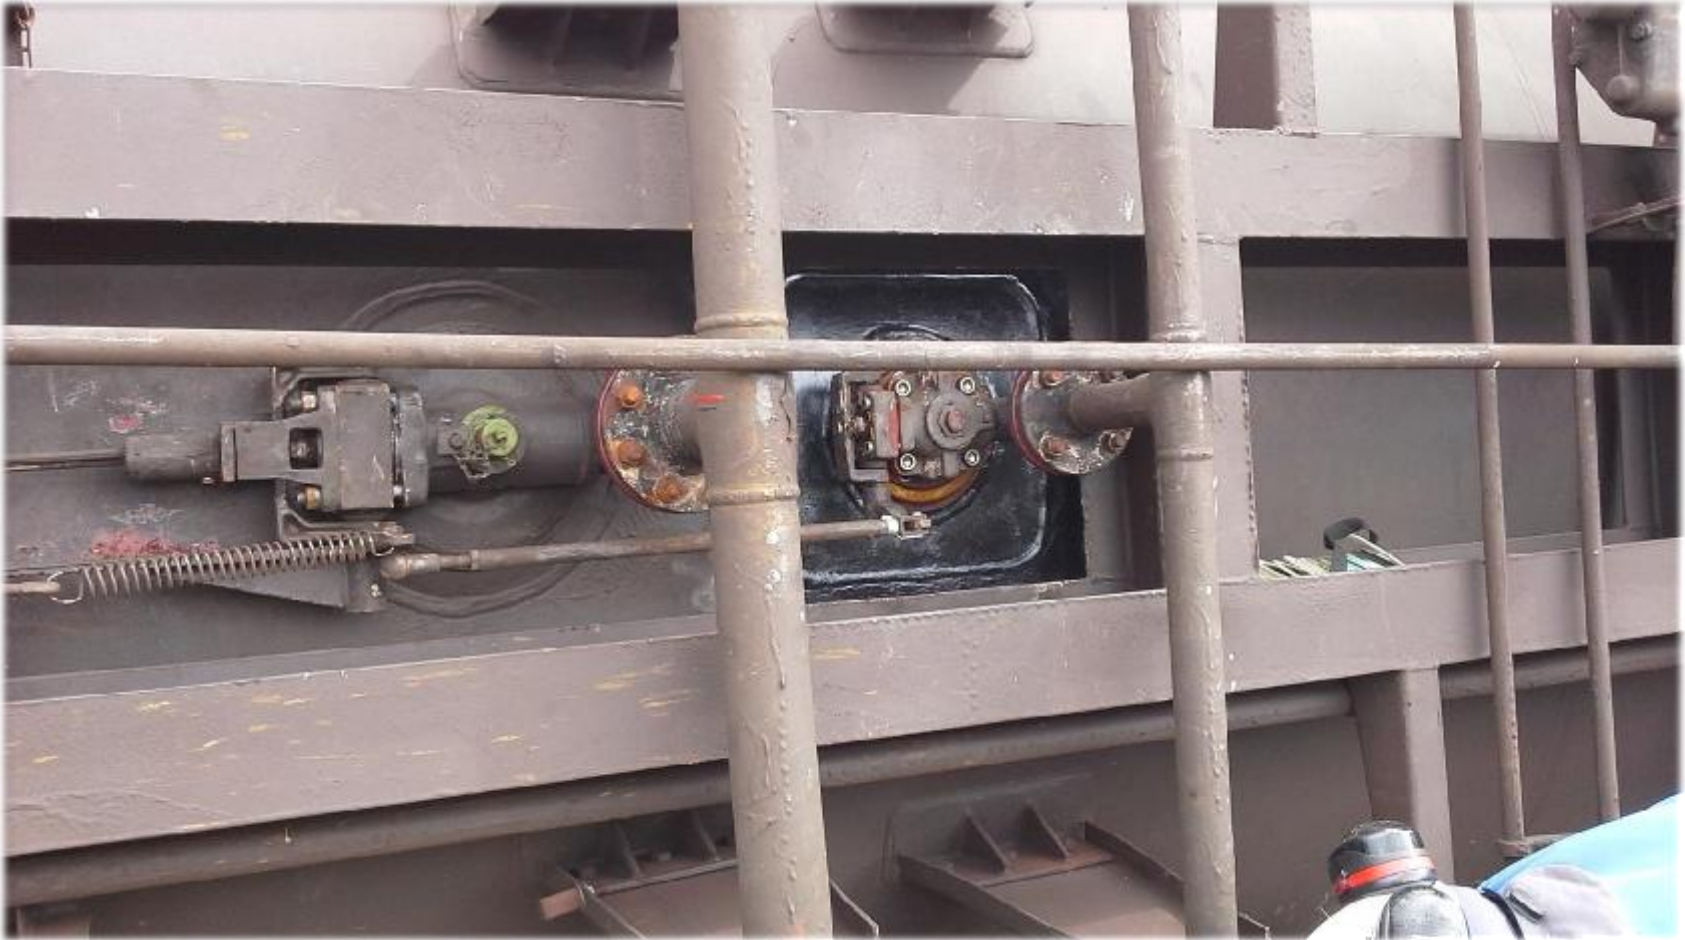
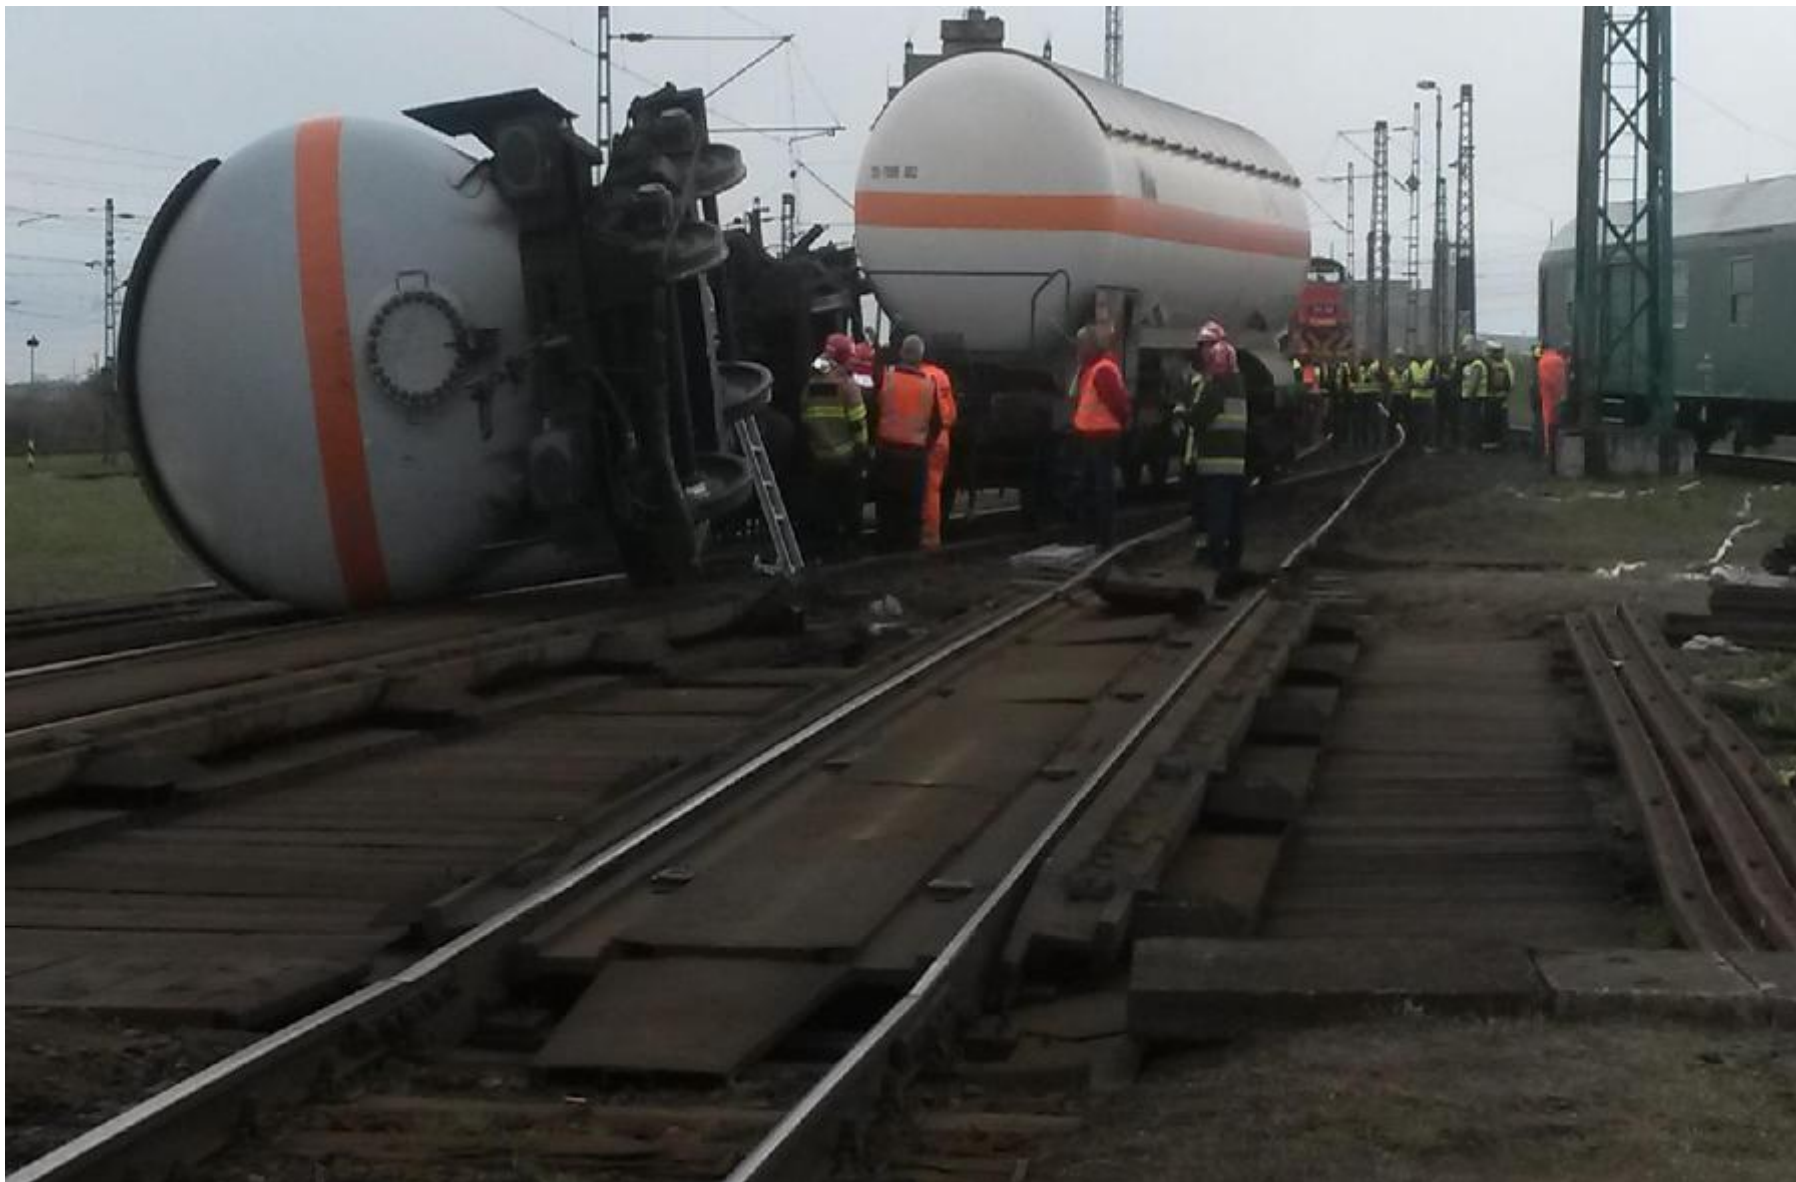
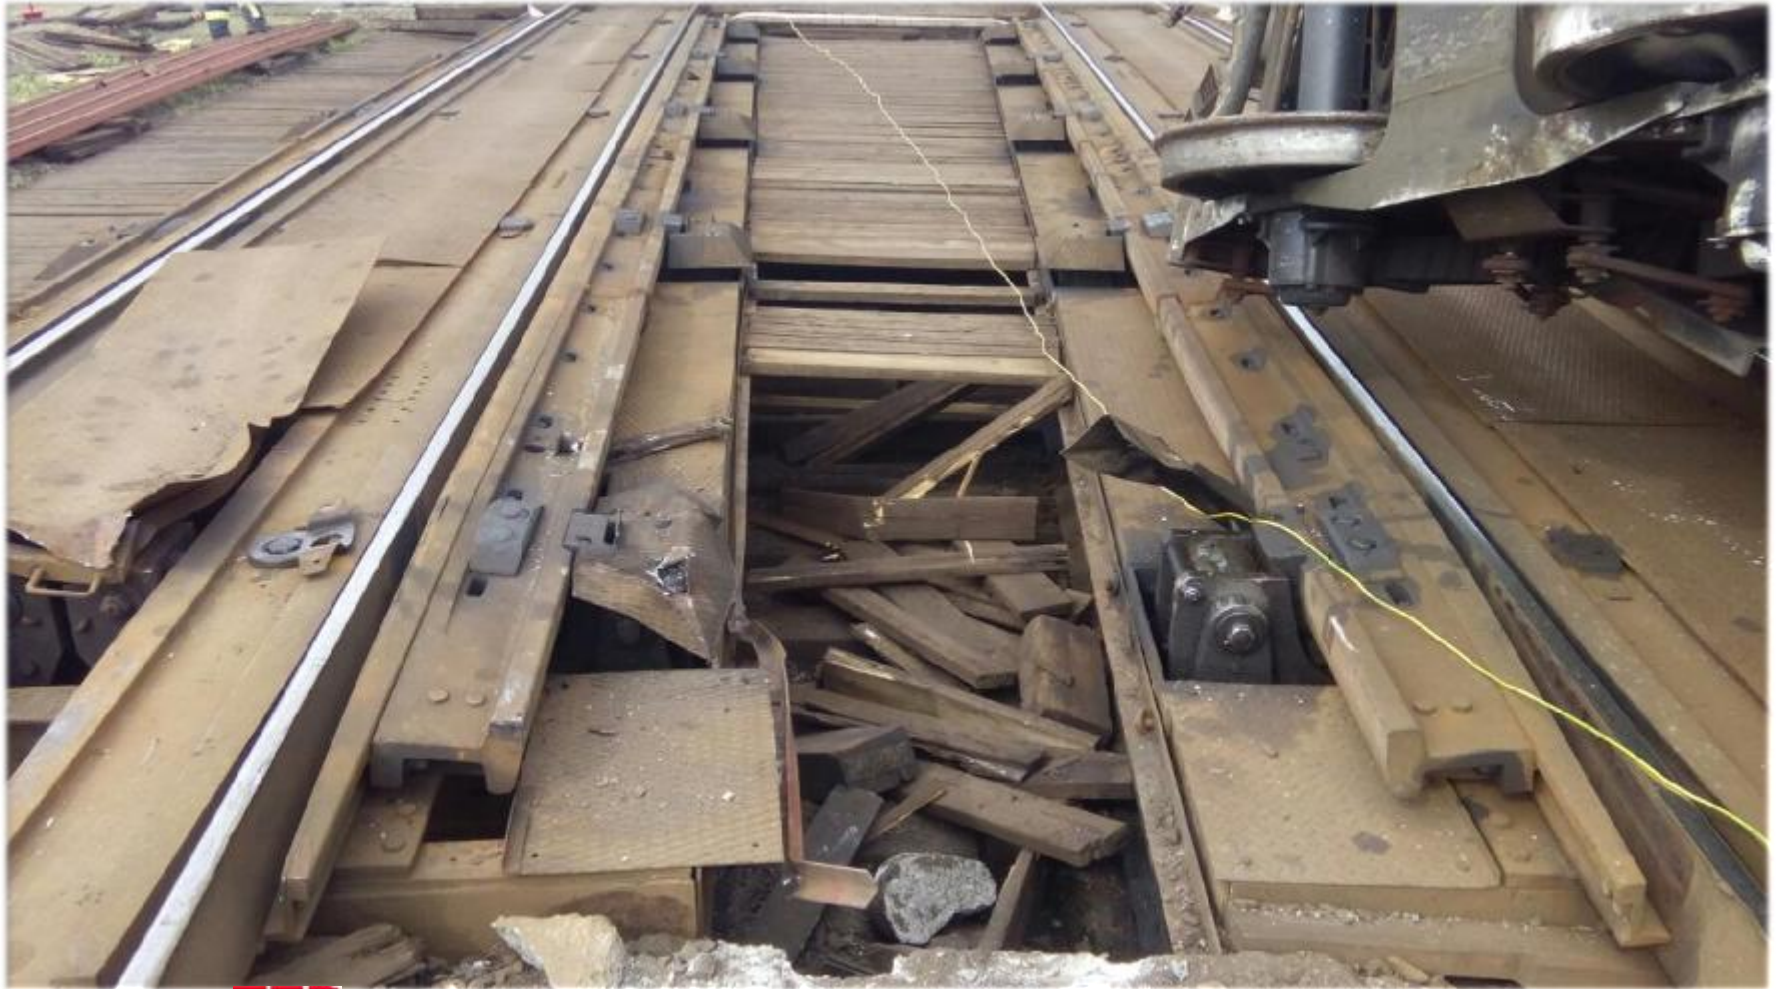
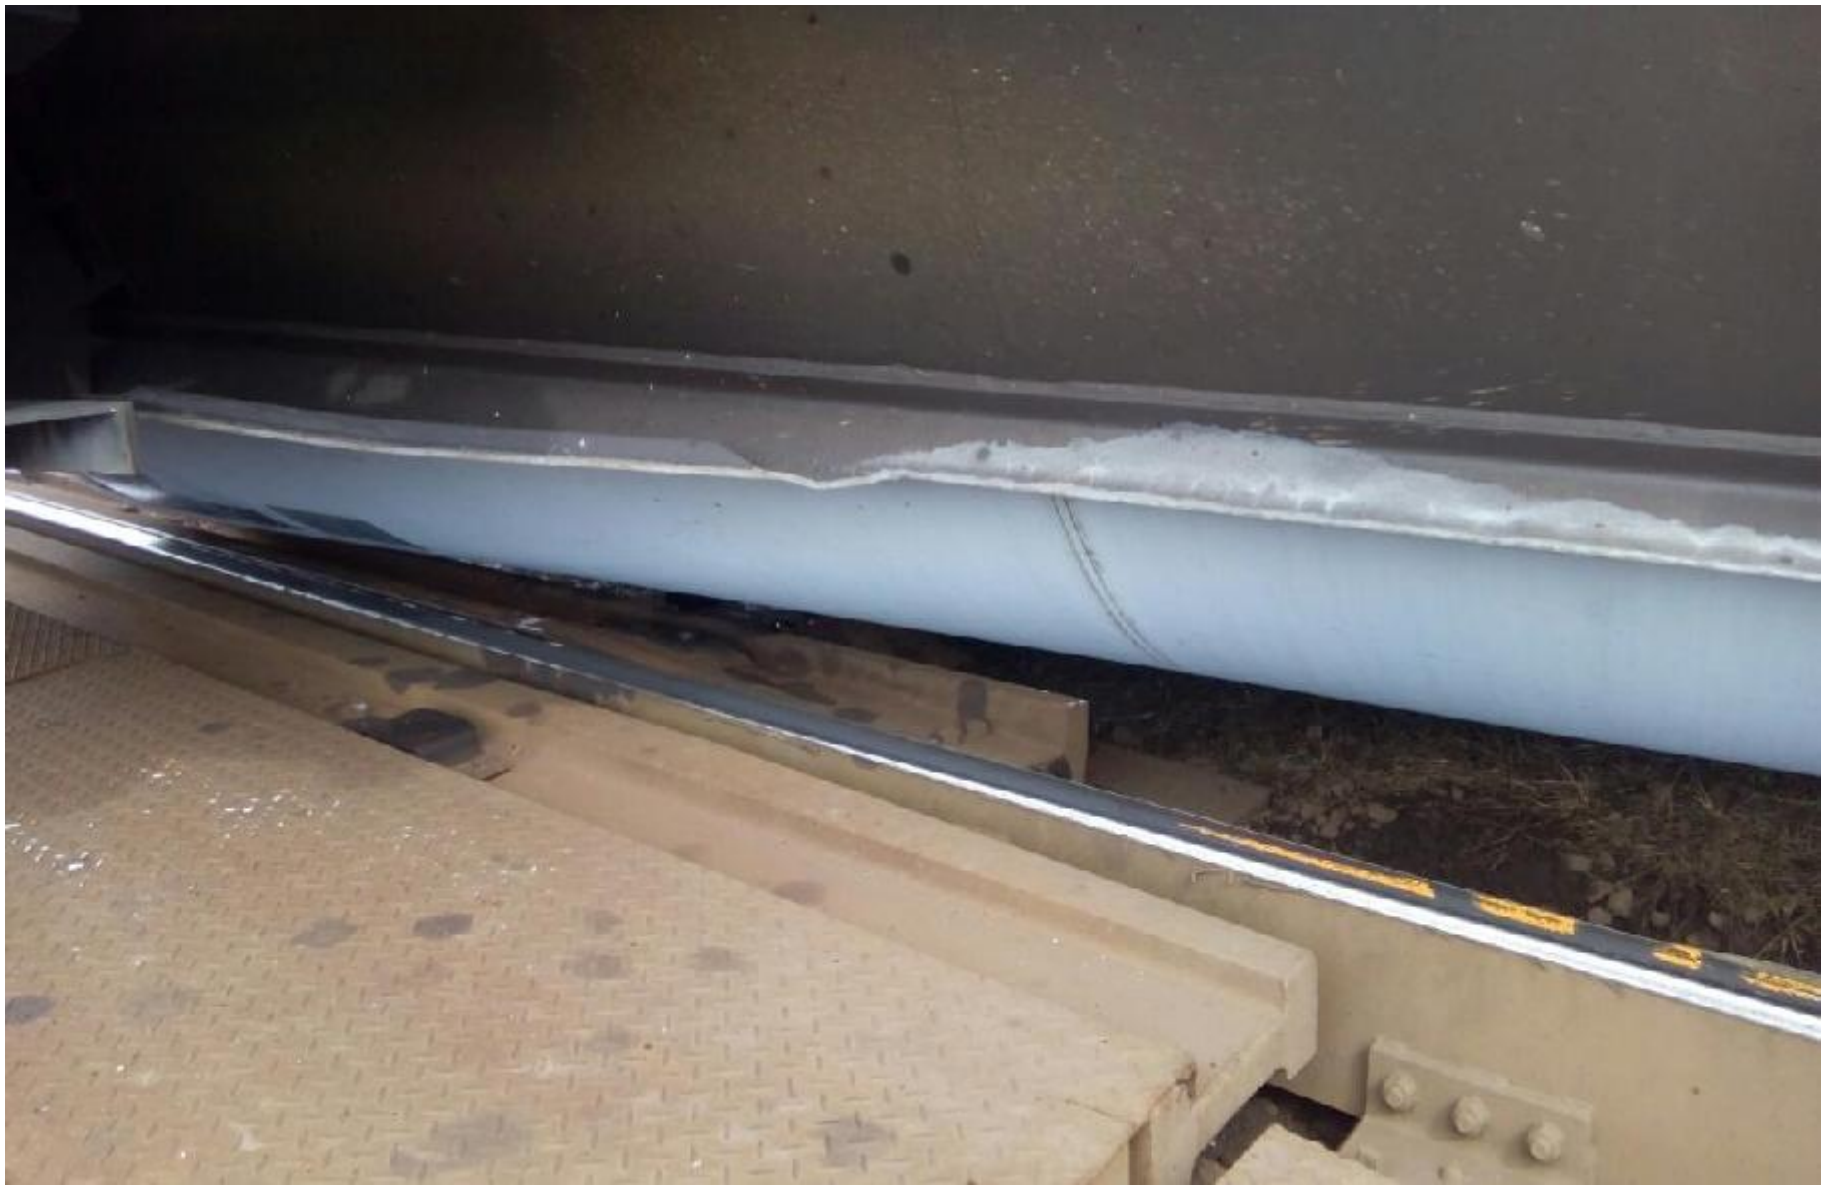
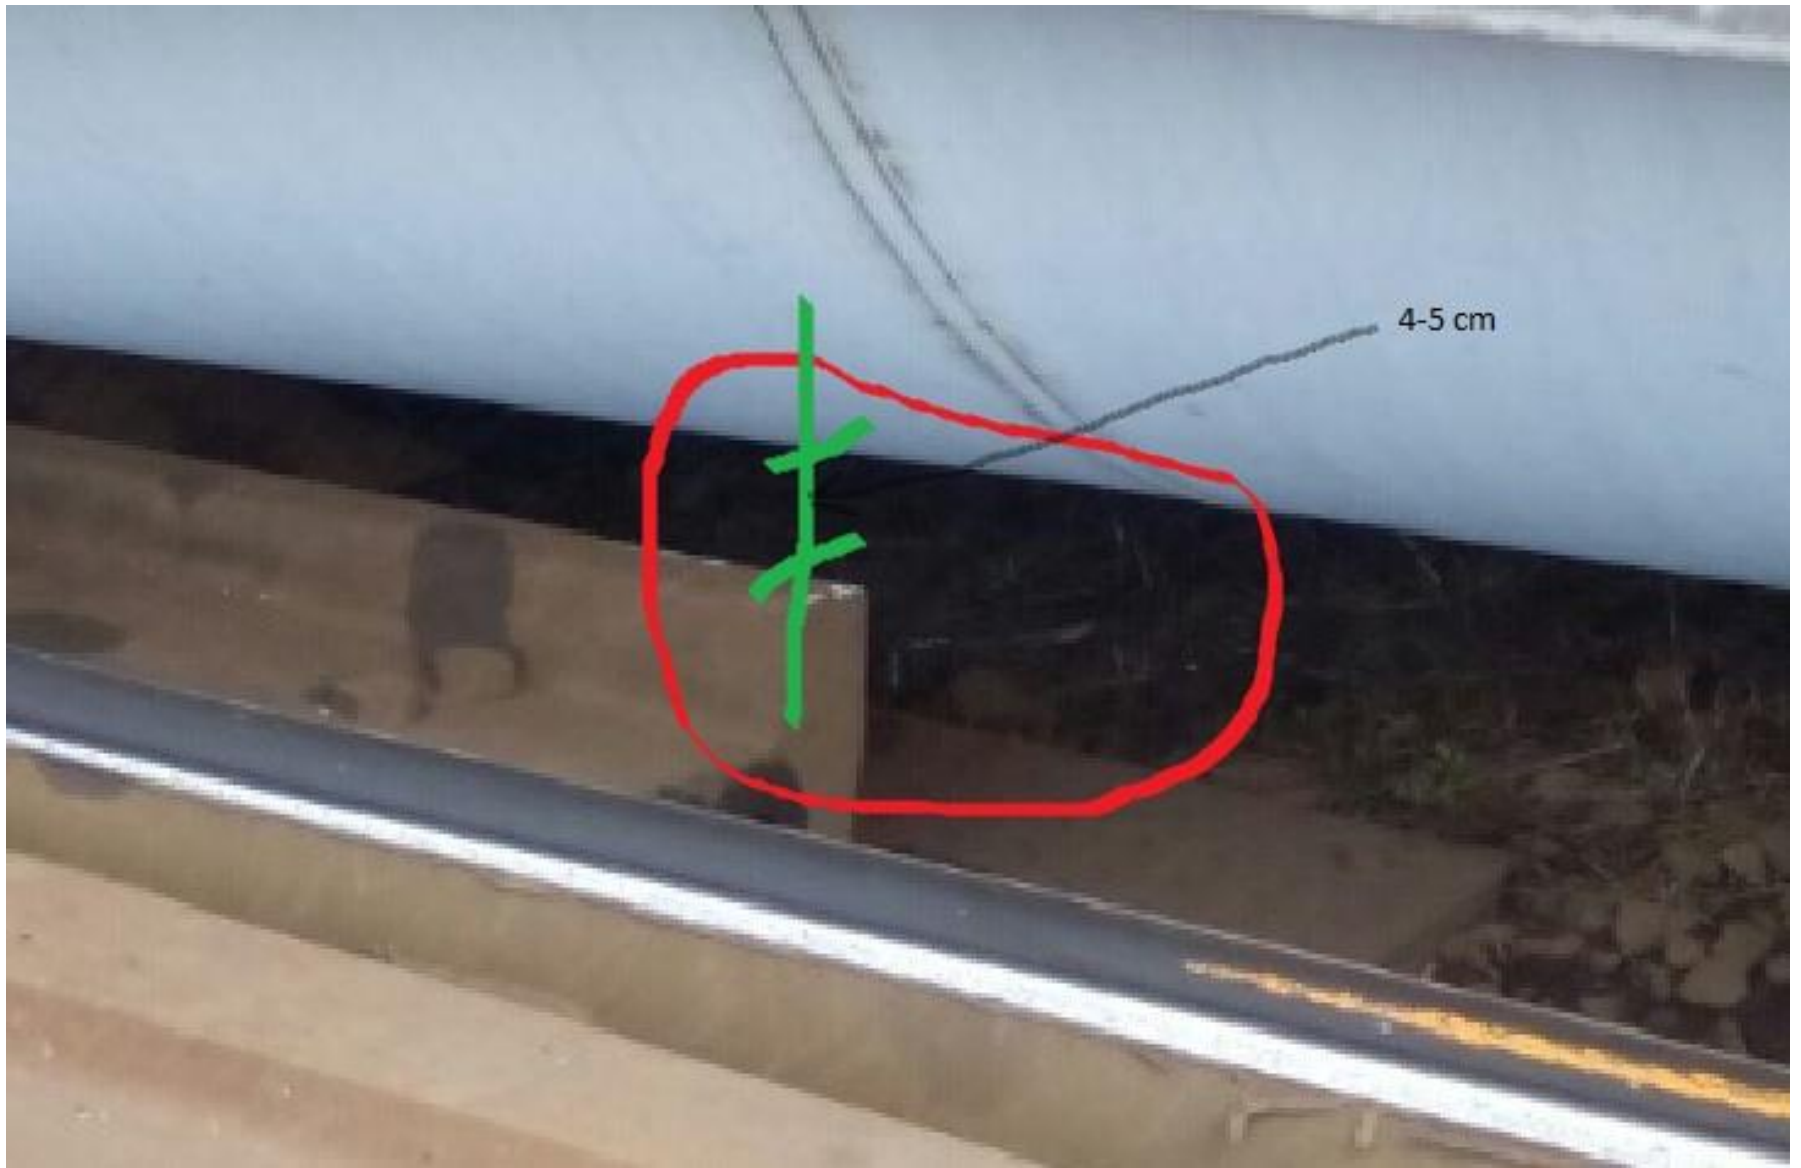
A kisiklás körülményei

- Tiltás ellenére végzett szalasztás. Gondatlanság!
- A váltóberendezésnél a kocsinak szalasztás közben aláváltottak , így leugrott a sínpárról és felborult.
- Vélhetően kapkodva, kellő átgondolás nélkül végzett munka.

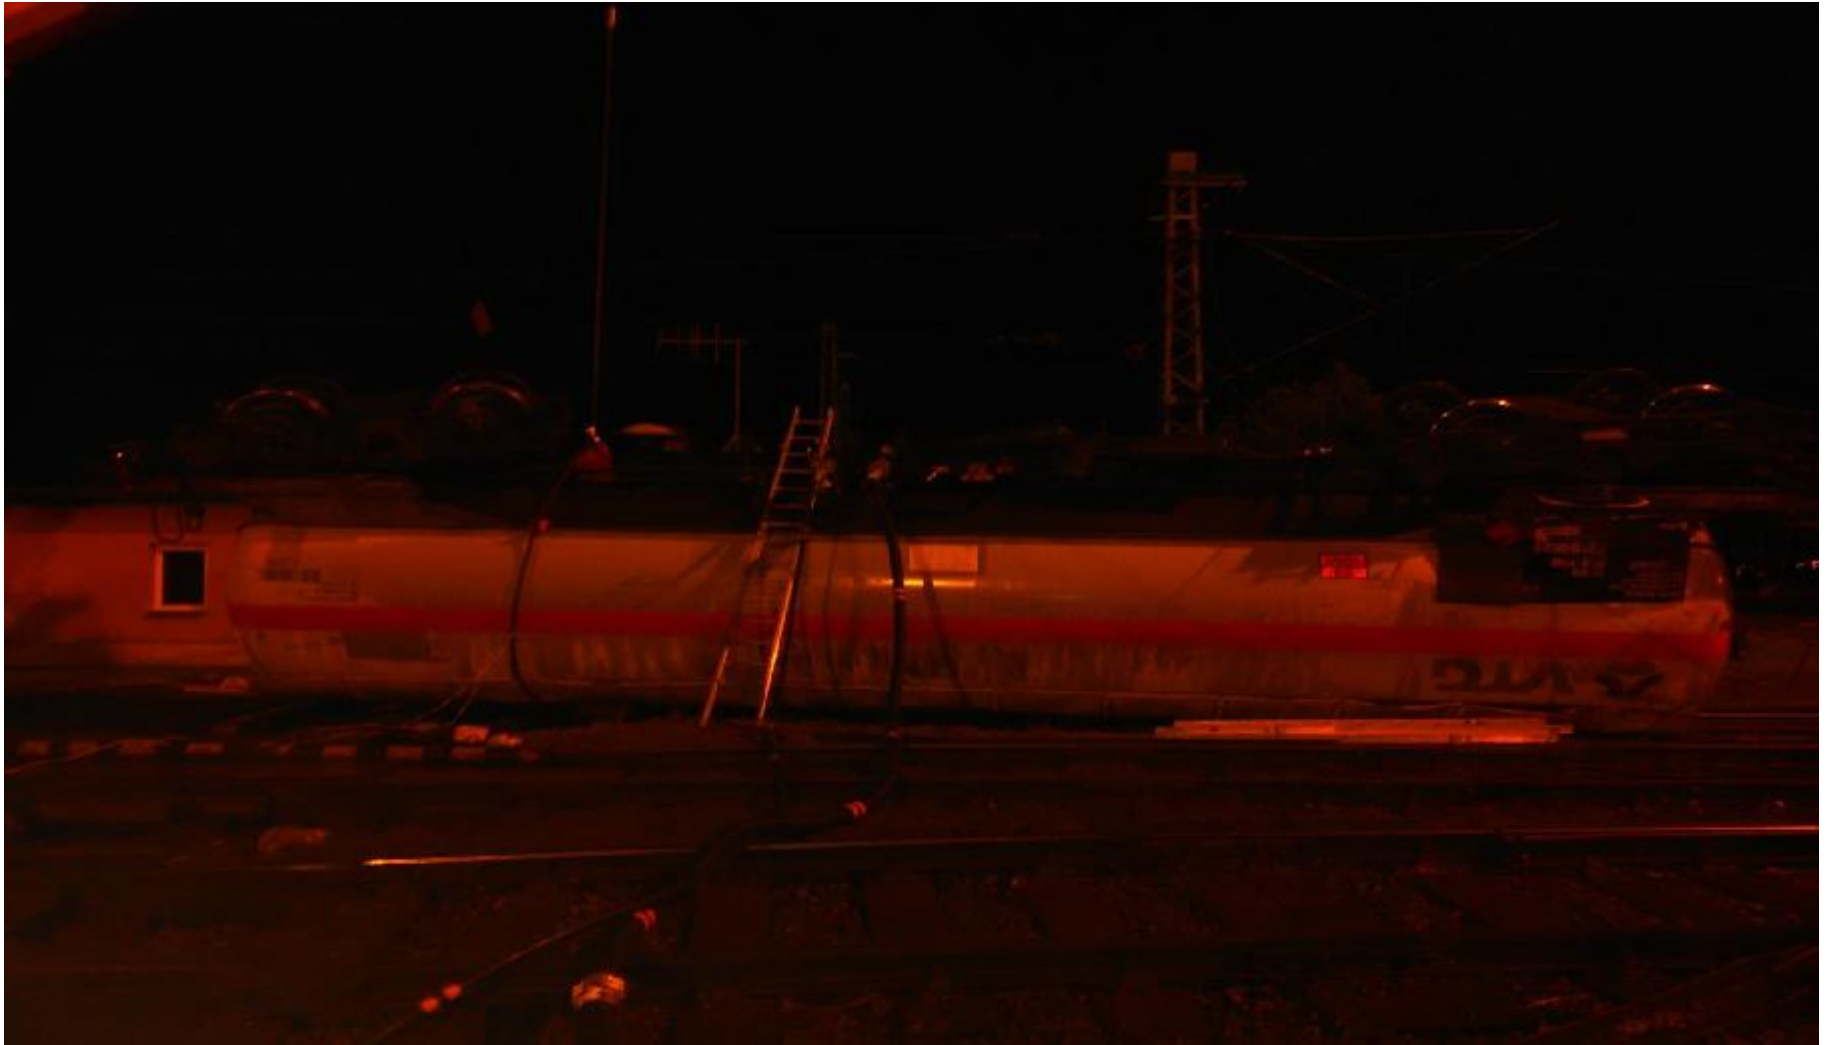
A nem sérült butános vasúti kocsi elszállítása a MPK-ba (2+2 plusz üres kocsival)  
A fejre állított vasúti kocsi ismételt megszerelése (folyadék-gáz fázis csere)

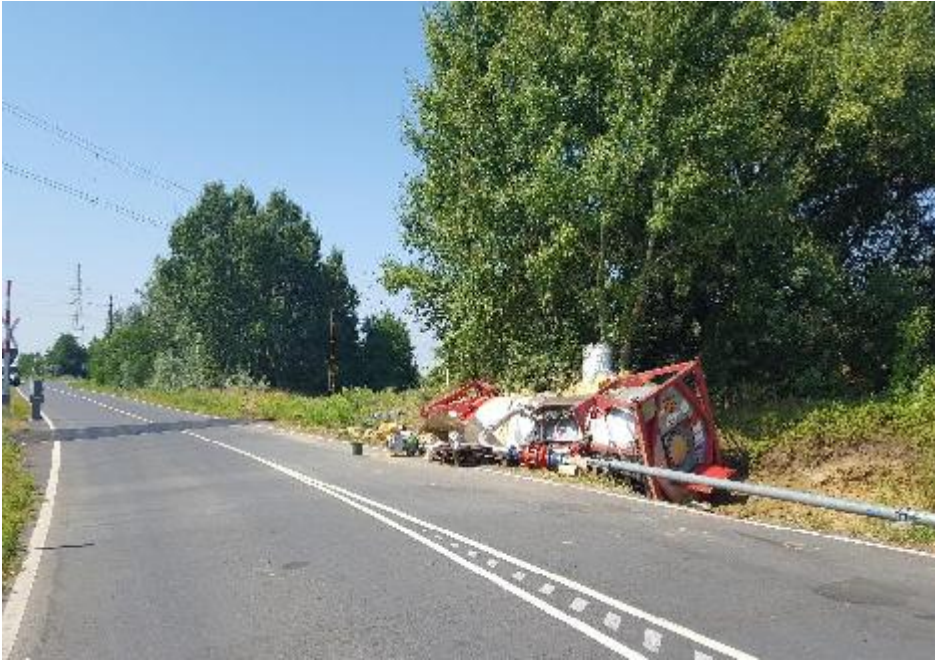
**Etilén-oxidot szállító nyerges vontató felborult**

**Átfejtés és fáklyázás után tartányban maradt**

**Etilén-oxid detektálása**
