VI. TŰZESETEK VIZSGÁLATA, TAPASZTALATAI KONFERENCIA
2022.07.07

Valós tűzeset – tűzjelző rendszer karbantartása során

Bulla Péter Alfréd

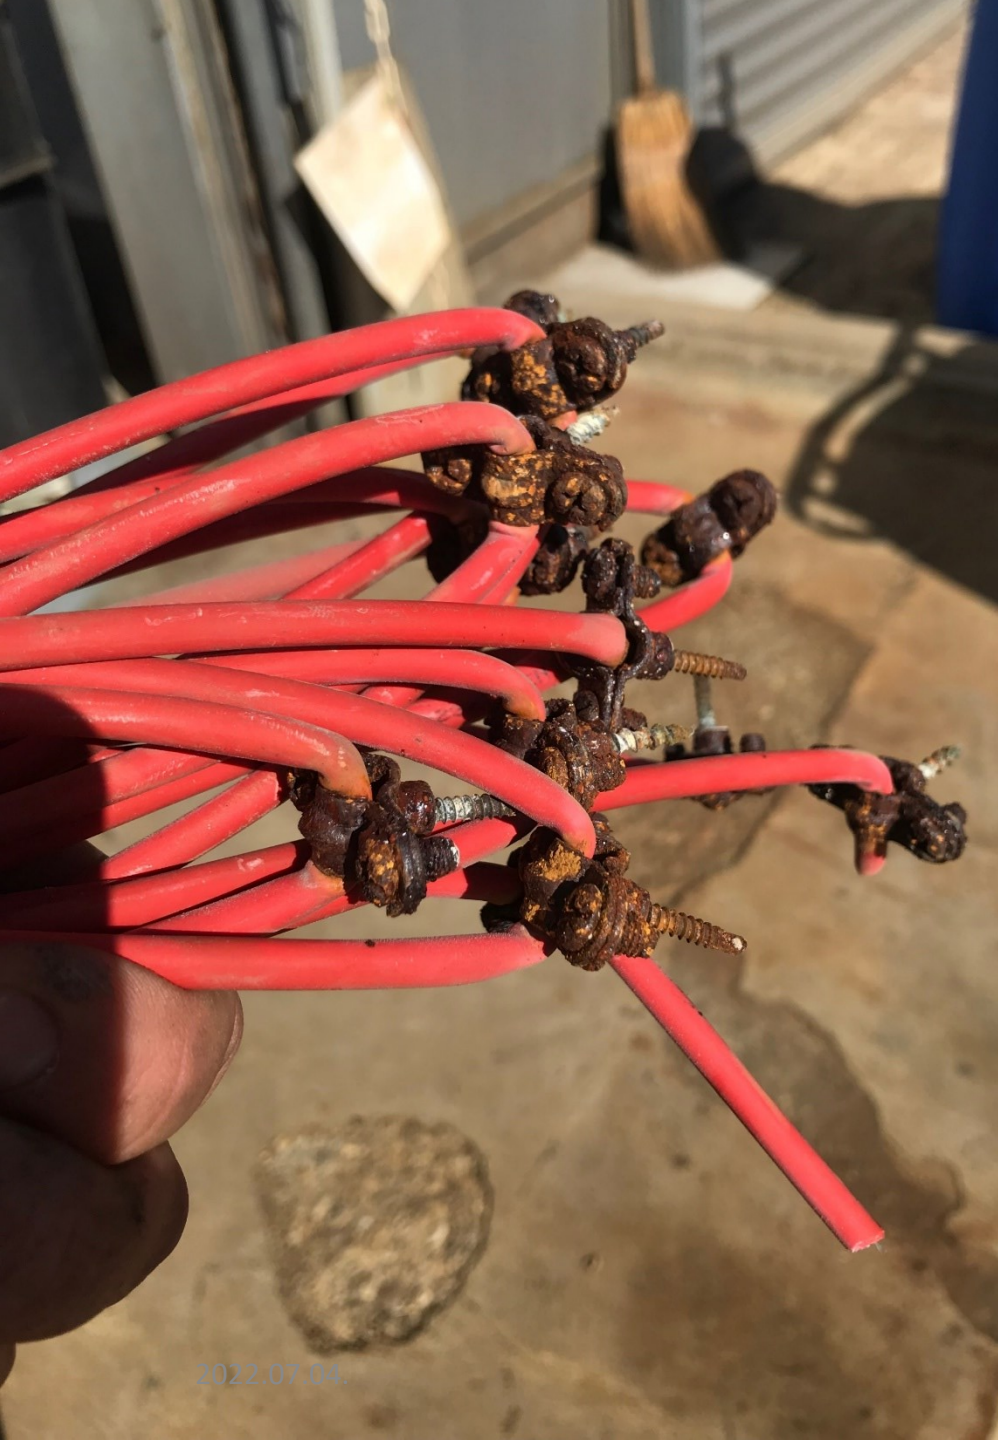
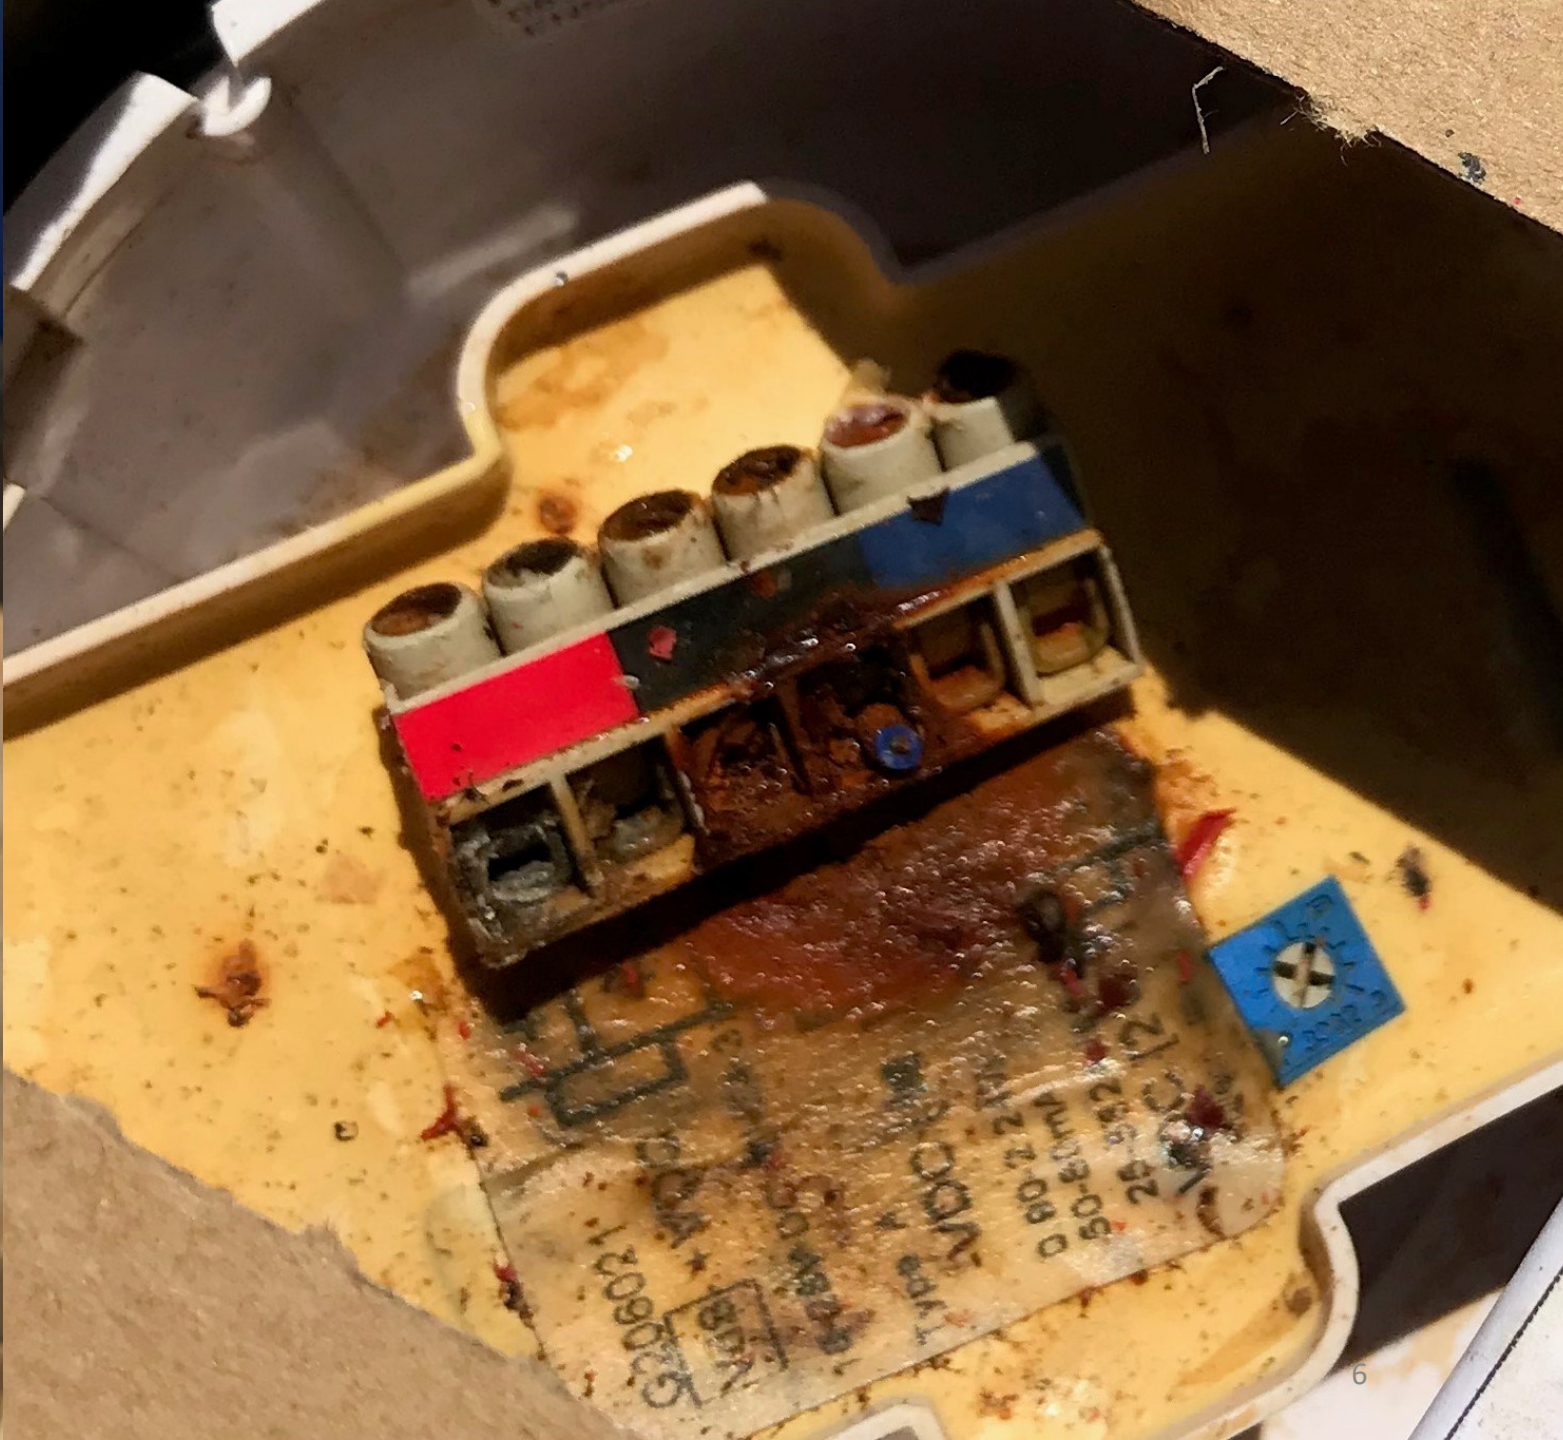
b) Az agresszív környezeti hatások miatt a galvanizáló területén kialakított rendszer szakasz

kb. 3 évig tud eszköz cserék nélkül működni, 5-6 évenként kábelezés csere is szükséges
