VILLAMOS HÁLÓZATOK MEGHIBÁSODÁSAI, ÉS TŰZESETEI

PROF. DR. KOVÁTS LÁSZLÓ DEZSŐ

IRINDIUM MÉRÉSTECHNIKAI KFT.

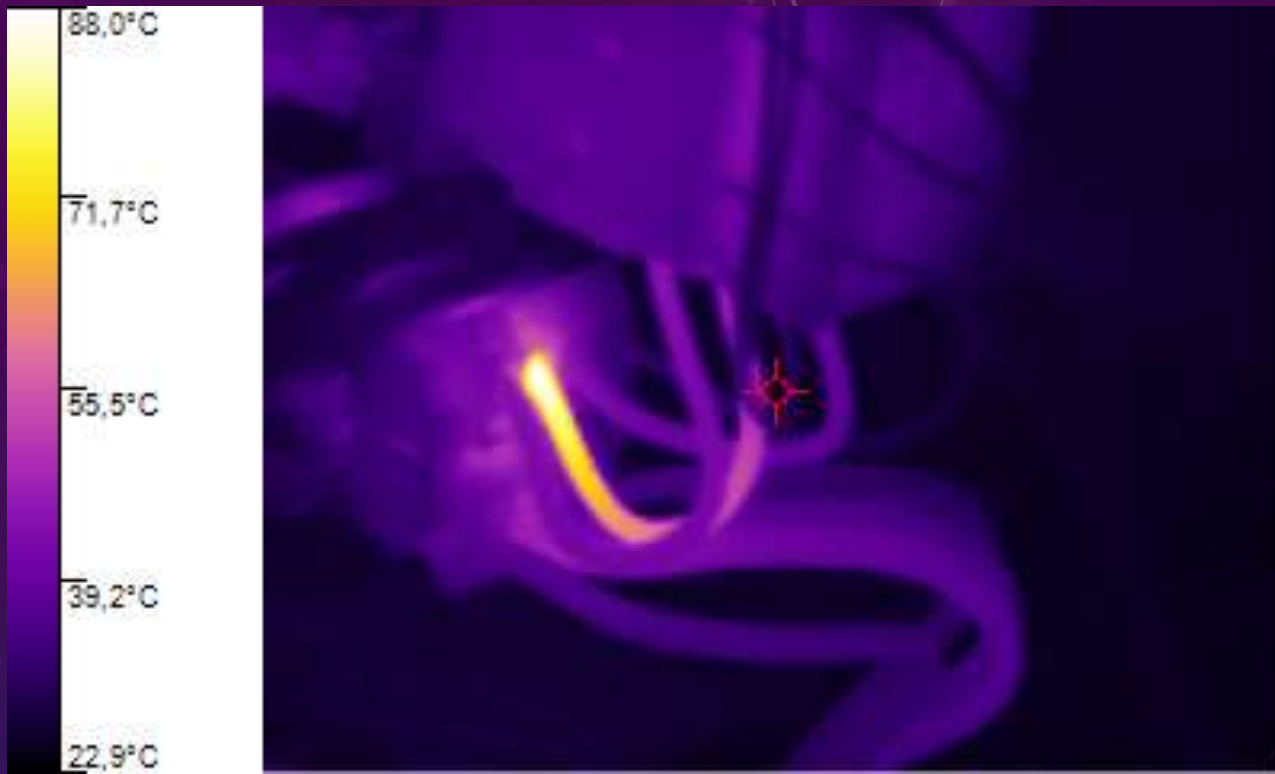
A legtöbb esetben a hőképen nem magát a hiba-helyet figyelhetjük meg, hanem csak az onnan történő hőkivezetést azonosíthatjuk.

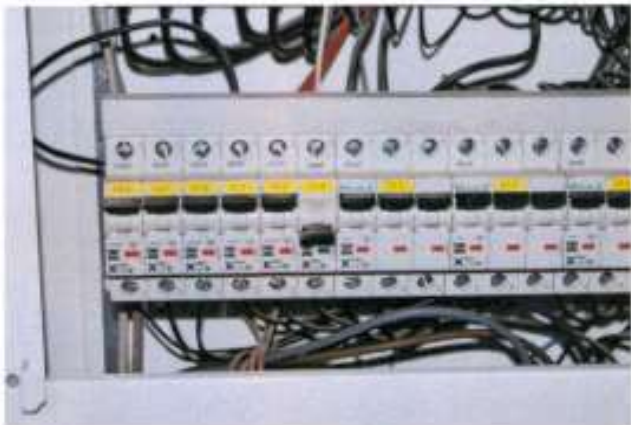
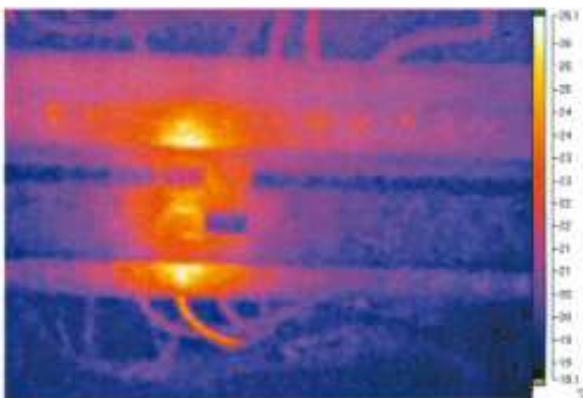
A K0-ROE-21 h-b jelű elosztószekrényben a F5.2 jelű kismegszakító test átmelegedése mellett, mind az alsó, mind a felső kivezetésen hőkivezetés is megfigyelhető. A kötéspontokban hibahelyet azonosító hőfolt nem rajzolódik ki. A kismegszakító jelentősen kiterhelt, de formálisan nem túlterhelt. Ugyanakkor egy új berendezésben, áramkörben ez a terheltségi állapot jelentős élettartam rövidülést eredményezhet.

Az esetleges munkáérintkező hiba kifejlődése során a munkaérintkező leégése várható.

Üzemelési paraméterek: U: 0.4 kV
I: 10 A
T: 18 °C
Terhelésszint: 80 %

Javítás javasolt legkésőbbi időpontja: 2011.03.31

Meggondolandó a kialakítás módosítása, és az áramkör két részre történő megfontása. A vezetékkeresztmetszet miatt a nagyobb értékű kismegszakítóra való csere nem megengedett.

Az áramkör időszakos ellenőrzése indokolt.

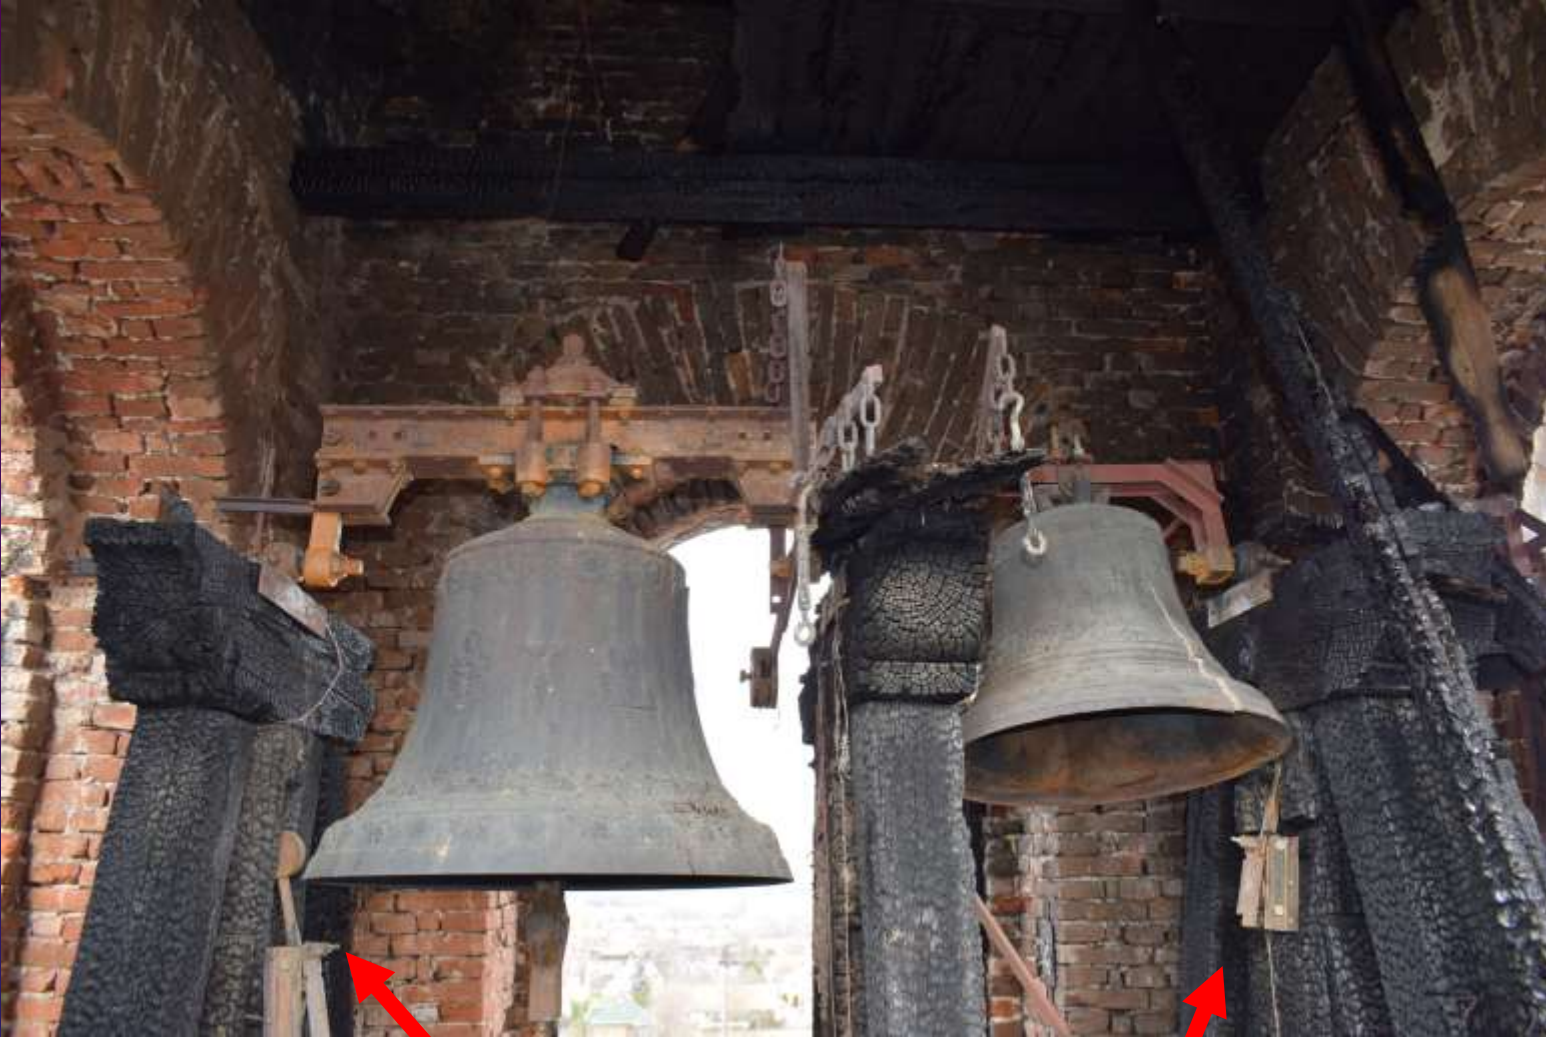
A toronyban üzemelő, és elektromos meghajtású óra azonban már 7:37-kor megállt. Ekkor jött létre az áramköri zárlat.

Az óra negyedóránként üt. Az ütéskor a harang szélét egy egyenáramú kongatókalapács üti meg. Ez este ½ 8-kor még két kongatással elütötte a félórás jelzést, majd a rendszer 7 perc elteltével a gyulladás miatti zárlat kialakulása következtében feszültségmentessé vált, és leállt.

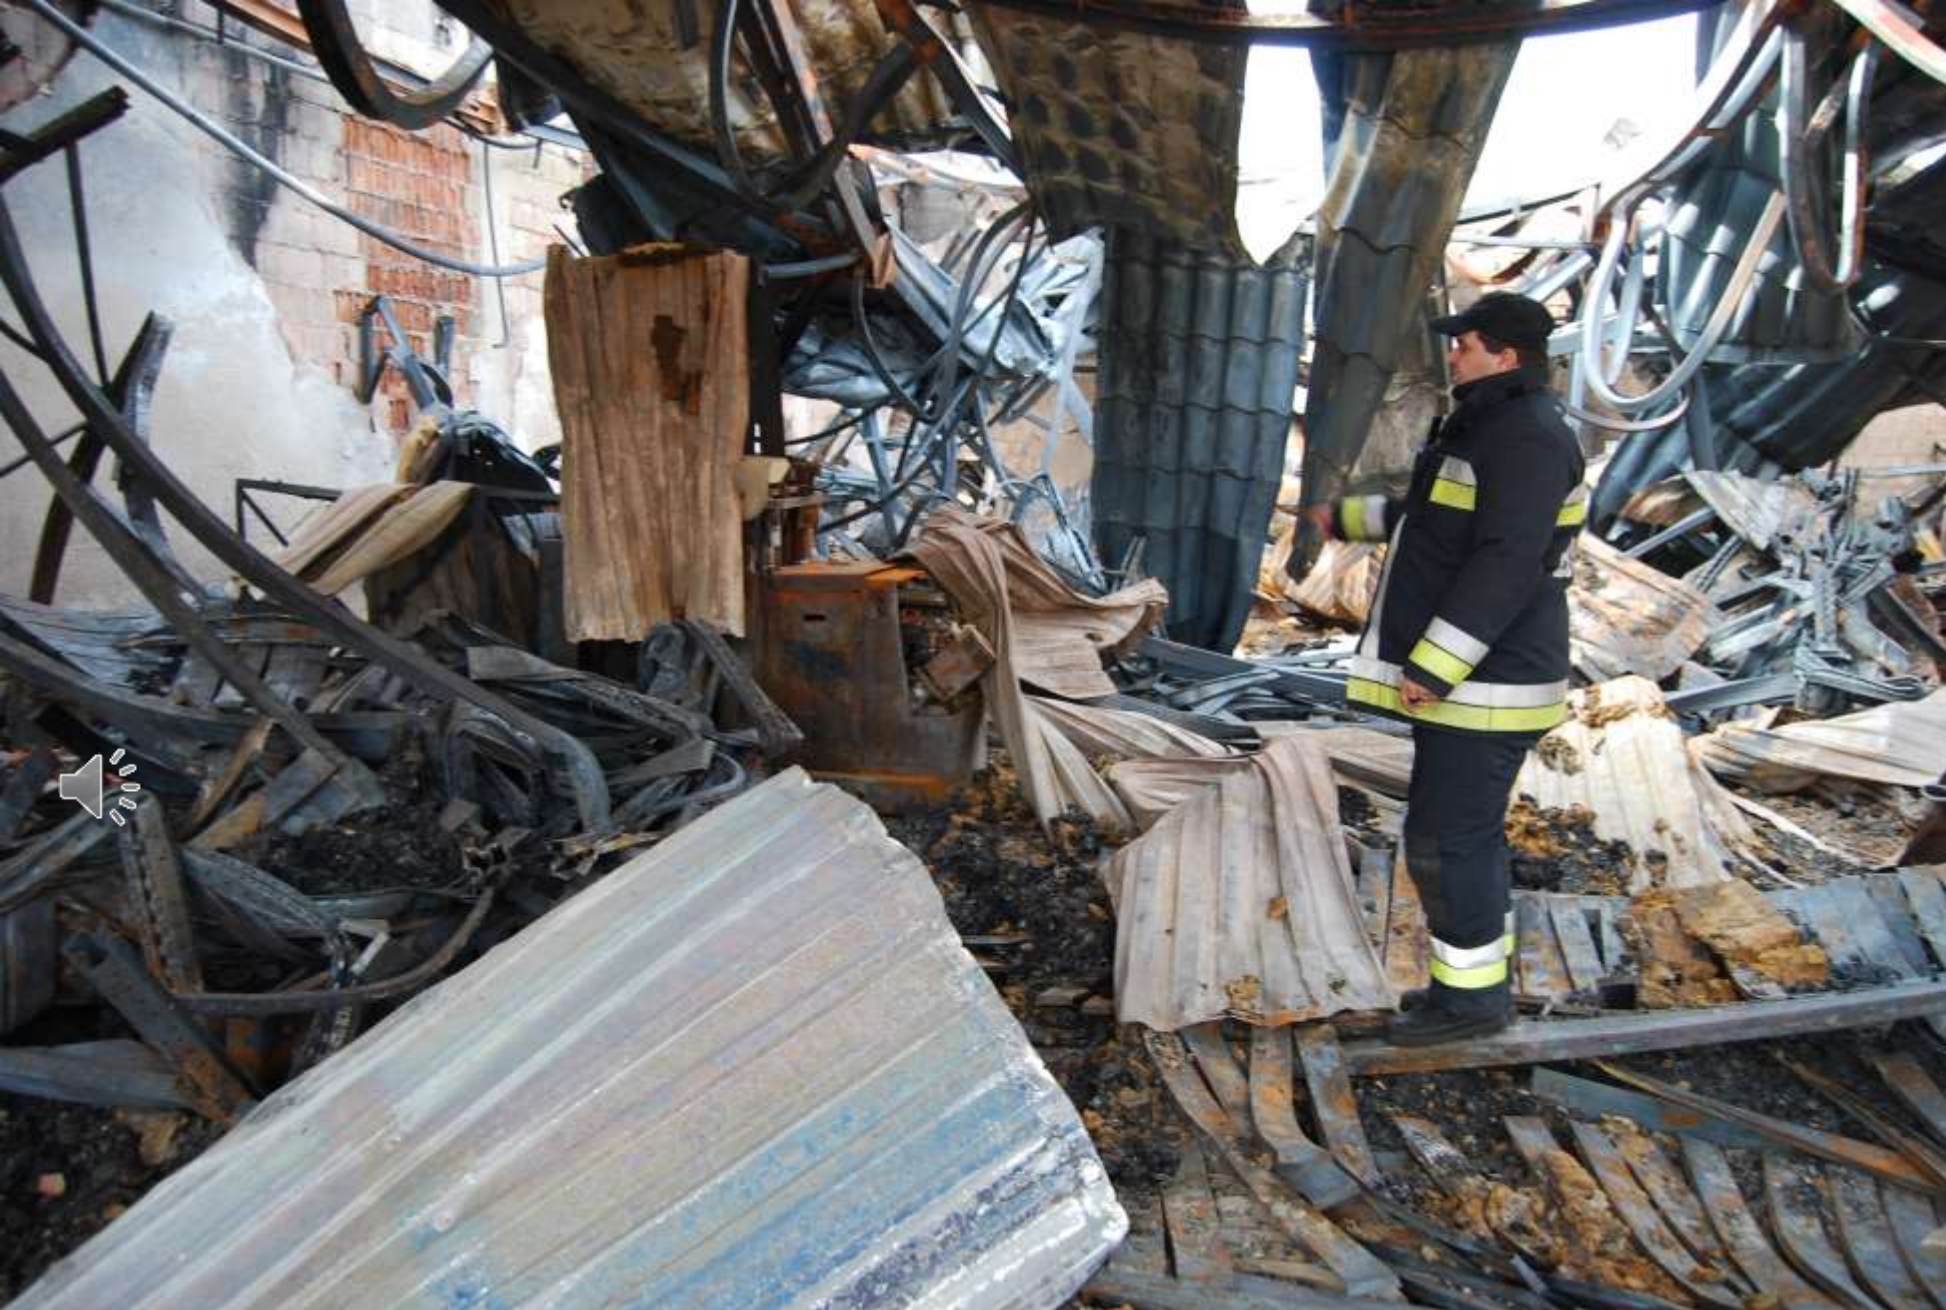
**A Billerbeck
textilgyár
csarnoka a
tűzeset
(2010-02-11)
után.**

**A gyulladás a
gépek leállított
állapotában, nem
sokkal a csarnok
világítás
bekapcsolását
követő időben
történt meg.**

A világítási hálózatban egy WAGO rendszerű kötőelemben a vezetékek nem a technológiai szerelési állapotban voltak azonosíthatóak. Az emiatt kialakult érintkezési hibahely volt a gyulladást megindító melegedési ok.

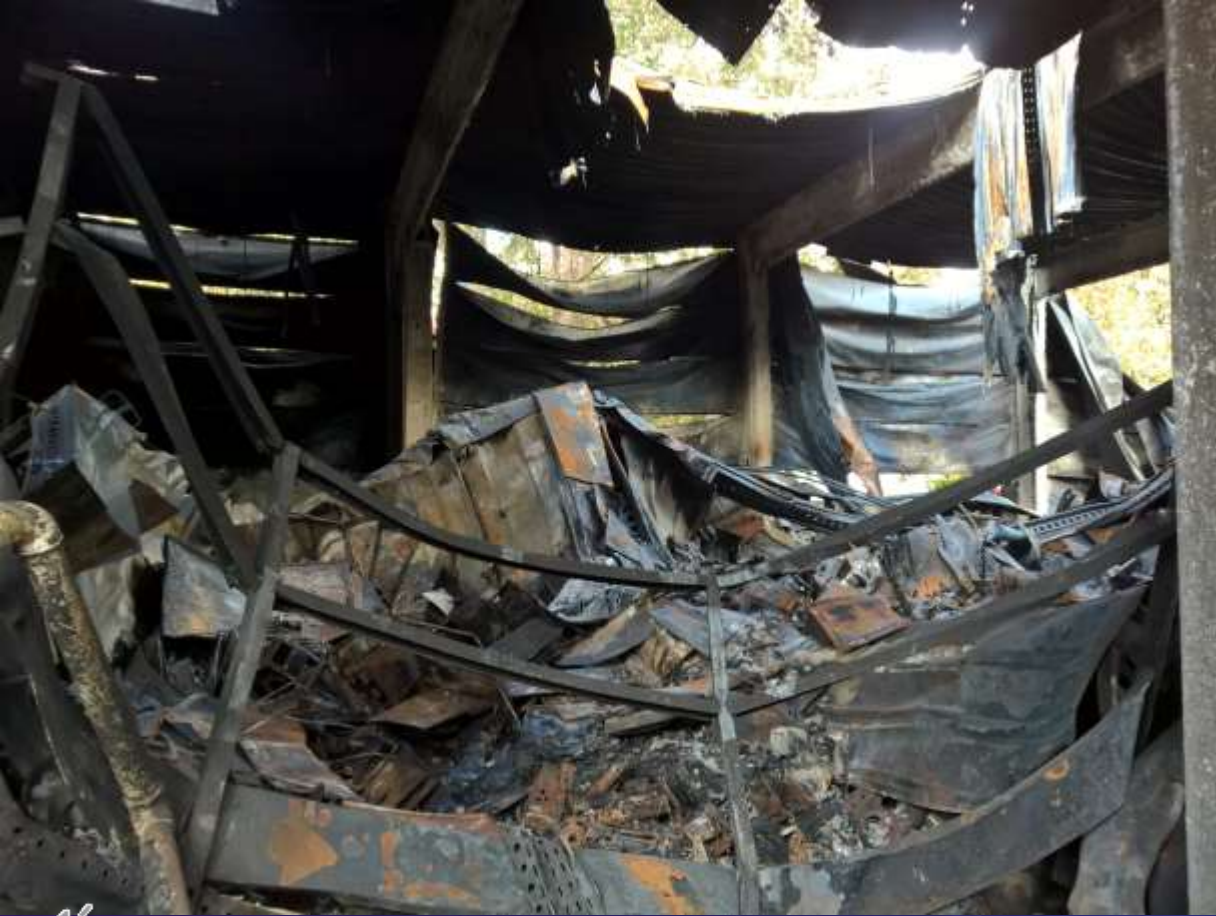
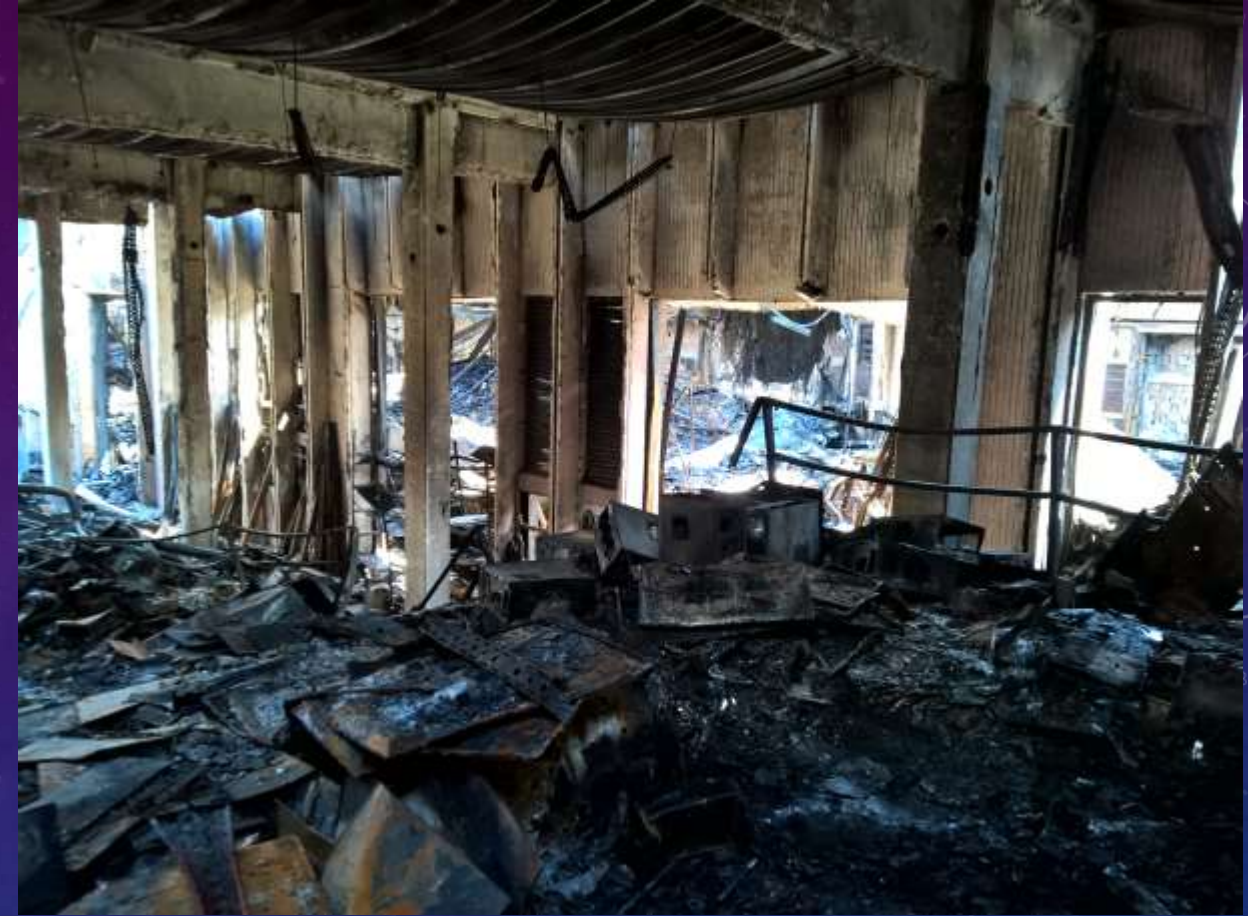
A Bp. XIII. Frangepán u.-ban a Ramiris Europe Kft. raktárában, 2018. június 13-án, a reggeli nyitáskor, a csarnok világítás bekapcsolását követően, negyed órán belül észlelték a gyulladás bekövetkezését. Az anyagi kár nagy volt, és az épület is jelentősen károsodott.

A gyulladást okozó túlmelegedést egy WAGO rendszerű kötőelemben deformálódott vezeték végpontra rátapadt másik zárlati göb azonosította.

Mindkét bemutatott esetben a gyulladást a WAGO kötőelemben, a becsatlakoztatott vezeték utólagos erőhatás miatti deformációja következtében létrejött, lecsökkent érintkezési felület, azaz megnövekedett átmeneti ellenállás miatti melegedés okozta.

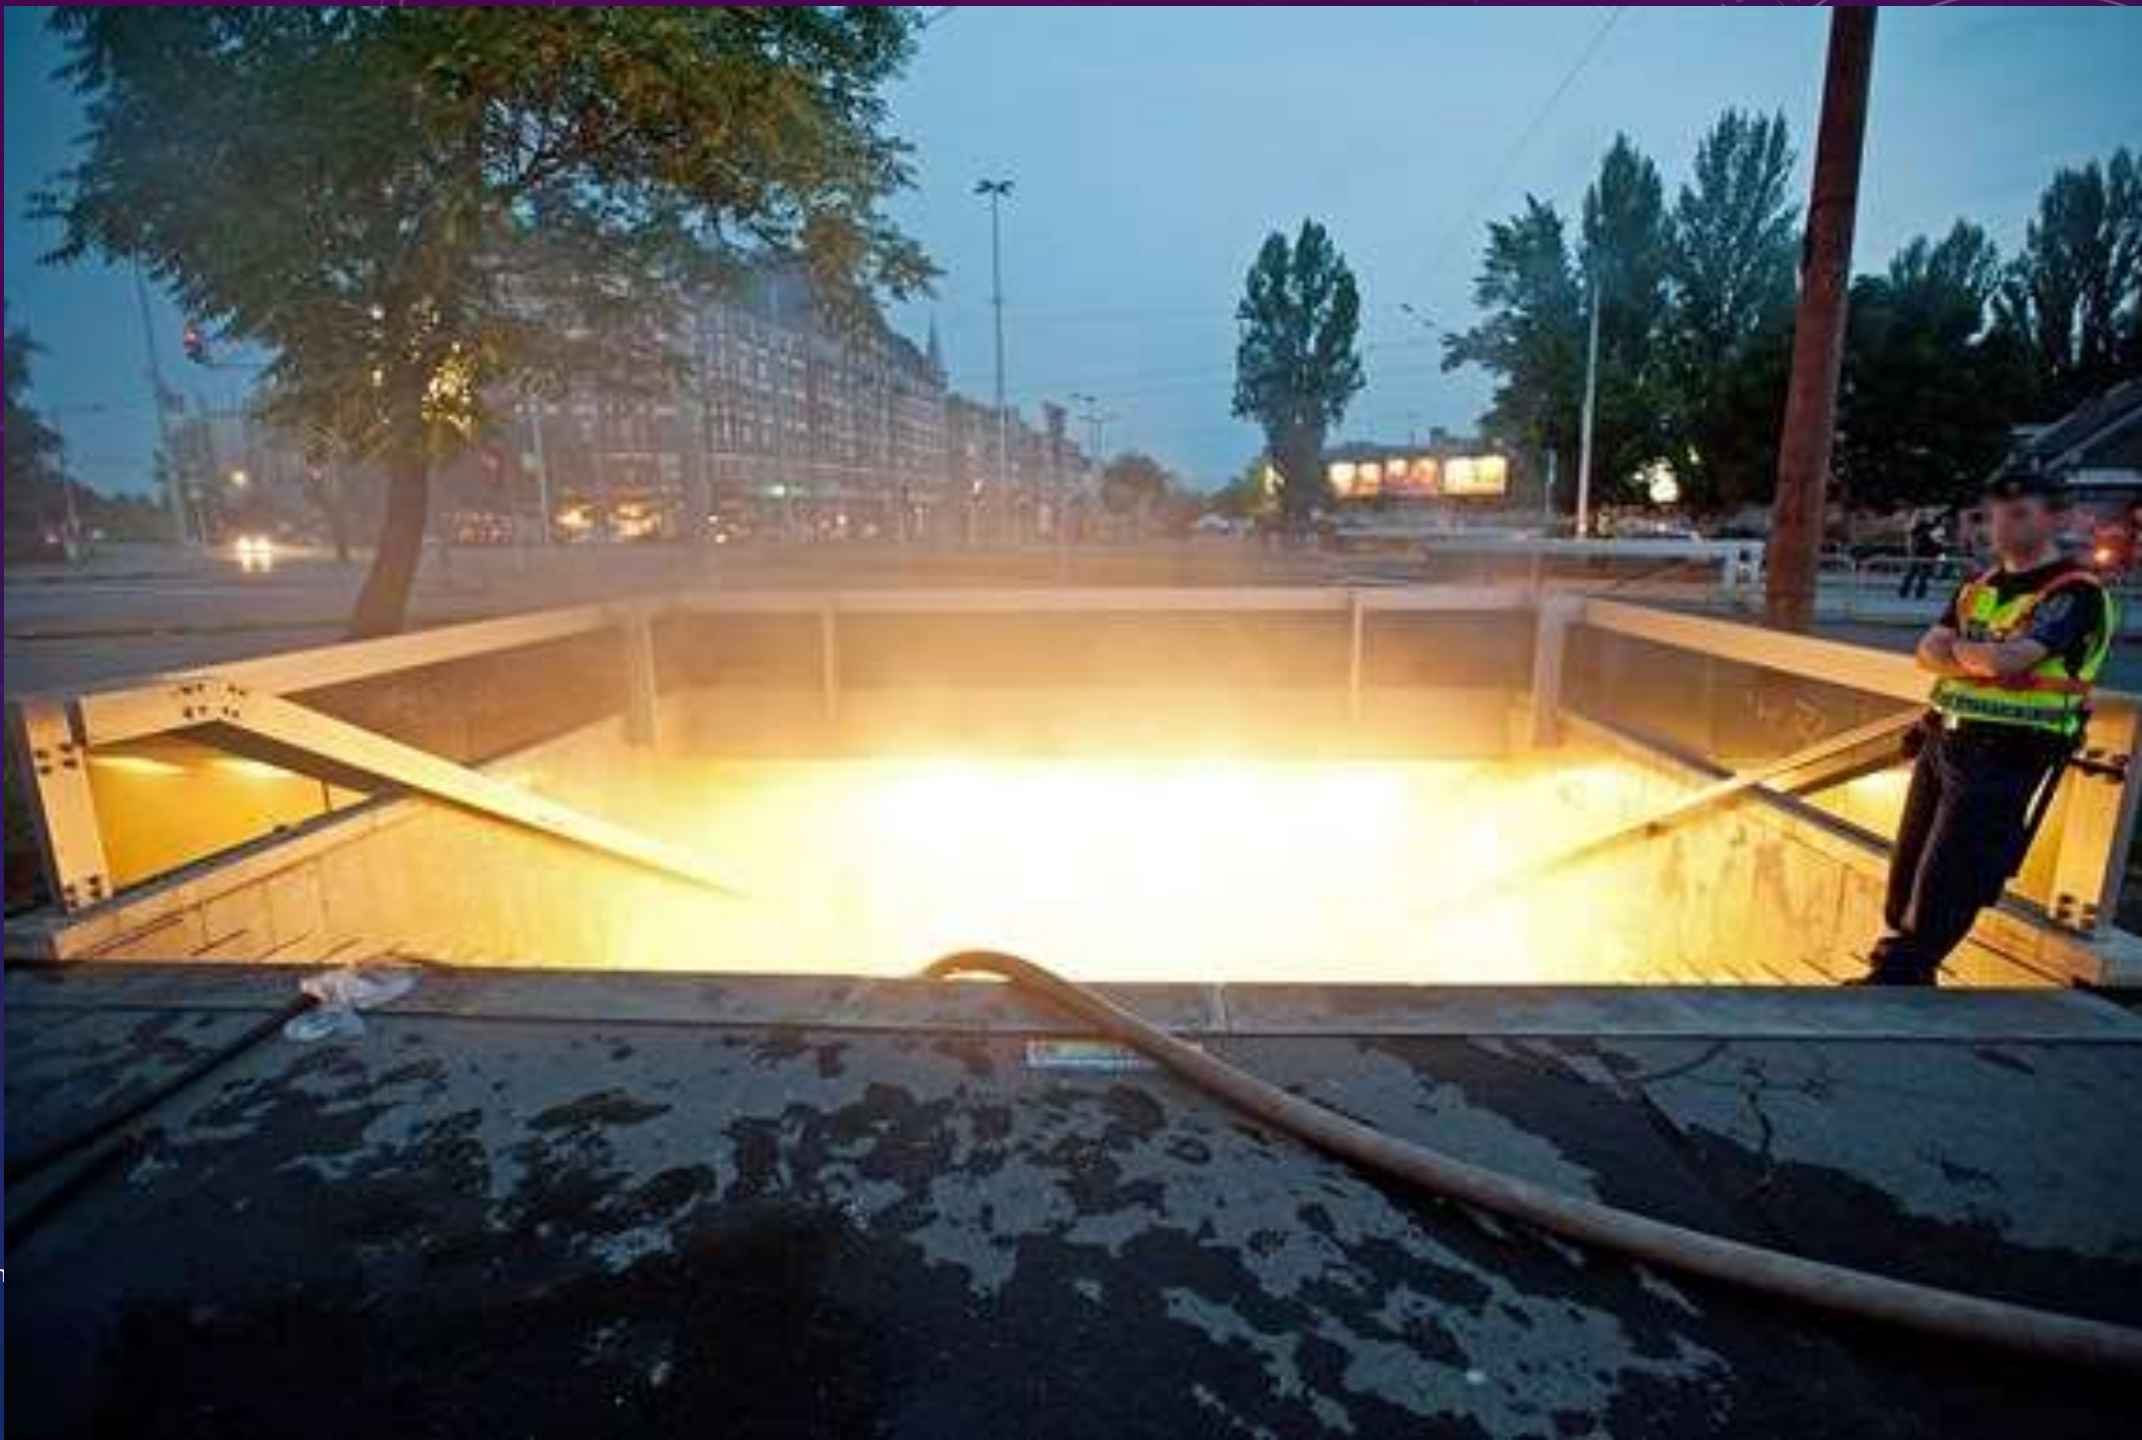
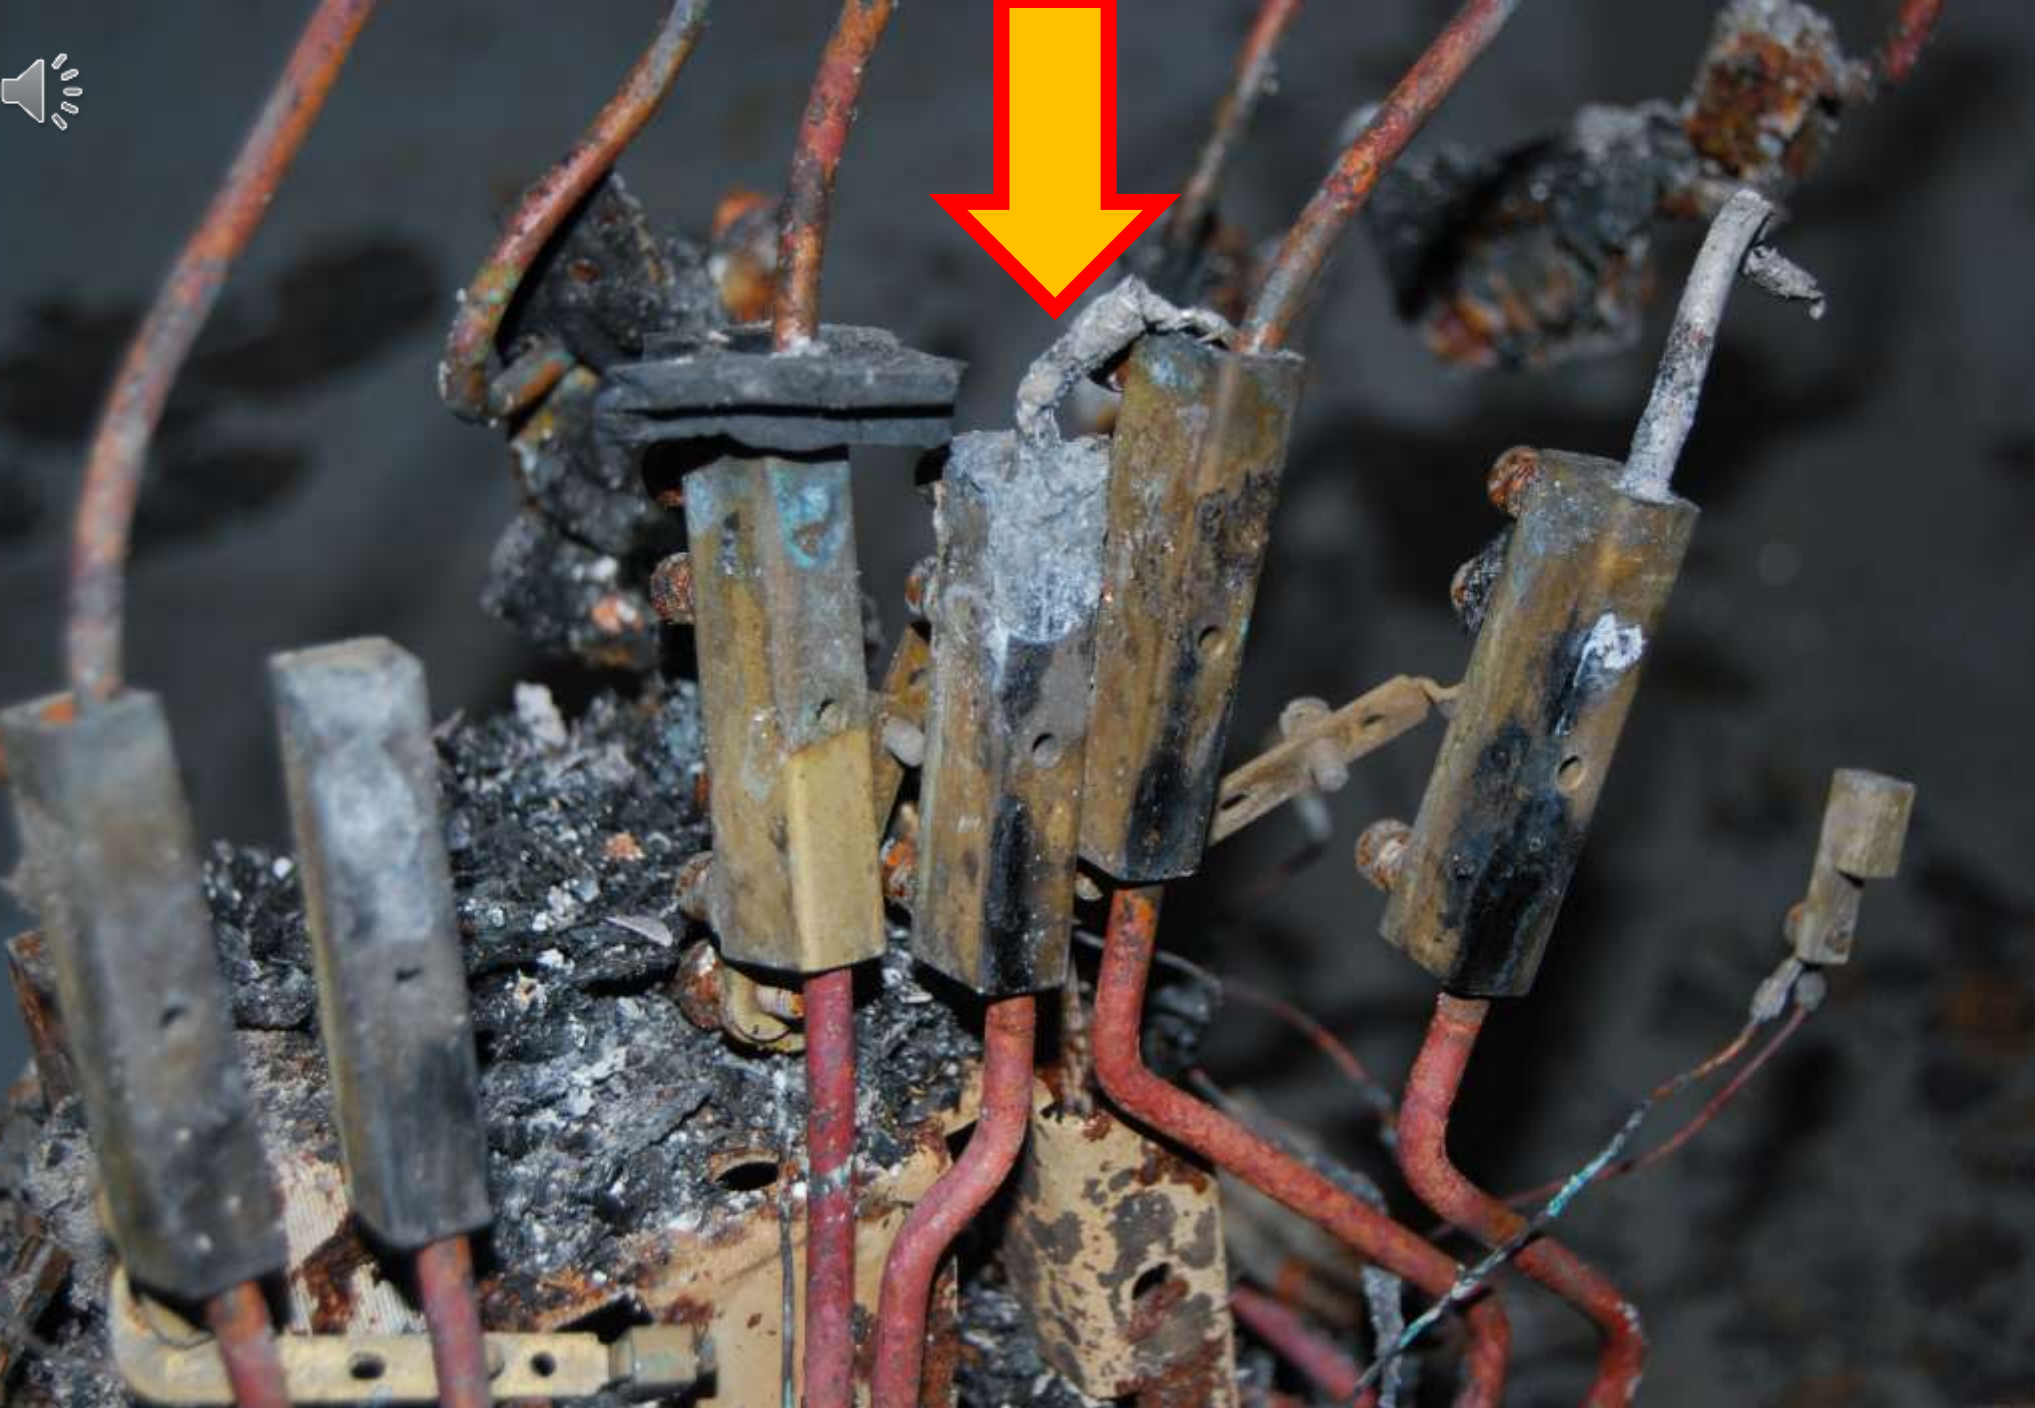
2012-06-30-án
gyulladás
történt a
Nagyvárad téri
aluljáróban, a
Csemege
Fornetti
üzletben.

A gyulladás oka a nem sokkal korábban az áramszolgáltató által éppen lecserélt fogyasztásmérő óra egyik plomba alatti bekötési pontján volt azonosítható.

A bekötéskor a csavar túlhúzása gyakorlatilag félig elvágta a bekötésre kerülő alumínium vezetéket.

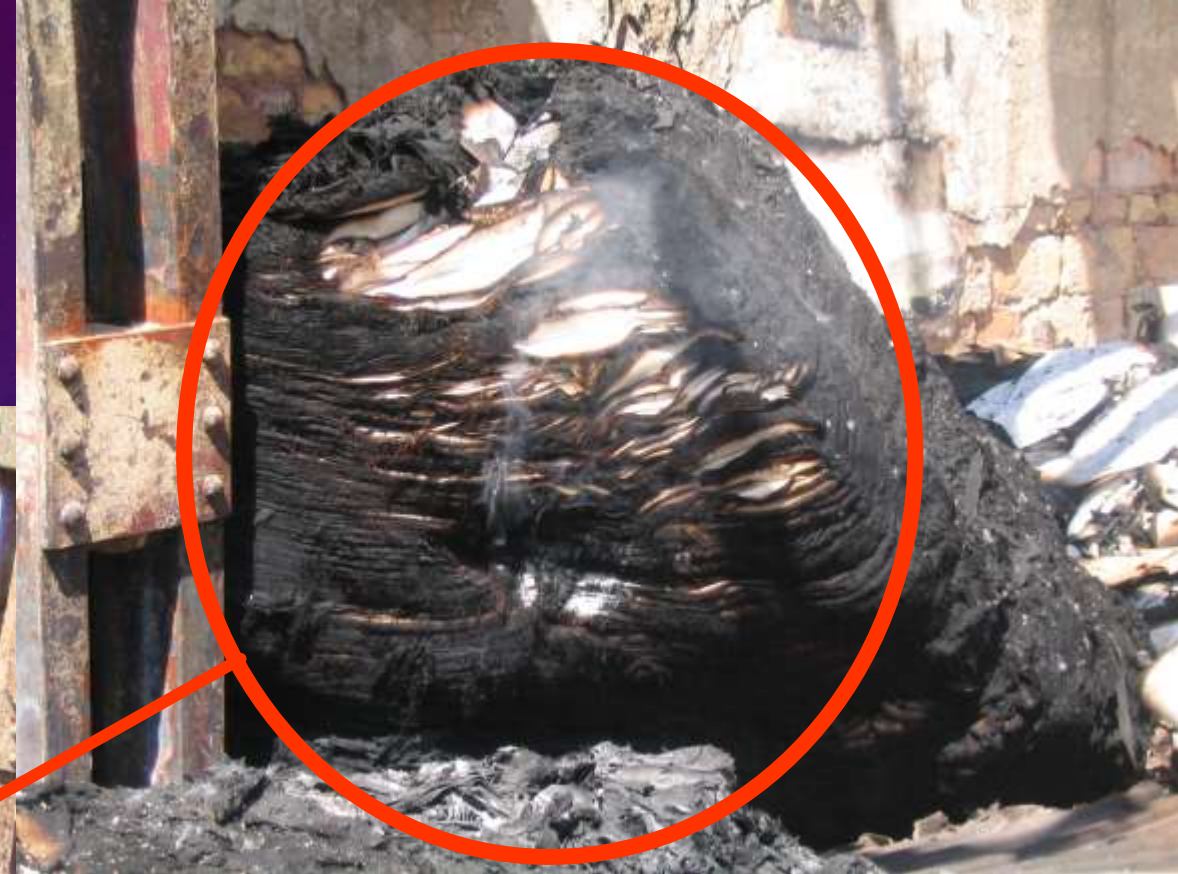
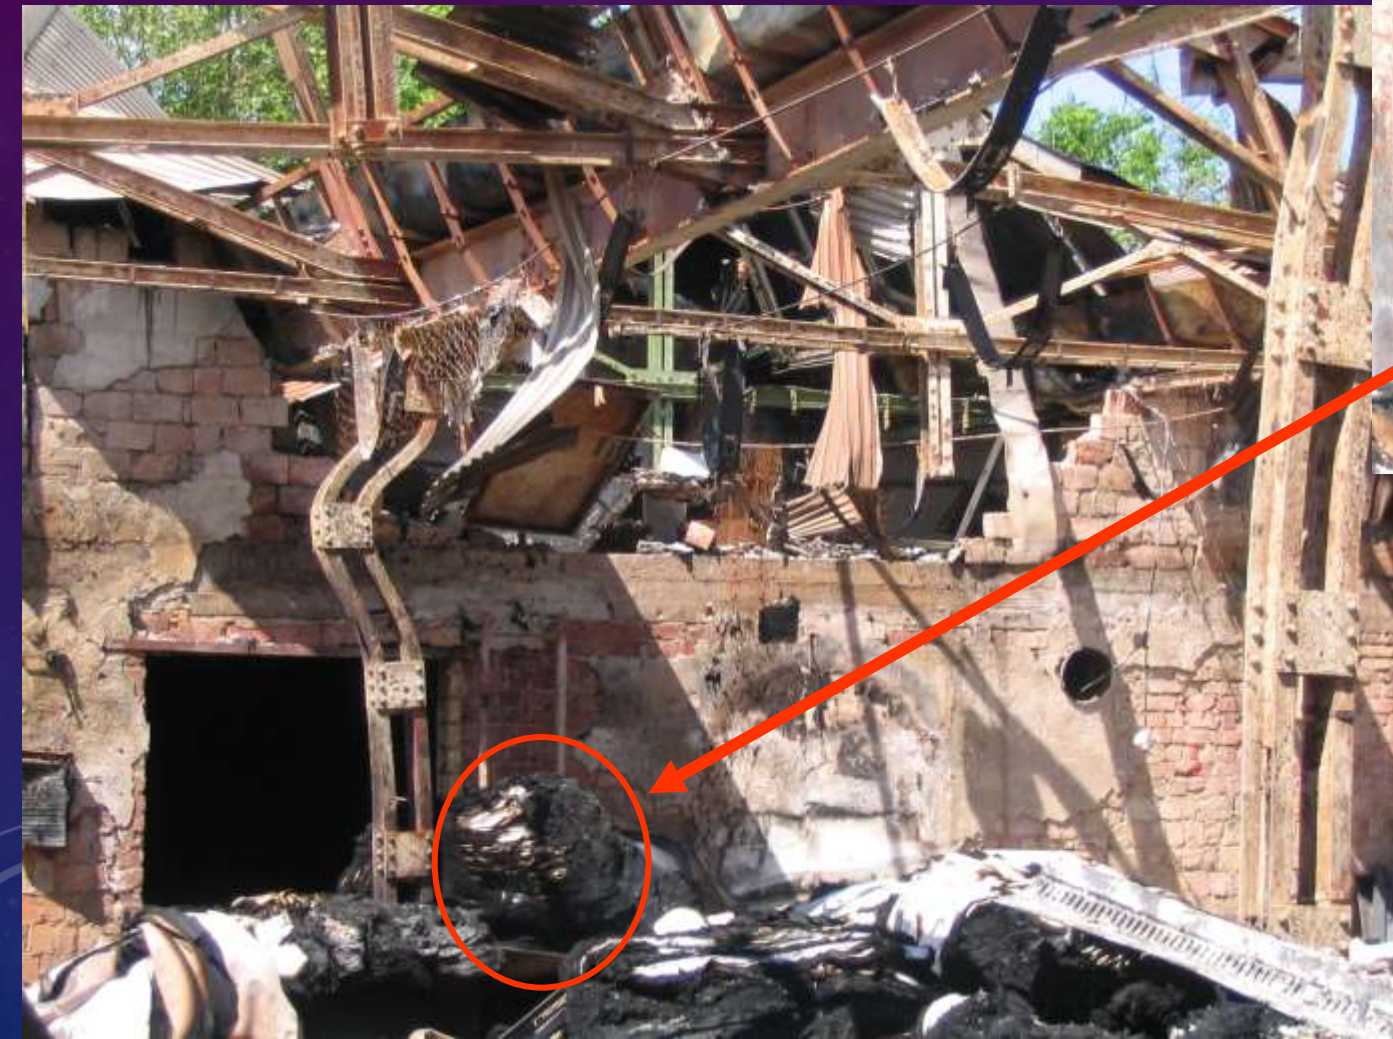
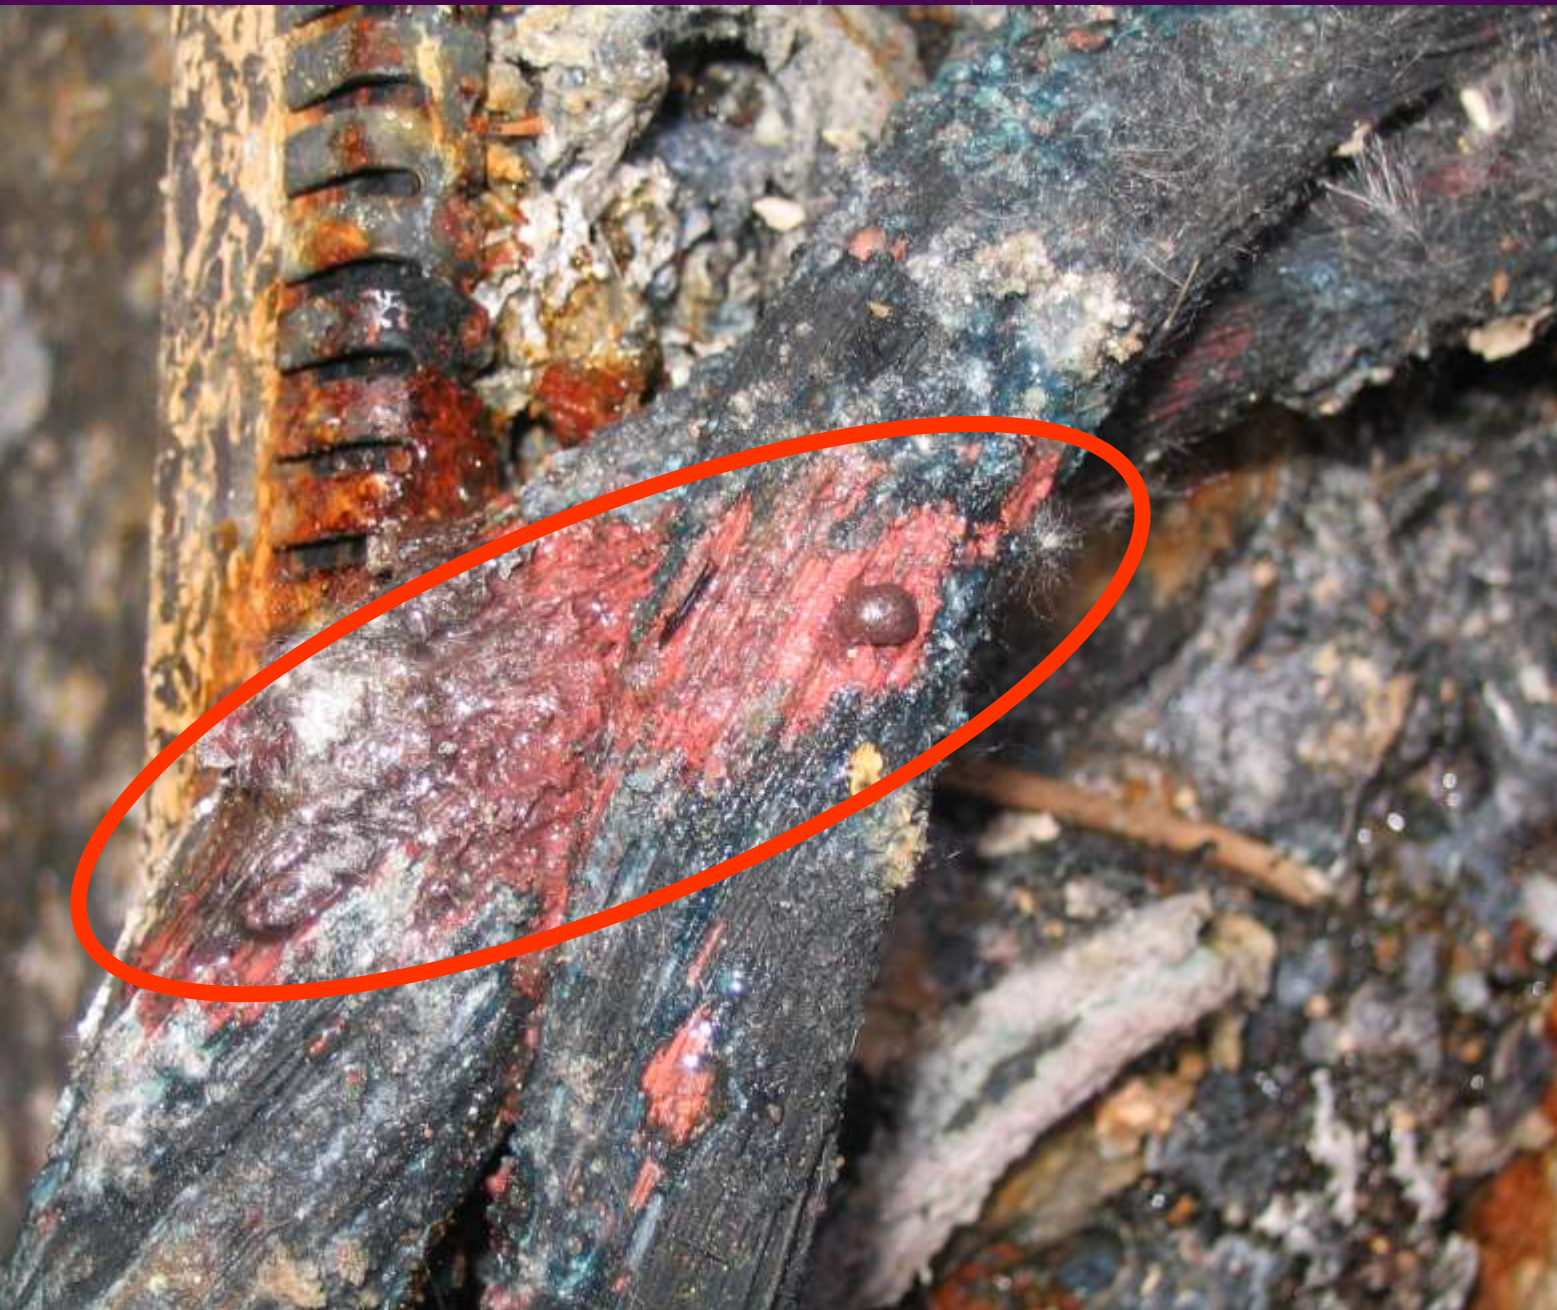
A tűzvizsgálat időszakában, a kérdéses csarnokban is történt egy újra gyulladás.

A gyulladás valós oka nem a hegesztők tevékenységére volt visszavezethető.

A kérdéses környezetben volt megtalálható egy leállított nem üzemelő nagy teljesítményű légkompresszor, amelynek azonban az előregedett, gumi szigetelésű megtápláló főkábele feszültség alatt volt, és az ott kialakuló szivárgó áram hőhatása indította meg az égési folyamatot, és hozta létre az ezt igazoló zárlati göböket.

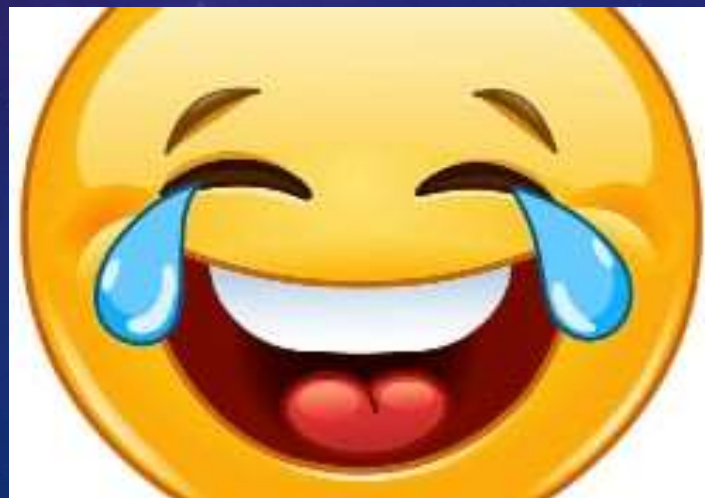
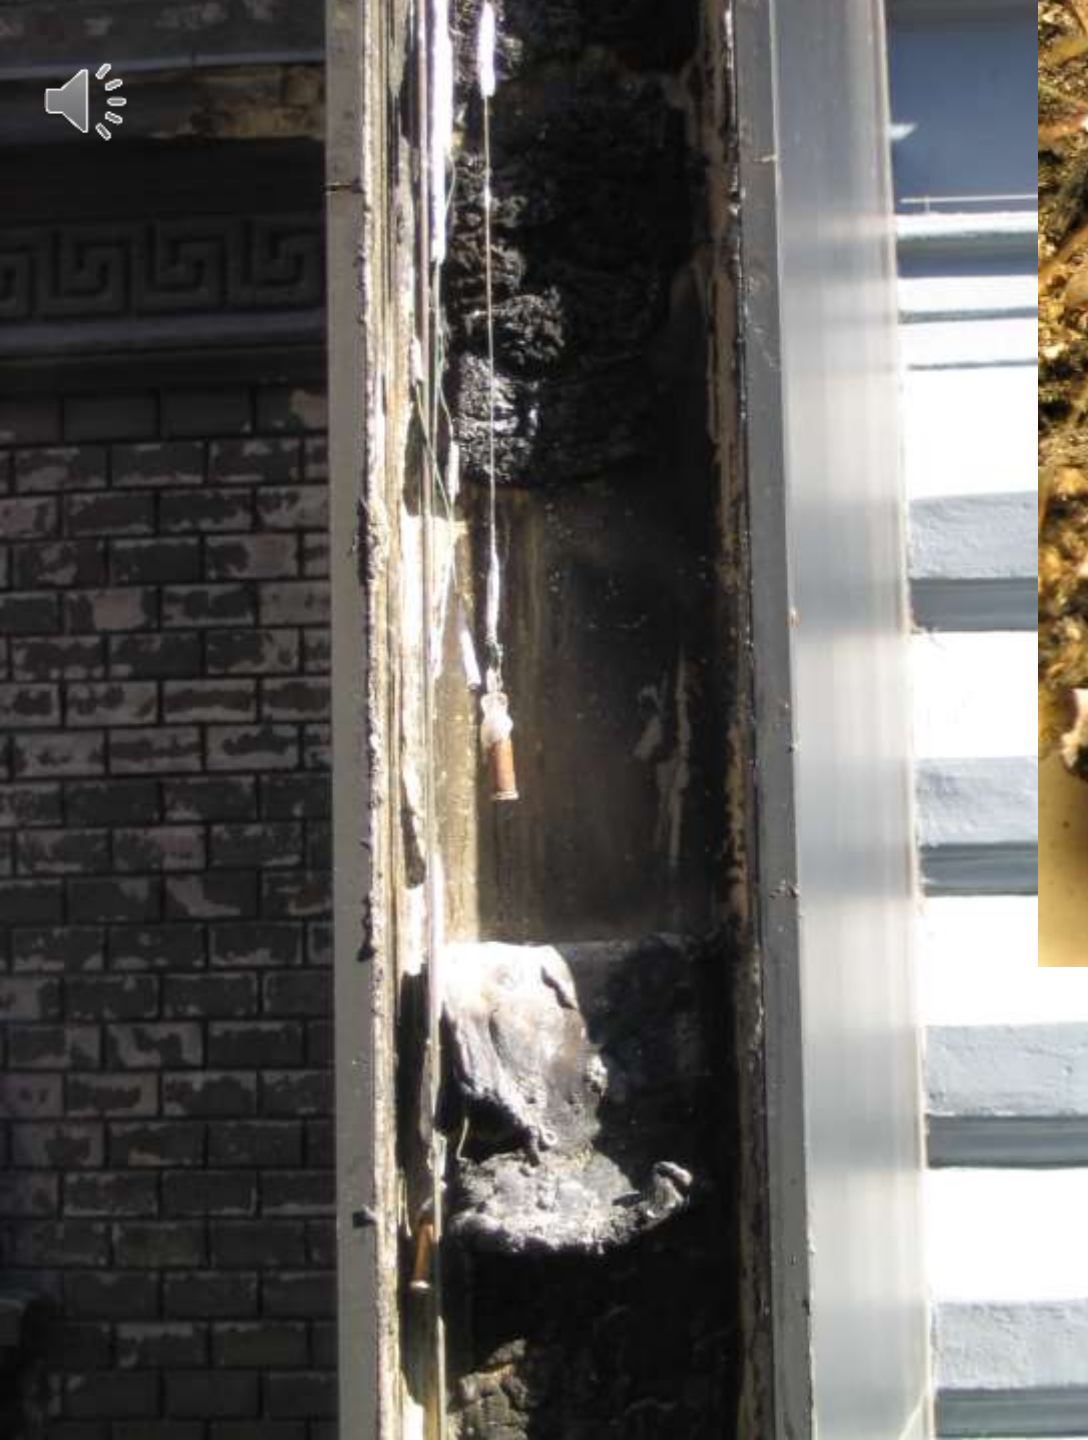
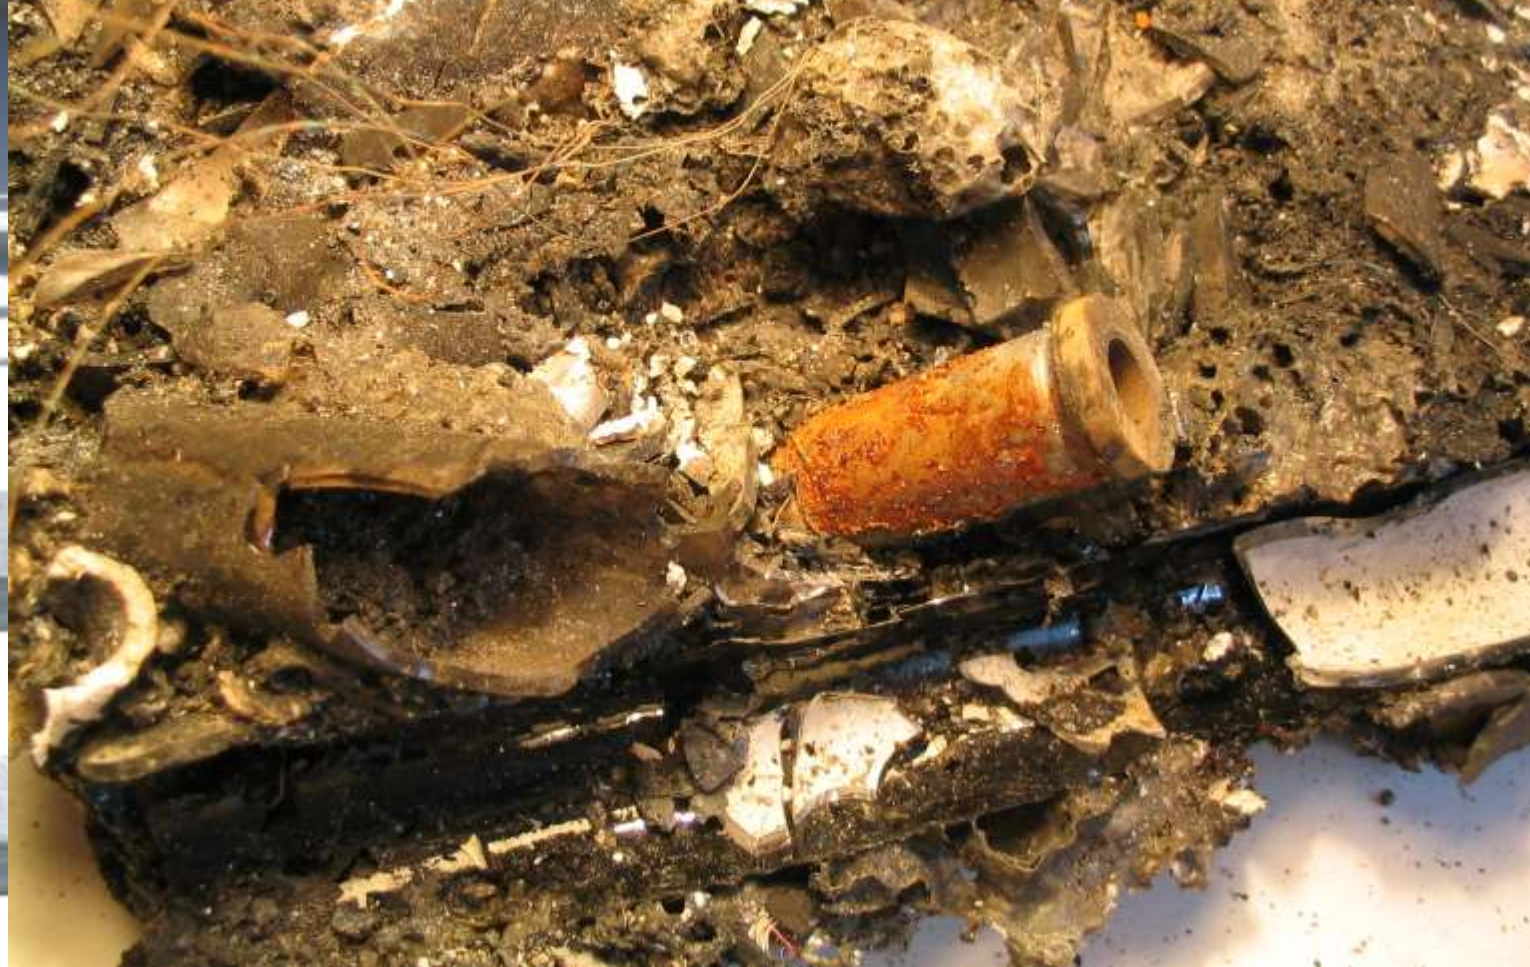
Szerencsére azonban a pengefalban a gyulladás környezete megmaradt, továbbá az onnan lehulló maradványokat a lecsepegő, égő plexi bevonta, és emiatt ez az eredeti helyen megmaradt.

Mind ezek alapján a pengefal nagyfeszültségű, szóró-transzformátoros fénycső világítási rendszerében kialakult áramköri megszakadás következtében létrejövő ívhúzás, és annak gyulladást előidéző hőhatása, kísérleti módon történő rekonstruálása is megtörtént.
