VILLAMOS HÁLÓZATOK MEGHIBÁSODÁSAI, ÉS TŰZESETEI

PROF. DR. KOVÁTS LÁSZLÓ DEZSŐ

IRINDIUM MÉRÉSTECHNIKAI KFT.

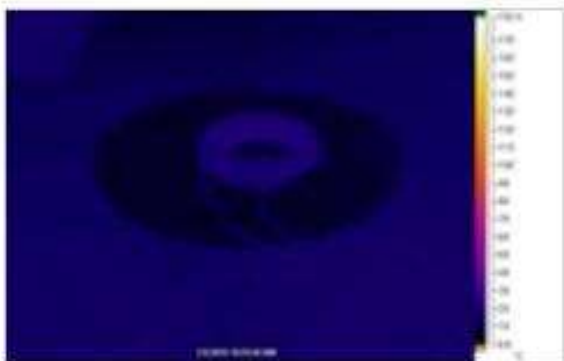
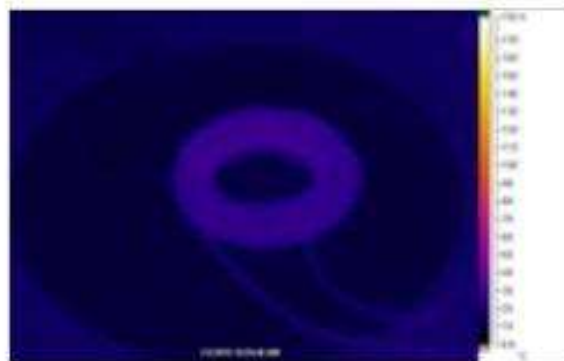
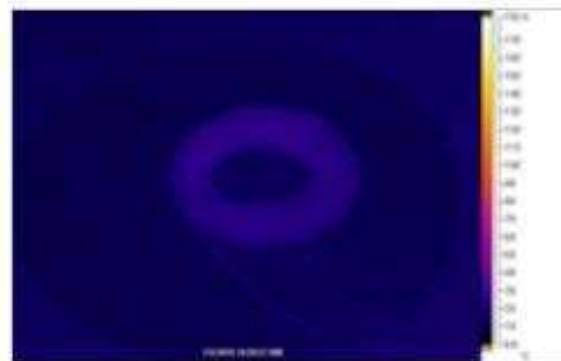
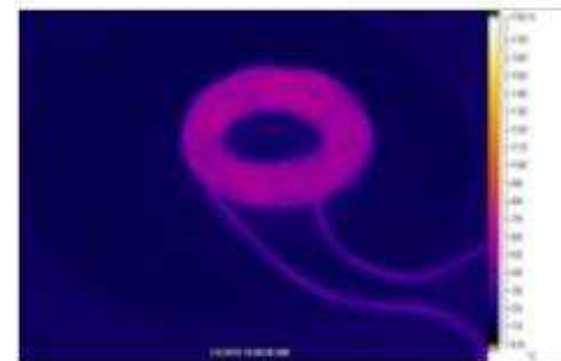
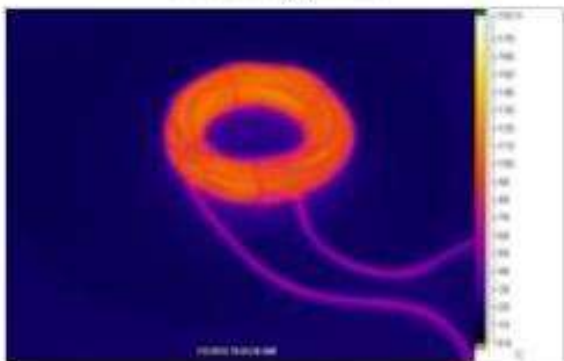
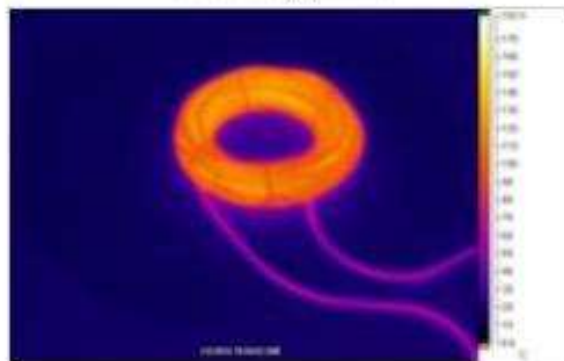
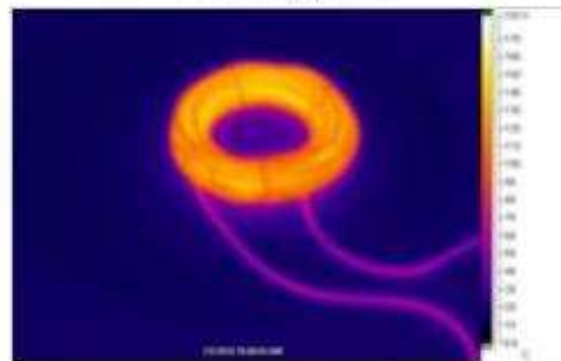
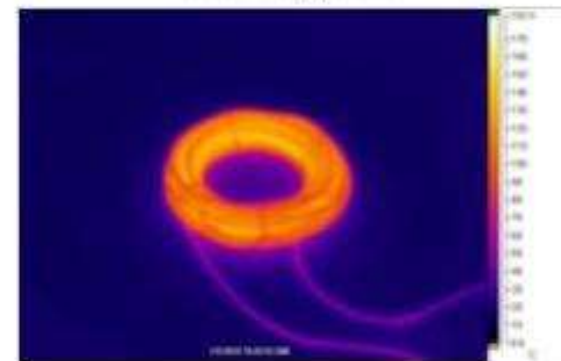
A kísérleti rekonstrukciós vizsgálat hőkép sorozata a felmelegedési folyamatot dokumentálja.

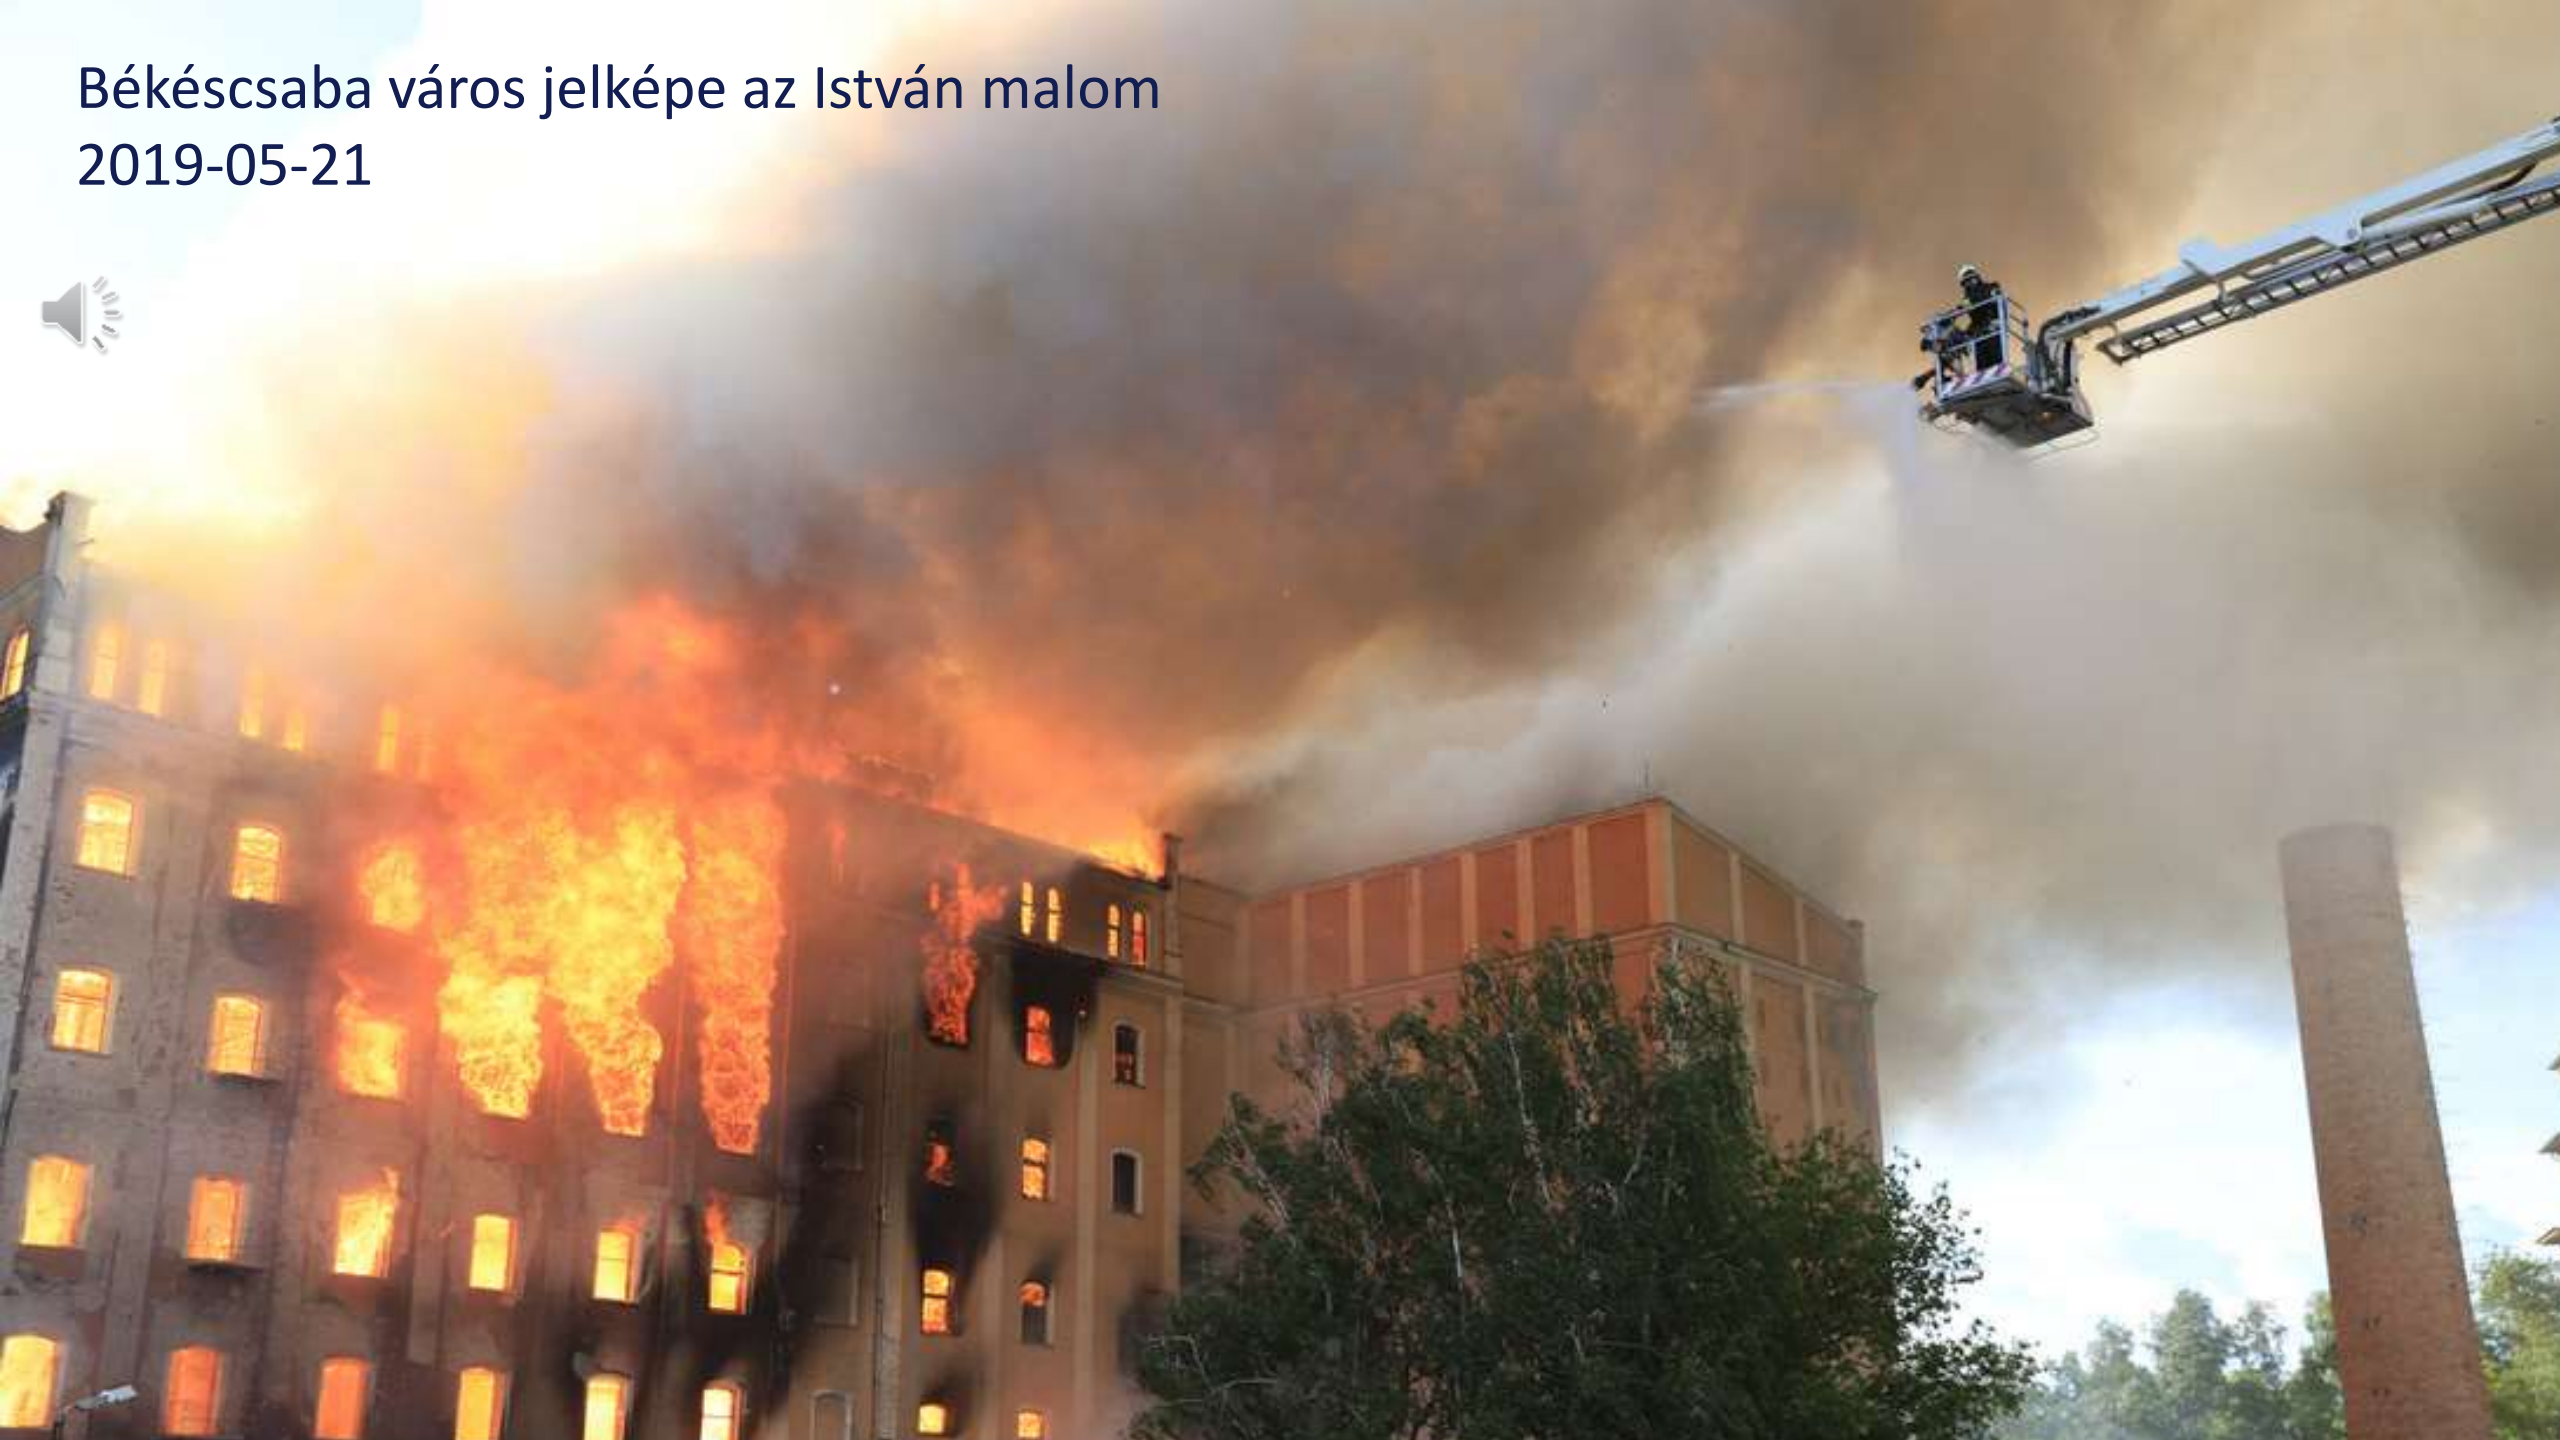
Békéscsaba város jelképe az István malom
2019-05-21

A gyulladás időpontjában a csarnok lezárt állapotban, és a villamos hálózat főkapcsolója pedig kikapcsolt állapotban volt. Egyedül a főelosztóig vezető megtápláló főkábel volt feszültség alatt, de ettől függetlenül terheletlen állapotú.

A csarnok áramellátására új főelosztó szekrényt telepítettek. Ennek megtáplálását ellátó főkábel a megindulási helyen még csak 4 mm^2 keresztmetszetű volt, de szekrénybe beérkező, megtápláló kábel már ennél jóval nagyobb, mintegy 35 mm^2 volt. Úgy tűnik, hogy a kiépítéskor a telepítő felhasznált egy régebbi, korábbi kiépítésből hátrahagyott kábelt. A vizsgálat a két eltérő keresztmetszetű kábelt, és azok nyomvonalát azonosította. A gyulladás pedig éppen e kettő csatlakoztatási helyén történt meg.

A tűzvizsgálat azt is azonosította, hogy a gyulladás előtti időszakban, de mintegy csak 15 perc ideig a csarnokban egy nagyobb teljesítményű gépet, (légkompresszort) használtak. Ennek használata során a kritikus csatlakozópont az áramterhelés hatására felmelegedett, de a használati idő alatt nem érte el a gyulladási hőmérsékletet, ami kb. 320 C° de meghaladta a PVC szigetelés károsodási hőmérsékletét, ami 168 C° , azaz ekkor itt már meg kellett induljon a szivárgó áram.

A gyulladás a feszültség alatt maradó főkábel két szakaszának összecsatlakoztatási pontján, a szivárgó áram hatására, a csarnok áramtalanítását, és lezárást követően mintegy 2 óra elteltével történt meg.

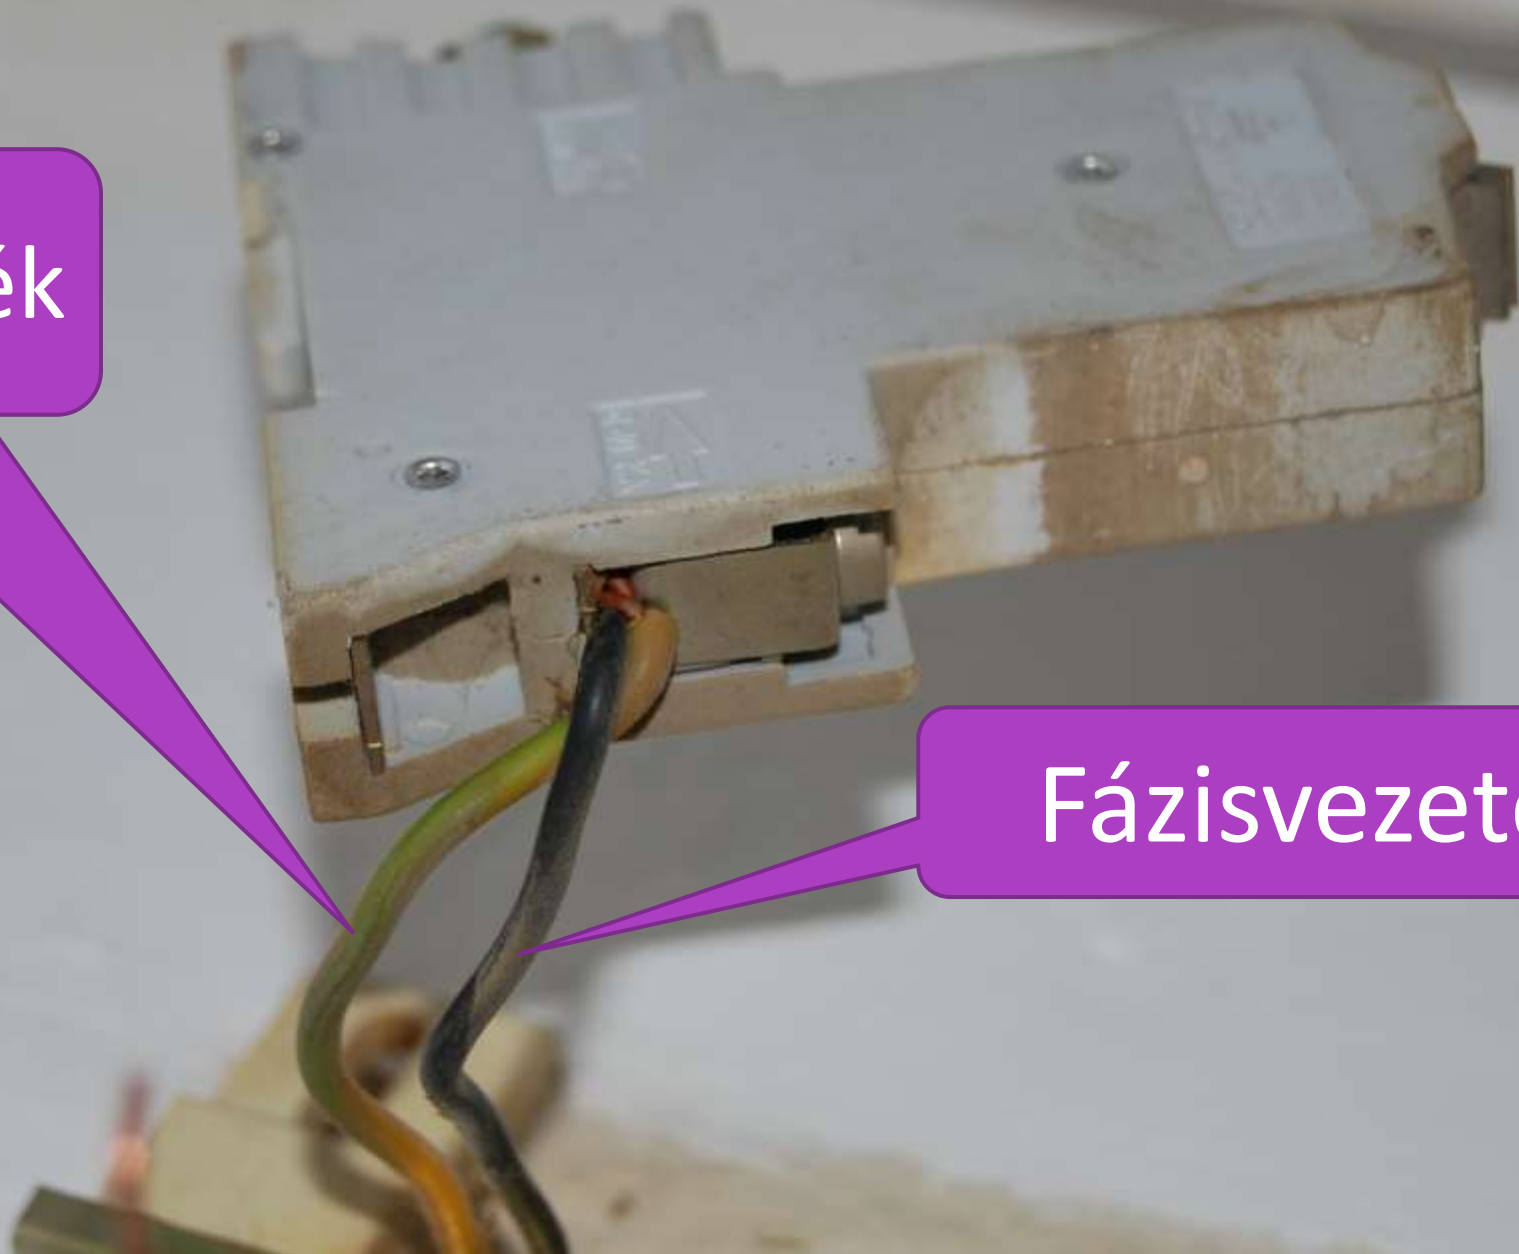
Egy lakásfelújítást végző burkoló sötétedéskor a lakáson belüli dugaljba csatlakoztatott egy különben műszakilag kifogástalan állapotú világítótestet. Emiatt végzetes kimenetelű áramütés érte. A felújítást végző villanszerelő valamiért a lakás központ földelési rendszerét a fázisfeszültségre kötötte rá.

Földelővezeték

Fázisvezeték

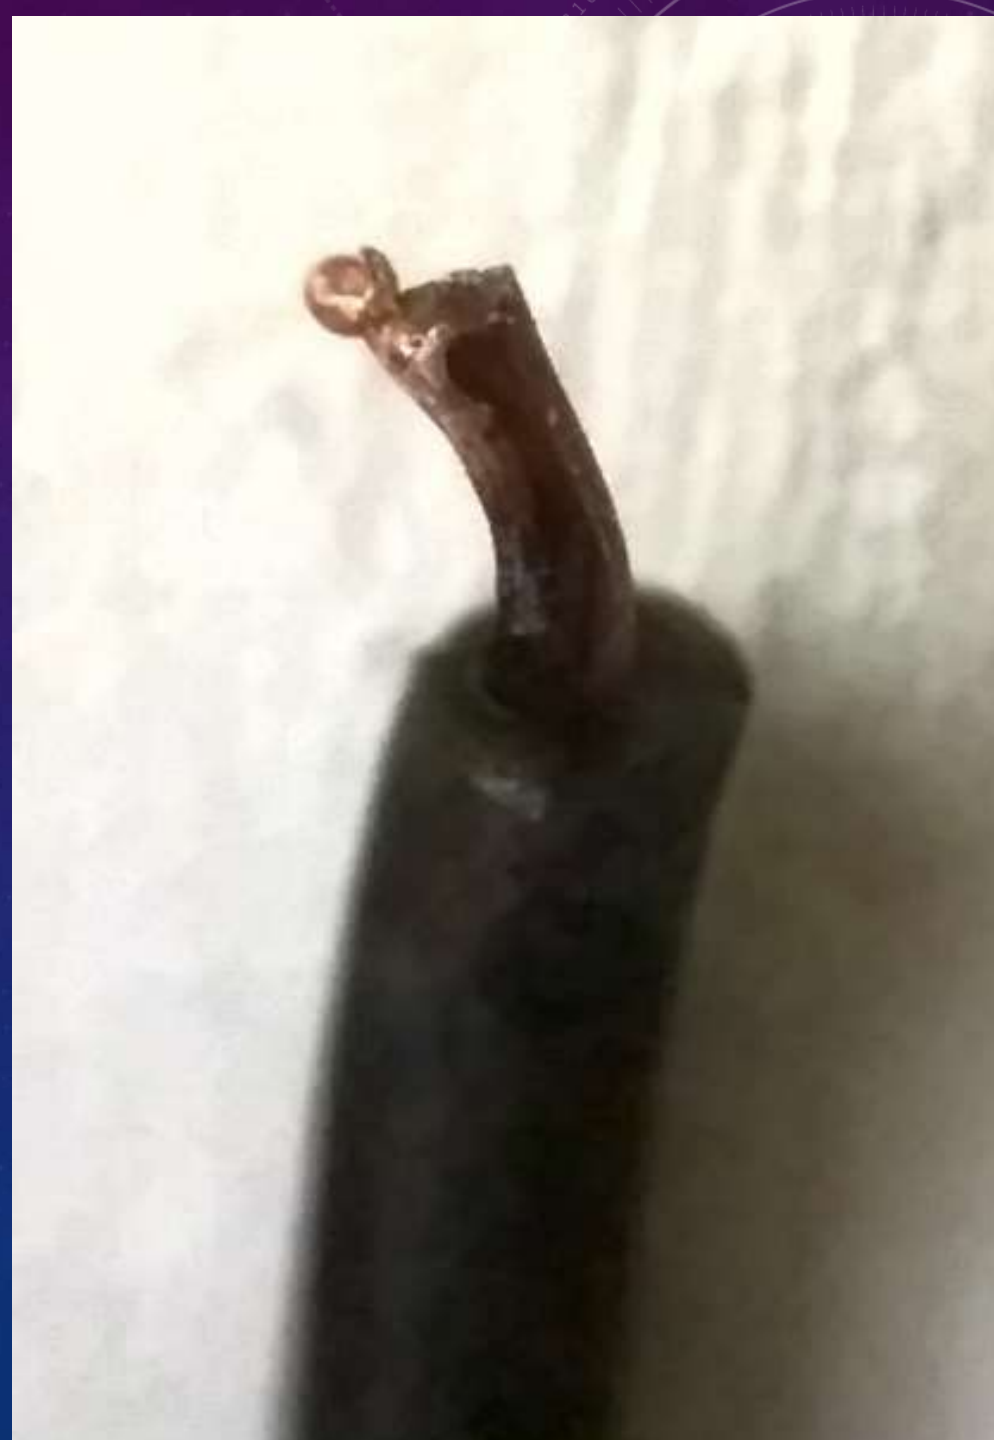
**A fegyőr
ajtónyitásakor a
zárkaajtón és a
vezetéken, a
zárlati áram
hatására kialakult
károsodási
nyomok.**

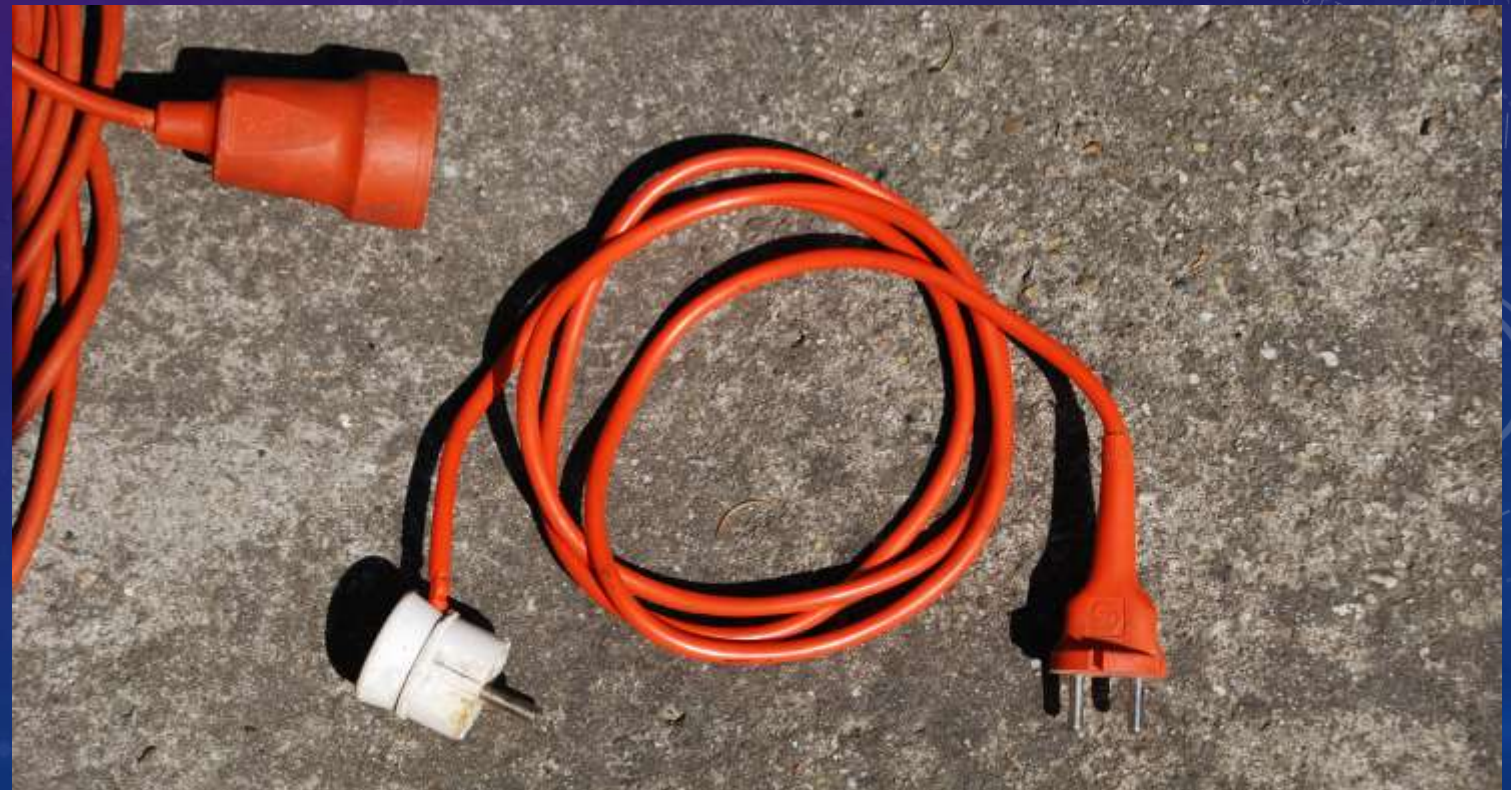
A jóhiszemű szomszéd szívből megjavította az elromlott fűnyírót, de úgy, hogy ahhoz egy mindkét végén villásdugóval ellátott hosszabbítót készített. Sajnos e megoldásnak egy végzetes kimenetelű áramütés lett a következménye.

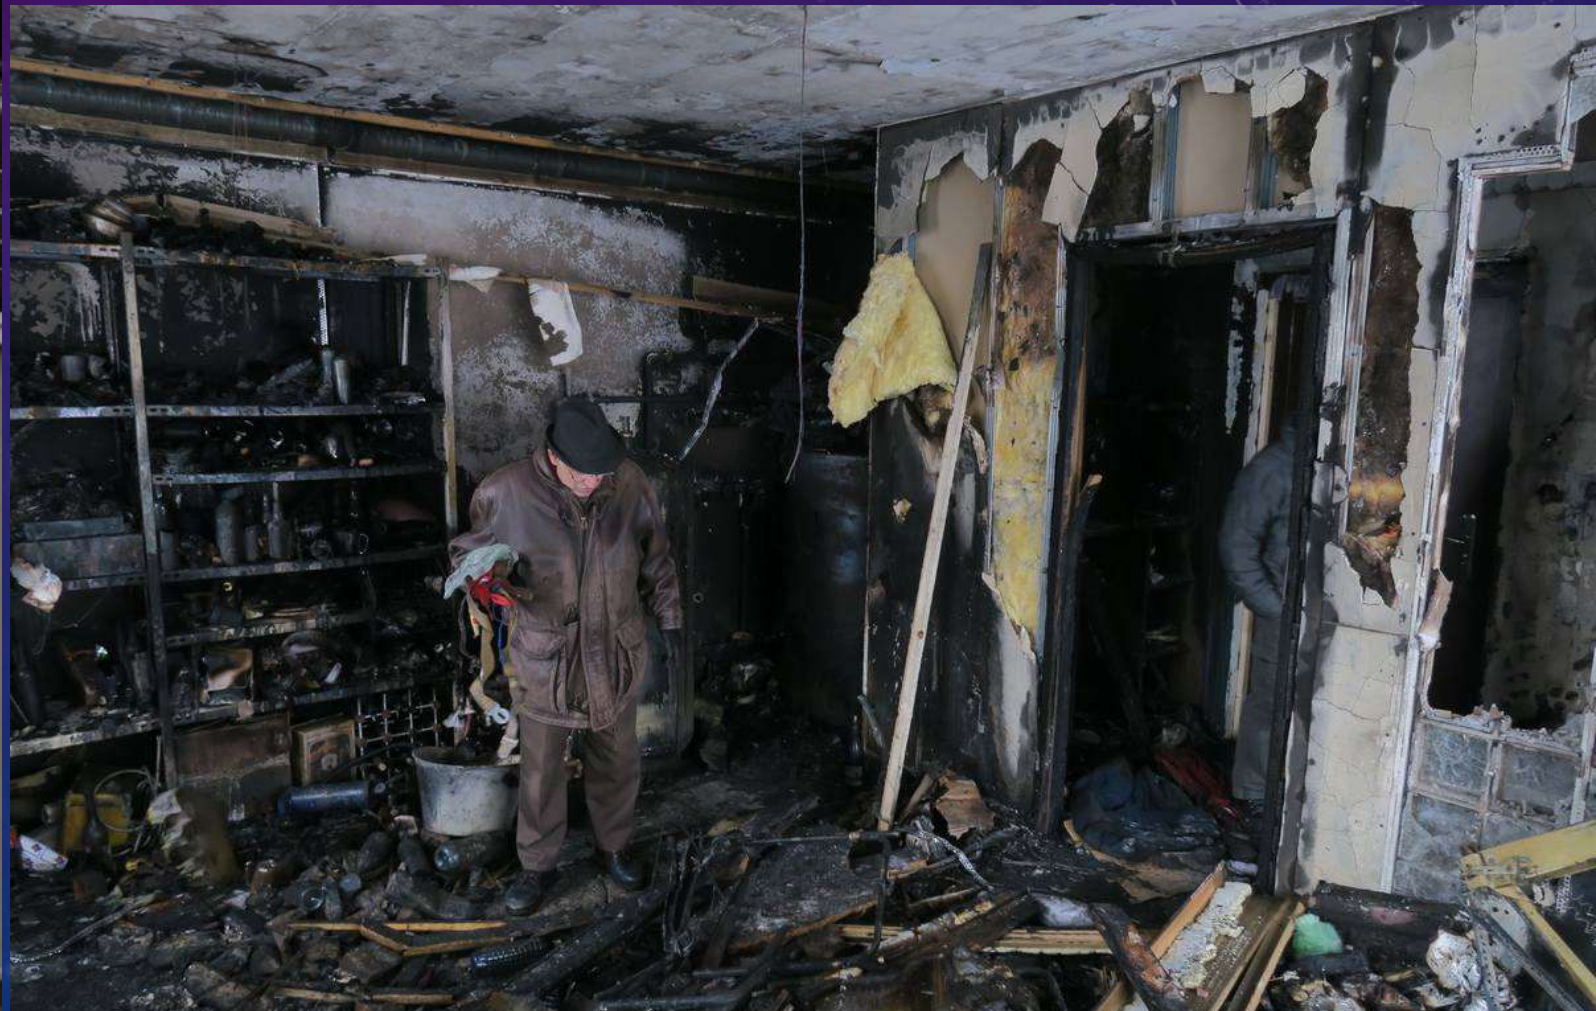
Egy családi ház napelemes rendszerének inverterét a garázsba telepítették. Ez gyulladt, és hozta létre a bemutatott állapotot.

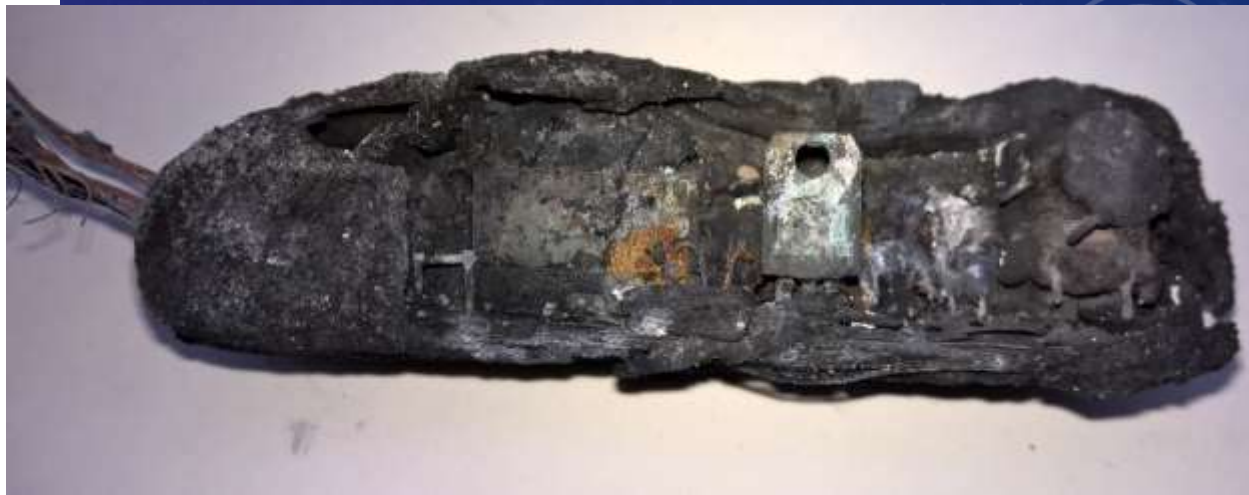
A gyártói kapcsolási rajz szerint a munkatér 12V-os halogén izzói megtáplálását egy transzformátoron keresztül alakították ki.

A károsodott készülékben azonban transzformátor helyett egy inverteres tápegység volt beépítve, és ez gyulladt.

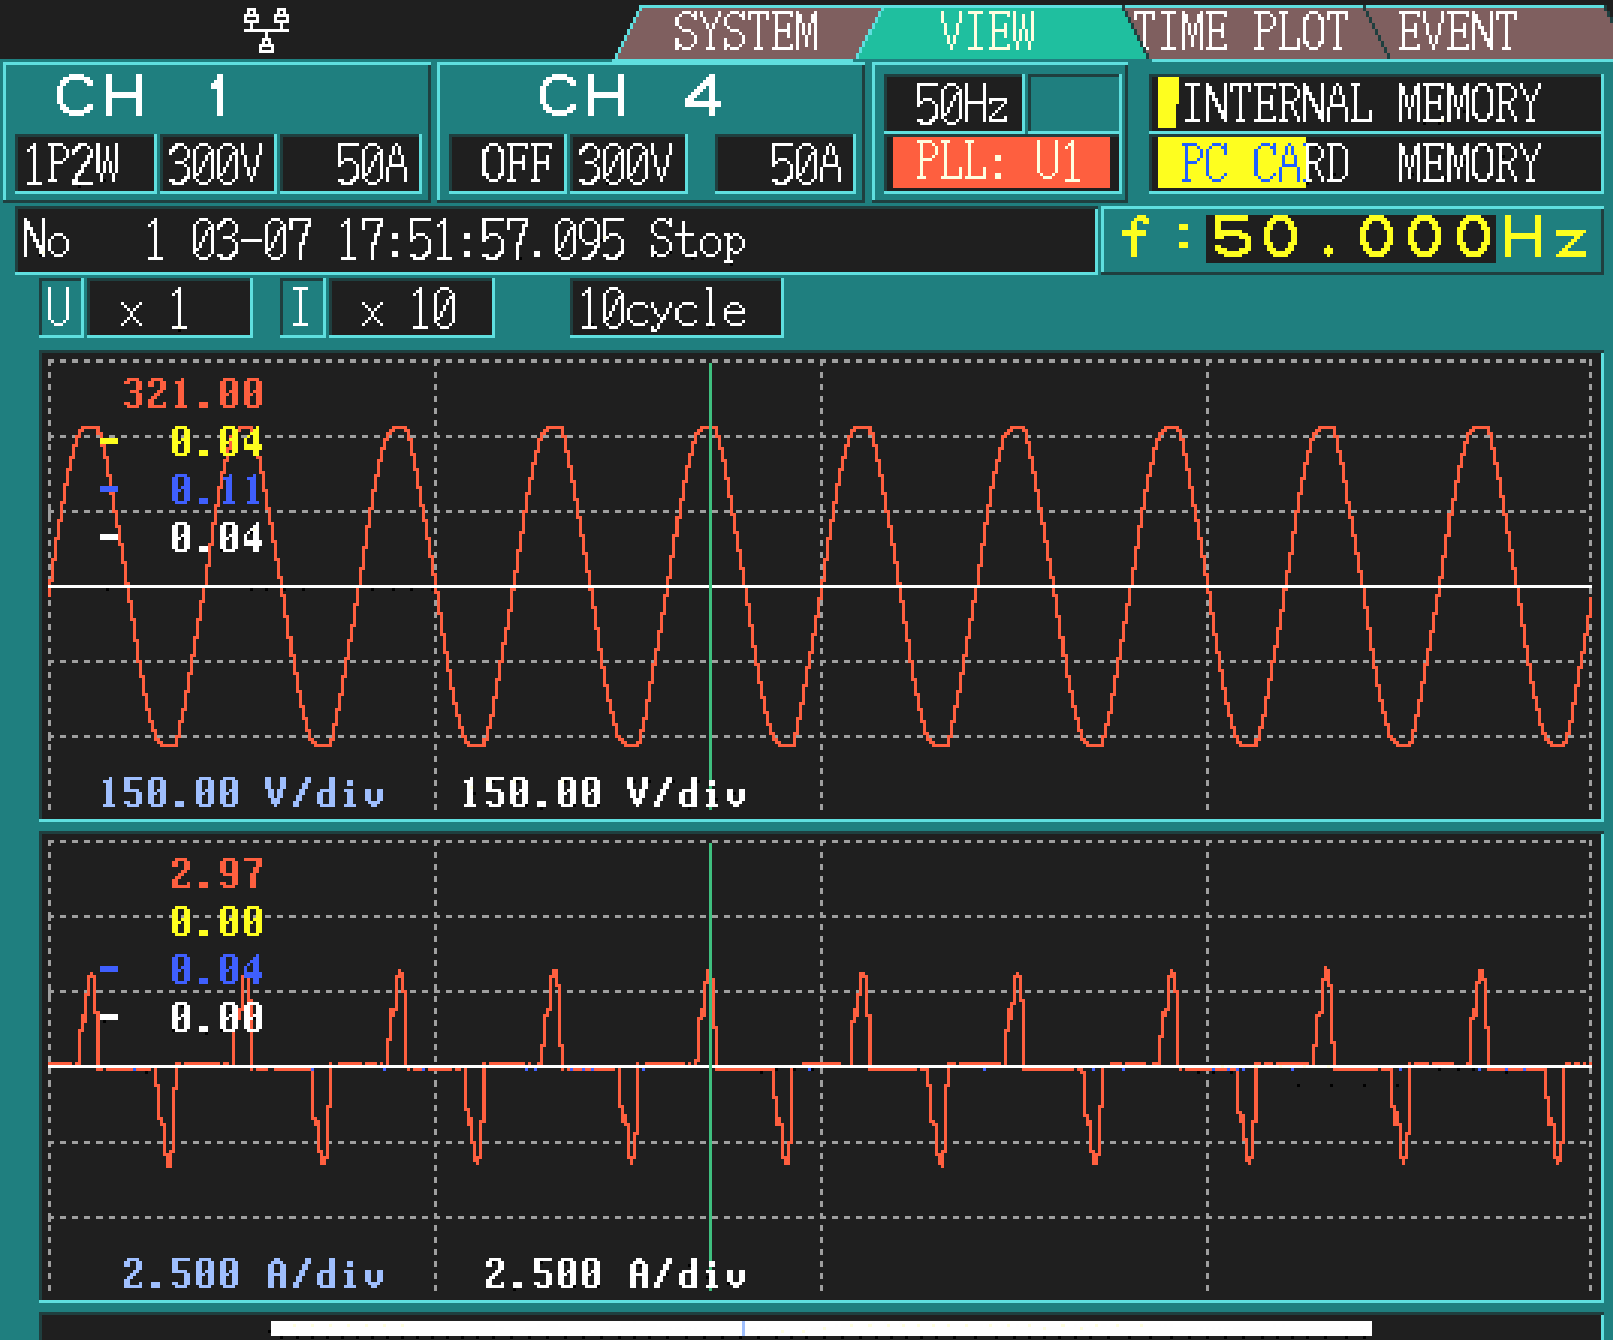
Egy PC tápegység feszültség, és áram függvénye hálózati minőség analizátor műszer képernyőjén.

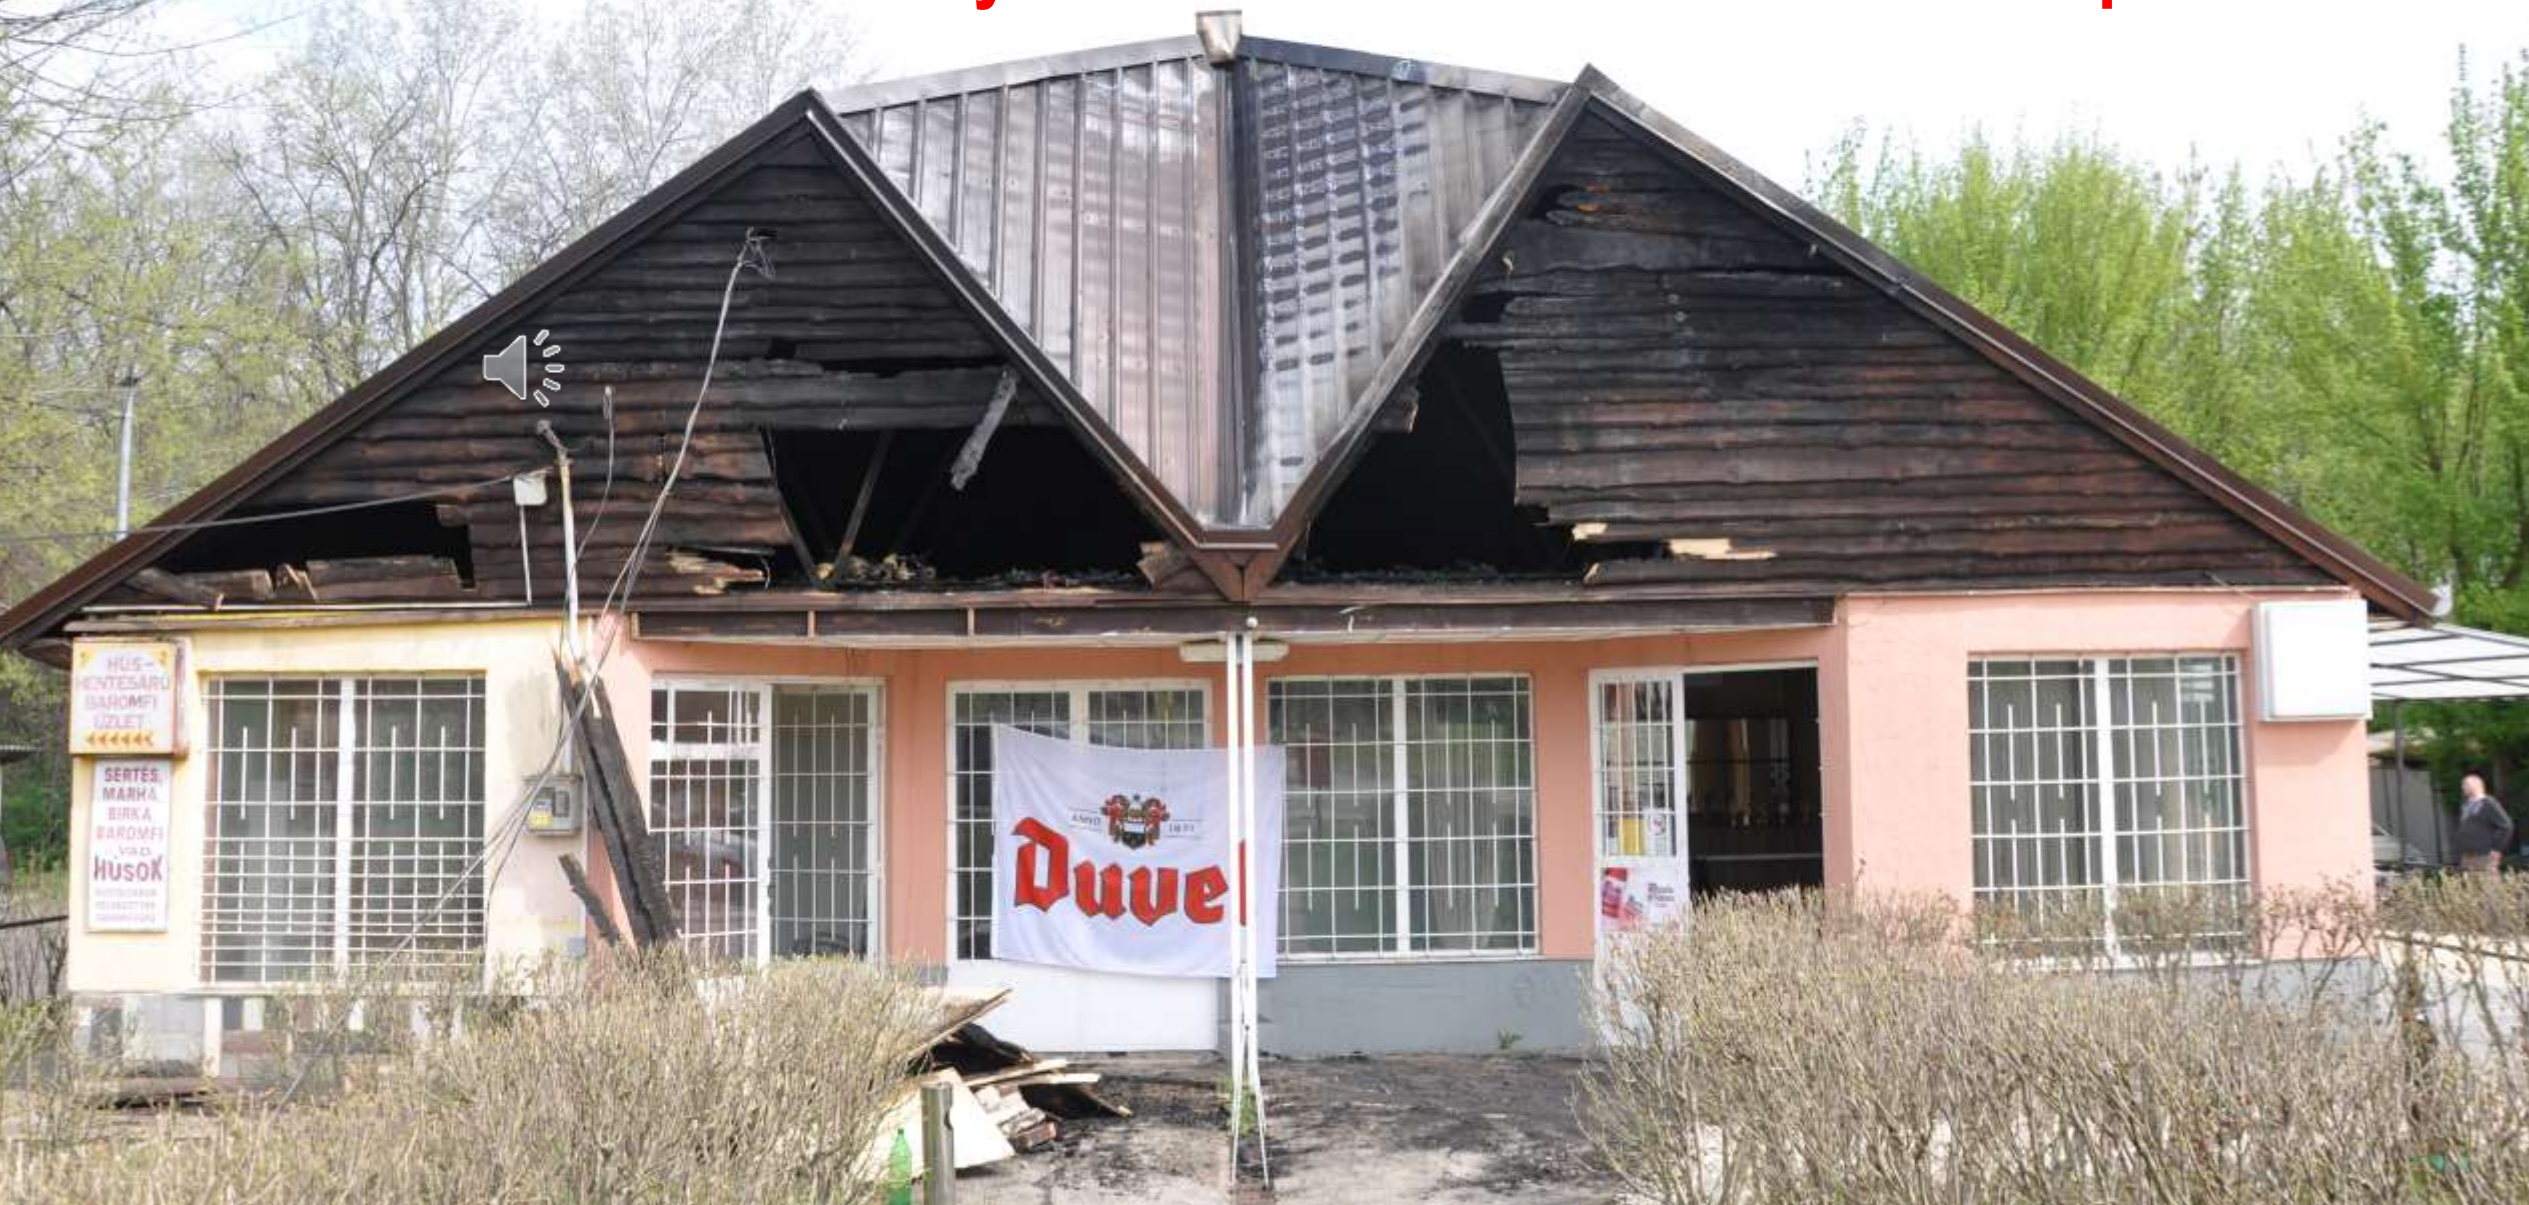
Egy vidéki pizzéria padlásterében indult meg az égés, ahol korábban a **DIGI** munkatársai tevékenykedtek az internetes kábelek telepítésekor.

A tűzvizsgálat megállapítása szerint a konyha, a sütők, és azok áramkörei nem okozhatták a gyulladást, sőt érdemben nem is károsodtak. A padlástér viszont tele volt leszakított, és eltaposott, és a frissen telepített digitális jelkábelekkel együtt heverő, sérült vezetékekkel, amely egyben a gyulladási hely környezte is volt.
