## Miskolc, Közepszer u. 20. - az épületen belüli tűzterjedés sajátosságai

Tanszékünk feladata a 2009. augusztus 15-én Miskolcon bekövetkezett 11 szintes lakóépület tüzesetével kapcsolatos épületszerkezeti és épületgépészeti sajátosságok feltárása volt. A tűz és a füst terjedését elősegítő, befolyásoló tényezőket azok fontossági sorrendjében tárgyaljuk. A tragédia bekövetkeztében a füstterjedésnek nagyobb szerepe volt, hiszen a tűz a VII. emeleti lakást – amelynek otthon tartózkodó lakói életüket veszítették - csak lokálisan károsította (ablakok, illetve loggia és félszoba), az elhunytak közvetlen égési sérülést nem szenvedtek.

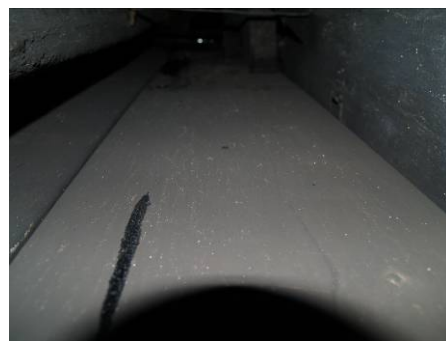
2-3 sz. képek. Az akna belső képe lefelé (fent) és felfelé (lent) a VII. emeleti lakásból. Jól látható,

elhatárolása megsemmisült, a hő és a füst a szellőzők között akadálytalanul áramlott be az aknába (fotó: Takács Lajos)
